Verkaufsbericht

Fahrzeugident.-Nr. **TMBJG7NX3NY121077**

Fahrzeugart	PKW - Kombi	Farbton / Lackart	Candy-Weiß / Uni
Hersteller	Skoda	Nächste HU	keine Angabe
Typ / Verkaufsbez.	Octavia Combi 2.0 TDI Ambition	Laufleistung abgelesen	117.163 km
Erstzulassung	27.07.2022	Emissionsklasse	Euro 6
Getriebe / Gänge	Manuell / 6	Sitzplätze / Türen	5 / 5
Achsen / angetrieben	2 / 1	Anzahl Besitzer	1
Motorart	Reihenmotor / Diesel	Hubraum / Nennleistung	1.968 ccm / 85 KW
Antriebsart	Frontantrieb

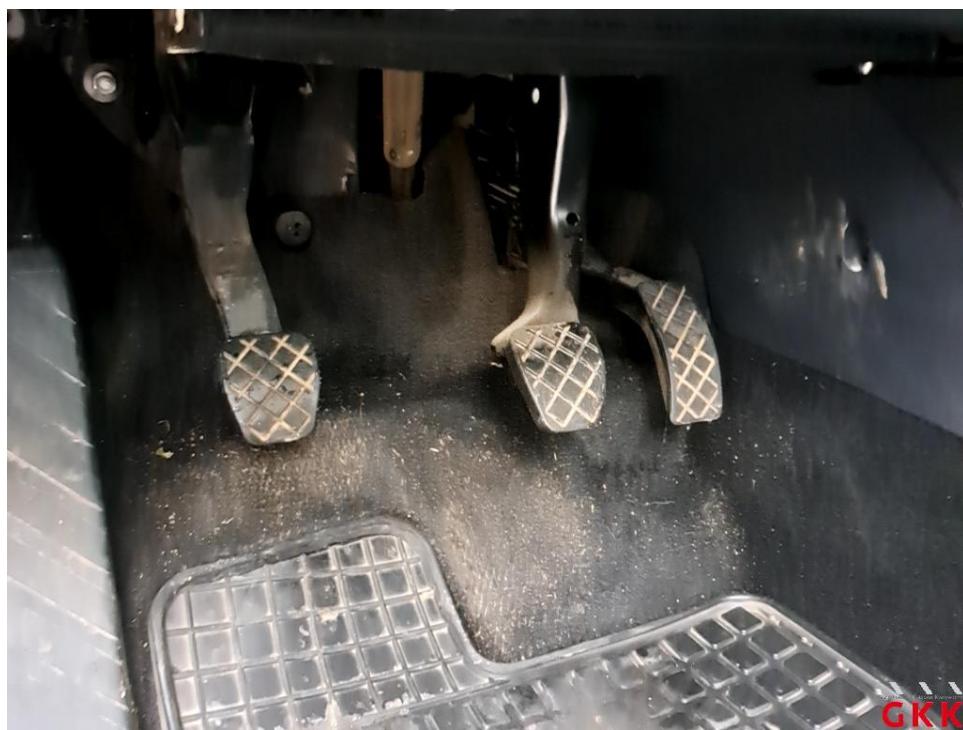
Getriebe Kupplung, defekt, ersetzen (Bild 14)

Bild 14 Getriebe, Kupplung, defekt, ersetzen

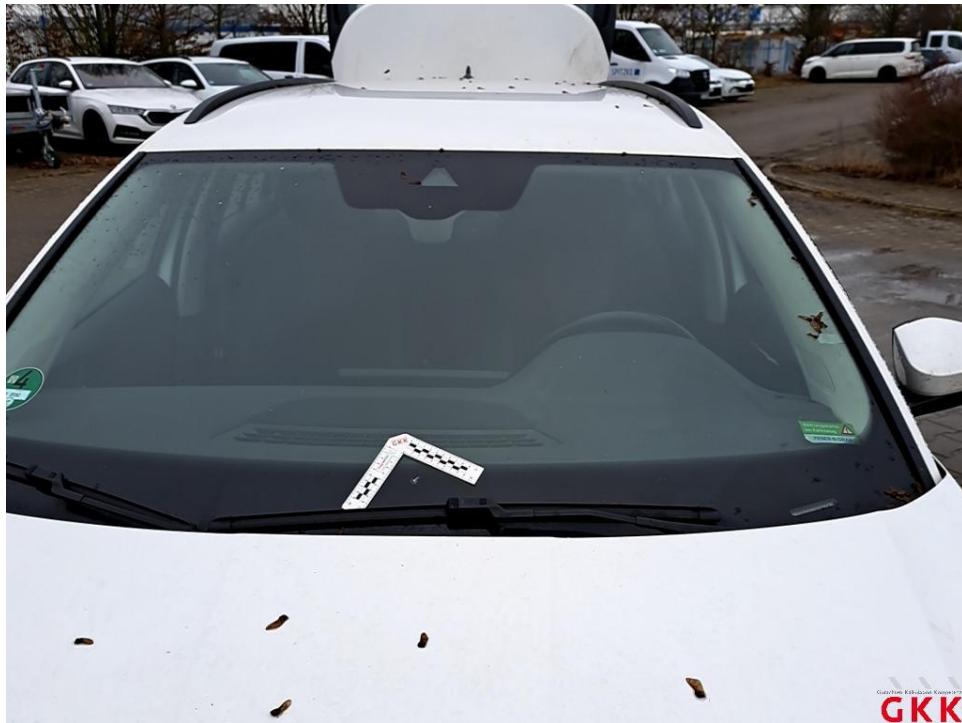
Frontscheibe mit Regensensor und Frontkamera, Steinschlag, ersetzen (Bild 15, Bild 16)

Bild 15 Frontscheibe, mit Regensensor und Frontkamera, Steinschlag, ersetzen

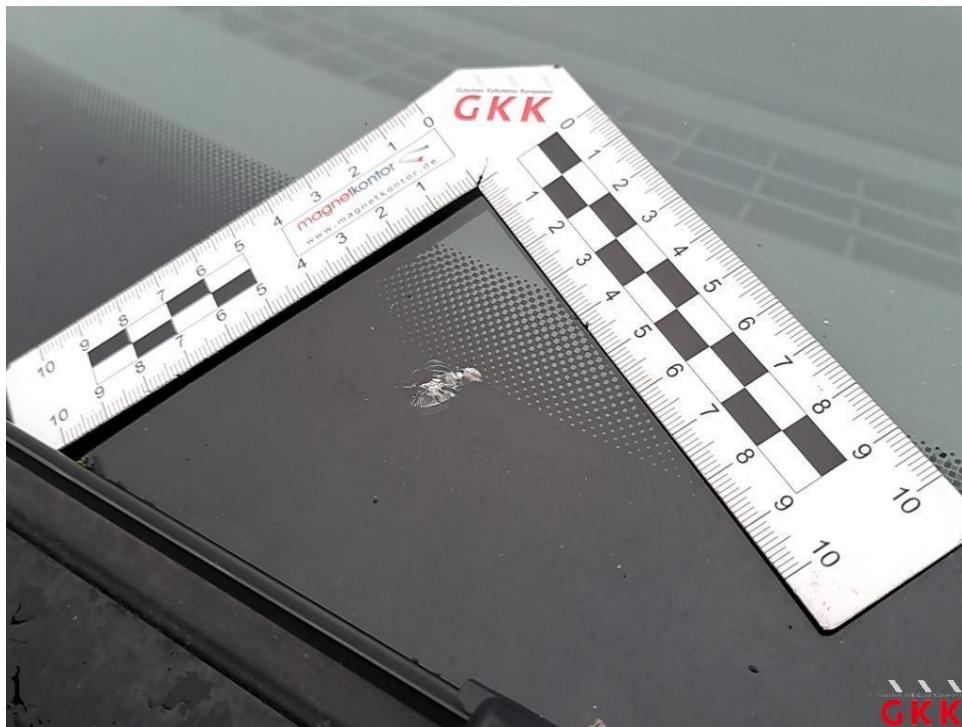
Bild 16 Frontscheibe, mit Regensensor und Frontkamera, Steinschlag, ersetzen

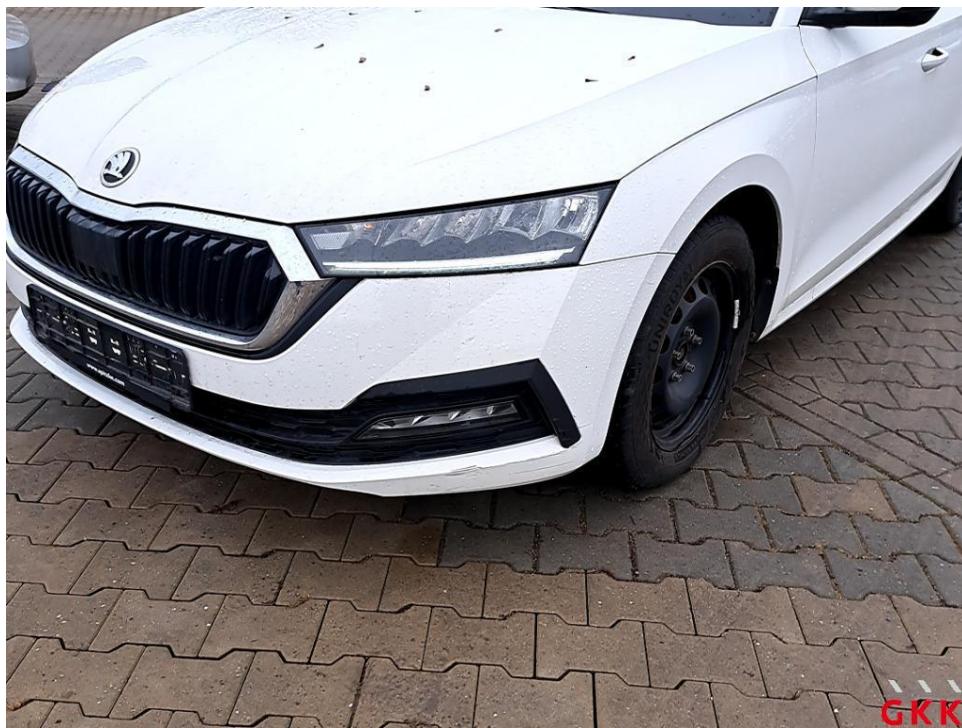
Stoßfänger vorne Verkleidung -lackiert-, beschädigt, ersetzen (Bild 17, Bild 18)

Bild 17 Stoßfänger vorne, Verkleidung -lackiert-, beschädigt, ersetzen

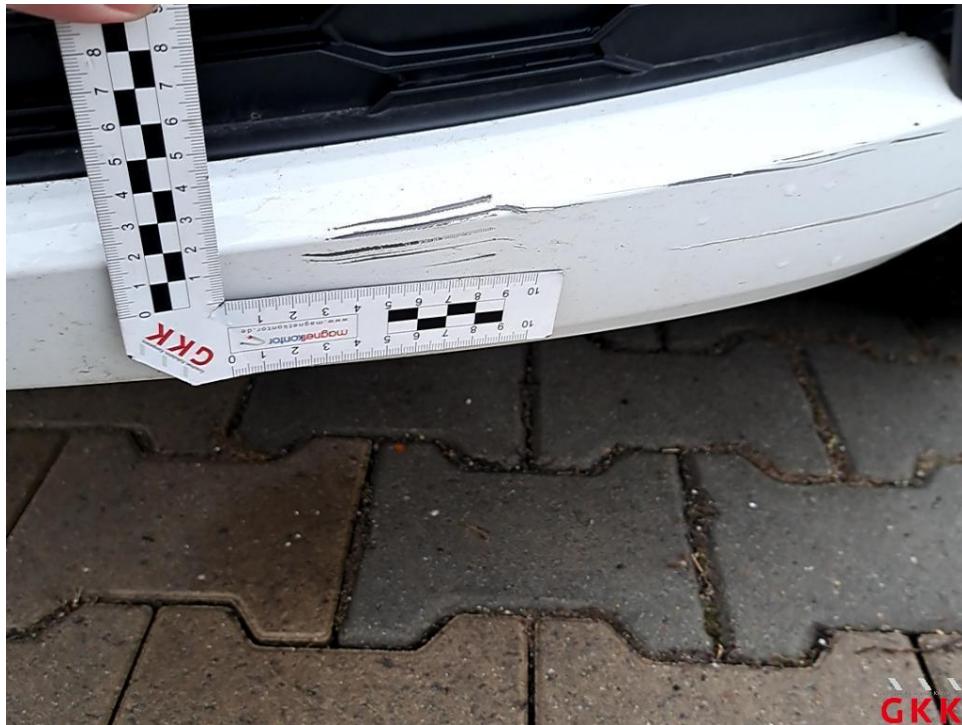
Bild 18 Stoßfänger vorne, Verkleidung -lackiert-, beschädigt, ersetzen
