WF0RXXWPGRGS18201

## Angaben zum Fahrzeug

## Zustandsbericht

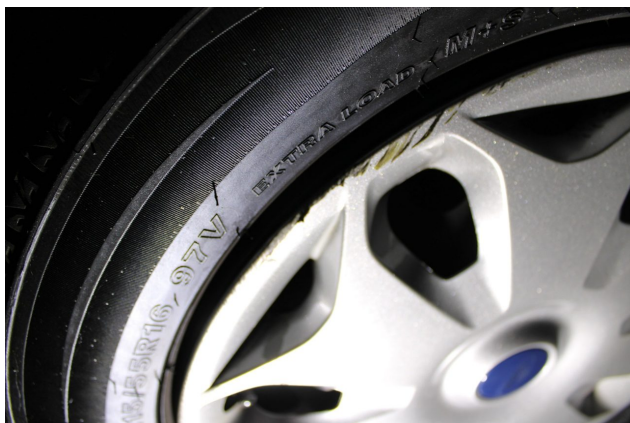
| Nr. | Bauteilgruppe | Beschreibung |
|---|---|---|
| 1 | Rad/Reifen | Radblende vorn rechts (alle Radzierblenden) - verkratzt / verschürft - erneuern |

**Beschädigung #1:** Rad/Reifen: Radblende vorn rechts (alle Radzierblenden) - verkratzt / verschürft - erneuern

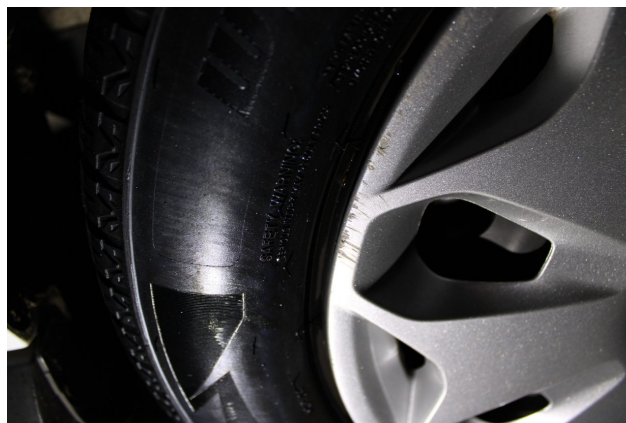
**Beschädigung #1:** Rad/Reifen: Radblende vorn rechts (alle Radzierblenden) - verkratzt / verschürft - erneuern

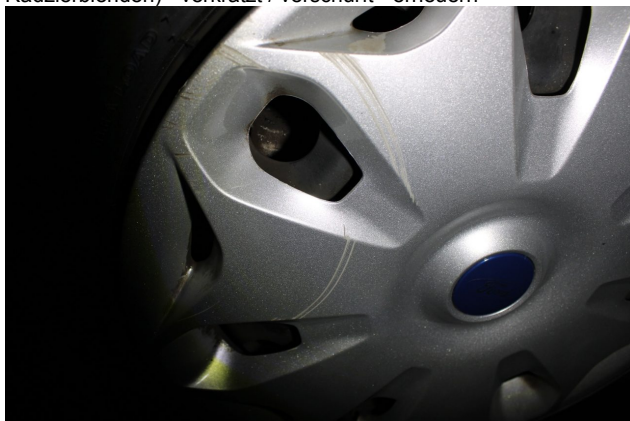
**Beschädigung #1:** Rad/Reifen: Radblende vorn rechts (alle Radzierblenden) - verkratzt / verschürft - erneuern

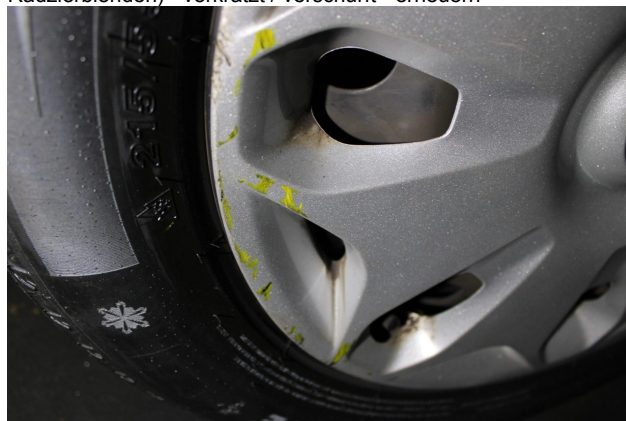
**Beschädigung #1:** Rad/Reifen: Radblende vorn rechts (alle Radzierblenden) - verkratzt / verschürft - erneuern

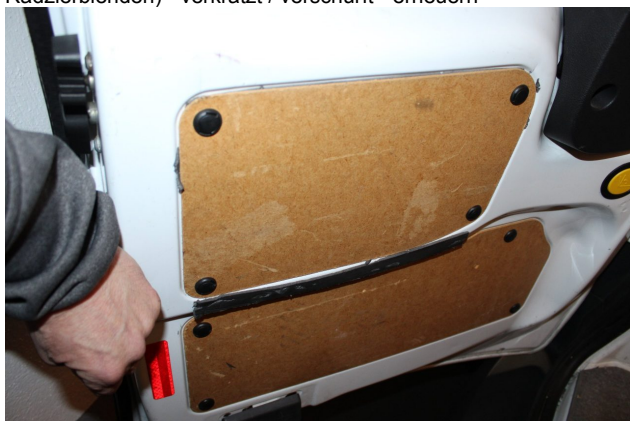
| Nr. | Bauteilgruppe | Beschreibung |
|---|---|---|
| 4 | Karosserie | Karosserie (Laderaum) - abweichend Auslieferungszustand - Wertminderung |

**Beschädigung #4:** Karosserie: Karosserie (Laderaum) - abweichend Auslieferungszustand - Wertminderung

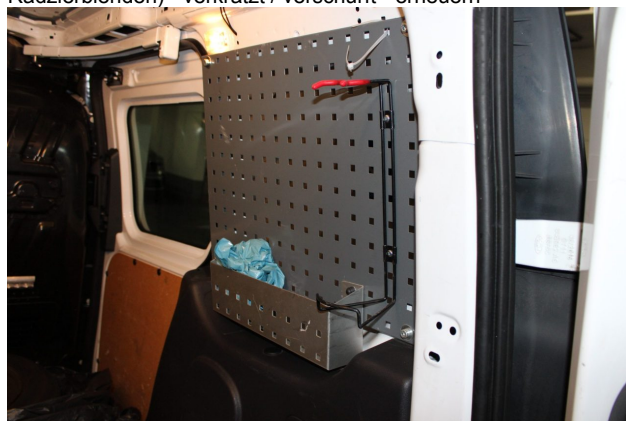
**Beschädigung #4:** Karosserie: Karosserie (Laderaum) - abweichend Auslieferungszustand - Wertminderung

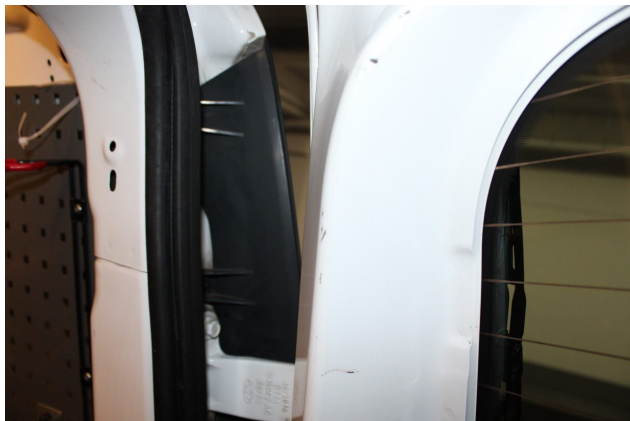
**Beschädigung #4:** Karosserie: Karosserie (Laderaum) -  
abweichend Auslieferungszustand - Wertminderung

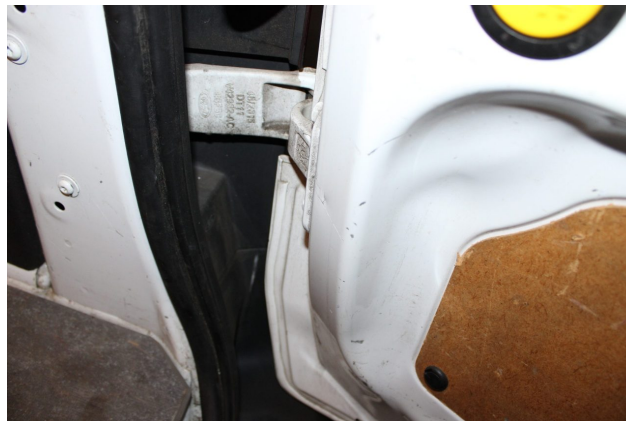
**Beschädigung #4:** Karosserie: Karosserie (Laderaum) -  
abweichend Auslieferungszustand - Wertminderung

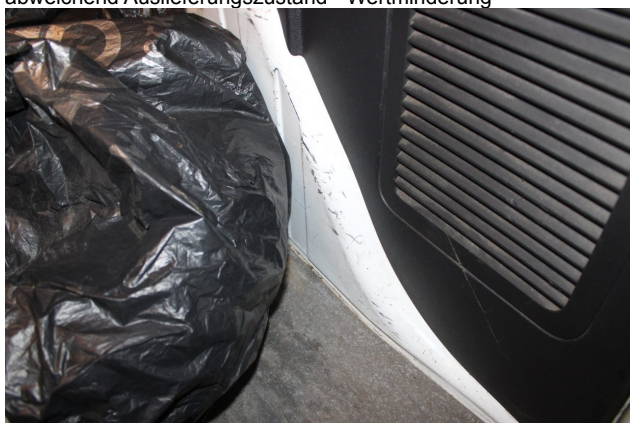
**Beschädigung #4:** Karosserie: Karosserie (Laderaum) -  
abweichend Auslieferungszustand - Wertminderung

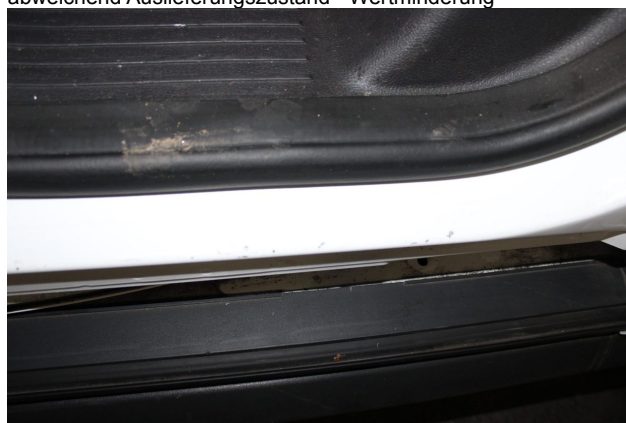
**Beschädigung #4:** Karosserie: Karosserie (Laderaum) -  
abweichend Auslieferungszustand - Wertminderung

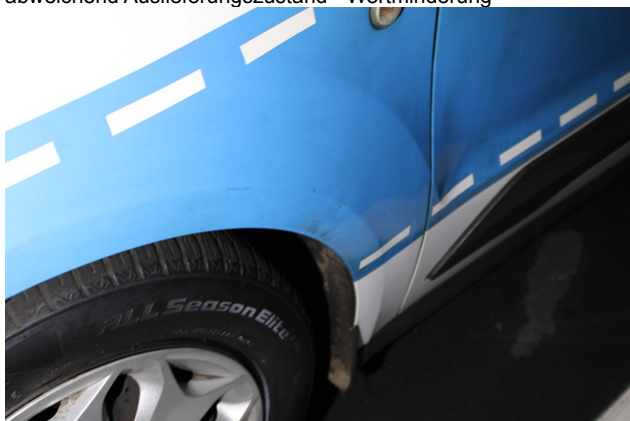
| Nr. | Bauteilgruppe | Beschreibung |
|---|---|---|
| 5 | Kotflügel links | Kotflügel links - verformt - instandsetzen und lackieren |

**Beschädigung #5:** Kotflügel links: Kotflügel links - verformt -  
instandsetzen und lackieren

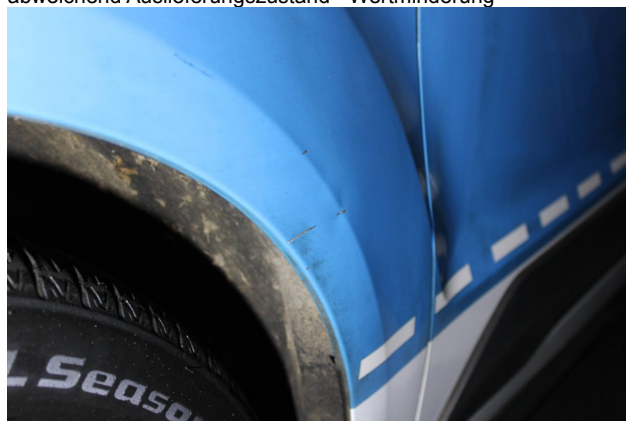
**Beschädigung #5:** Kotflügel links: Kotflügel links - verformt -  
instandsetzen und lackieren

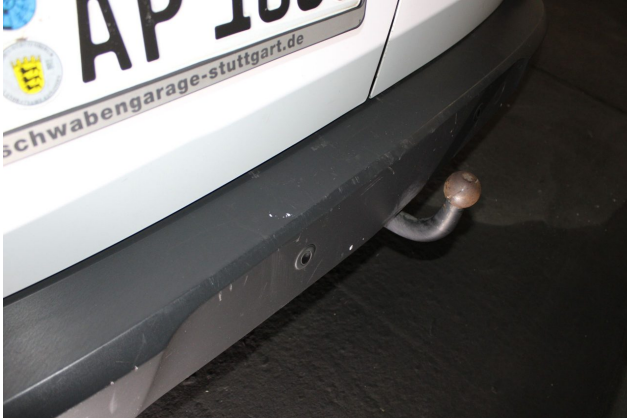
| Nr. | Bauteilgruppe | Beschreibung |
|---|---|---|
| 6 | Stoßfänger hinten | Stoßfänger hinten (unlackiert) - verkratzt / verschürft - Wertminderung |

**Beschädigung #6:** Stossfänger hinten: Stossfänger hinten (unlackiert) - verkratzt / verschürft - Wertminderung

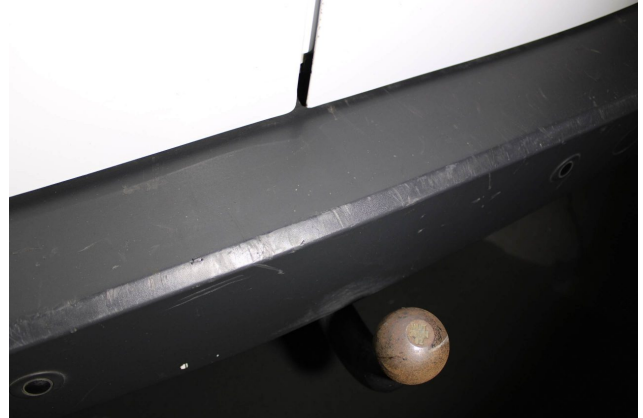
**Beschädigung #6:** Stossfänger hinten: Stossfänger hinten (unlackiert) - verkratzt / verschürft - Wertminderung

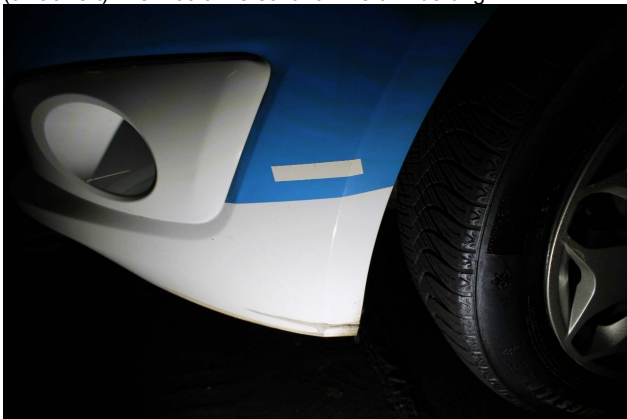
| Nr. | Bauteilgruppe | Beschreibung |
|---|---|---|
| 7 | Stoßfänger vorn | Stoßfänger vorn - verkratzt / verschürft - Smart Repair |

**Beschädigung #7:** Stossfänger vorn: Stossfänger vorn - verkratzt / verschürft - Smart Repair

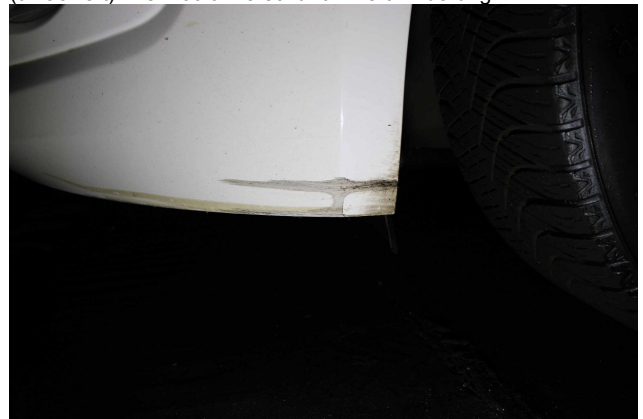
**Beschädigung #7:** Stossfänger vorn: Stossfänger vorn - verkratzt / verschürft - Smart Repair

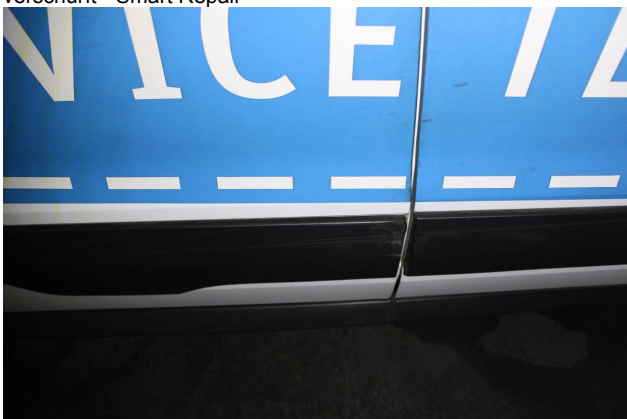
| Nr. | Bauteilgruppe | Beschreibung |
|---|---|---|
| 8 | Tür hinten rechts | Tür (Türstoßleiste) - verkratzt / verschürft - erneuern |

**Beschädigung #8:** Tür hinten rechts: Tür (Türstoßleiste) - verkratzt / verschürft - erneuern

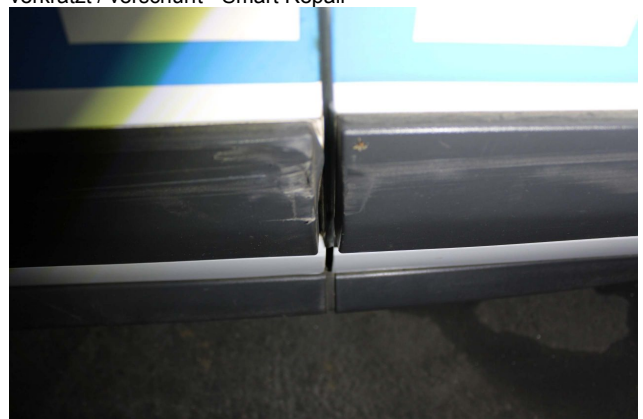
**Beschädigung #8:** Tür hinten rechts: Tür (Türstoßleiste) - verkratzt / verschürft - erneuern

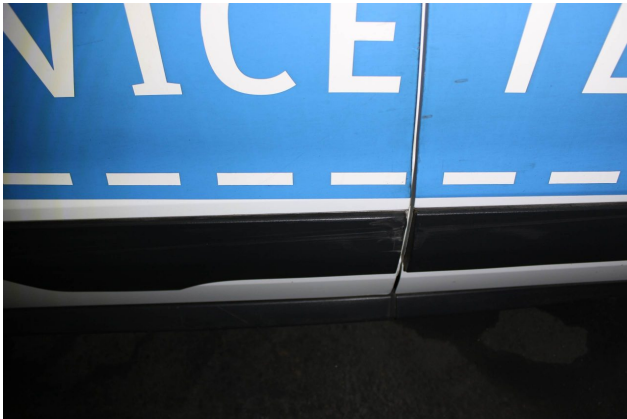
| Nr. | Bauteilgruppe | Beschreibung |
|---|---|---|
| 9 | Tür vorn rechts | Tür (Türstoßleiste) - verkratzt / verschürft - erneuern |

**Beschädigung #9:** Tür vorn rechts: Tür (Türstoßleiste) - verkratzt / verschürft - erneuern

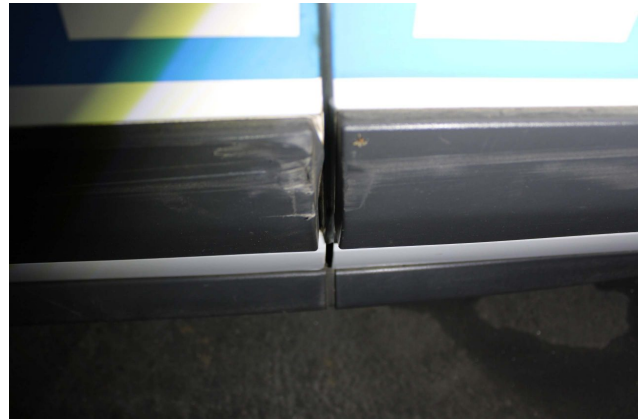
**Beschädigung #9:** Tür vorn rechts: Tür (Türstoßleiste) - verkratzt / verschürft - erneuern

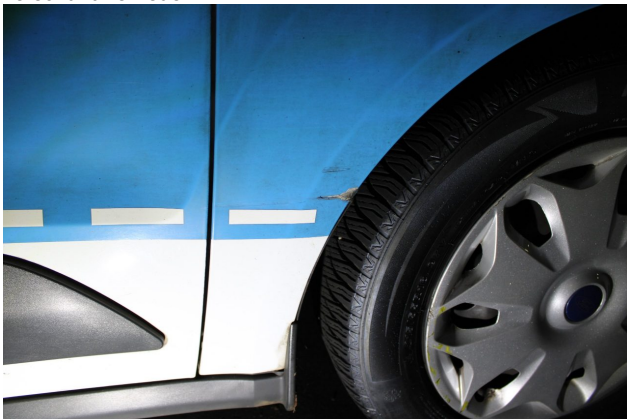
| Nr. | Bauteilgruppe | Beschreibung |
|---|---|---|
| 10 | Kotflügel rechts | Kotflügel rechts - verformt - instandsetzen und lackieren |

**Beschädigung #10:** Kotflügel rechts: Kotflügel rechts - verformt - instandsetzen und lackieren

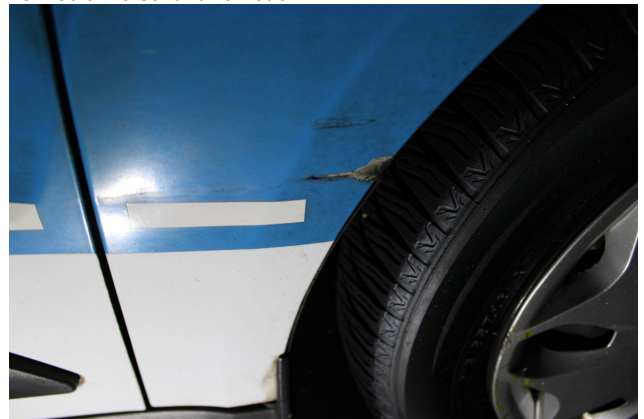
**Beschädigung #10:** Kotflügel rechts: Kotflügel rechts - verfor... - instandsetzen und lackieren

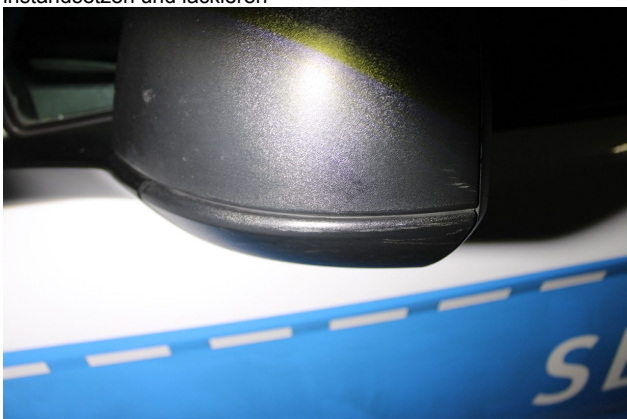
| Nr. | Bauteilgruppe | Beschreibung |
|---|---|---|
| 11 | Außenspiegel links | Abdeckkappe - verkratzt / verschürft - Smart Repair |

**Beschädigung #11:** Außenspiegel links: Abdeckkappe - verkratzt / verschürft - Smart Repair

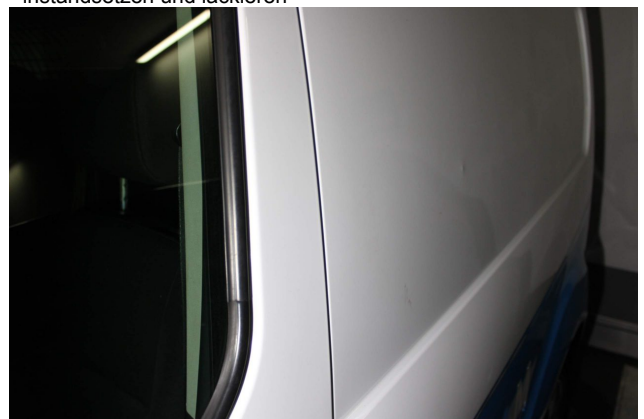
| Nr. | Bauteilgruppe | Beschreibung |
|---|---|---|
| 12 | Seitenwand links | Seitenwand - Delle(n) - sanft instandsetzen |

**Beschädigung #12:** Seitenwand links: Seitenwand - Delle(n) - sanft instandsetzen

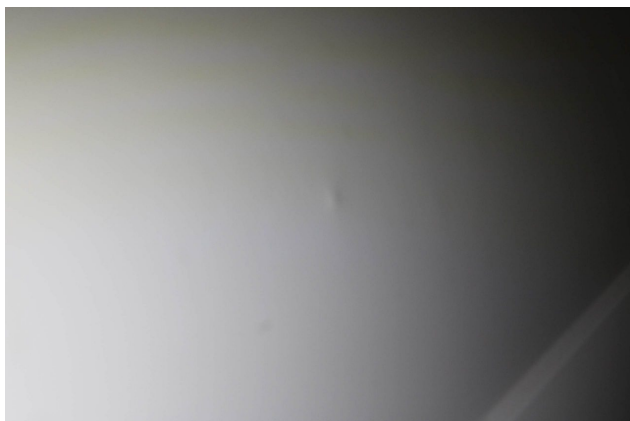
**Beschädigung #12:** Seitenwand links: Seitenwand - Delle(n) - sanft instandsetzen
