## Verkaufsbericht

Besichtigungsort 14979 Großbeeren, Märkische Allee 39/41

Fahrzeugident.-Nr. TMBJG7NX6MY154928

Fahrzeugart	PKW - Kombilimousine	Farbton / Lackart	Candy-Weiß / Uni
Hersteller	Skoda	Nächste HU	keine Angabe
Typ / Verkaufsbez.	Octavia 2.0 TDI Ambition	Laufleistung abgelesen	233.733 km
Erstzulassung	19.05.2021	Emissionsklasse	Euro 6
Getriebe / Gänge	Direktschaltung / 7	Sitzplätze / Türen	5 / 5
Achsen / angetrieben	2 / 1	Anzahl Besitzer	1
Motorart	Reihenmotor / Diesel	Hubraum / Nennleistung	1.968 ccm / 85 KW
Antriebsart	Frontantrieb

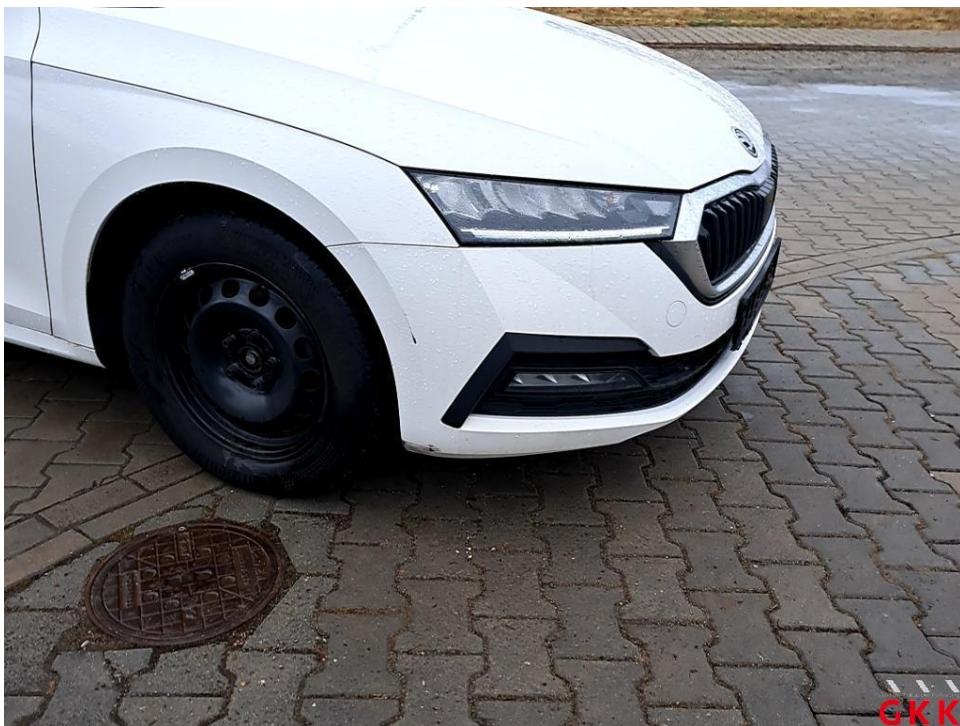
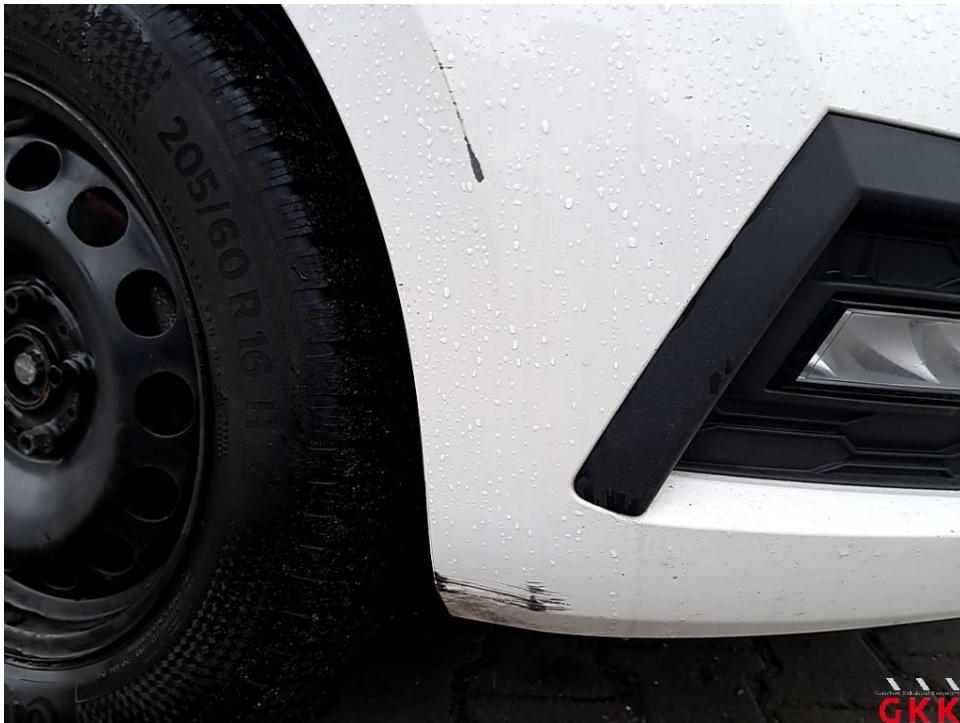
Stoßfänger vorne Verkleidung -lackiert-, verkratzt, lackieren (Bild 15, Bild 16)

Bild 15 Stoßfänger vorne, Verkleidung -lackiert-, verkratzt, lackieren

Bild 16 Stoßfänger vorne, Verkleidung -lackiert-, verkratzt, lackieren

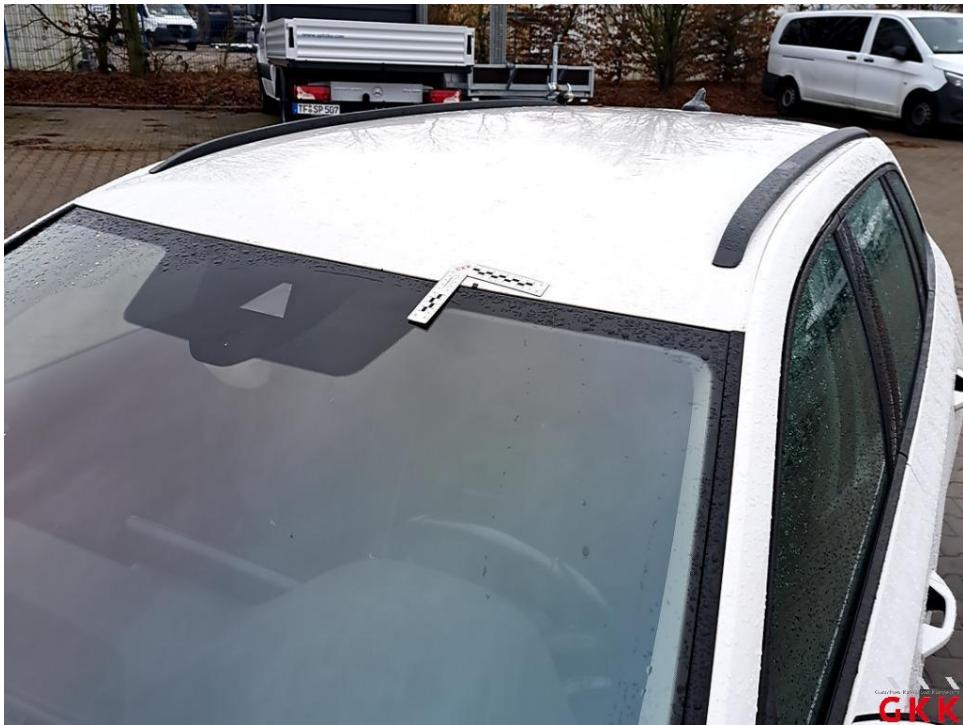
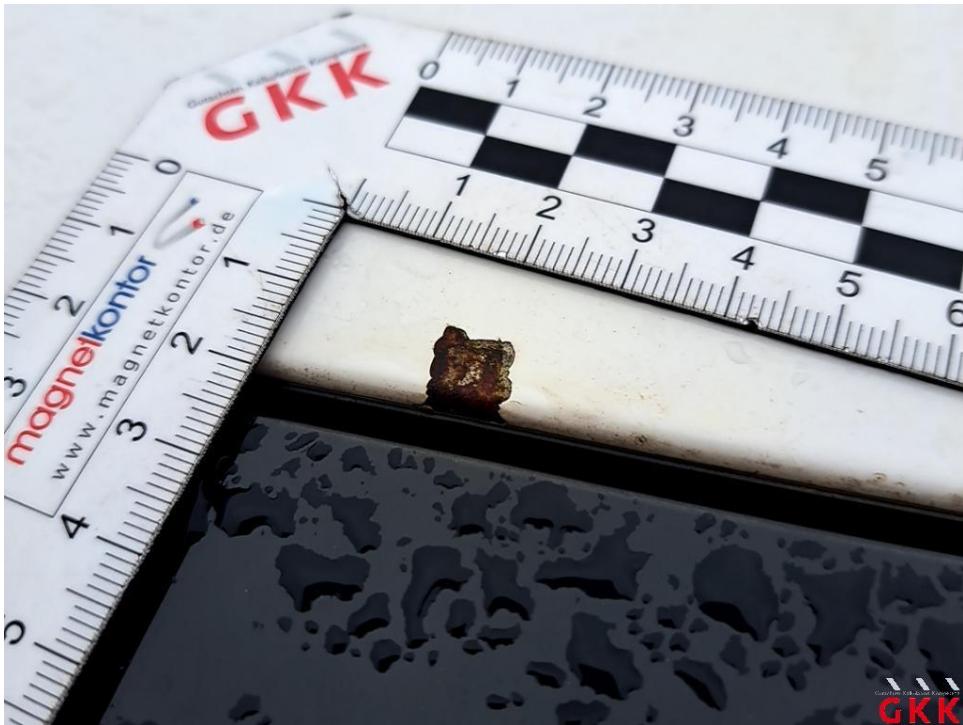
Dach vorne, korrodiert, lackieren (Bild 17, Bild 18)

Bild 17 Dach, vorne, korrodiert, lackieren

Bild 18 Dach, vorne, korrodiert, lackieren

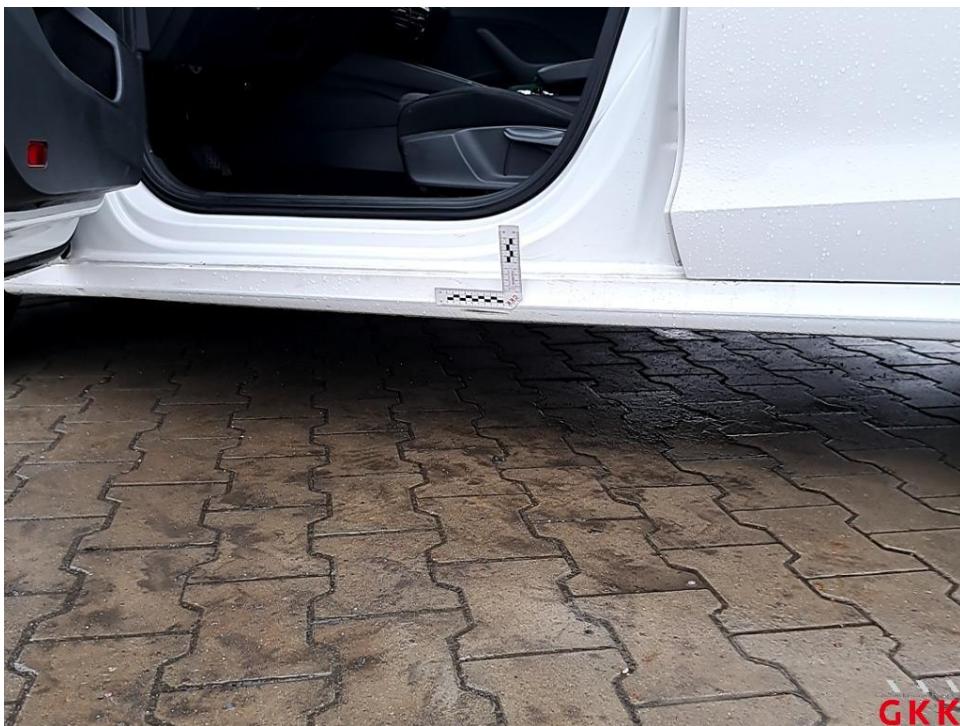
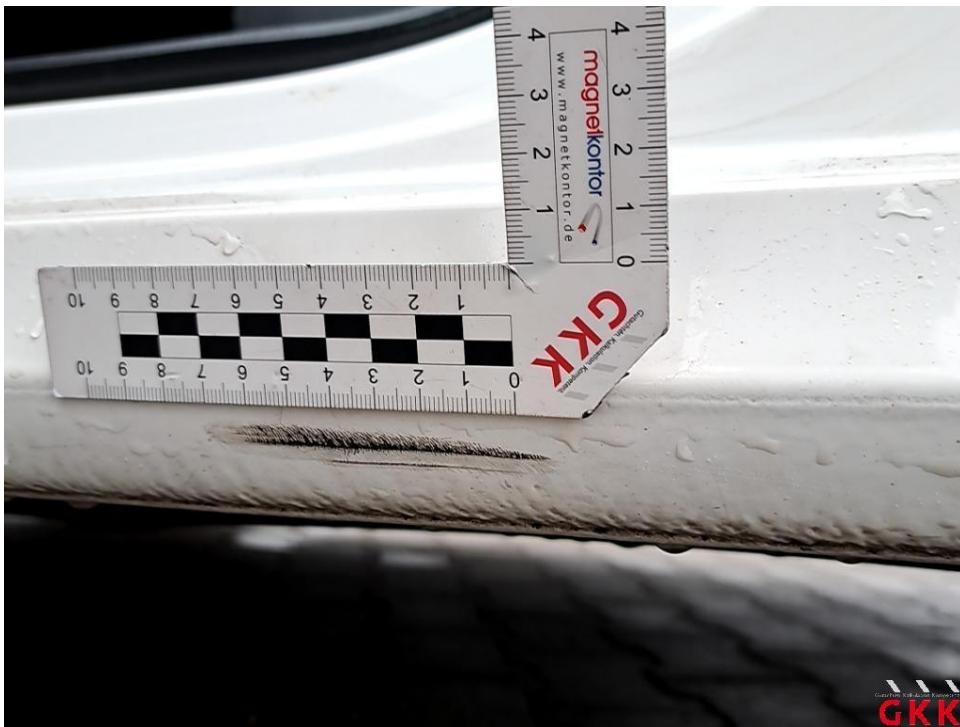
Schweller links, verkratzt, lackieren (Bild 19, Bild 20)

Bild 19 Schweller links, verkratzt, lackieren

Bild 20 Schweller links, verkratzt, lackieren

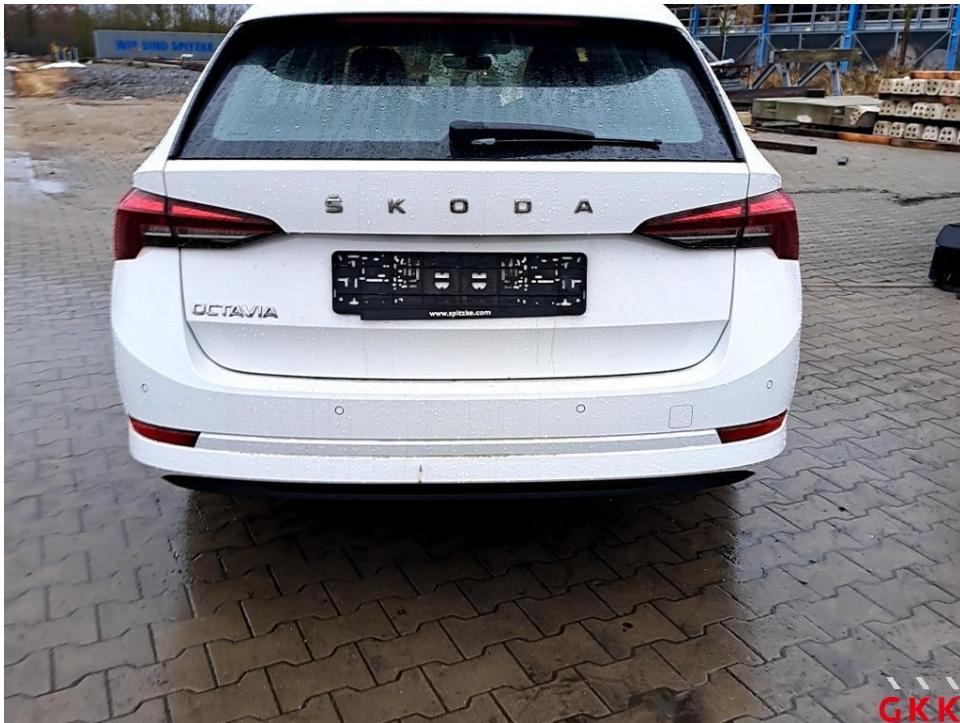
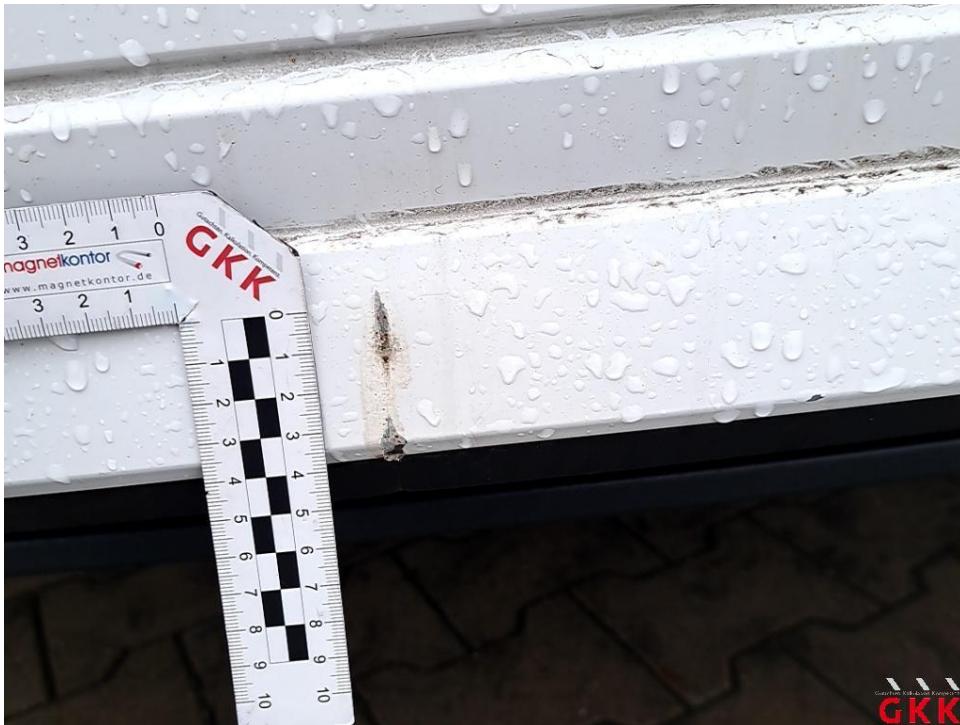
Stoßfänger hinten Verkleidung -lackiert-, beschädigt, ersetzen (Bild 21, Bild 22)

Bild 21 Stoßfänger hinten, Verkleidung -lackiert-, beschädigt, ersetzen

Bild 22 Stoßfänger hinten, Verkleidung -lackiert-, beschädigt, ersetzen

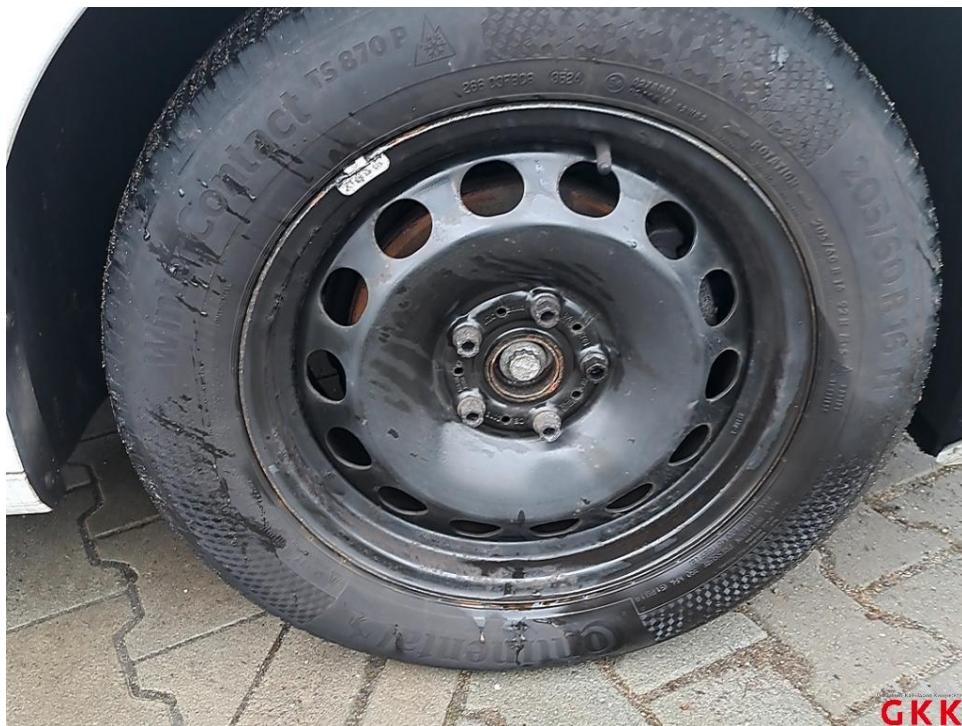
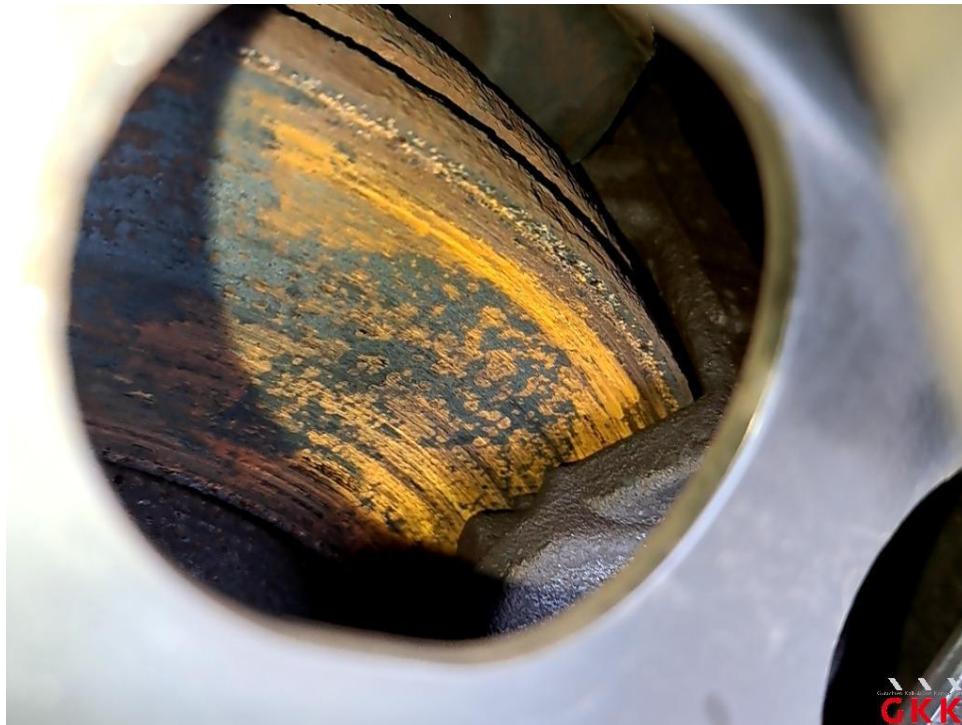
Bremsscheiben vorne, korrodiert, ersetzen (Bild 23, Bild 24)

Bild 23 Bremsscheiben, vorne, korrodiert, ersetzen

Bild 24 Bremsscheiben, vorne, korrodiert, ersetzen

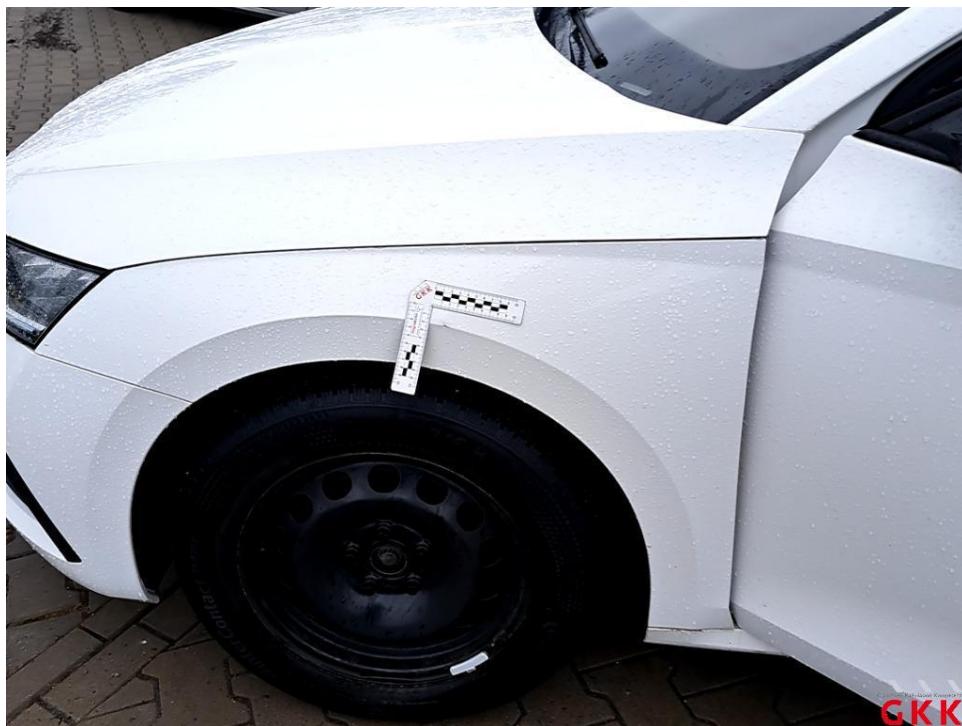
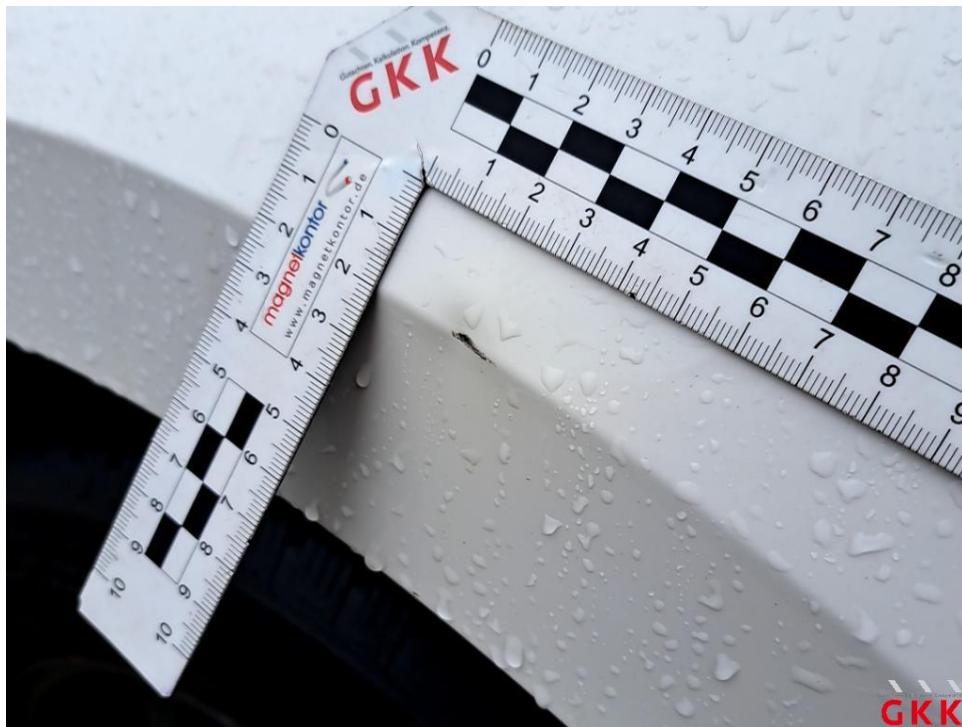
Kotflügel vorne links, beschädigt, instand setzen - lackieren (Bild 25, Bild 26)

Bild 25 Kotflügel vorne links, beschädigt, instand setzen - lackieren

Bild 26 Kotflügel vorne links, beschädigt, instand setzen - lackieren

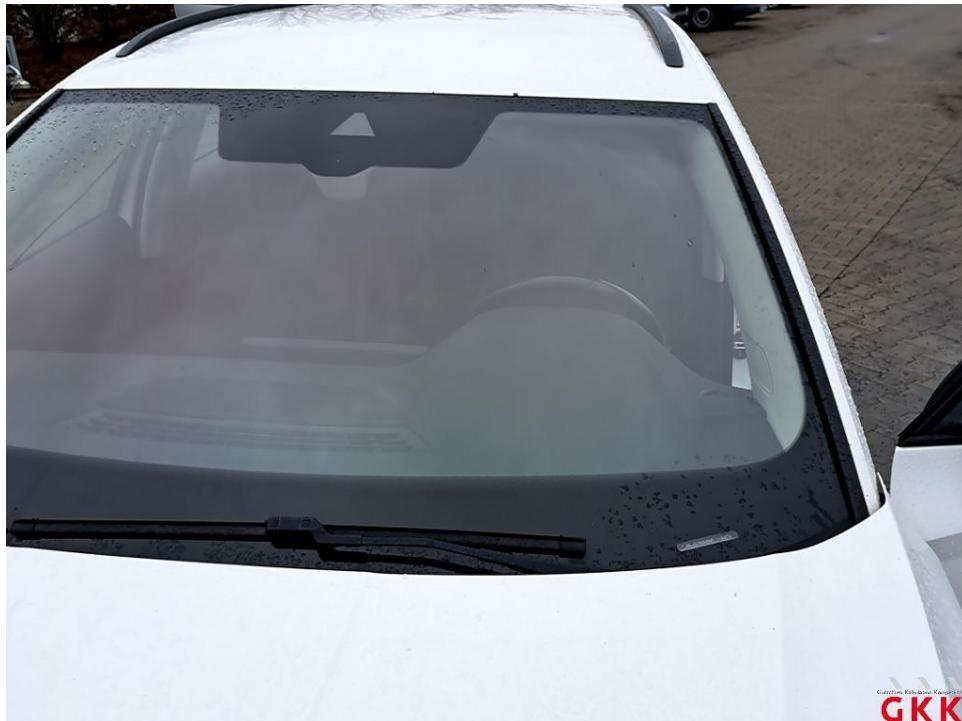
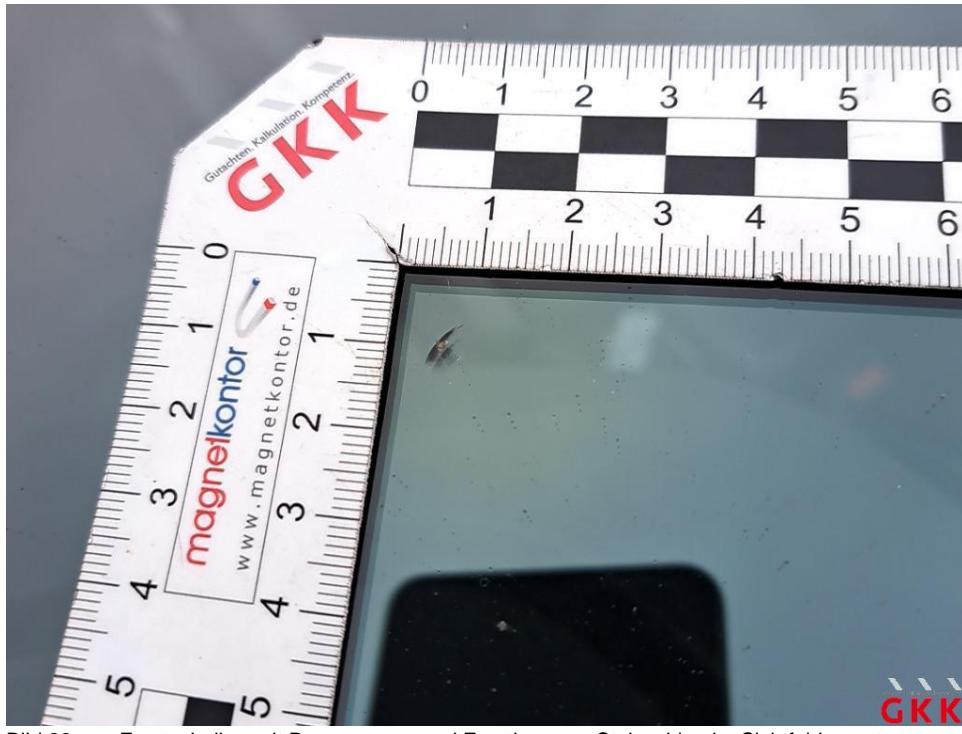
Frontscheibe mit Regensensor und Frontkamera, Steinschlag im Sichtfeld, ersetzen (Bild 27, Bild 28)

Bild 27 Frontscheibe, mit Regensensor und Frontkamera, Steinschlag im Sichtfeld, ersetzen

Bild 28 Frontscheibe, mit Regensensor und Frontkamera, Steinschlag im Sichtfeld, ersetzen
