## Verkaufsbericht

Ihr Auftrag vom	11.02.2026 durch SPITZKE SE Kompetenzzentrum West
Besichtigungsort	44894 Bochum, Brandwacht 10
Besichtigungsdatum	16.02.2026
Referenznummern	60180267

Fahrzeugident.-Nr.	WVGZZZ5NZKM041249		
Fahrzeugart	PKW - SUV / Geländewagen	Farbton / Lackart	Schwarz / Perleffekt
Hersteller	VW	Nächste HU	03/2026
Typ / Verkaufsbez.	Tiguan 2.0 TDI Trendline	Laufleistung abgelesen	276.040 km
Erstzulassung	11.03.2019	Emissionsklasse	Euro 6
Getriebe / Gänge	Manuell / 6	Sitzplätze / Türen	5 / 5
Achsen / angetrieben	2 / 1	Anzahl Besitzer	unbekannt
Motorart	Reihenmotor / Diesel	Hubraum / Nennleistung	1.968 ccm / 110 KW
Antriebsart	Frontantrieb

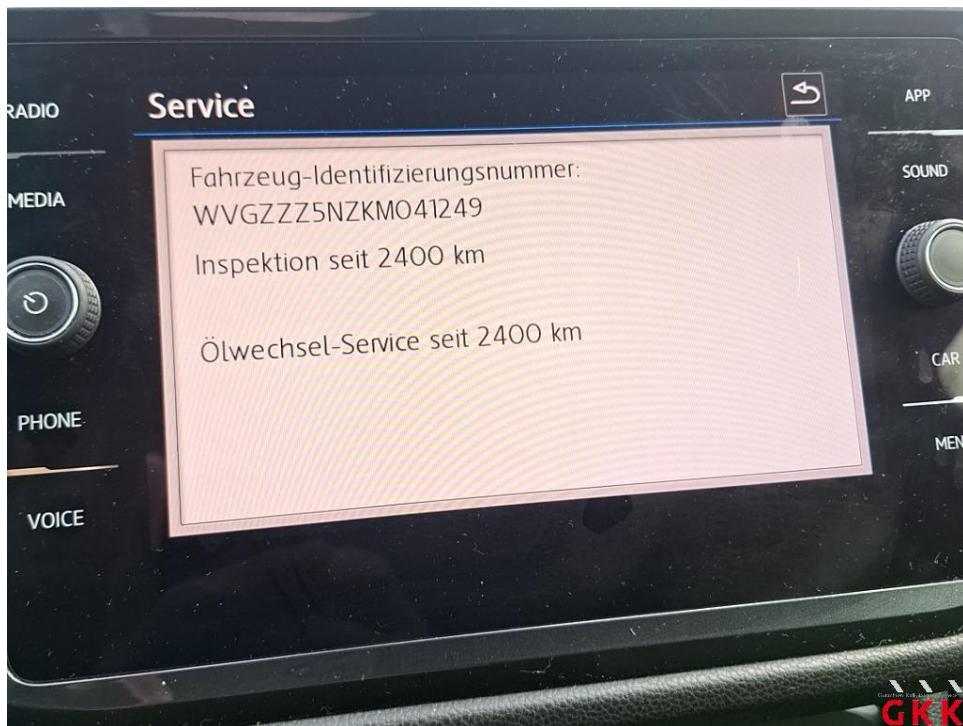
Inspektion groß Mittelklasse, fällig, durchführen (Bild 14)  
Fahrzeug innen, verschmutzt (Tierhaare), aufbereiten (Bild 17, Bild 18)

Bild 14      Inspektion groß, Mittelklasse, fällig, durchführen

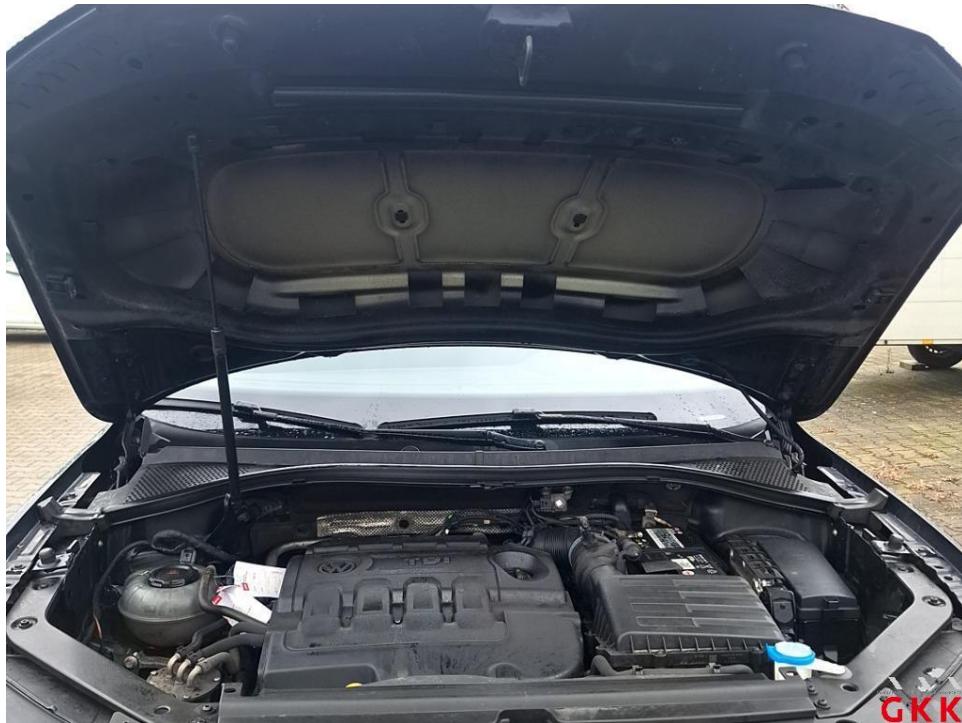
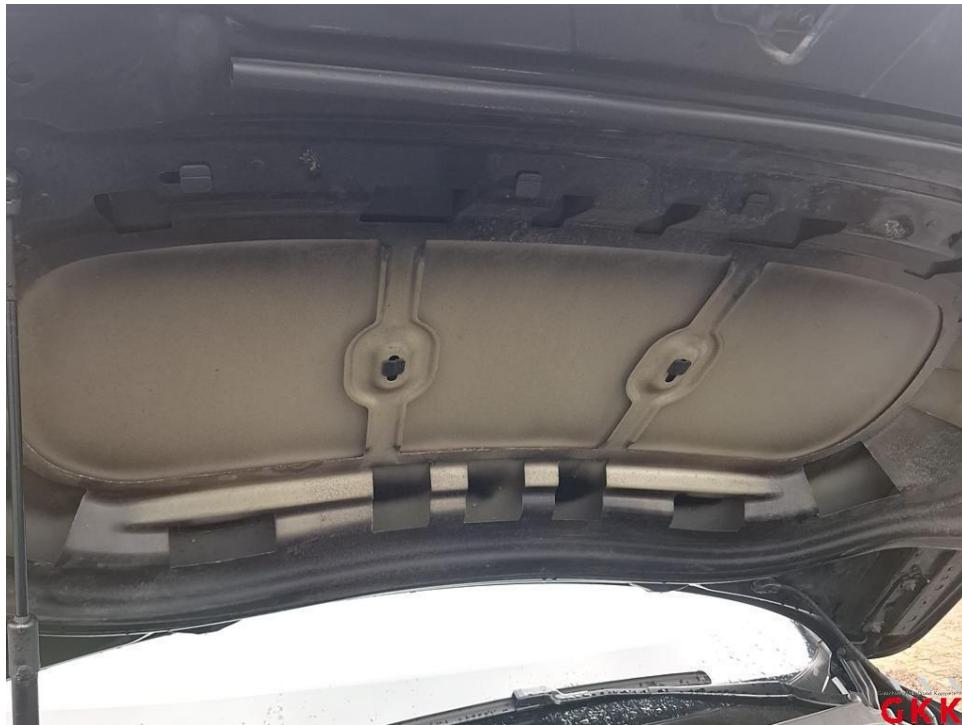
Motorhaube, Steinschlag, lackieren (Bild 31, Bild 32)  
Motorhaube Dämmmatte, fehlt, ersetzen (Bild 15, Bild 16)

Bild 15 Motorhaube, Dämmmatte, fehlt, ersetzen

Bild 16 Motorhaube, Dämmmatte, fehlt, ersetzen

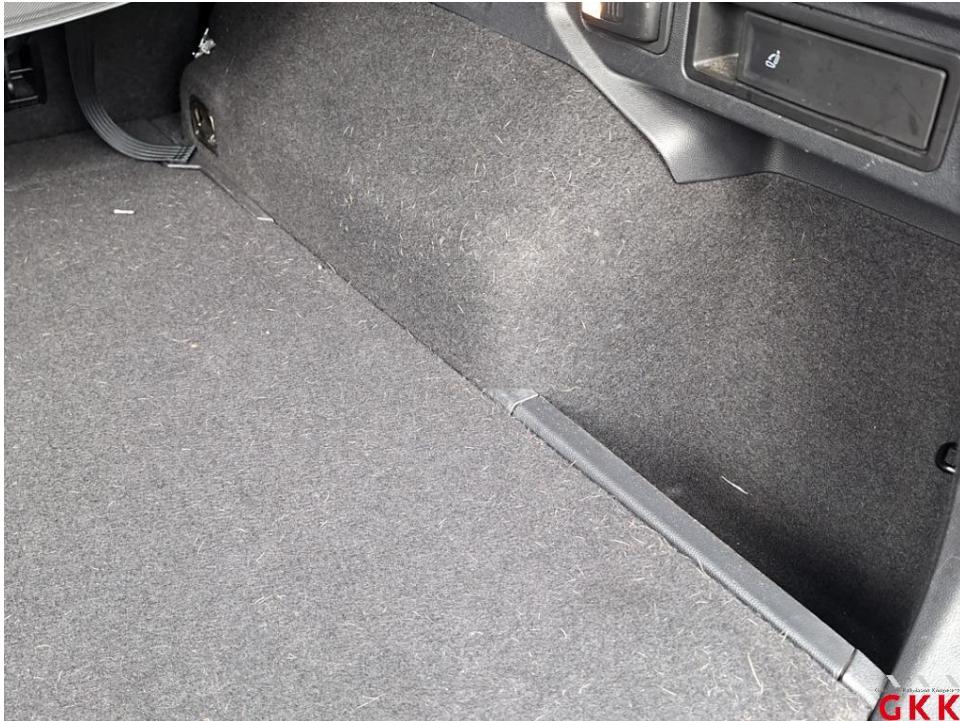
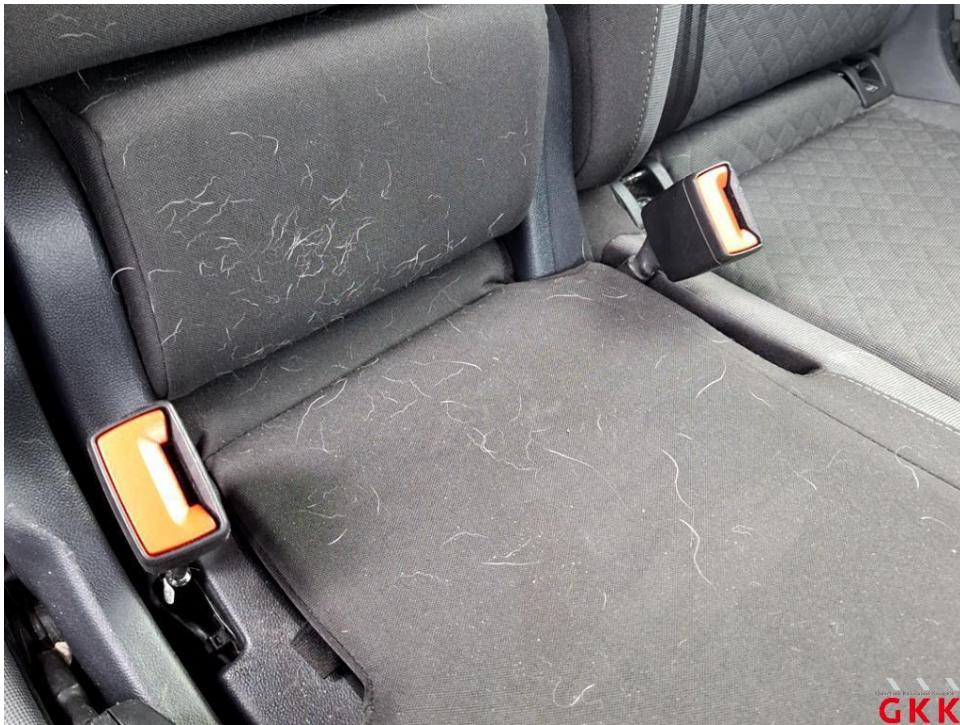
Bild 17 Fahrzeug, innen, verschmutzt (Tierhaare), aufbereiten

Bild 18 Fahrzeug, innen, verschmutzt (Tierhaare), aufbereiten

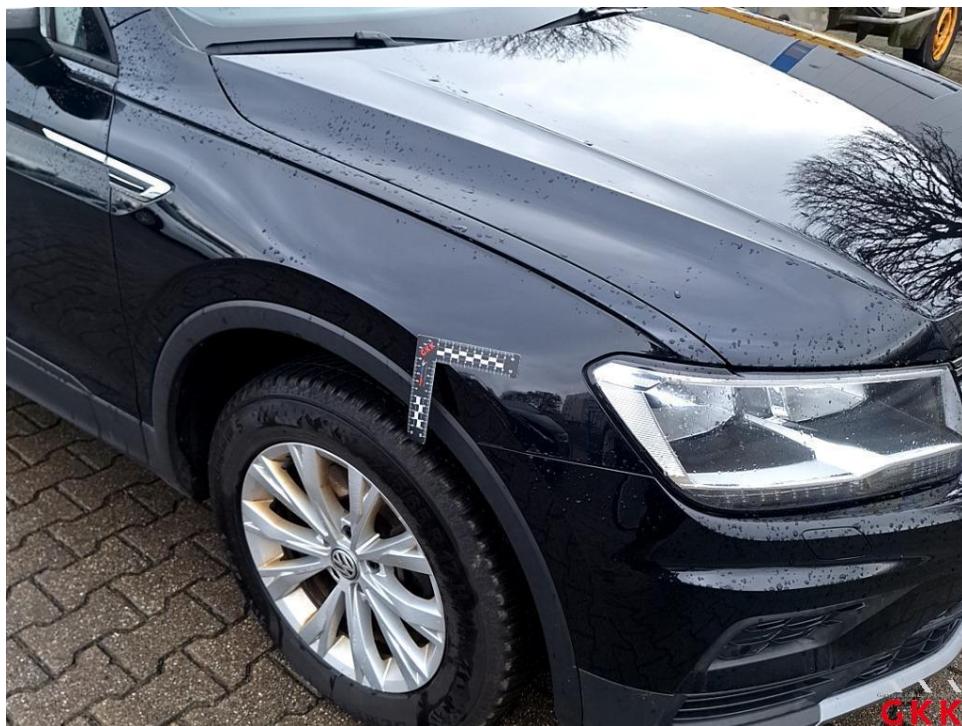
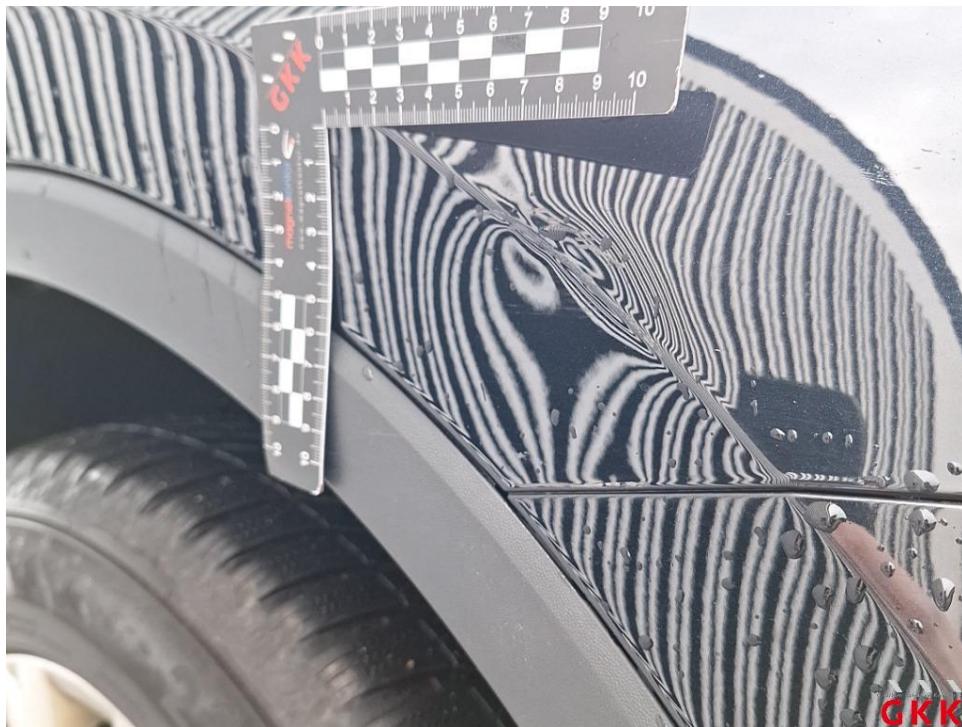
Spiegelgehäuse rechts Kappe -lackiert-, verkratzt, lackieren (Bild 21, Bild 22)  
Kotflügel vorne rechts, beschädigt, ersetzen (Bild 19, Bild 20)  
C- Säule rechts innen, beschädigt, Smartrepair (Bild 23, Bild 24)

Bild 19 Kotflügel vorne rechts, beschädigt, ersetzen

Bild 20 Kotflügel vorne rechts, beschädigt, ersetzen

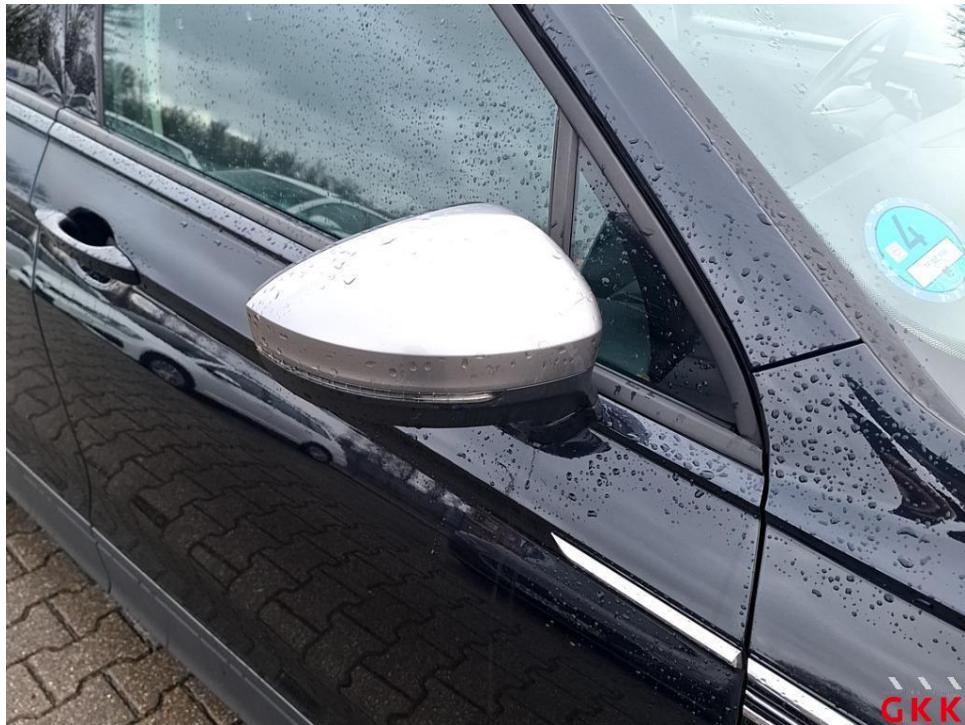
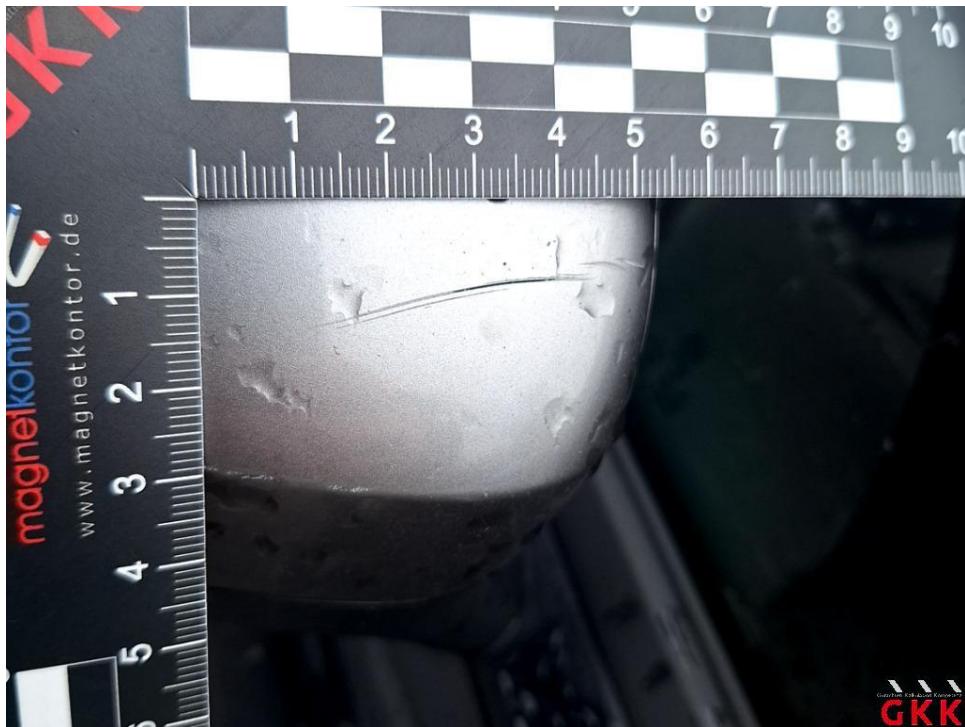
Bild 21 Spiegelgehäuse rechts, Kappe -lackiert-, verkratzt, lackieren

Bild 22 Spiegelgehäuse rechts, Kappe -lackiert-, verkratzt, lackieren

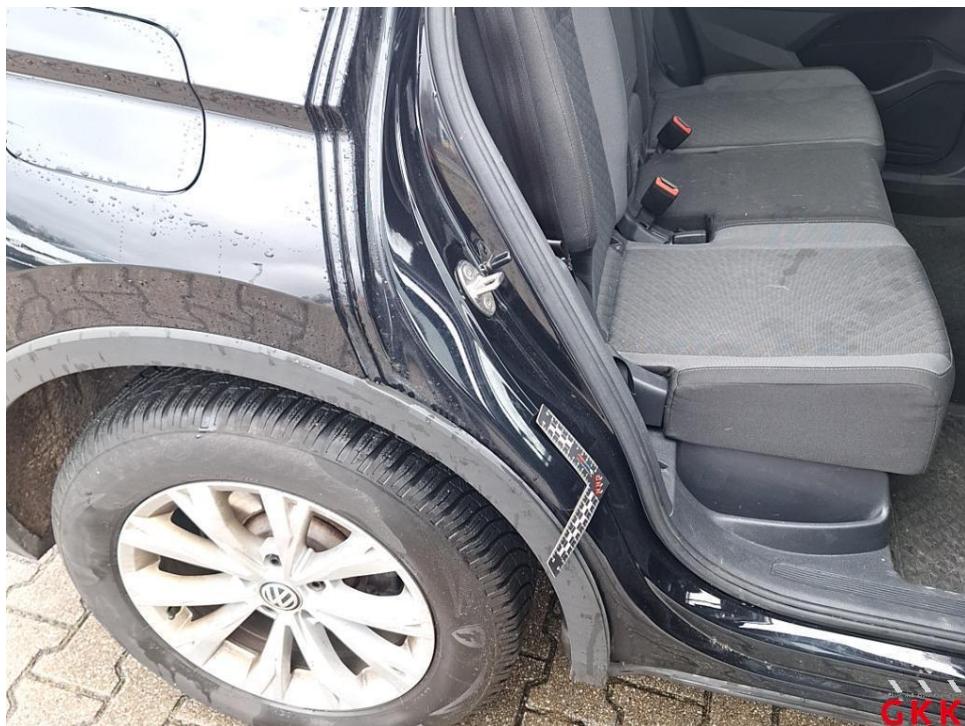
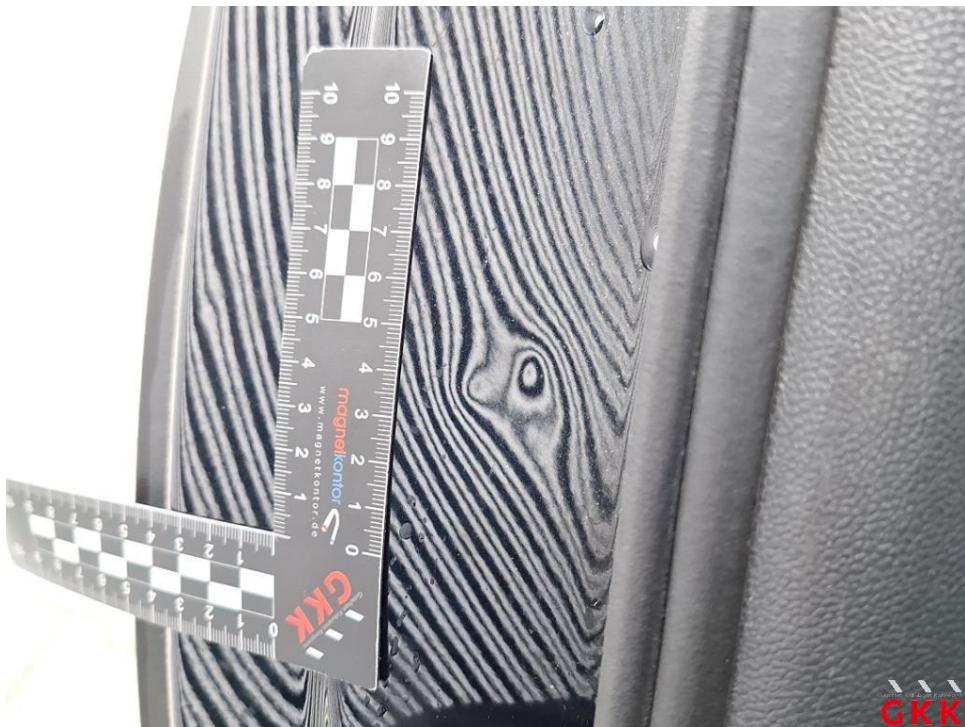
Bild 23 C- Säule rechts, innen, beschädigt, Smartrepair

Bild 24 C- Säule rechts, innen, beschädigt, Smartrepair

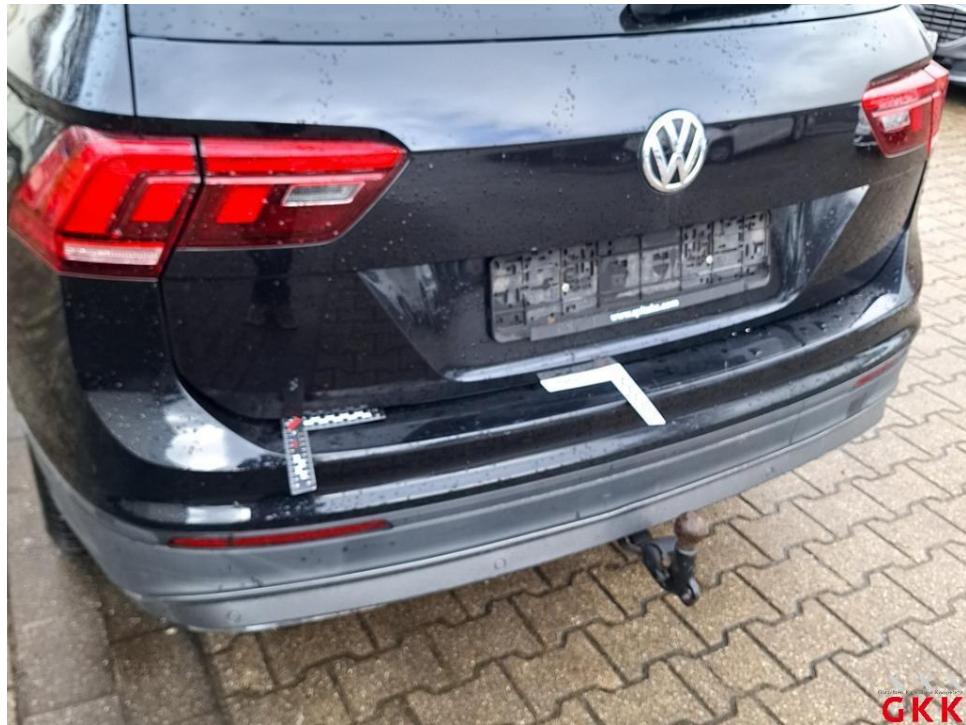
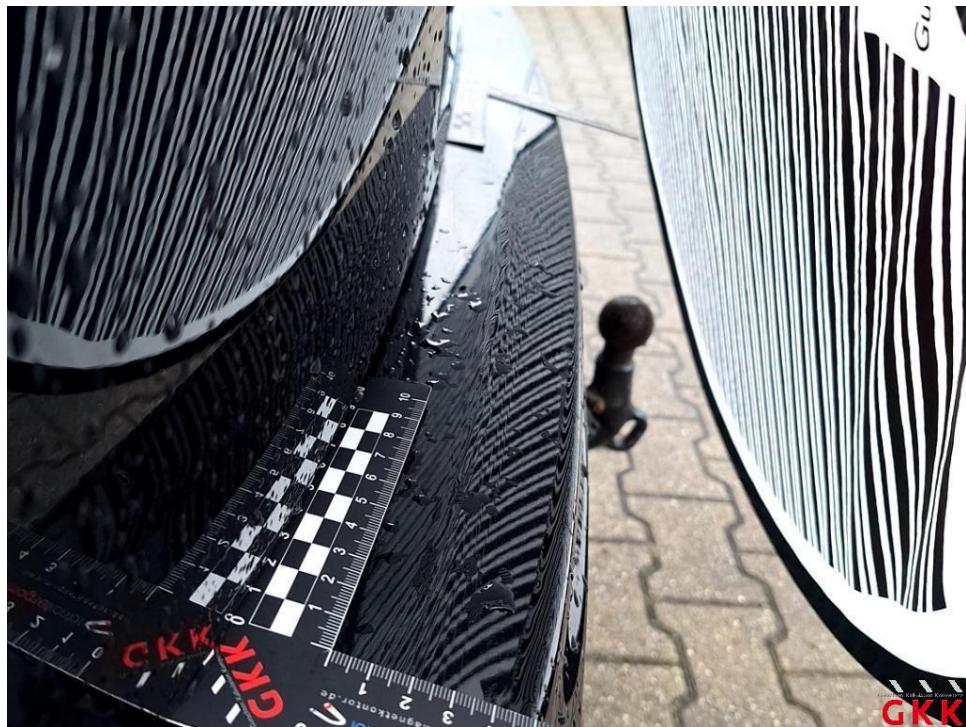
Stoßfänger hinten Verkleidung -lackiert-, beschädigt, ersetzen (Bild 25, Bild 26)  
Rückleuchte links außen, beschädigt, ersetzen (Bild 29, Bild 30)  
Heckklappe, beschädigt, instand setzen - lackieren (Bild 27, Bild 28)

Bild 25 Stoßfänger hinten, Verkleidung -lackiert-, beschädigt, ersetzen

Bild 26 Stoßfänger hinten, Verkleidung -lackiert-, beschädigt, ersetzen

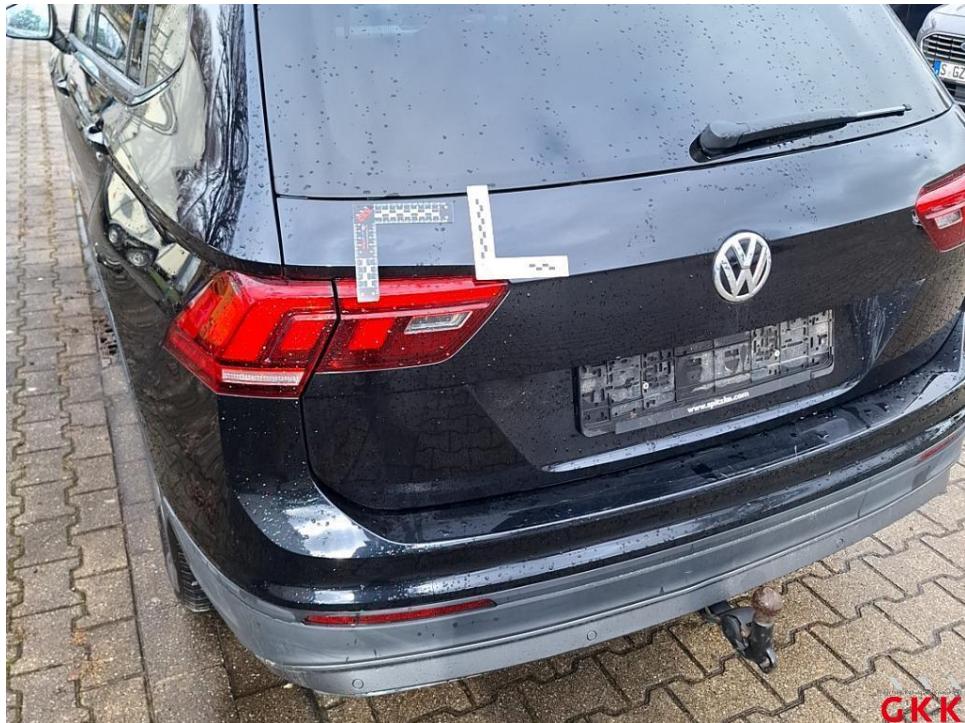
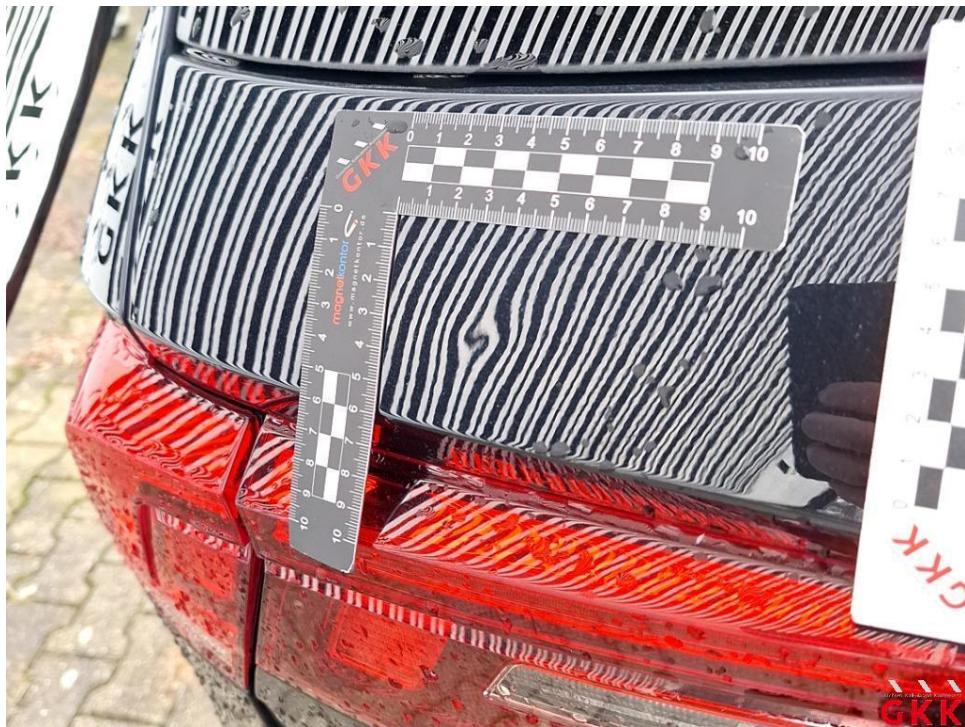
Bild 27 Heckklappe, beschädigt, instand setzen - lackieren

Bild 28 Heckklappe, beschädigt, instand setzen - lackieren

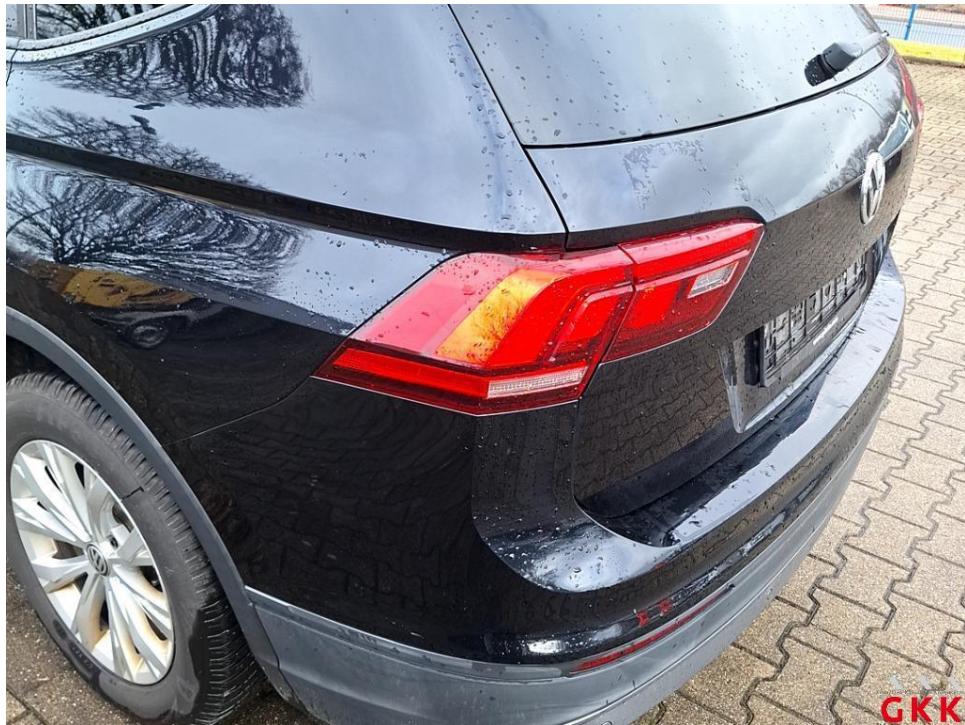
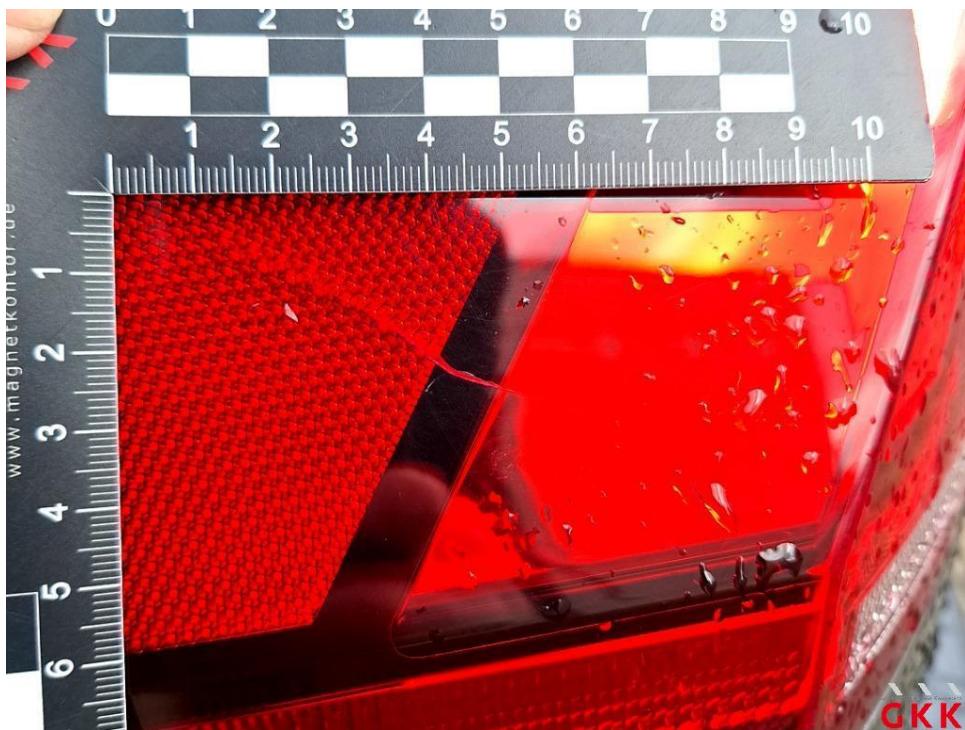
Bild 29 Rückleuchte links, außen, beschädigt, ersetzen

Bild 30 Rückleuchte links, außen, beschädigt, ersetzen

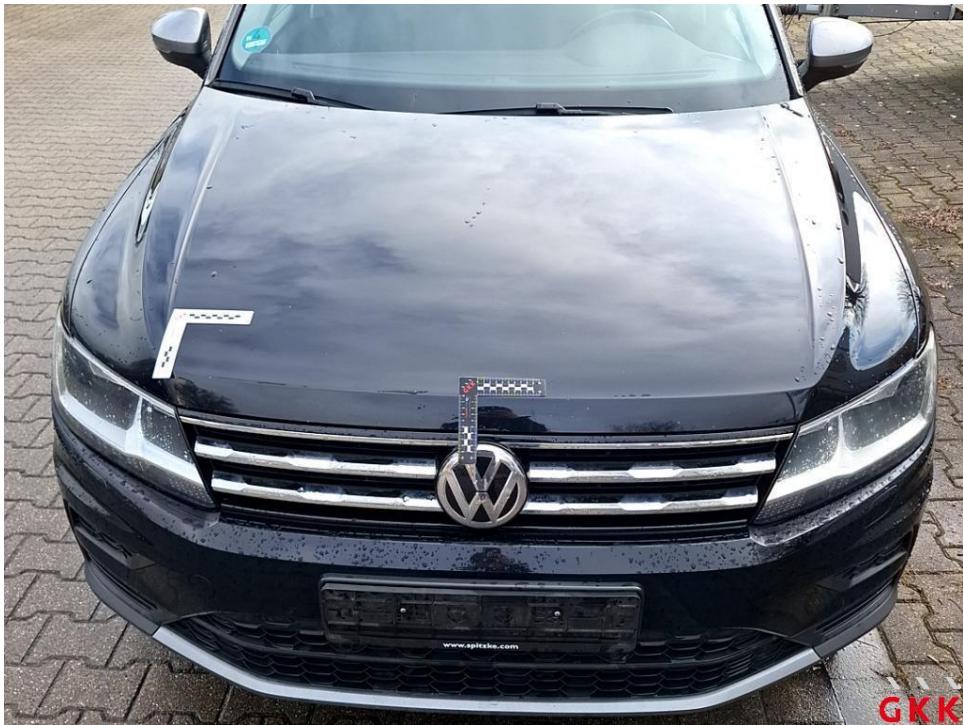
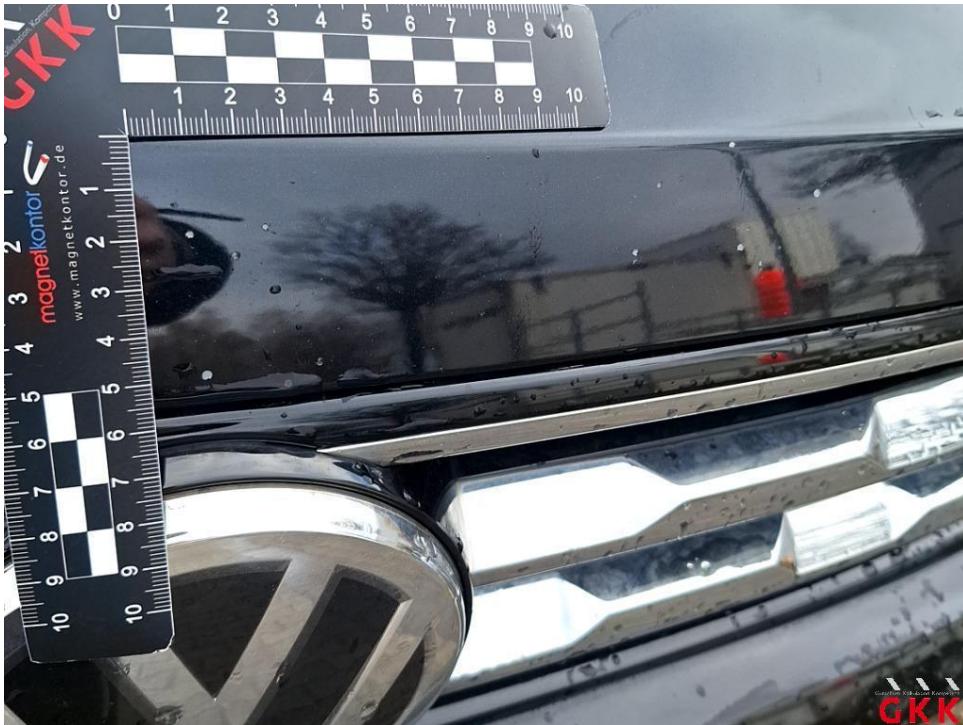
Bild 31 Motorhaube, Steinschlag, lackieren

Bild 32 Motorhaube, Steinschlag, lackieren
