## Raport z oględzin pojazdu

| Numer raportu | 09750/2/26-15201 | Data raportu | 11-02-2026 |

| Marka, model | CITROEN Jumper 35 BlueHDi ... |
| Numer rejestracyjny | SK370RN |

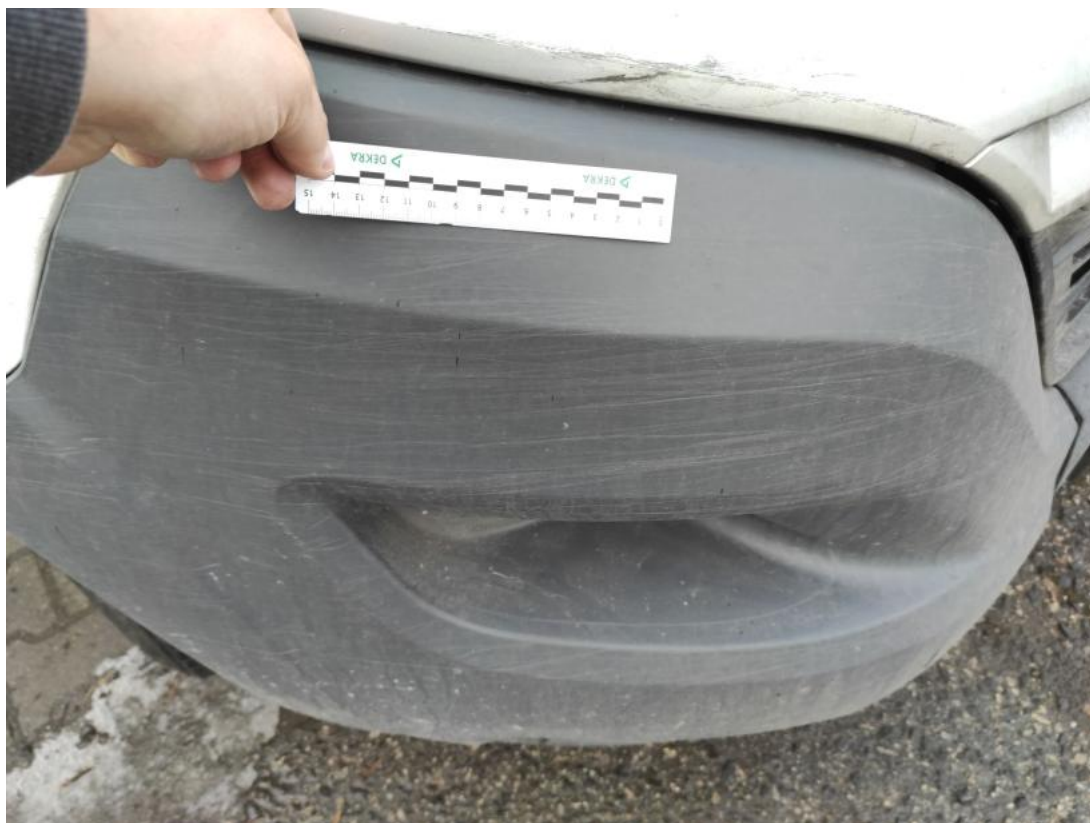
**Fot. 49**

| Poz. | Nazwa pozycji | Opis uszkodzeń | Kwalifik. | Naprawa [rbg] |
|---|---|---|---|---|
| 1 | Zderzak, środek | pęknięcie | WY | 0.1 |

Zderzak - Rysa/odprysk 1

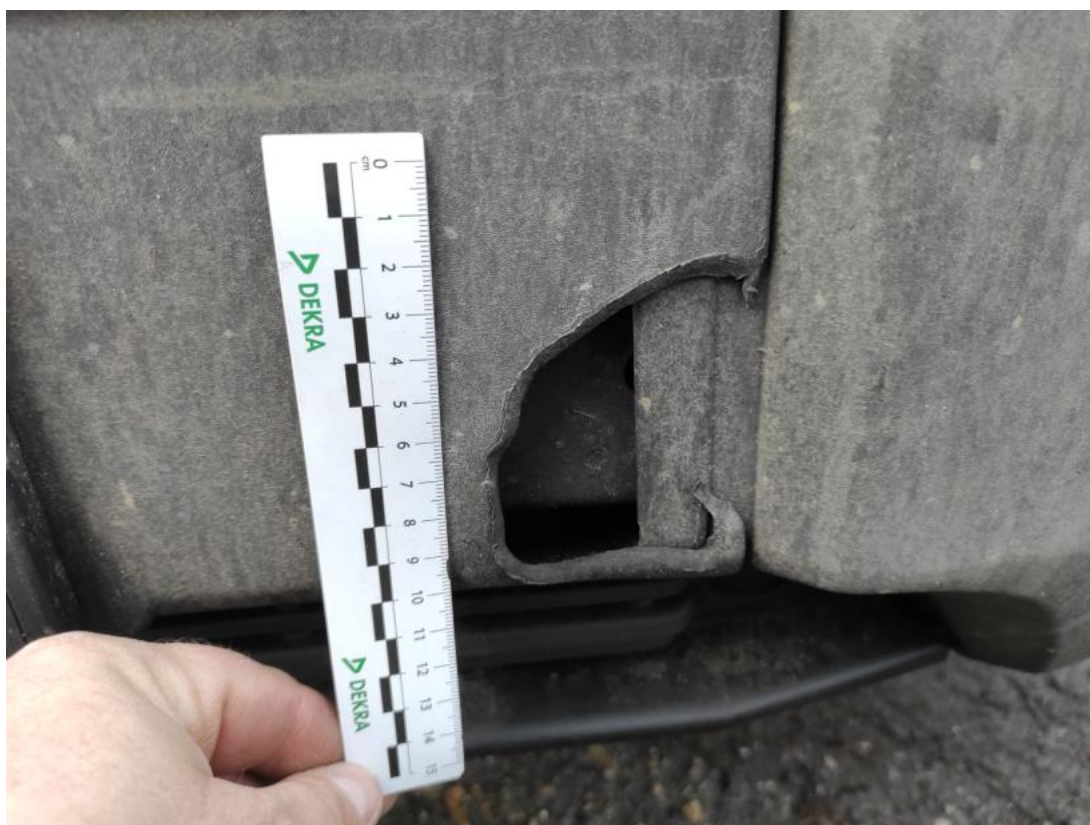
**Fot. 50**

Zderzak - Pęknięcie/rozerwanie 1

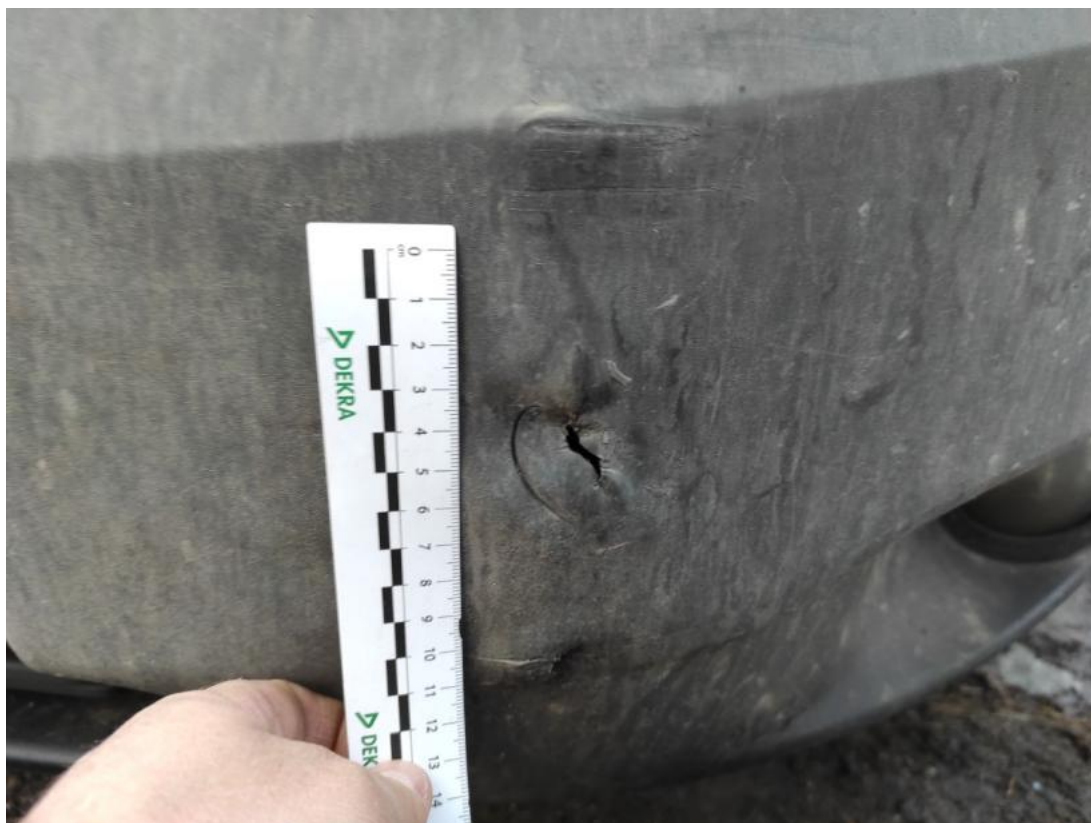
**Fot. 51**

Zderzak - Pęknięcie/rozerwanie 2

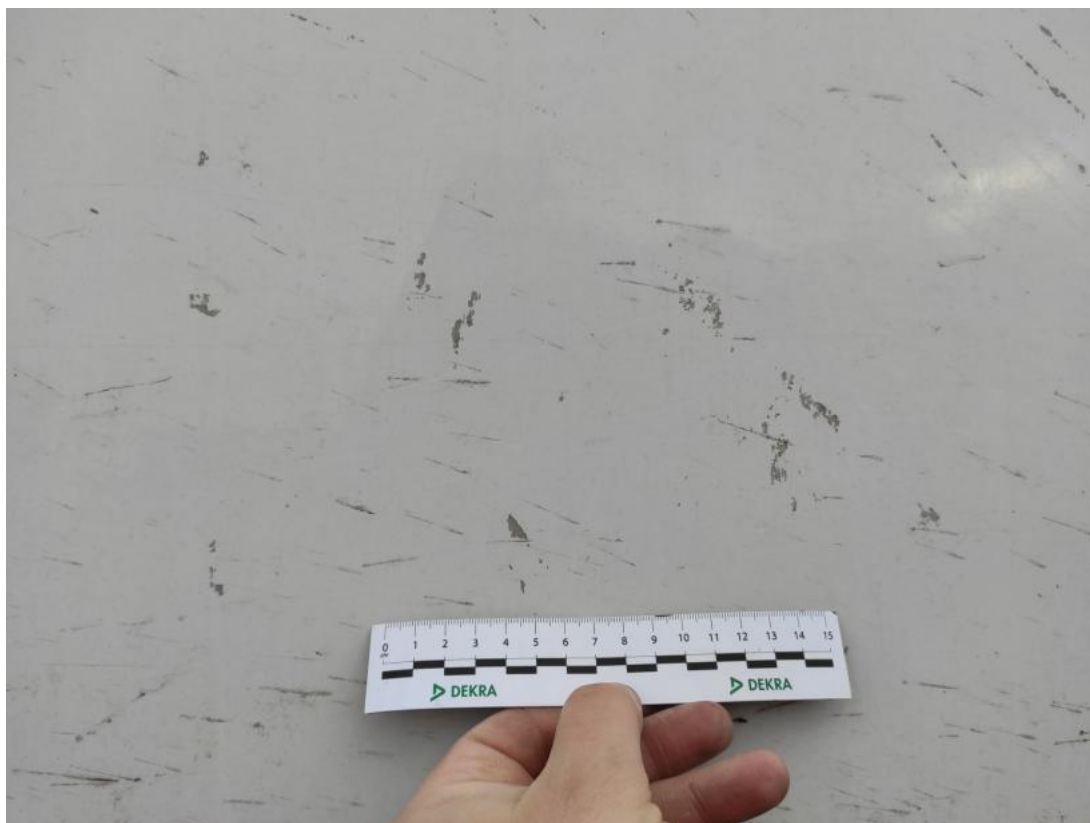
**Fot. 53**

| Poz. | Nazwa pozycji | Opis uszkodzeń | Kwalifik. | Naprawa [rbg] |
|---|---|---|---|---|
| 6 | Drzwi części ład.przesuwne R | odpryski lakieru | NA | |

Drzwi tylne P - Rysa/odprysk 1

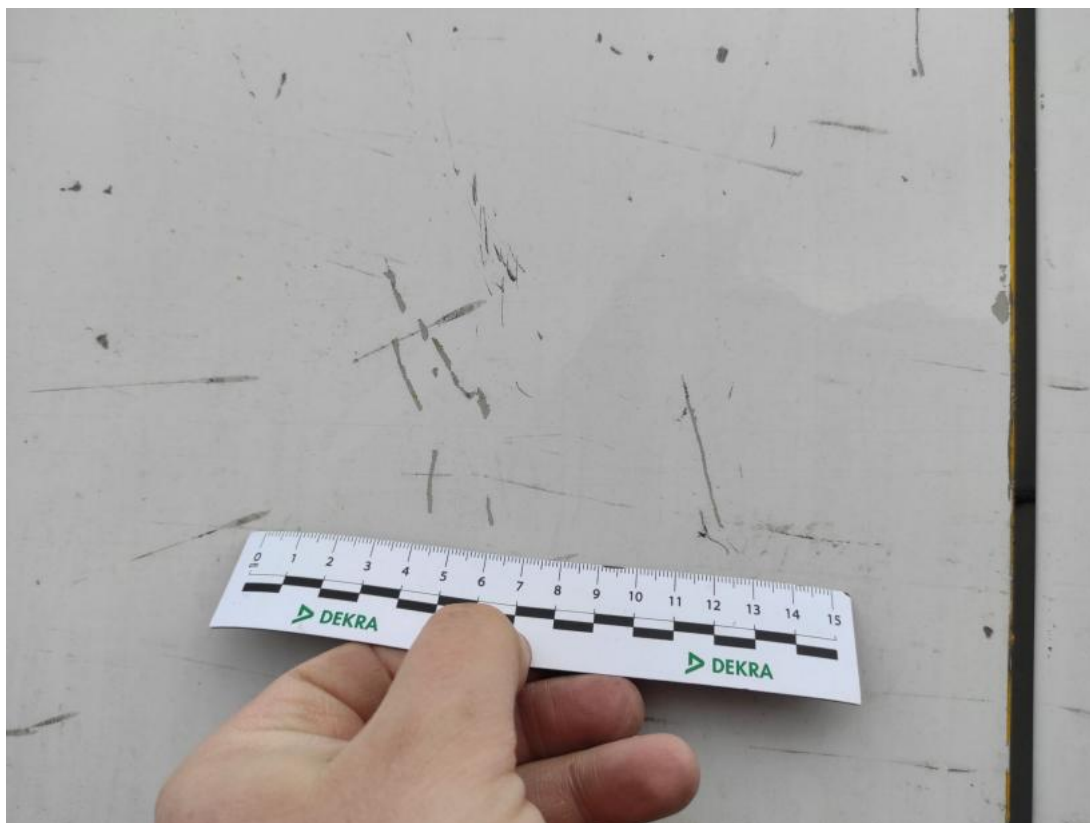
**Fot. 55**

| Poz. | Nazwa pozycji | Opis uszkodzeń | Kwalifik. | Naprawa [rbg] |
|---|---|---|---|---|
| 9 | Błotnik tylny R | liczne, zarysowanie, liczne, wgniecenie | NA | 3 |

Błotnik tylny P / Ściana boczna P - Rysa/odprysk 1

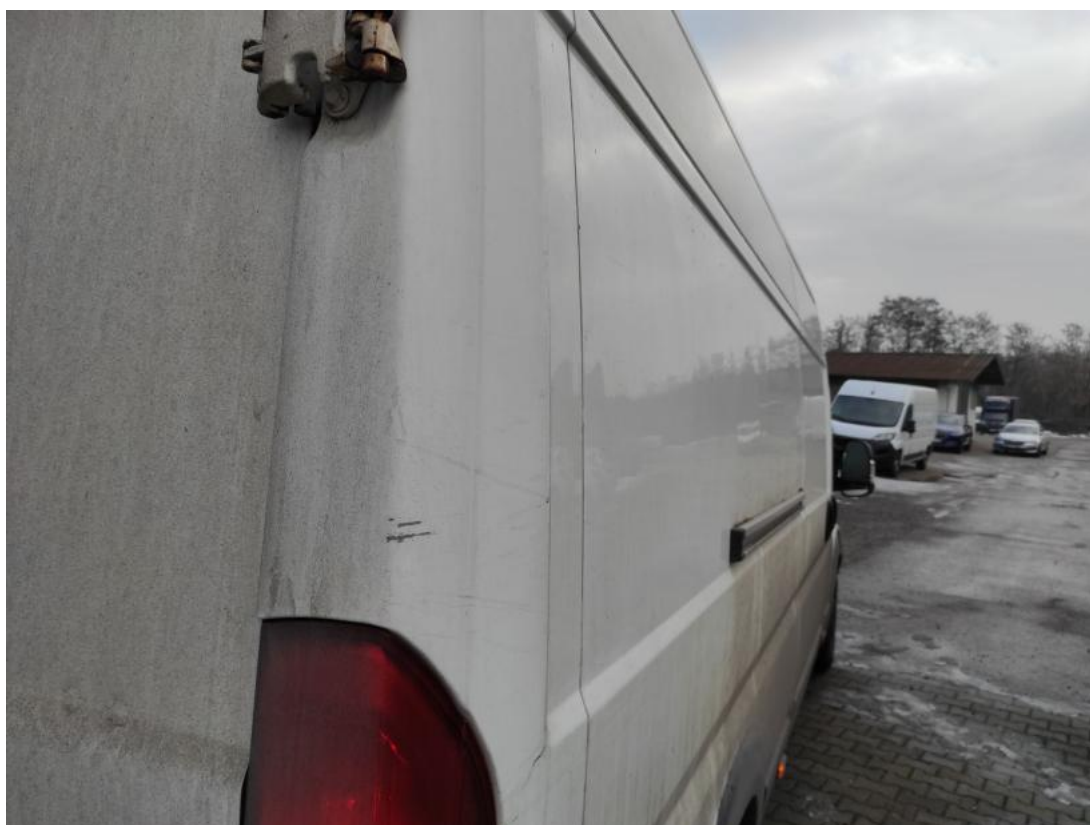
**Fot. 56**

Błotnik tylny P / Ściana boczna P - Wgniecenie/odkształcenie 1

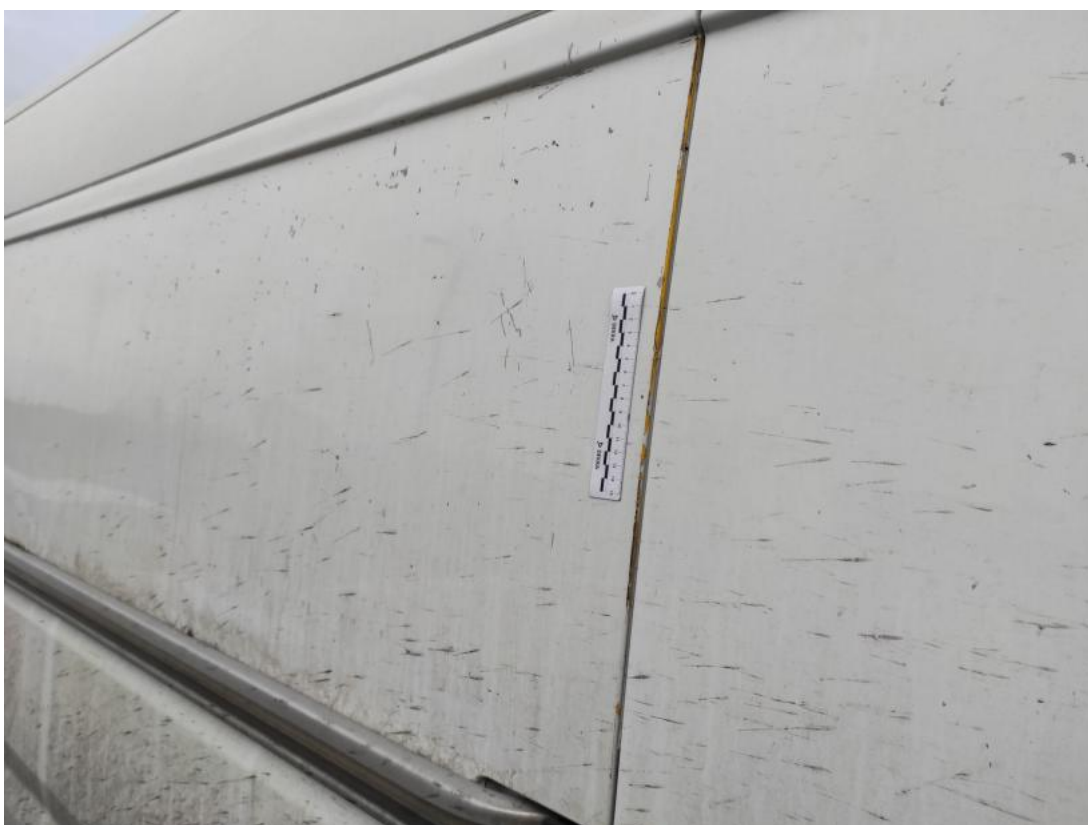
**Fot. 58**

Błotnik tylny P / Ściana boczna P - Inne 1

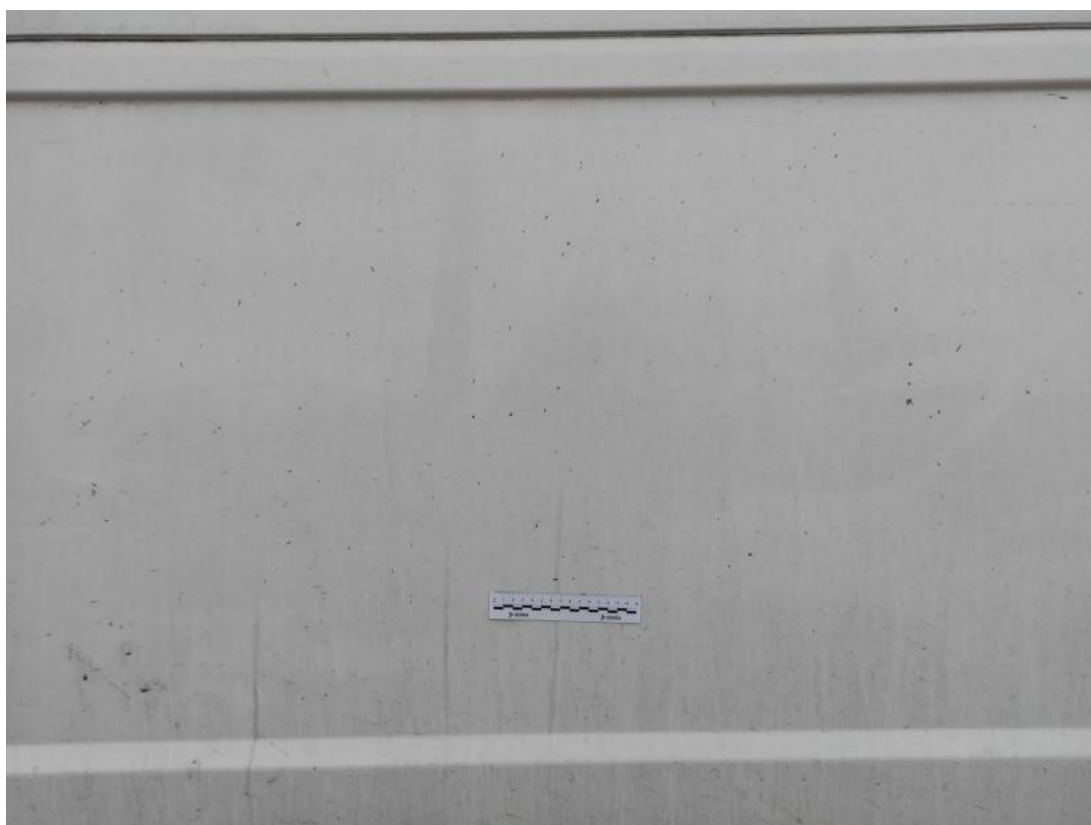
**Fot. 60**

| Poz. | Nazwa pozycji | Opis uszkodzeń | Kwalifik. | Naprawa [rbg] |
|---|---|---|---|---|
| 8 | Błotnik tylny L | odpryski lakieru, wgniecenie, wgniecenie | NA | 2 |

Błotnik tylny L / Ściana boczna L - Rysa/odprysk 1

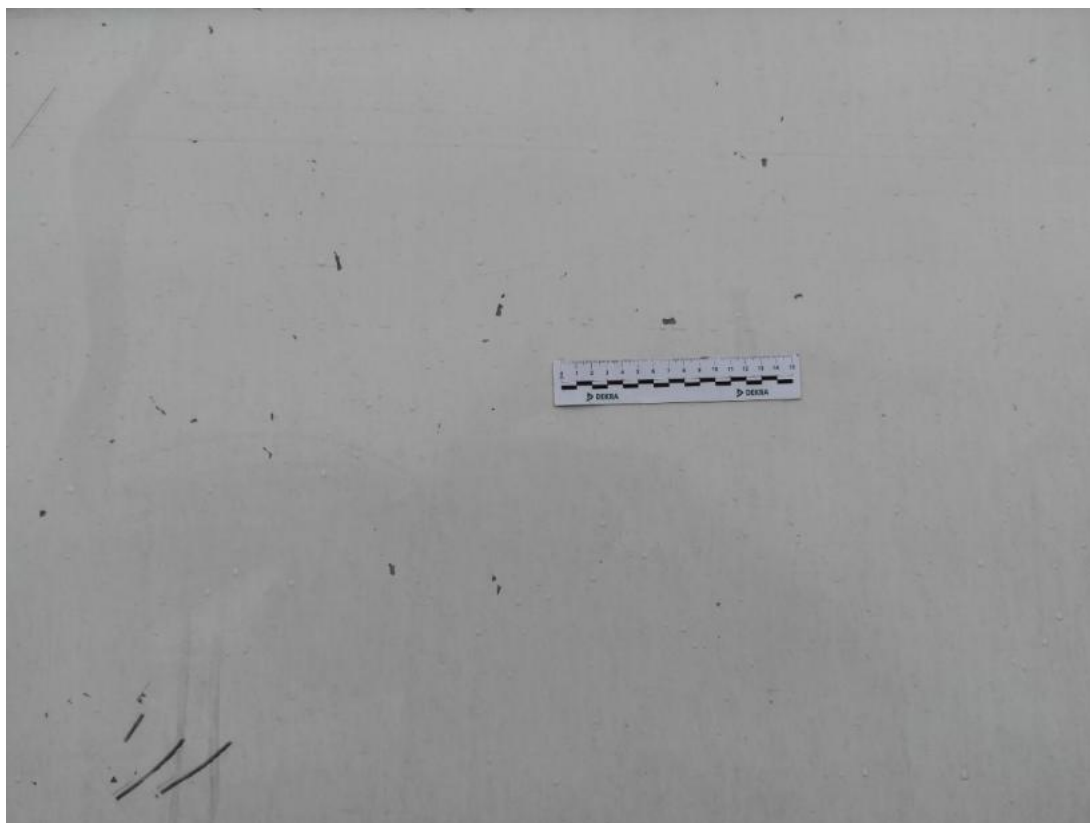
**Fot. 61**

Błotnik tylny L / Ściana boczna L - Rysa/odprysk 2

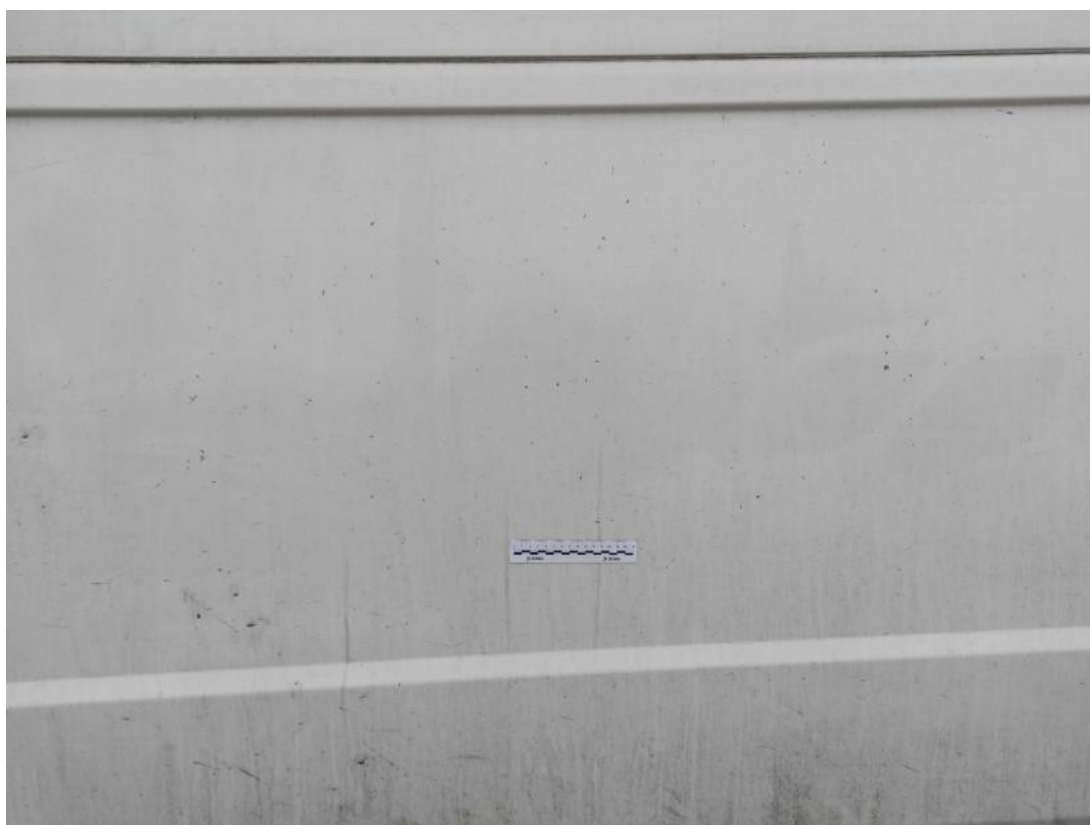
**Fot. 62**

Błotnik tylny L / Ściana boczna L() - Rysa/odprysk 3

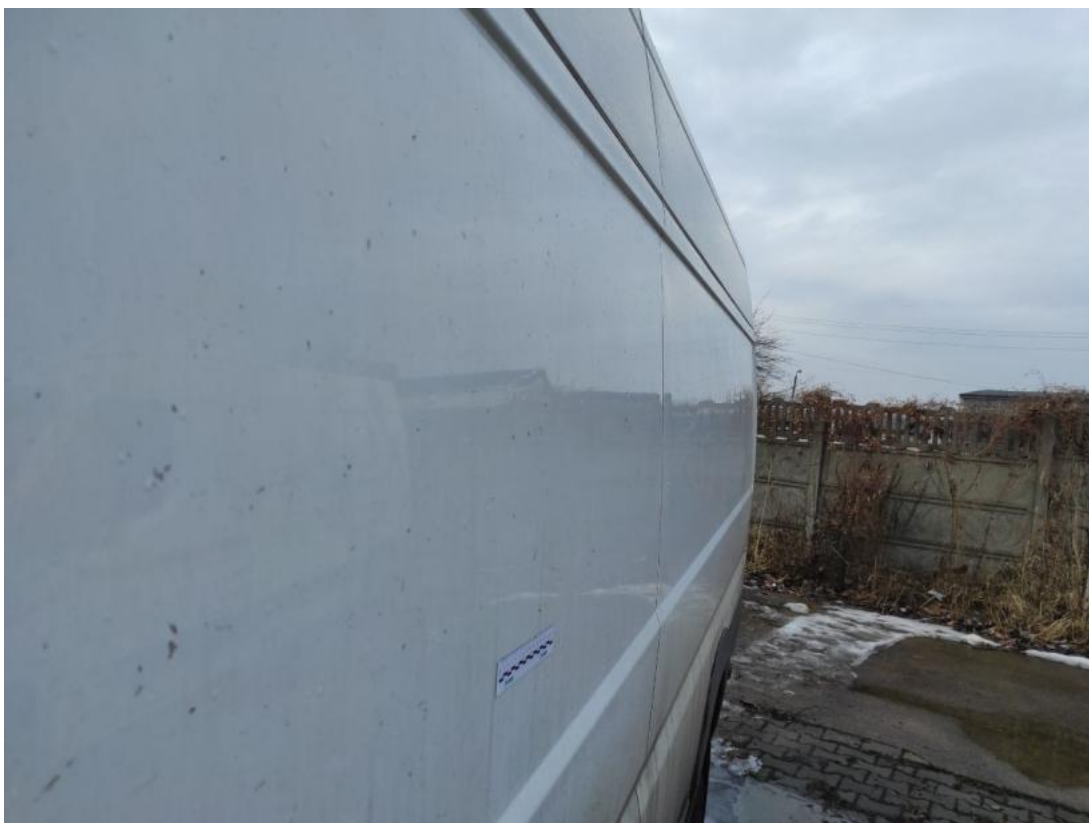
**Fot. 63**

Błotnik tylny L / Ściana boczna L - Wgniecenie/odkształcenie 1

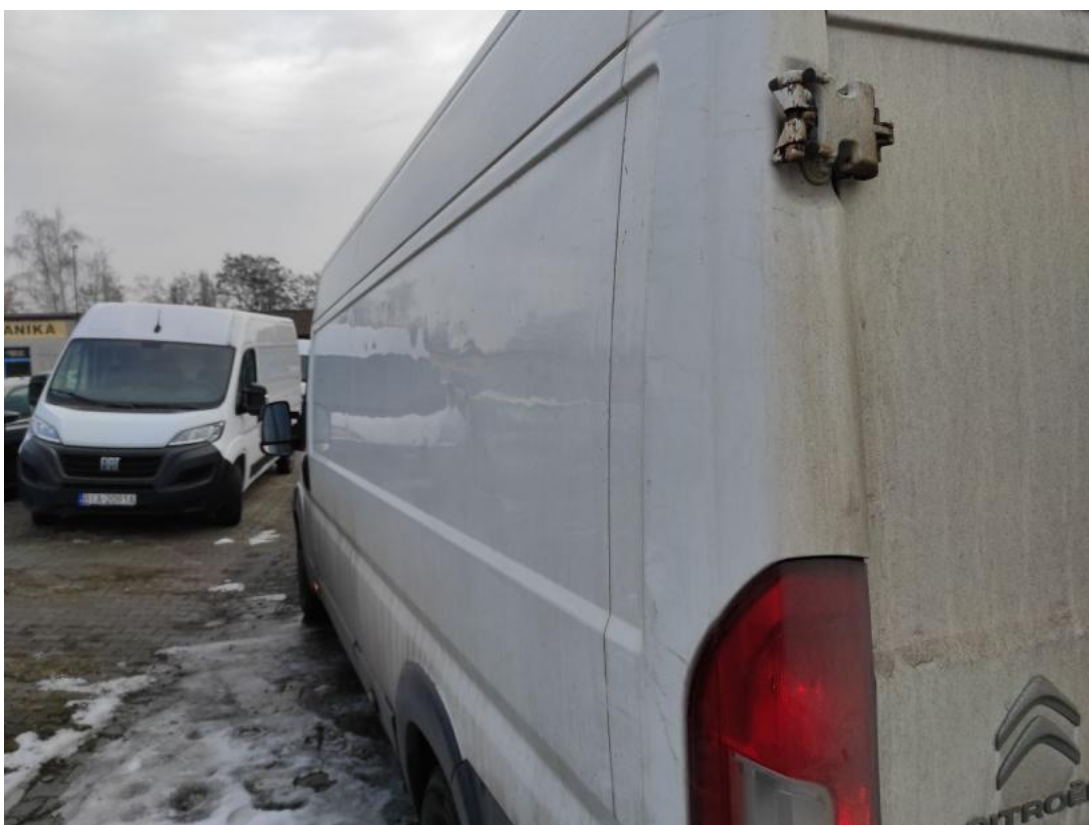
**Fot. 64**

Błotnik tylny L / Ściana boczna L - Wgniecenie/odkształcenie 2

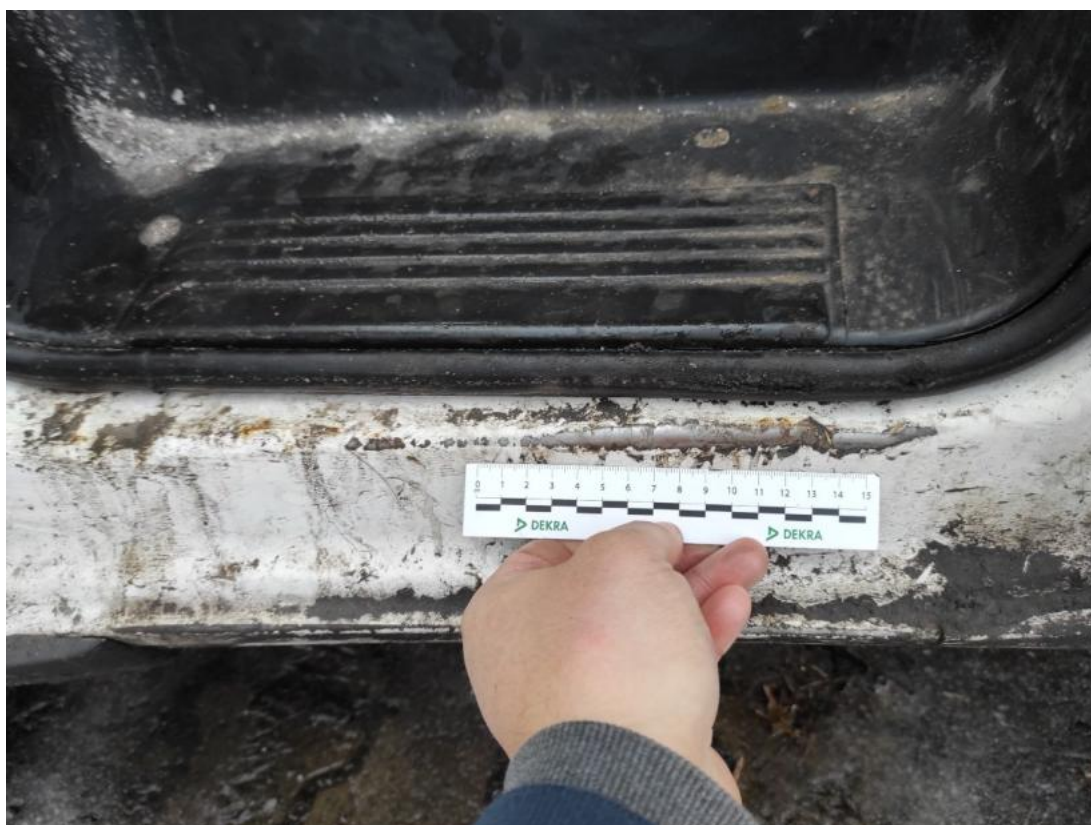
**Fot. 66**

Próg L - Rysa/odprysk 1

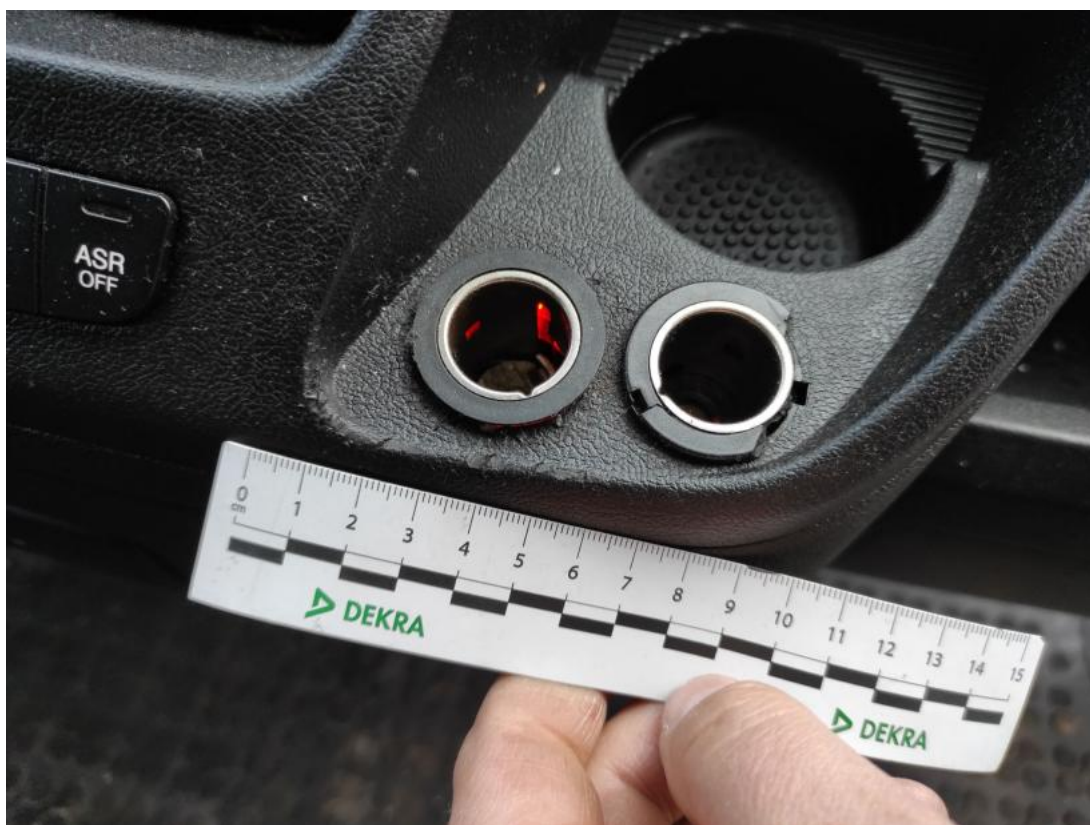
**Fot. 68**

Deska rozdzielcza - Rysa/odprysk 1

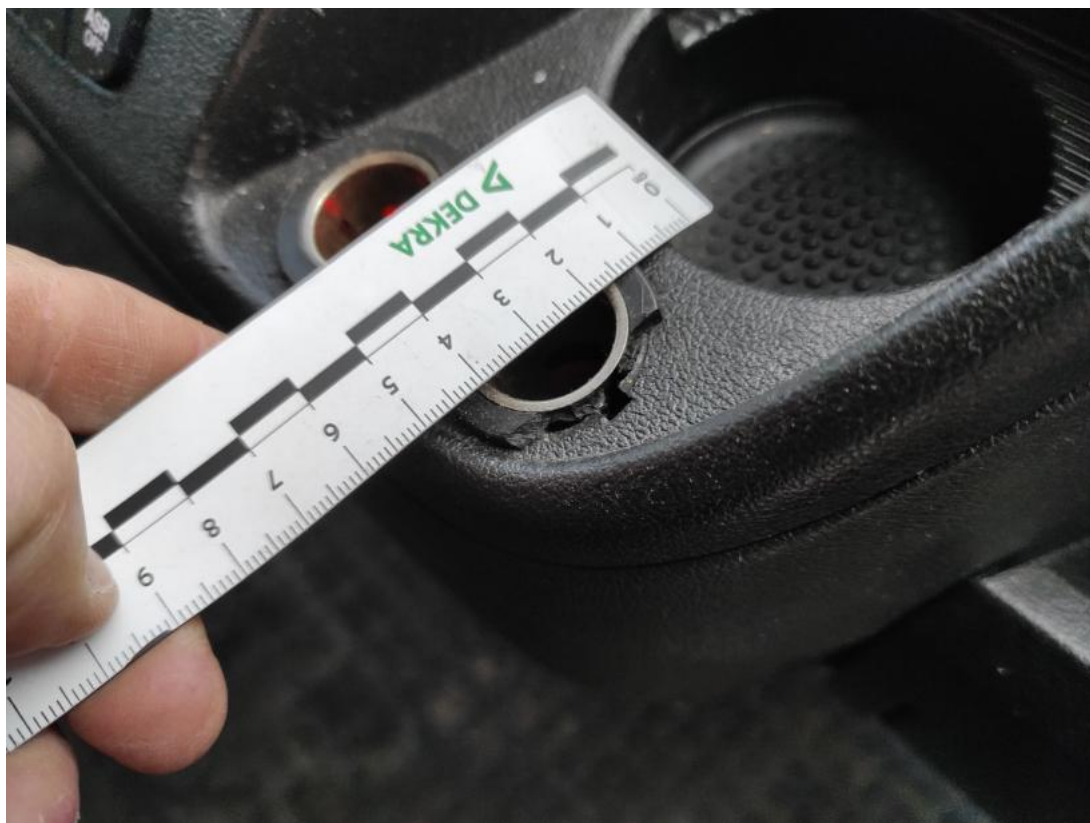
**Fot. 69**

| Poz. | Nazwa pozycji | Opis uszkodzeń | Kwalifik. | Naprawa [rbg] |
|---|---|---|---|---|
| 3 | Nakładka konsoli środkowej | pęknięcie | WY | 0.3 |

Deska rozdzielcza - Pęknięcie/rozerwanie 1

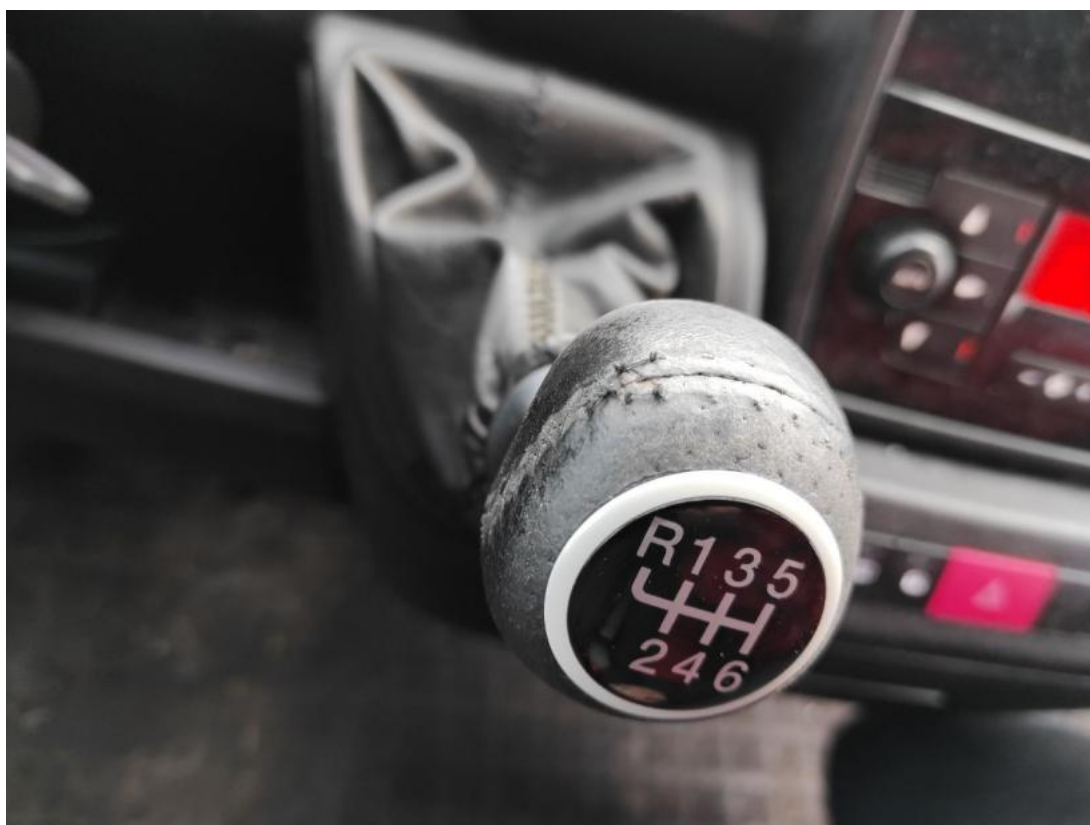
**Fot. 70**

| 14 | Gałka | zarysowania eksploatacyjne | | |

Gałka dźwigni zmiany biegów - Pęknięcie/rozerwanie 1

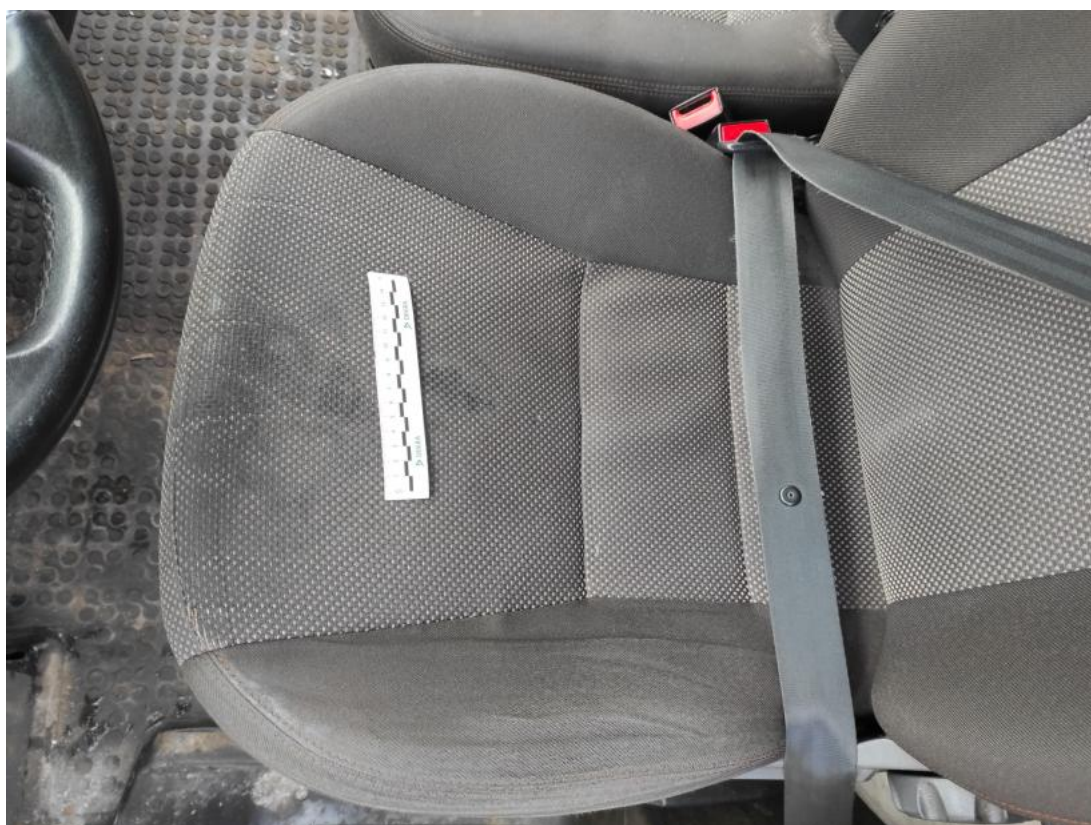
**Fot. 72**

| Poz. | Nazwa pozycji | Opis uszkodzeń | Kwalifik. | Naprawa [rbg] |
|---|---|---|---|---|
| 10 | Tapicerka siedziska 1.rząd L | zabrudzenie | NA | |

Fotel prz. lew. - Inne 1

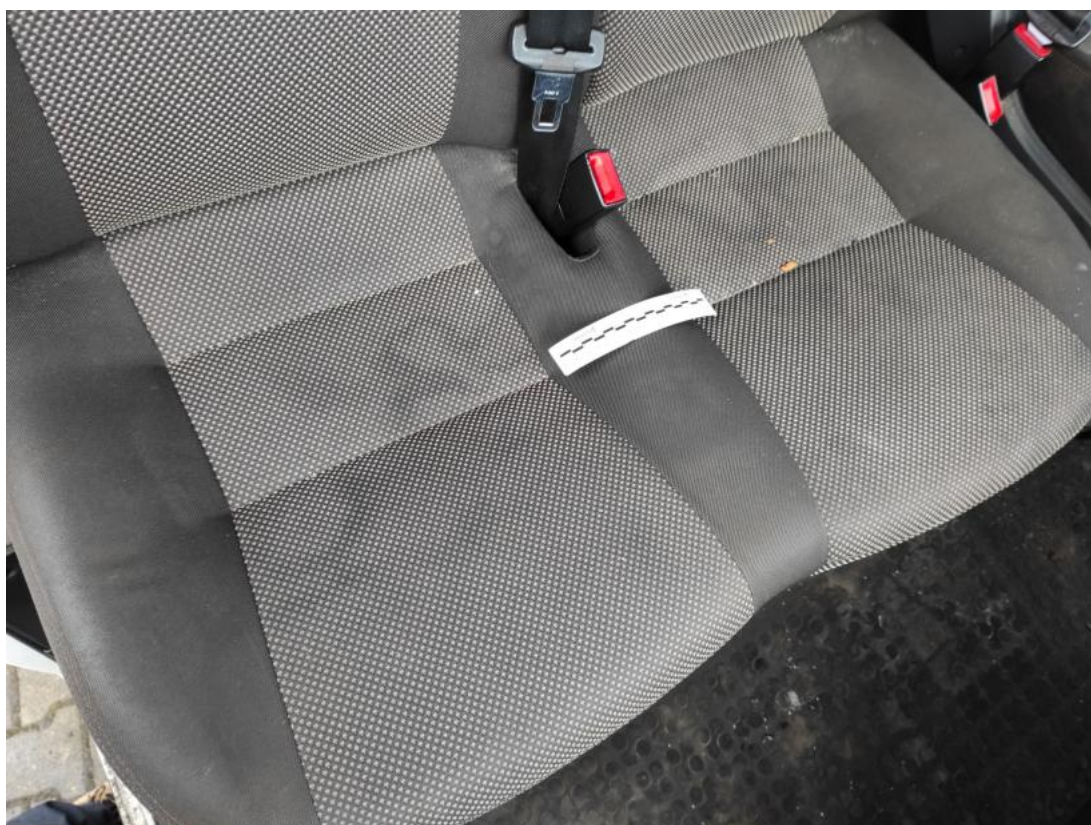
**Fot. 74**

| Poz. | Nazwa pozycji | Opis uszkodzeń | Kwalifik. | Naprawa [rbg] |
|---|---|---|---|---|
| 11 | Tapicerka siedziska 1.rząd R | zabrudzenie | NA | |

Fotel prz. praw. - Inne 1

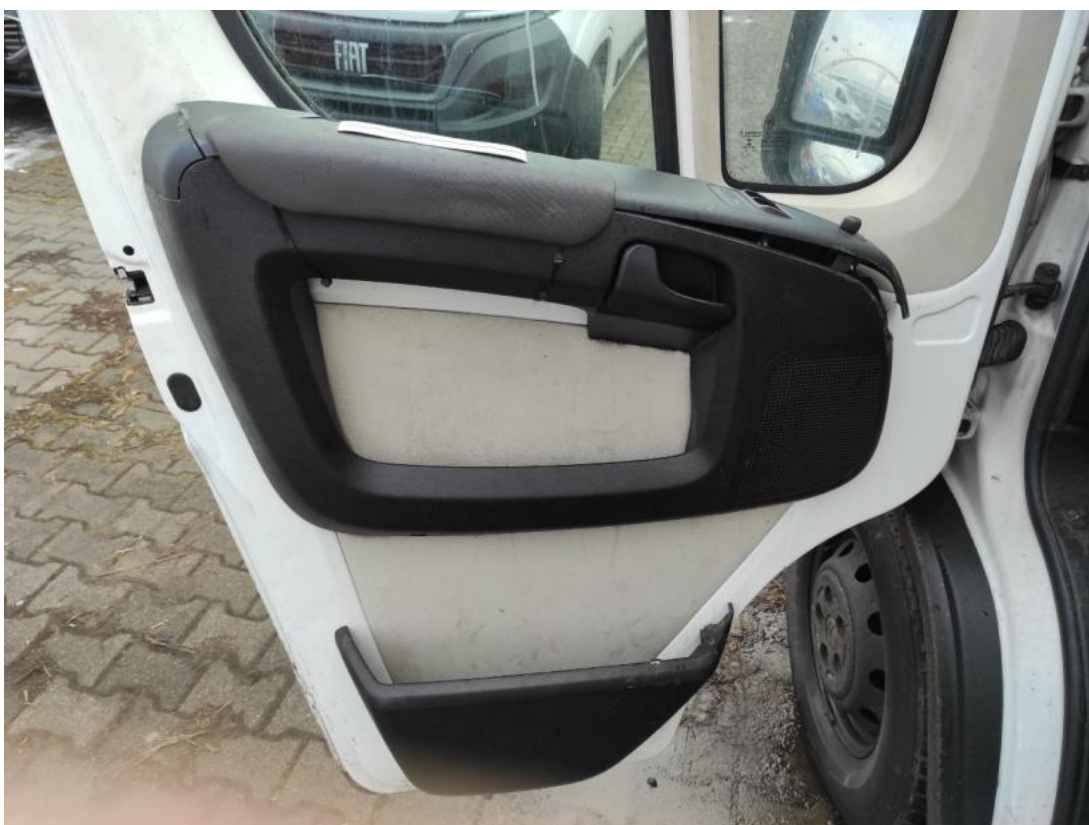
**Fot. 76**

| Poz. | Nazwa pozycji | Opis uszkodzeń | Kwalifik. | Naprawa [rbg] |
|---|---|---|---|---|
| 5 | Tapicerka drzwi, przód L | pęknięcie | WY | 0.4 |

Tapicerka drzwi przednich L - Pęknięcie/rozerwanie 1

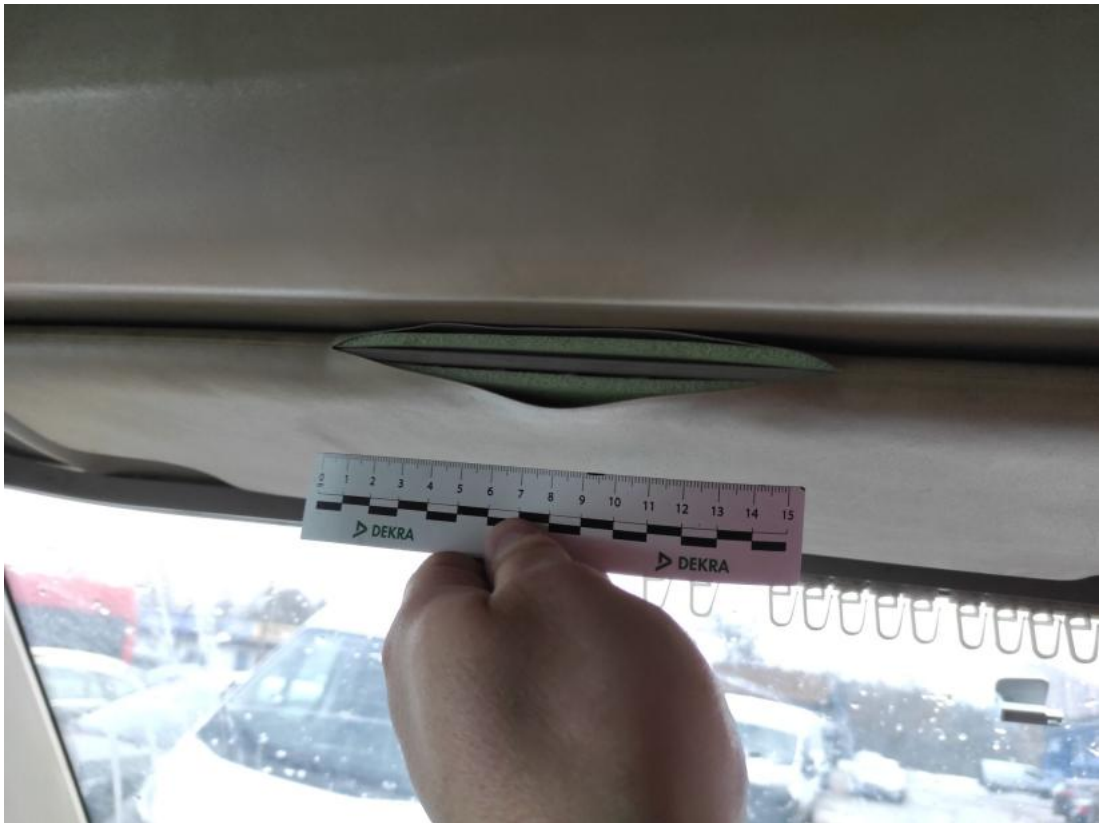
**Fot. 77**

| Poz. | Nazwa pozycji | Opis uszkodzeń | Kwalifik. | Naprawa [rbg] |
|---|---|---|---|---|
| 4 | Oslona przeciwsłoneczna L | pęknięcie | WY | 0.2 |

Ostona p/słoneczna lewa - Pęknięcie/rozerwanie 1

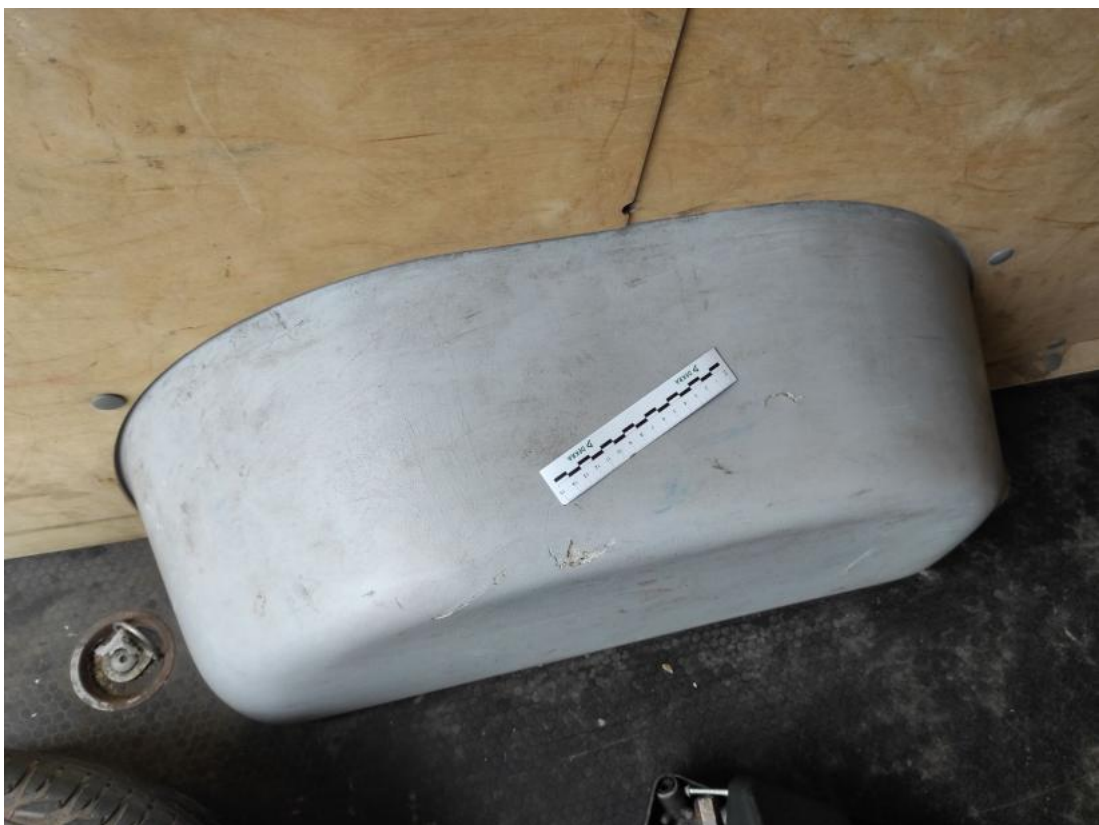
**Fot. 78**

Ściana lewa - Pęknięcie/rozerwanie 1

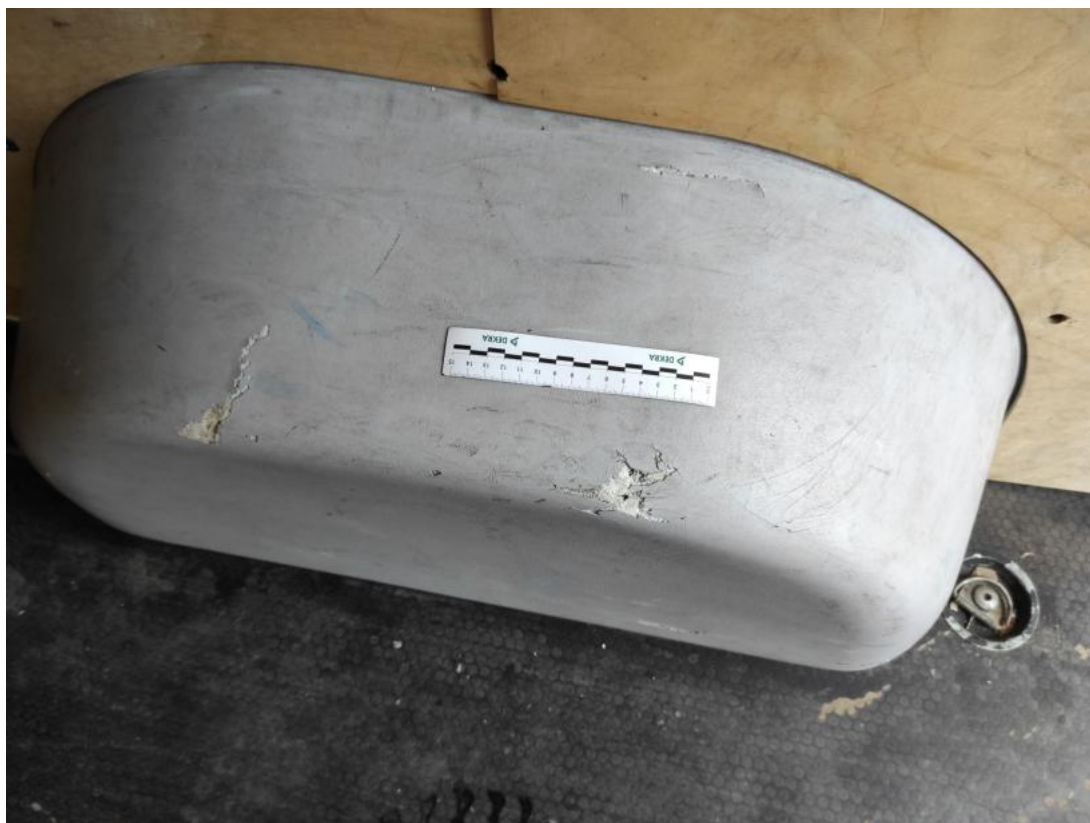
**Fot. 79**

Ściana prawa - Pęknięcie/rozerwanie 1
