## Raport z oględzin pojazdu

| Numer raportu | 09792/2/26-15201 | Data raportu | 12-02-2026 |

| Marka, model | RENAULT Clio IV 16-20 |
| Numer rejestracyjny | WD5857T |

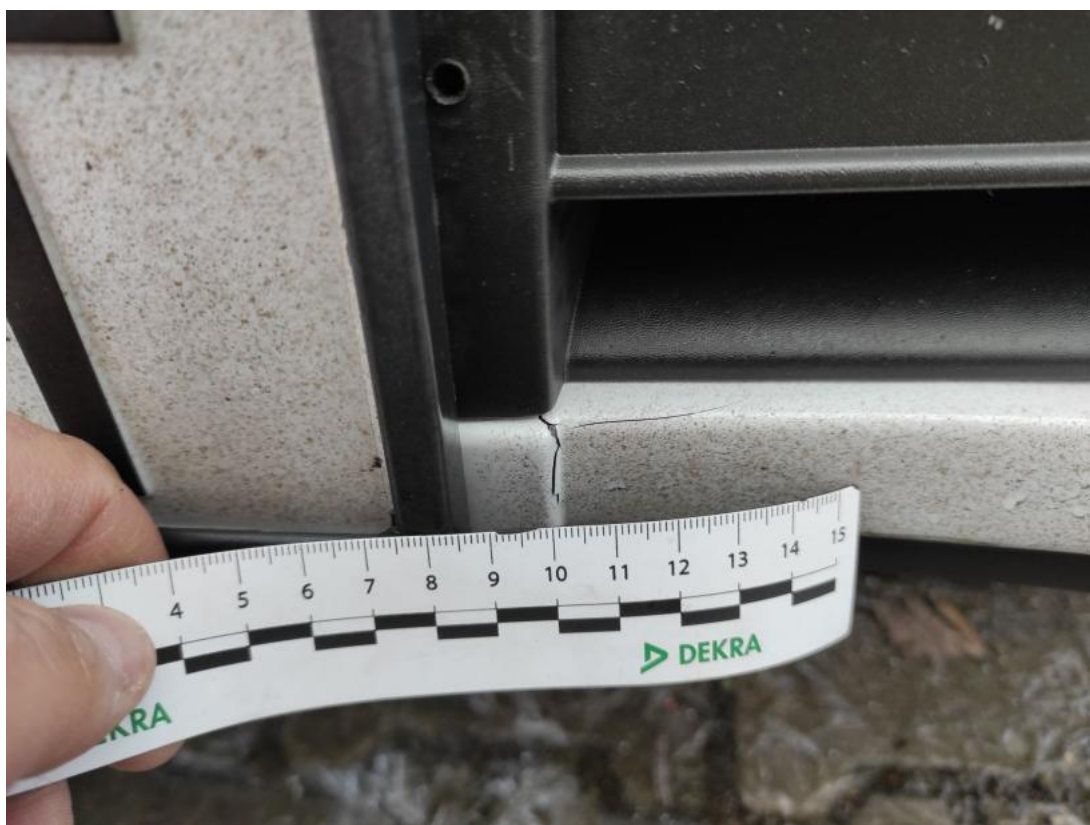
**Fot. 38**

| Poz. | Nazwa pozycji | Opis uszkodzeń | Kwalifik. | Naprawa [rbg] |
|---|---|---|---|---|
| 1 | Okładzina zderzaka przedniego | pęknięcie | WY | 2.3 |

Zderzak - Pęknięcie/rozerwanie 1

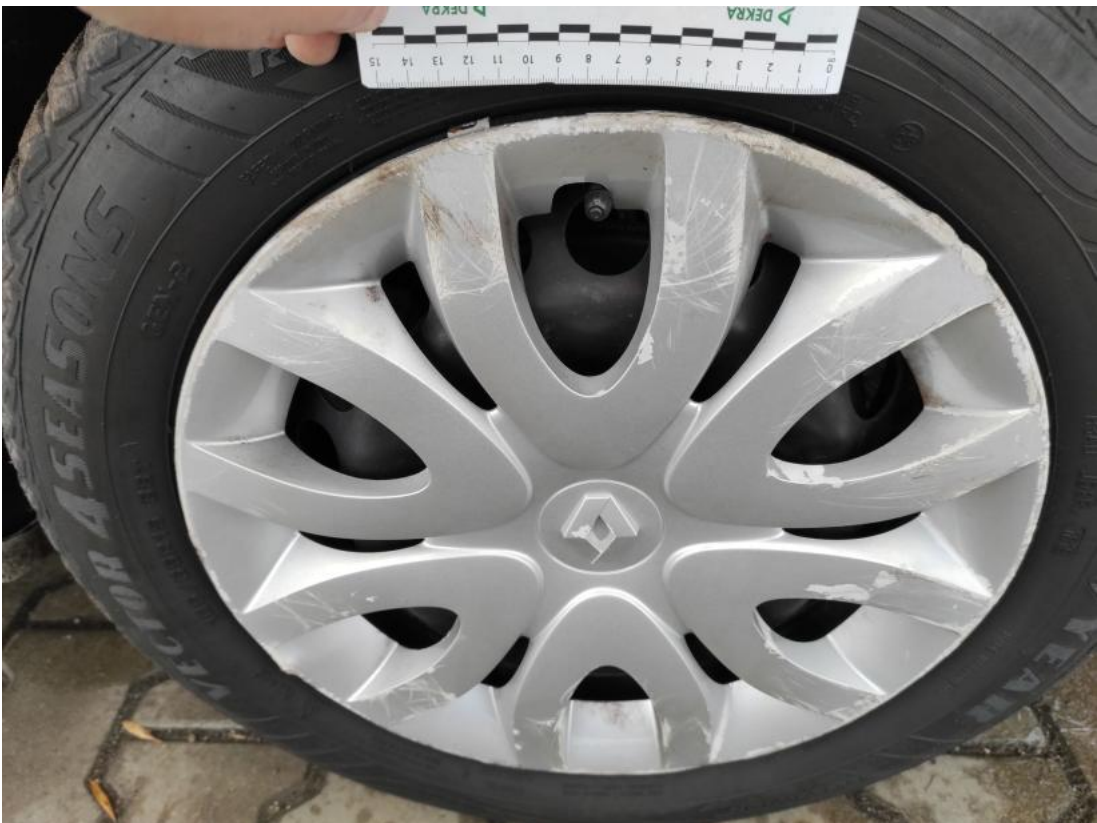
**Fot. 40**

| 10 | Kołpak koła przód R | wgniecenie/odkształcenie | NA | |

Kołpak przedni P - Rysa/odprysk 1

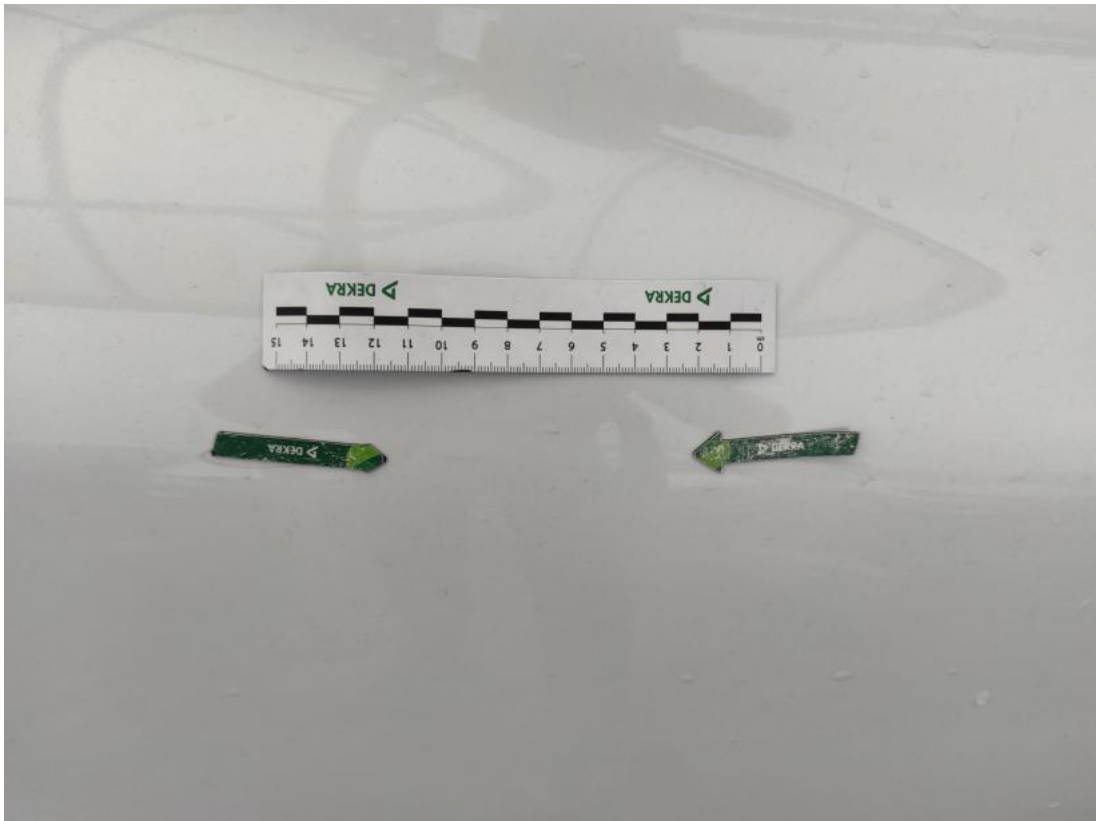
**Fot. 43**

| Poz. | Nazwa pozycji | Opis uszkodzeń | Kwalifik. | Naprawa [rbg] |
|---|---|---|---|---|
| 5 | Drzwi tylne (nieuzbrojone) R | wgniecenie | NA | 1.2 |

Drzwi tylne P - Wgniecenie/odkształcenie 1

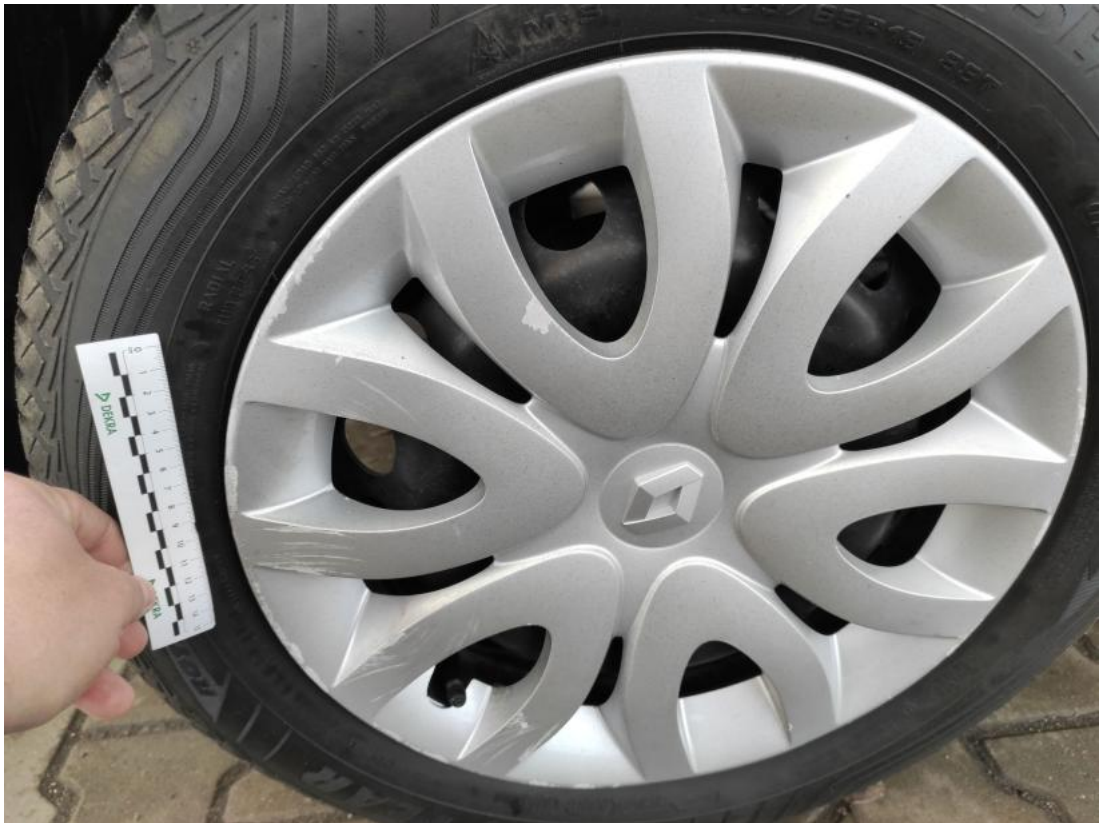
**Fot. 45**

| 11 | Kołpak koła tył R | zarysowanie | NA | |

Kołpak tylny P - Rysa/odprysk 1

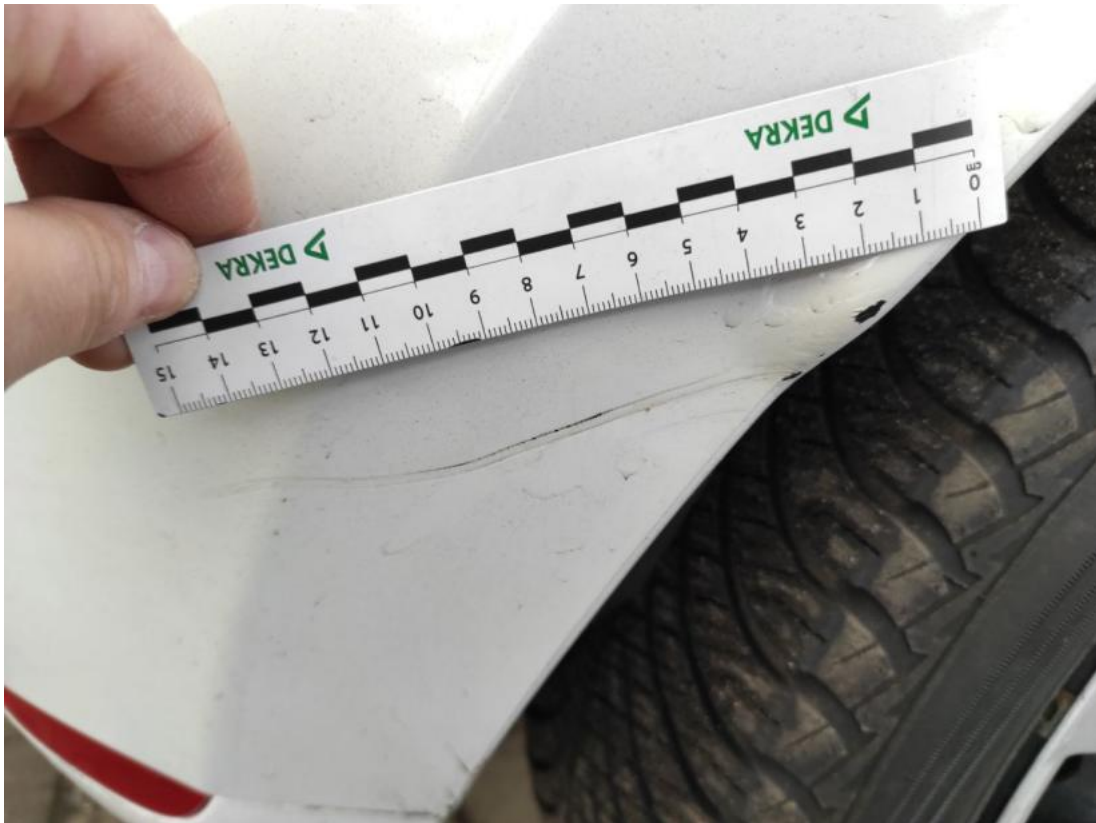
**Fot. 47**

| 7 | Nakładka zderzaka tylnego, góra | odpryski lakieru, zarysowanie | NA | |

Zderzak tylny - Rysa/odprysk 1

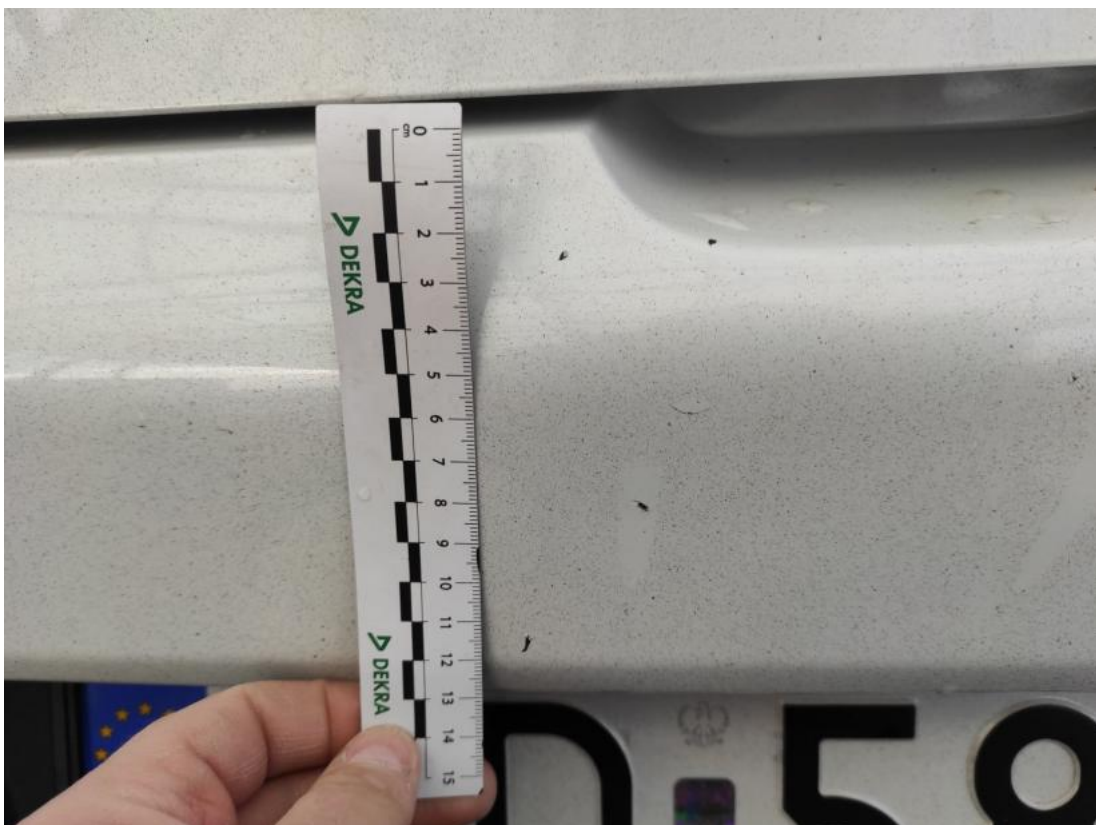
**Fot. 48**

Zderzak tylny - Rysa/odprysk 2

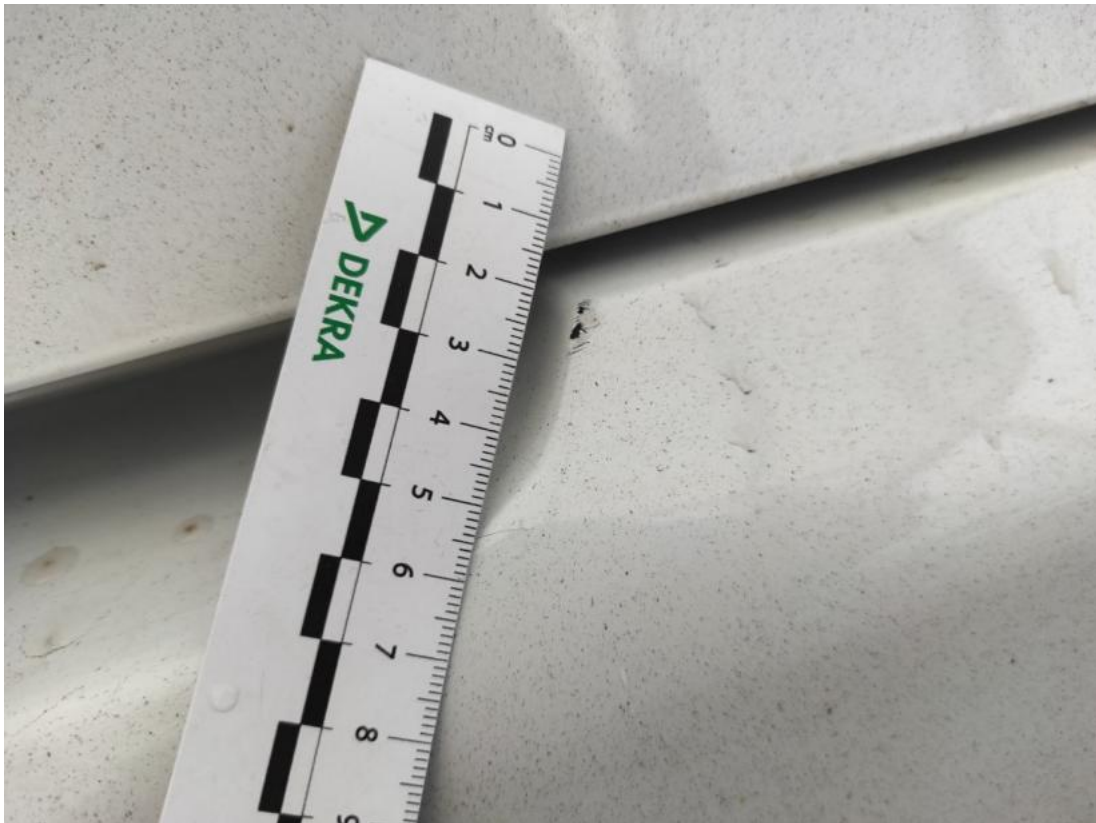
**Fot. 49**

Zderzak tylny() - Rysa/odprysk 3

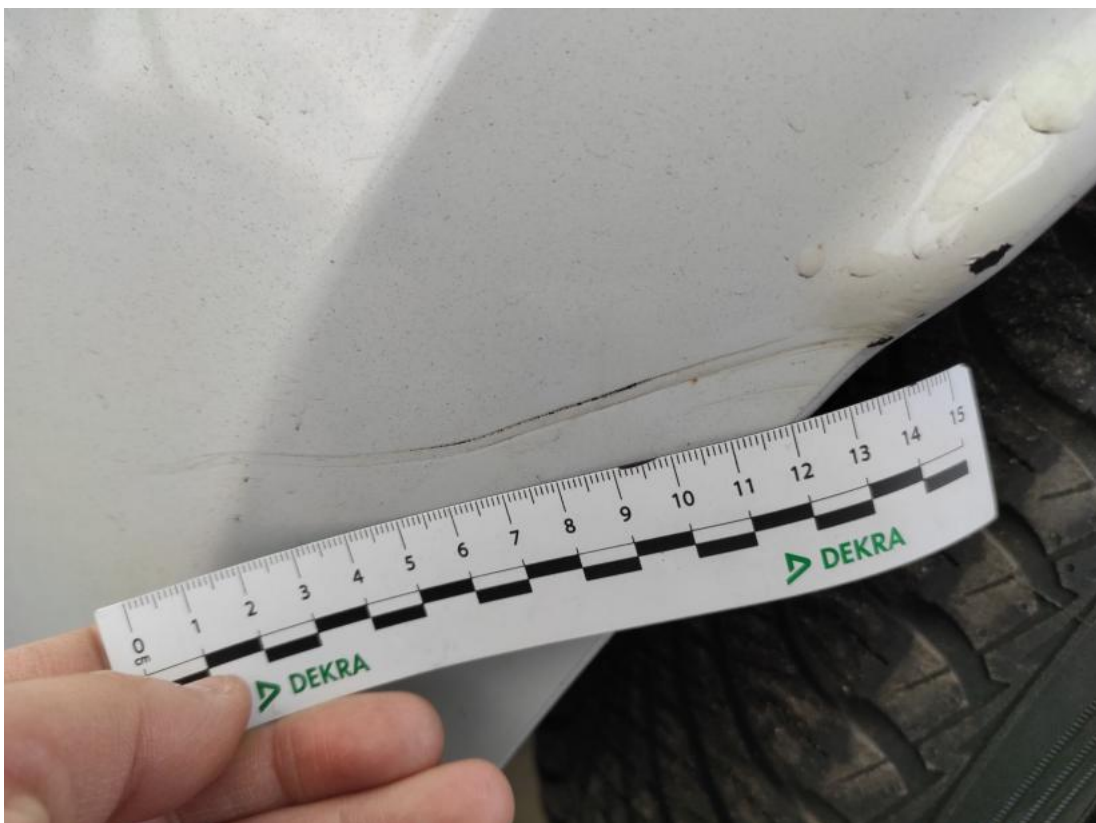
**Fot. 50**

Zderzak tylny - Wgniecenie/odkształcenie 1

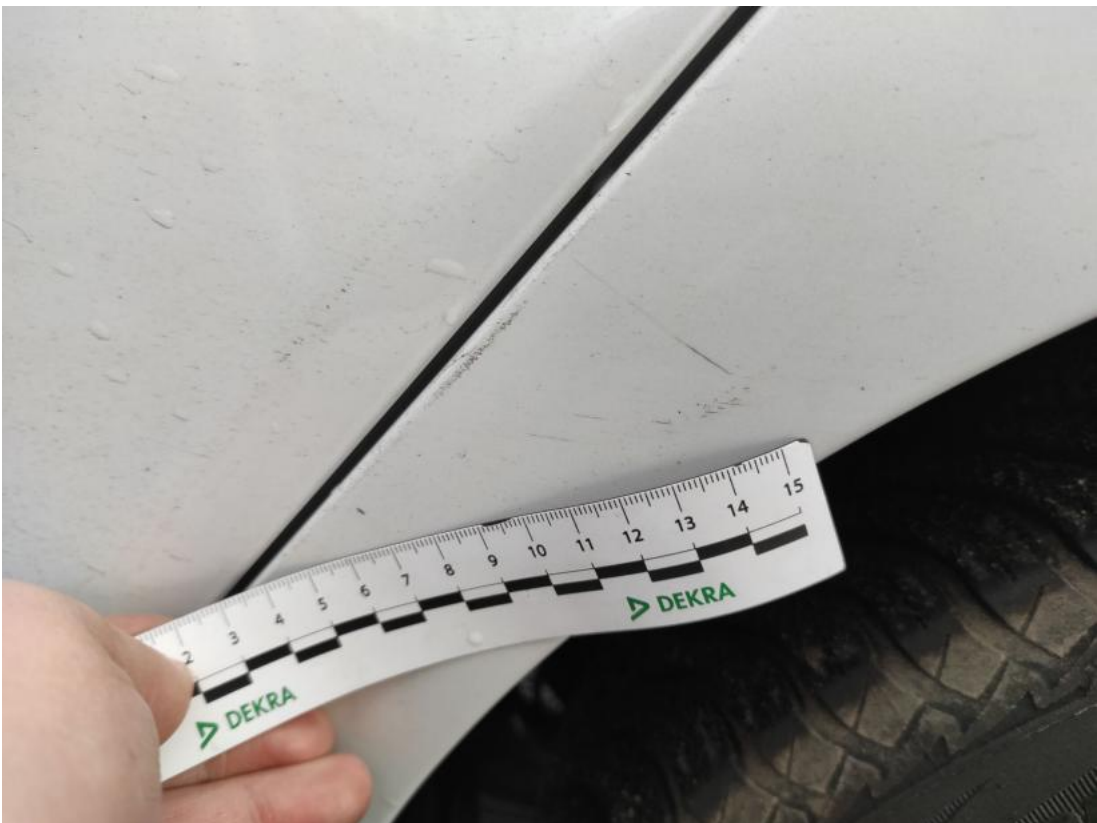
**Fot. 52**

| 8 | Blotnik tylny L | zarysowanie, zarysowanie | NA | |

Błotnik tylny L / Ściana boczna L - Rysa/odprysk 1

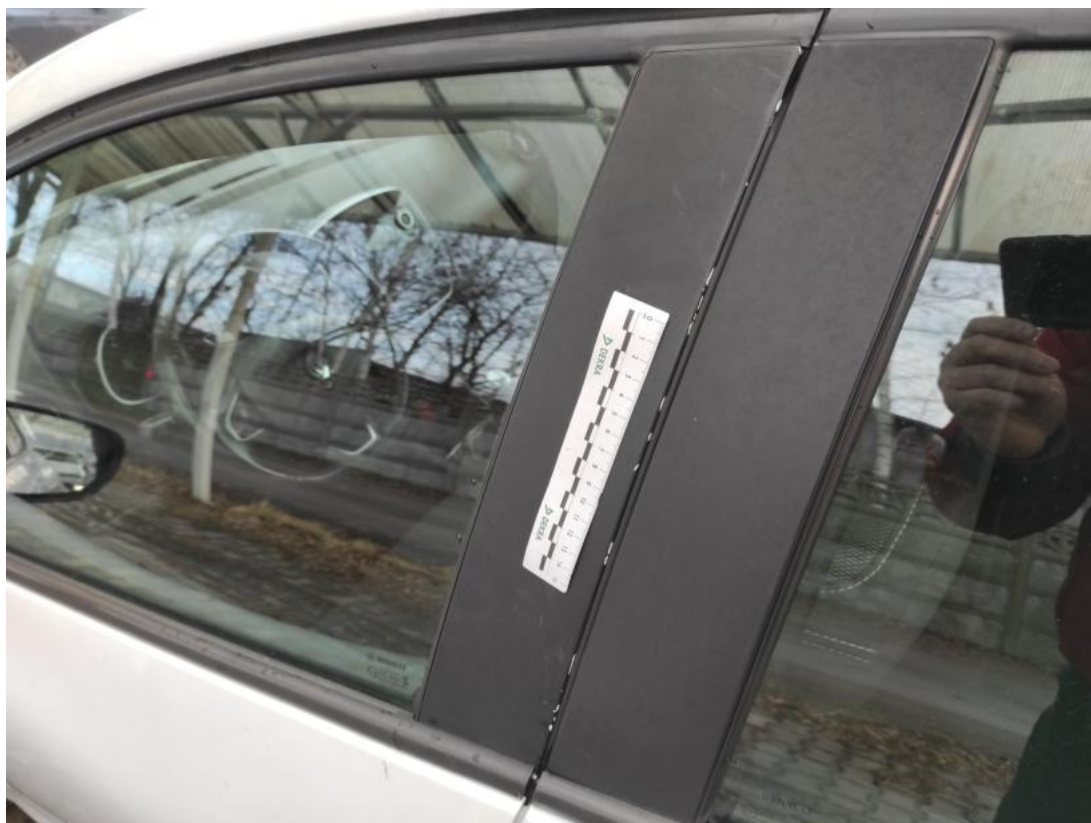
**Fot. 57**

| 13 | Drzwi przednie (nieuzbrojone) L | odpryski lakieru | | |

Drzwi przed L - Rysa/odprysk 1

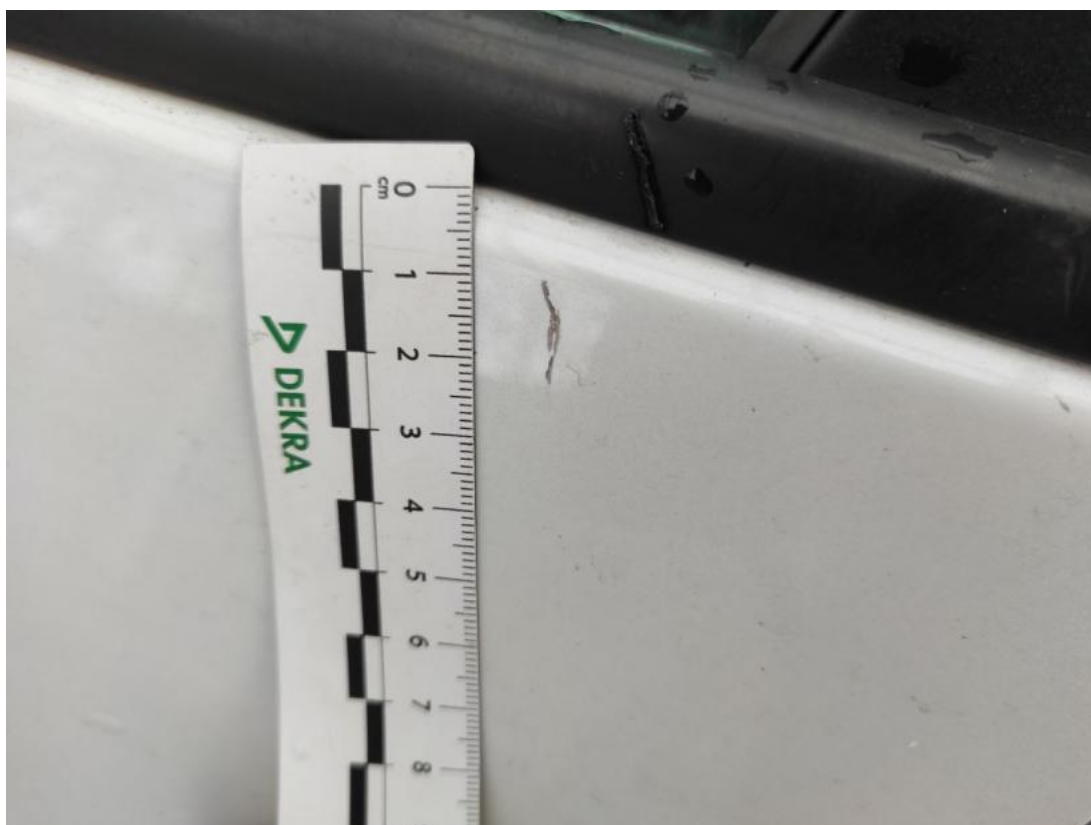
**Fot. 58**

Drzwi przed L - Rysa/odprysk 2

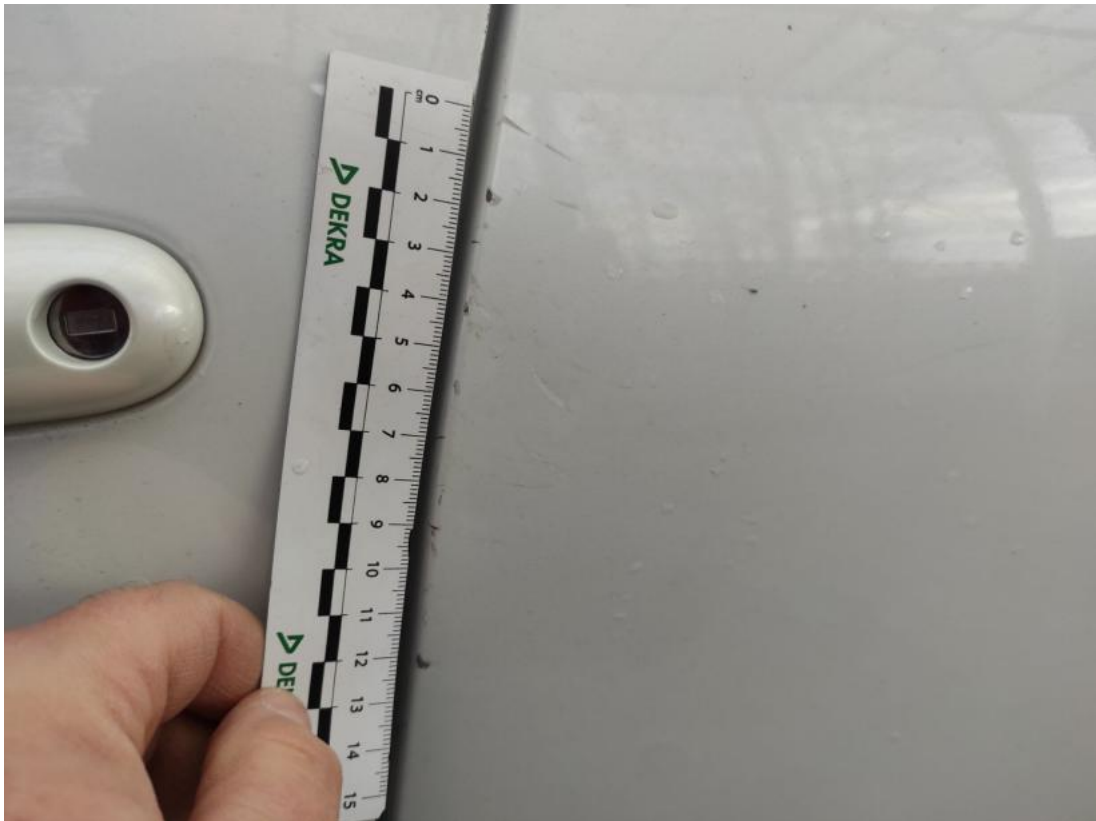
**Fot. 61**

| 16 | Drzwi tylne (nieuzbrojone) L | odpryski lakieru | | |

Drzwi tylne L - Rysa/odprysk 1

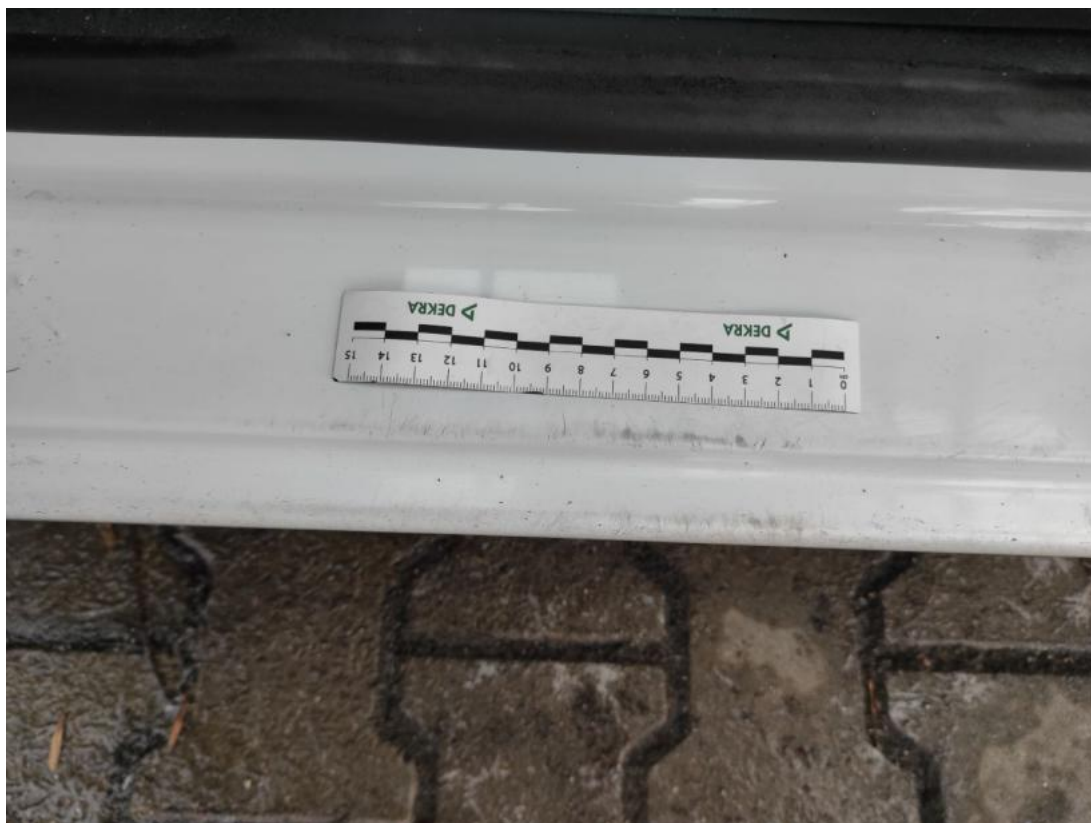
**Fot. 65**

| 17 | Próg L | zarysowanie | | |

Próg L - Rysa/odprysk 1

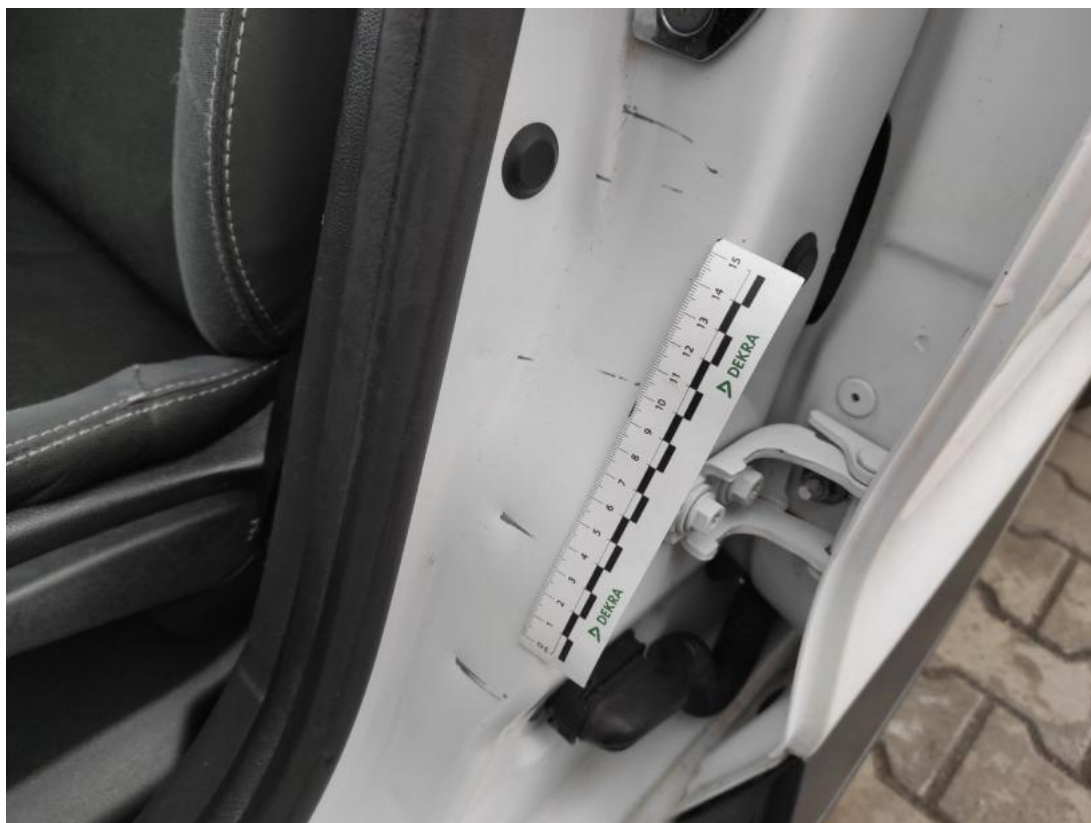
**Fot. 67**

| 6 | Poszycie słupka środkowego L | liczne, zarysowanie, liczne, wgniecenie | NA | 2.5 |

Słupek środkowy L - Rysa/odprysk 1

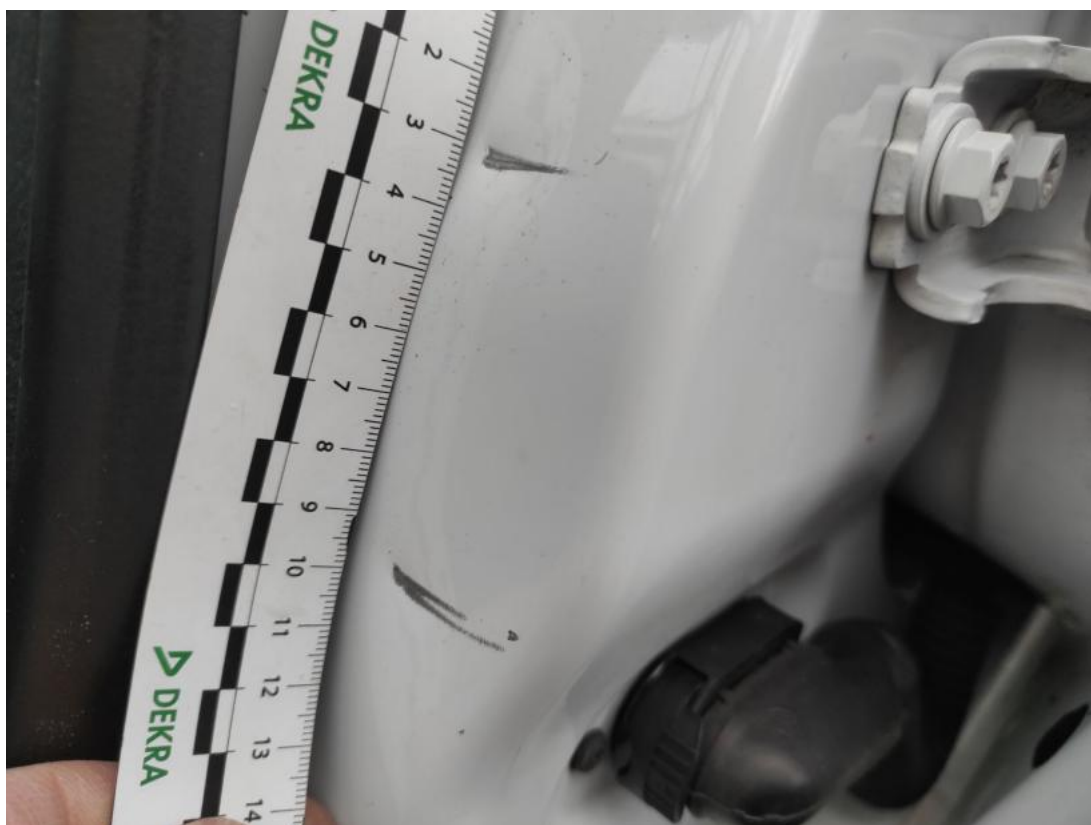
**Fot. 68**

Słupek środkowy L - Wgniecenie/odkształcenie 1

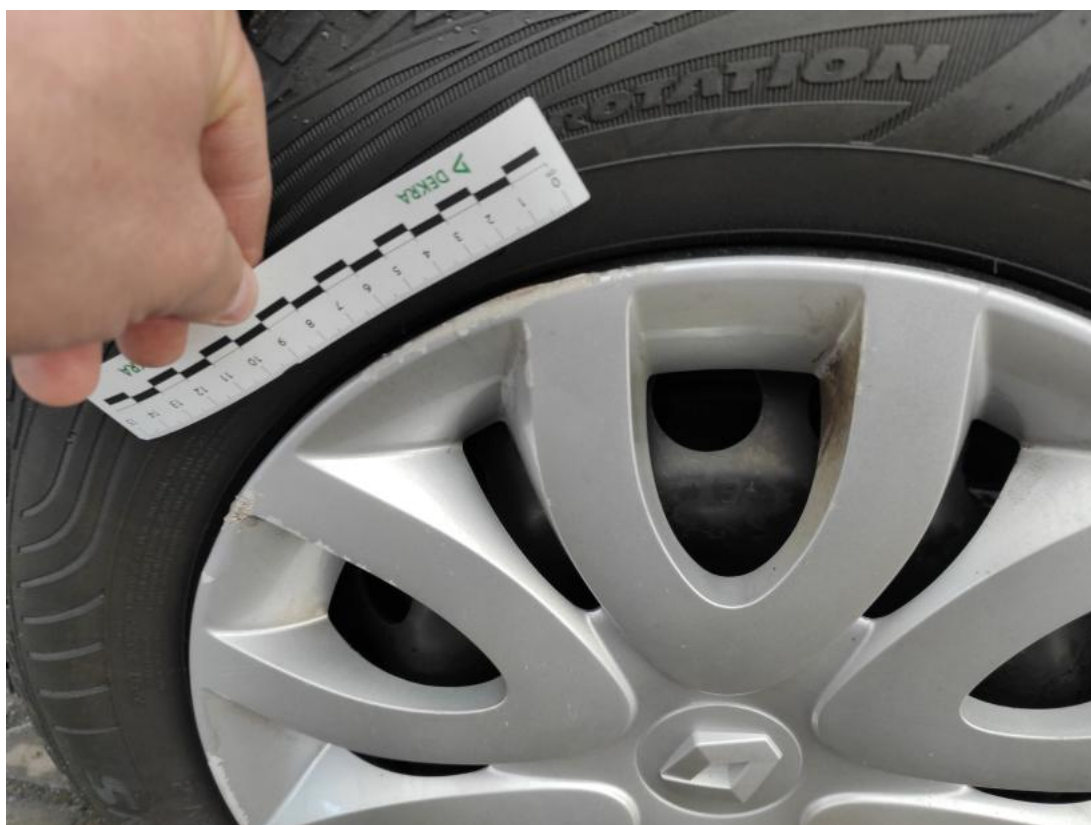
**Fot. 70**

| 9 | Kołpak koła przód L | zarysowanie | NA | |

Kołpak przedni L - Rysa/odprysk 1

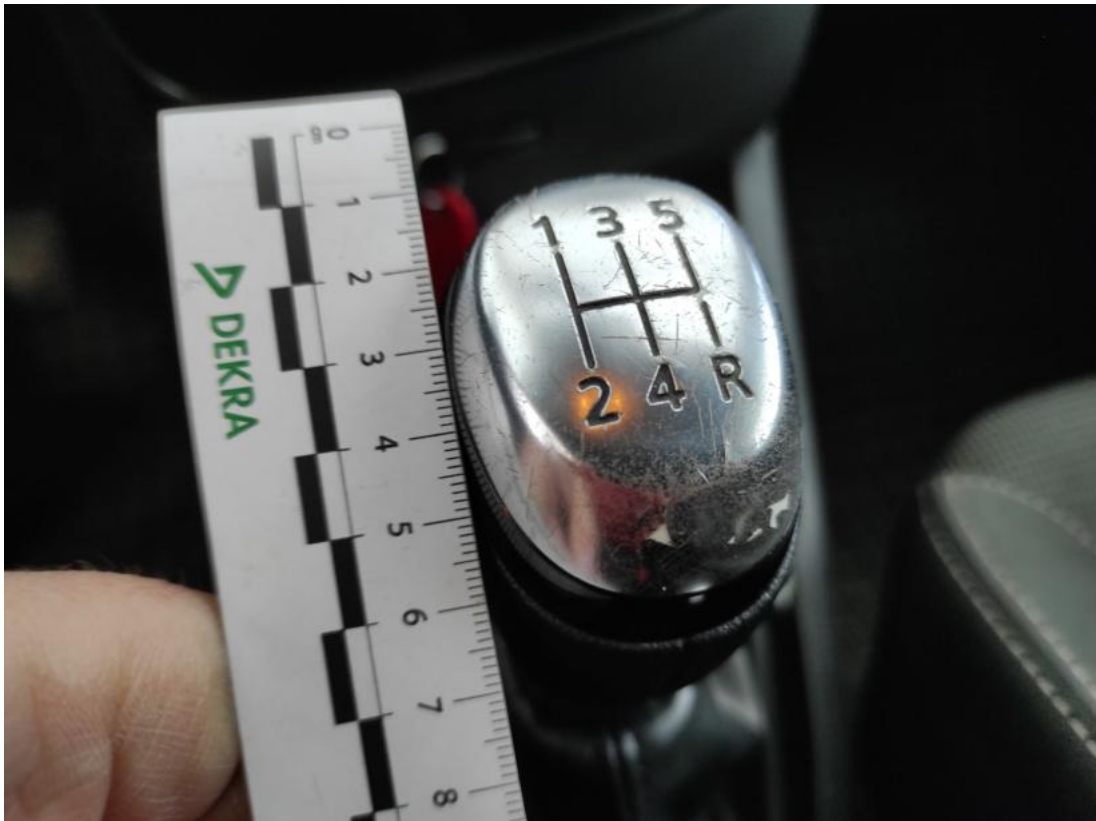
**Fot. 73**

| 19 | Gałka | zarysowania eksploatacyjne | | |

Gałka dźwigni zmiany biegów - Rysa/odprysk 1

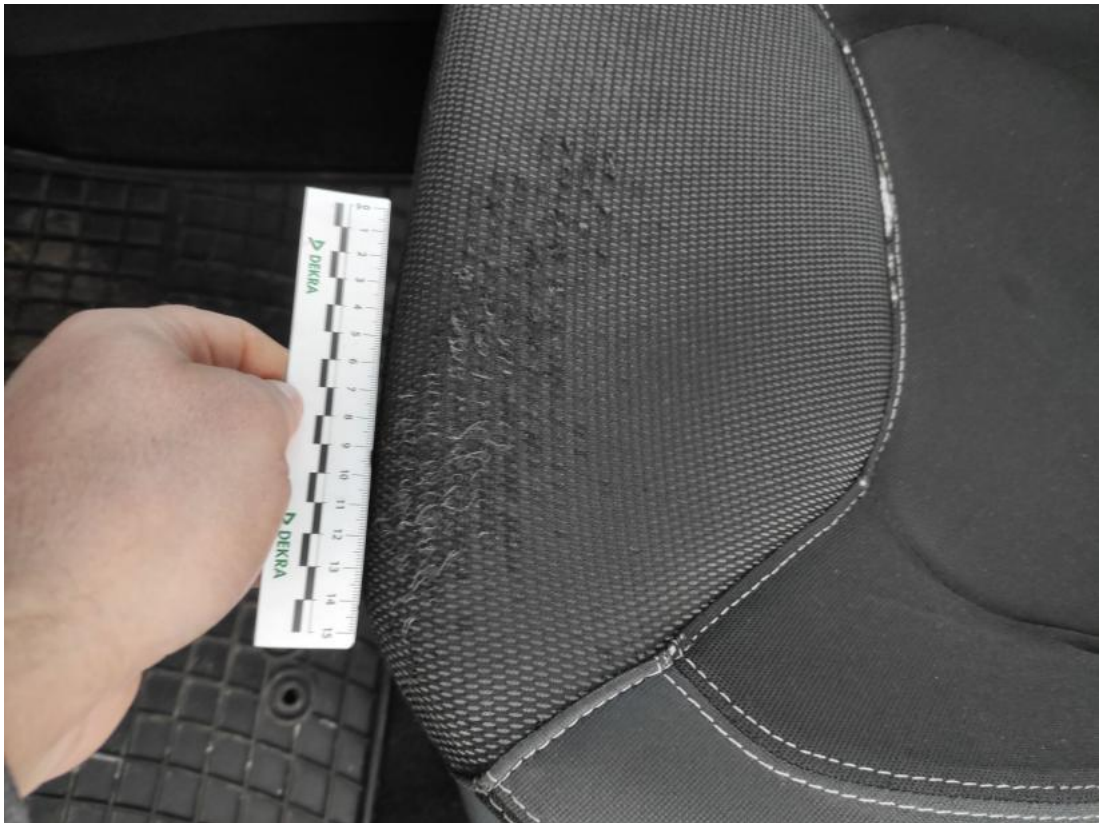
**Fot. 75**

| Poz. | Nazwa pozycji | Opis uszkodzeń | Kwalifik. | Naprawa [rbg] |
|---|---|---|---|---|
| 4 | Tapicerka siedziska 1.rząd L | pęknięcie/rozerwanie | WY | 0.7 |

Fotel prz. lew. - Pęknięcie/rozerwanie 1

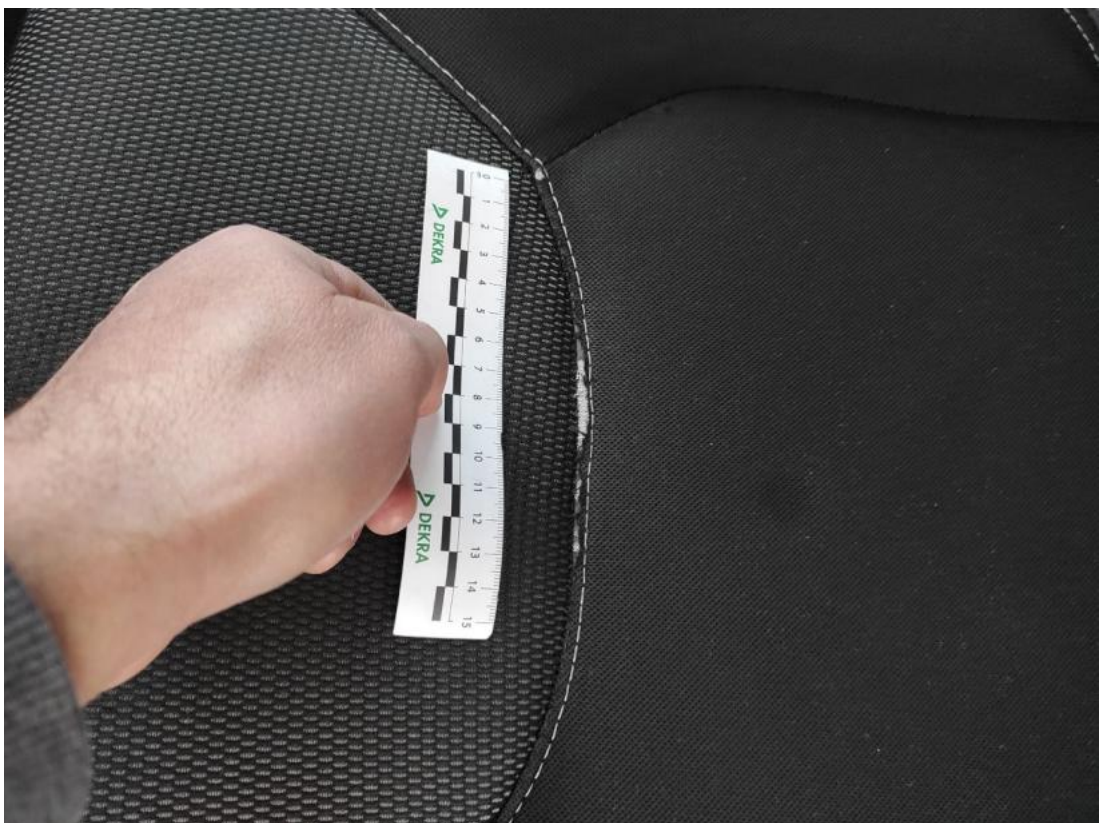
**Fot. 76**

Fotel prz. lew. - Pęknięcie/rozerwanie 2

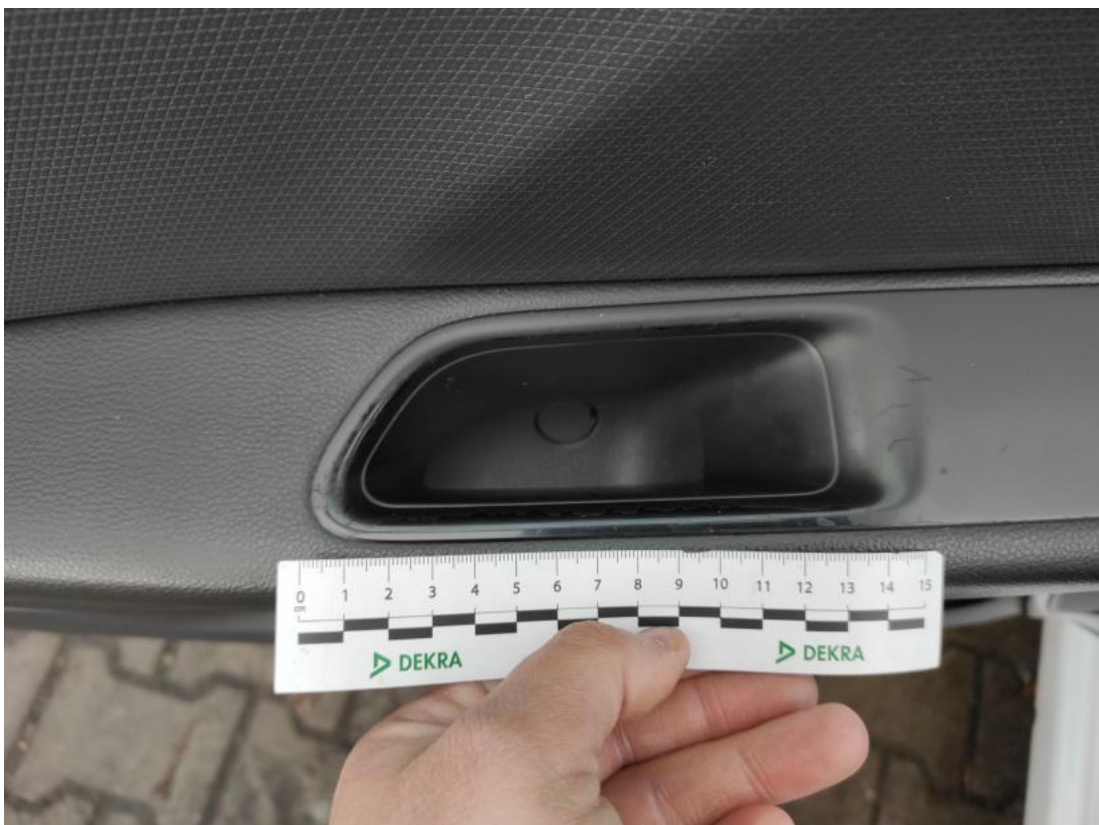
**Fot. 78**

| 20 | Tapicerka drzwi, przód L | zarysowanie | | |

Tapicerka drzwi przednich L - Rysa/odprysk 1

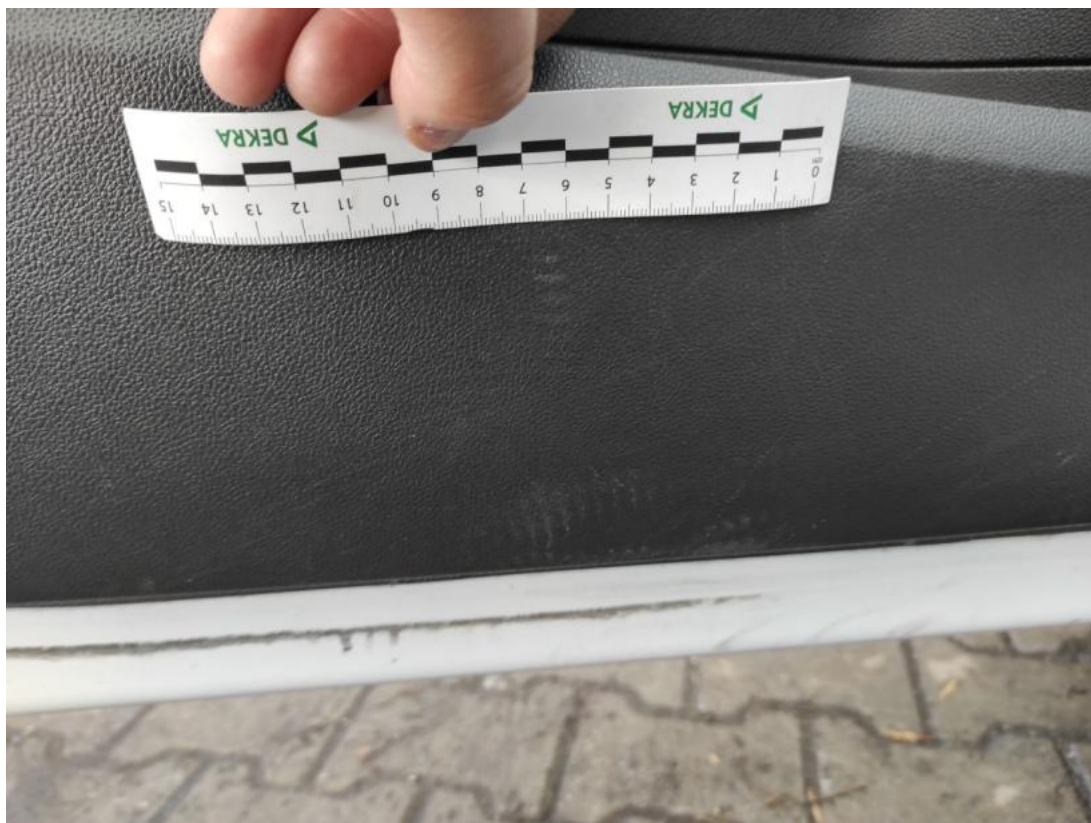
**Fot. 79**

Tapicerka drzwi przednich L - Rysa/odprysk 2

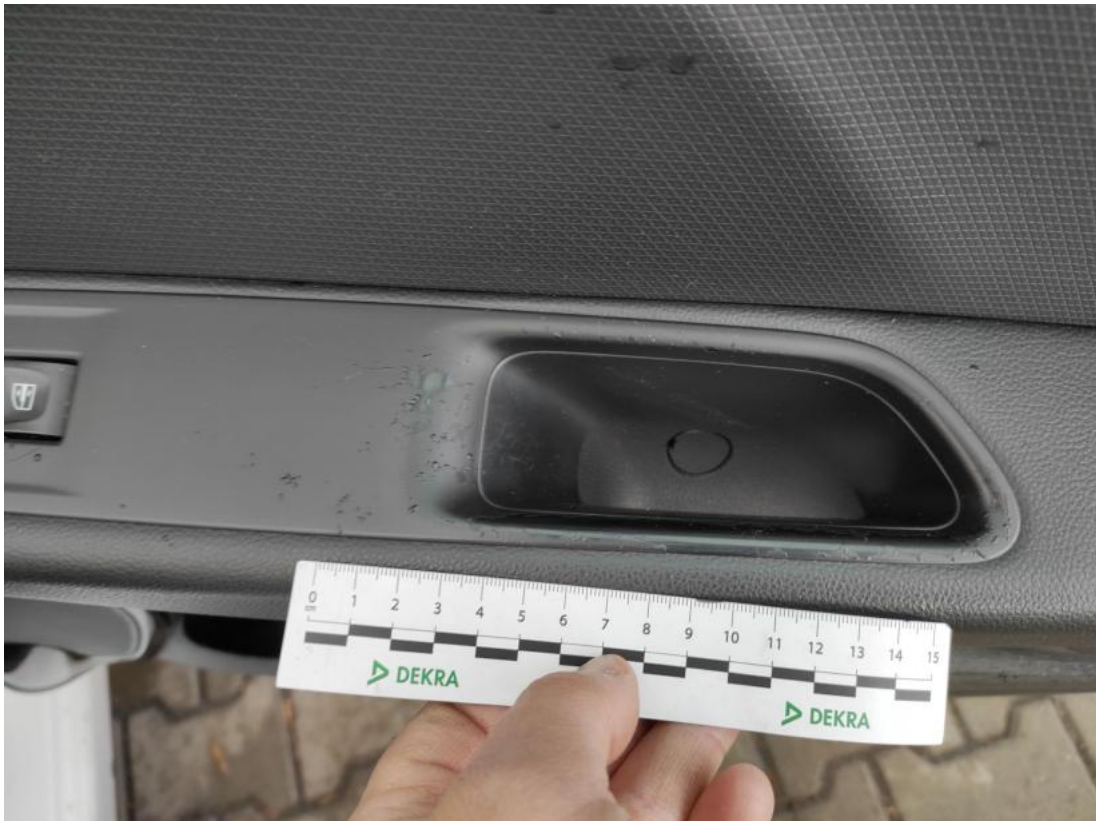
**Fot. 81**

| Poz. | Nazwa pozycji | Opis uszkodzeń | Kwalifik. | Naprawa [rbg] |
|---|---|---|---|---|
| 2 | Tapicerka drzwi, przód R | zarysowanie | WY | 0.3 |

Tapicerka drzwi przednich P - Rysa/odprysk 1

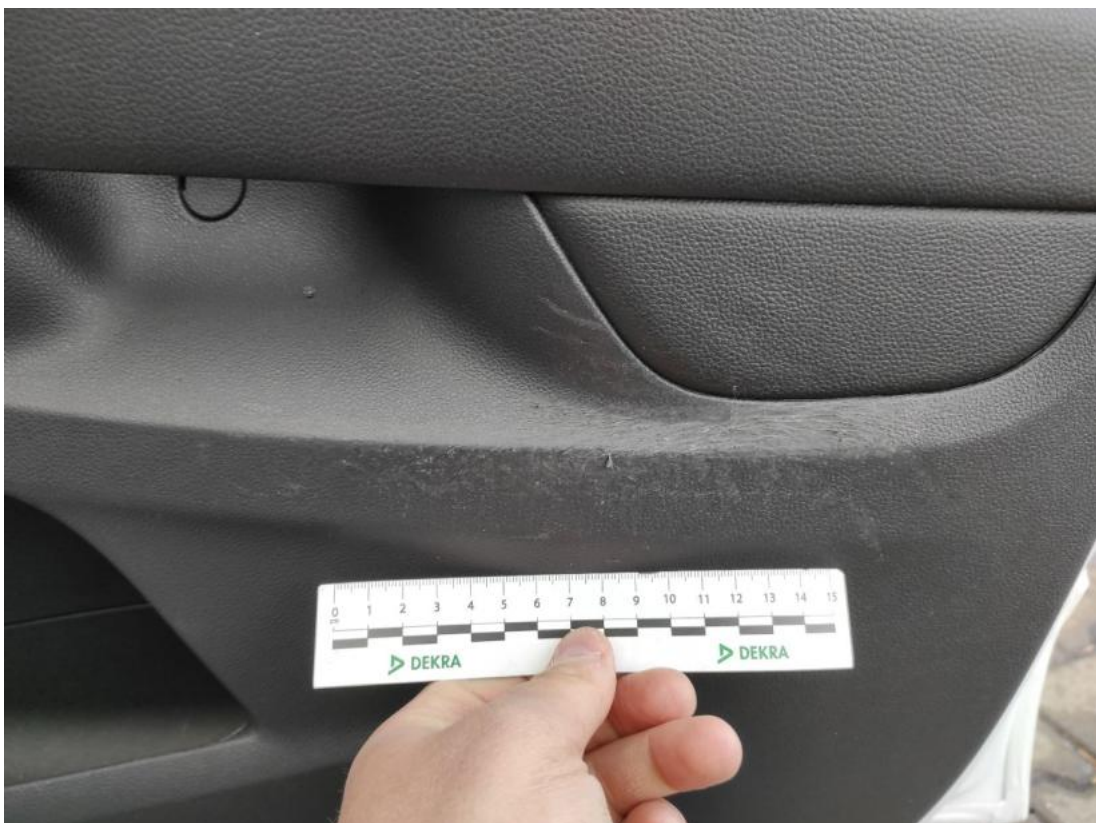
**Fot. 82**

Tapicerka drzwi przednich P - Rysa/odprysk 2

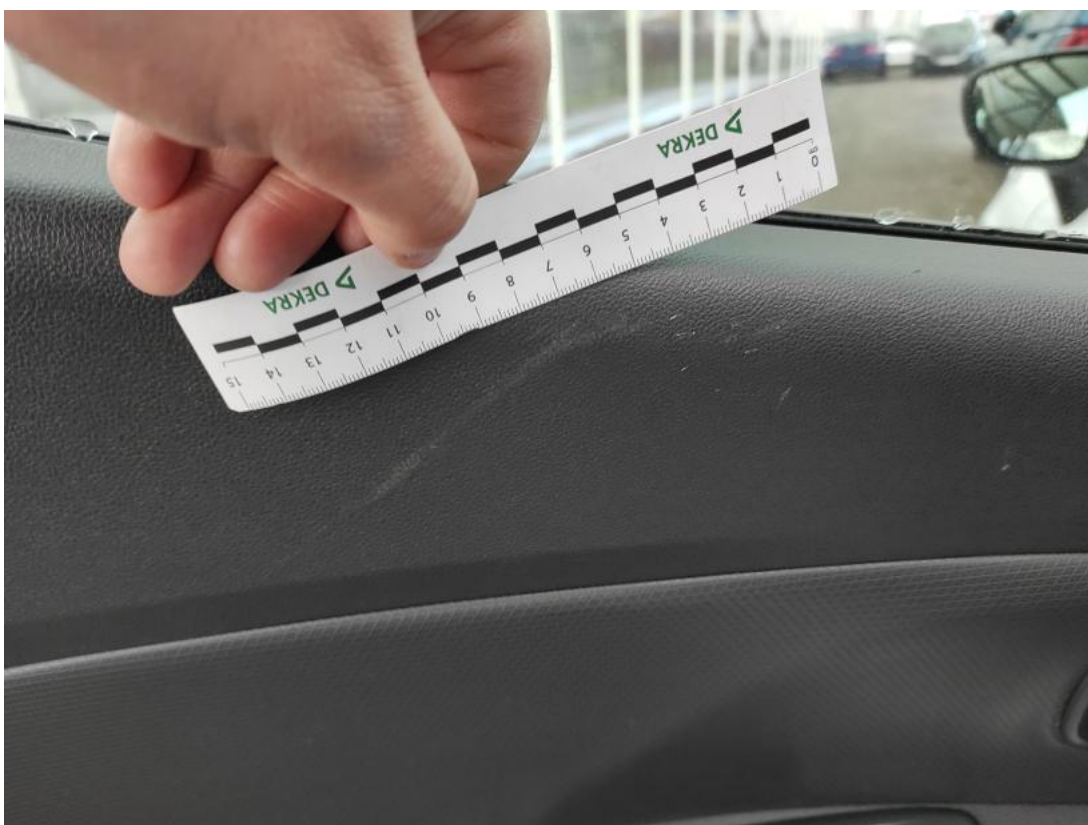
**Fot. 84**

| Poz. | Nazwa pozycji | Opis uszkodzeń | Kwalifik. | Naprawa [rbg] |
|---|---|---|---|---|
| 3 | Tapicerka drzwi tylnych L | zarysowanie | WY | 0.3 |

Tapicerka drzwi tylnych L - Rysa/odprysk 1

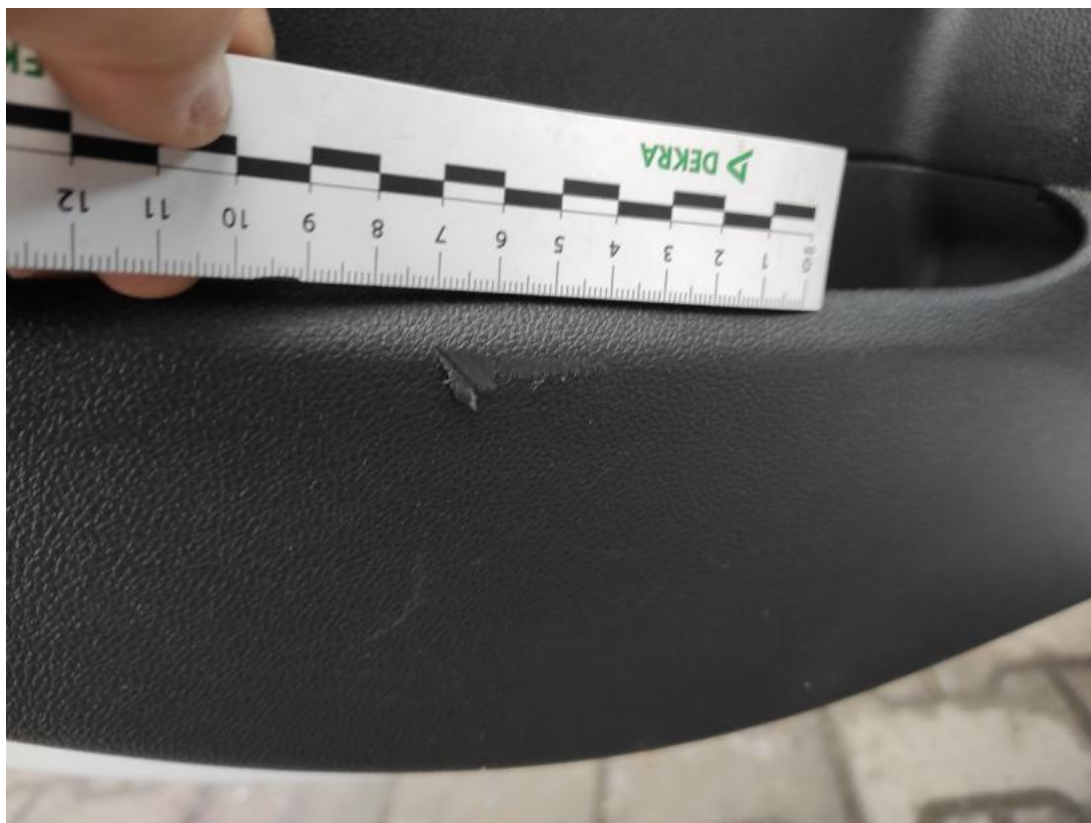
**Fot. 85**

Tapicerka drzwi tylnych L - Rysa/odprysk 2
