## Raport z oględzin pojazdu

| Numer raportu | 09792/2/26-15201 | Data raportu | 12-02-2026 |

| Marka, model | RENAULT Clio IV 16-20 |
| Numer rejestracyjny | WD5857T |

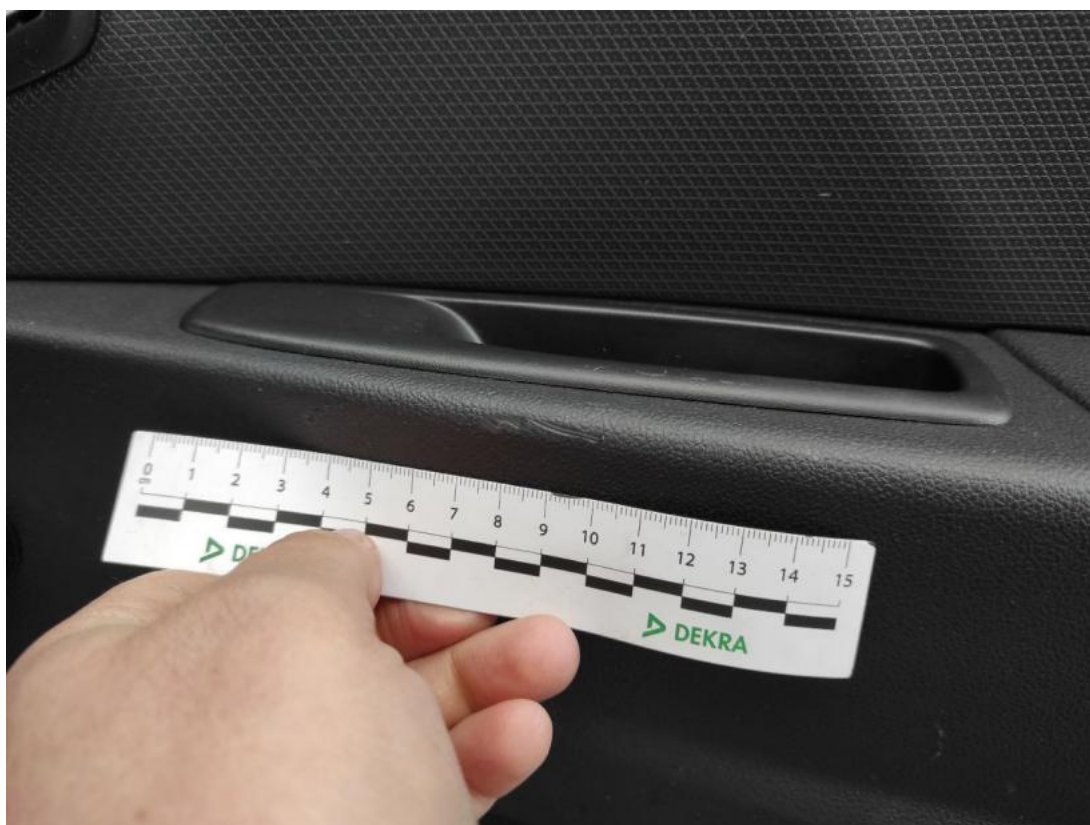
**Fot. 88**

| 21 | Tapicerka drzwi tylnych R | zarysowanie | | |

Tapicerka drzwi tylnych P - Rysa/odprysk 2

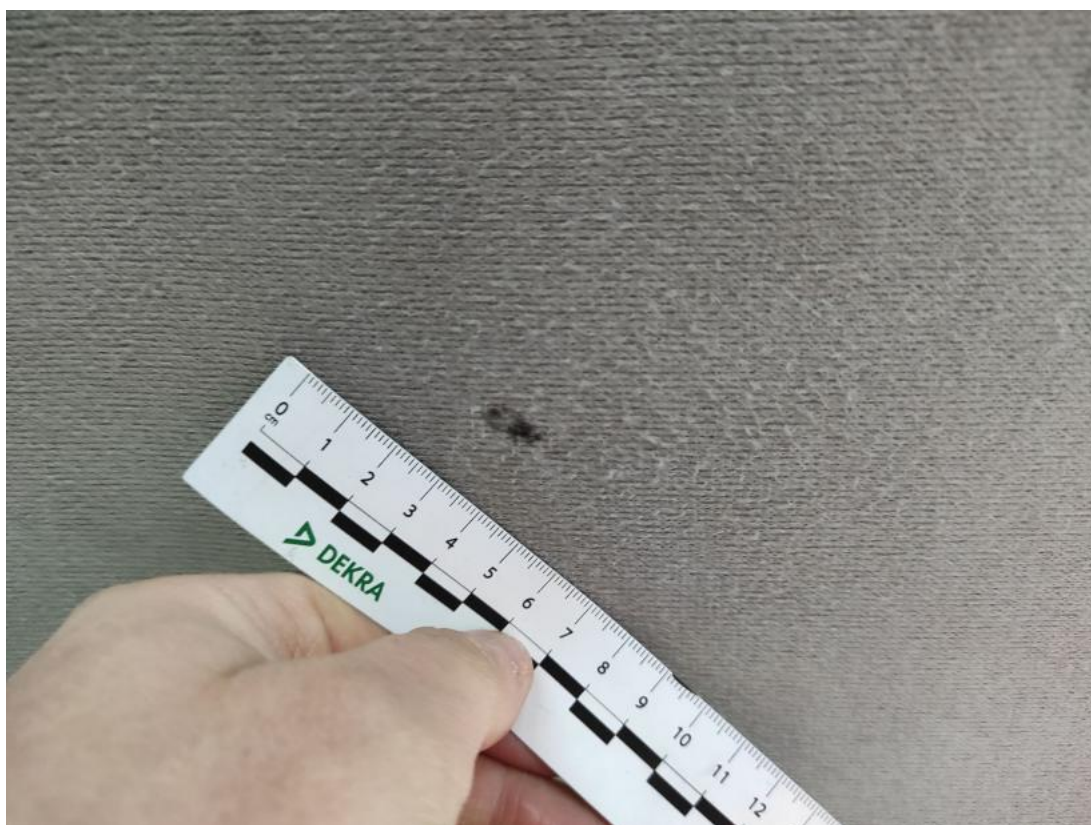
**Fot. 90**

| 12 | Podsufitka | zabrudzenie | NA | |

Podsufitka - Inne 1

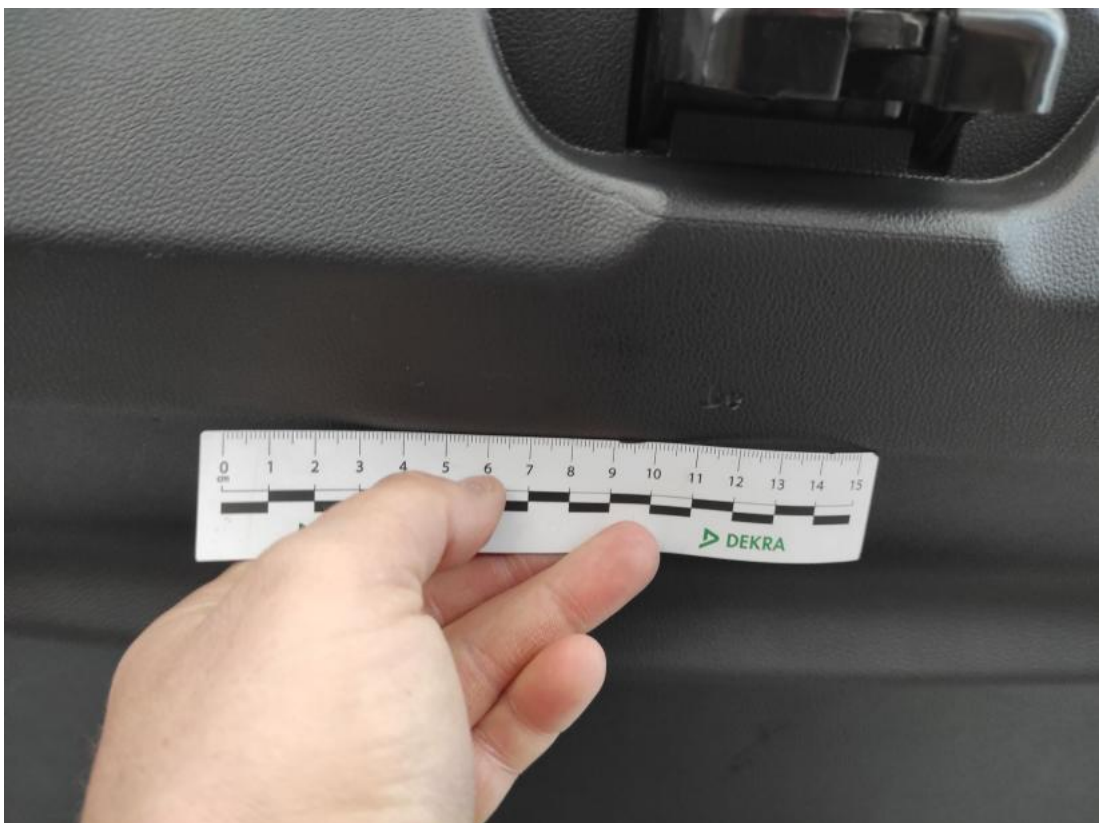
**Fot. 92**

| 22 | Nakładka pokrywy tylnej dół | zarysowanie | | |

Wykładzina pokrywy tylnej - Rysa/odprysk 1
