## » Übersicht

| <b>Berichts-Nr:</b> | 9767752 |

| <b>Hersteller:</b> | Volkswagen |
| <b>Modell:</b> | Passat |

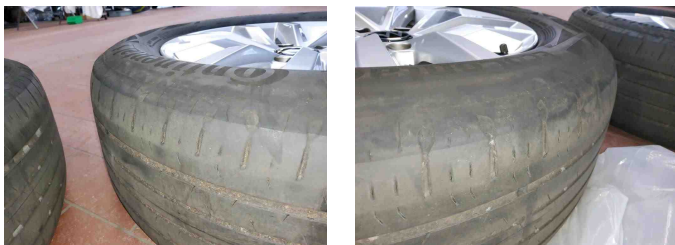
| Hersteller | Ort | Position | Typ | Felge | Dimension | Profiltiefe |
|---|---|---|---|---|---|---|
| Continental | | | Sommer | Aluminium | 215/60 R 16 95 V | 1,0 mm |

Reifen verkehrssicher: Nein

| Nr | Bauteil | Schadensbeschreibung | Reparaturempfehlung |
|---|---|---|---|
| 1 | Zusätzliche(r) Reifen | Verschlissen | Ersetzen |

1 - Zusätzliche(r) Reifen - Verschlissen - Ersetzen

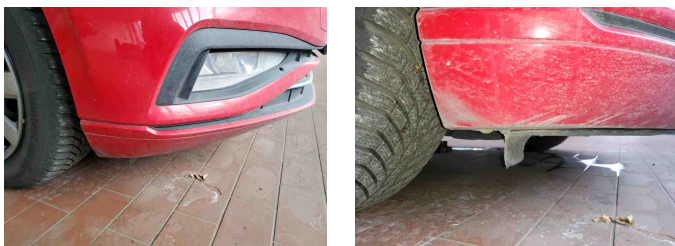
| Nr | Bauteil | Schadensbeschreibung | Reparaturempfehlung |
|---|---|---|---|
| 2 | Stoßfänger vorne | Kratzer | Spotrepair |

2 - Stoßfänger vorne - Kratzer - Spotrepair

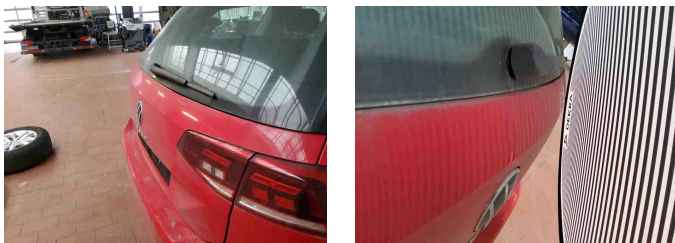
| Nr | Bauteil | Schadensbeschreibung | Reparaturempfehlung |
|---|---|---|---|
| 3 | Heckklappe | Delle(n) | Kaltdrücken |

3 - Heckklappe - Delle(n) - Kaltdrücken

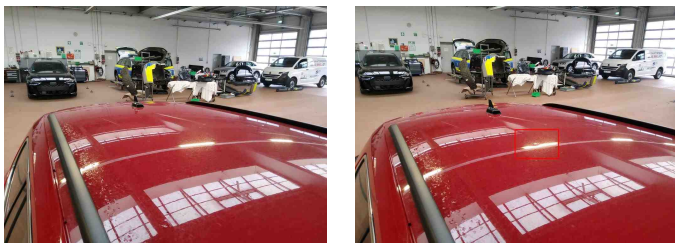
| Nr | Bauteil | Schadensbeschreibung | Reparaturempfehlung |
|---|---|---|---|
| 4 | Dach | Delle(n) | Kaltdrücken |

4 - Dach - Delle(n) - Kaltdrücken

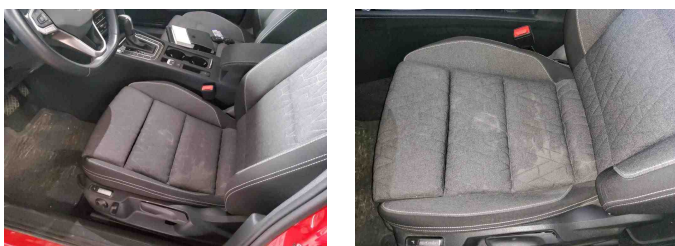
| Nr | Bauteil | Schadensbeschreibung | Reparaturempfehlung |
|---|---|---|---|
| 5 | Sitzbezug vorne links | Verschmutzt | Reinigen |

5 - Sitzbezug vorne links - Verschmutzt - Reinigen
