**» Übersicht**

**Auftrags-Nr:** 1002237285  
**Besichtigt am:** 16.12.2025 09:53  
**Berichts-Nr:** 9680186  
**FIN:** WVGZZZA1ZNV180253

| <b>Hersteller:</b> | Volkswagen |
| <b>Modell:</b> | T-Roc |

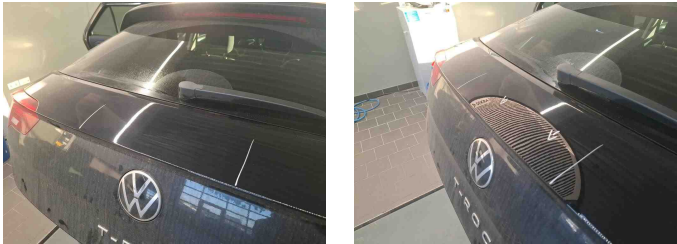
| Nr | Bauteil | Schadensbeschreibung | Reparaturempfehlung |
|---|---|---|---|
| 2 | Heckklappe | Delle(n) | Akzeptabel (Gebrauchsspur) |

2 - Heckklappe - Delle(n) - Akzeptabel (Gebrauchsspur)

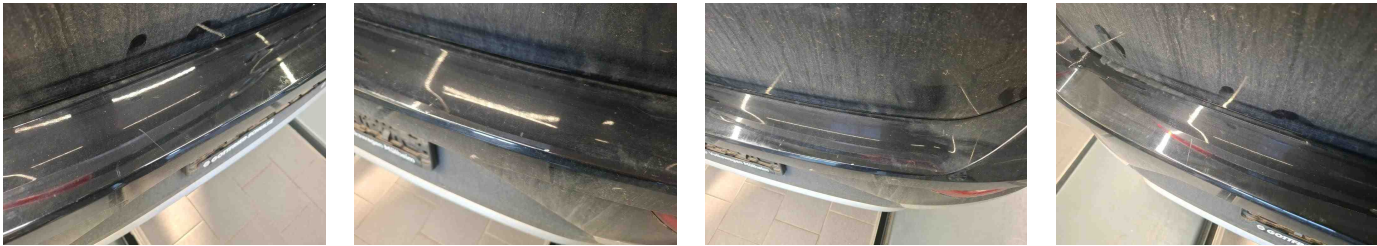
| Nr | Bauteil | Schadensbeschreibung | Reparaturempfehlung |
|---|---|---|---|
| 3 | Ladekante | Kratzer | Akzeptabel (Gebrauchsspur) |

3 - Ladekante - Kratzer - Akzeptabel (Gebrauchsspur)

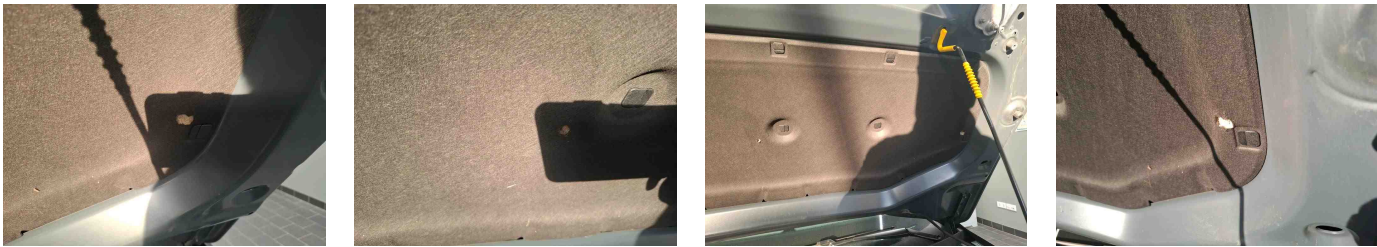
| Nr | Bauteil | Schadensbeschreibung | Reparaturempfehlung |
|---|---|---|---|
| 4 | Motorhaube Dämmmatte | Abweichend vom Auslieferungszustand/-umfang | Akzeptabel (Gebrauchsspur) |

4 - Motorhaube Dämmmatte - Abweichend vom Auslieferungszustand/-umfang - Akzeptabel (Gebrauchsspur)

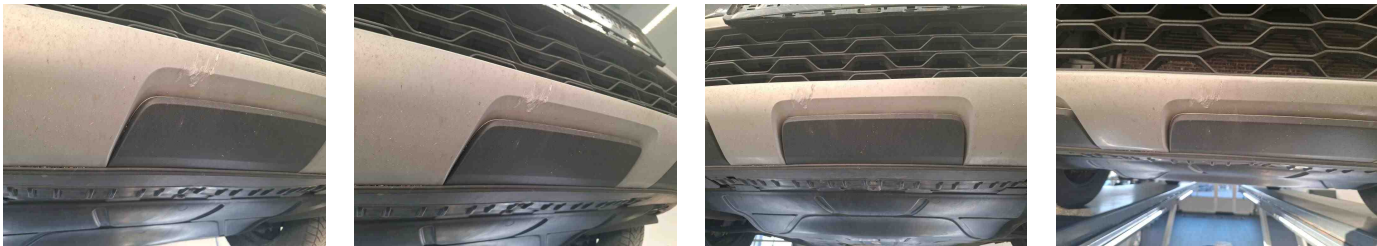
| Nr | Bauteil | Schadensbeschreibung | Reparaturempfehlung |
|---|---|---|---|
| 5 | Stoßfänger vorne | Kratzer | Akzeptabel (Gebrauchsspur) |

5 - Stoßfänger vorne - Kratzer - Akzeptabel (Gebrauchsspur)

| Kommentar | Unterhalb |
