» Übersicht**Auftrags-Nr:** 1002224347**Besichtigt am:** 23.12.2025 08:51**Berichts-Nr:** 9728294**FIN:** TMBJM9NP1P7010881

Zustandsbericht

- Protokoll der Fahrzeugbewertung -

Berichts-Nr: 9728294
vom: 23.12.2025

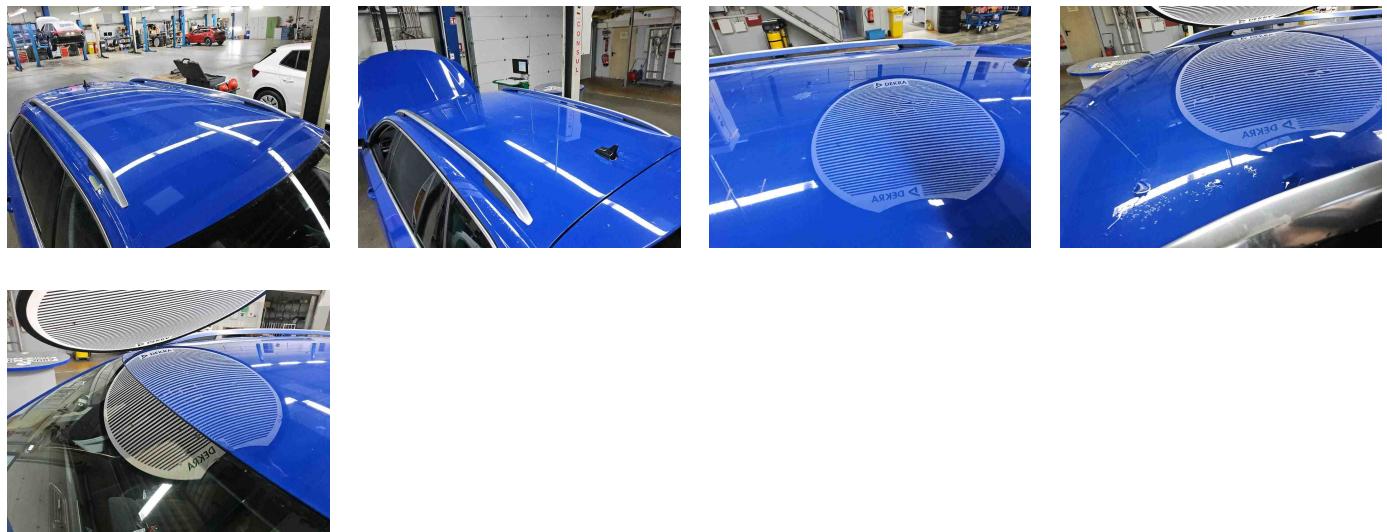
1 - Dach - Delle(n) - Kaltdrücken

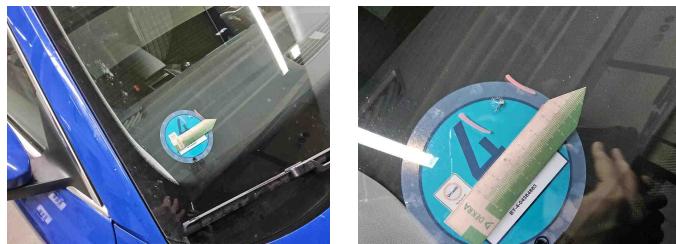
2 - Windschutzscheibe - Riss - Ersetzen

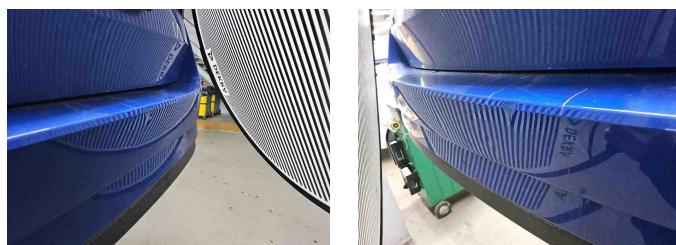
3 - Stoßfänger hinten - Delle(n) und Kratzer - Instandsetzen + lackieren

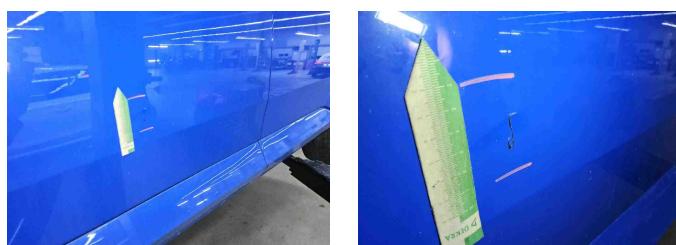
4 - Tür vorne links - Kratzer - Lackieren
