## Raport z oględzin pojazdu

| Numer raportu | 218006/1/26-11401 | Data raportu | 28-01-2026 |

| Numer identyfikacyjny (VIN) | <b>TMAH251CAMJ142569</b> |
| Marka, model | HYUNDAI i30 20-24 |

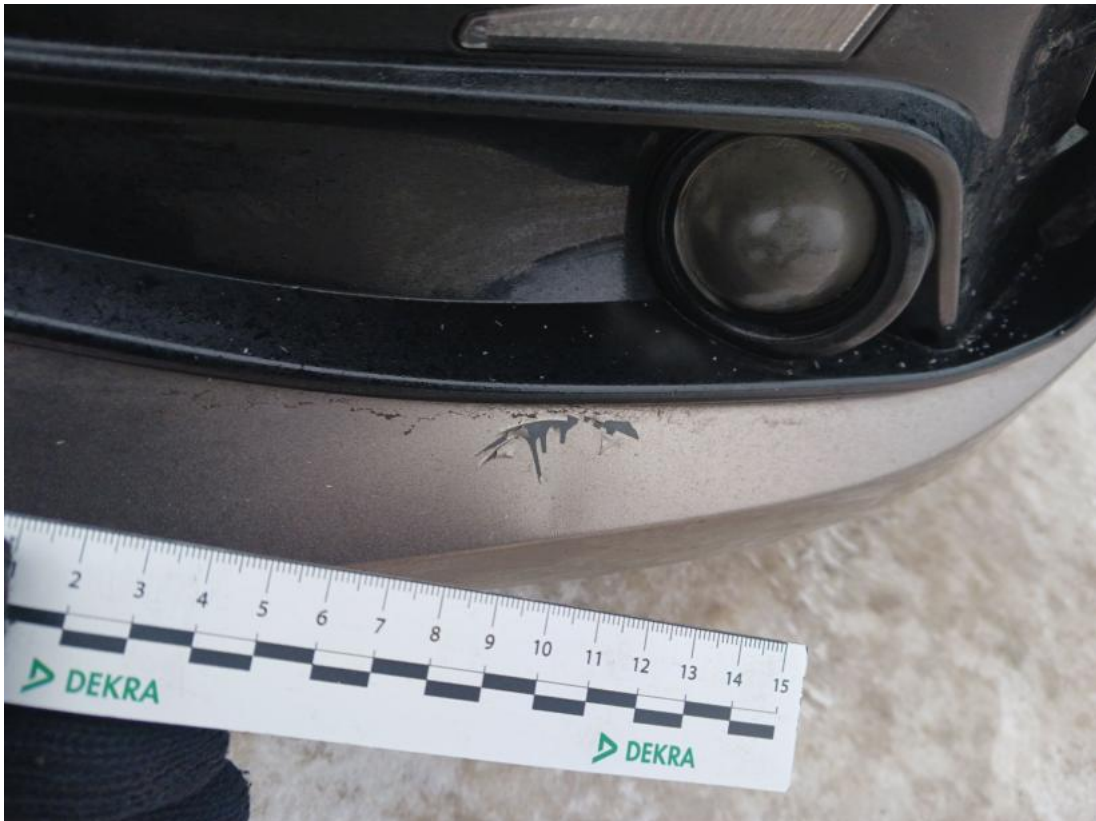
**Fot. 33**

| Poz. | Nazwa pozycji | Opis uszkodzeń | Kwalifik. | Naprawa [rbg] |
|---|---|---|---|---|
| 1 | Okładzina zderzaka przedniego | rysa/odprysk, pęknięcie | WY | 1 |

Zderzak przedni cz L - Wgniecenie/odkształcenie 1

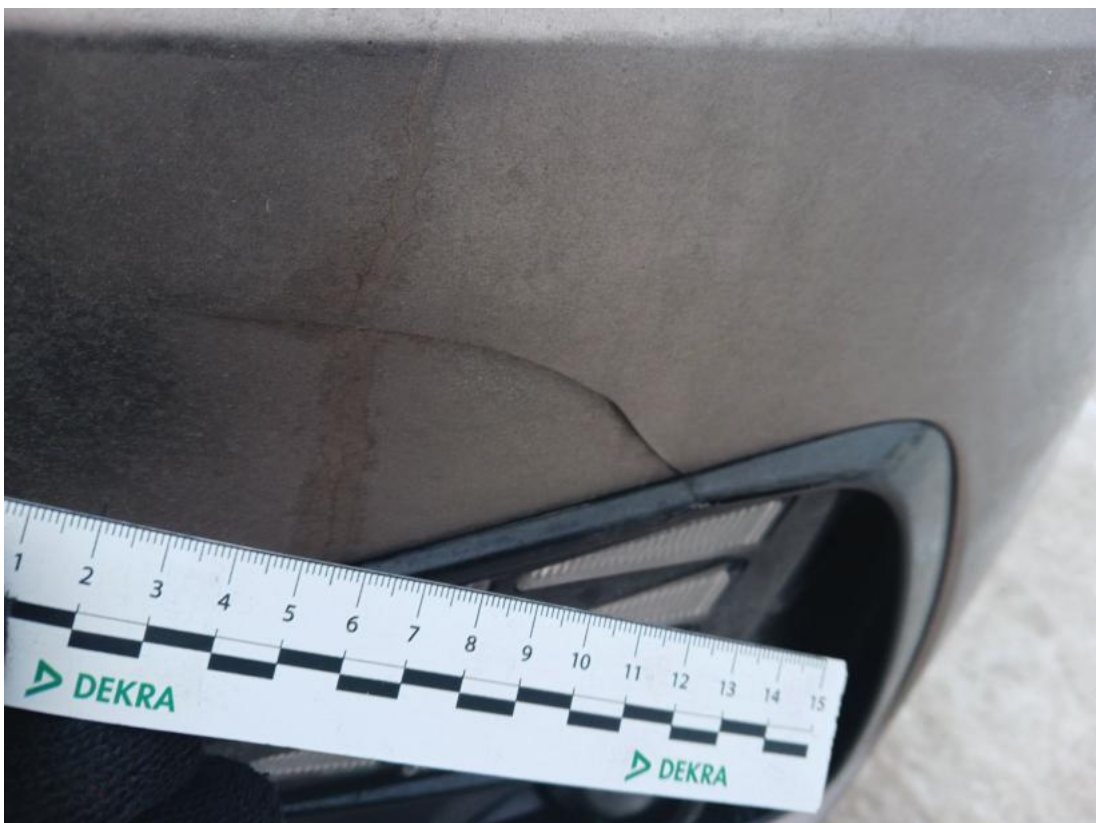
**Fot. 34**

Zderzak przedni cz L - Pęknięcie/rozerwanie 1

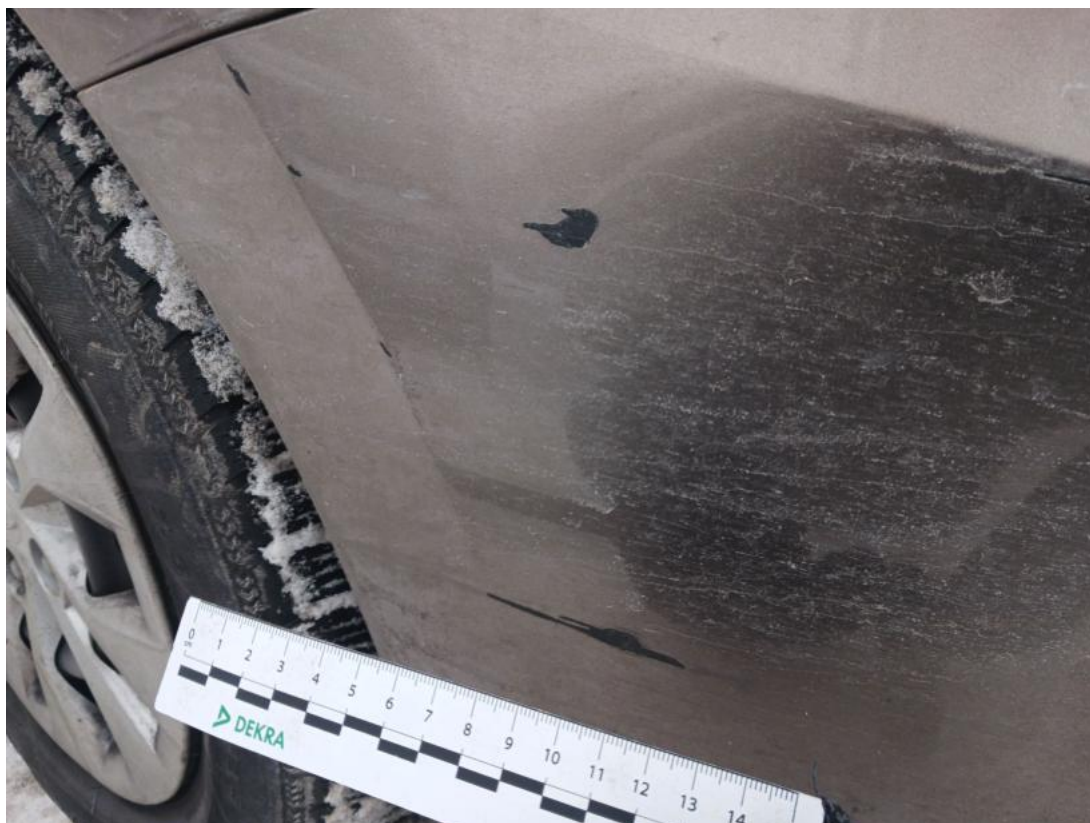
**Fot. 35**

Zderzak przedni cz P - Rysa/odprysk 1

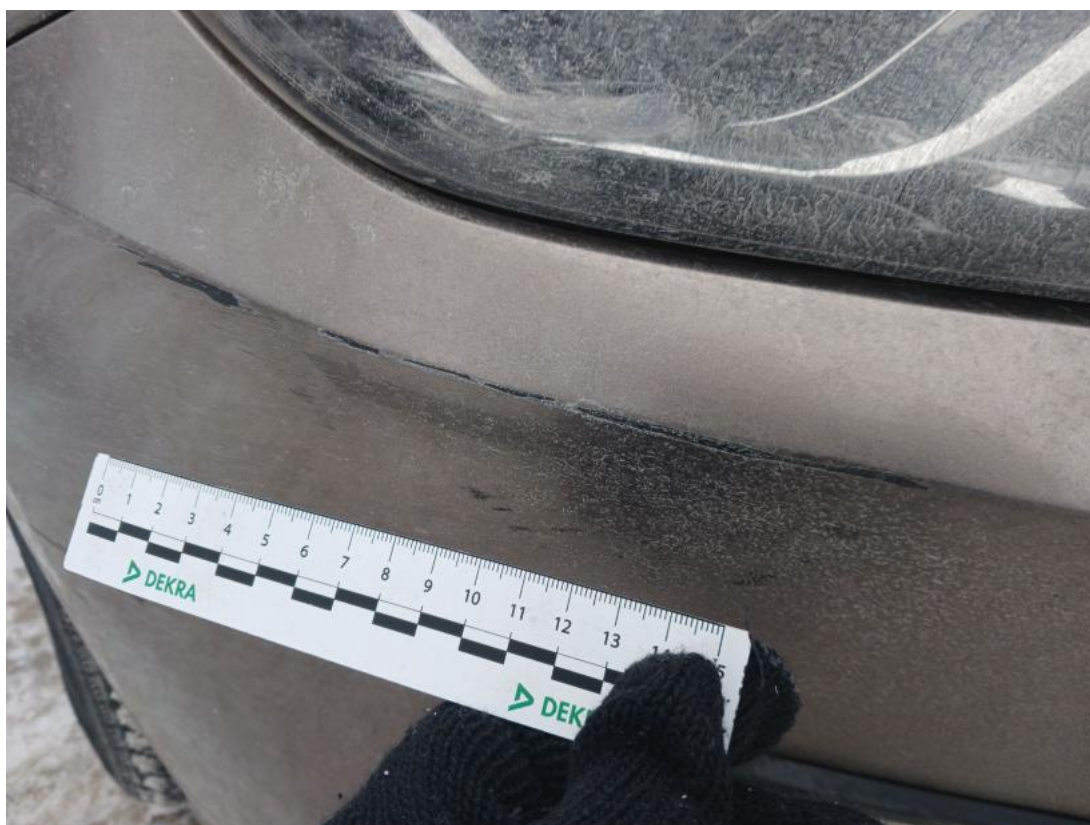
**Fot. 36**

Zderzak przedni cz P - Rysa/odprysk 2

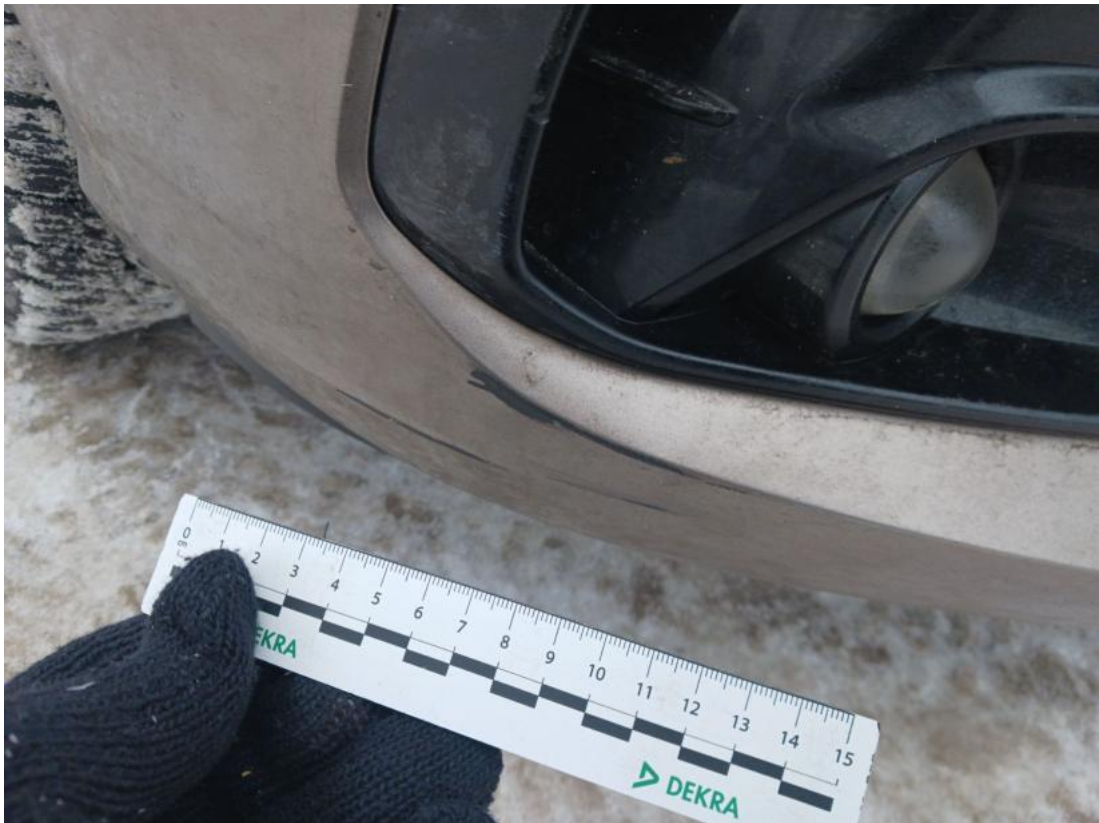
**Fot. 37**

Zderzak przedni cz P() - Rysa/odprysk 3

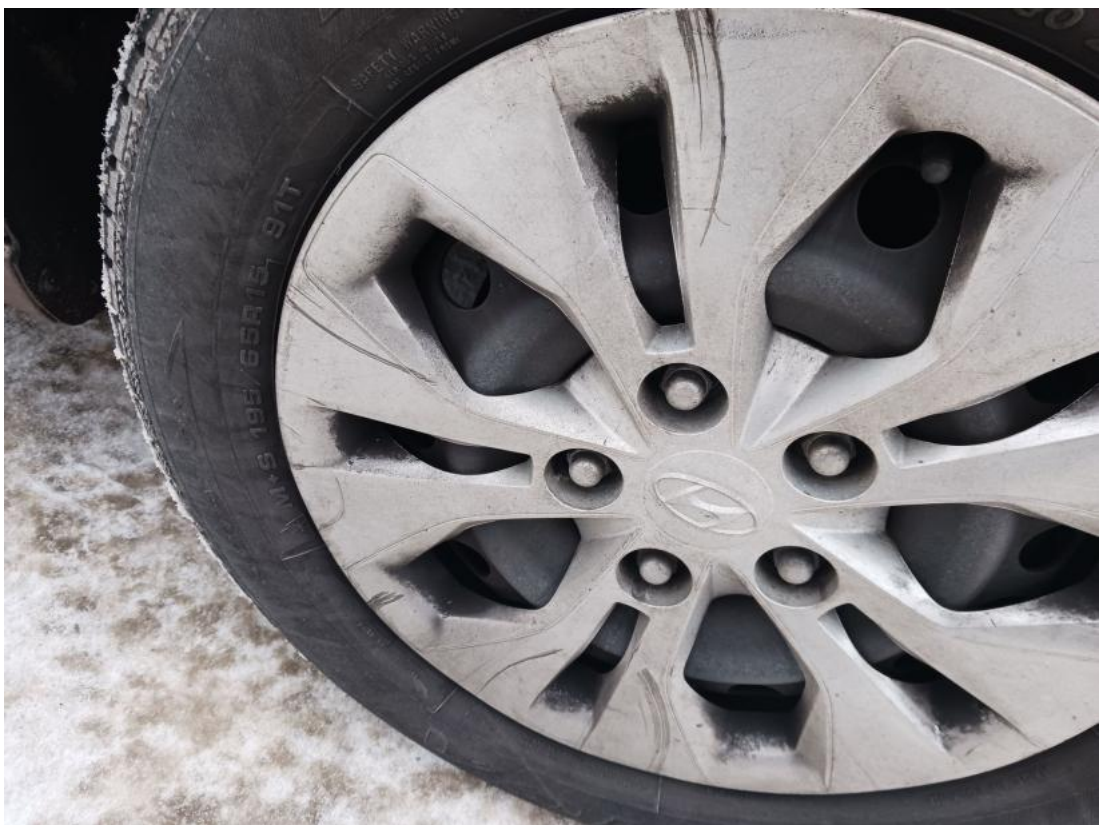
**Fot. 38**

| 6 | Kołpak koła przód R | rysa/odprysk | | |

Kołpak przedni P - Rysa/odprysk 1

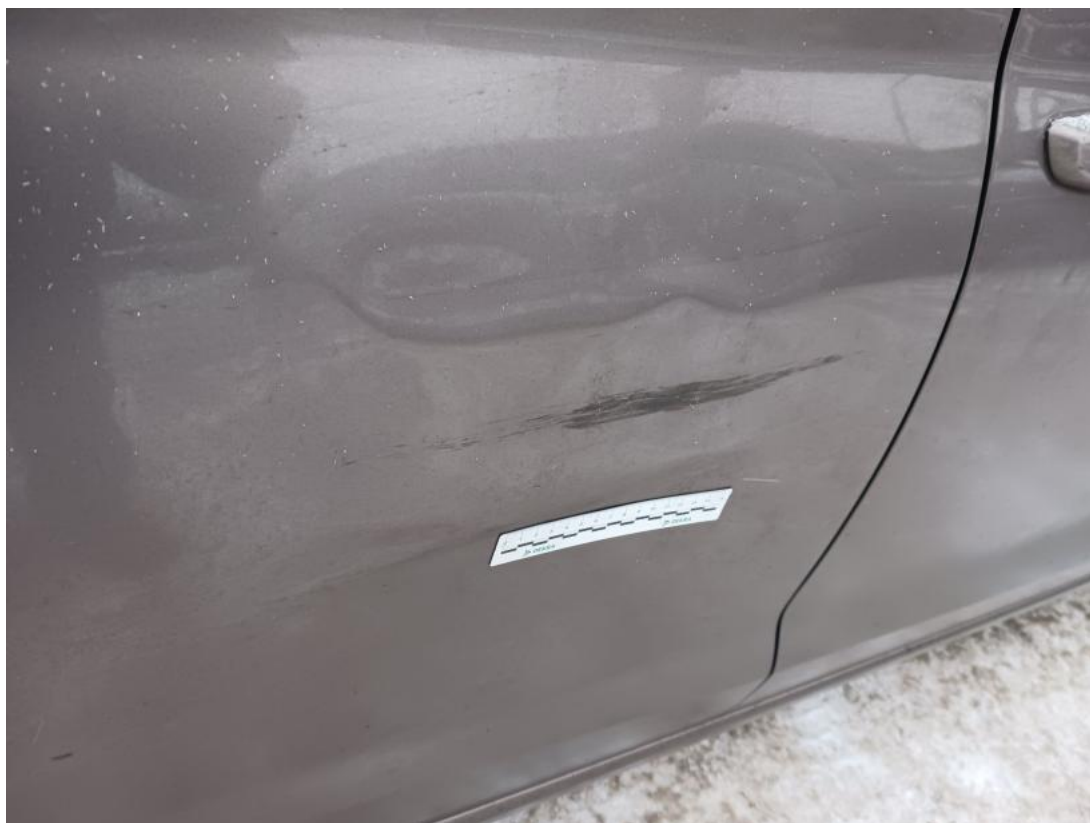
**Fot. 39**

| Poz. | Nazwa pozycji | Opis uszkodzeń | Kwalifik. | Naprawa [rbg] |
|---|---|---|---|---|
| 2 | Drzwi tylne (nieuzbrojone) R | rysa/odprysk, wgniecenie/odkształcenie | NA | 2 |

Drzwi tylne P - Wgniecenie/odkształcenie 1

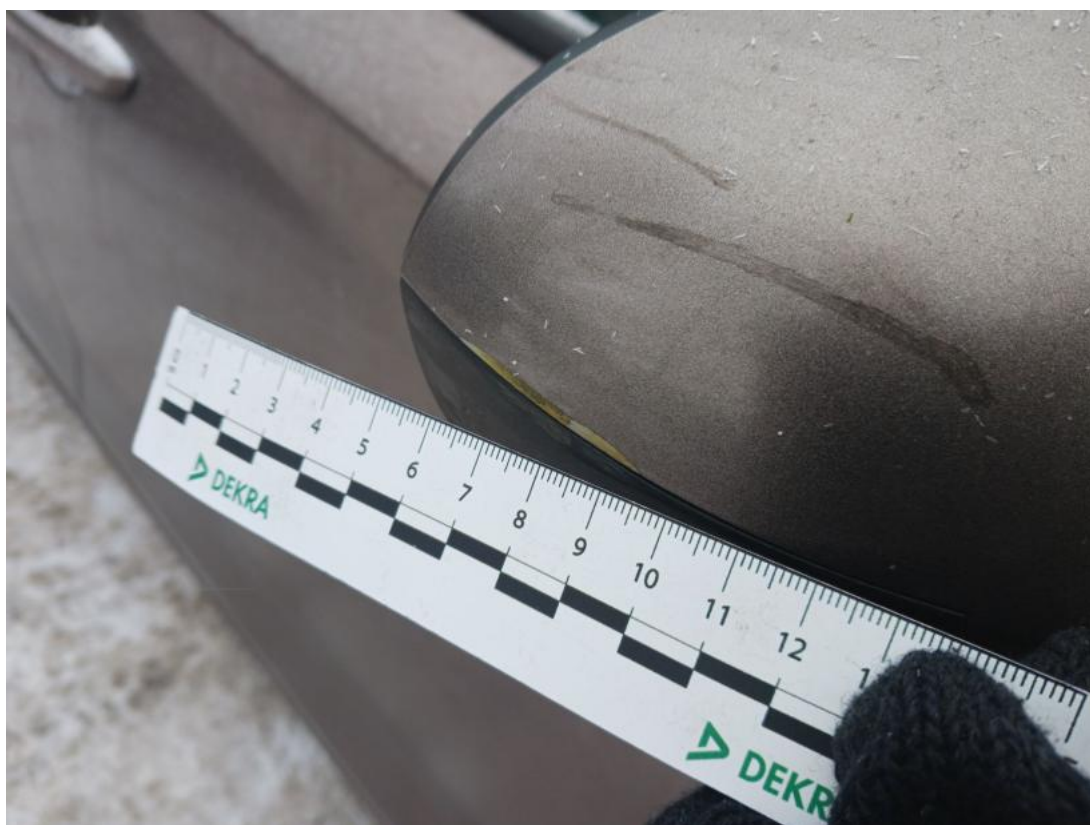
**Fot. 40**

| Poz. | Nazwa pozycji | Opis uszkodzeń | Kwalifik. | Naprawa [rbg] |
|---|---|---|---|---|
| 5 | Ośłona lusterka zewnętrznego R | rysa/odprysk | | |

Obudowa lusterka zew P - Rysa/odprysk 1

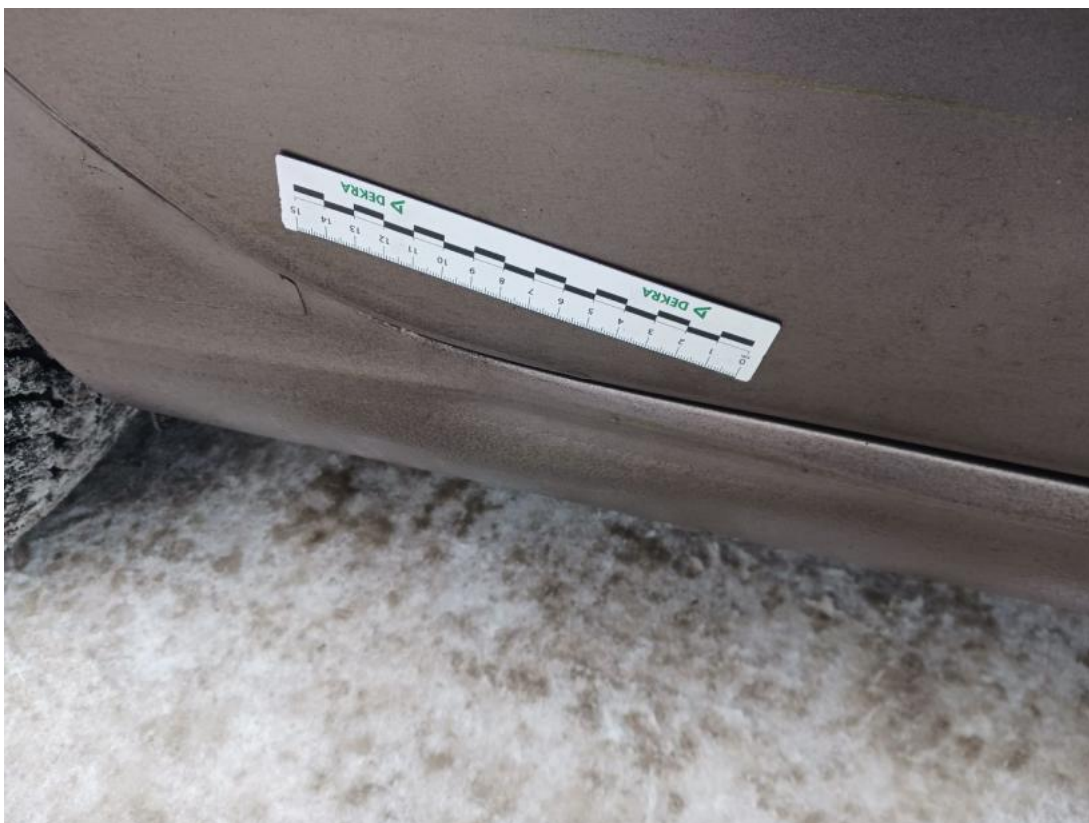
**Fot. 41**

| Poz. | Nazwa pozycji | Opis uszkodzeń | Kwalifik. | Naprawa [rbg] |
|---|---|---|---|---|
| 3 | Próg R | wgniecenie/odkształcenie | NA | 1.2 |

Próg P - Wgniecenie/odkształcenie 1

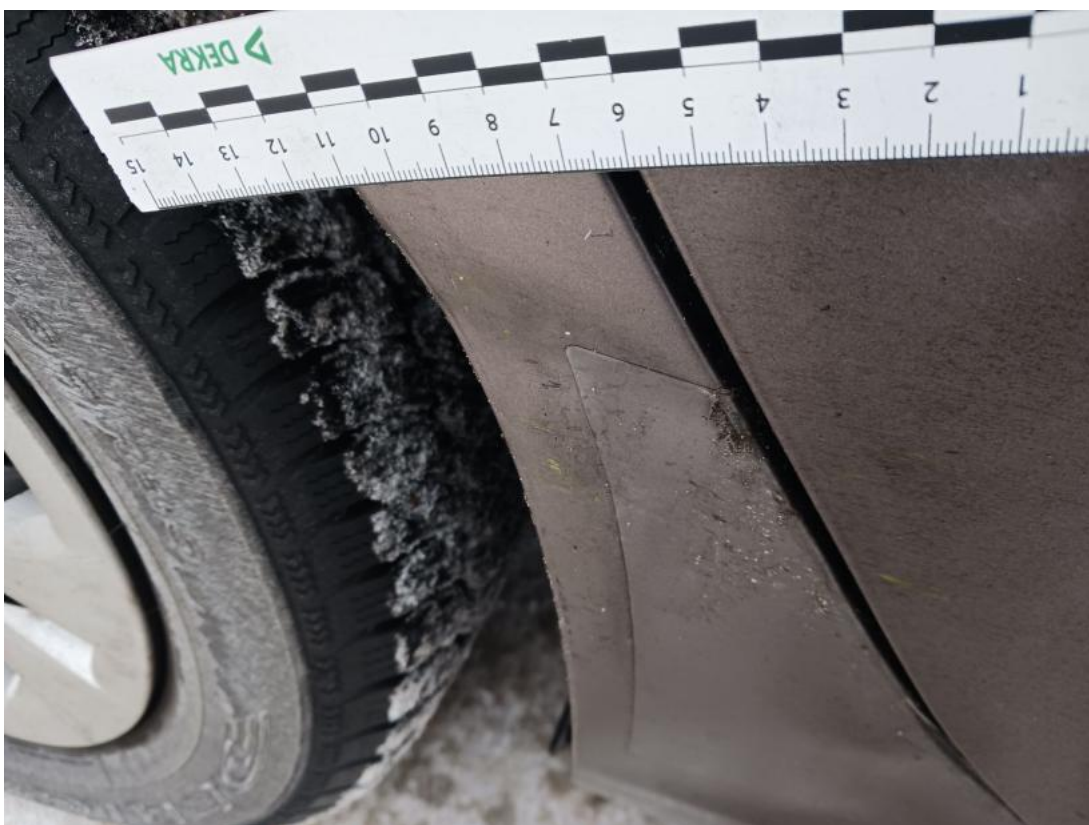
**Fot. 42**

Próg P - Wgniecenie/odkształcenie 2
