## Raport z oględzin pojazdu

| Numer raportu | 09932/2/26-15201 | Data raportu | 20-02-2026 |

| Marka, model | SKODA Fabia III Hatchback 18... |
| Numer rejestracyjny | WE944VF |

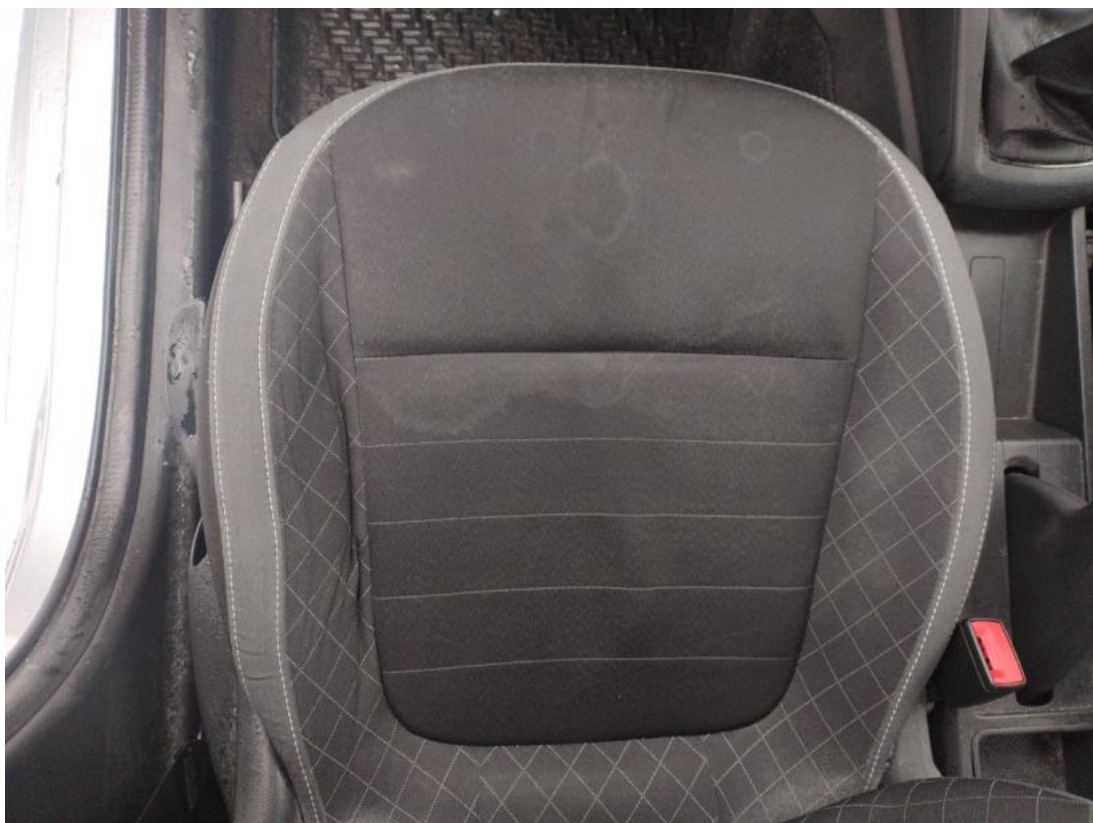
**Fot. 35**  
OC

**Fot. 36**  
zabrudzenia wewnętrzne

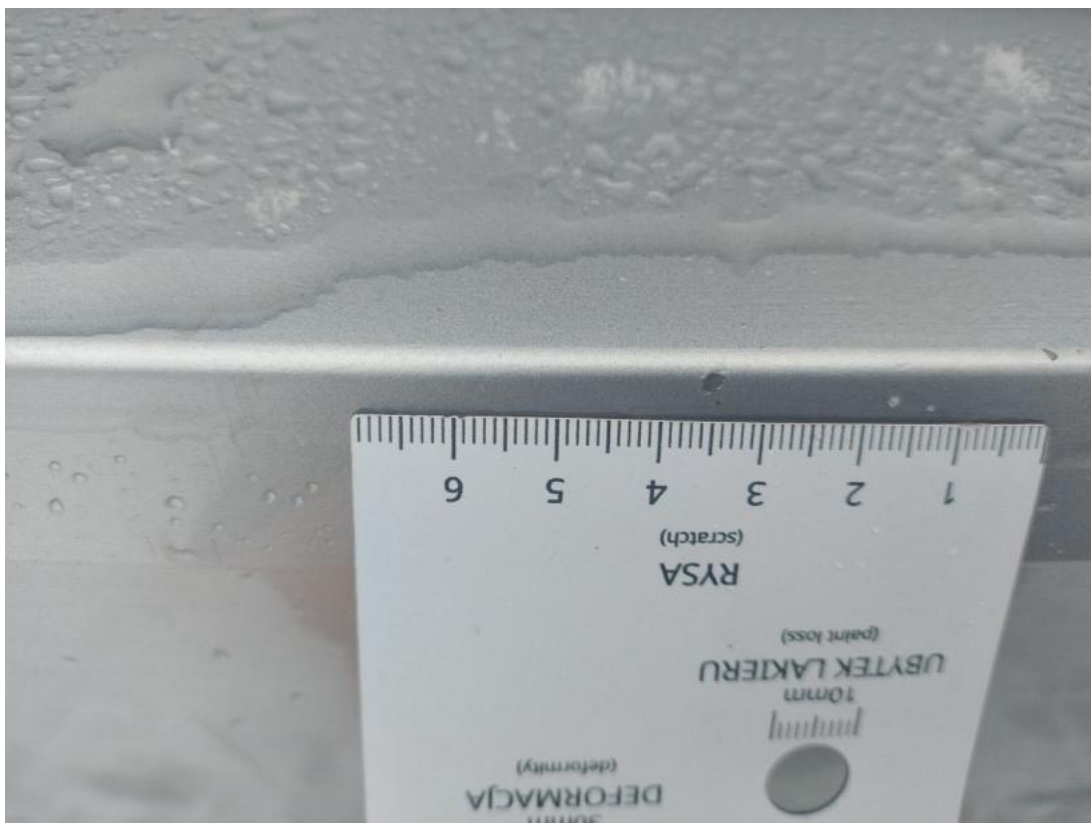
**Fot. 37**

| Poz. | Nazwa pozycji | Opis uszkodzeń | Kwalifik. | Naprawa<br>[rbg] |
|---|---|---|---|---|
| 2 | Okladzina zderzaka tylnego | odpryski lakieru | NA | |

Zderzak tylny - zdjęcie poglądowe 1

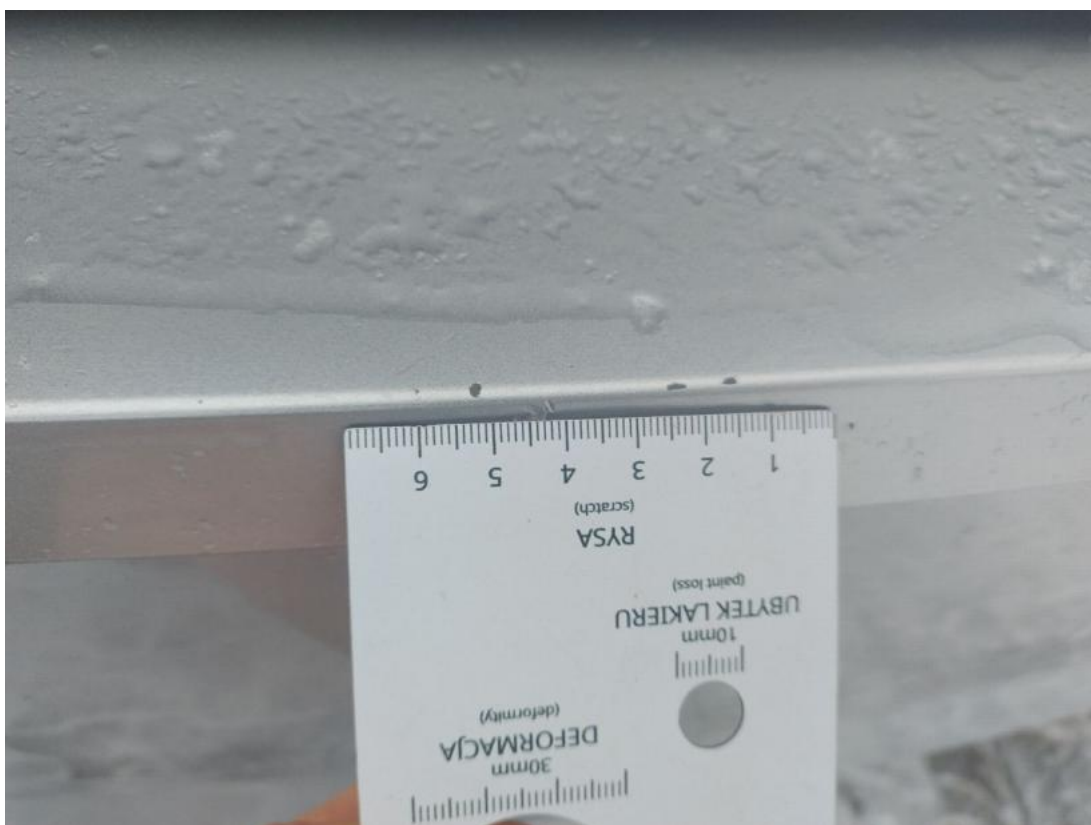
**Fot. 38**

Zderzak tylny - zdjęcie poglądowe 2

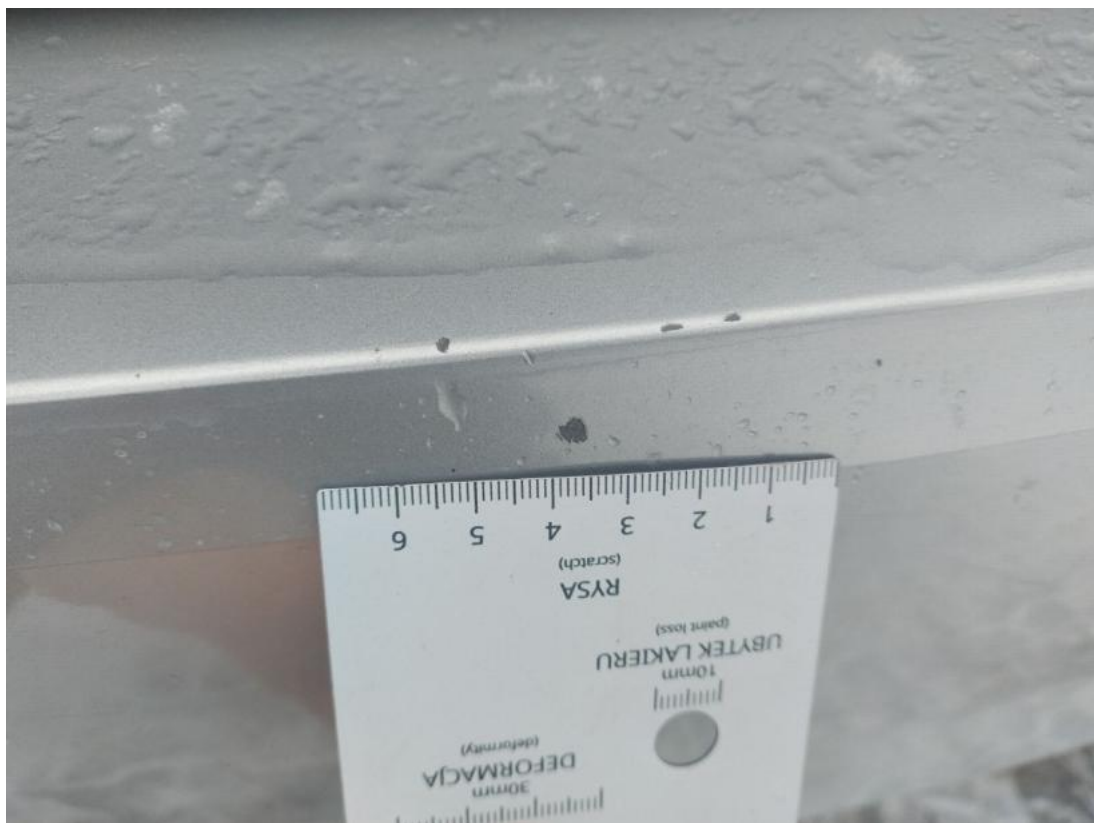
**Fot. 39**

Zderzak tylny - Rysa/odprysk 1

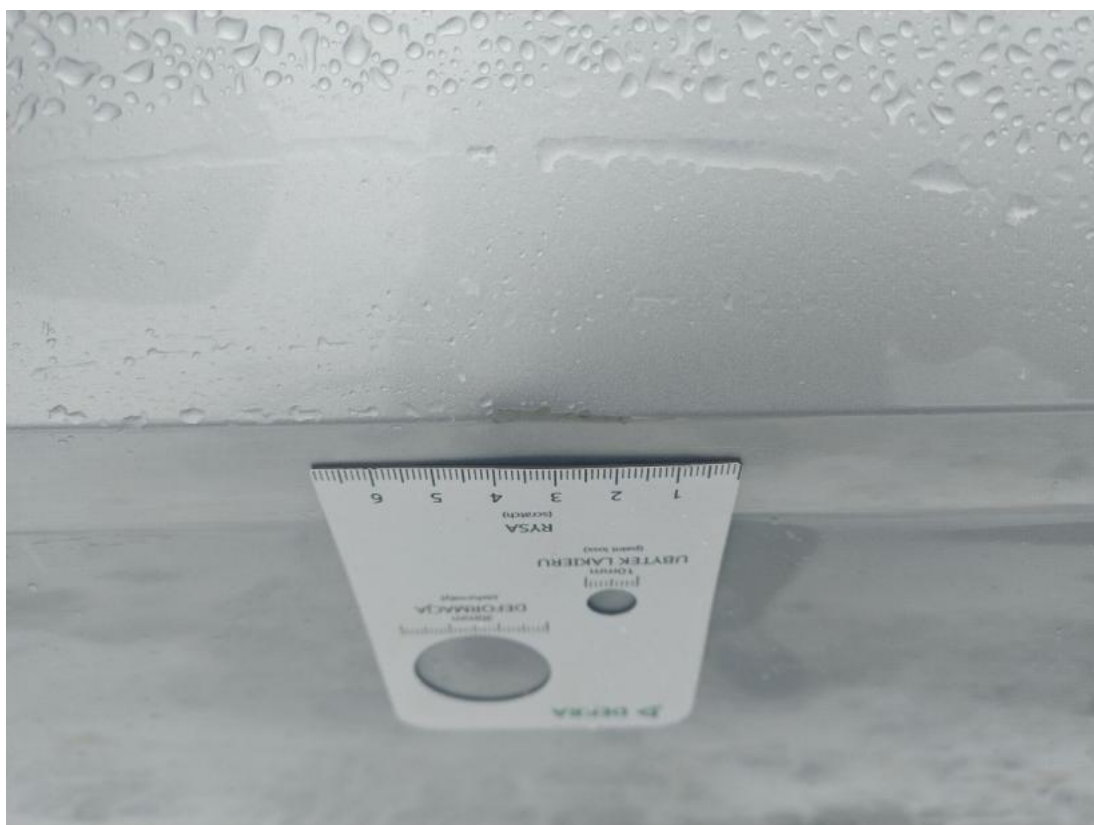
**Fot. 40**

| Poz. | Nazwa pozycji | Opis uszkodzeń | Kwalifik. | Naprawa<br>[rbg] |
|---|---|---|---|---|
| 1 | Drzwi przednie (nieuzbrojone) L | zarysowanie, wgniecenie | NA | 1.2 |

Drzwi przed L - zdjęcie poglądowe 1

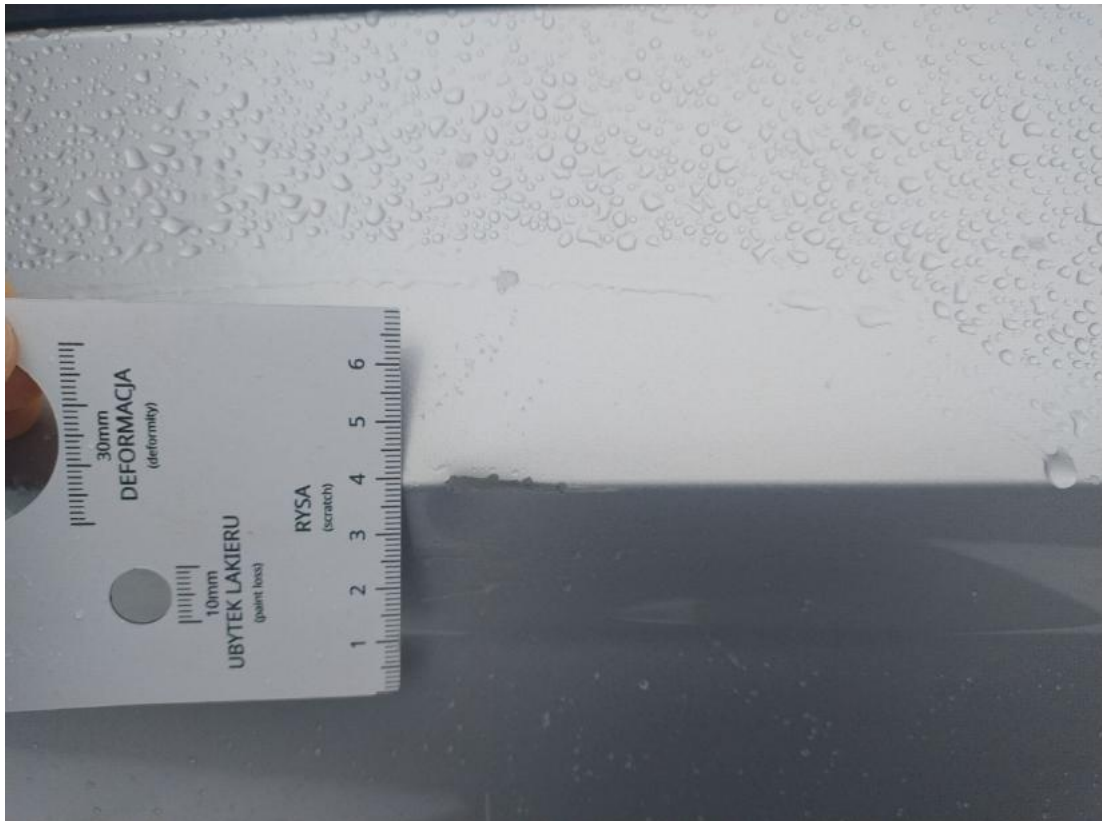
**Fot. 41**

Drzwi przed L - zdjęcie poglądowe 2

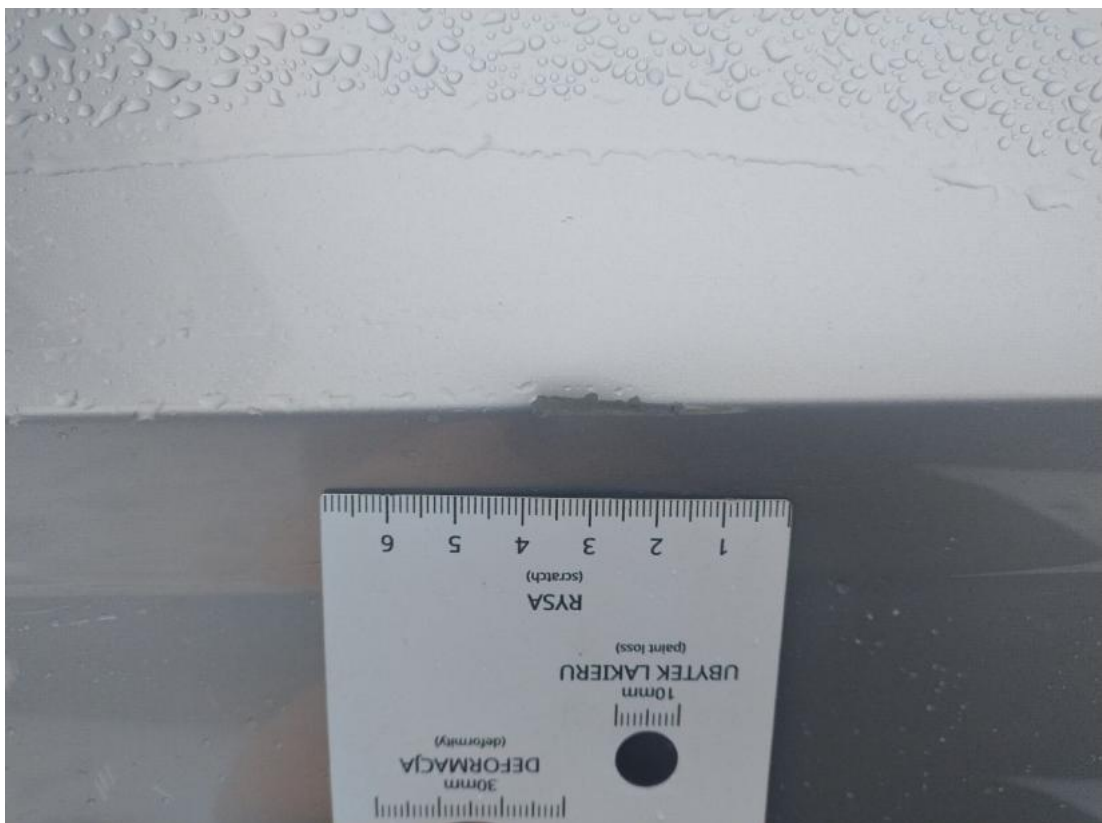
**Fot. 42**

Drzwi przed L - Wgniecenie/odkształcenie 1

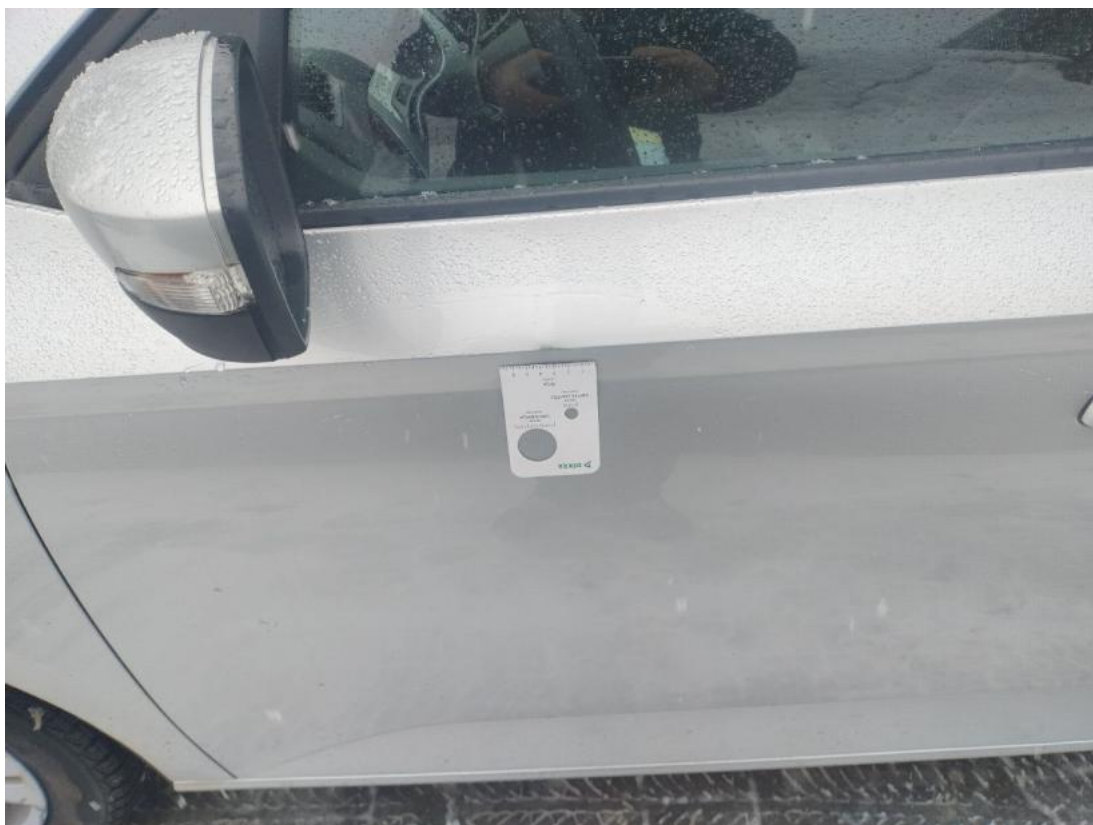
**Fot. 43**

Drzwi przed L - Wgniecenie/odkształcenie 2
