## Raport z oględzin pojazdu

| Numer raportu | 218041/1/26-11401 | Data raportu | 02-02-2026 |

| Numer identyfikacyjny (VIN) | JMZGL627801620419 |
| Marka, model | MAZDA 6 Sedan 18-24 |

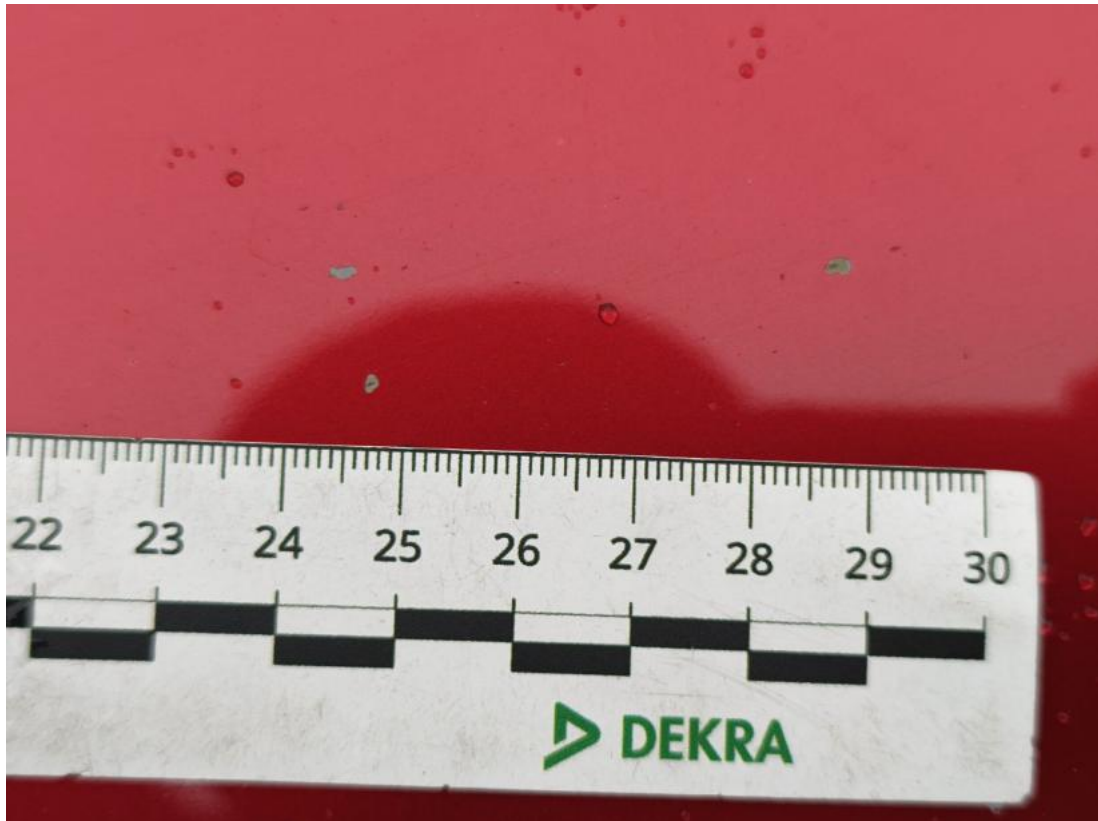
**Fot. 39**

| Poz. | Nazwa pozycji | Opis uszkodzeń | Kwalifik. | Naprawa [rbg] |
|---|---|---|---|---|
| 2 | Pokrywa przednia | rysa/odprysk, ślady korozji | NA | 0.5 |

Pokrywa komory silnika - Rysa/odprysk 1

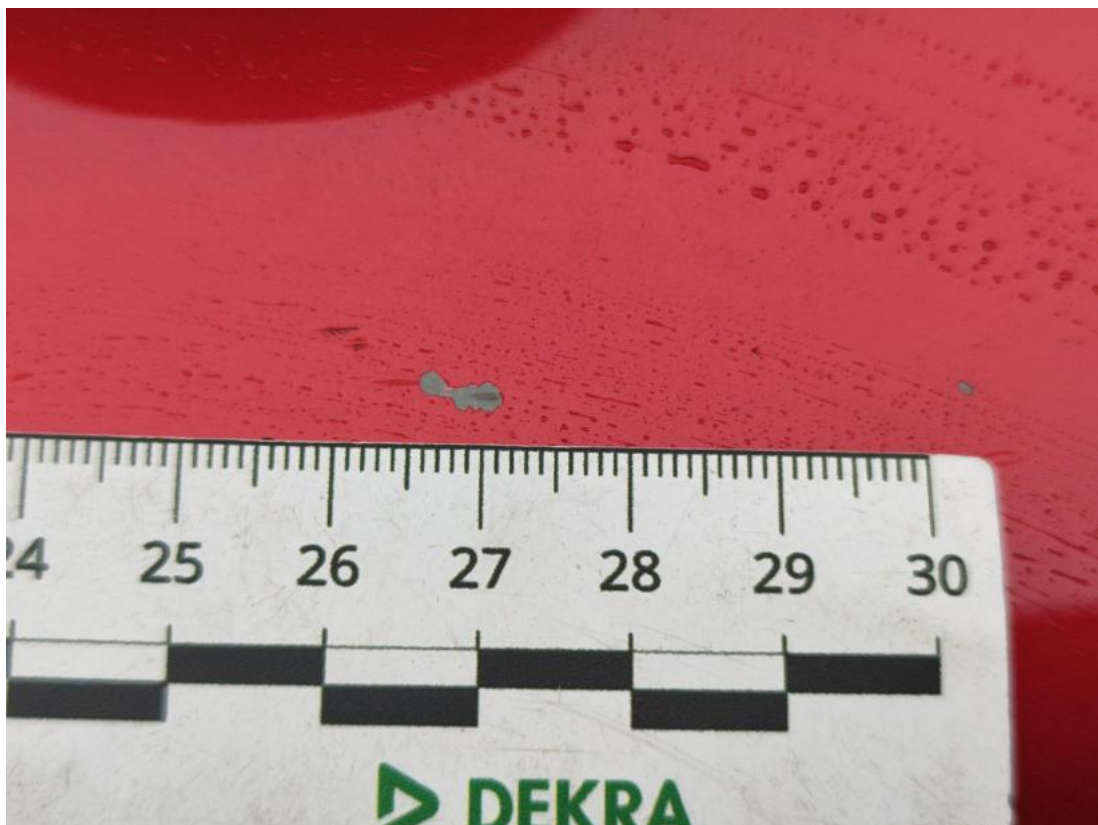
**Fot. 40**

Pokrywa komory silnika - Rysa/odprysk 2

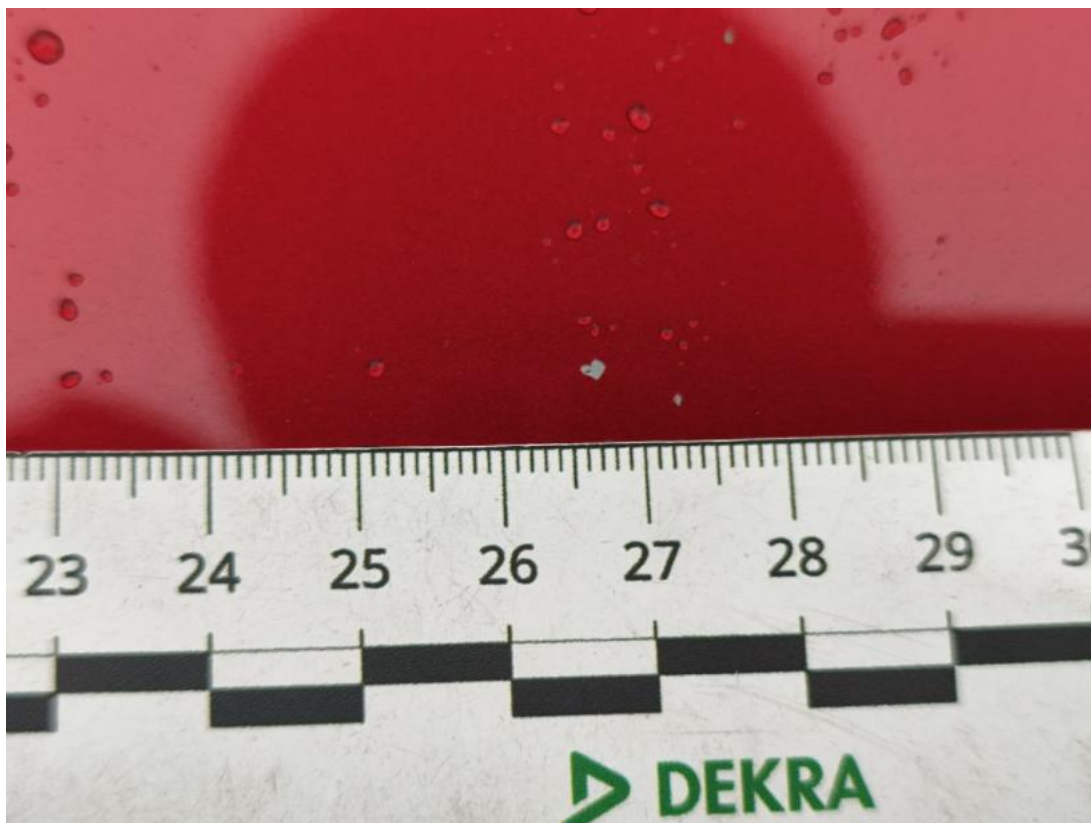
**Fot. 41**

Pokrywa komory silnika() - Rysa/odprysk 3

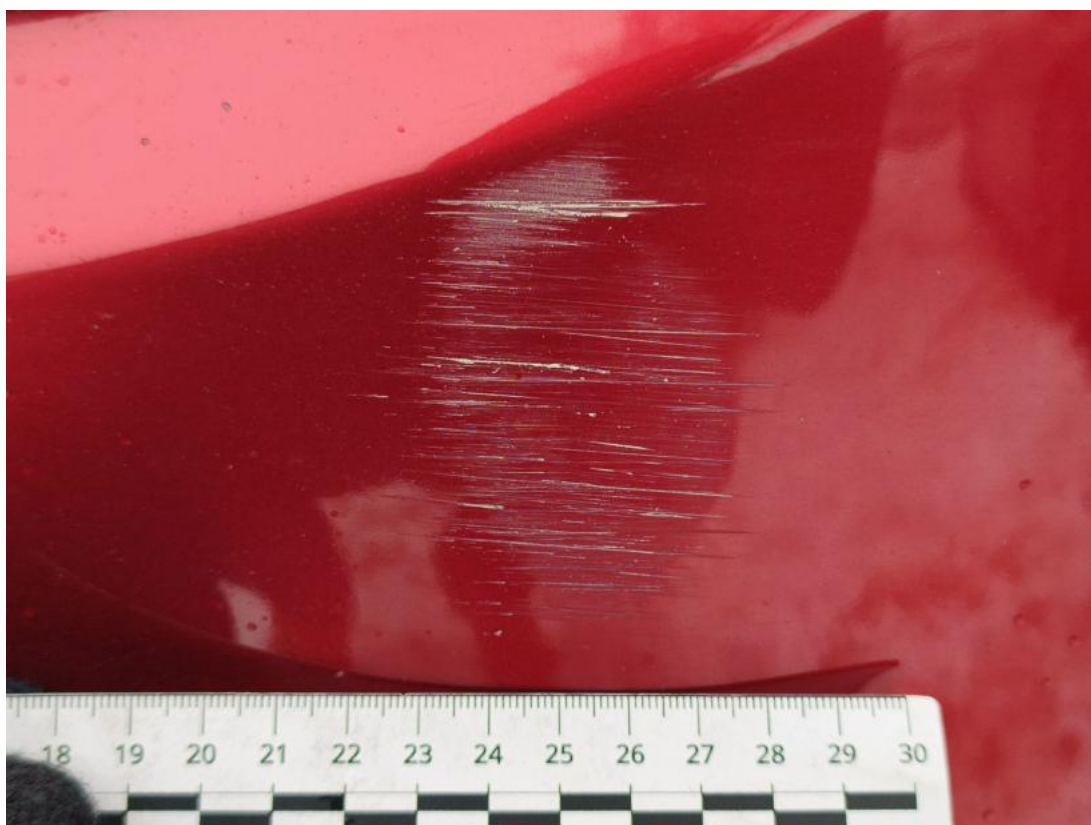
**Fot. 42**

| Poz. | Nazwa pozycji | Opis uszkodzeń | Kwalifik. | Naprawa [rbg] |
|---|---|---|---|---|
| 1 | Okladzina zderzaka przedniego | niewłaściwe pasowanie, rysa/odprysk | NA | 1 |

Zderzak - Rysa/odprysk 1

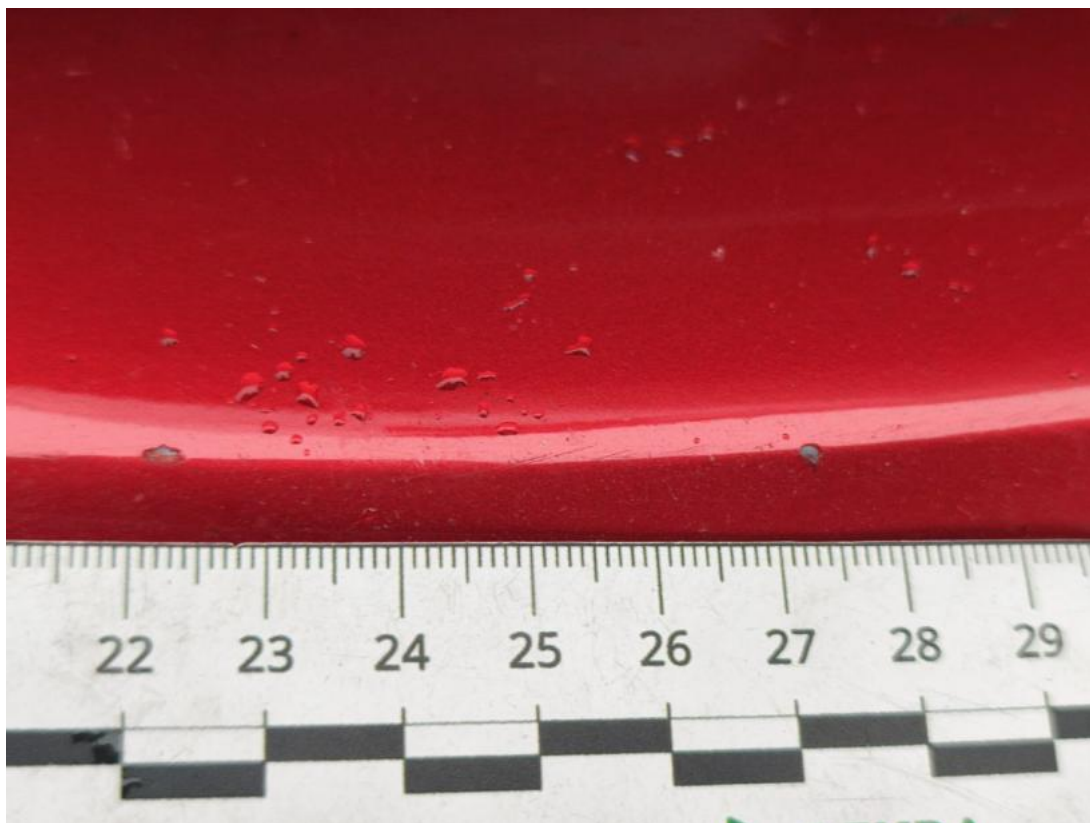
**Fot. 43**

Zderzak() - Rysa/odprysk 3

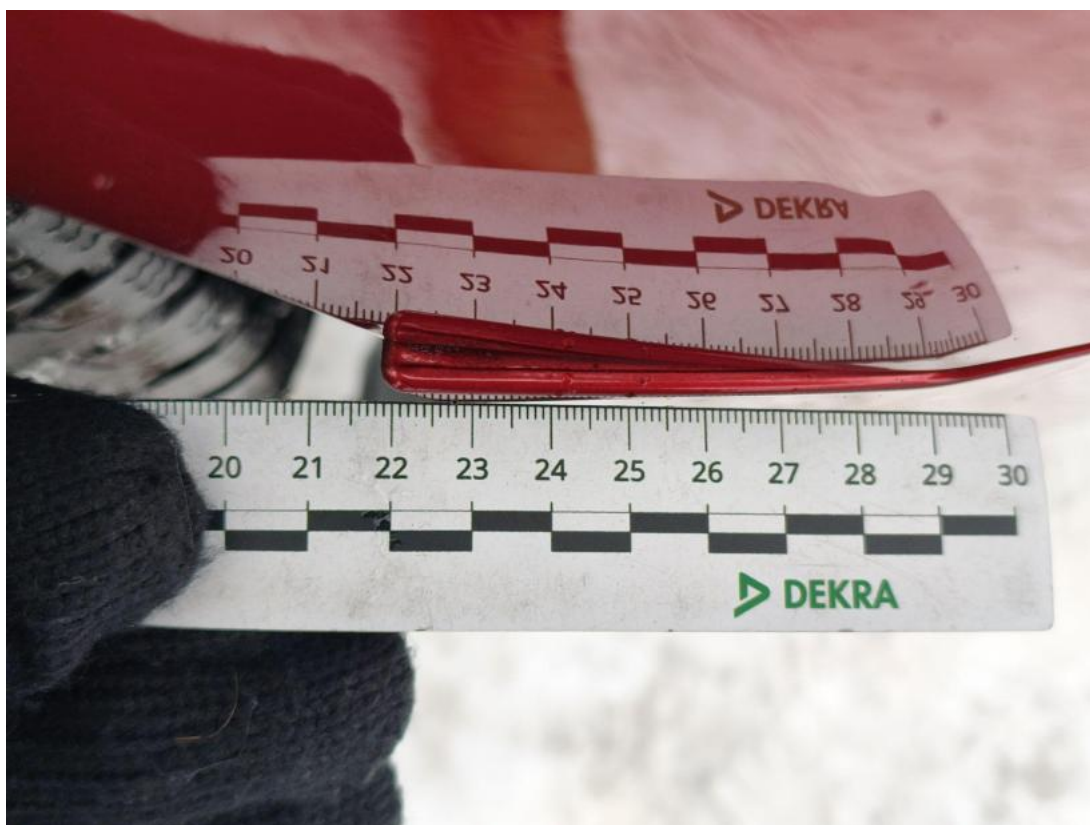
**Fot. 44**

Zderzak - Inne 1

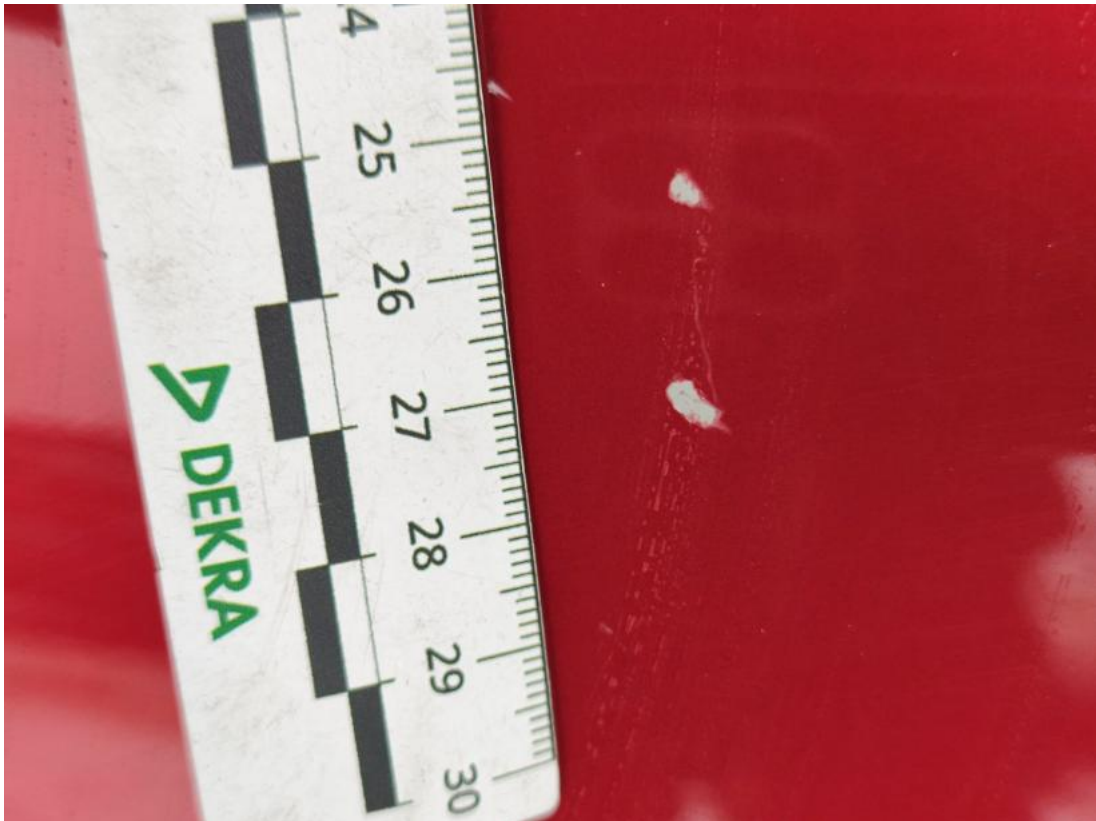
**Fot. 45**

| Poz. | Nazwa pozycji | Opis uszkodzeń | Kwalifik. | Naprawa [rbg] |
|---|---|---|---|---|
| 8 | Światnik przedni R | rysa/odprysk | | |

Błotnik przedni P - Rysa/odprysk 1

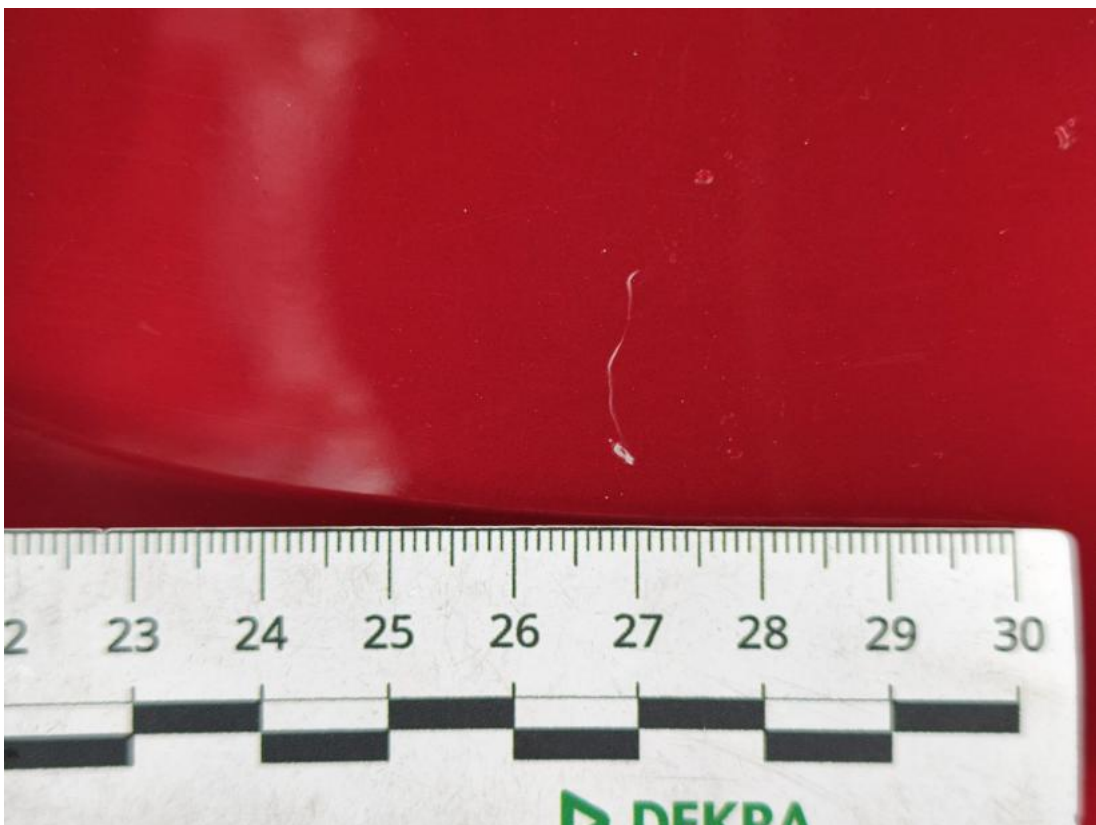
**Fot. 46**

| Poz. | Nazwa pozycji | Opis uszkodzeń | Kwalifik. | Naprawa [rbg] |
|---|---|---|---|---|
| 10 | Drzwi przednie (nieuzbrojone) R | rysa/odprysk, wgniecenie/odkształcenie | | |

Drzwi przednie P - Rysa/odprysk 1

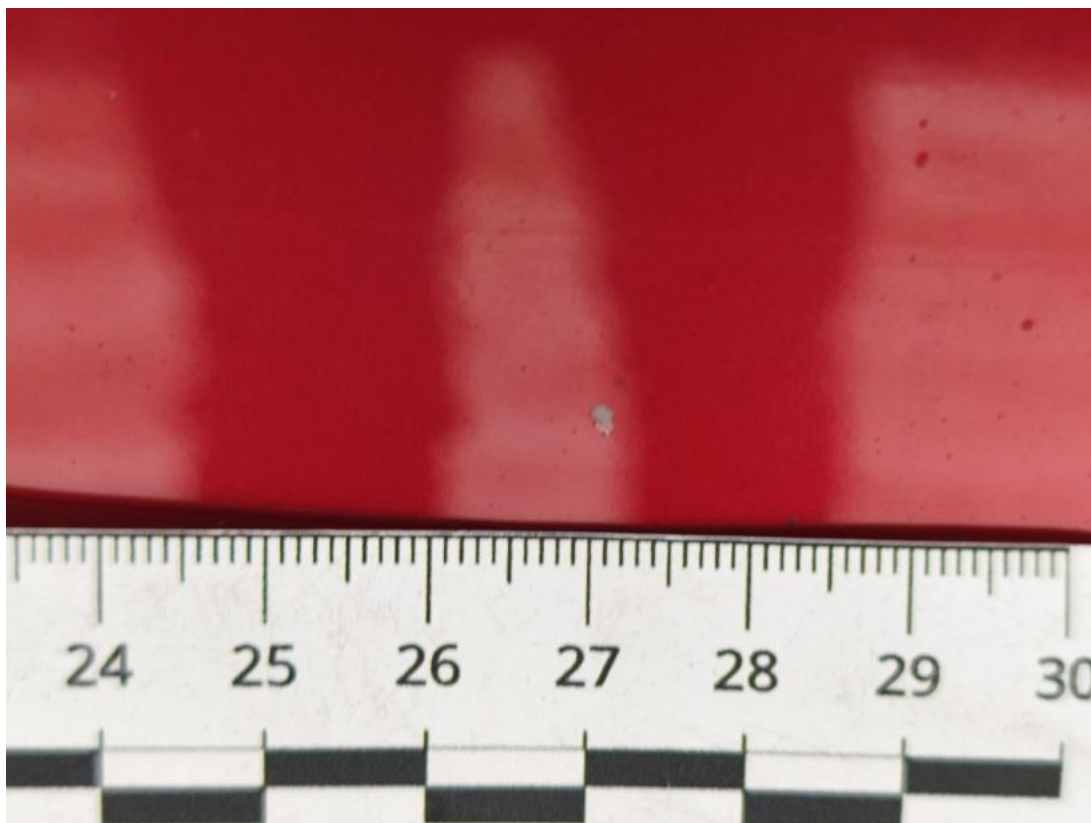
**Fot. 47**

Drzwi przednie P - Rysa/odprysk 2

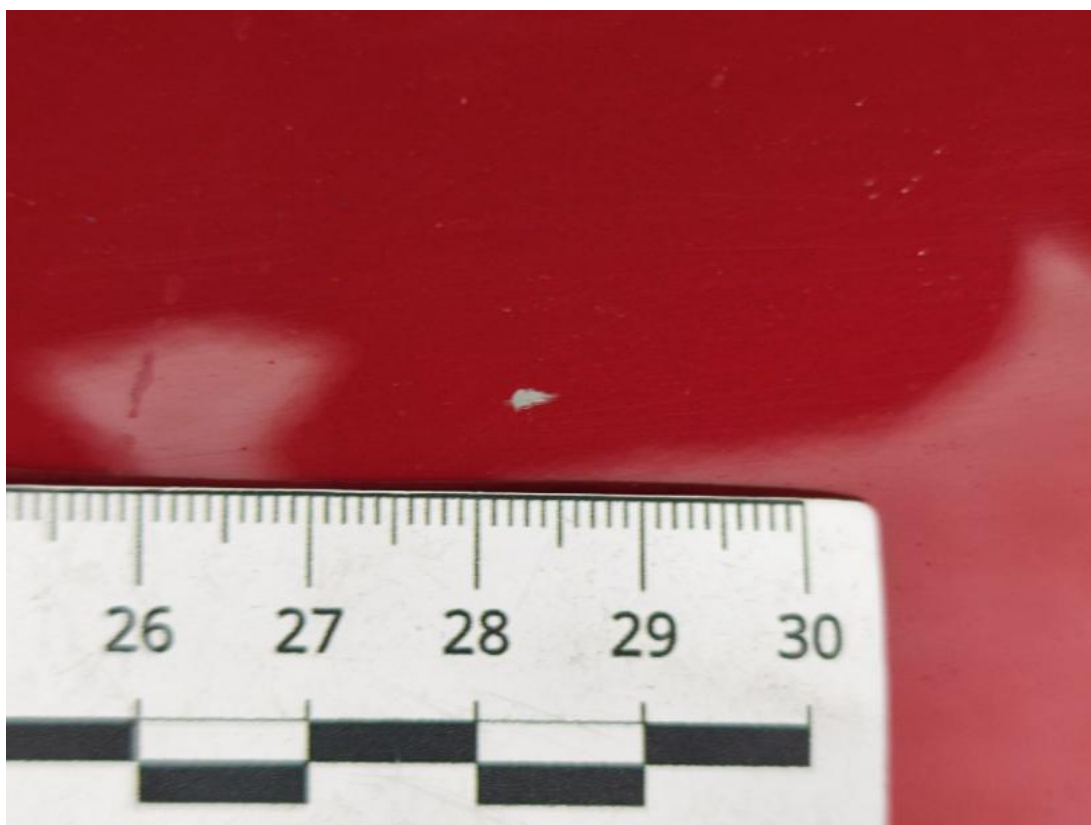
**Fot. 48**

Drzwi przednie P() - Rysa/odprysk 3

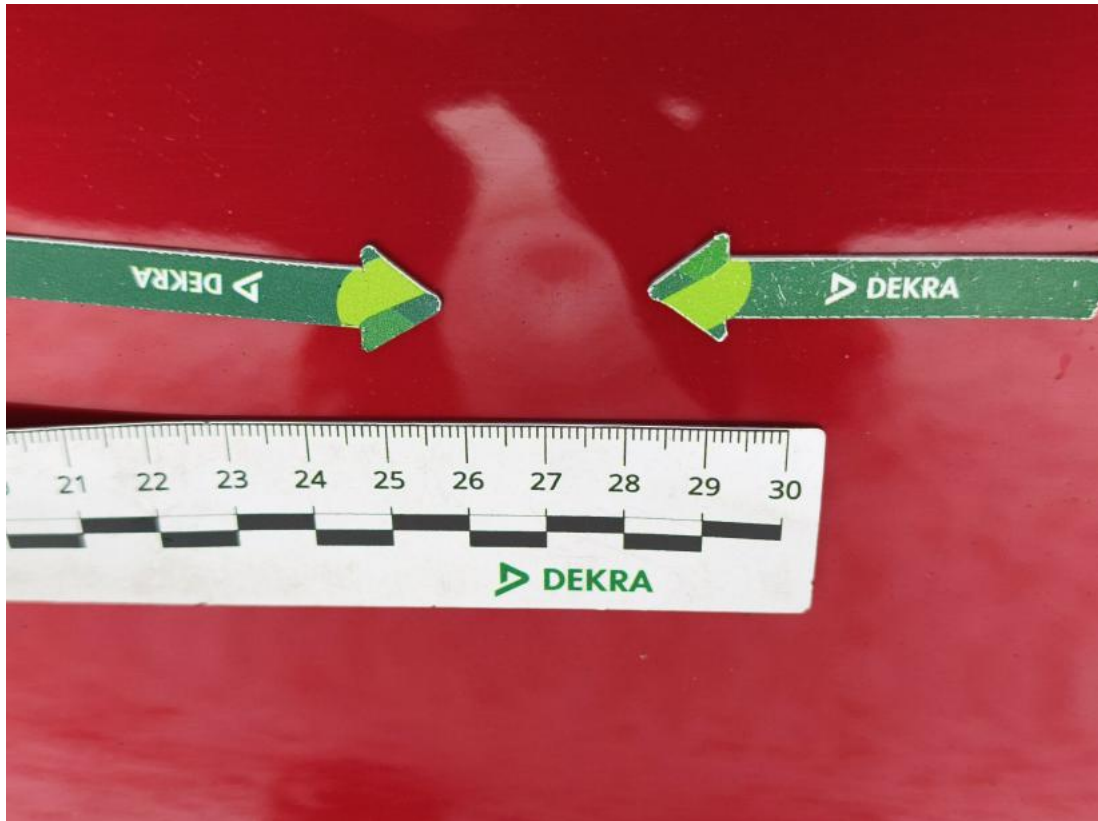
**Fot. 49**

Drzwi przednie P - Wgniecenie/odkształcenie 1

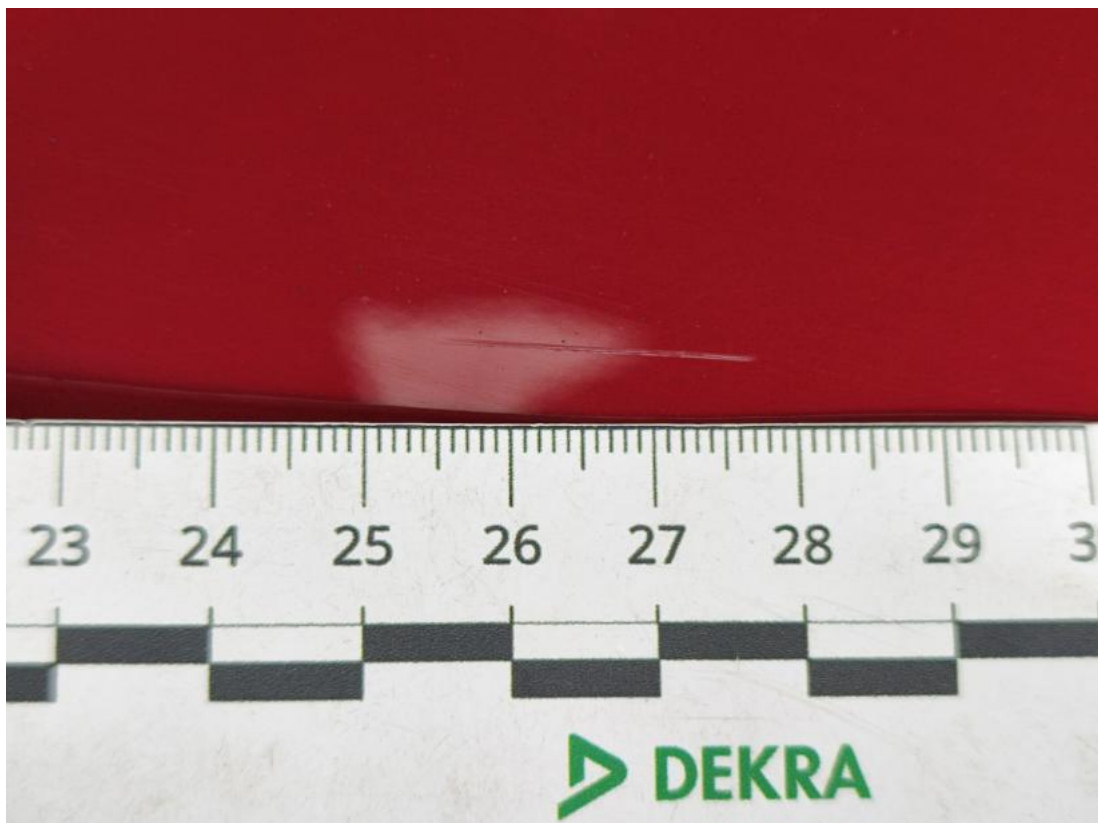
**Fot. 50**

| Poz. | Nazwa pozycji | Opis uszkodzeń | Kwalifik. | Naprawa [rbg] |
|---|---|---|---|---|
| 13 | Drzwi tylne (nieuzbrojone) R | rysa/odprysk | | |

Drzwi tylne P - Rysa/odprysk 1

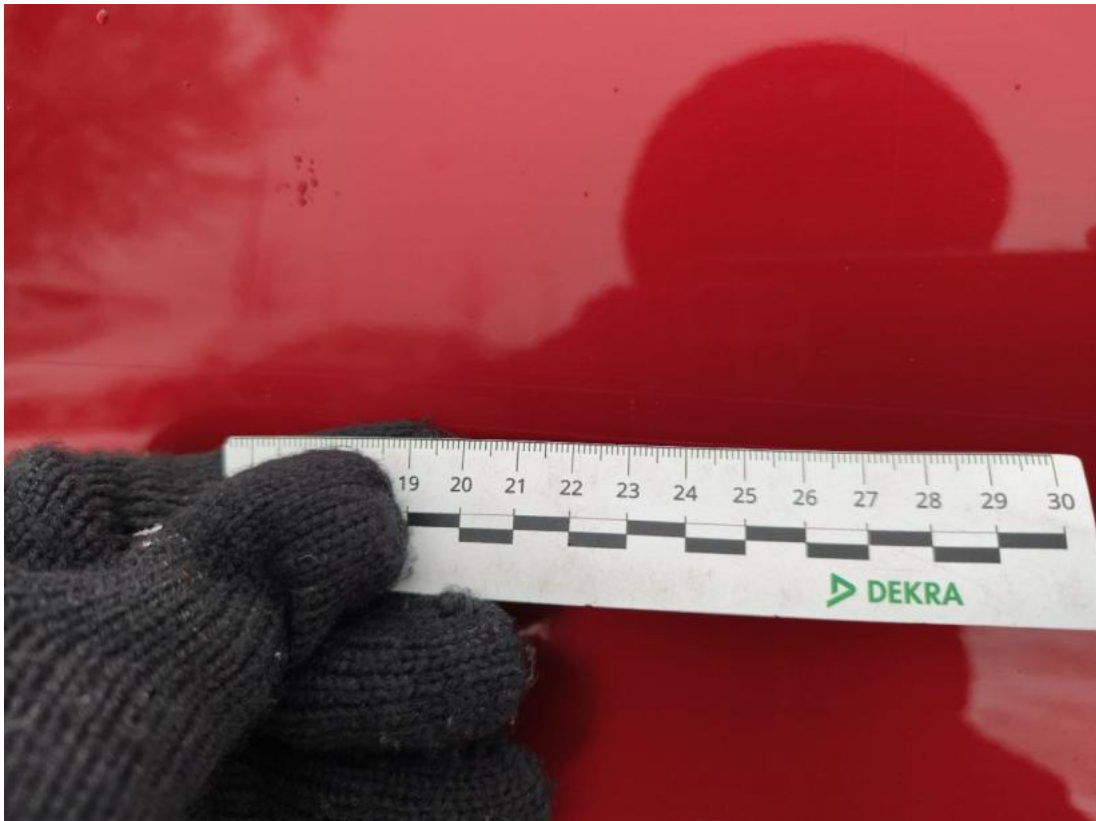
**Fot. 51**

Drzwi tylne P() - Rysa/odprysk 3

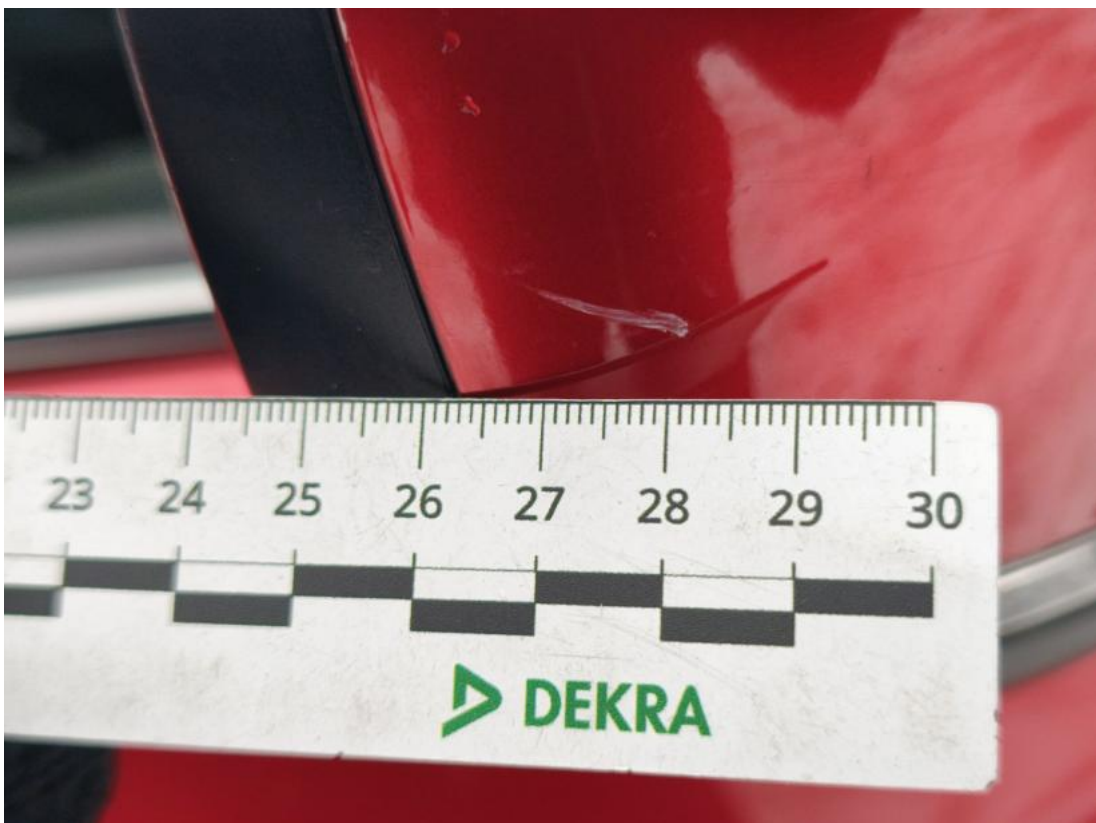
**Fot. 52**

| Poz. | Nazwa pozycji | Opis uszkodzeń | Kwalifik. | Naprawa [rbg] |
|---|---|---|---|---|
| 11 | Osłona lusterka zewnętrznego R | rysa/odprysk | | |

Obudowa lusterka zew P - Rysa/odprysk 1

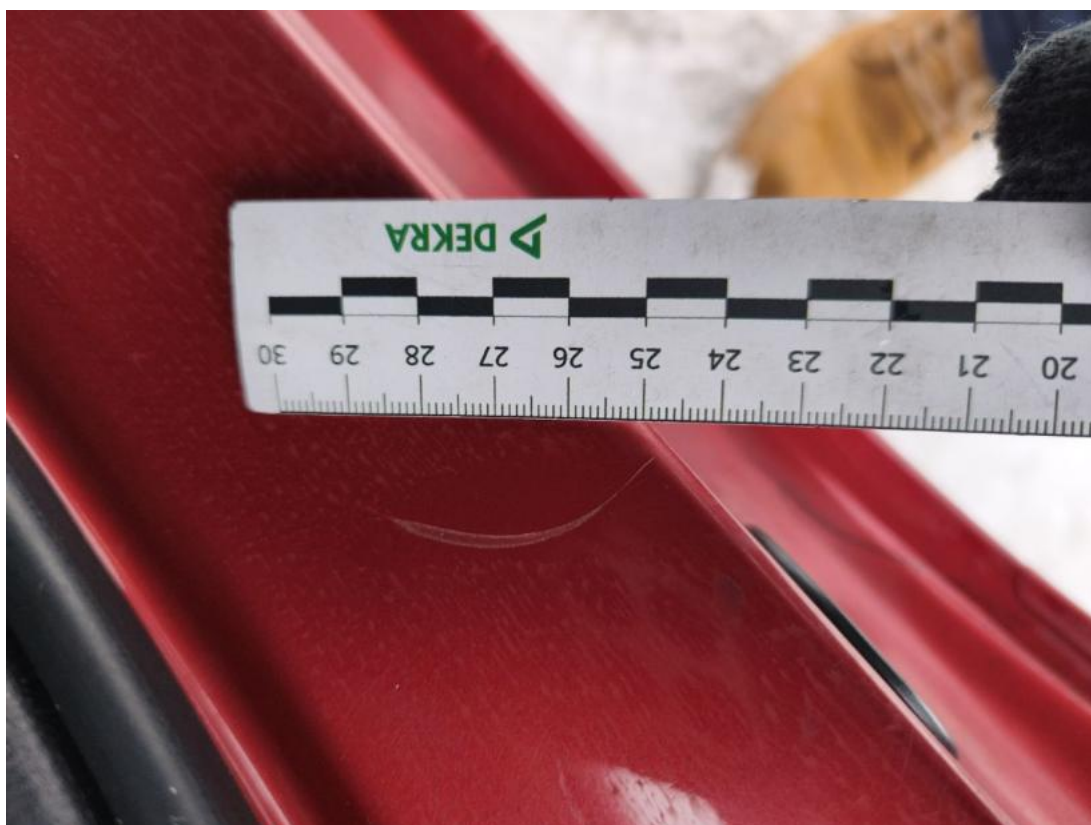
**Fot. 53**

| Poz. | Nazwa pozycji | Opis uszkodzeń | Kwalifik. | Naprawa [rbg] |
|---|---|---|---|---|
| 14 | Próg/Słupek środkowy (B) R | rysa/odprysk | | |

Próg P - Rysa/odprysk 1

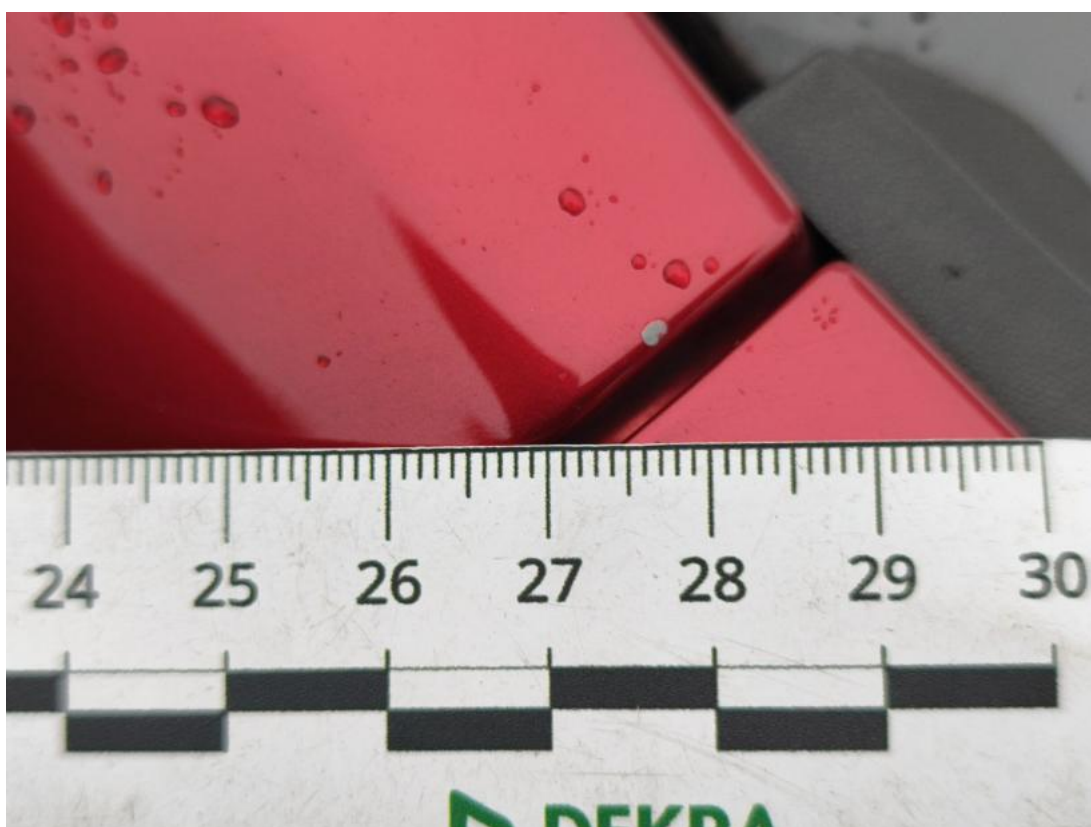
**Fot. 54**

| Poz. | Nazwa pozycji | Opis uszkodzeń | Kwalifik. | Naprawa [rbg] |
|---|---|---|---|---|
| 3 | Słupek przedni (A) z progiem R | rysa/odprysk, ślady korozji | NA | 0.5 |

Słupek przedni P - Rysa/odprysk 1

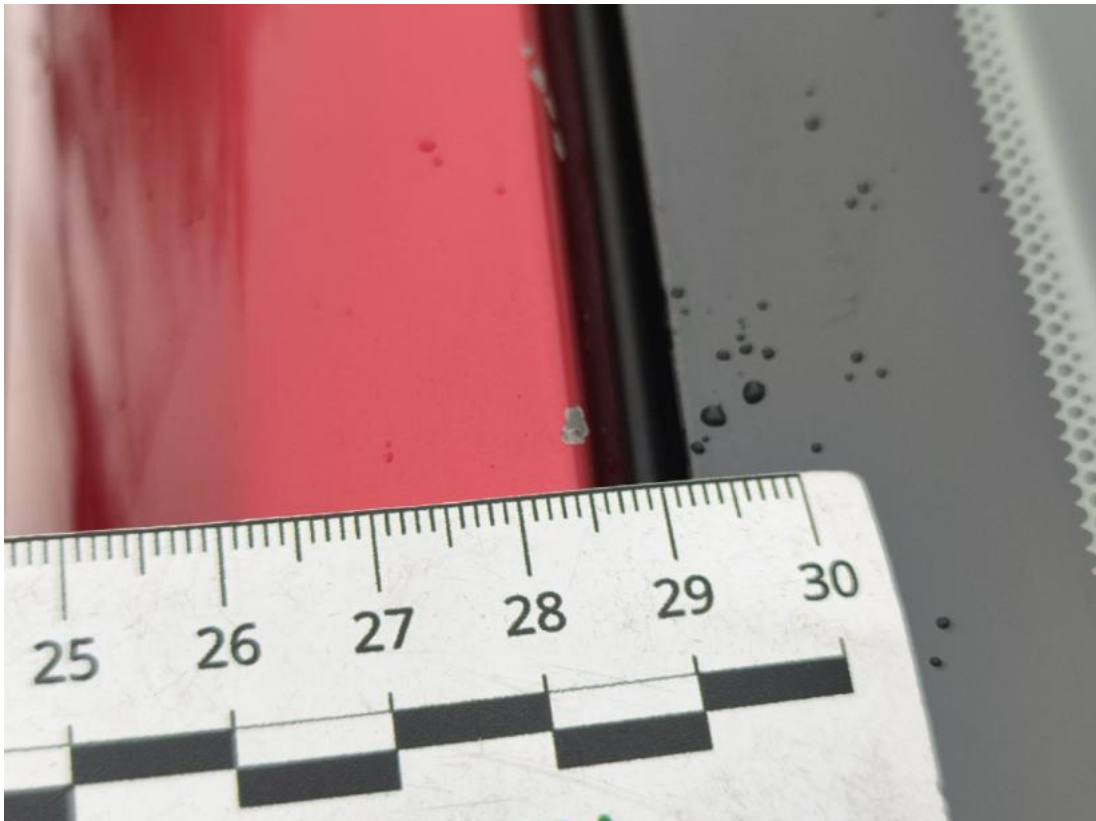
**Fot. 55**

Słupek przedni P() - Rysa/odprysk 3

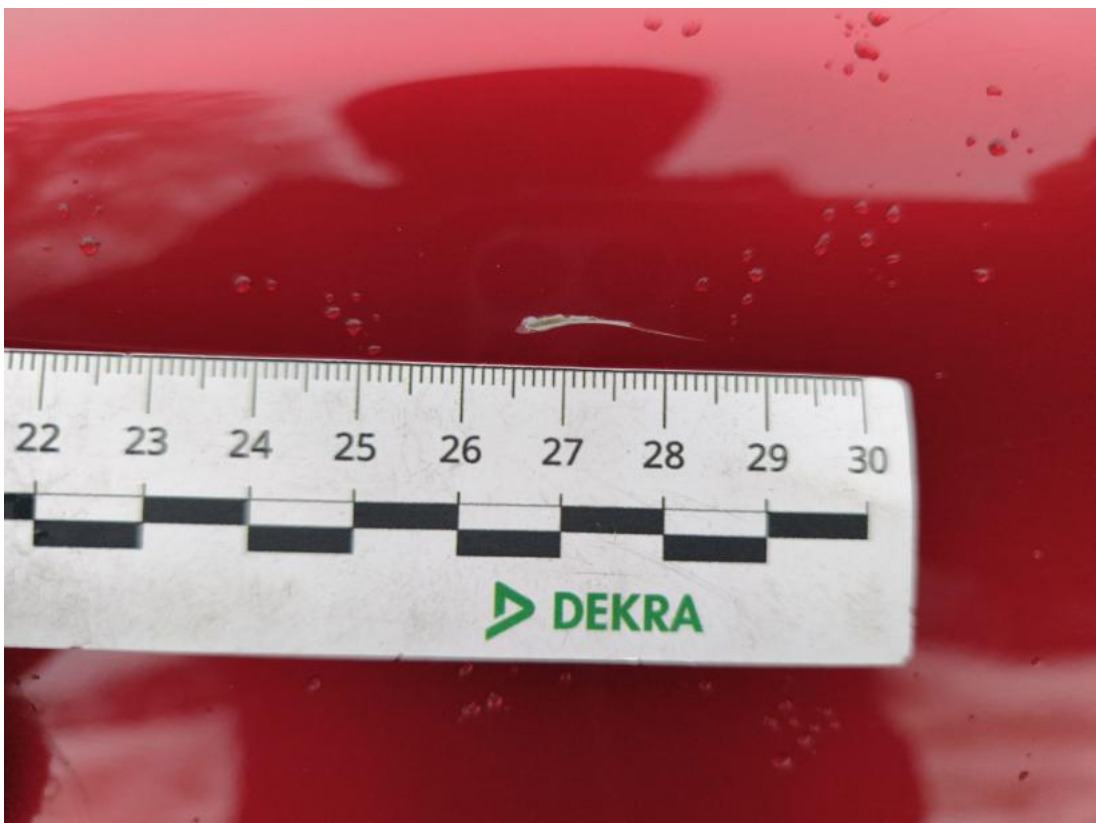
**Fot. 56**

| Poz. | Nazwa pozycji | Opis uszkodzeń | Kwalifik. | Naprawa [rbg] |
|---|---|---|---|---|
| 6 | Światnik tylny R | rysa/odprysk, wgniecenie/odkształcenie, ślady korozji | NA | 0.7 |

Błotnik tylny P / Ściana boczna P - Rysa/odprysk 1

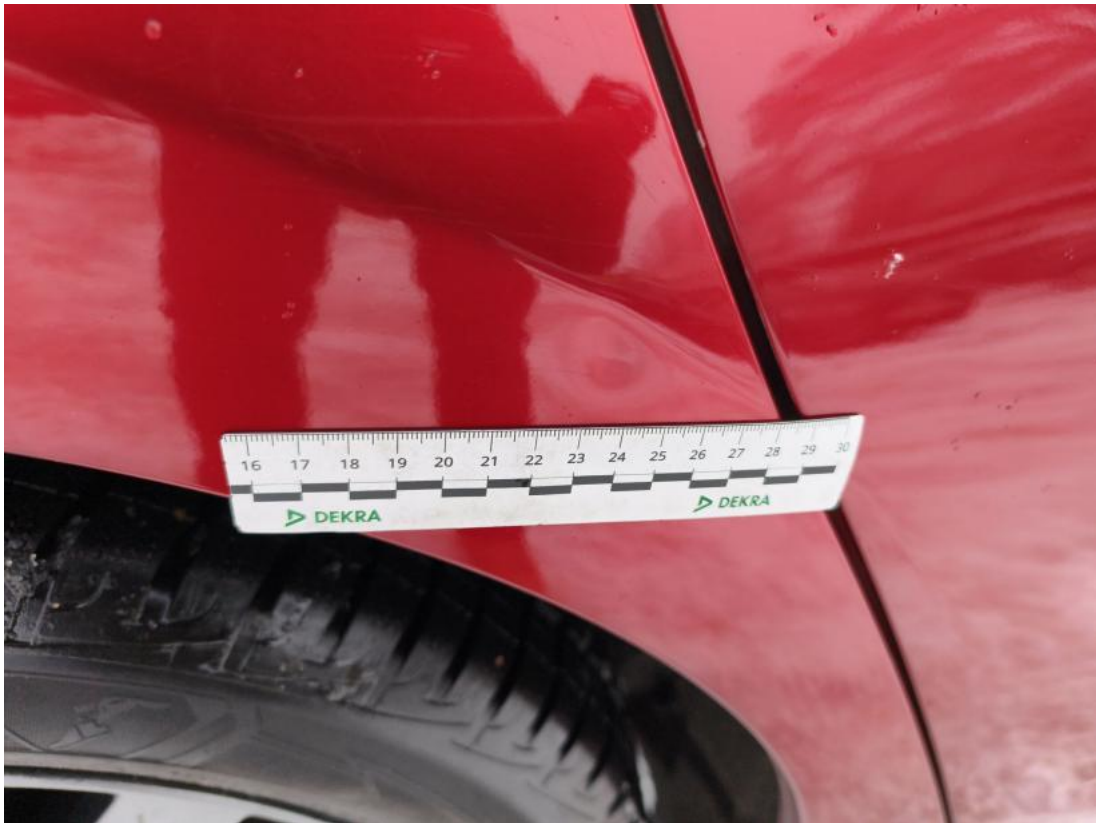
**Fot. 57**

Błotnik tylny P / Ściana boczna P - Wgniecenie/odkształcenie 1

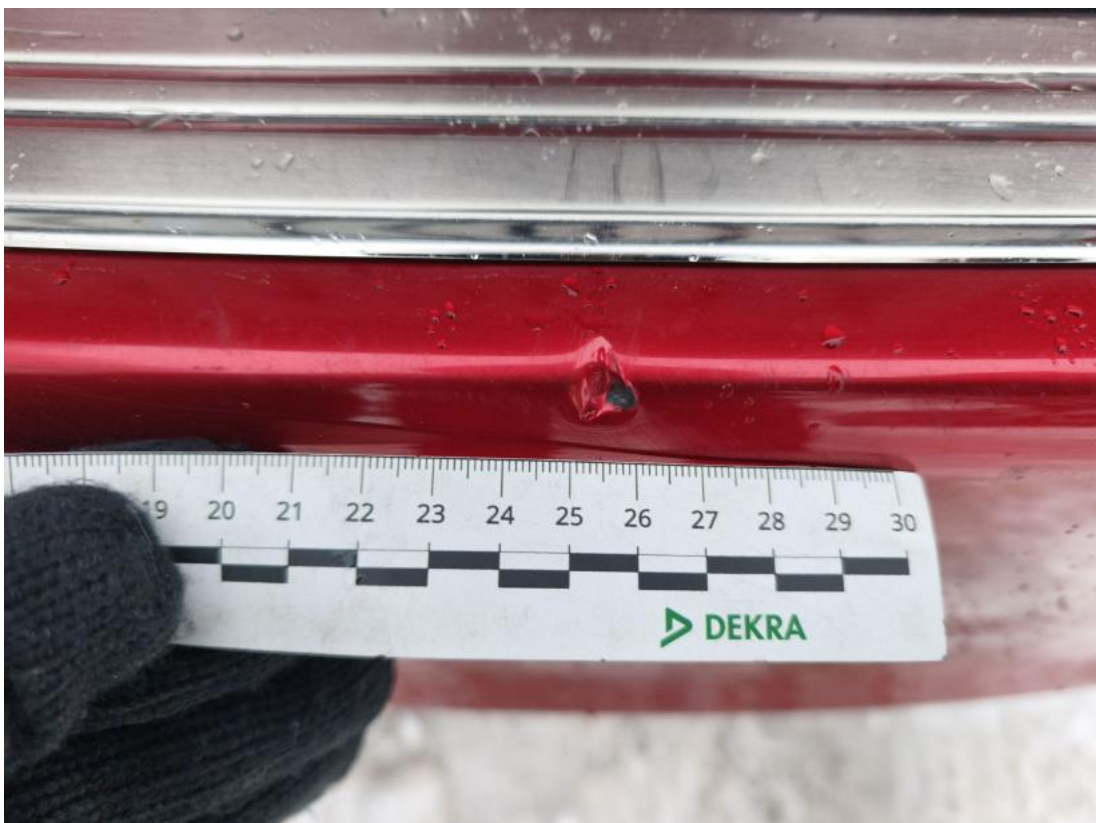
**Fot. 58**

| Poz. | Nazwa pozycji | Opis uszkodzeń | Kwalifik. | Naprawa [rbg] |
|---|---|---|---|---|
| 5 | Okladzina zderzaka tylnego | rysa/odprysk, wgniecenie/odkształcenie | NA | 1 |

Zderzak tylny - Rysa/odprysk 1

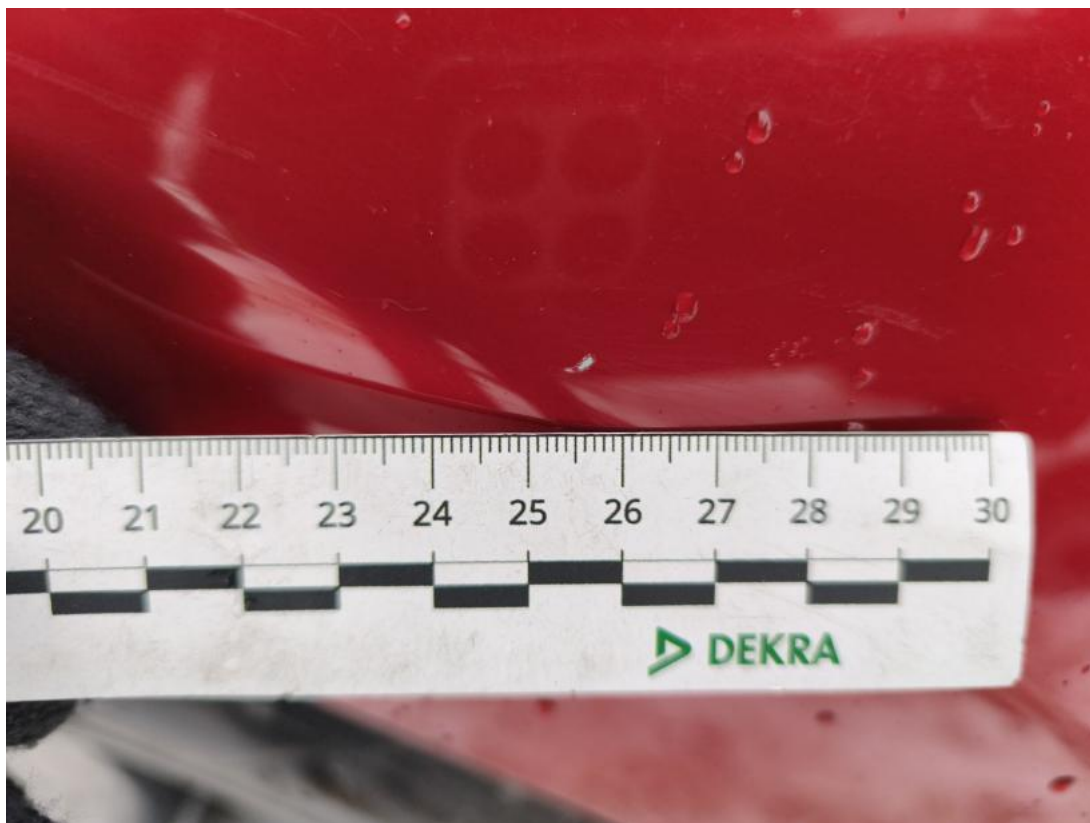
**Fot. 59**

| Poz. | Nazwa pozycji | Opis uszkodzeń | Kwalifik. | Naprawa [rbg] |
|---|---|---|---|---|
| 15 | Światnik tylny L | rysa/odprysk | | |

Błotnik tylny L / Ściana boczna L - Rysa/odprysk 1

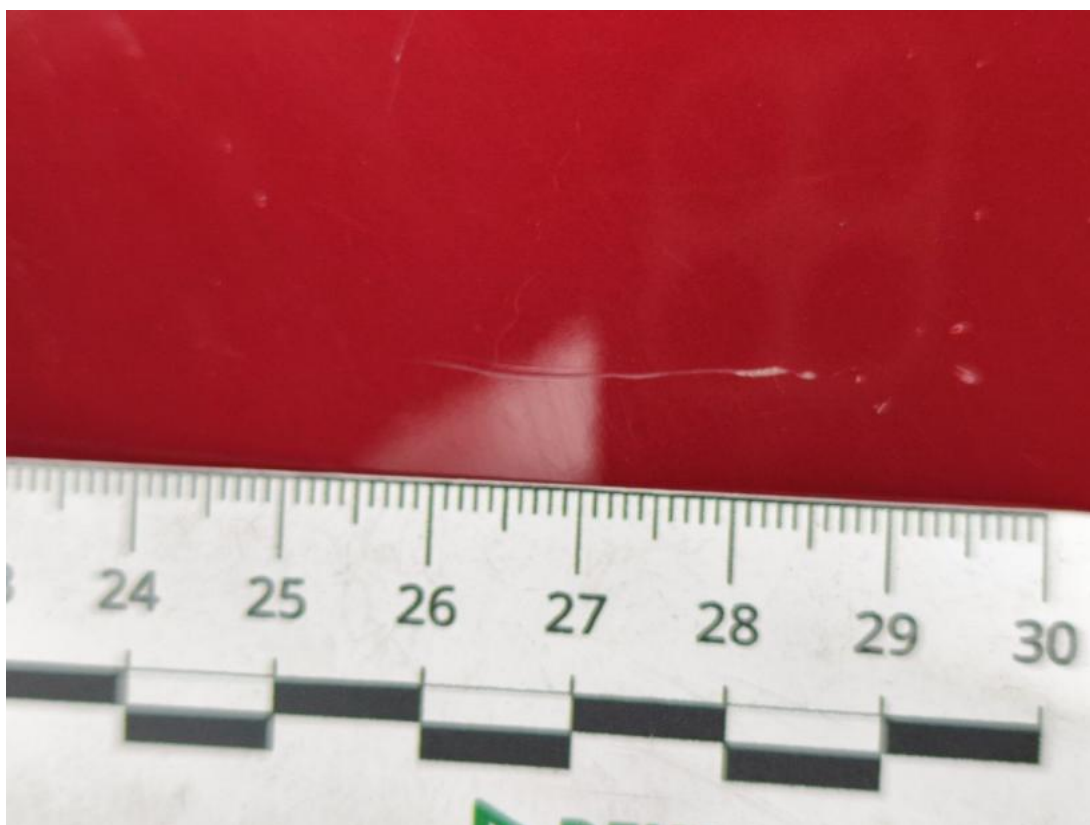
**Fot. 60**

Błotnik tylny L / Ściana boczna L() - Rysa/odprysk 3

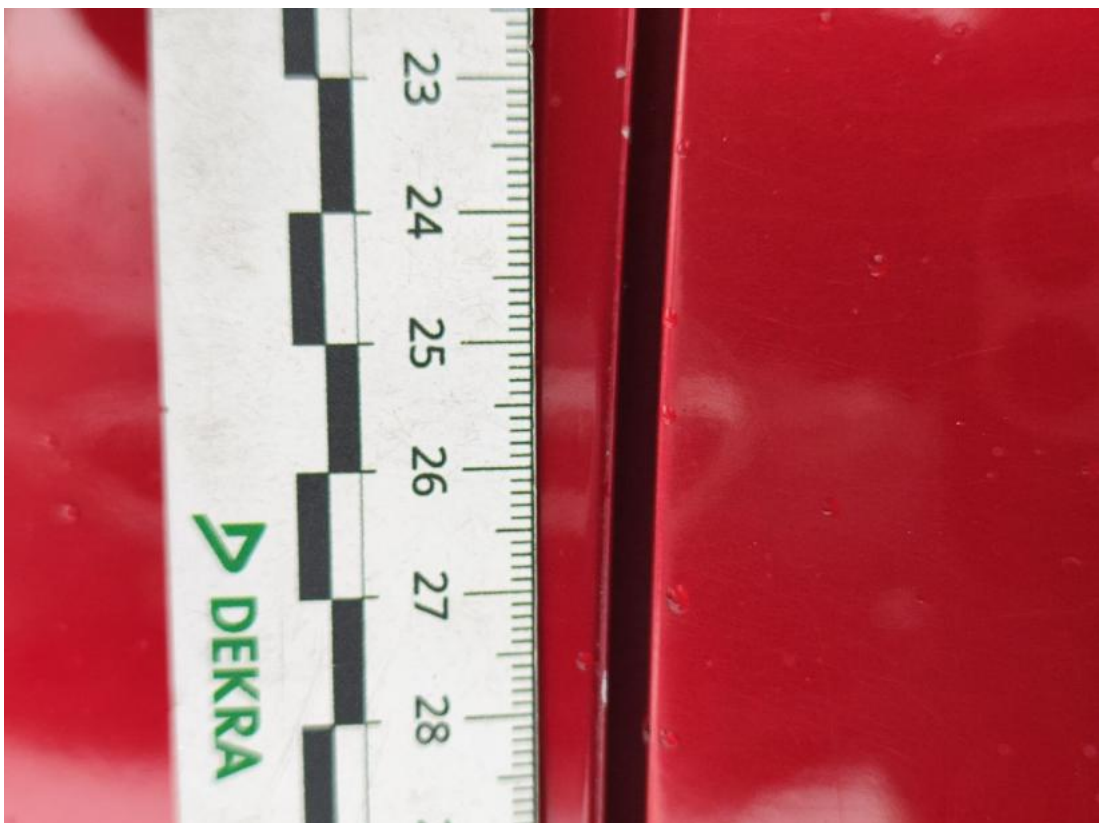
**Fot. 62**

| Poz. | Nazwa pozycji | Opis uszkodzeń | Kwalifik. | Naprawa [rbg] |
|---|---|---|---|---|
| 9 | Drzwi przednie (nieuzbrojone) L | rysa/odprysk | | |

Drzwi przed L - Rysa/odprysk 1

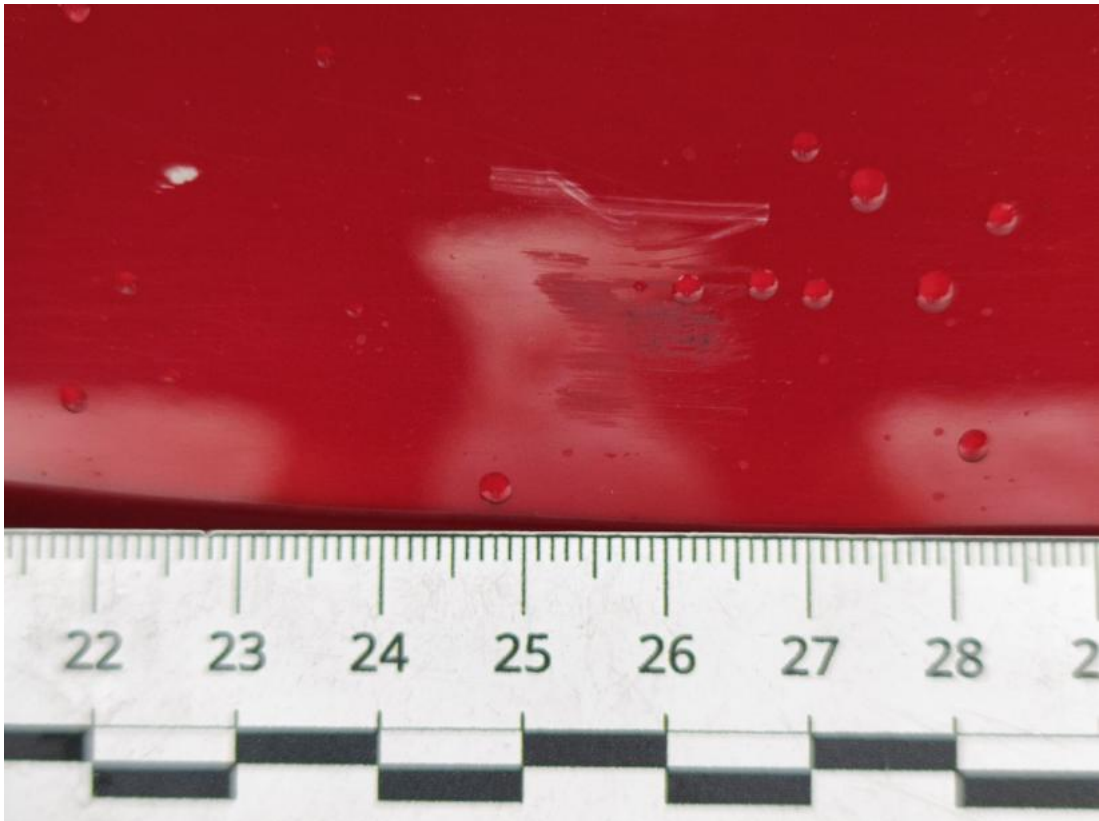
**Fot. 63**

| Poz. | Nazwa pozycji | Opis uszkodzeń | Kwalifik. | Naprawa [rbg] |
|---|---|---|---|---|
| 12 | Drzwi tylne (nieuzbrojone) L | rysa/odprysk | | |

Drzwi tylne L - Rysa/odprysk 1
