## Raport z oględzin pojazdu

| Numer raportu | 218041/1/26-11401 | Data raportu | 02-02-2026 |

| Numer identyfikacyjny (VIN) | JMZGL627801620419 |
| Marka, model | MAZDA 6 Sedan 18-24 |

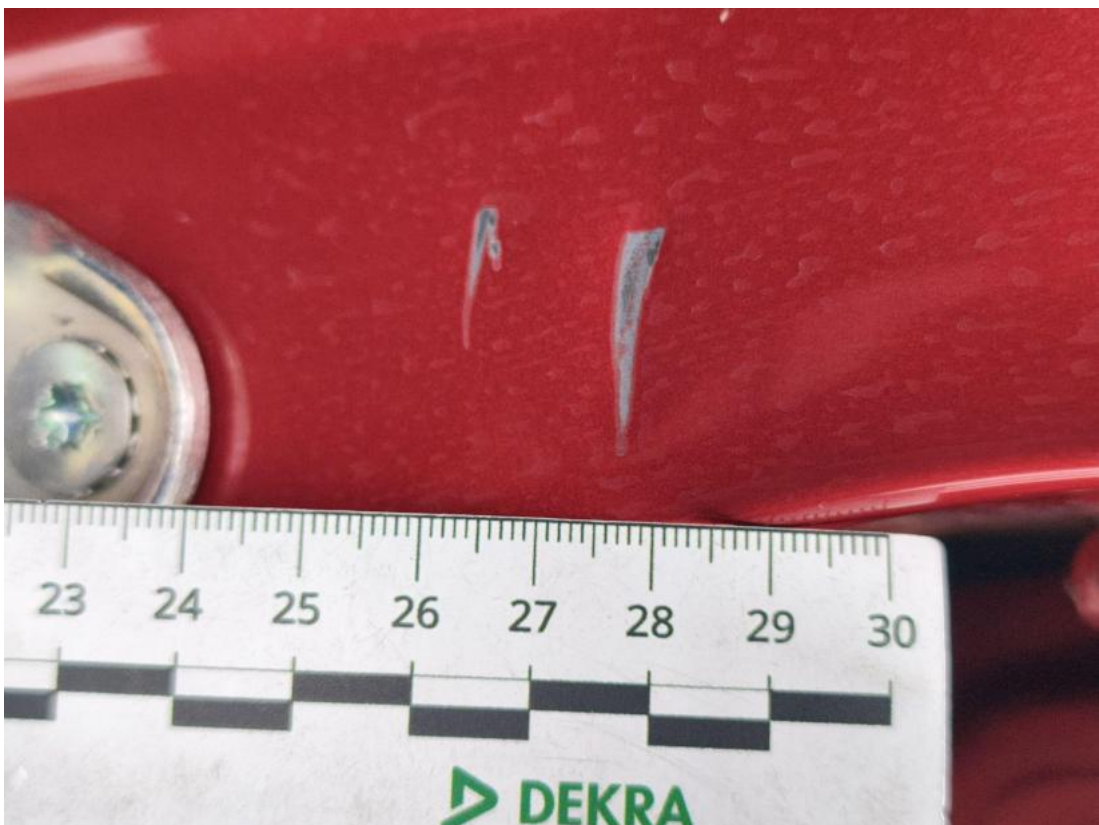
**Fot. 64**

| Poz. | Nazwa pozycji | Opis uszkodzeń | Kwalifik. | Naprawa [rbg] |
|---|---|---|---|---|
| 4 | Próg/Słupek środkowy (B) L | rysa/odprysk, wgniecenie/odkształcenie | NA | 0.5 |

Słupek środkowy L - Rysa/odprysk 1

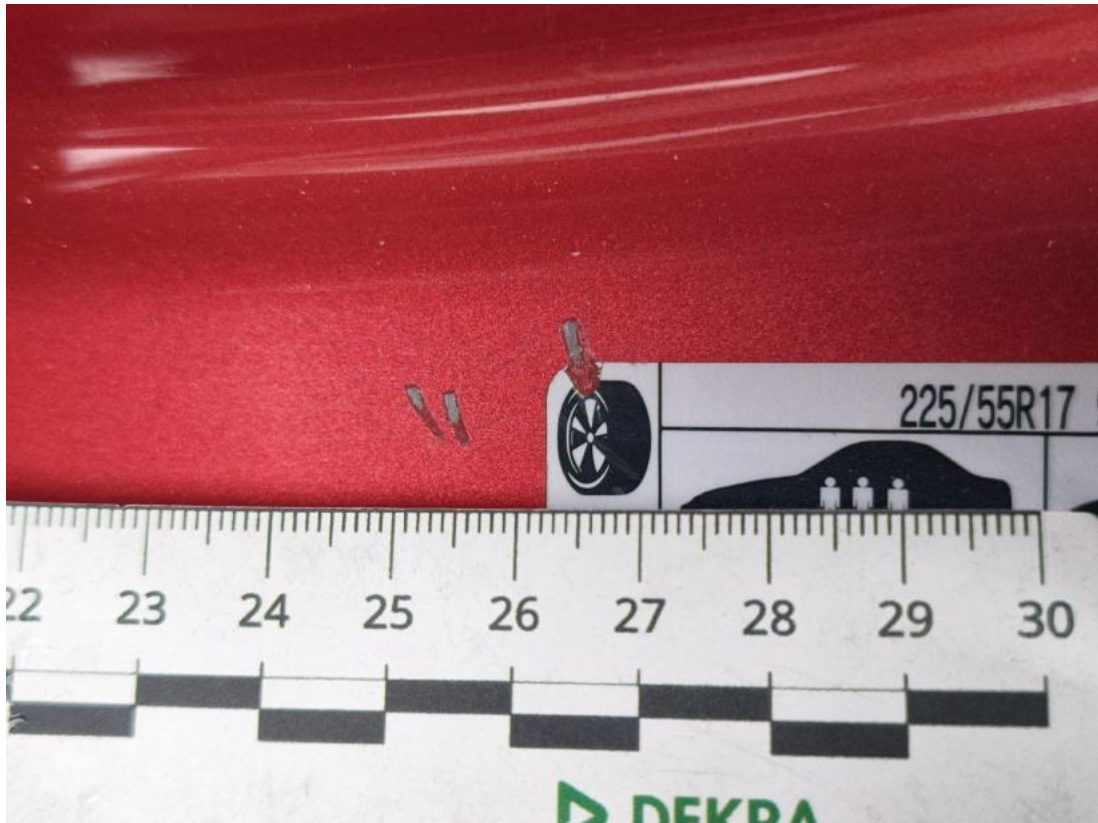
**Fot. 65**

Słupek środkowy L() - Rysa/odprysk 3

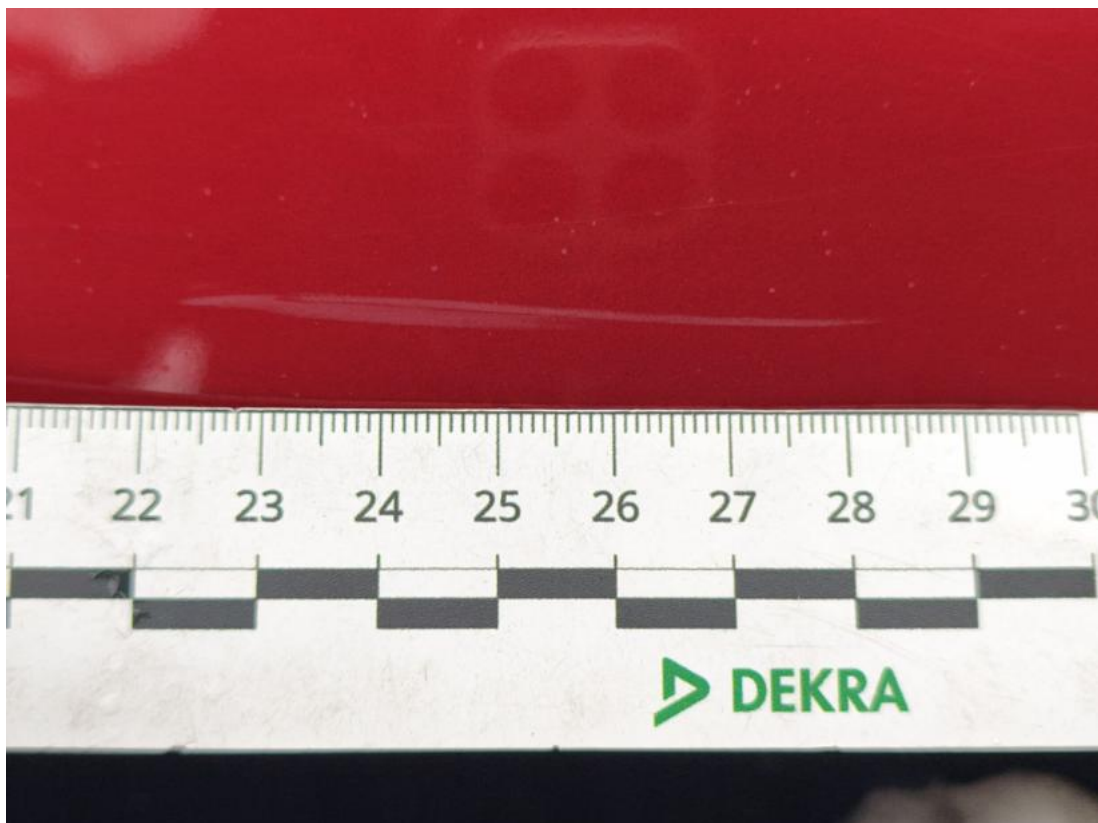
**Fot. 66**

| Poz. | Nazwa pozycji | Opis uszkodzeń | Kwalifik. | Naprawa [rbg] |
|---|---|---|---|---|
| 7 | Światnik przedni L | rysa/odprysk | | |

Błotnik przedni L - Rysa/odprysk 1
