## Raport z oględzin pojazdu

| Numer raportu | 218200/2/26-11401 | Data raportu | 19-02-2026 |

| Numer identyfikacyjny (VIN) | <b>TMBEP6NJ1JZ159659</b> |
| Marka, model | SKODA Fabia III Hatchback 14... |

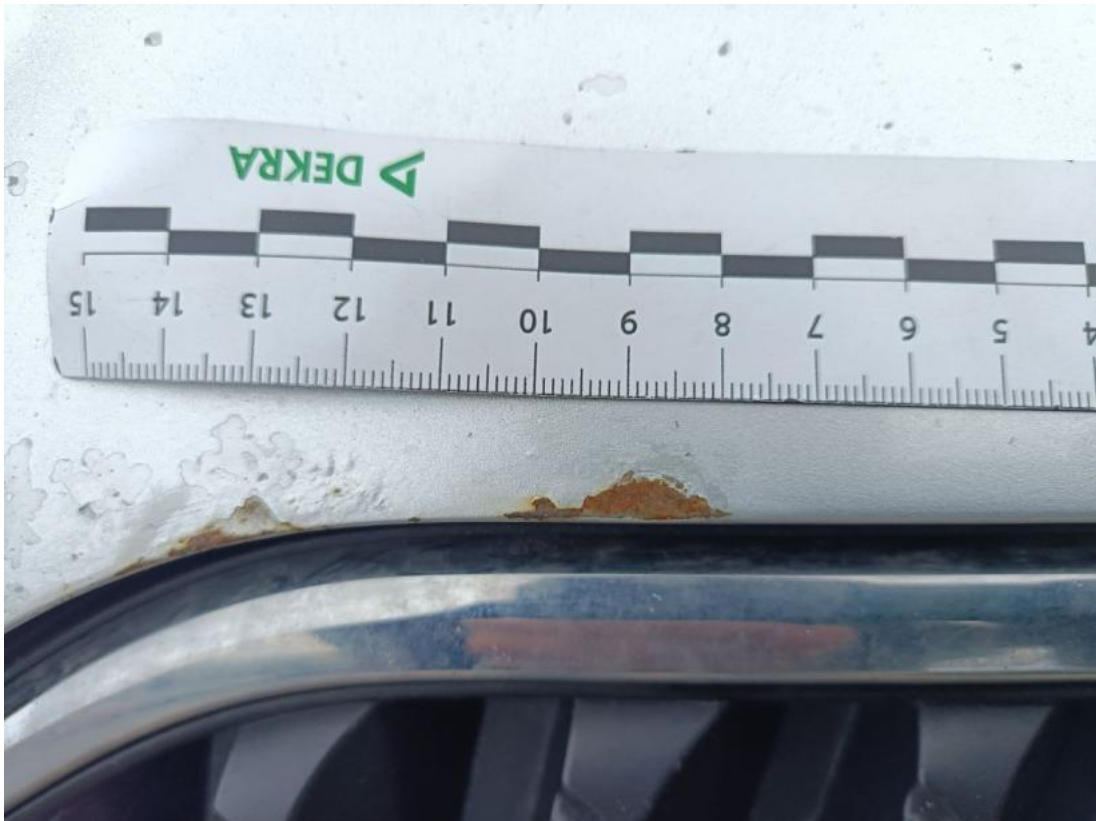
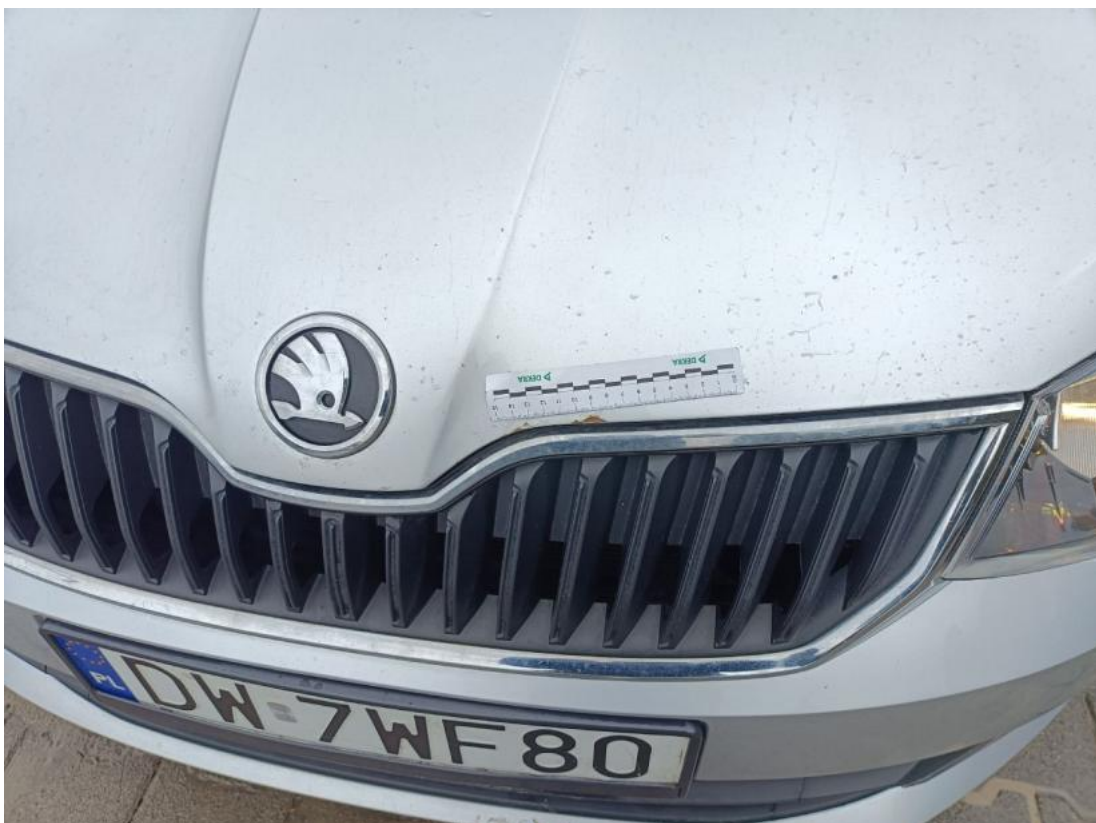
| Poz. | Nazwa pozycji | Opis uszkodzeń | Kwalifik. | Naprawa [rbg] |
|---|---|---|---|---|
| 2 | Pokrywa przednia | ślady korozji | NA | 0.5 |

Pokrywa komory silnika - Rysa/odprysk 1

Pokrywa komory silnika - Rysa/odprysk 2

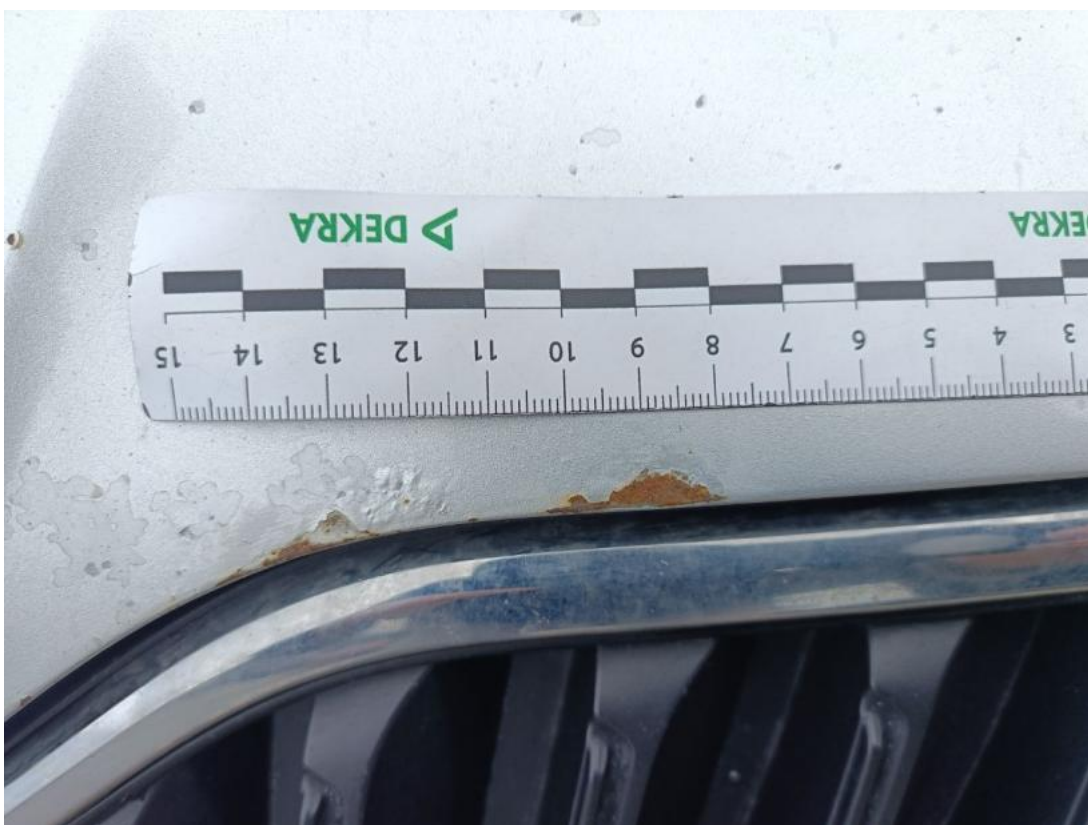
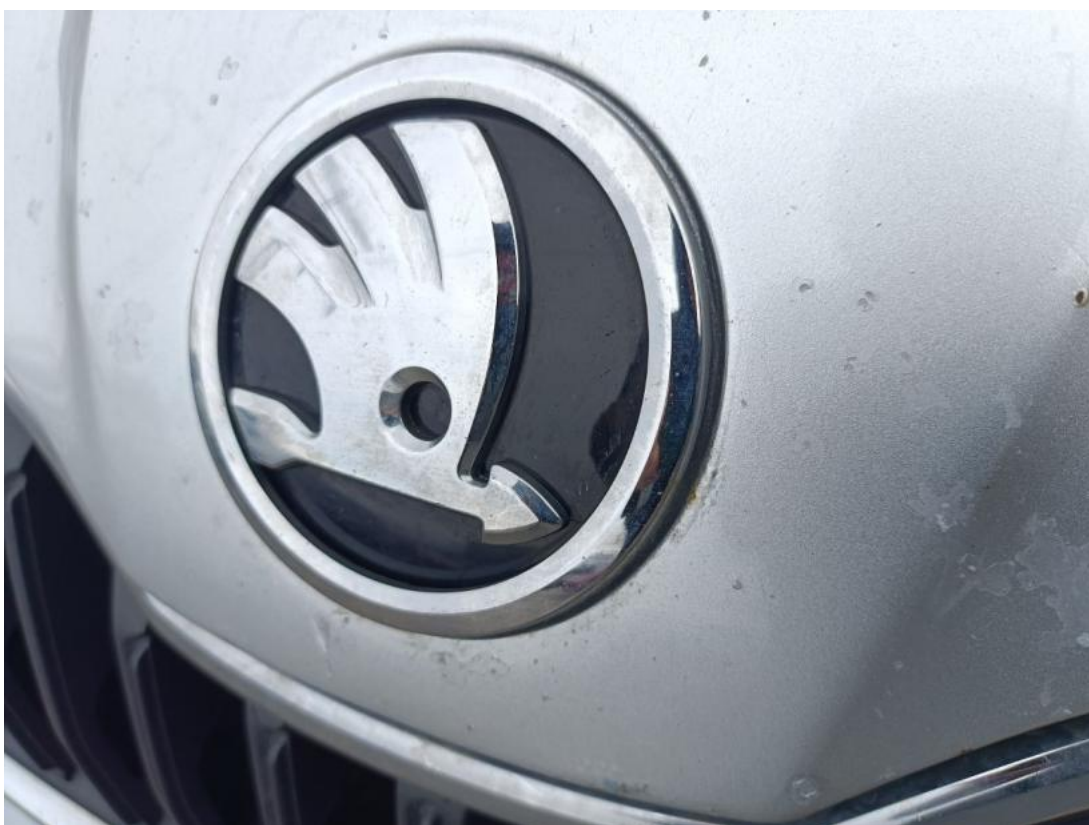
| Poz. | Nazwa pozycji | Opis uszkodzeń | Kwalifik. | Naprawa [rbg] |
|---|---|---|---|---|
| 1 | Klamra mocowania wspornika pokrywy | połamana(y) | WY | 0.2 |

Pokrywa komory silnika - Inne 1

Pokrywa komory silnika() - Inne 3

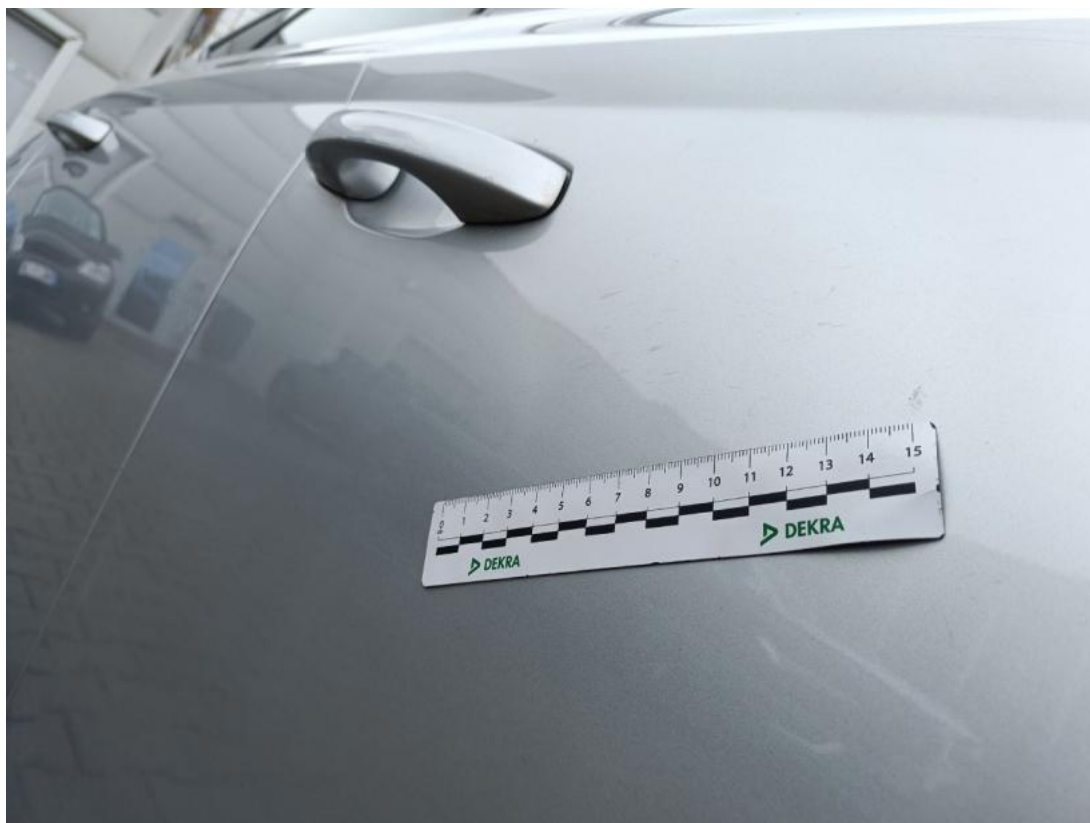
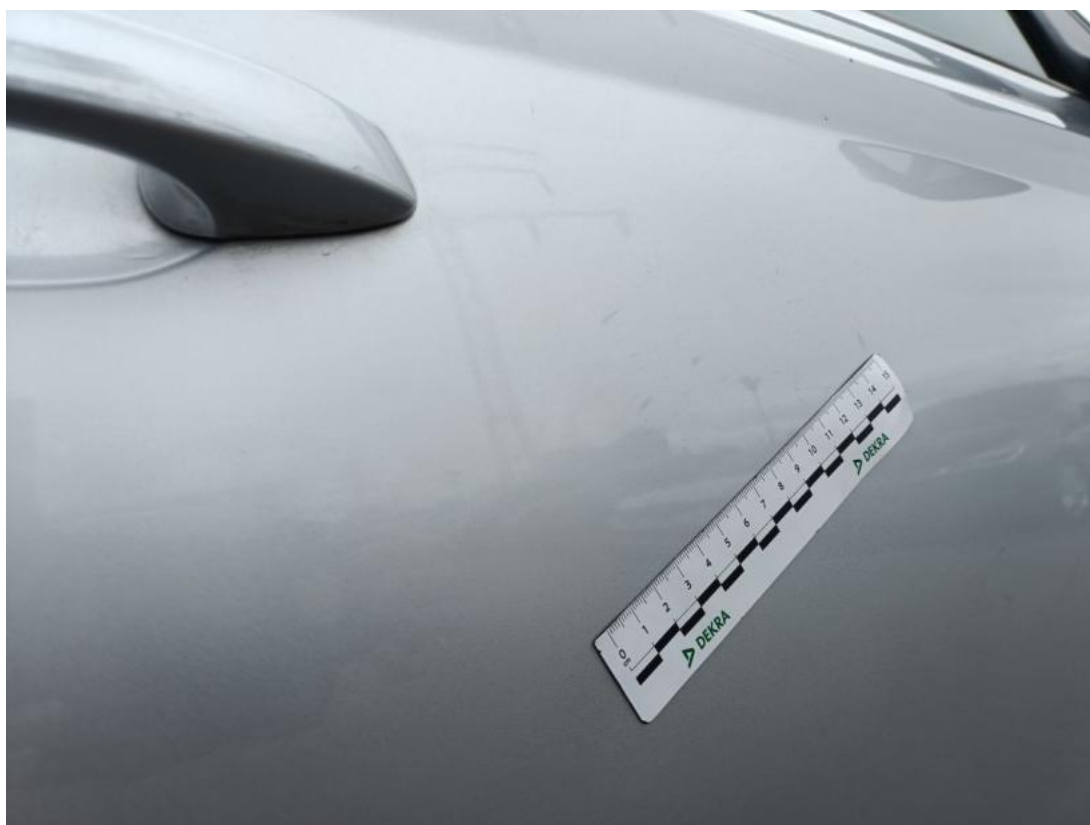
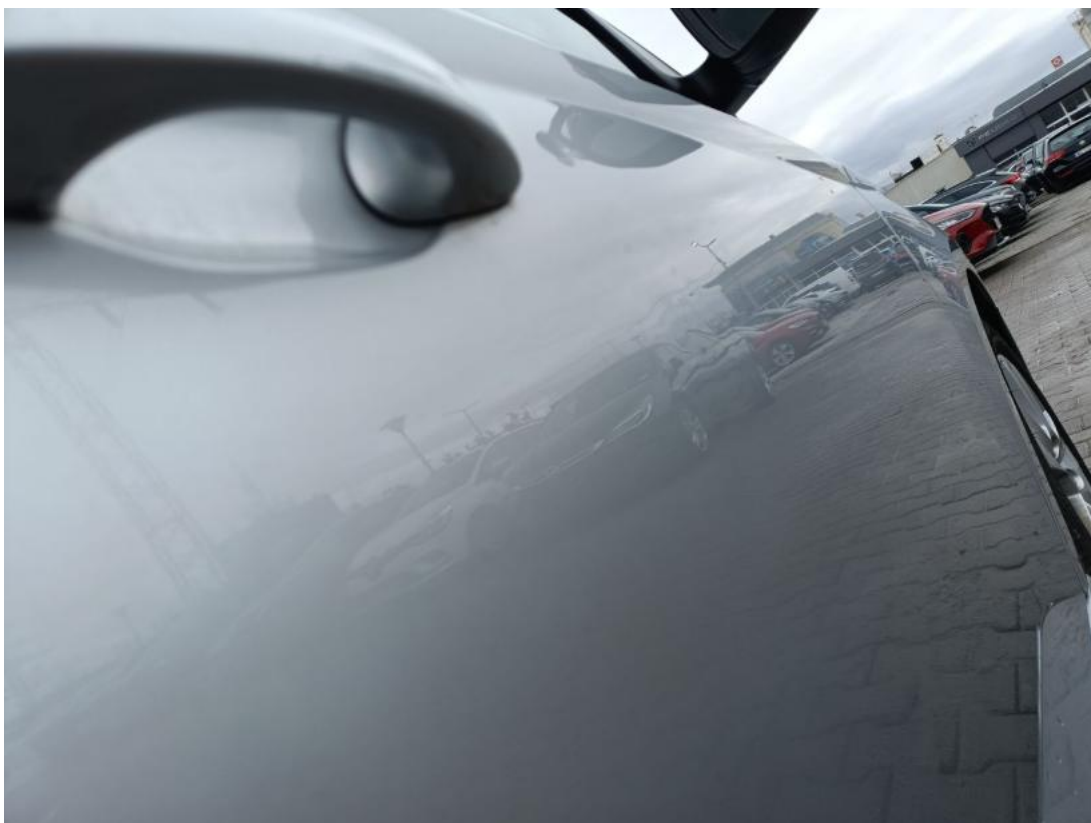
| Poz. | Nazwa pozycji | Opis uszkodzeń | Kwalifik. | Naprawa [rbg] |
|---|---|---|---|---|
| 4 | Drzwi przednie (nieuzbrojone) R | wgniecenie/odkształcenie | NA | 1 |

Drzwi przednie P - Wgniecenie/odkształcenie 1

Drzwi przednie P - Wgniecenie/odkształcenie 2

Drzwi przednie P() - Wgniecenie/odkształcenie 3

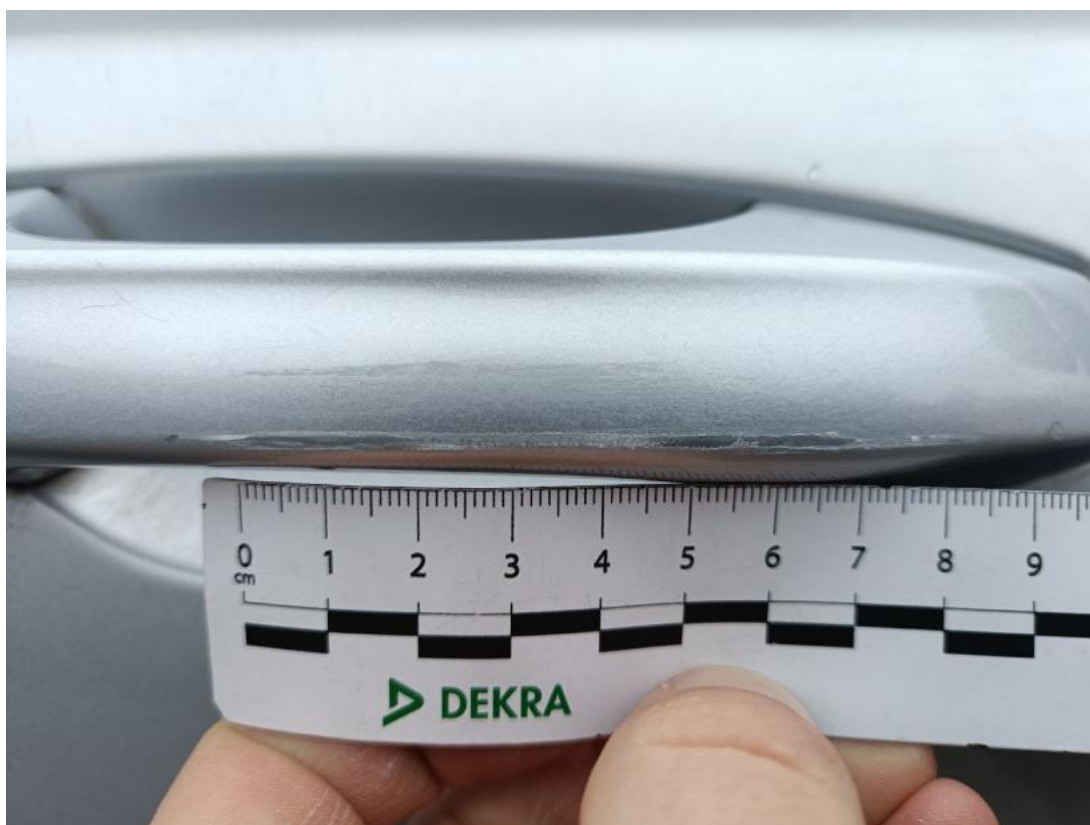
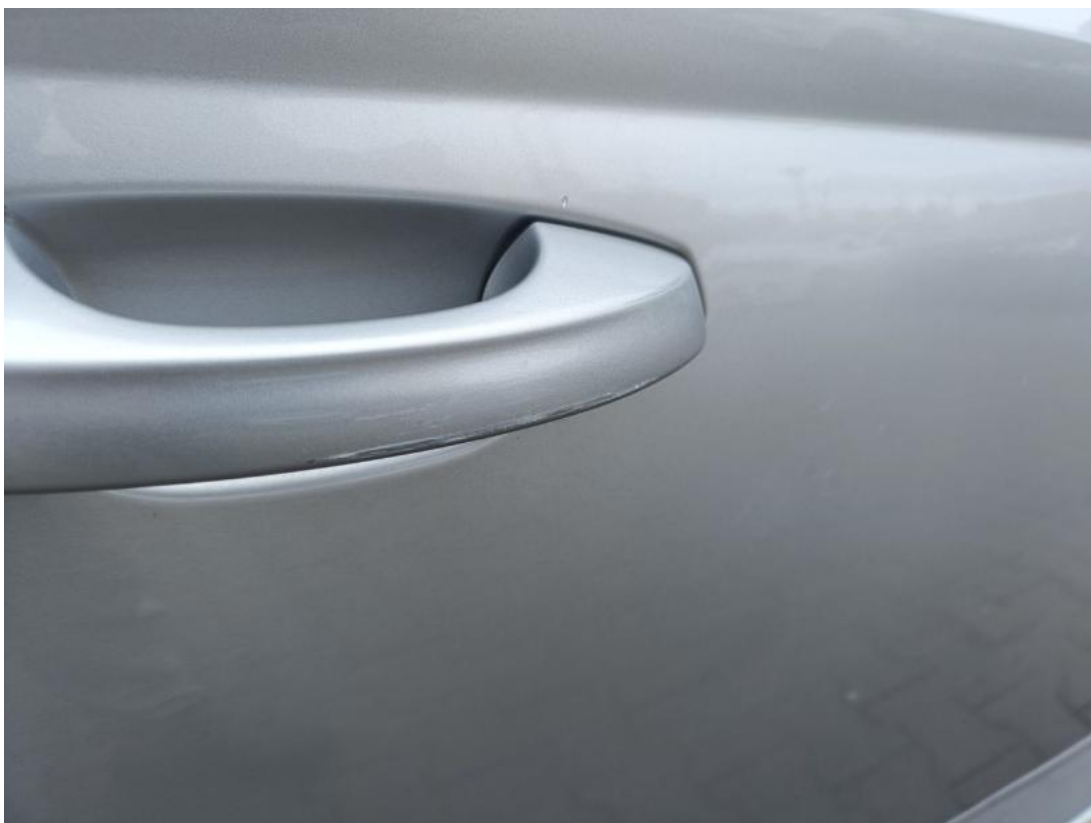
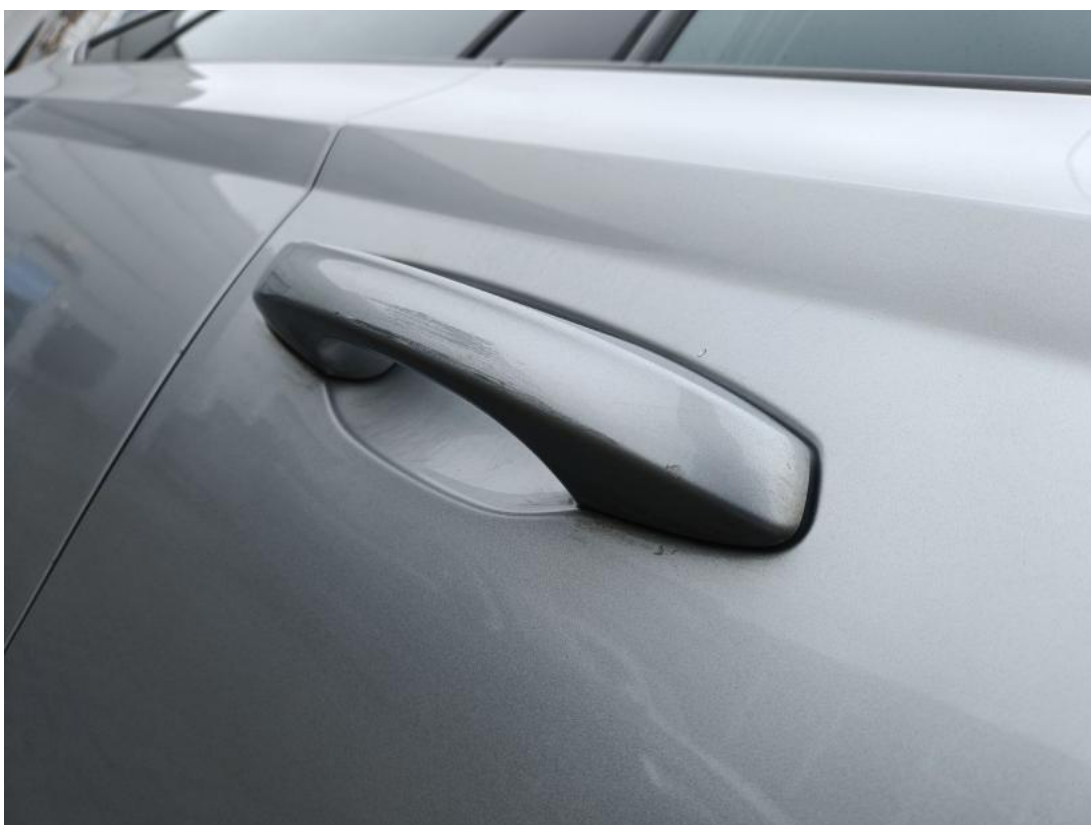
| Poz. | Nazwa pozycji | Opis uszkodzeń | Kwalifik. | Naprawa [rbg] |
|---|---|---|---|---|
| 5 | Klamka zewnętrzna drzwi przednich R | rysa/odprysk | NA | 0.3 |

Klamka drzwi prz P - Rysa/odprysk 1

Klamka drzwi prz P - Rysa/odprysk 2

Klamka drzwi prz P() - Rysa/odprysk 3

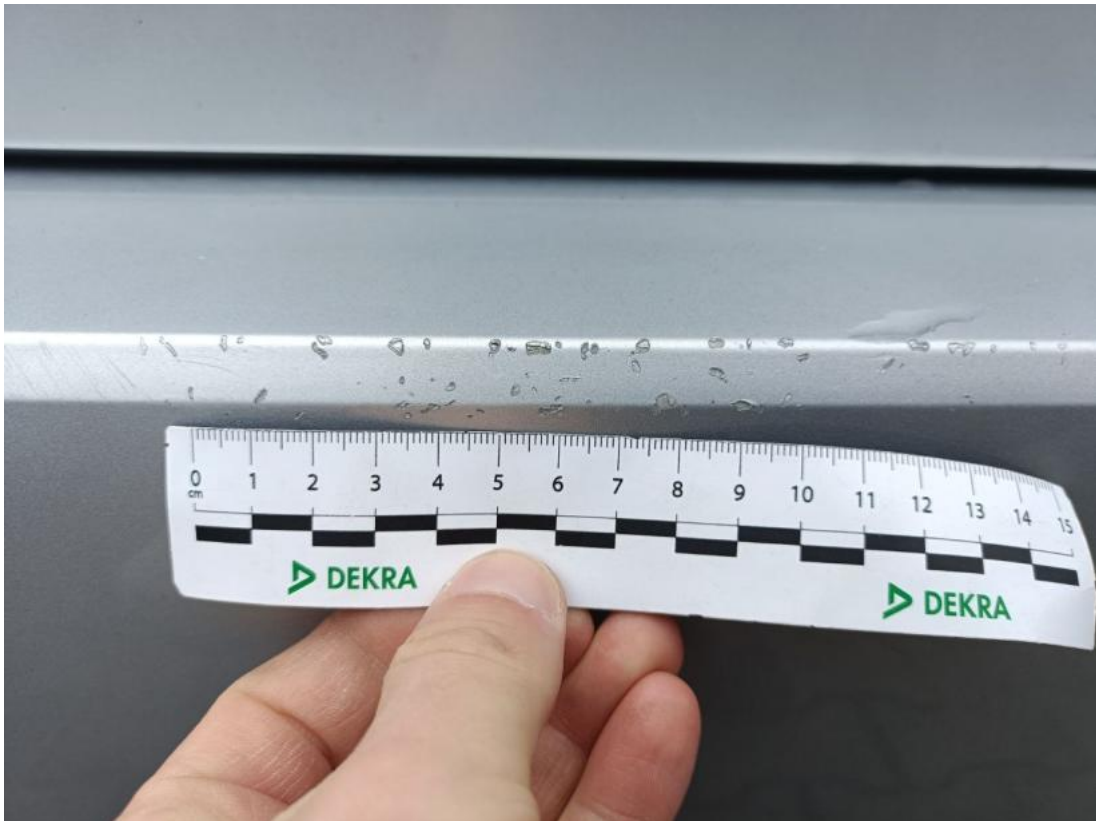
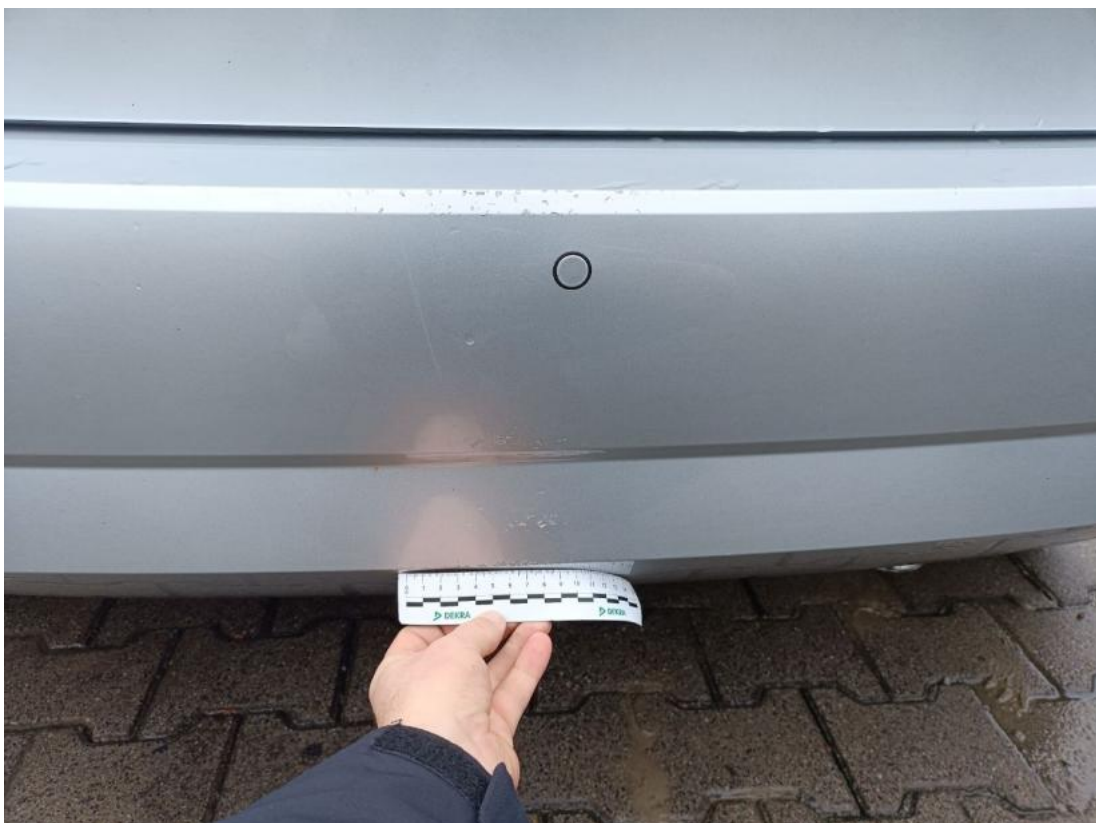
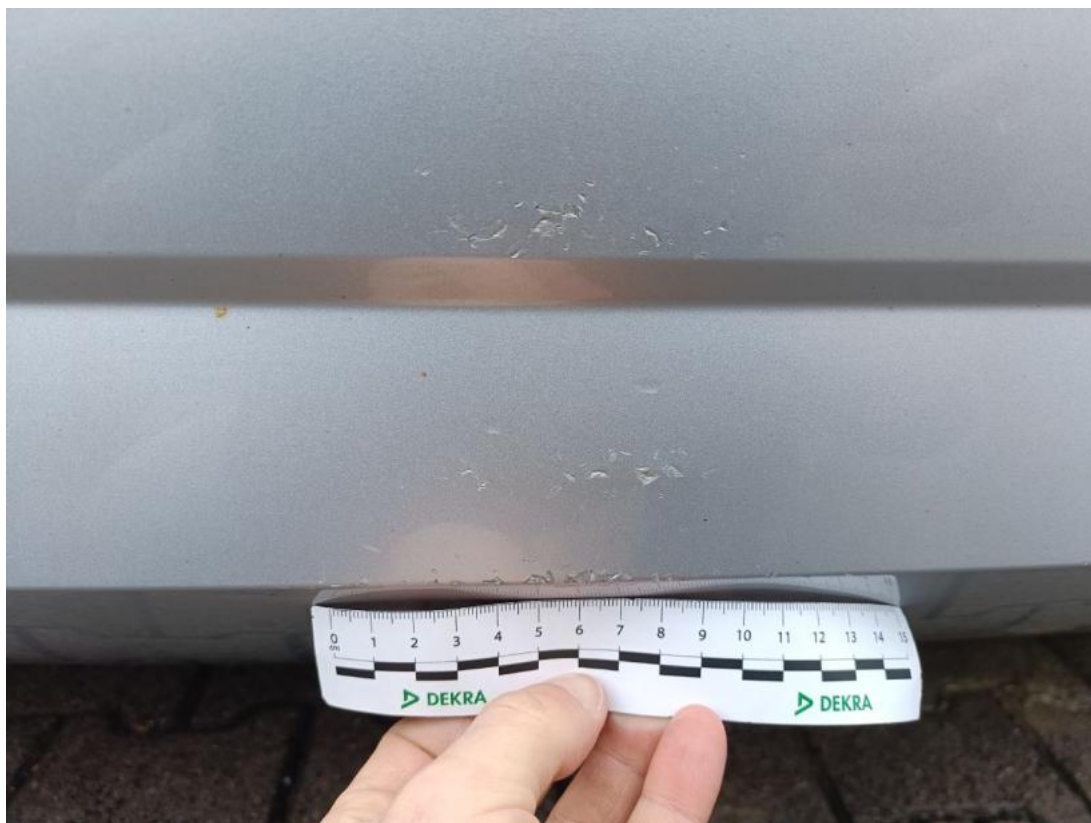
| Poz. | Nazwa pozycji | Opis uszkodzeń | Kwalifik. | Naprawa [rbg] |
|---|---|---|---|---|
| 6 | Okladzina zderzaka tylnego | rysa/odprysk | NA | 0.8 |

Zderzak tylny - Rysa/odprysk 1

Zderzak tylny - Rysa/odprysk 2

Zderzak tylny() - Rysa/odprysk 3

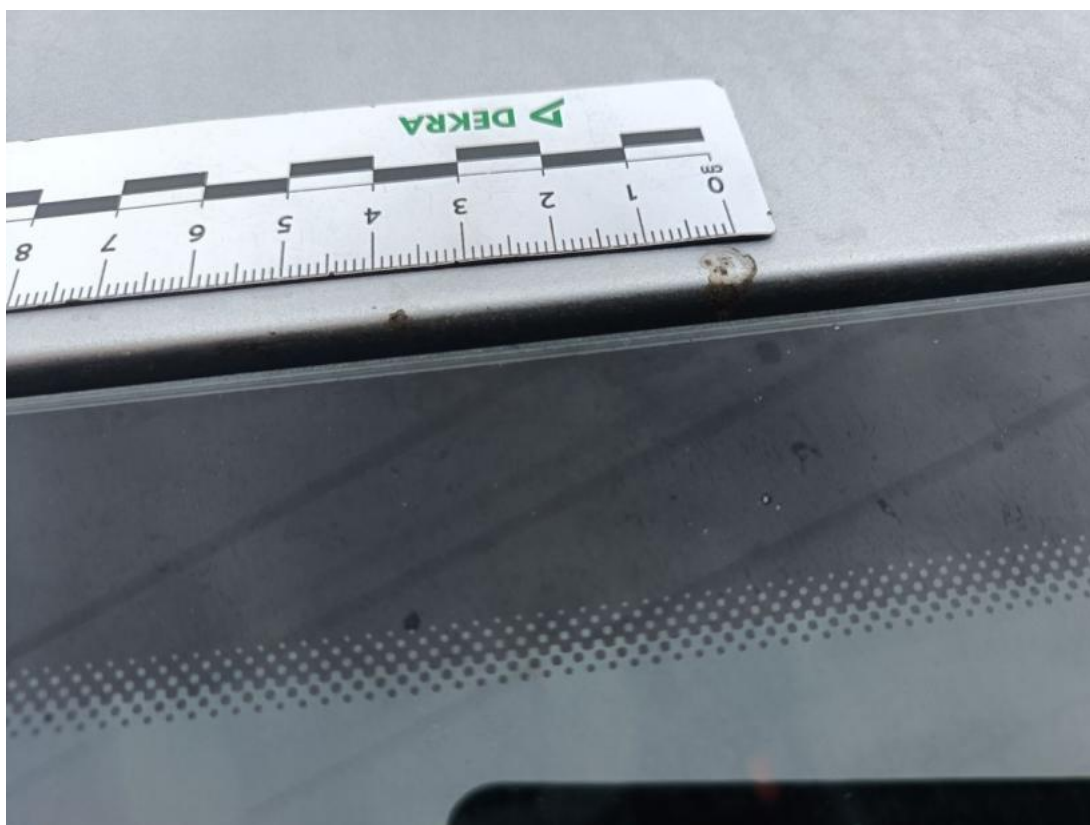
| Poz. | Nazwa pozycji | Opis uszkodzeń | Kwalifik. | Naprawa [rbg] |
|---|---|---|---|---|
| 3 | Dach | rysa/odprysk, ślady korozji | NA | 0.3 |

Dach - Rysa/odprysk 1

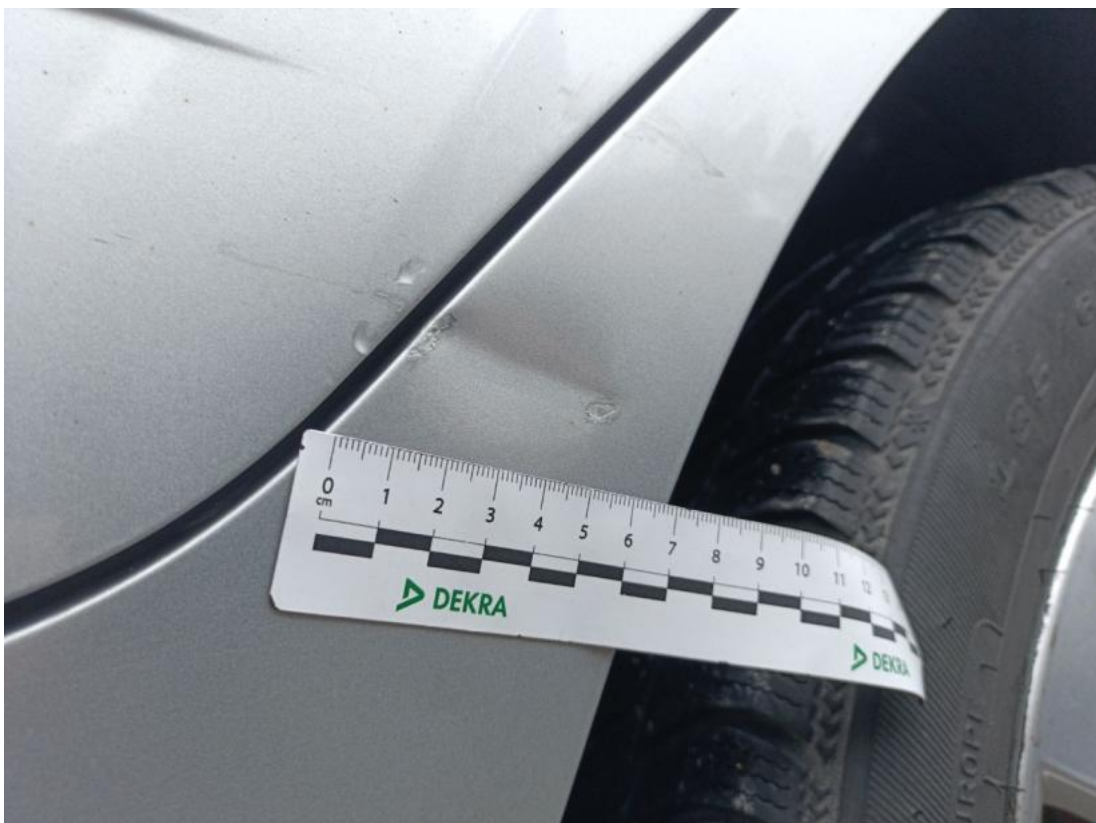
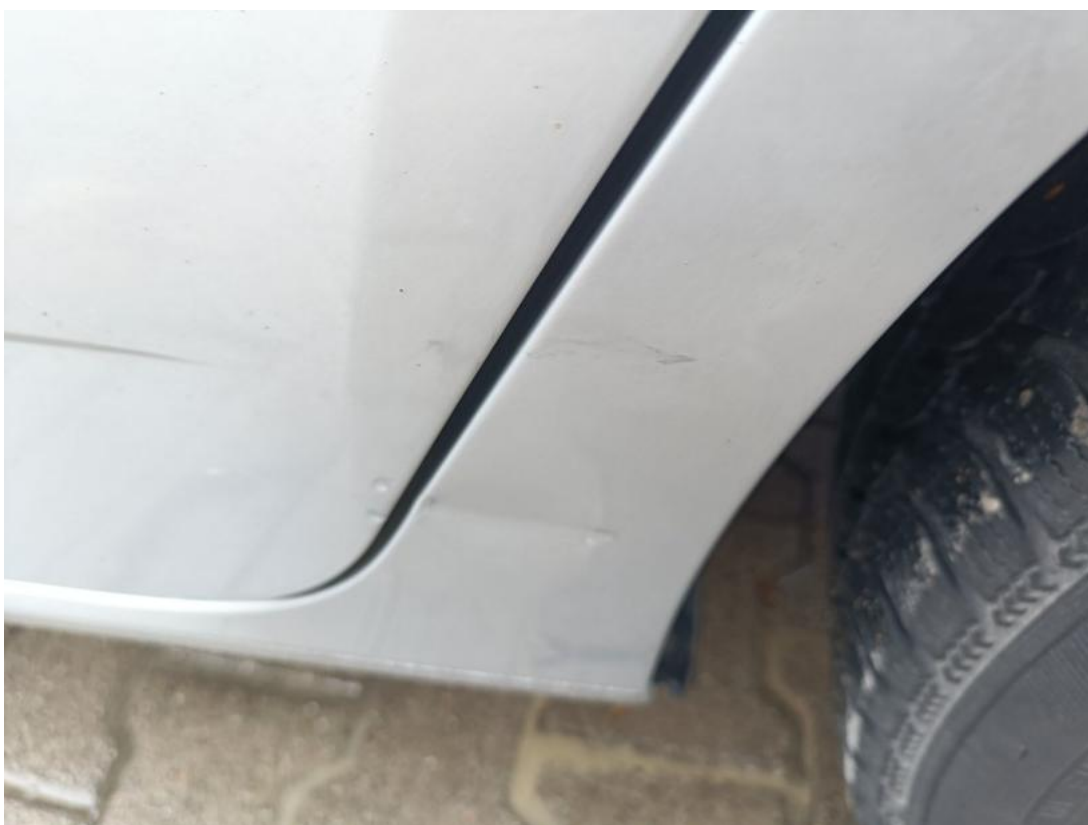
| Poz. | Nazwa pozycji | Opis uszkodzeń | Kwalifik. | Naprawa [rbg] |
|---|---|---|---|---|
| 7 | Błotnik tylny L | rysa/odprysk, wgniecenie/odkształcenie | NA | 0.8 |

Błotnik tylny L / Ściana boczna L - Wgniecenie/odkształcenie 1

Błotnik tylny L / Ściana boczna L() - Wgniecenie/odkształcenie 3

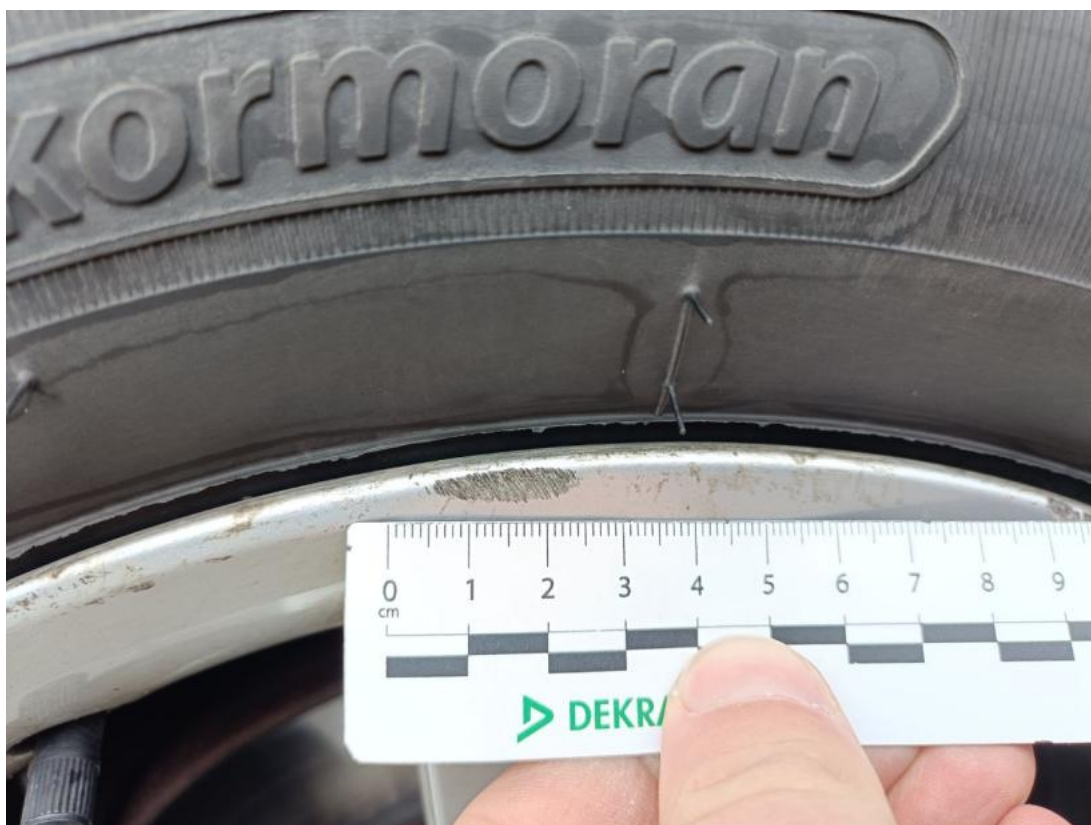
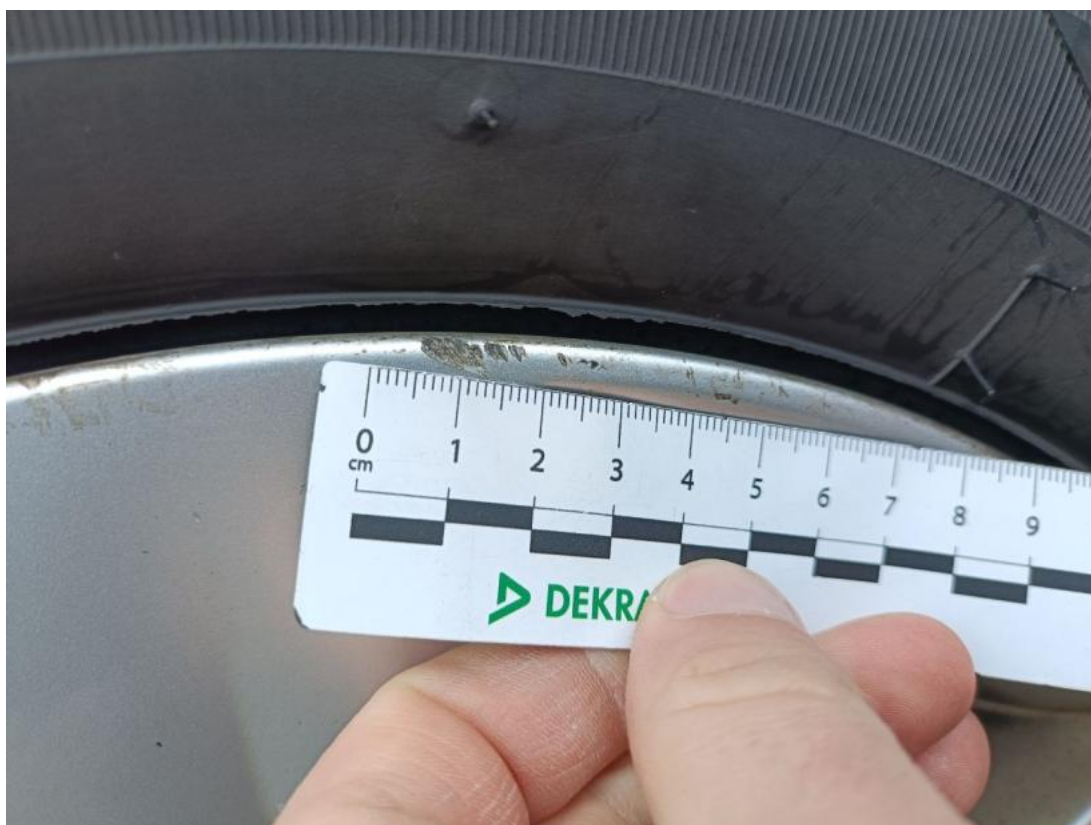
| Poz. | Nazwa pozycji | Opis uszkodzeń | Kwalifik. | Naprawa [rbg] |
|---|---|---|---|---|
| 8 | Tarcza koła aluminiowa przód L | rysa/odprysk, ubytki materiału | NA | 2 |

Felga Aluminiowa przednia L - Rysa/odprysk 1

Felga Aluminiowa przednia L - Rysa/odprysk 2
