## Raport z oględzin pojazdu

| Numer raportu | 217827/1/26-11401 | Data raportu | 19-01-2026 |

| Marka, model | PEUGEOT Boxer 435 BlueHDi... |
| Numer rejestracyjny | WD7213S |

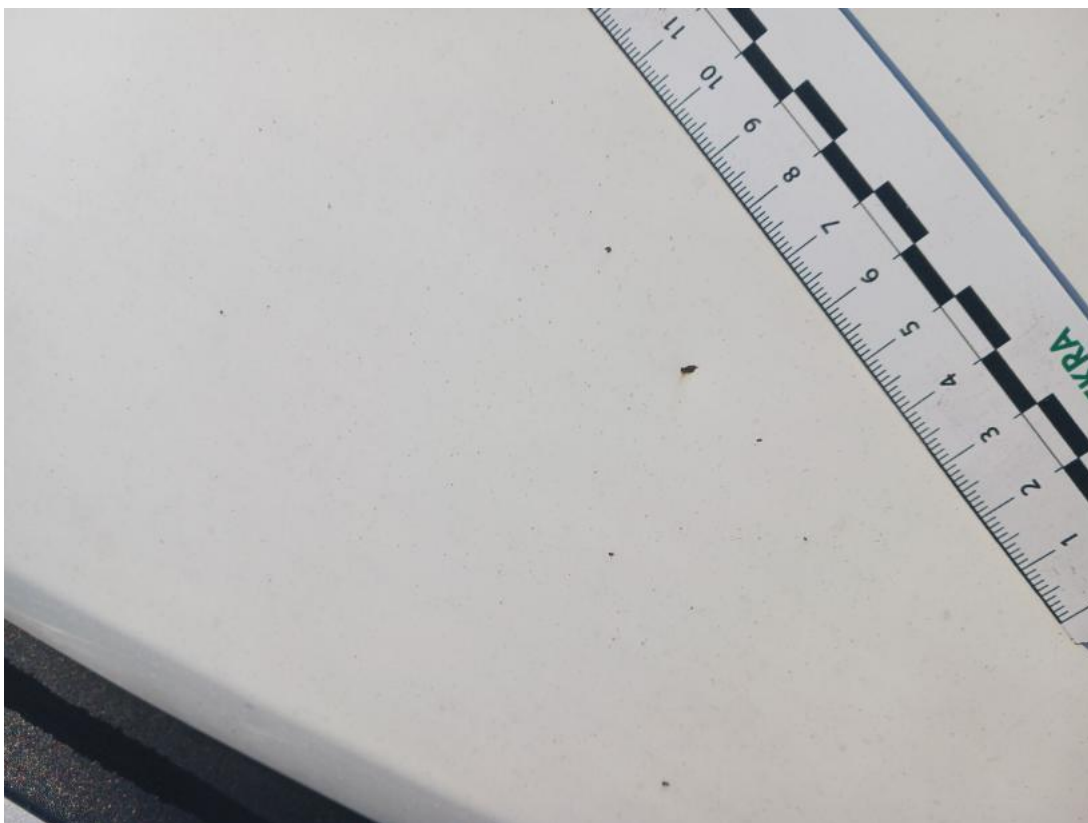
**Fot. 35**

| Poz. | Nazwa pozycji | Opis uszkodzeń | Kwalifik. | Naprawa [rbg] |
|---|---|---|---|---|
| 6 | Pokrywa przednia | rysa/odprysk, ślady korozji | NA | 0.5 |

Pokrywa komory silnika - Rysa/odprysk 1

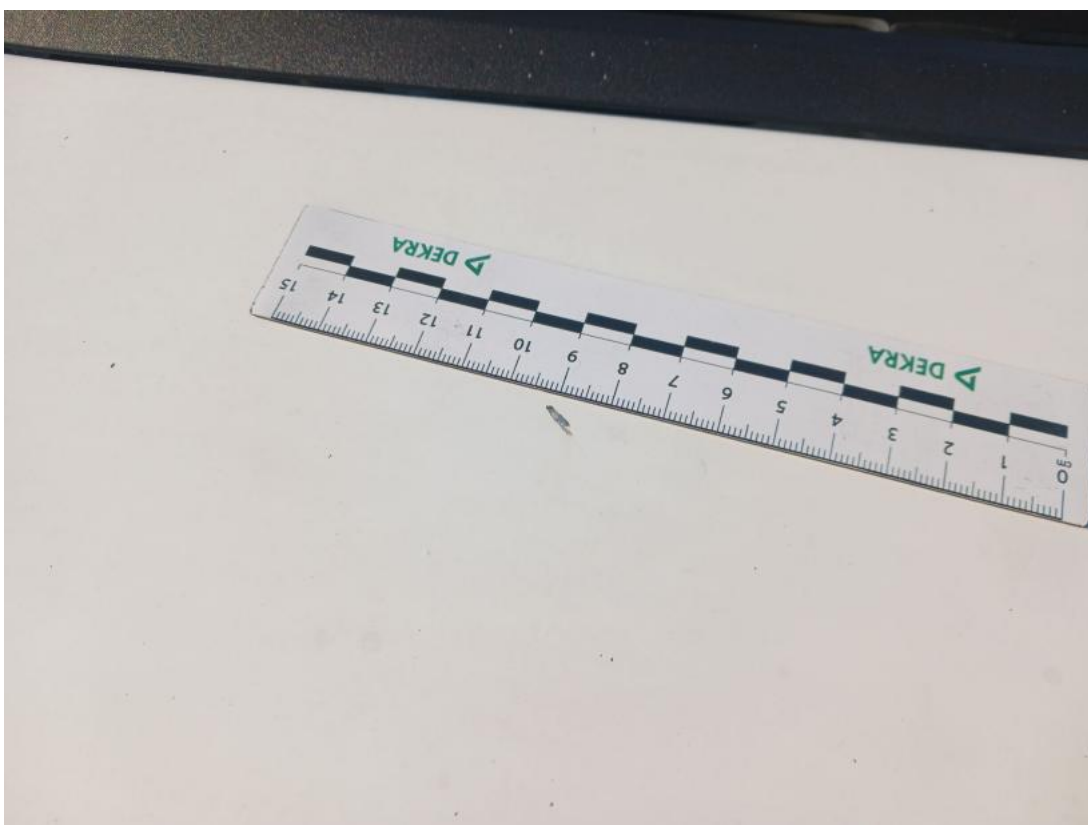
**Fot. 36**

Pokrywa komory silnika - Rysa/odprysk 2

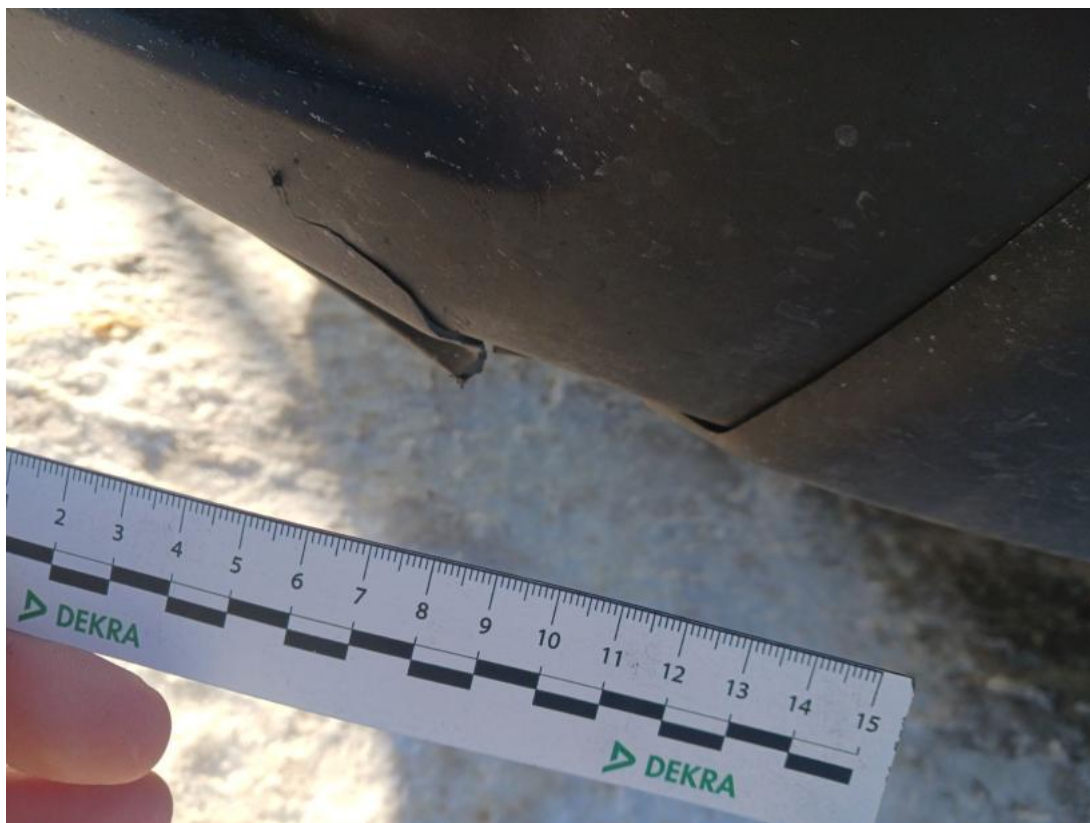
**Fot. 37**

| Poz. | Nazwa pozycji | Opis uszkodzeń | Kwalifik. | Naprawa [rbg] |
|---|---|---|---|---|
| 1 | Róg zderzaka boczny L | pęknięcie | WY | 1.7 |

Zderzak przedni cz L - Pęknięcie/rozerwanie 1

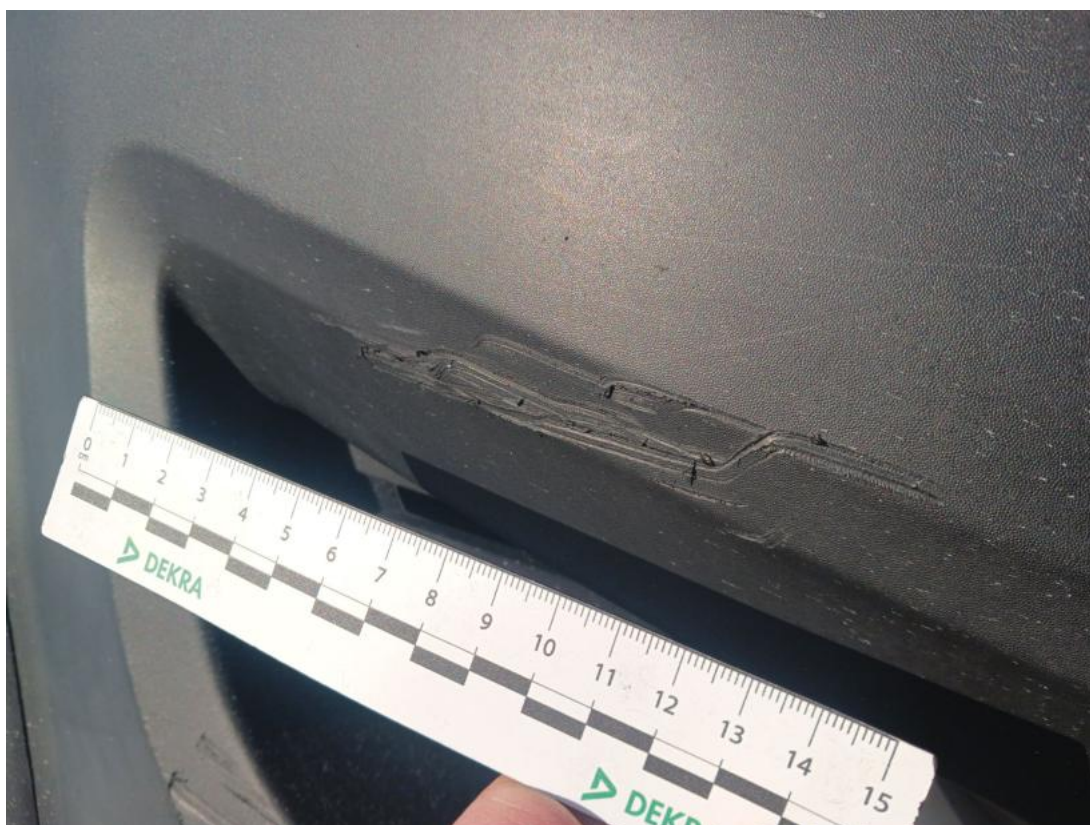
**Fot. 38**

| Poz. | Nazwa pozycji | Opis uszkodzeń | Kwalifik. | Naprawa [rbg] |
|---|---|---|---|---|
| 2 | Róg zderzaka boczny R | zarysowanie, ubytki materiału | WY | 0.5 |

Zderzak przedni cz P - Rysa/odprysk 1

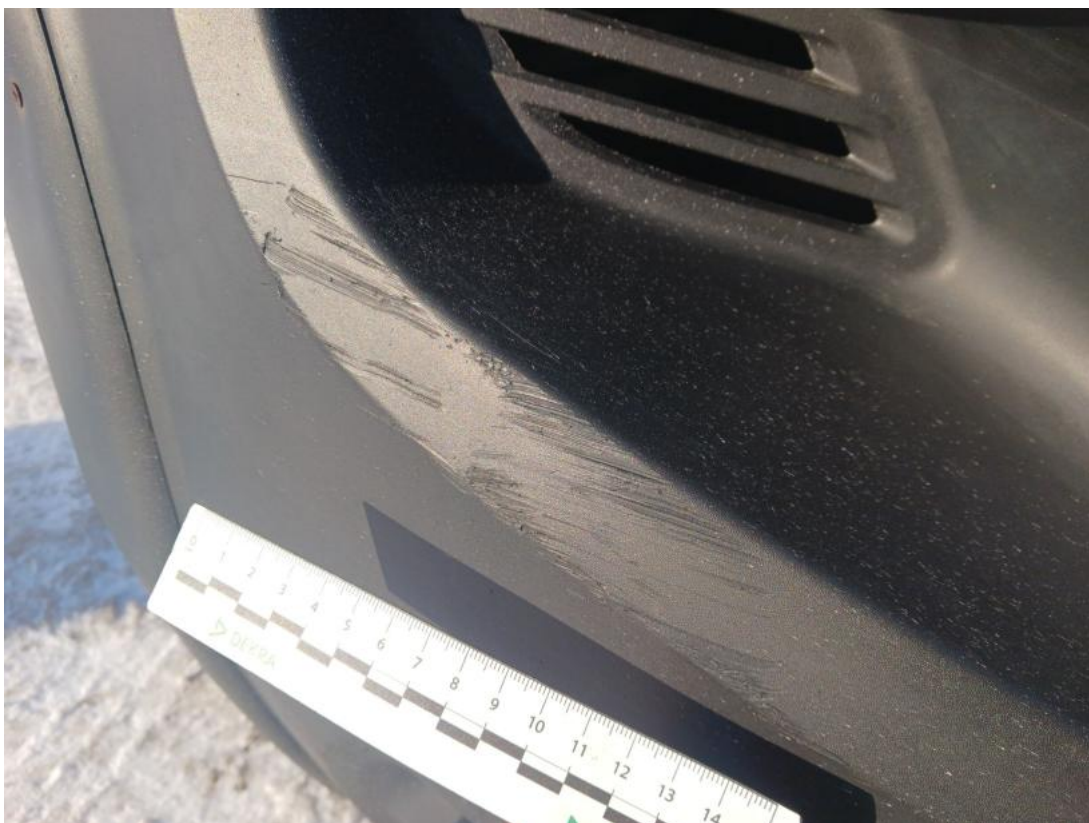
**Fot. 39**

Zderzak przedni cz P - Rysa/odprysk 2

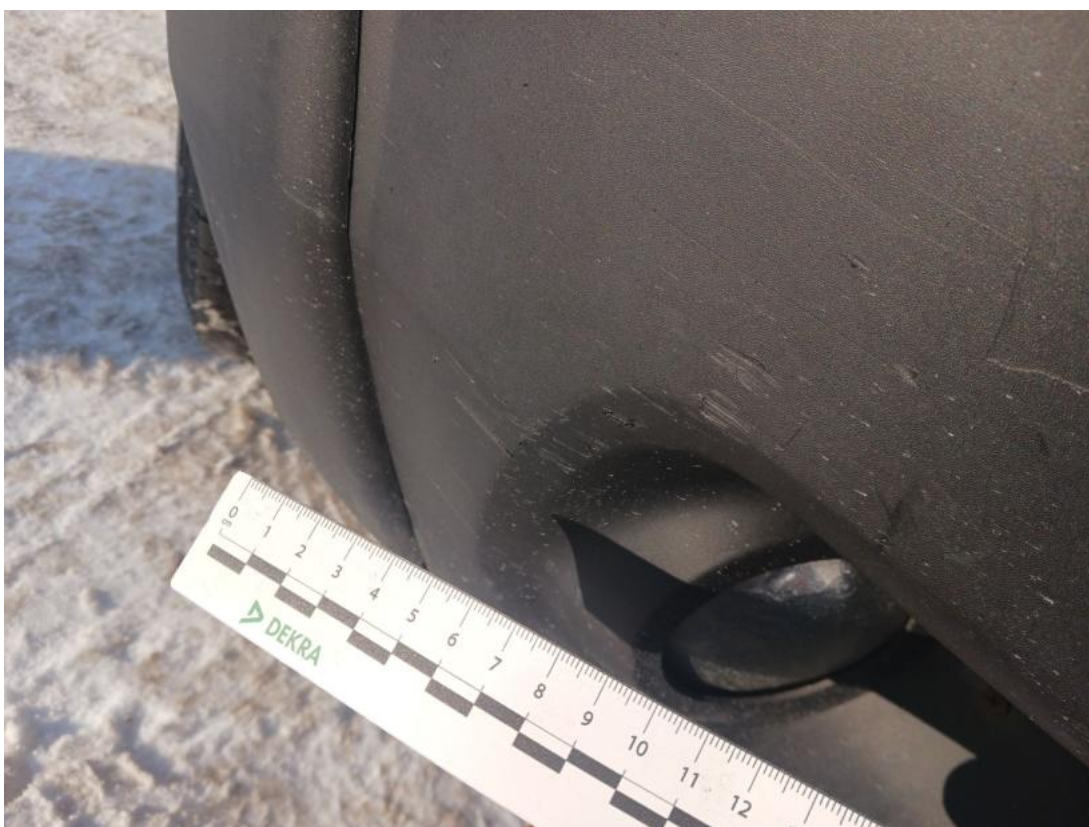
**Fot. 40**

Zderzak przedni cz P() - Rysa/odprysk 3

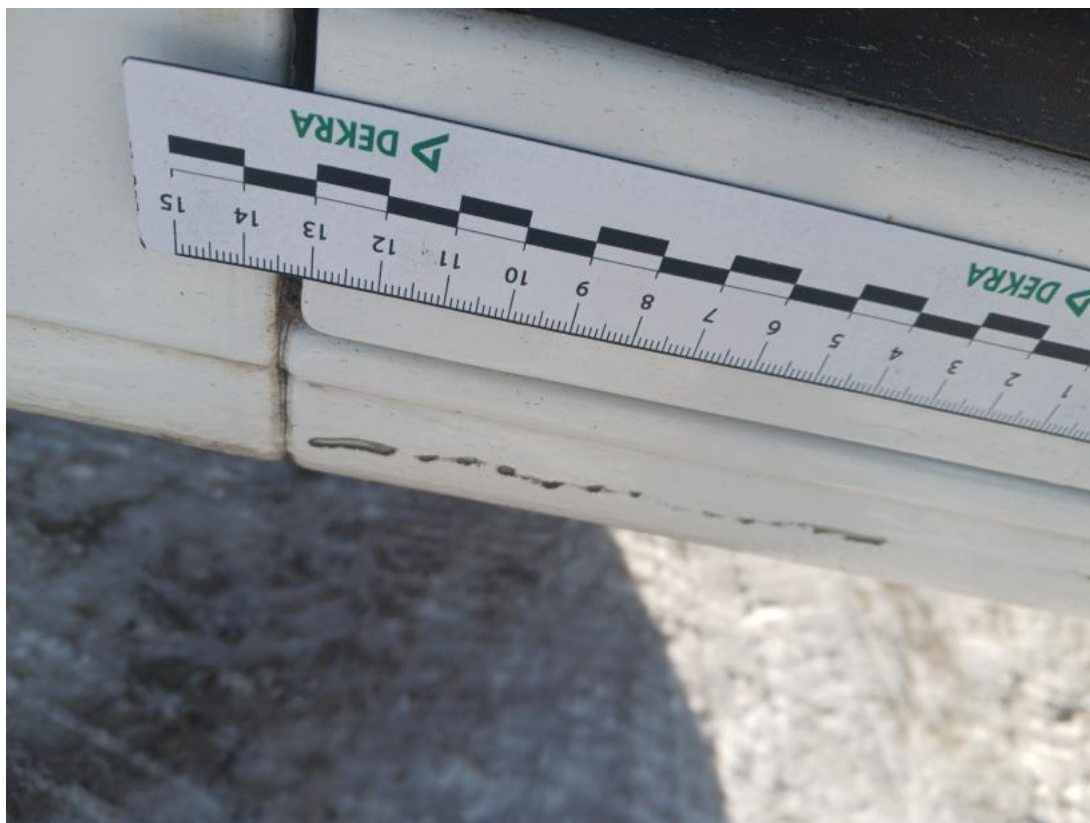
**Fot. 41**

| 10 | Próg, cz.tylna R | rysa/odprysk | NA | 0.5 |

Próg P - Rysa/odprysk 1

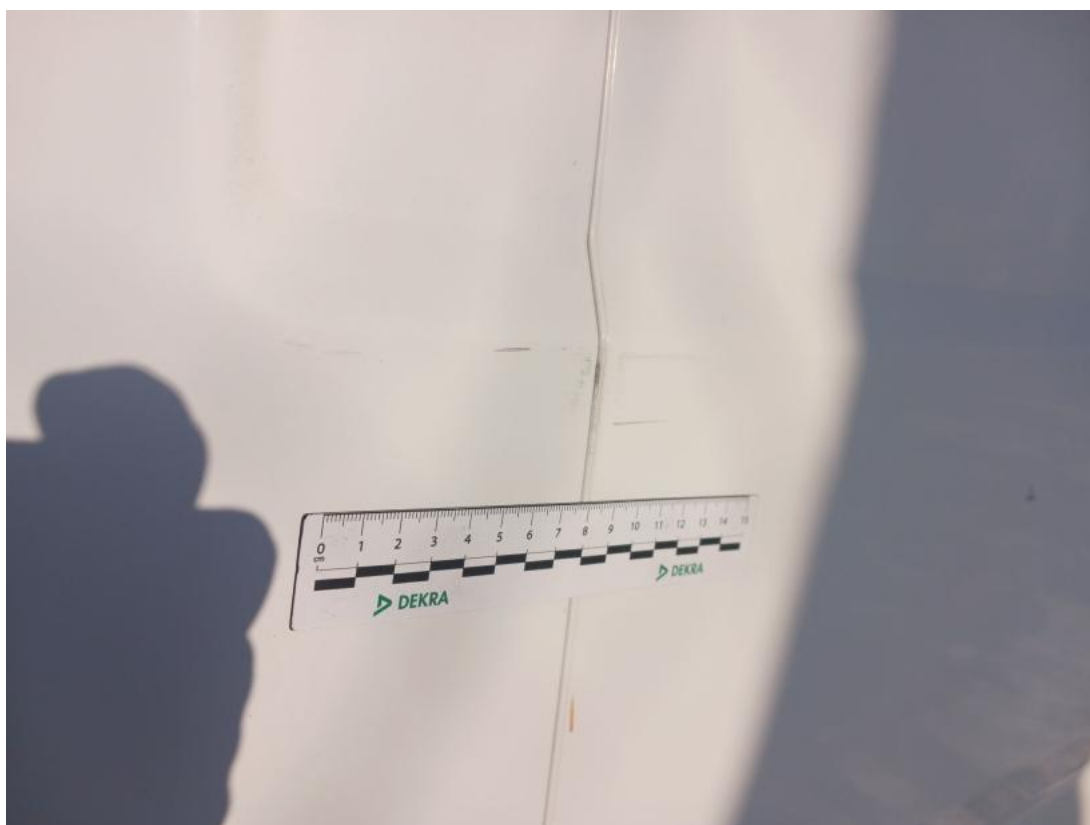
**Fot. 42**

| 13 | Błotnik tylny R | rysa/odprysk, ślady korozji | NA | 0.5 |

Błotnik tylny P / Ściana boczna P - Rysa/odprysk 1

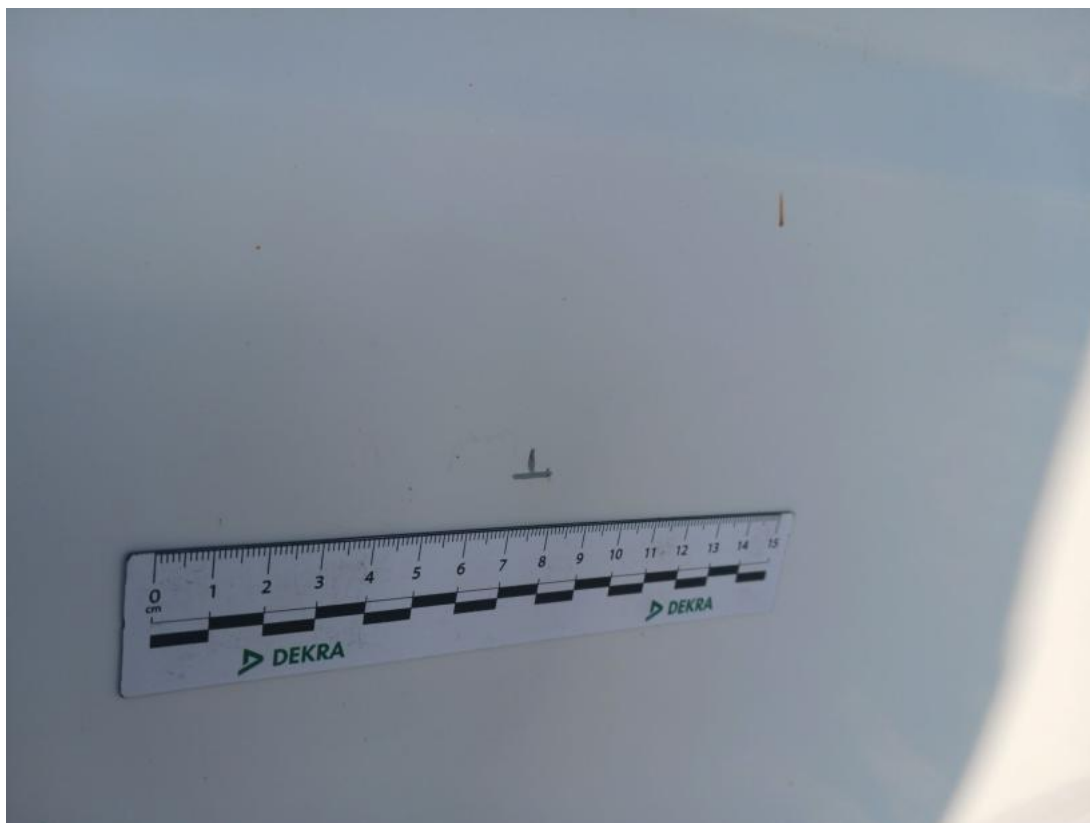
**Fot. 43**

Błotnik tylny P / Ściana boczna P - Rysa/odprysk 2

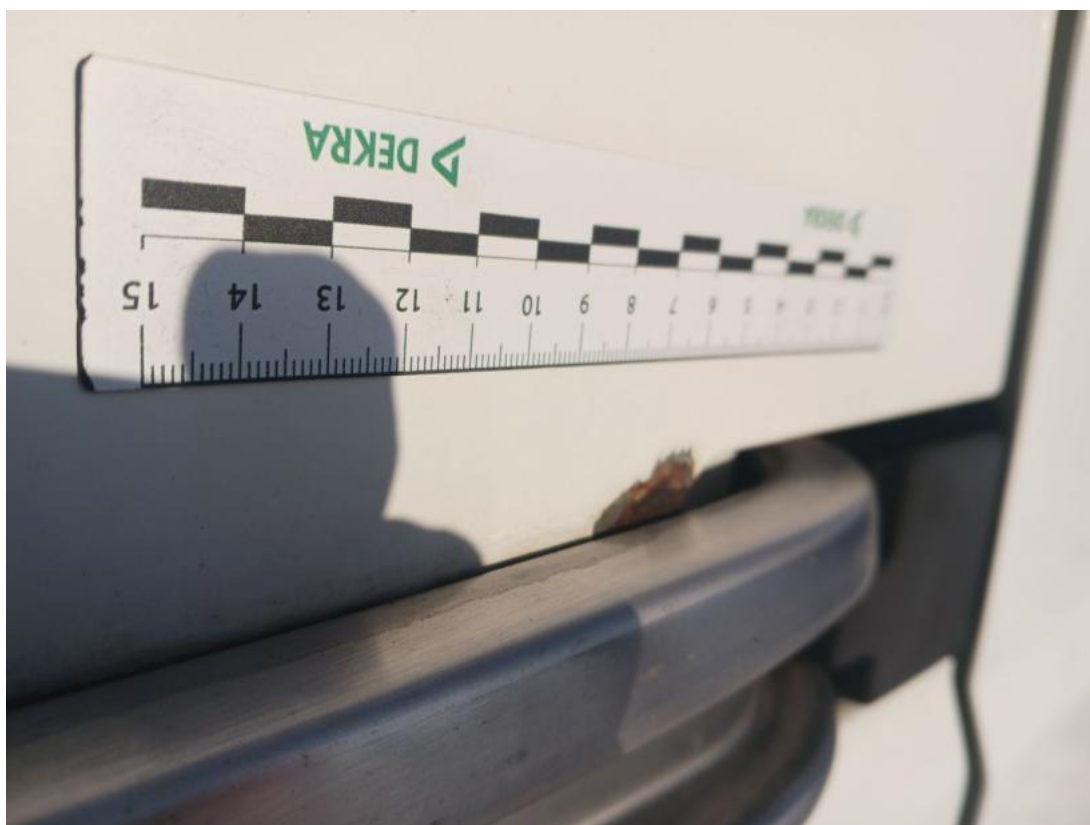
**Fot. 44**

Błotnik tylny P / Ściana boczna P - Inne 1

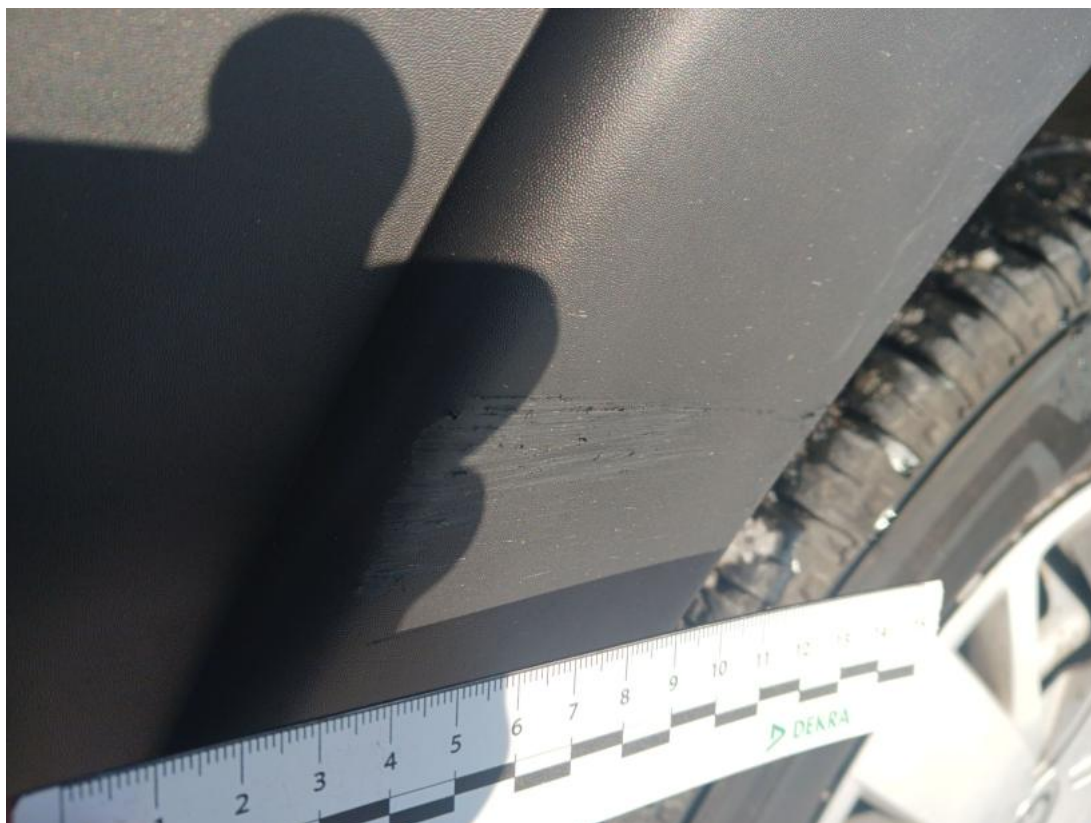
**Fot. 45**

| Poz. | Nazwa pozycji | Opis uszkodzeń | Kwalifik. | Naprawa [rbg] |
|---|---|---|---|---|
| 5 | Listwa ochronna ściany bocznej R | zarysowanie, ubytki materiału | WY | 0.2 |

Listwa krawędzi błotnika tyl P - Rysa/odprysk 1

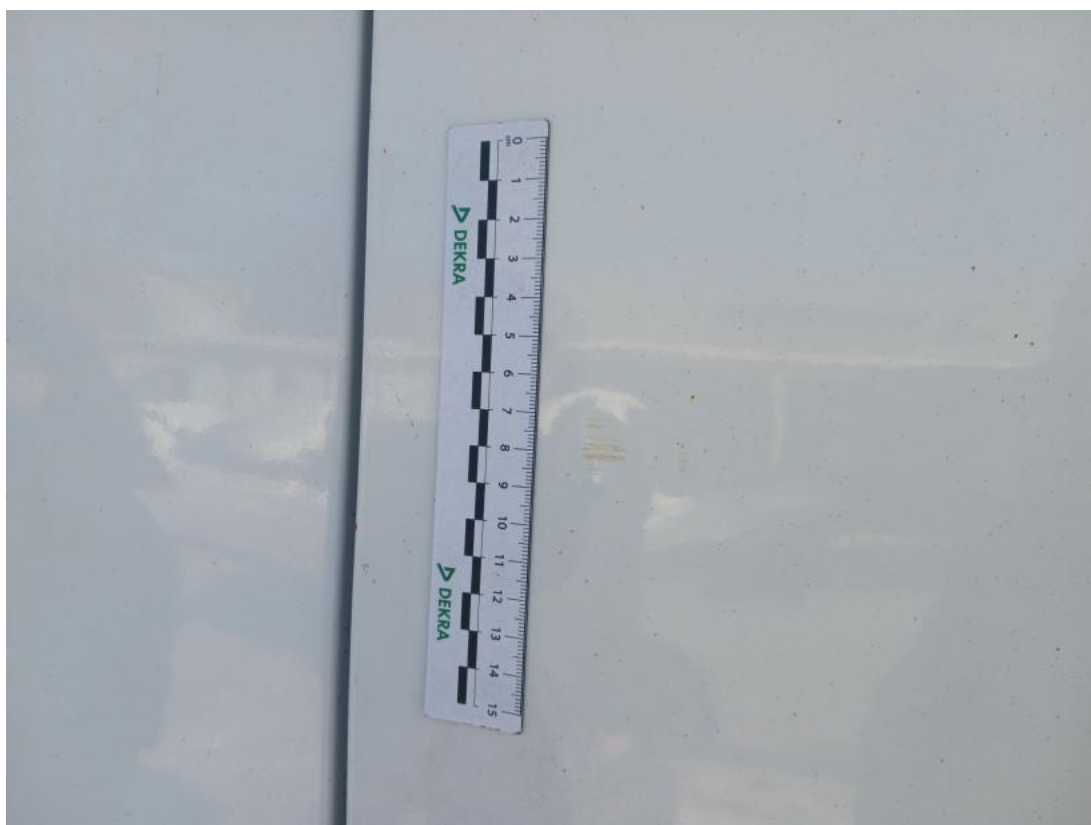
**Fot. 46**

| 15 | Drzwi tylne, skrzydło prawe R | rysa/odprysk, wgniecenie/odkształcenie | | |

Pokrywy bagażnika - Wgniecenie/odkształcenie 1

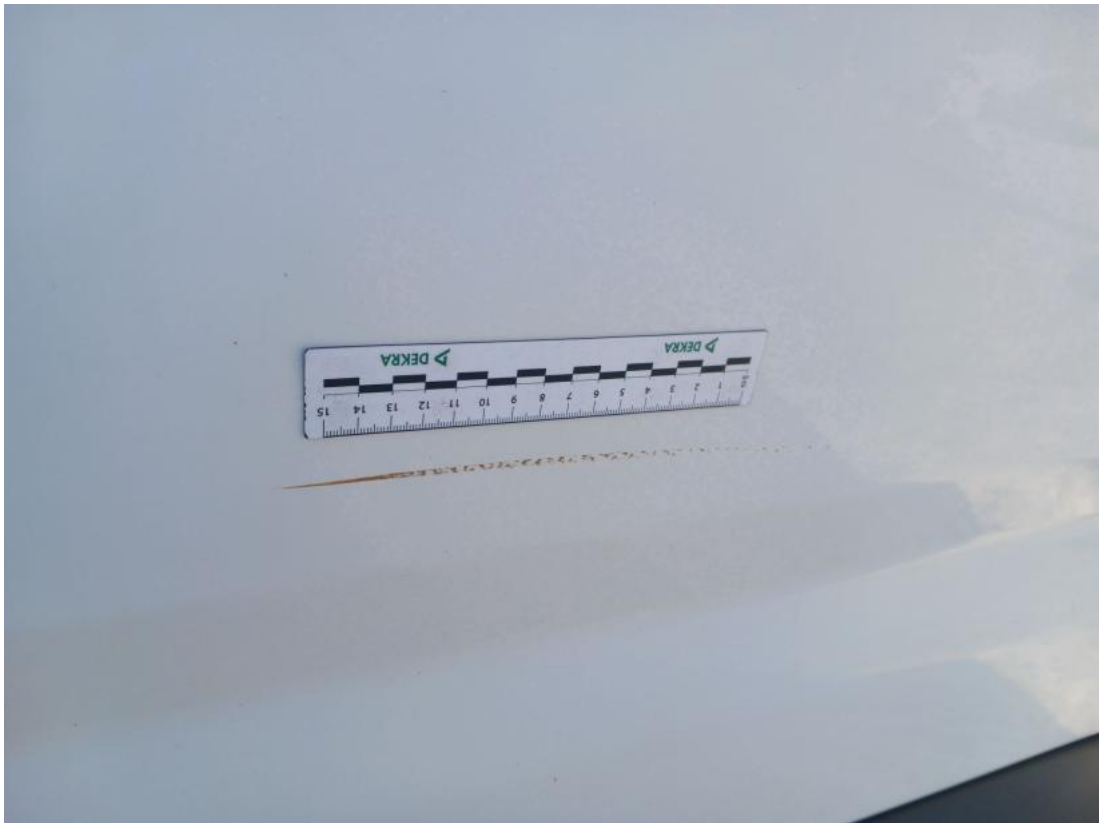
**Fot. 47**

| 12 | Błotnik tylny L | rysa/odprysk, wgniecenie/odkształcenie | NA | 2 |

Błotnik tylny L / Ściana boczna L - Rysa/odprysk 1

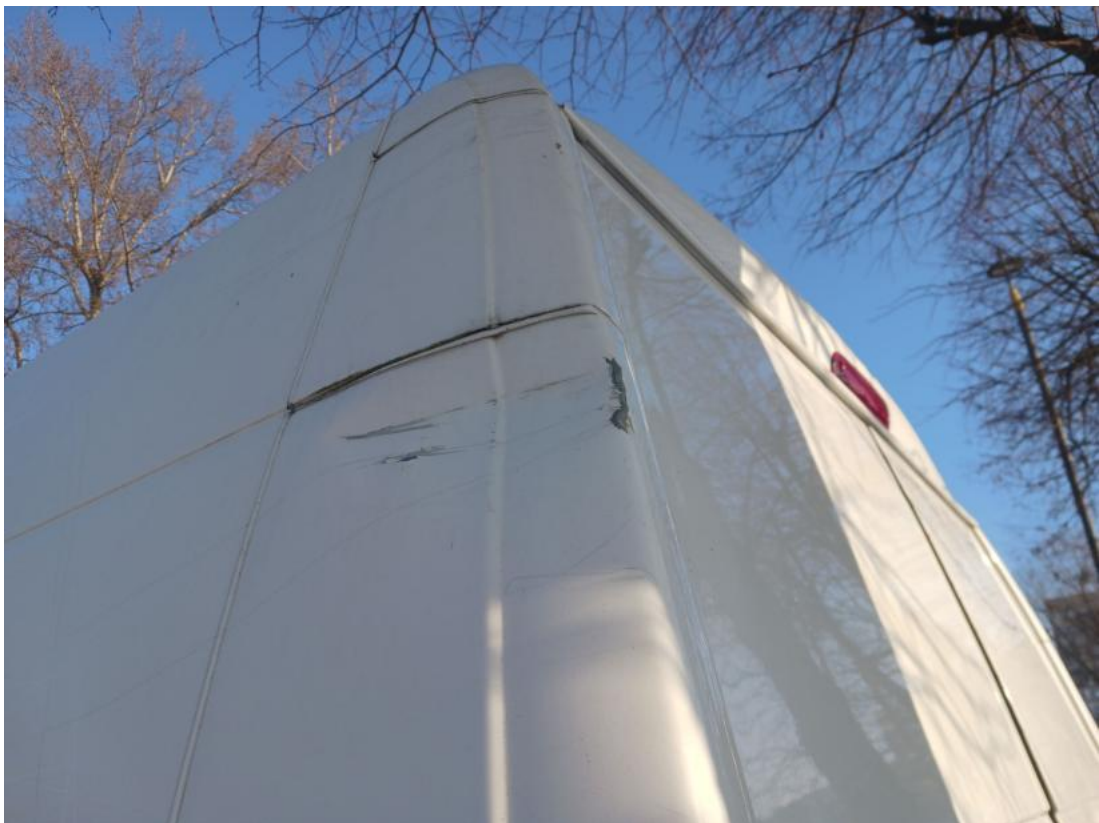
**Fot. 48**

Błotnik tylny L / Ściana boczna L - Wgniecenie/odkształcenie 1

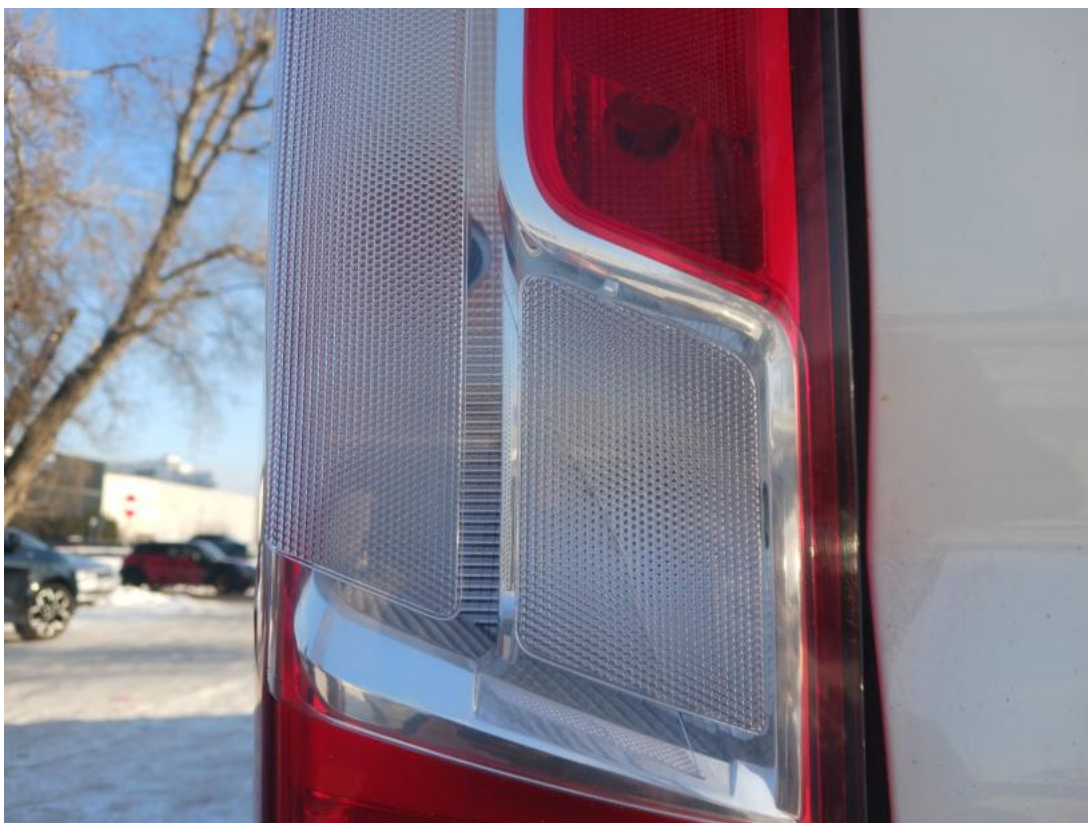
**Fot. 49**

| Poz. | Nazwa pozycji | Opis uszkodzeń | Kwalifik. | Naprawa [rbg] |
|---|---|---|---|---|
| 3 | Lampa tylna kompletna L | pęknięcie | WY | 0.3 |

Lampa zespolona tylna L - Pęknięcie/rozerwanie 1

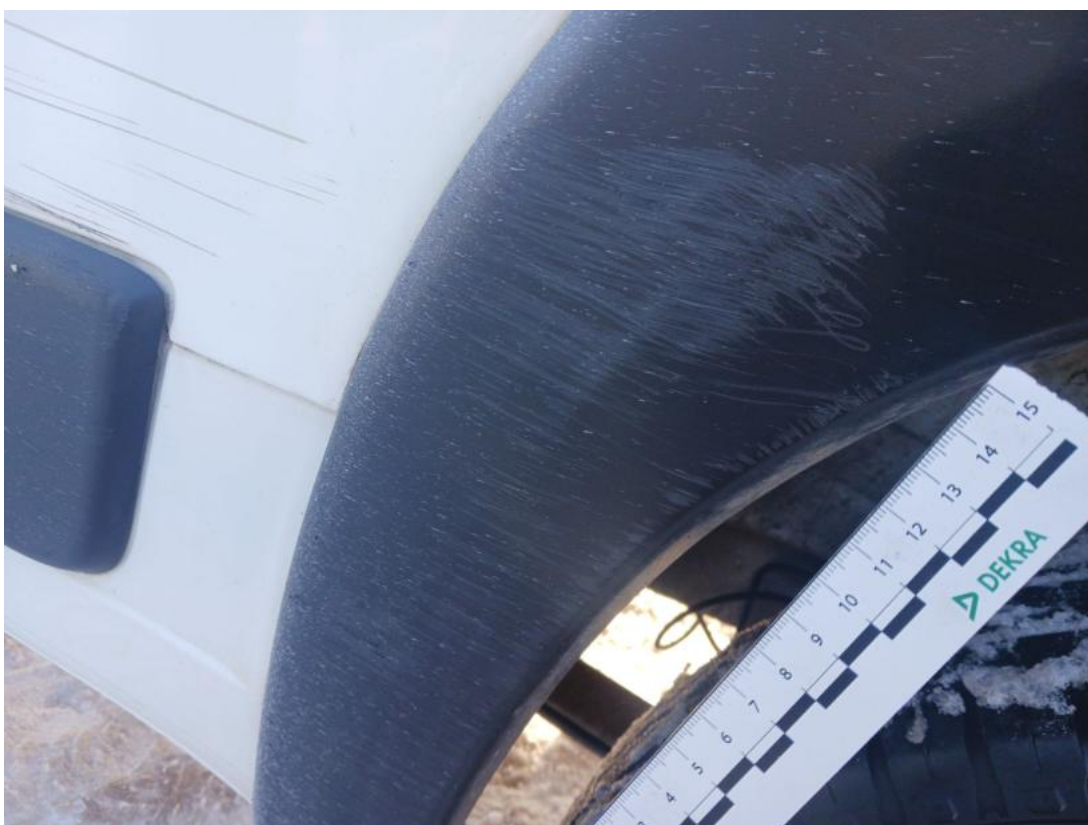
**Fot. 50**

| Poz. | Nazwa pozycji | Opis uszkodzeń | Kwalifik. | Naprawa [rbg] |
|---|---|---|---|---|
| 4 | Listwa ochronna ściany bocznej L | zarysowanie, ubytki materiału | WY | 0.2 |

Listwa krawędzi błotnika tyl L - Rysa/odprysk 1

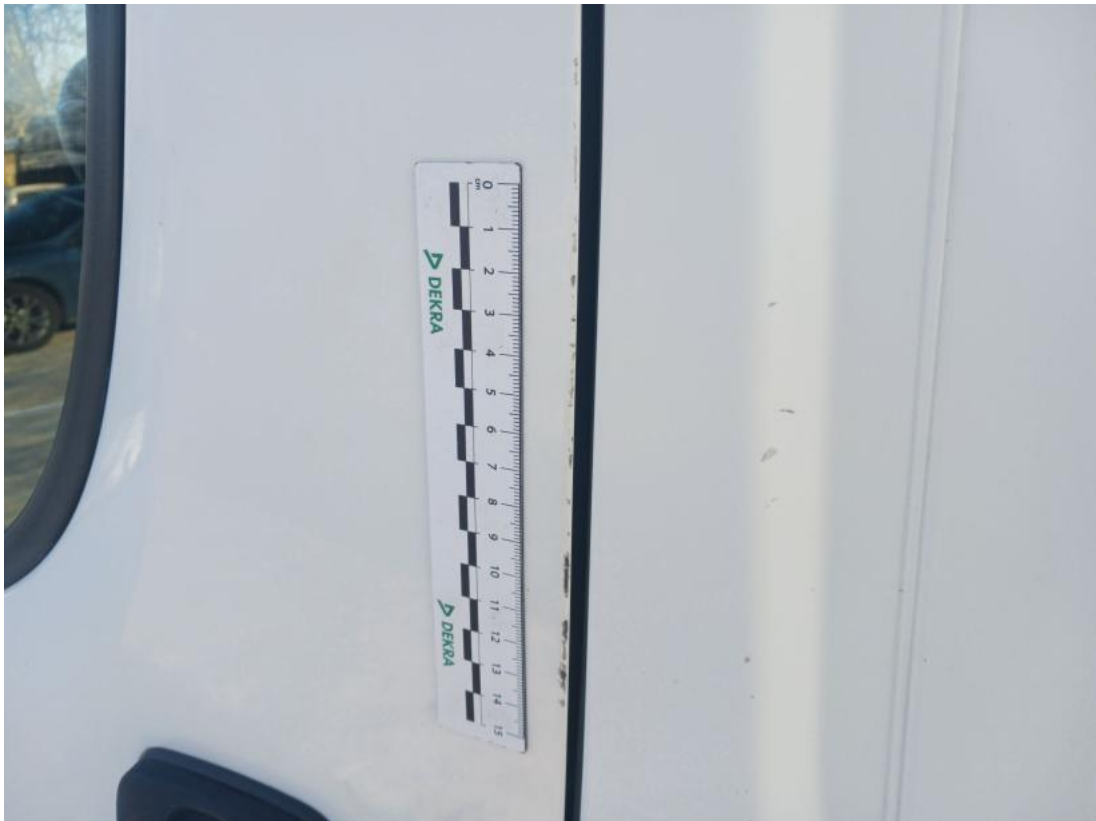
**Fot. 51**

| Poz. | Nazwa pozycji | Opis uszkodzeń | Kwalifik. | Naprawa [rbg] |
|---|---|---|---|---|
| 7 | Drzwi przednie (nieuzbrojone) L | rysa/odprysk | NA | 0.5 |

Drzwi przed L - Rysa/odprysk 1

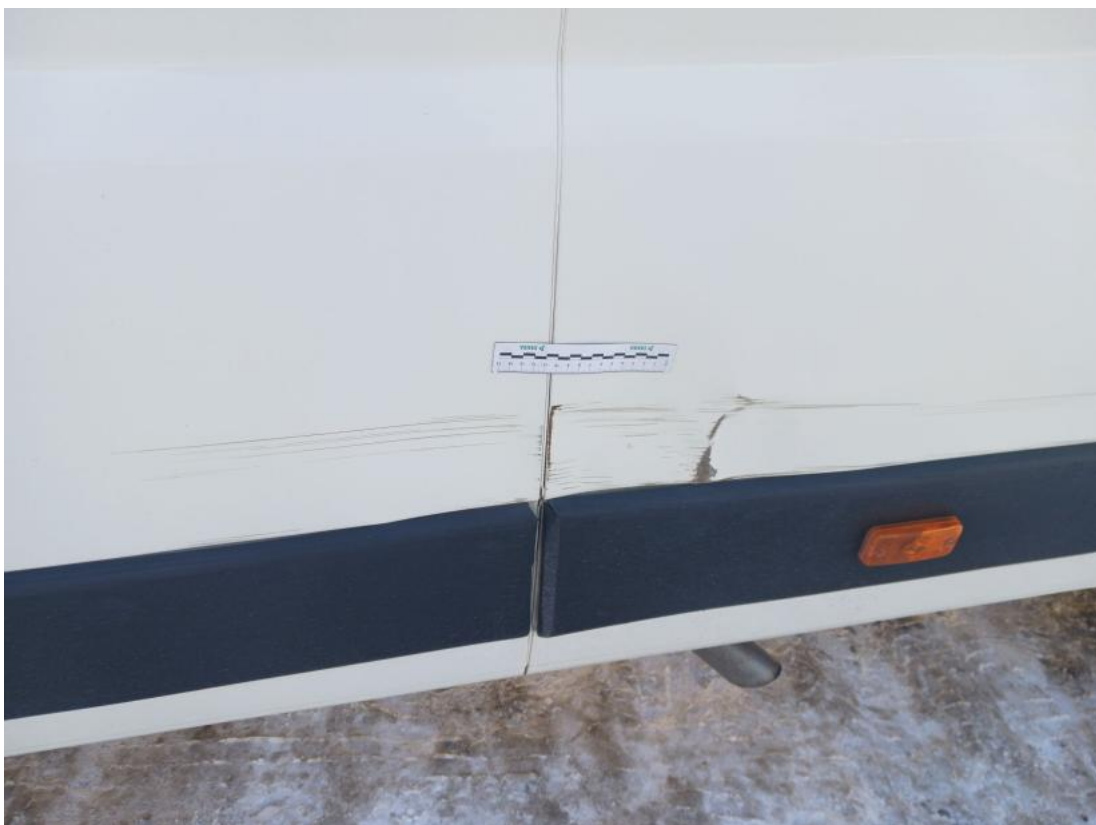
**Fot. 52**

Drzwi tylne L - Wgniecenie/odkształcenie 1

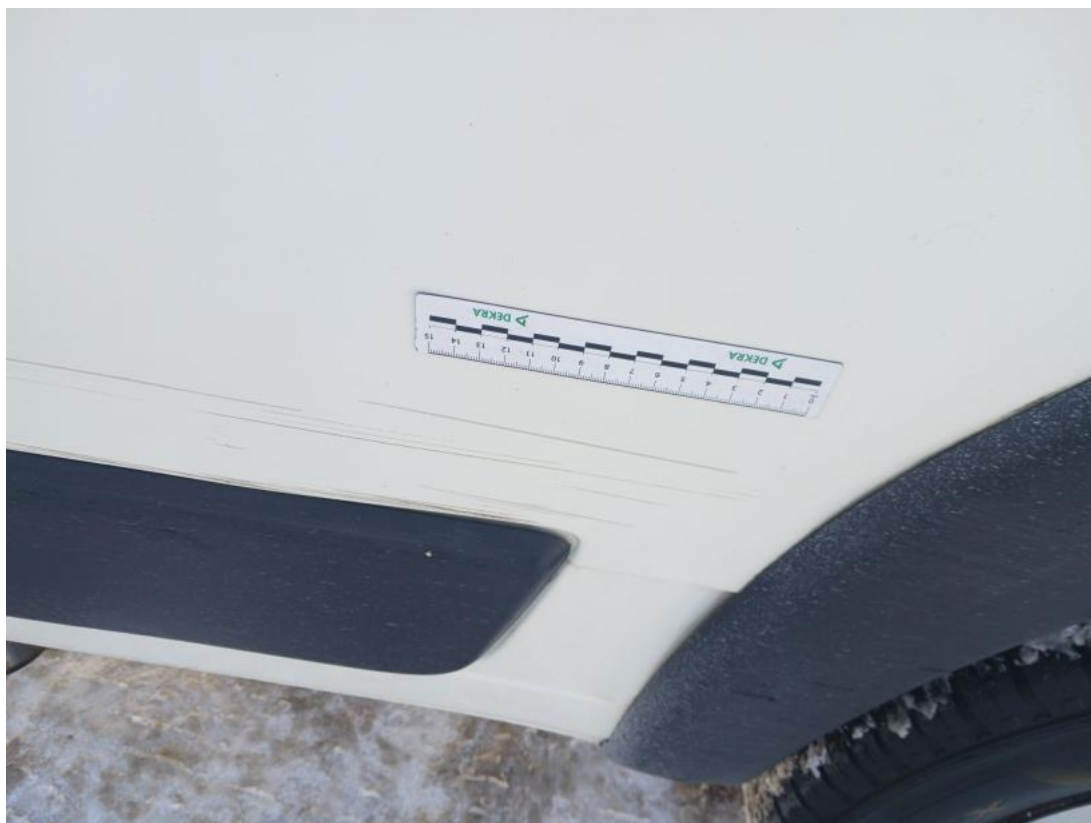
**Fot. 53**

Drzwi tylne L - Wgniecenie/odkształcenie 2

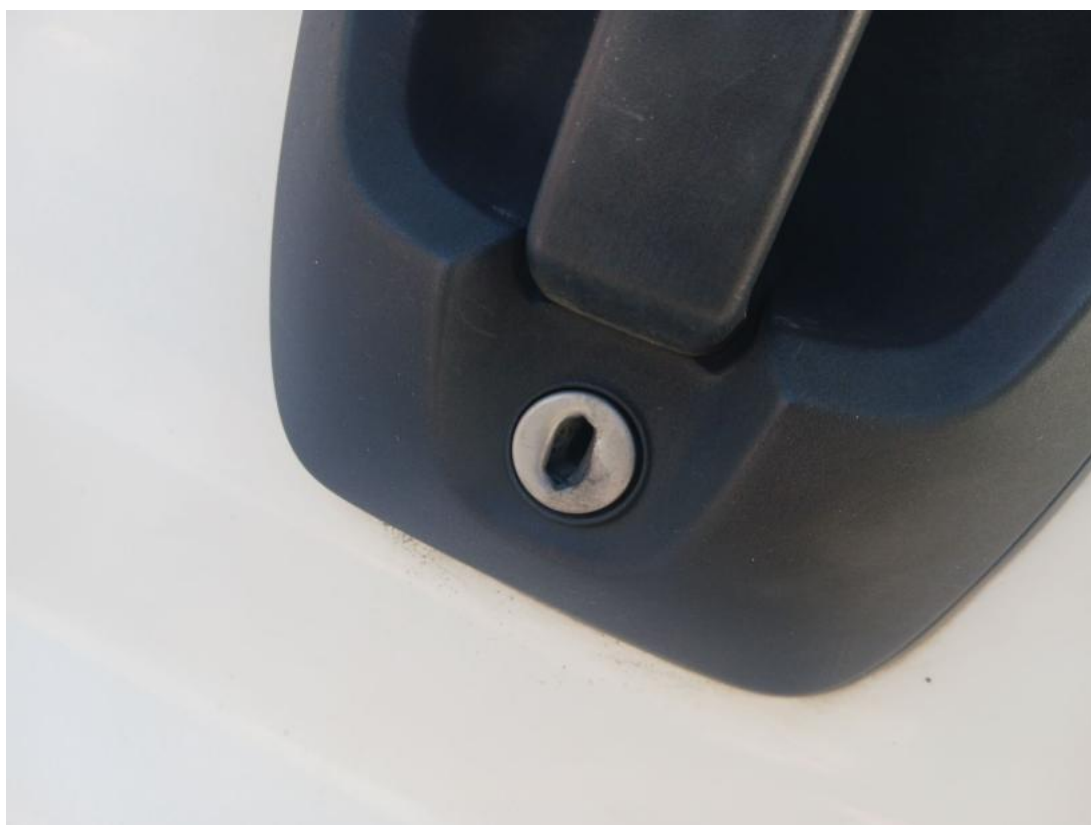
**Fot. 54**

Klamka drzwi prz L - Inne 1

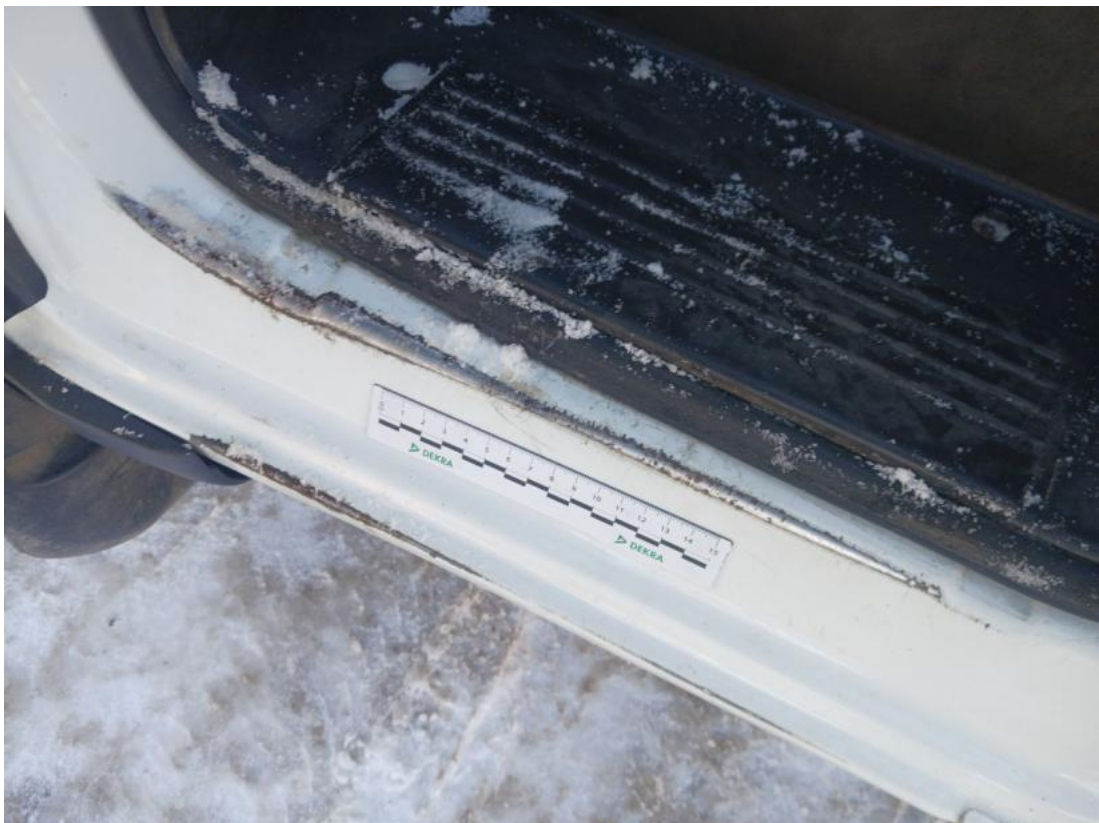
**Fot. 55**

Próg L - Rysa/odprysk 1
