## Raport z oględzin pojazdu

| Numer raportu | 218173/2/26-11401 | Data raportu | 06-02-2026 |

| Marka, model | SUZUKI Swift 20-24 |
| Numer rejestracyjny | WD2294S |

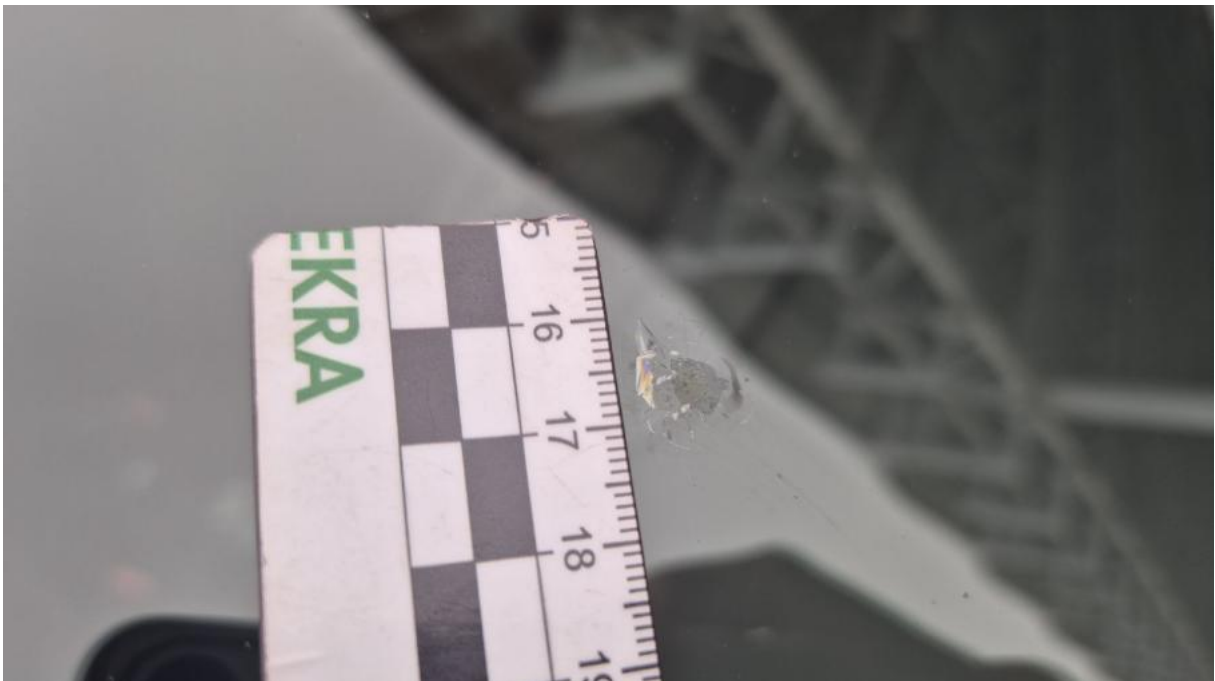
**Fot. 34**

| Poz. | Nazwa pozycji | Opis uszkodzeń | Kwalifik. | Naprawa [rbg] |
|---|---|---|---|---|
| 1 | Szyba przednia barwiona | pęknięcie | WY | 2.5 |

Szyba czołowa - Pęknięcie/rozerwanie 1

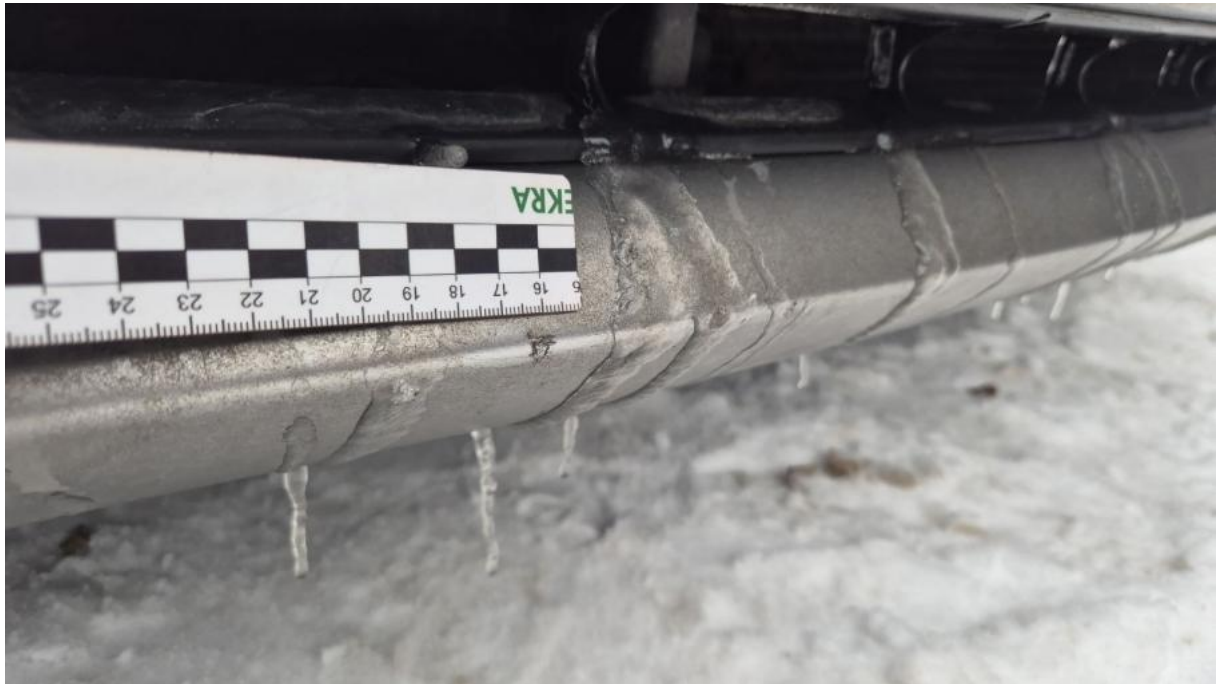
**Fot. 35**

| Poz. | Nazwa pozycji | Opis uszkodzeń | Kwalifik. | Naprawa [rbg] |
|---|---|---|---|---|
| 8 | Okładzina zderzaka przedniego | rysa/odprysk | | |

Zderzak - Rysa/odprysk 1

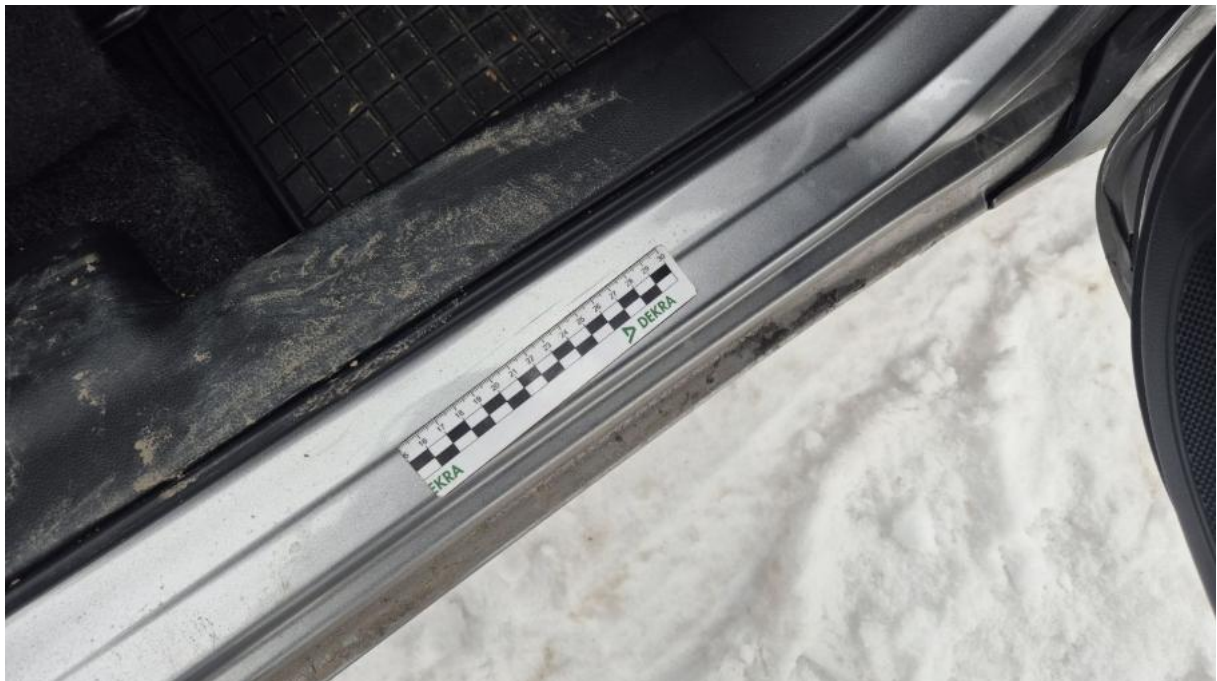
**Fot. 36**

| Poz. | Nazwa pozycji | Opis uszkodzeń | Kwalifik. | Naprawa [rbg] |
|---|---|---|---|---|
| 11 | Próg R | rysa/odprysk | | |

Próg P - Rysa/odprysk 1

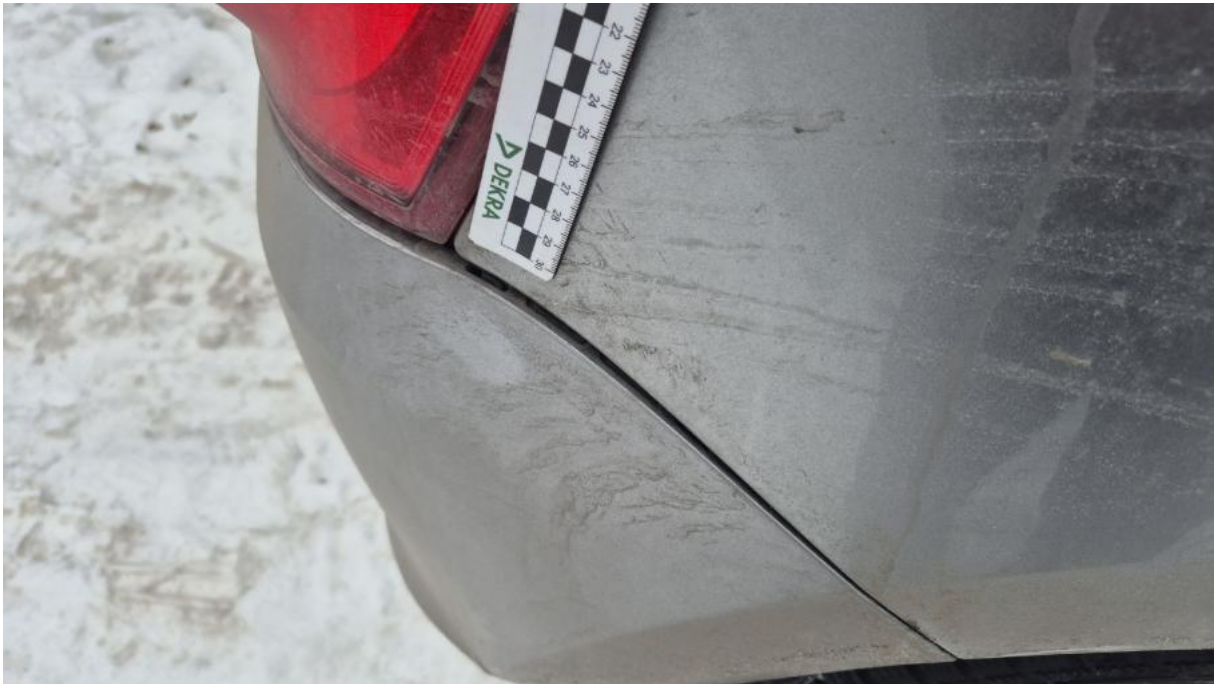
**Fot. 37**

| Poz. | Nazwa pozycji | Opis uszkodzeń | Kwalifik. | Naprawa [rbg] |
|---|---|---|---|---|
| 7 | Okładzina zderzaka tylnego | niewłaściwe pasowanie | NA | 0.3 |

Zderzak tylny - Inne 1

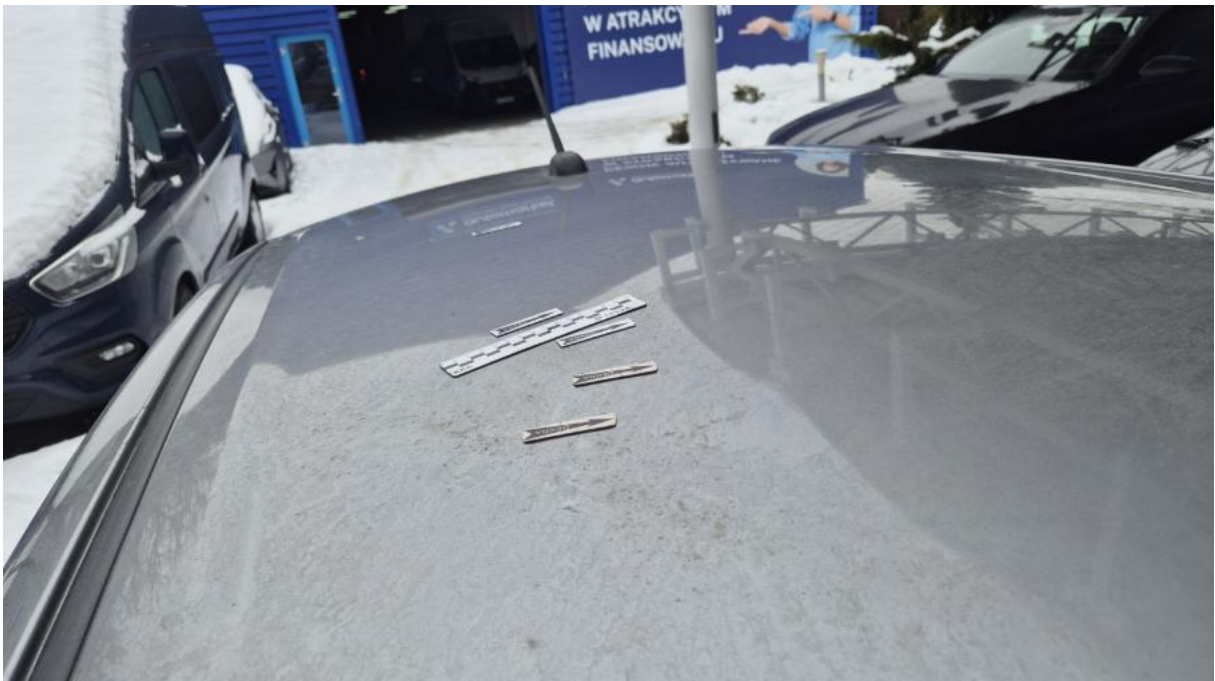
**Fot. 38**

| Poz. | Nazwa pozycji | Opis uszkodzeń | Kwalifik. | Naprawa [rbg] |
|---|---|---|---|---|
| 4 | Dach | wgniecenie/odkształcenie | NA | 1.5 |

Dach - Wgniecenie/odkształcenie 1

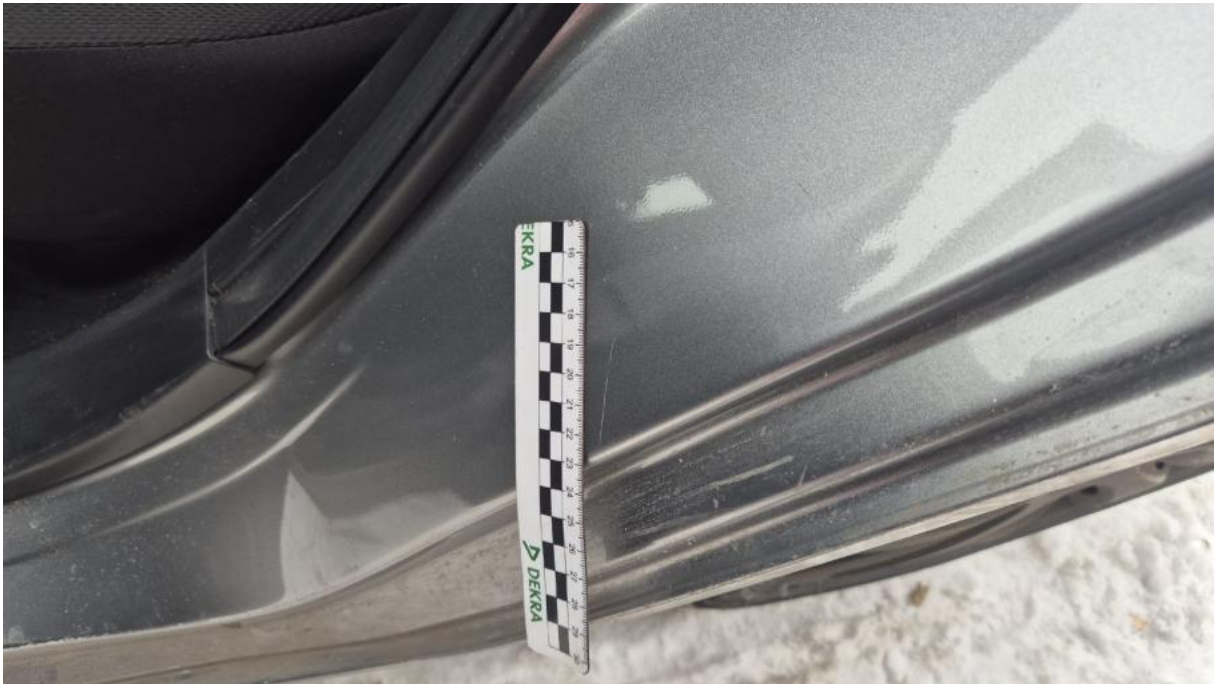
**Fot. 39**

| Poz. | Nazwa pozycji | Opis uszkodzeń | Kwalifik. | Naprawa [rbg] |
|---|---|---|---|---|
| 12 | Błotnik tylny L | rysa/odprysk, wgniecenie/odkształcenie | | |

Błotnik tylny L / Ściana boczna L - Rysa/odprysk 1

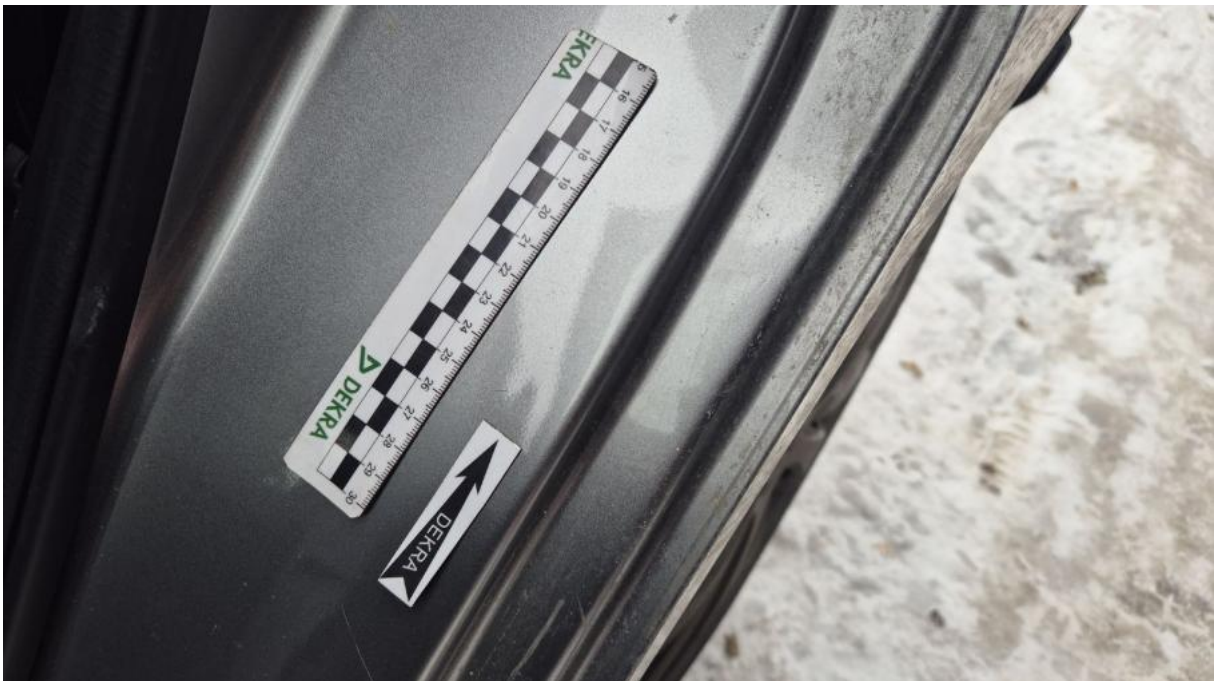
**Fot. 40**

Błotnik tylny L / Ściana boczna L - Wgniecenie/odkształcenie 1

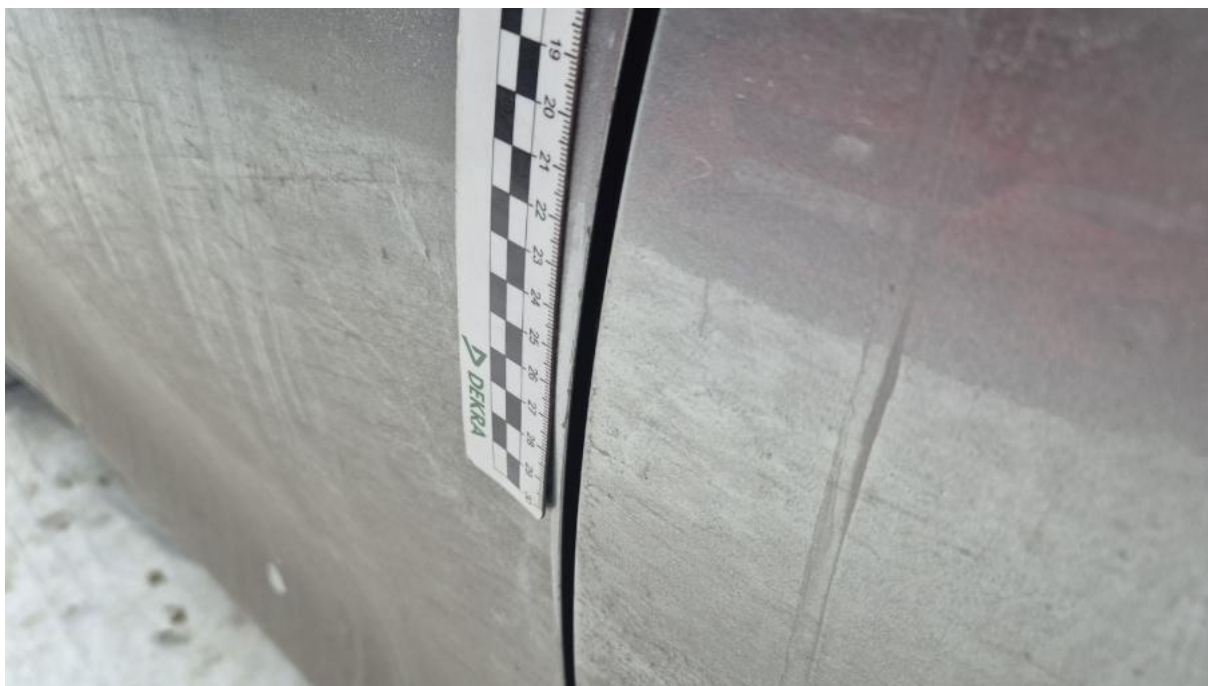
**Fot. 41**

| Poz. | Nazwa pozycji | Opis uszkodzeń | Kwalifik. | Naprawa [rbg] |
|---|---|---|---|---|
| 5 | Drzwi przednie (nieuzbrojone) L | rysa/odprysk, wgniecenie/odkształcenie | NA | 0.7 |

Drzwi przed L - Rysa/odprysk 1

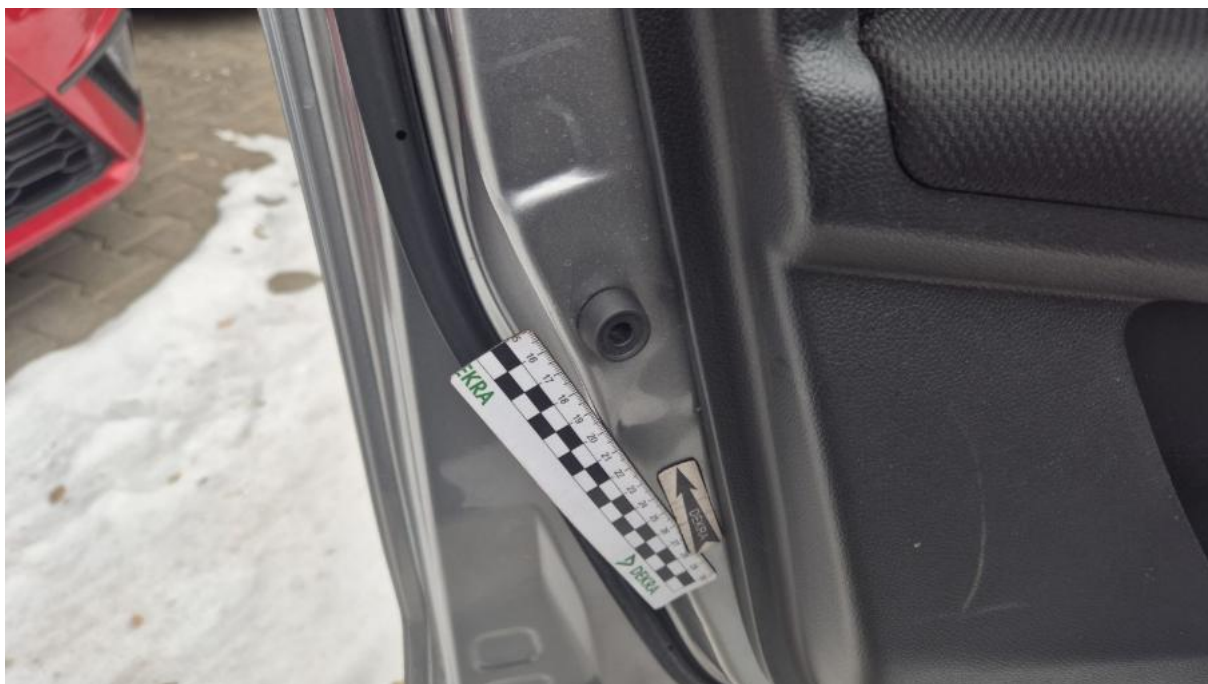
**Fot. 42**

Drzwi przed L - Wgniecenie/odkształcenie 1

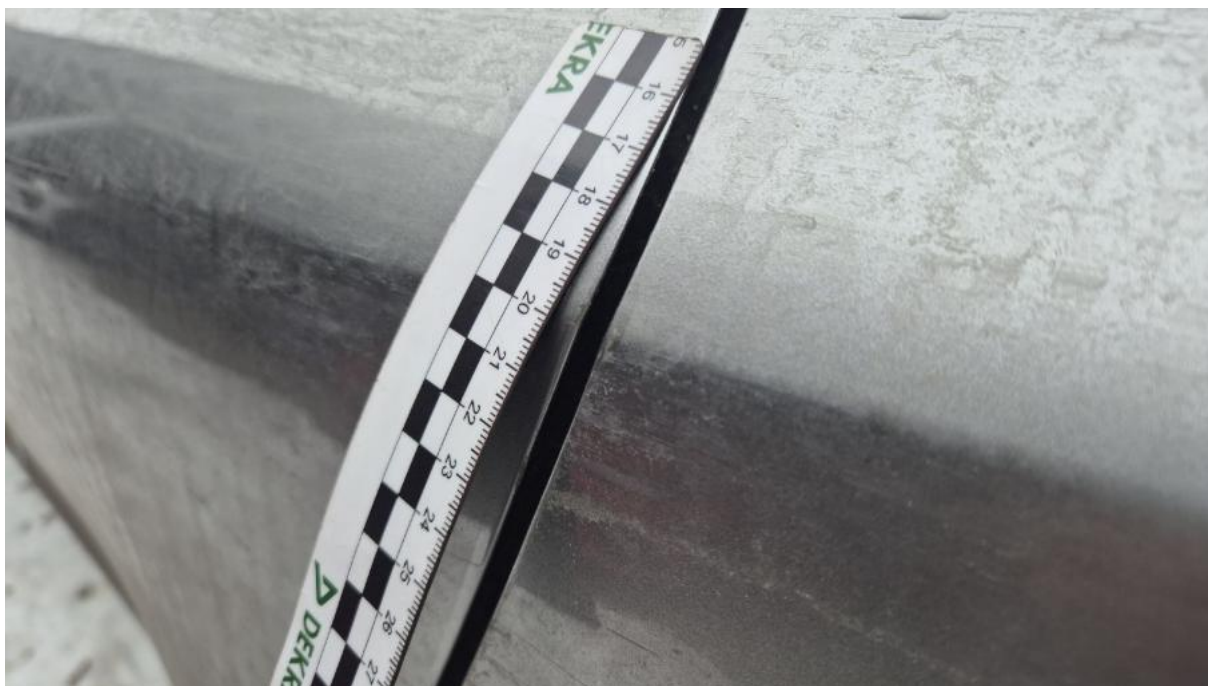
**Fot. 43**

| Poz. | Nazwa pozycji | Opis uszkodzeń | Kwalifik. | Naprawa [rbg] |
|---|---|---|---|---|
| 9 | Drzwi tylne (nieuzbrojone) L | rysa/odprysk, wgniecenie/odkształcenie | | |

Drzwi tylne L - Rysa/odprysk 1

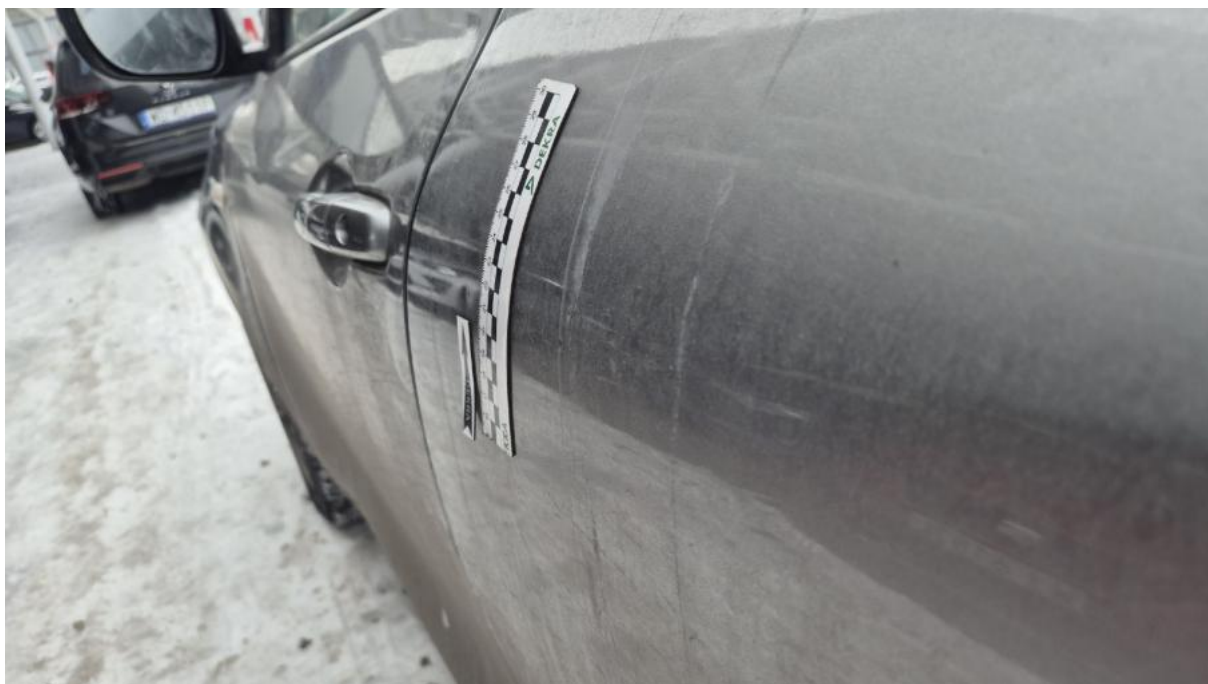
**Fot. 44**

Drzwi tylne L - Wgniecenie/odkształcenie 1

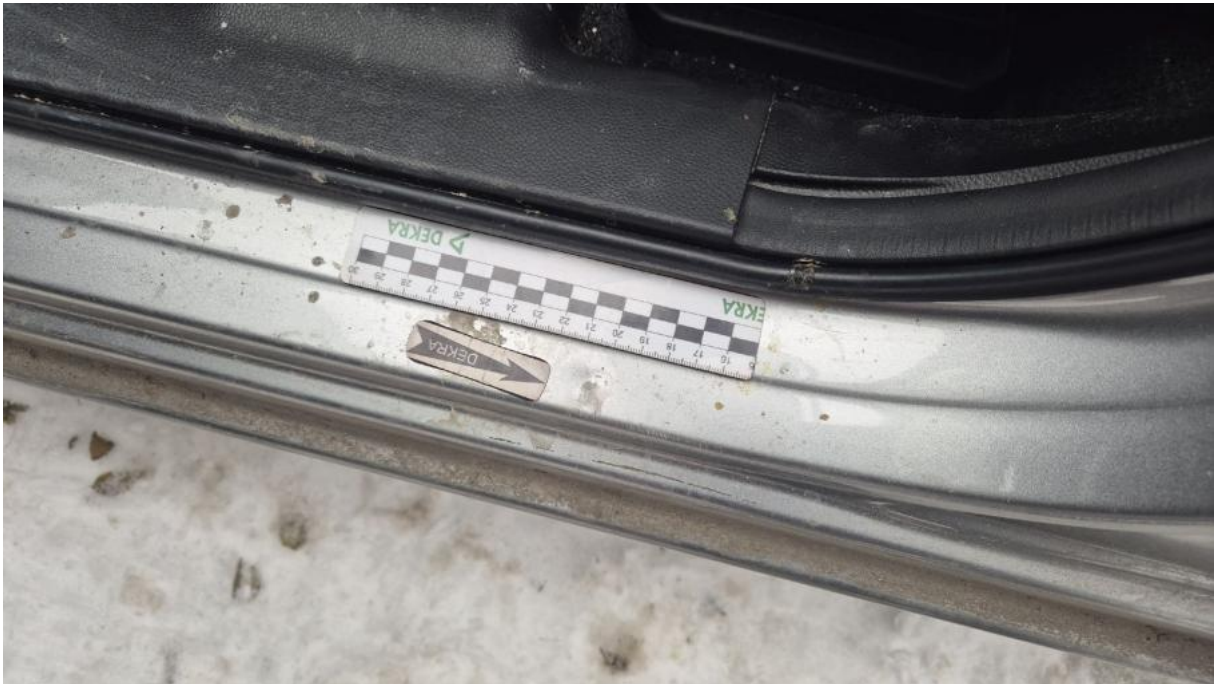
**Fot. 45**

| Poz. | Nazwa pozycji | Opis uszkodzeń | Kwalifik. | Naprawa [rbg] |
|---|---|---|---|---|
| 10 | Próg L | wgniecenie/odkształcenie | | |

Próg L - Wgniecenie/odkształcenie 1

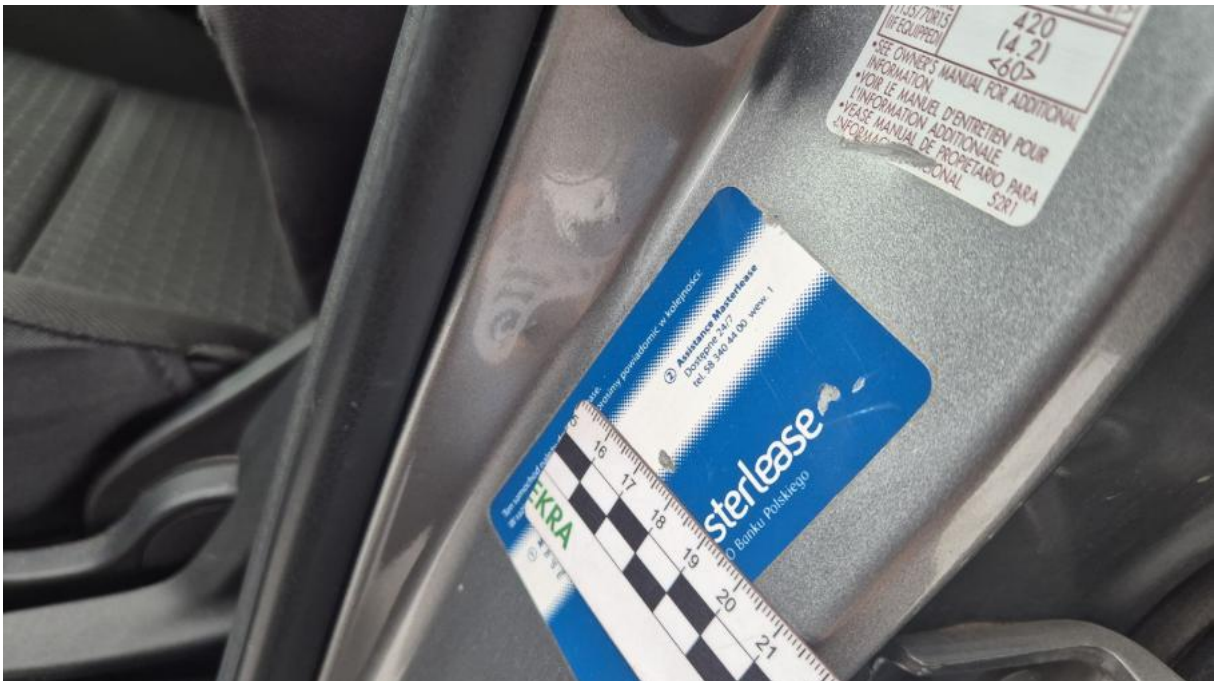
**Fot. 46**

| Poz. | Nazwa pozycji | Opis uszkodzeń | Kwalifik. | Naprawa [rbg] |
|---|---|---|---|---|
| 6 | Słupek środkowy (B) L | rysa/odprysk, wgniecenie/odkształcenie | NA | 0.8 |

Słupek środkowy L - Rysa/odprysk 1

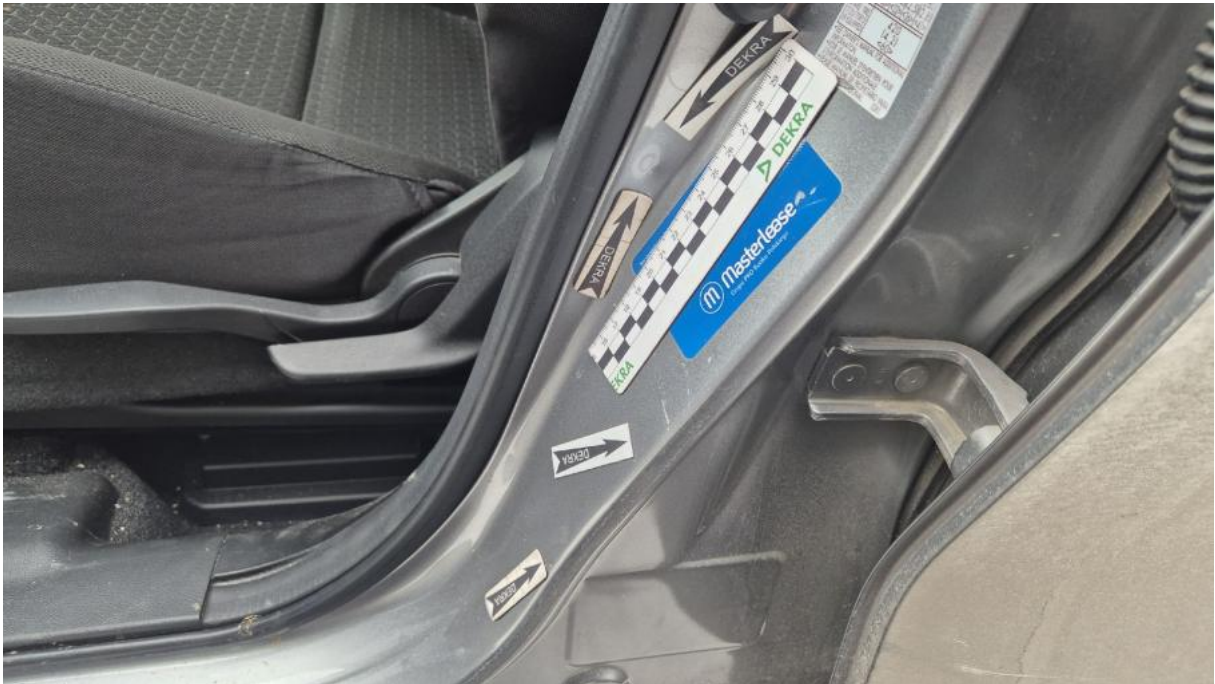
**Fot. 47**

Słupek środkowy L - Wgniecenie/odkształcenie 1

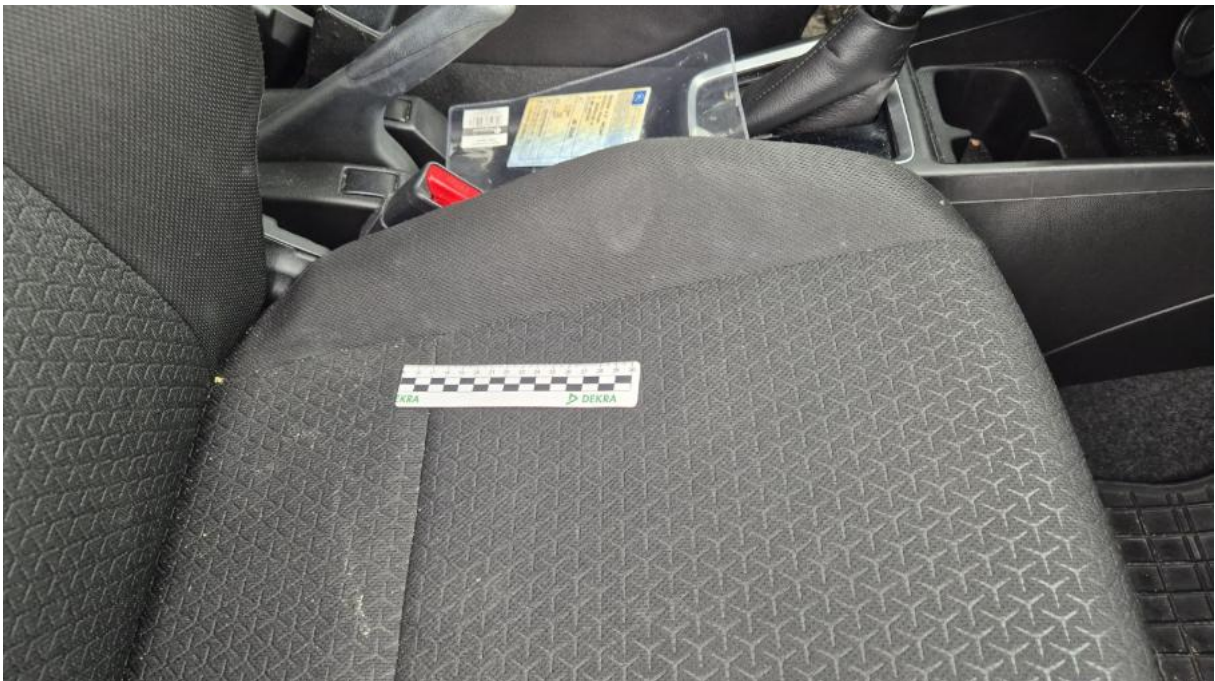
**Fot. 48**

Fotel prz. praw. - Inne 1

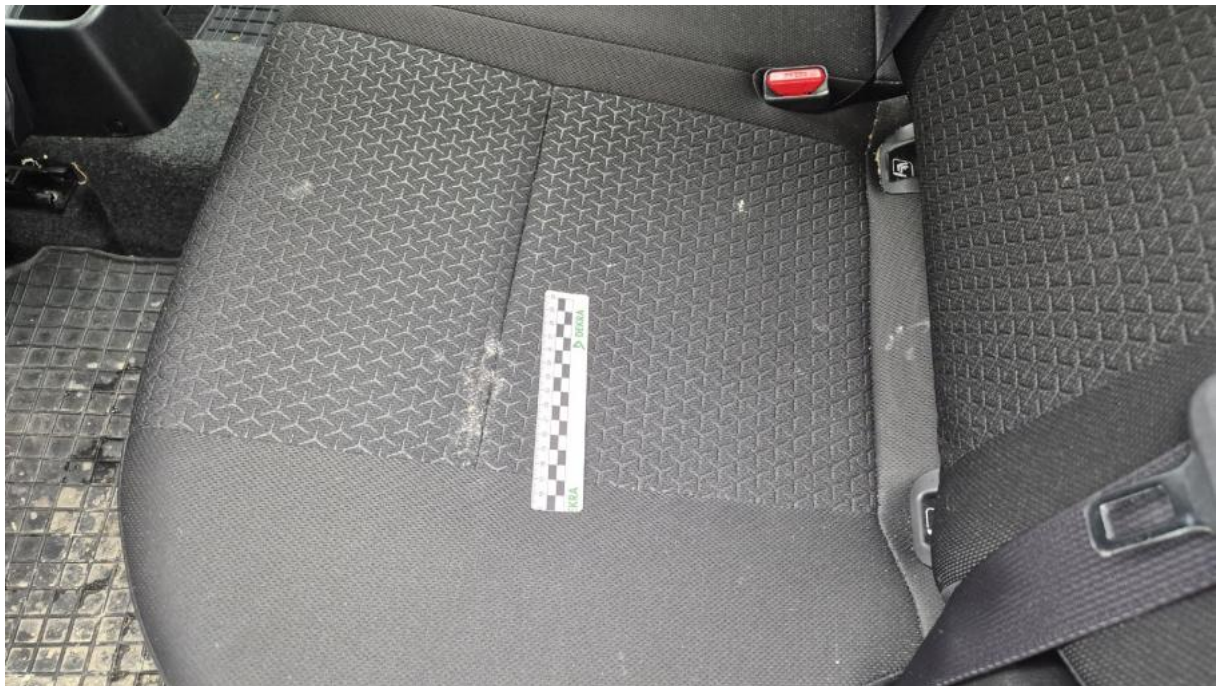
**Fot. 49**

Kanapa tyl. - Inne 1
