WV1ZZZ2HZDH013046

<b>Halter</b>		<b>Besichtigungszustand</b>	bedingt: Licht/Nässe/Schmutz
<b>Kennzeichen</b>		<b>Laufleistung (abgelesen)</b>	120.844 km
<b>Hersteller</b>	Volkswagen	<b>Restlauf bis Service</b>	0 Tag(e)
<b>Typ/Modell</b>	AMAROK	<b>HU (Abgelesen aus ZBI)</b>	04/2027
<b>Fahrgestellnummer</b>	WV1ZZZ2HZDH013046	<b>Leistung / Hubraum</b>	103 kW / 1.968 ccm
<b>Erstzulassung</b>	02.04.2013	<b>Polster/Farbe</b>	Stoff / Grau
<b>Letzte Wartung</b>		<b>Lackierung</b>	Weiß
<b>Kraftstoffart</b>	Diesel	<b>Getriebe</b>	Manuell

## Zustandsbericht

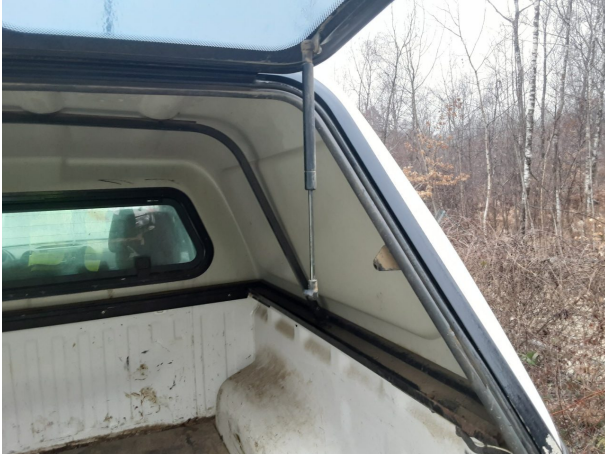
**Beschädigung #3:** Heckklappe/-tür: Heckklappe (Dämpfer) - beschädigt - erneuern

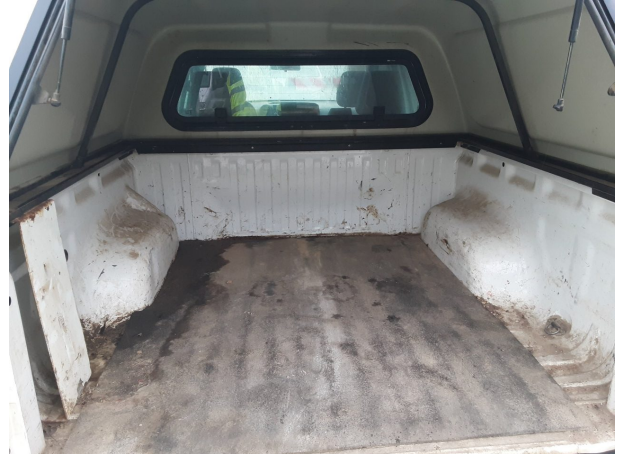
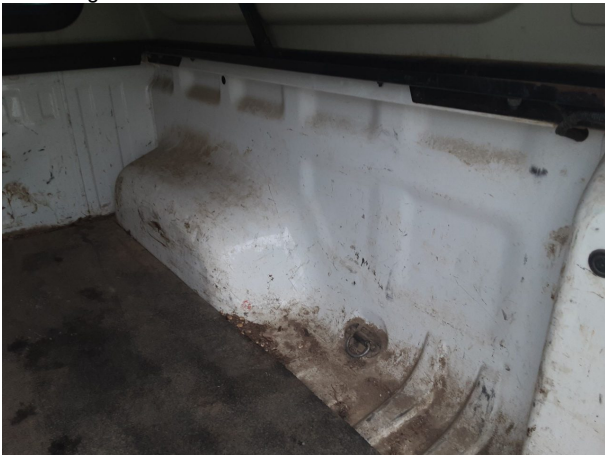
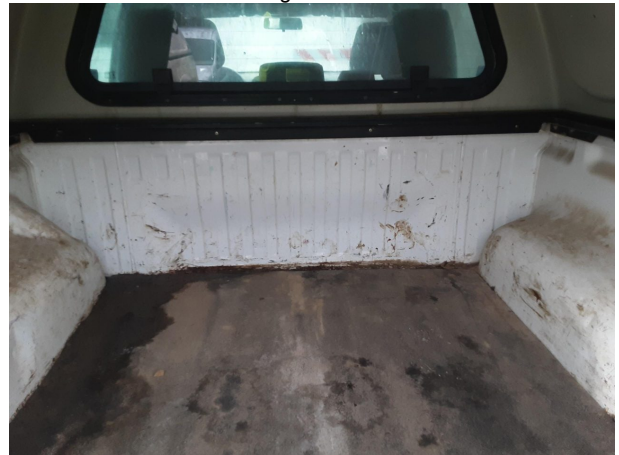
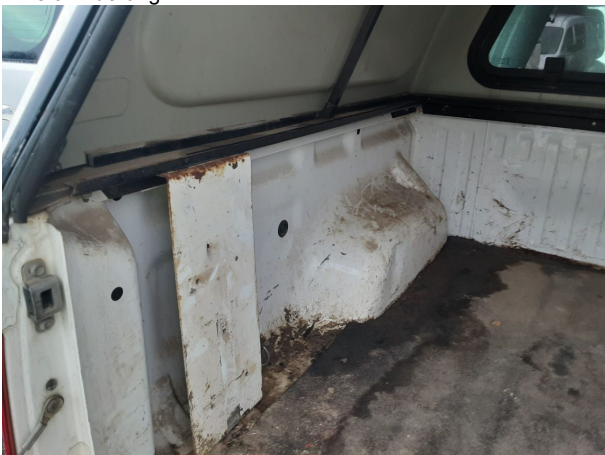
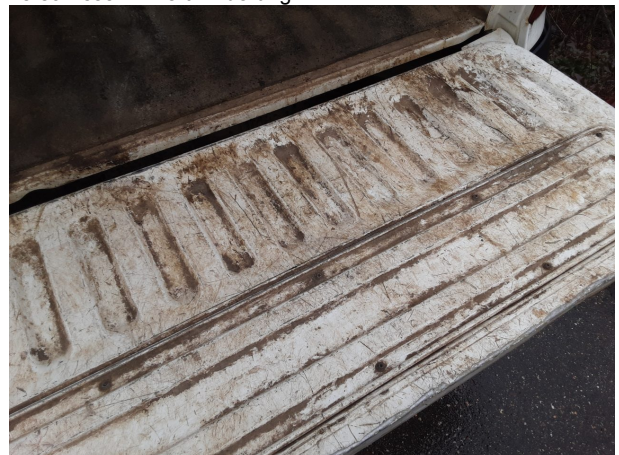
**Beschädigung #4:** Interieur: Innenraum (Laderaum) - verschlissen - Wertminderung

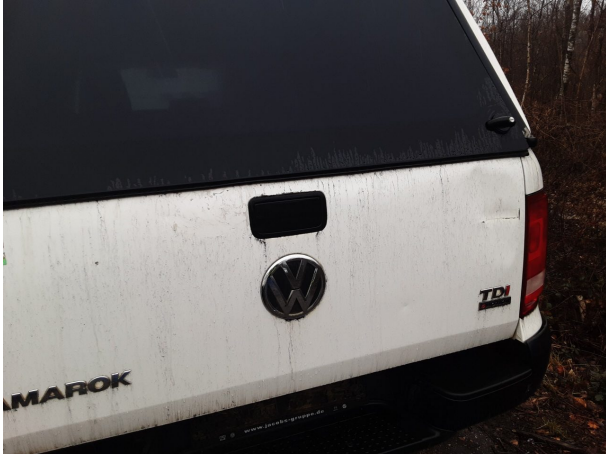
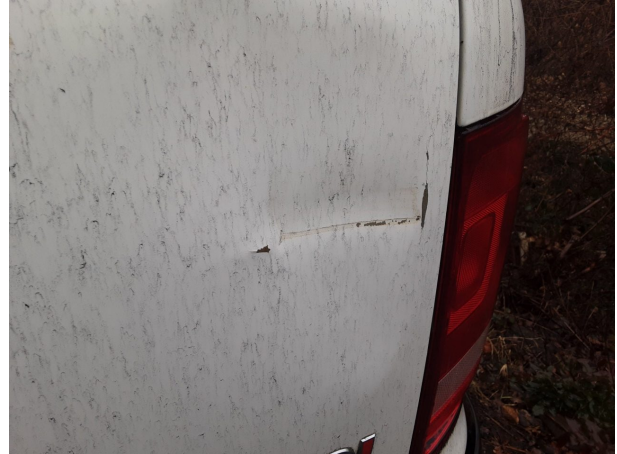
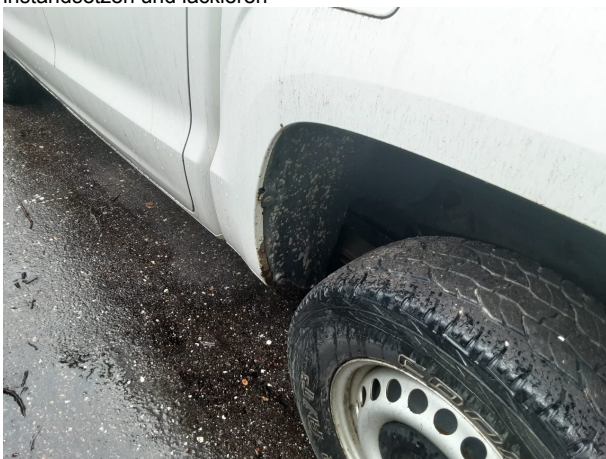
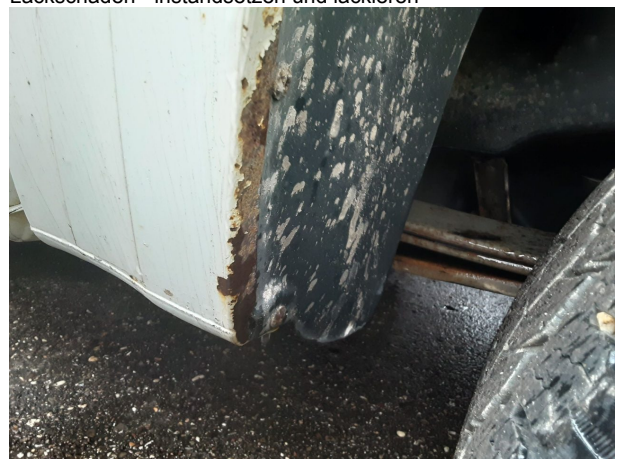
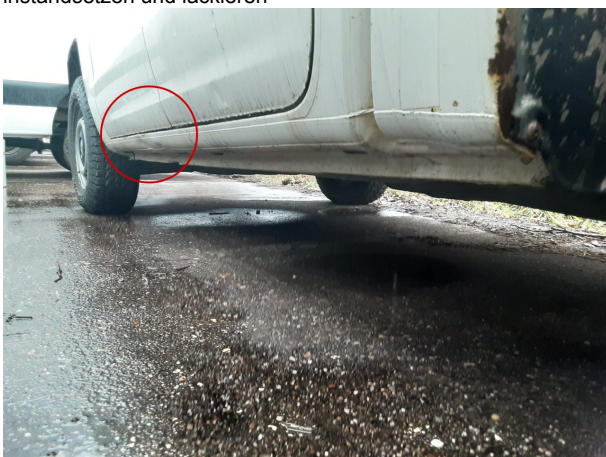
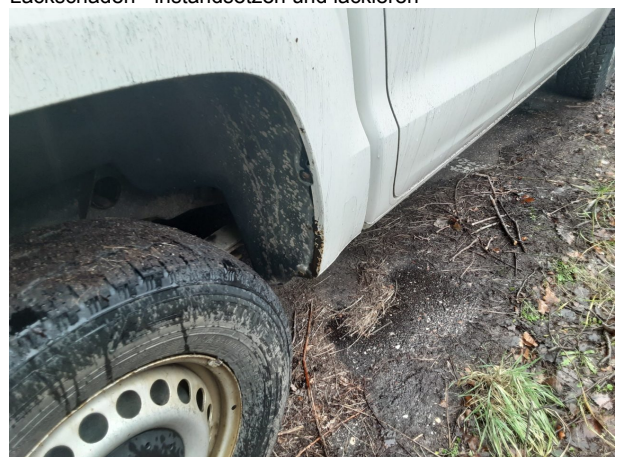
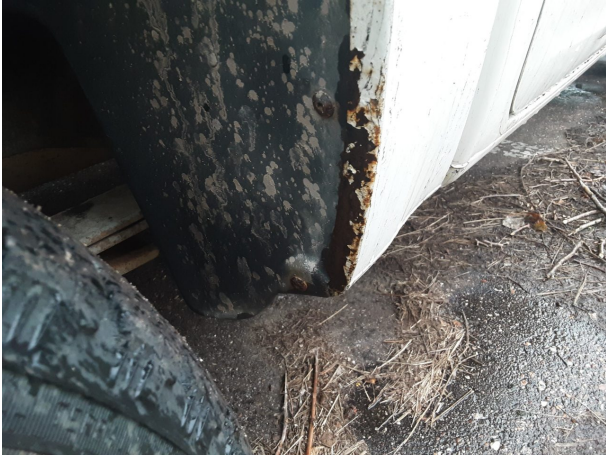
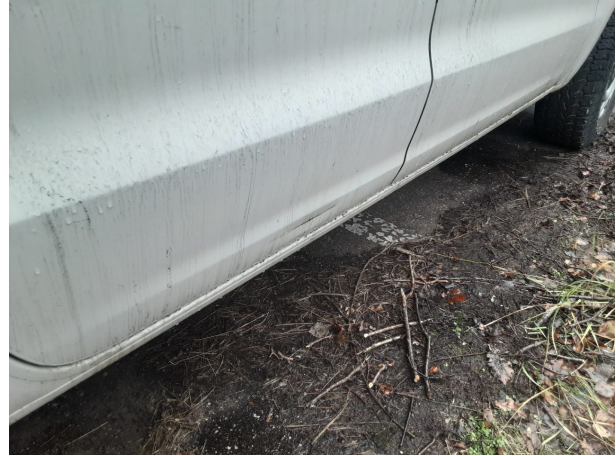
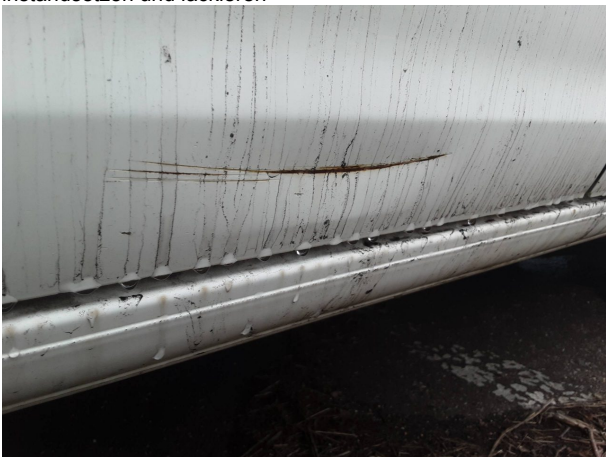
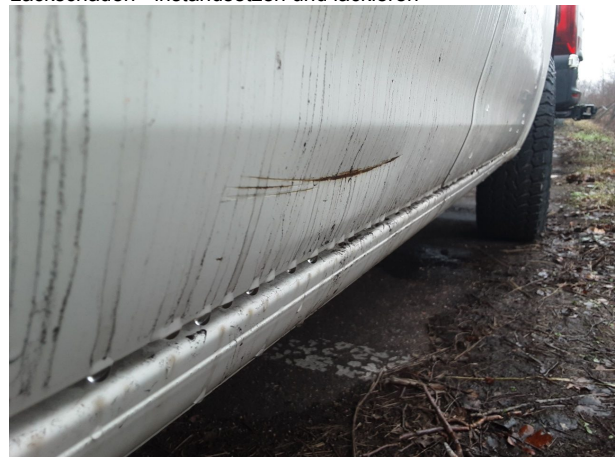
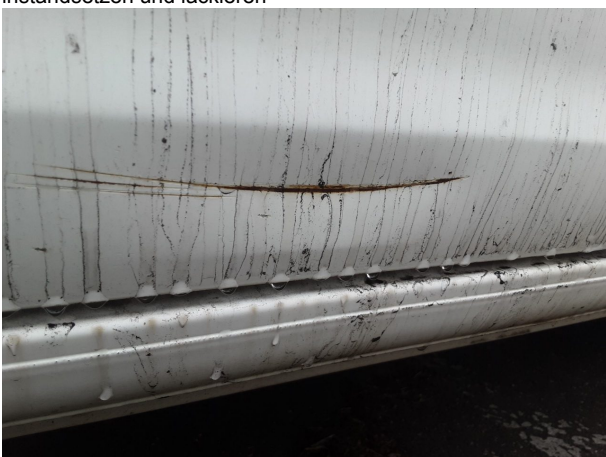
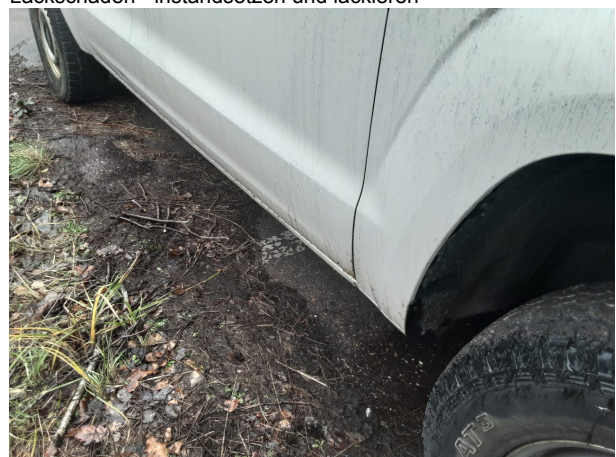
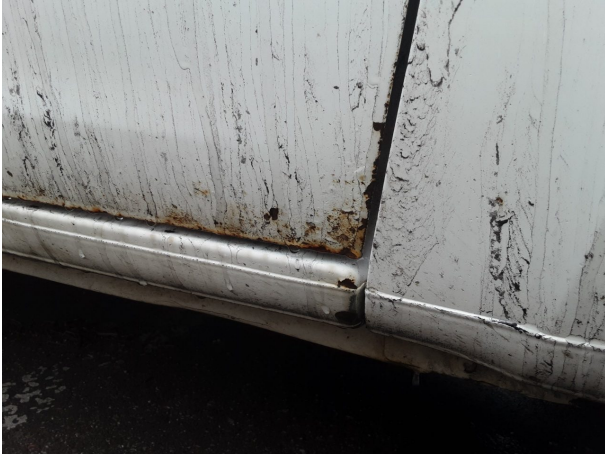
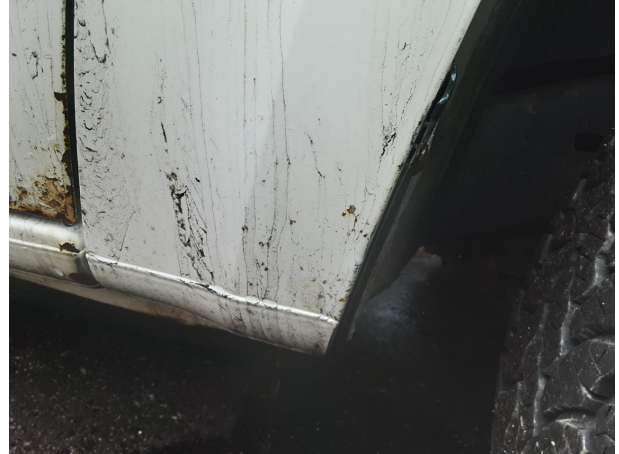
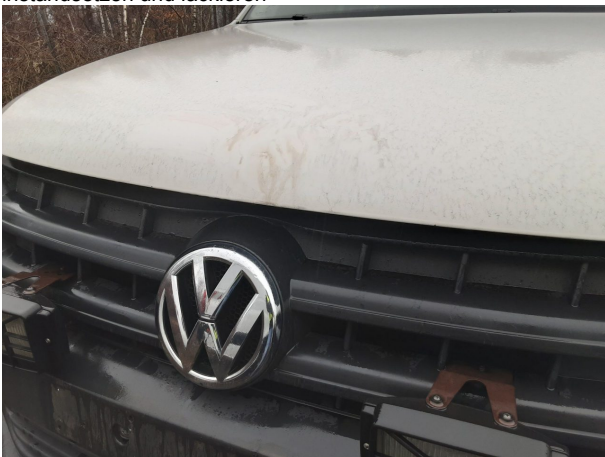
**Beschädigung #5:** Karosserie: Karosserie - Delle / Lackschaden - instandsetzen und lackieren

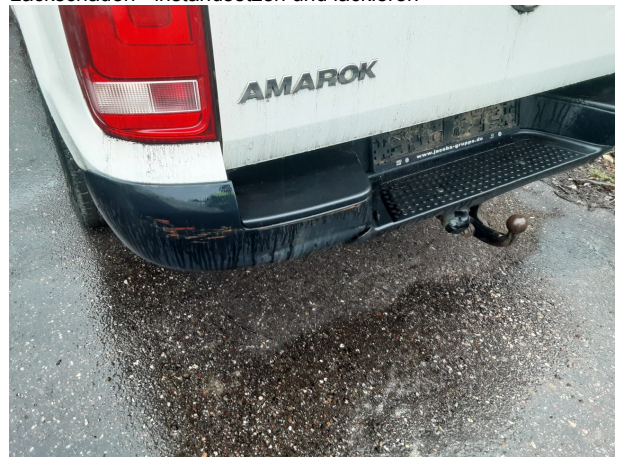
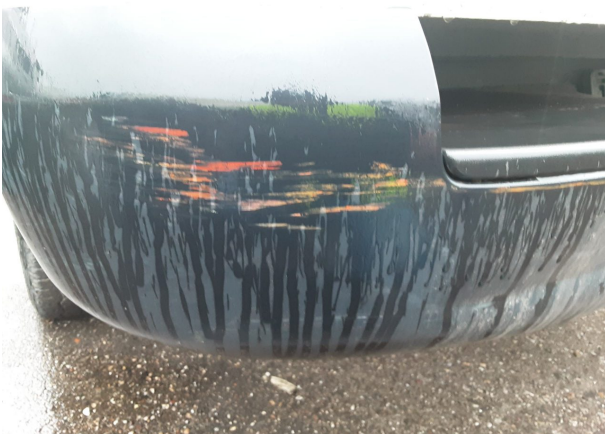
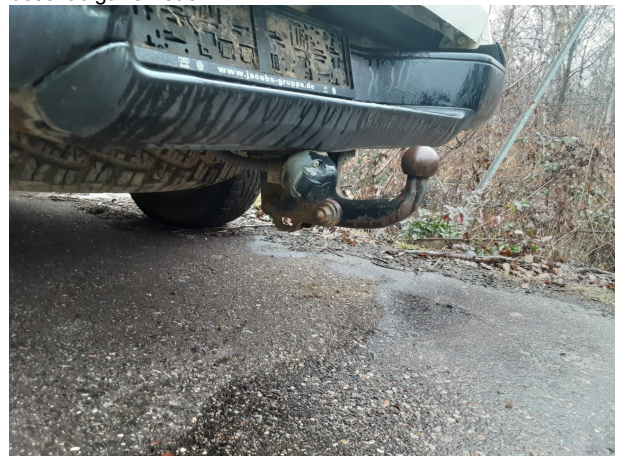
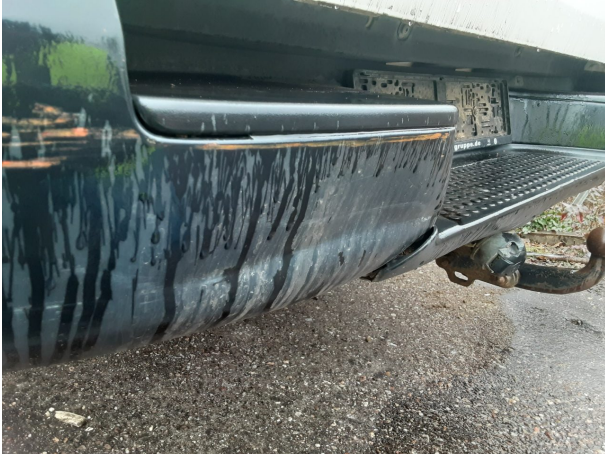
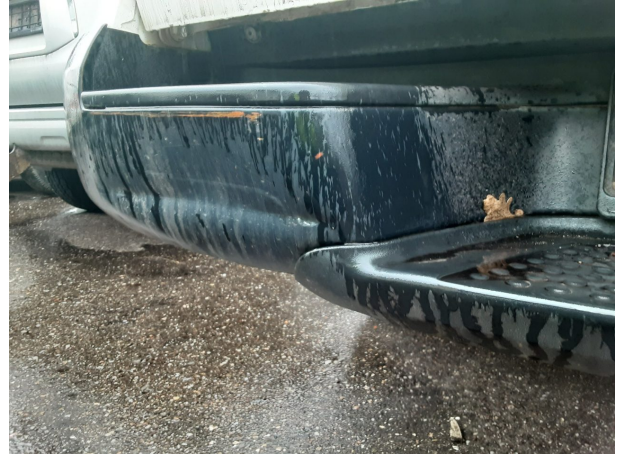
**Beschädigung #6:** Stossfänger hinten: Stossfänger hinten - beschädigt - erneuern

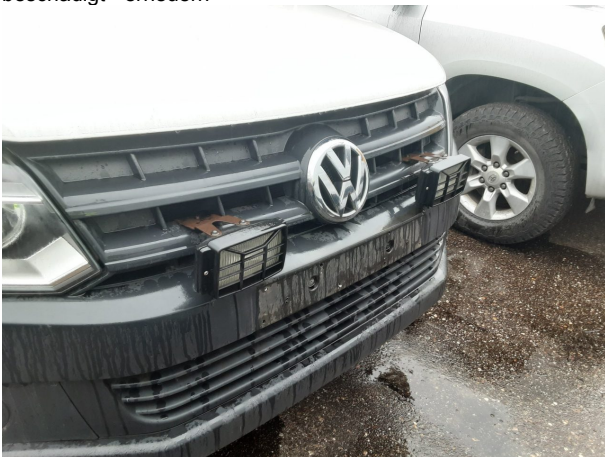
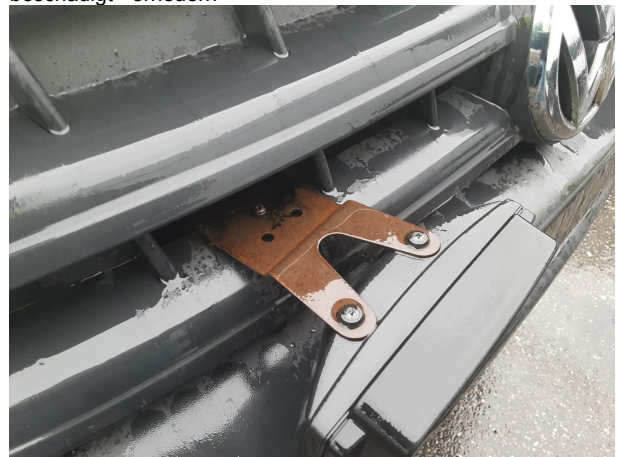
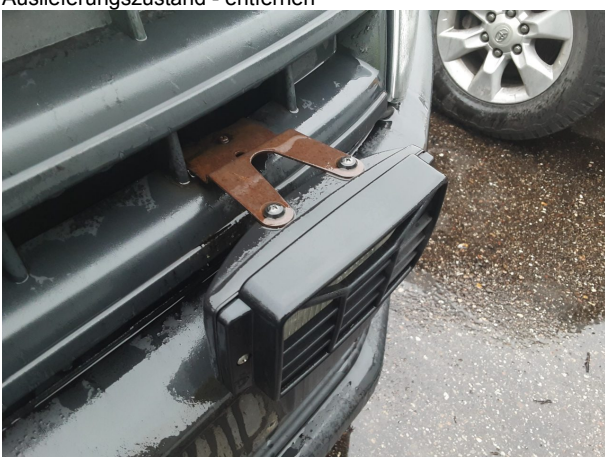
**Beschädigung #7:** Sonstiges: Fahrzeug - abweichend Auslieferungszustand - entfernen

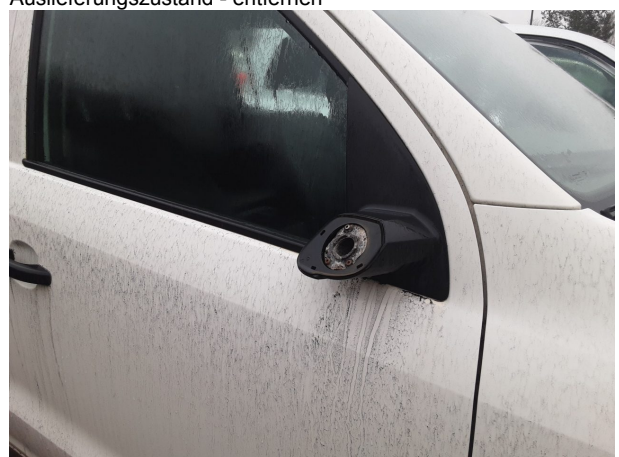
**Beschädigung #8:** Außenspiegel rechts: Außenspiegel - fehlt - erneuern

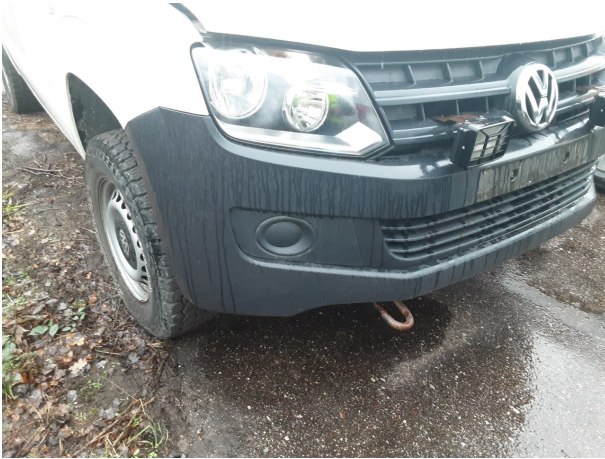
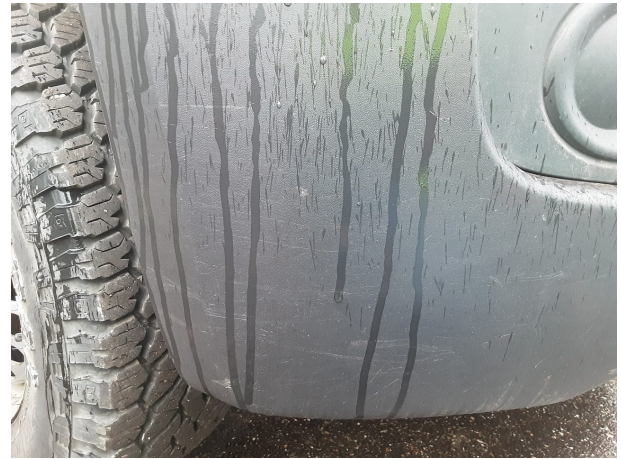
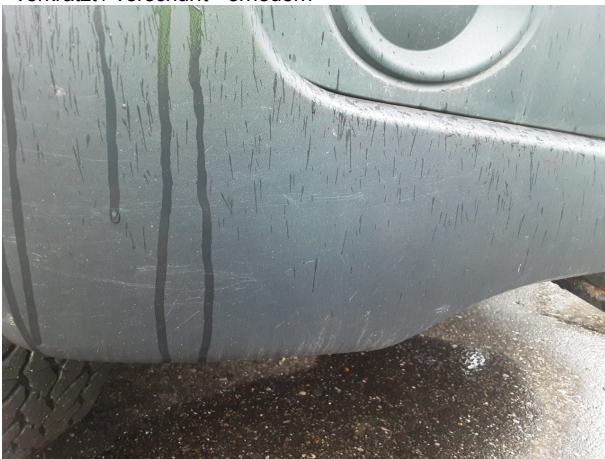
**Beschädigung #9:** Stossfänger vorn: Stossfänger vorn (unlackiert)  
- verkratzt / verschürft - erneuern

**Beschädigung #9:** Stossfänger vorn: Stossfänger vorn  
(unlackiert) - verkratzt / verschürft - erneuern

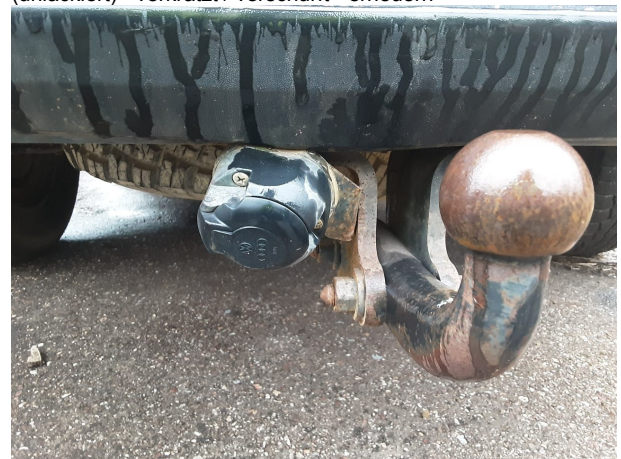
15	Heckbereich	Anhängerdose - verformt - erneuern

**Beschädigung #15:** Heckbereich: Anhängerdose - verformt -  
erneuern
