## Raport z oględzin pojazdu

| Numer raportu | 09483/1/26-15201 | Data raportu | 26-01-2026 |

| Numer identyfikacyjny (VIN) | WVWZZZ3CZLE088841 |
| Marka, model | VOLKSWAGEN Passat [B8] 1... |

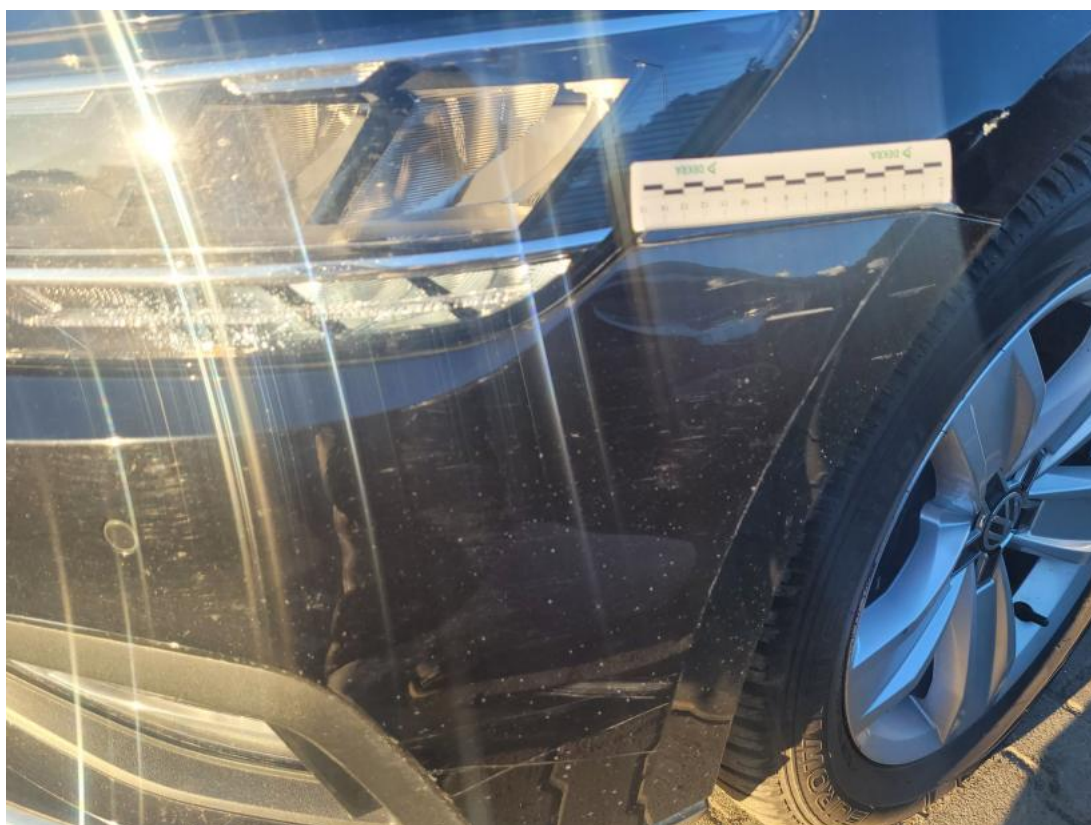
**Fot. 34**

| Poz. | Nazwa pozycji | Opis uszkodzeń | Kwalifik. | Naprawa [rbg] |
|---|---|---|---|---|
| 5 | Okladzina zderzaka przedniego | liczne, zarysowanie | NA | |

Zderzak - Rysa/odprysk 1

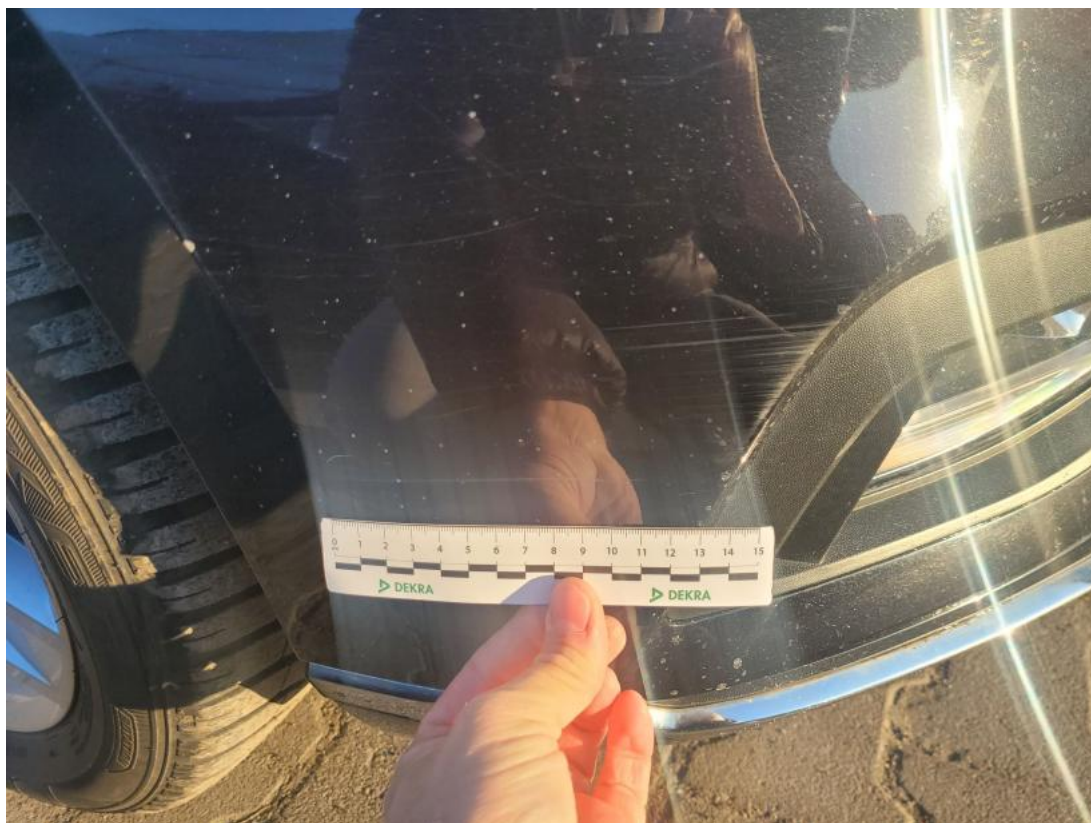
**Fot. 35**

Zderzak - Rysa/odprysk 2

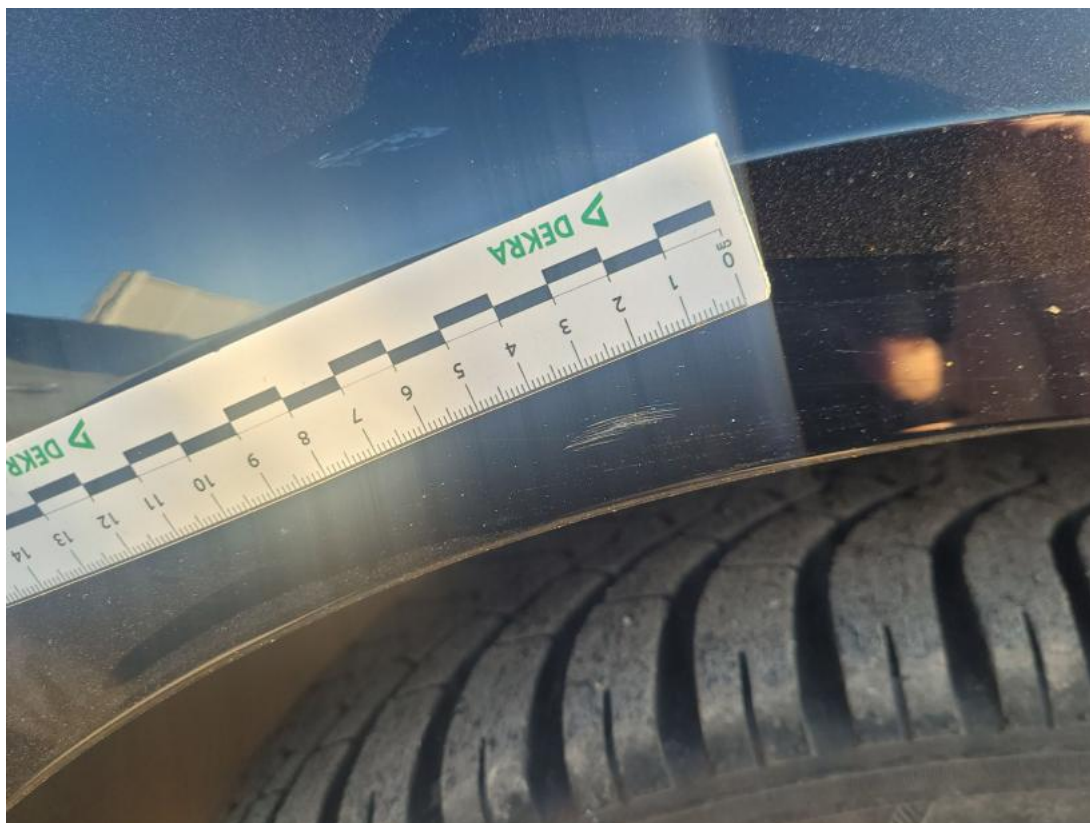
**Fot. 37**

| Poz. | Nazwa pozycji | Opis uszkodzeń | Kwalifik. | Naprawa [rbg] |
|---|---|---|---|---|
| 7 | Błotnik przedni R | zarysowanie | | |

Błotnik przedni P - Rysa/odprysk 1

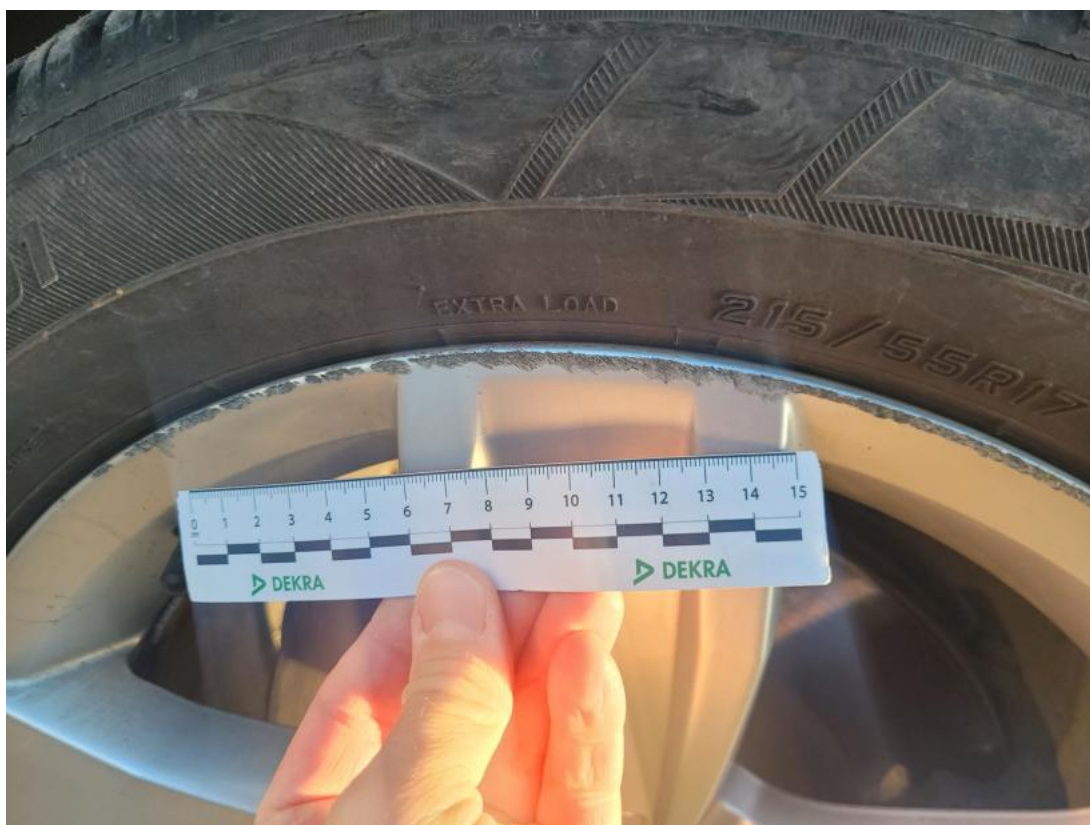
**Fot. 38**

| Poz. | Nazwa pozycji | Opis uszkodzeń | Kwalifik. | Naprawa [rbg] |
|---|---|---|---|---|
| 3 | Tarcza koła aluminiowa przód R | zarysowanie | WY | 0.5 |

Felga aluminiowa przednia P - Rysa/odprysk 1

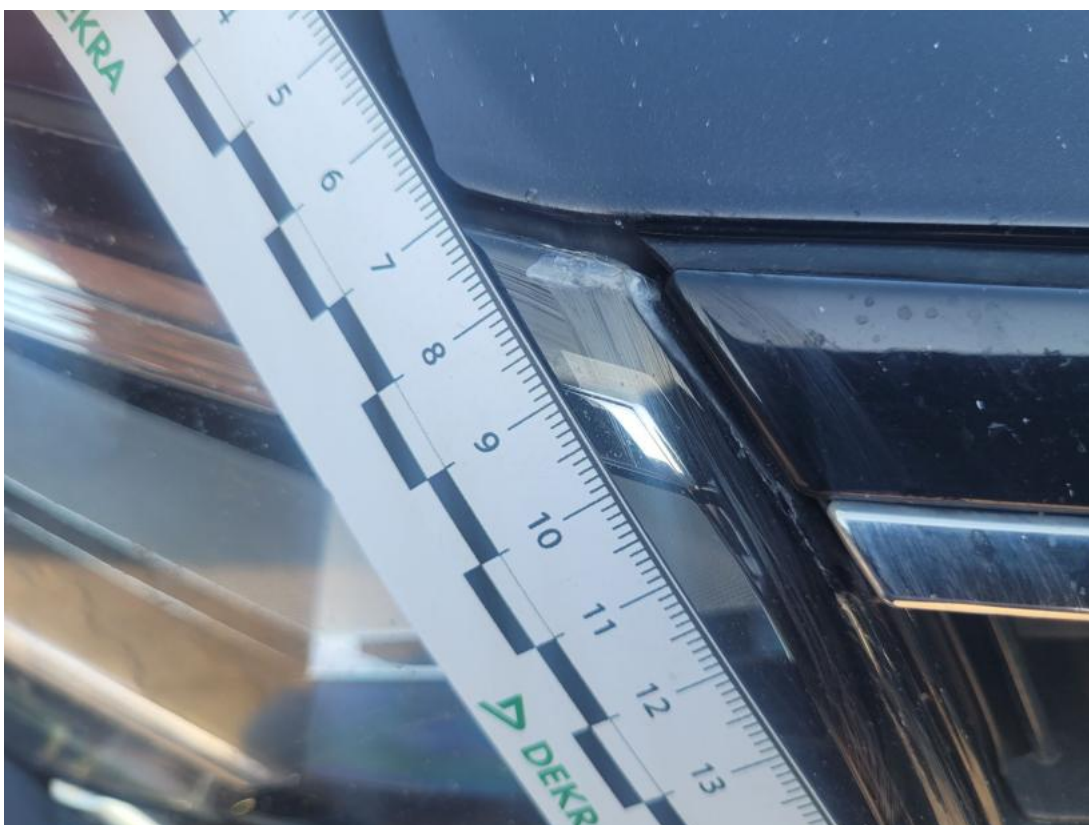
**Fot. 40**

| Poz. | Nazwa pozycji | Opis uszkodzeń | Kwalifik. | Naprawa [rbg] |
|---|---|---|---|---|
| 2 | Reflektor LED z kierunkowskazem kpl. R | pęknięcie | WY | 0.5 |

Reflektor P - Pęknięcie/rozerwanie 1

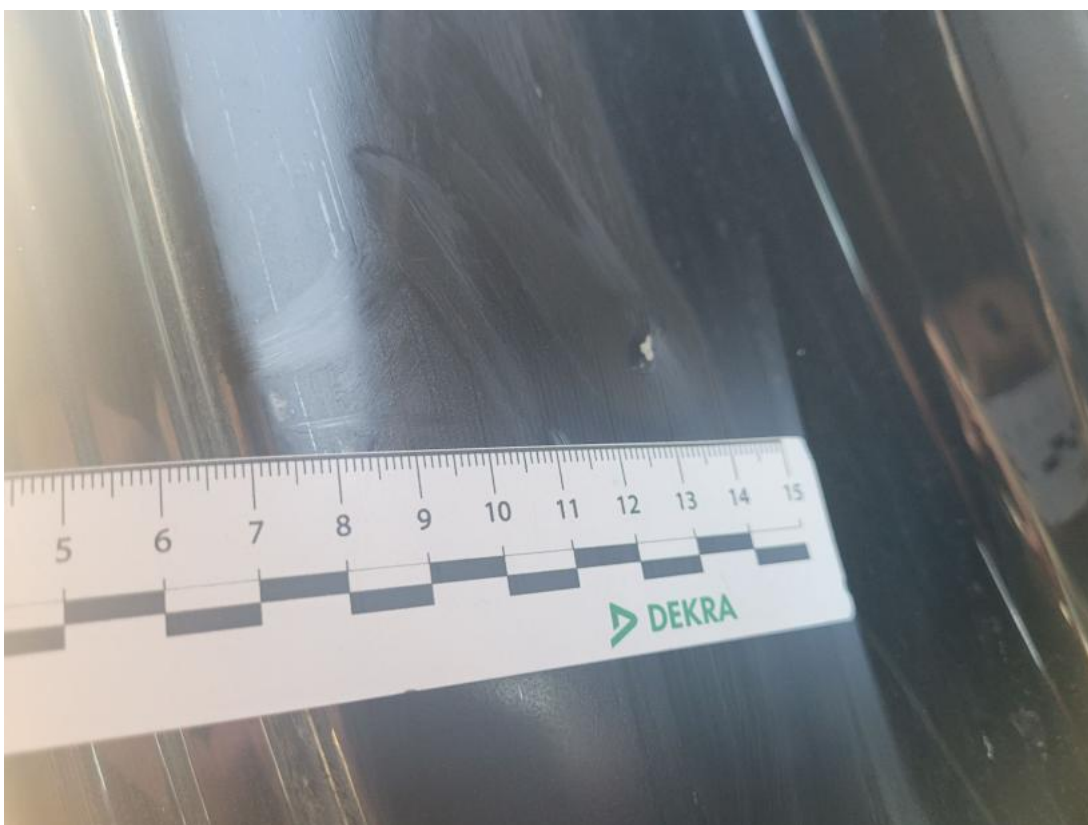
**Fot. 42**

| Poz. | Nazwa pozycji | Opis uszkodzeń | Kwalifik. | Naprawa [rbg] |
|---|---|---|---|---|
| 11 | Błotnik tylny R | wgniecenie | | |

Błotnik tylny P / Ściana boczna P - Wgniecenie/odkształcenie 1

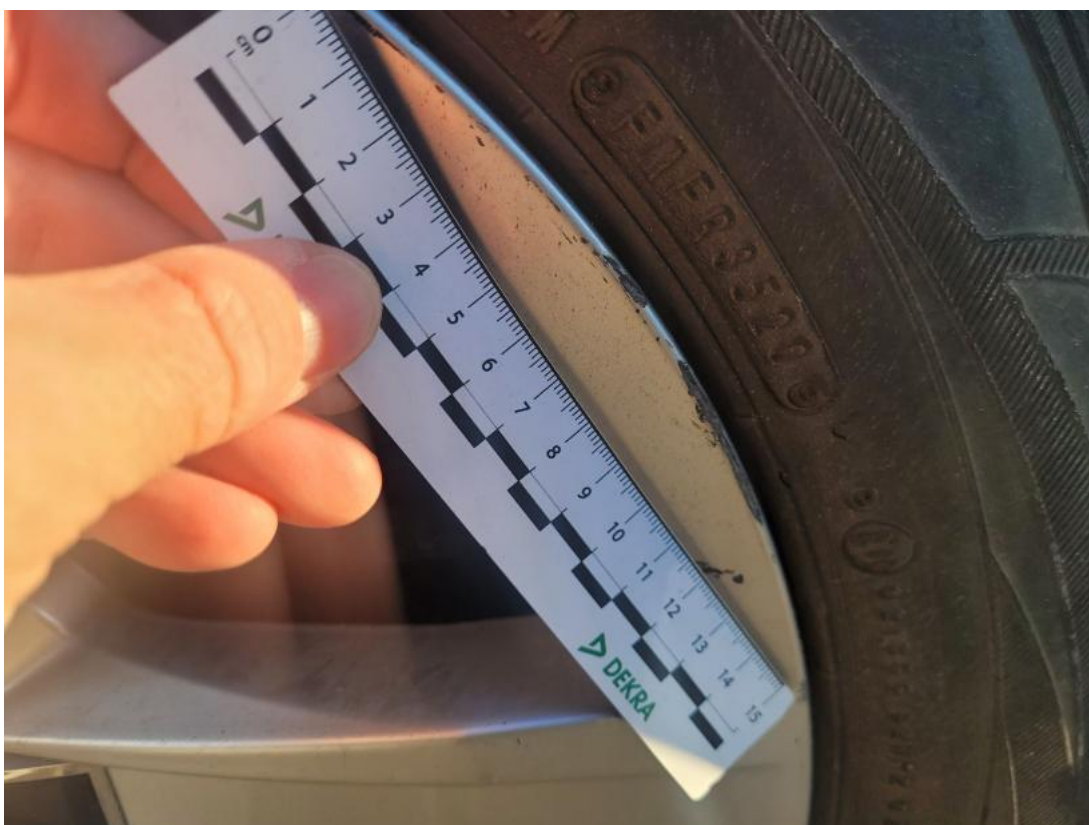
**Fot. 44**

| Poz. | Nazwa pozycji | Opis uszkodzeń | Kwalifik. | Naprawa [rbg] |
|---|---|---|---|---|
| 4 | Tarcza koła aluminiowa tył R | zarysowanie | WY | 0.5 |

Felga aluminiowa tylna P - Rysa/odprysk 1

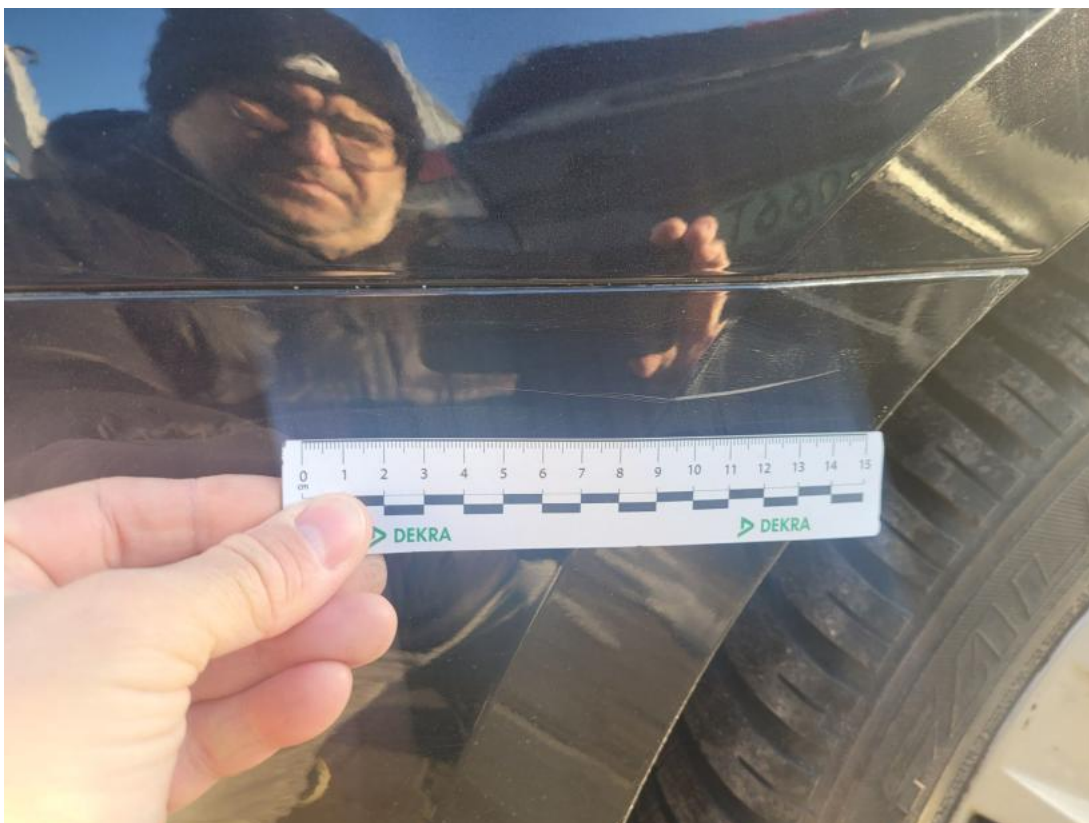
**Fot. 47**

| Poz. | Nazwa pozycji | Opis uszkodzeń | Kwalifik. | Naprawa [rbg] |
|---|---|---|---|---|
| 9 | Okladzina zderzaka tylnego | zarysowanie, odpryski lakieru | | |

Zderzak tylny - Rysa/odprysk 1

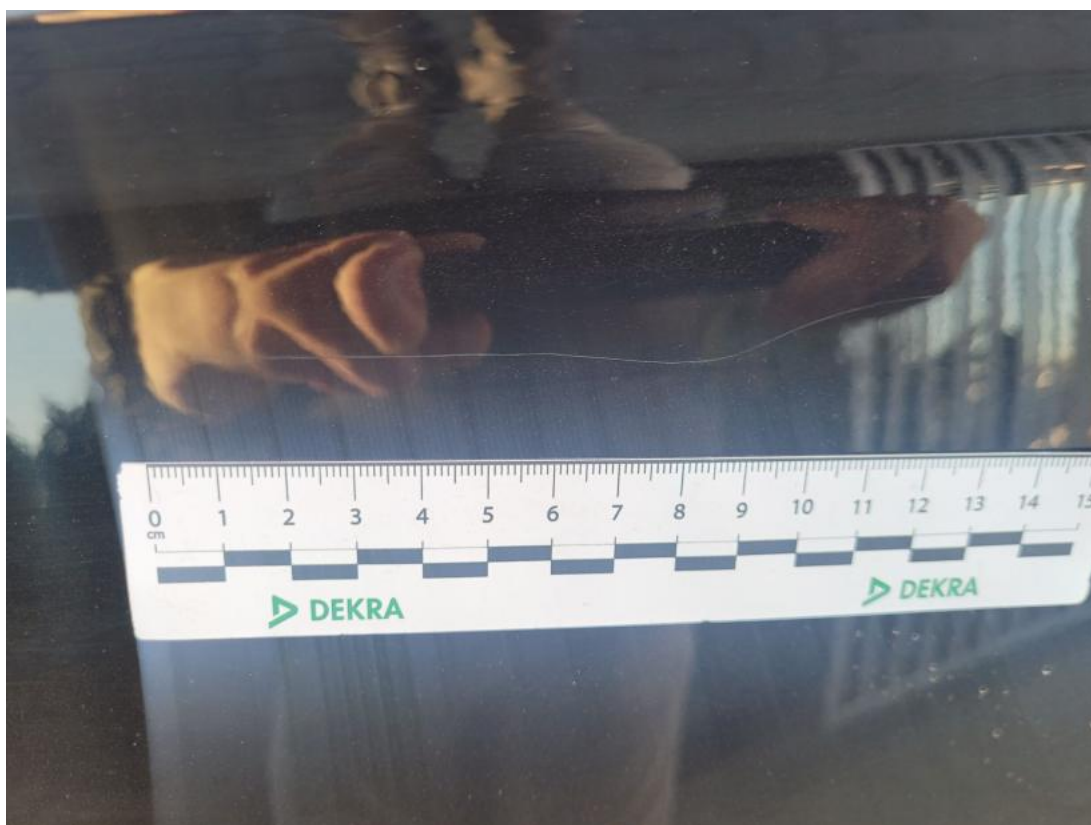
**Fot. 50**

| Poz. | Nazwa pozycji | Opis uszkodzeń | Kwalifik. | Naprawa [rbg] |
|---|---|---|---|---|
| 10 | Błotnik tylny L | zarysowanie | | |

Błotnik tylny L / Ściana boczna L - Rysa/odprysk 1

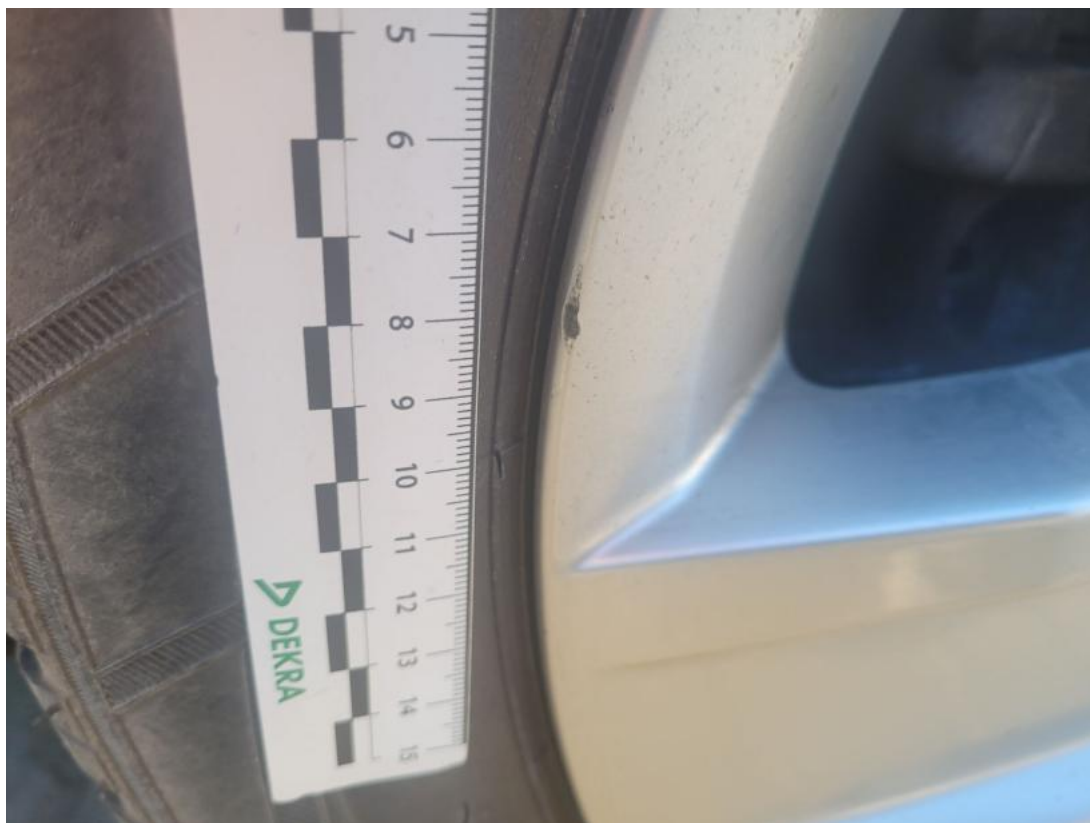
**Fot. 51**

| Poz. | Nazwa pozycji | Opis uszkodzeń | Kwalifik. | Naprawa [rbg] |
|---|---|---|---|---|
| 13 | Tarcza koła aluminiowa tył L | zarysowanie | | |

Felga aluminiowa tylna L - Rysa/odprysk 1

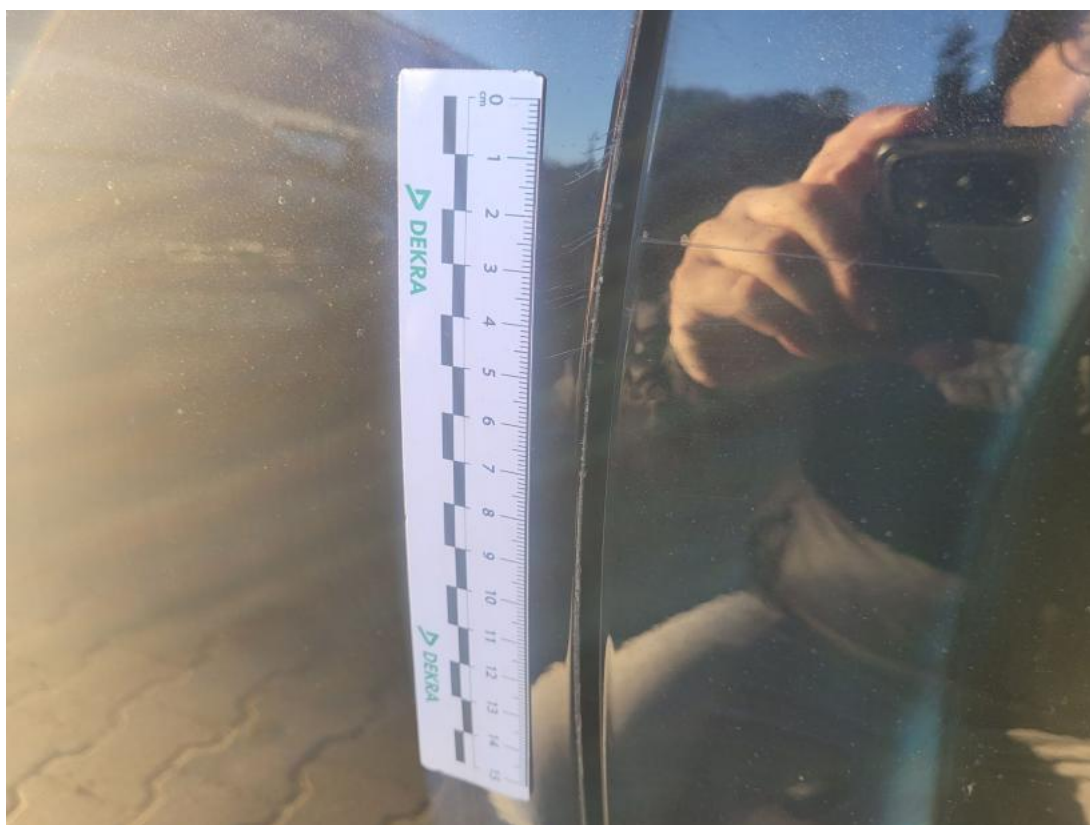
**Fot. 54**

| Poz. | Nazwa pozycji | Opis uszkodzeń | Kwalifik. | Naprawa [rbg] |
|---|---|---|---|---|
| 8 | Drzwi przednie (nieuzbrojone) L | wgniecenie, wgniecenie, zarysowanie | | |

Drzwi przed L - Rysa/odprysk 1

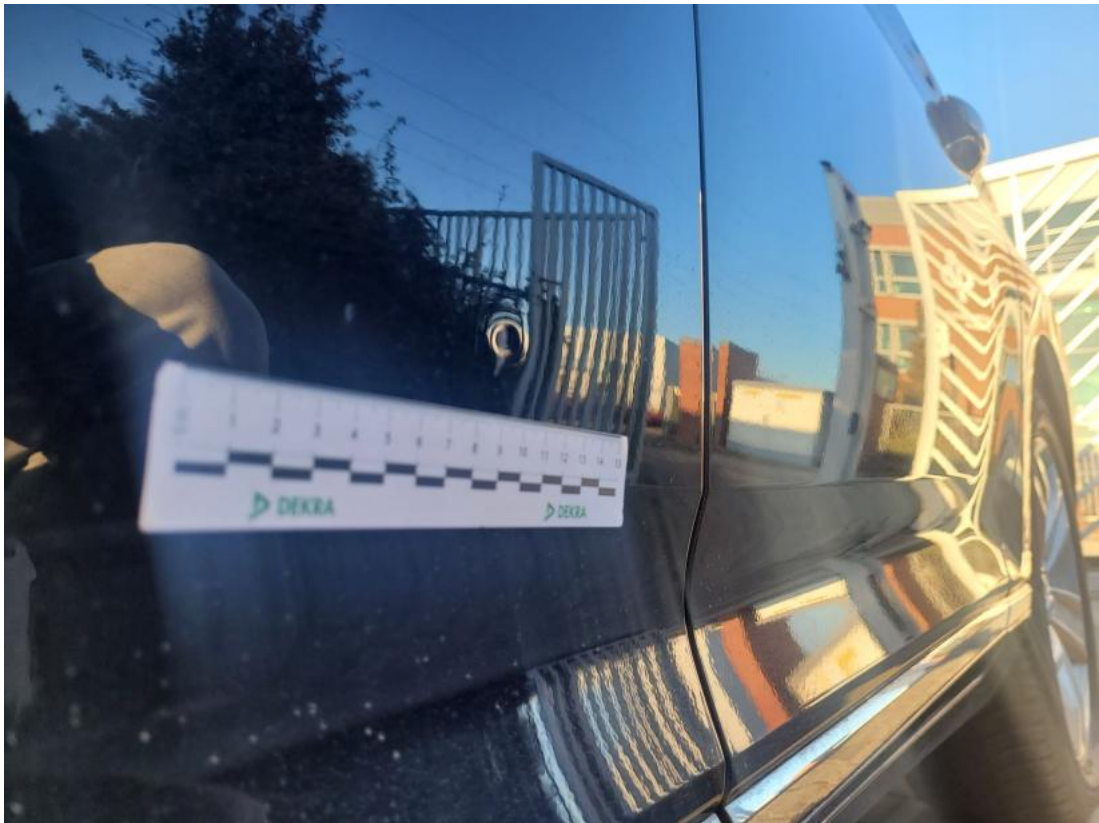
**Fot. 55**

Drzwi przed L - Wgniecenie/odkształcenie 1

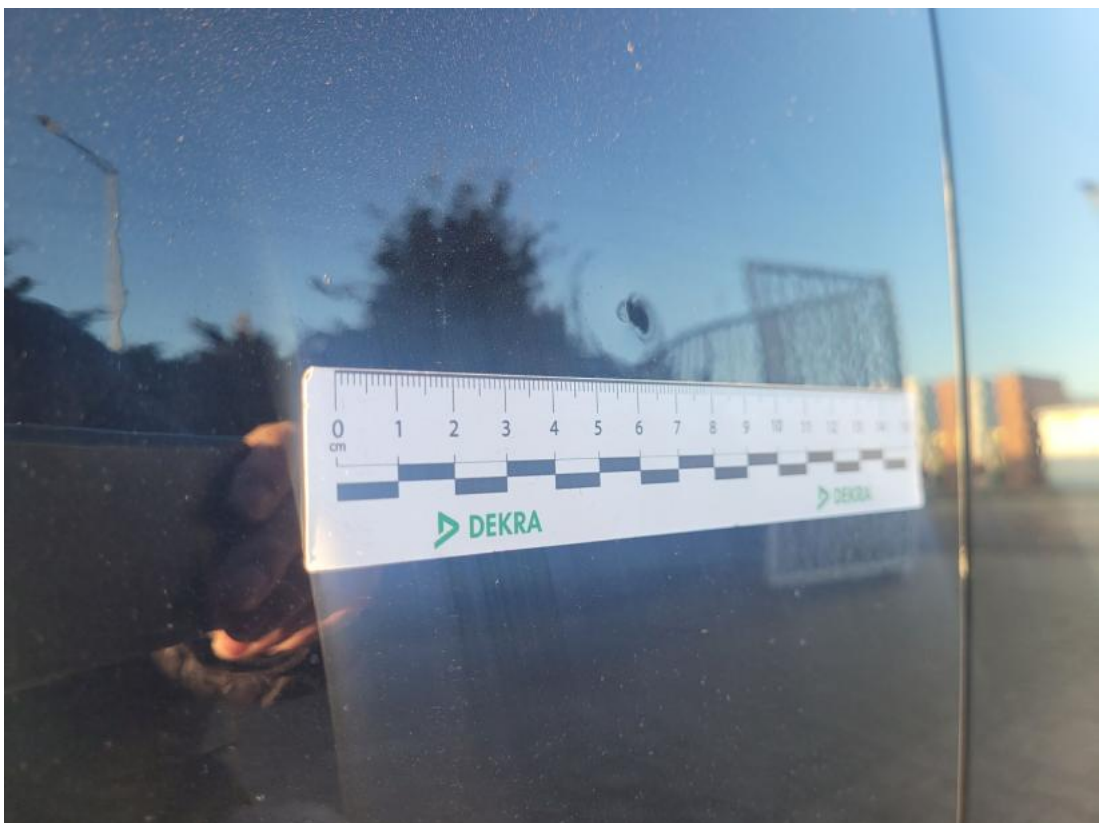
**Fot. 56**

Drzwi przed L - Wgniecenie/odkształcenie 2

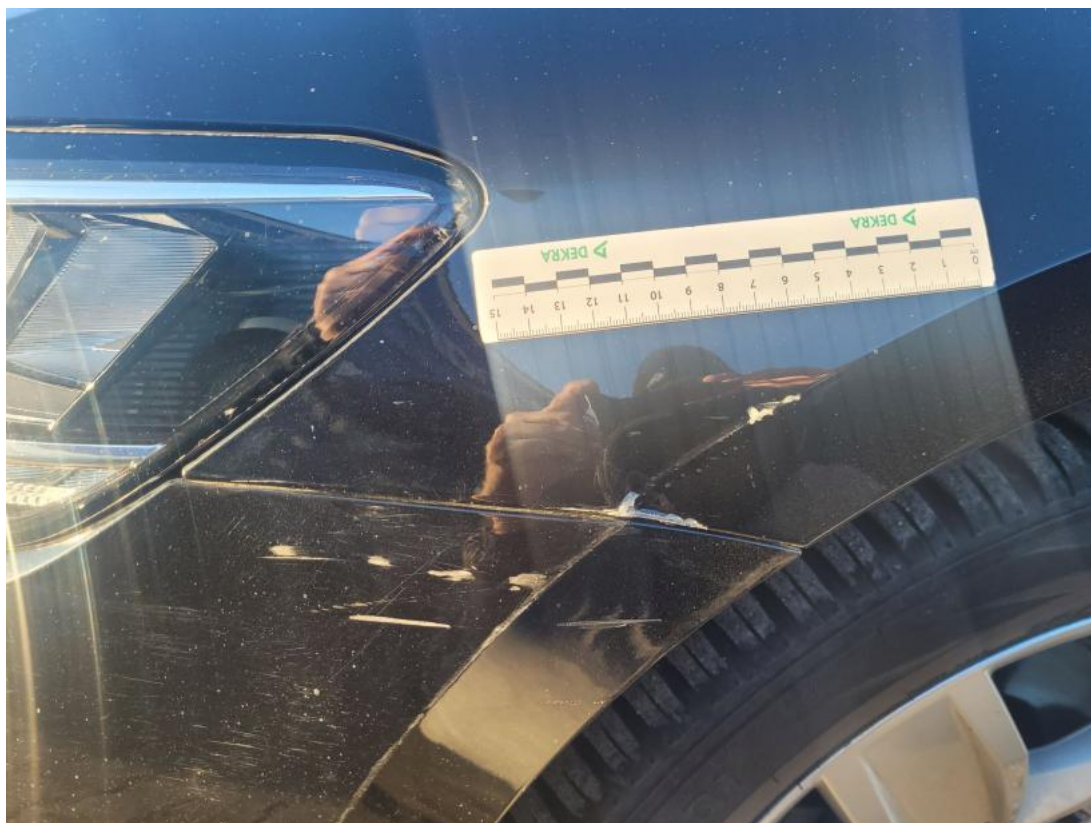
**Fot. 57**

| Poz. | Nazwa pozycji | Opis uszkodzeń | Kwalifik. | Naprawa [rbg] |
|---|---|---|---|---|
| 6 | Błotnik przedni L | wgniecenie, zarysowanie | NA | 2 |

Błotnik przedni L - Rysa/odprysk 1

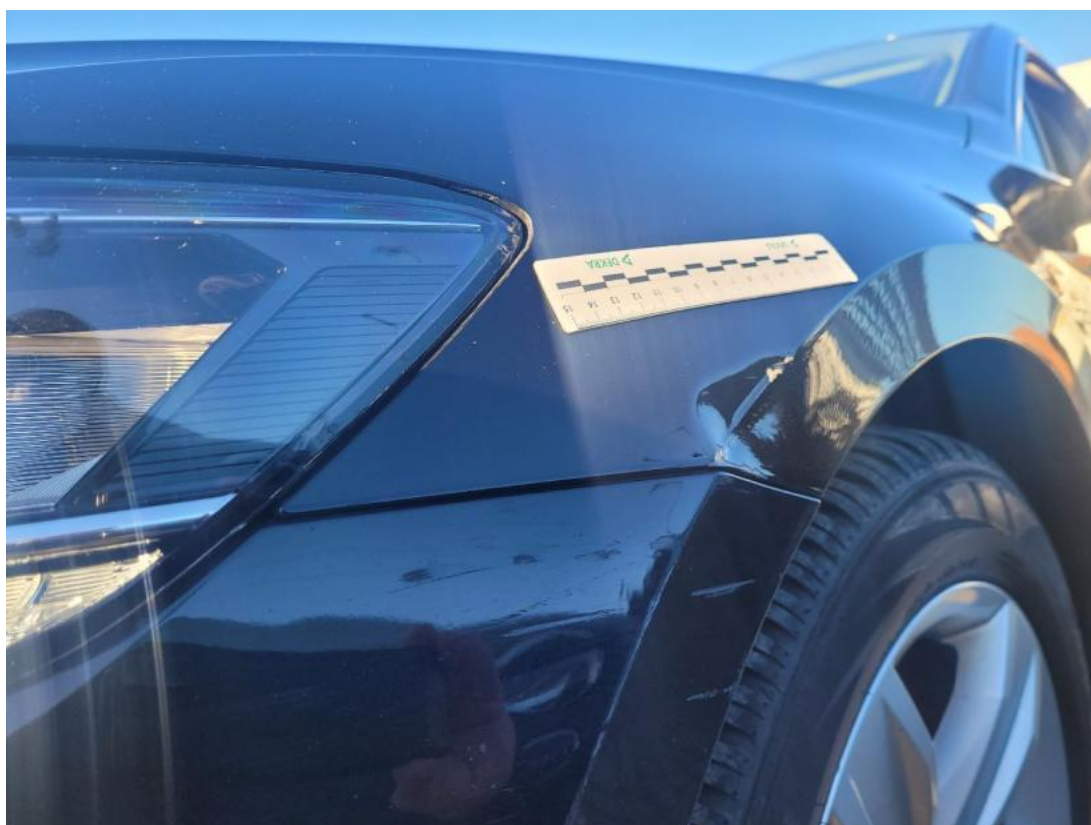
**Fot. 58**

Błotnik przedni L - Wgniecenie/odkształcenie 1

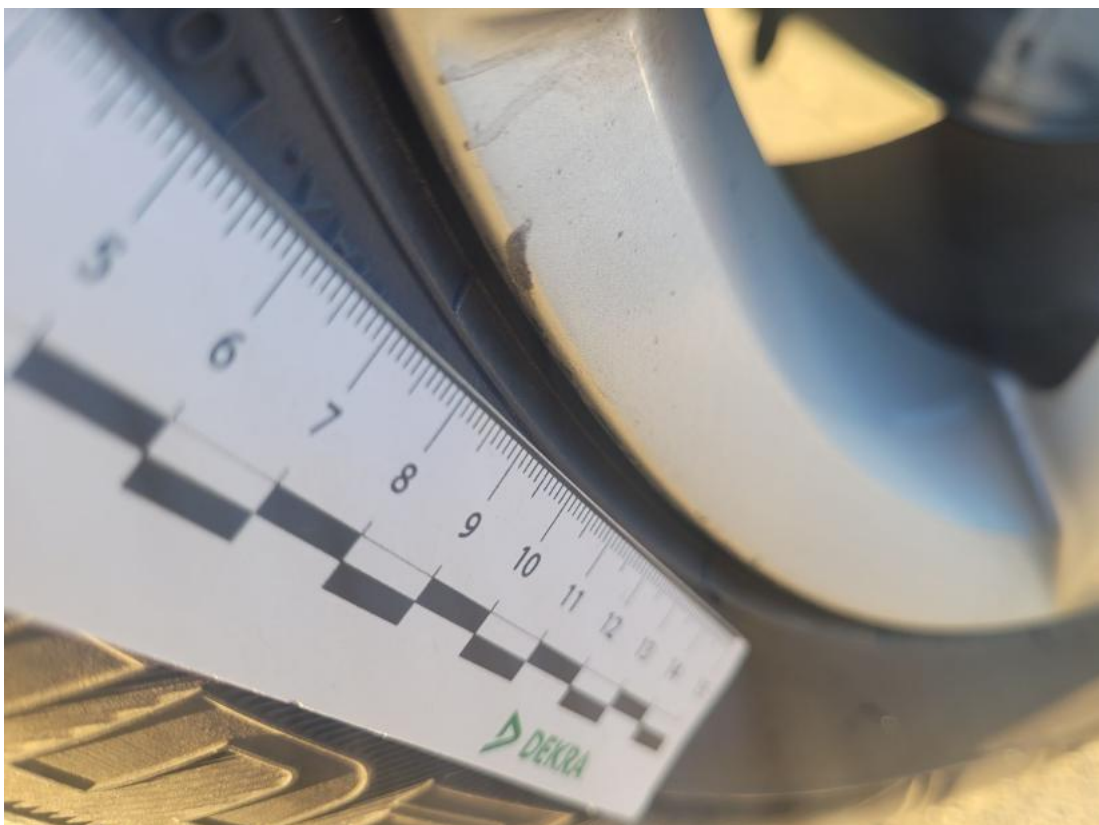
**Fot. 60**

| Poz. | Nazwa pozycji | Opis uszkodzeń | Kwalifik. | Naprawa [rbg] |
|---|---|---|---|---|
| 12 | Tarcza koła aluminiowa przód L | zarysowanie | | |

Felga Aluminiowa przednia L - Rysa/odprysk 1

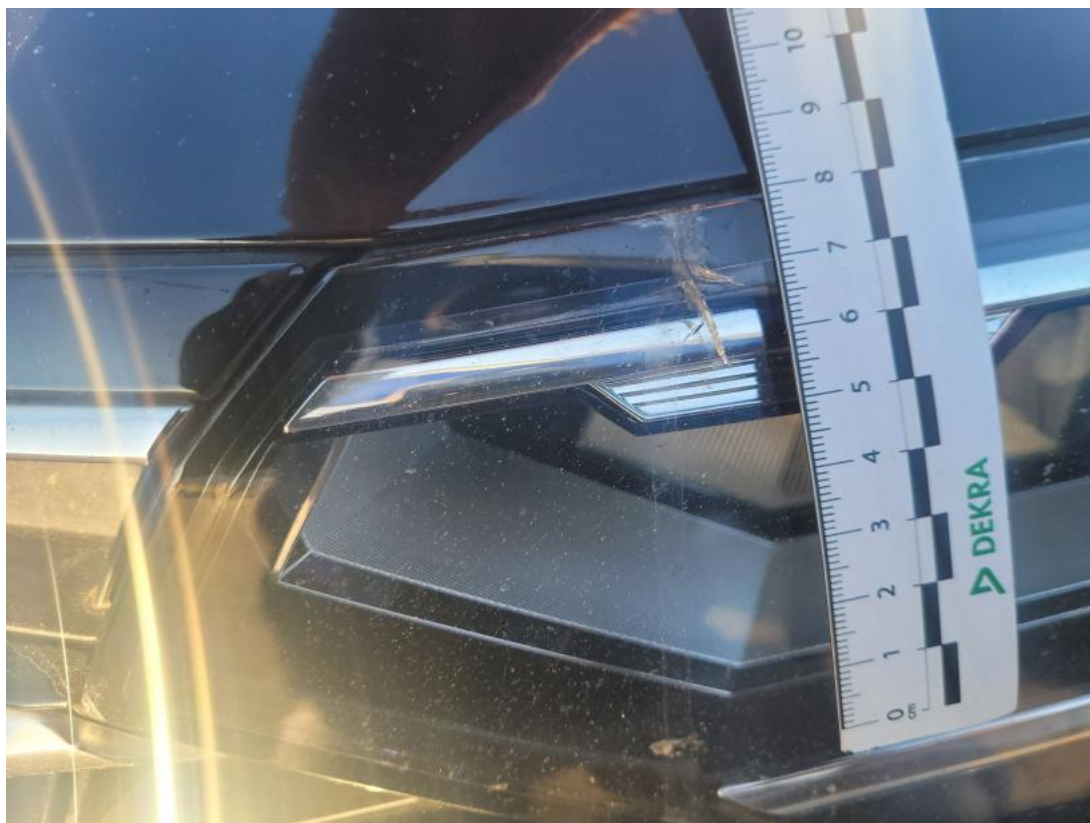
**Fot. 61**

| Poz. | Nazwa pozycji | Opis uszkodzeń | Kwalifik. | Naprawa [rbg] |
|---|---|---|---|---|
| 1 | Reflektor LED z kierunkowskazem kpl. L | inne | WY | 1.1 |

Reflektor L - Pęknięcie/rozerwanie 1

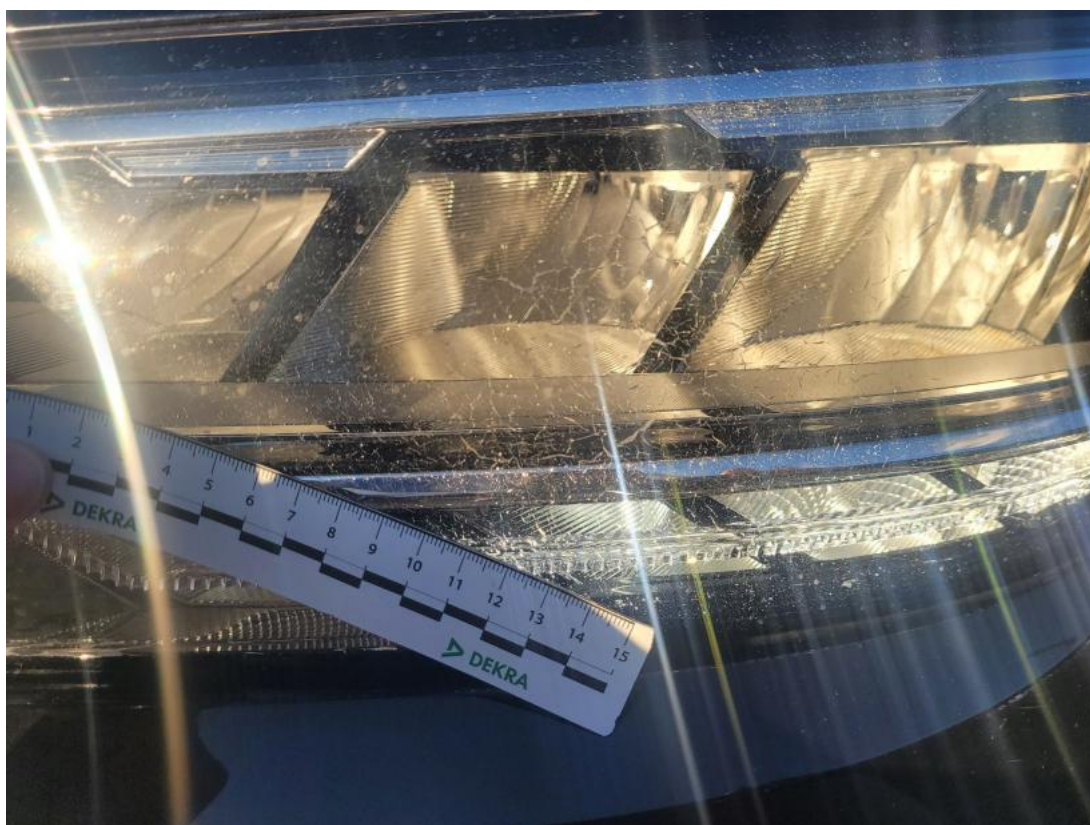
**Fot. 62**

Reflektor L - Inne 1

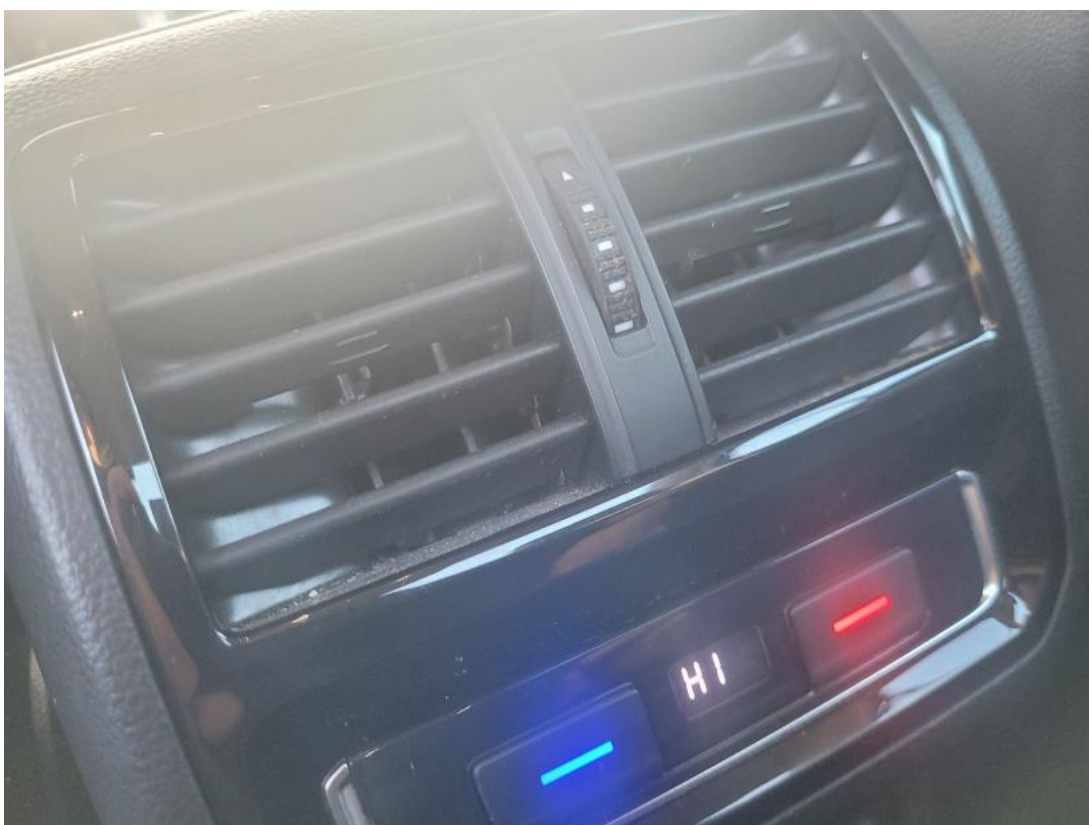
**Fot. 64**

| Poz. | Nazwa pozycji | Opis uszkodzeń | Kwalifik. | Naprawa [rbg] |
|---|---|---|---|---|
| 14 | Nakładka konsoli środkowej tył | inne | | |

Konsola środkowa - Inne 1
