## » Übersicht

| <b>Berichts-Nr:</b> | 9686401 |

| <b>Hersteller:</b> | Skoda |
| <b>Modell:</b> | Superb |

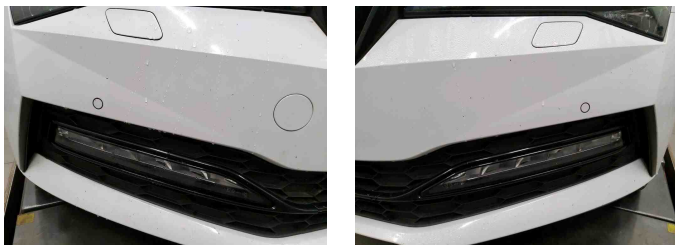
| Nr | Bauteil | Schadensbeschreibung | Reparaturempfehlung |
|---|---|---|---|
| 1 | Stoßfänger vorne | Steinschlag | Lackieren |

1 - Stoßfänger vorne - Steinschlag - Lackieren

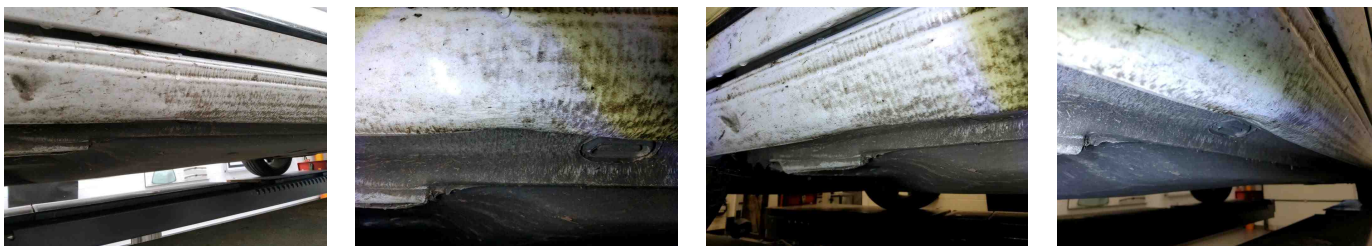
| Nr | Bauteil | Schadensbeschreibung | Reparaturempfehlung |
|---|---|---|---|
| 2 | Außenschweller links | Delle(n) | Instandsetzen + lackieren (teilweise) |

2 - Außenschweller links - Delle(n) - Instandsetzen + lackieren (teilweise)

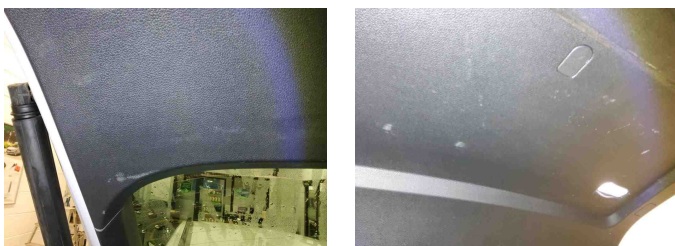
| Nr | Bauteil | Schadensbeschreibung | Reparaturempfehlung |
|---|---|---|---|
| 4 | Heckklappenverkleidung | Kratzer | Smart Repair |

4 - Heckklappenverkleidung - Kratzer - Smart Repair

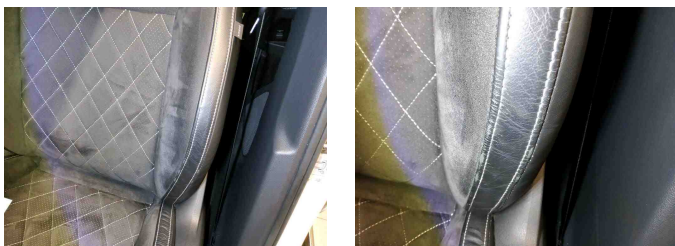
| Nr | Bauteil | Schadensbeschreibung | Reparaturempfehlung |
|---|---|---|---|
| 1 | Sitzbezug vorne links | Verschlissen | Akzeptabel (Gebrauchsspur) |

1 - Sitzbezug vorne links - Verschlissen - Akzeptabel (Gebrauchsspur)
