**» Übersicht**

| <b>Berichts-Nr:</b> | 9479443 |

| <b>Hersteller:</b> | Audi |
| <b>Modell:</b> | A4 |

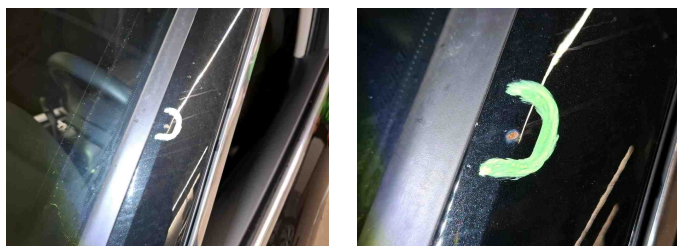
| Nr | Bauteil | Schadensbeschreibung | Reparaturempfehlung |
|---|---|---|---|
| 2 | A-Säule links | Korrosion | Lackieren |

2 - A-Säule links - Korrosion - Lackieren

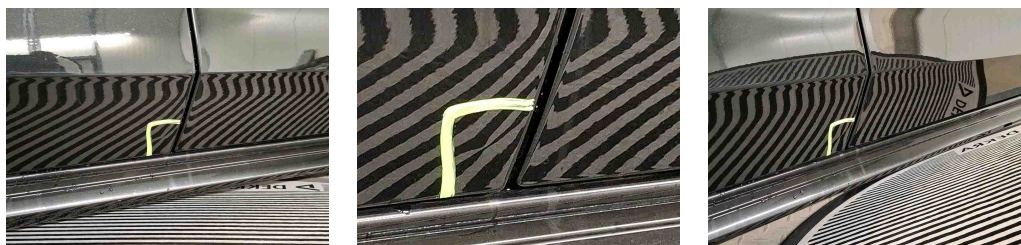
| Nr | Bauteil | Schadensbeschreibung | Reparaturempfehlung |
|---|---|---|---|
| 3 | Tür hinten rechts | Delle(n) | Spotrepair |

3 - Tür hinten rechts - Delle(n) - Spotrepair

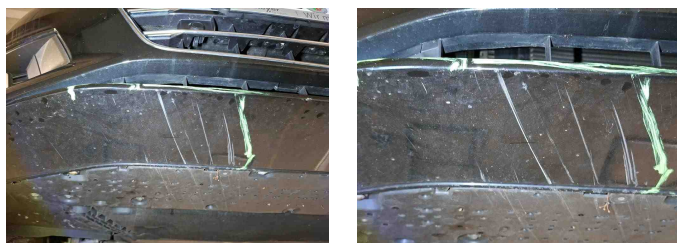
| Nr | Bauteil | Schadensbeschreibung | Reparaturempfehlung |
|---|---|---|---|
| 4 | Stoßfänger vorne | Kratzer | Smart Repair |

4 - Stoßfänger vorne - Kratzer - Smart Repair

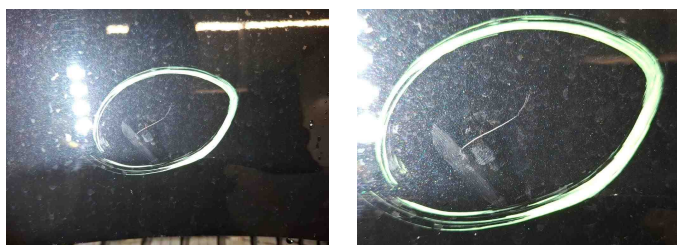
| Nr | Bauteil | Schadensbeschreibung | Reparaturempfehlung |
|---|---|---|---|
| 5 | Seitenwand hinten rechts | Kratzer | Polieren |

| Bauteil | Lack (µm) |
|---|---|
| Lackschichtdicke Seitenwand hinten rechts (µm) | 425,0 |

5 - Seitenwand hinten rechts - Kratzer - Polieren
