| <b>FIN:</b> | WVWZZZ3C8RE004143 |

# Zustandsbericht

- Protokoll der Fahrzeugbewertung -

Berichts-Nr: 9869786  
vom: 20.01.2026

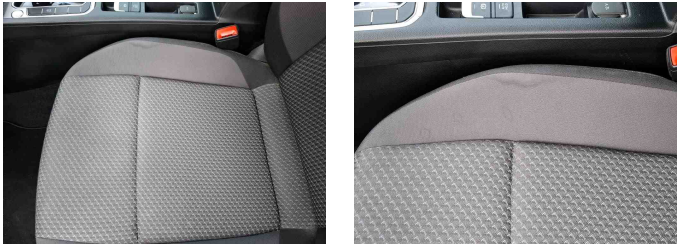
| Nr | Bauteil | Schadensbeschreibung | Reparaturempfehlung |
|---|---|---|---|
| 6 | Sitzbezug vorne links | Fleck | Reinigen |

6 - Sitzbezug vorne links - Fleck - Reinigen

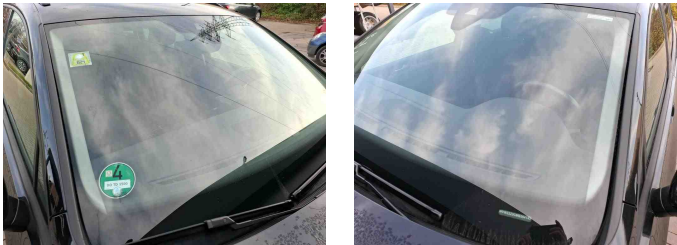
| Nr | Bauteil | Schadensbeschreibung | Reparaturempfehlung |
|---|---|---|---|
| 1 | Windschutzscheibe | Steinschlag | Akzeptabel (Gebrauchsspur) |

1 - Windschutzscheibe - Steinschlag - Akzeptabel (Gebrauchsspur)

| Kommentar | Steinschläge |

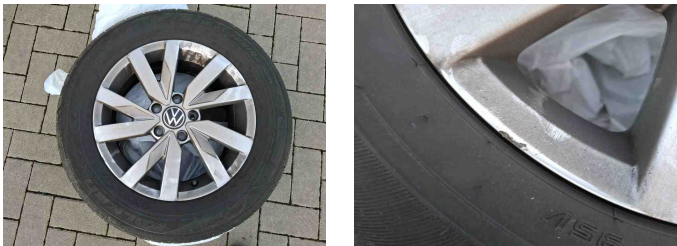
| Nr | Bauteil | Schadensbeschreibung | Reparaturempfehlung |
|---|---|---|---|
| 2 | Zusätzliche Felge(n) | Kratzer | Akzeptabel (Gebrauchsspur) |

2 - Zusätzliche Felge(n) - Kratzer - Akzeptabel (Gebrauchsspur)

| Kommentar | Sommerfelge |
