## Raport z oględzin pojazdu

| Numer raportu | 217635/12/25-11401 | Data raportu | 30-12-2025 |

| Marka, model | KIA Ceed Hatchback 18-21 |
| Numer rejestracyjny | PO2WN93 |

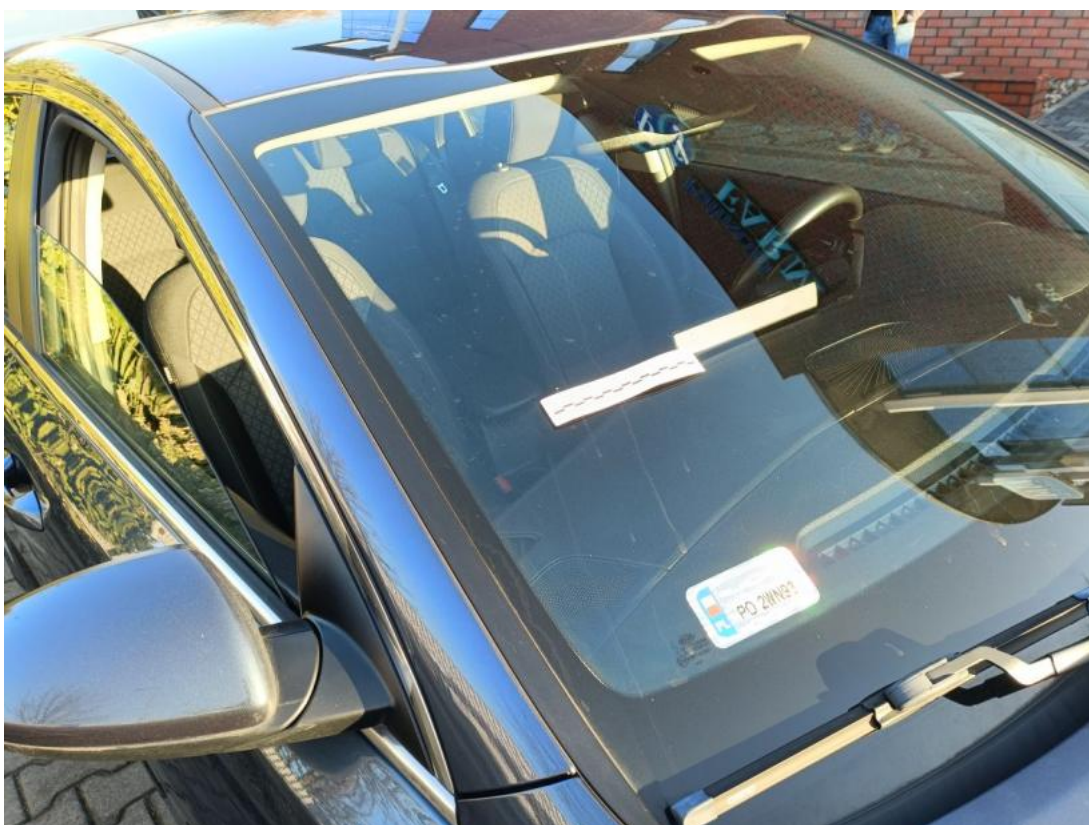
**Fot. 44**

| Poz. | Nazwa pozycji | Opis uszkodzeń | Kwalifik. | Naprawa [rbg] |
|---|---|---|---|---|
| 2 | Szyba przednia barwiona | pęknięcie | WY | 2.3 |

Szyba czołowa - zdjęcie poglądowe 1

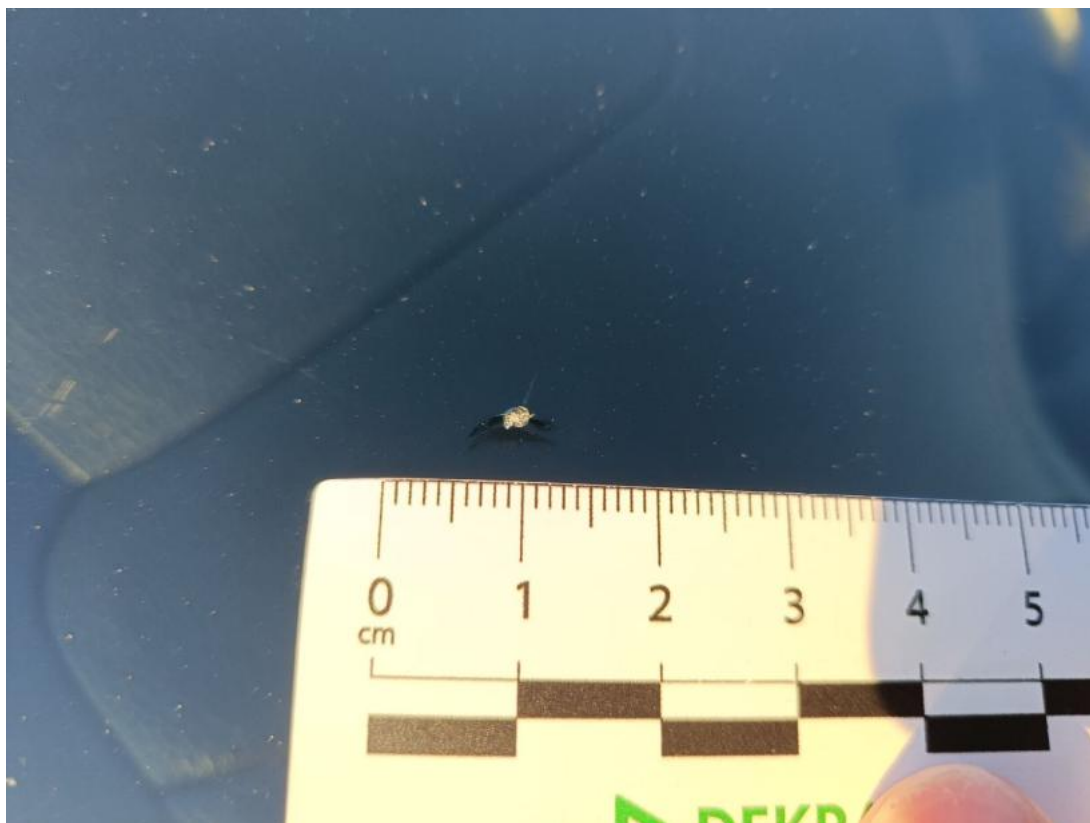
**Fot. 45**

Szyba czołowa - zdjęcie poglądowe 2

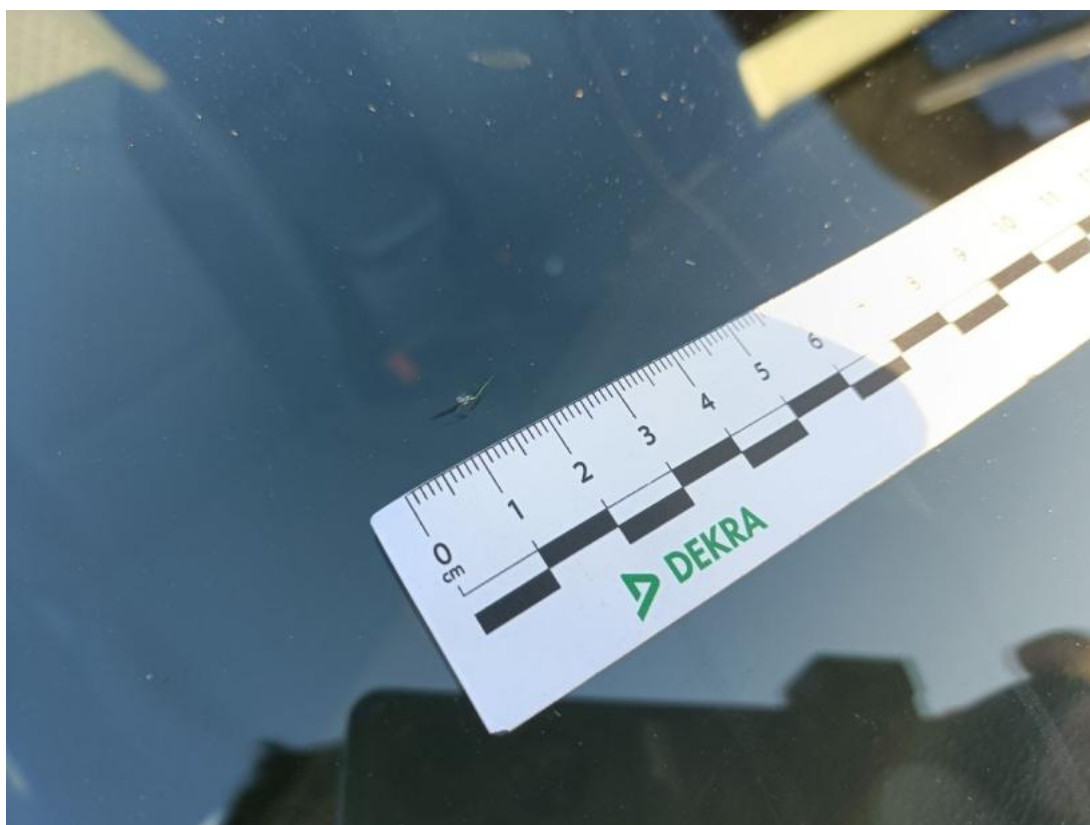
**Fot. 46**

Szyba czołowa - Rysa/odprysk 1

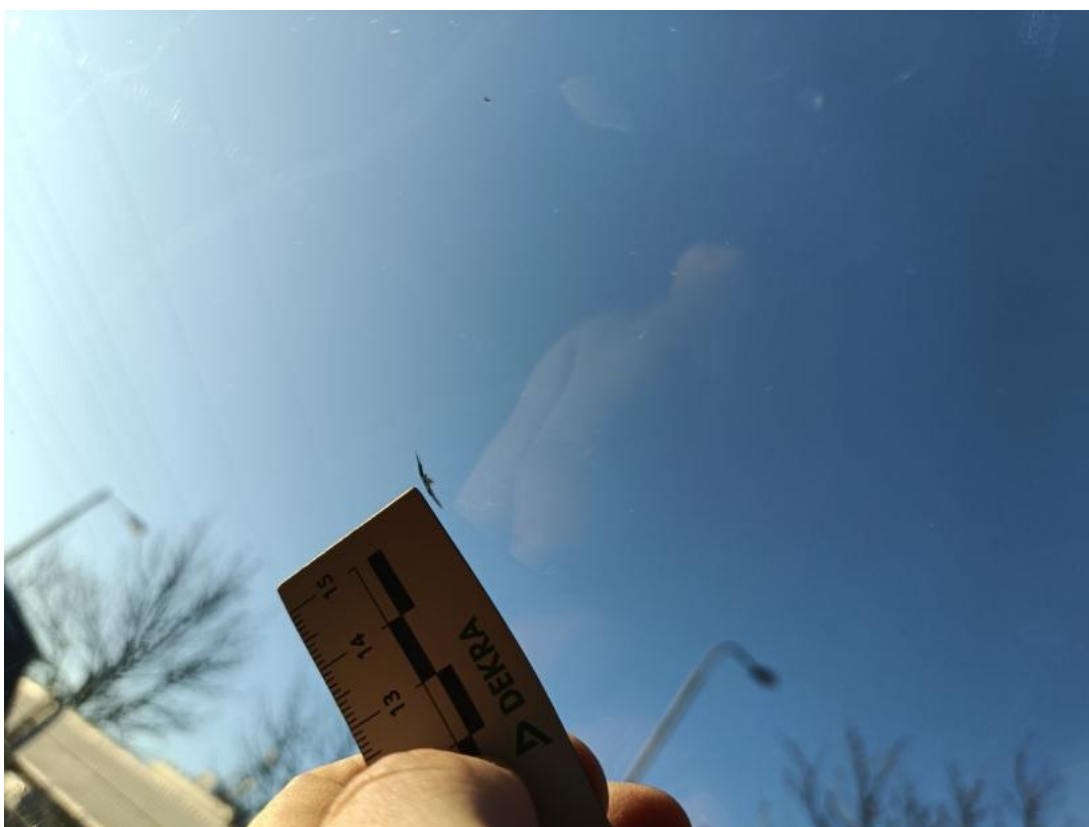
**Fot. 48**

Szyba czołowa() - Rysa/odprysk 3

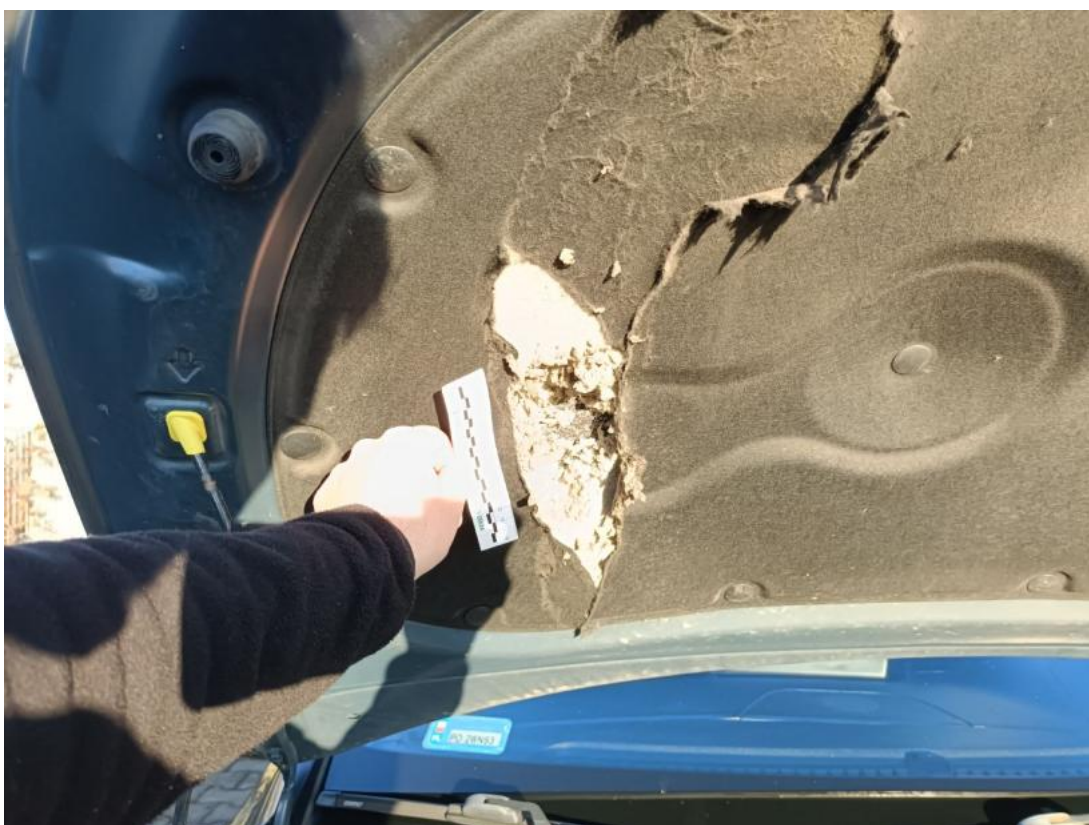
**Fot. 50**

| Poz. | Nazwa pozycji | Opis uszkodzeń | Kwalifik. | Naprawa [rbg] |
|---|---|---|---|---|
| 1 | Wykładzina tłumiąca pokrywy przedniej | rozerwanie | WY | 0.2 |

Wykładzina pokrywy komory silnika - zdjęcie poglądowe 2

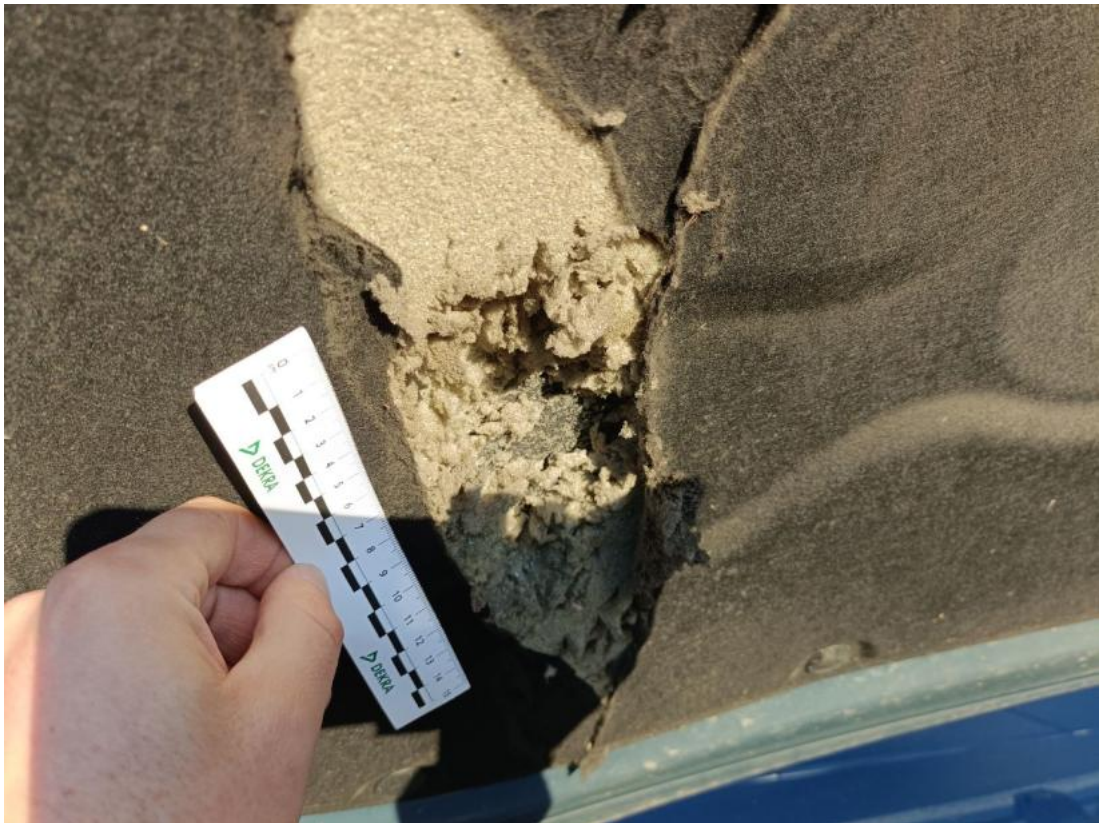
**Fot. 51**

Wykładzina pokrywy komory silnika - Pęknięcie/rozerwanie 1

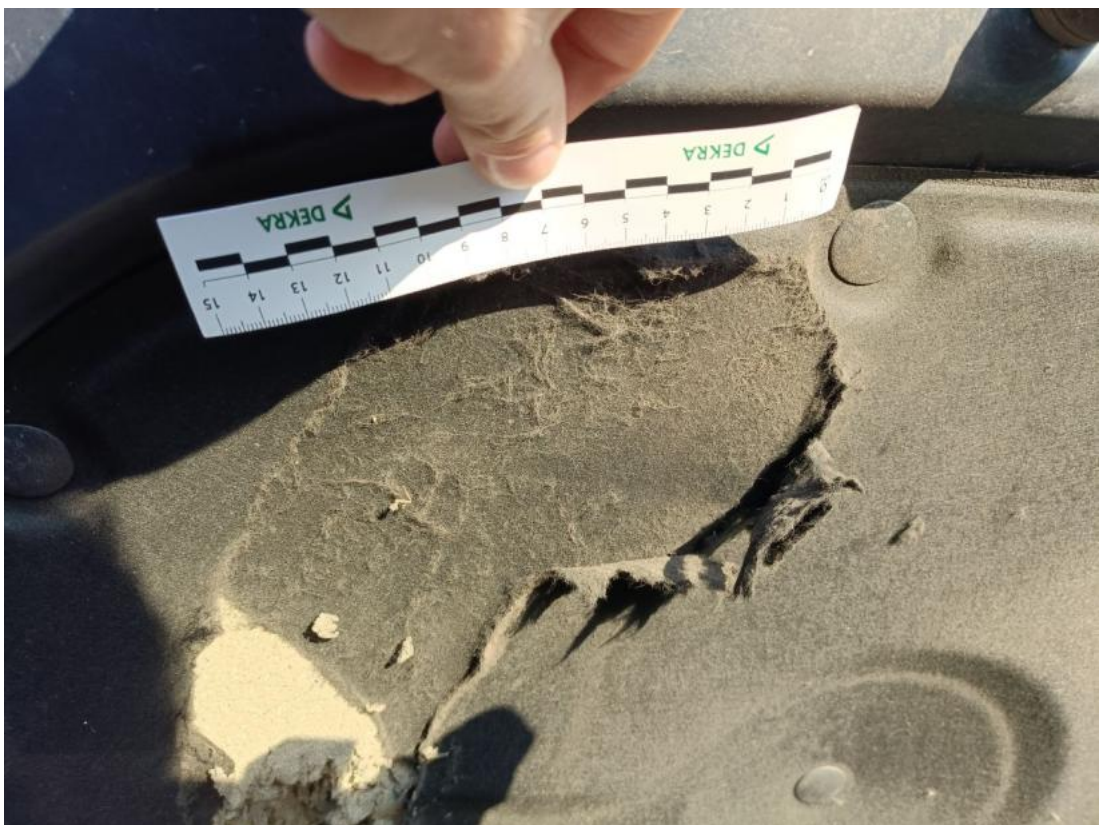
**Fot. 52**

Wykładzina pokrywy komory silnika - Pęknięcie/rozerwanie 2

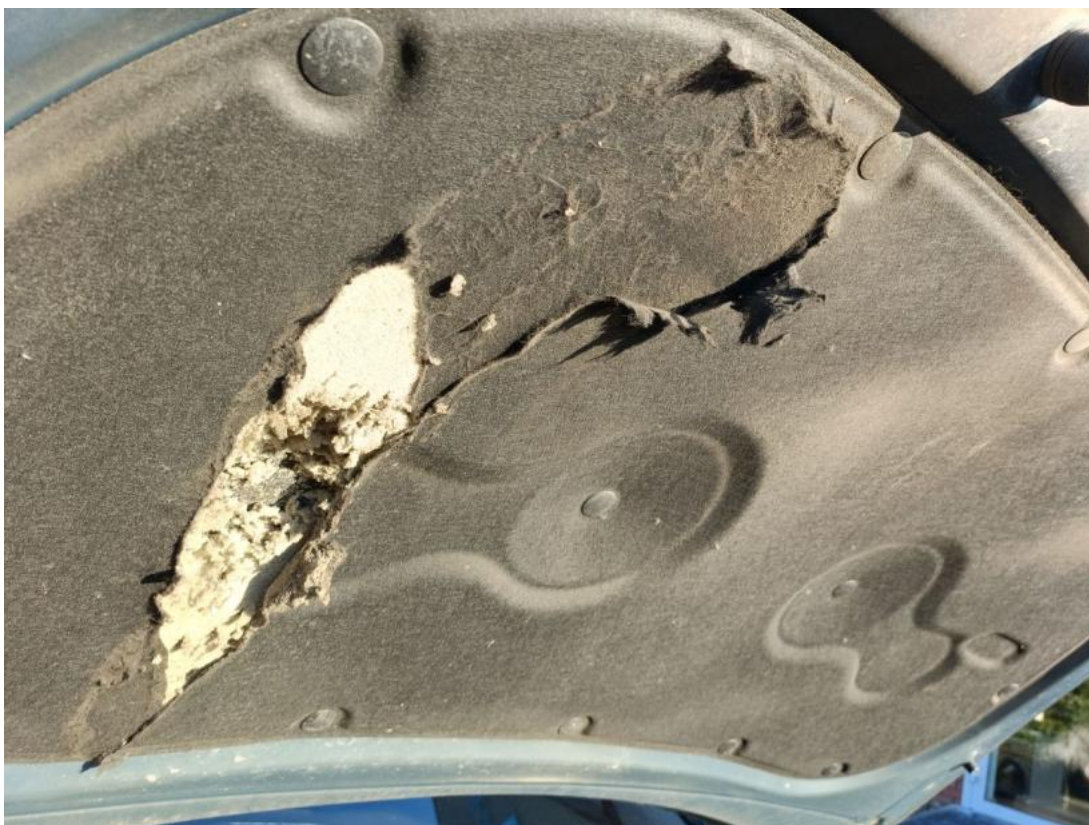
**Fot. 53**

Wykładzina pokrywy komory silnika() - Pęknięcie/rozerwanie 3

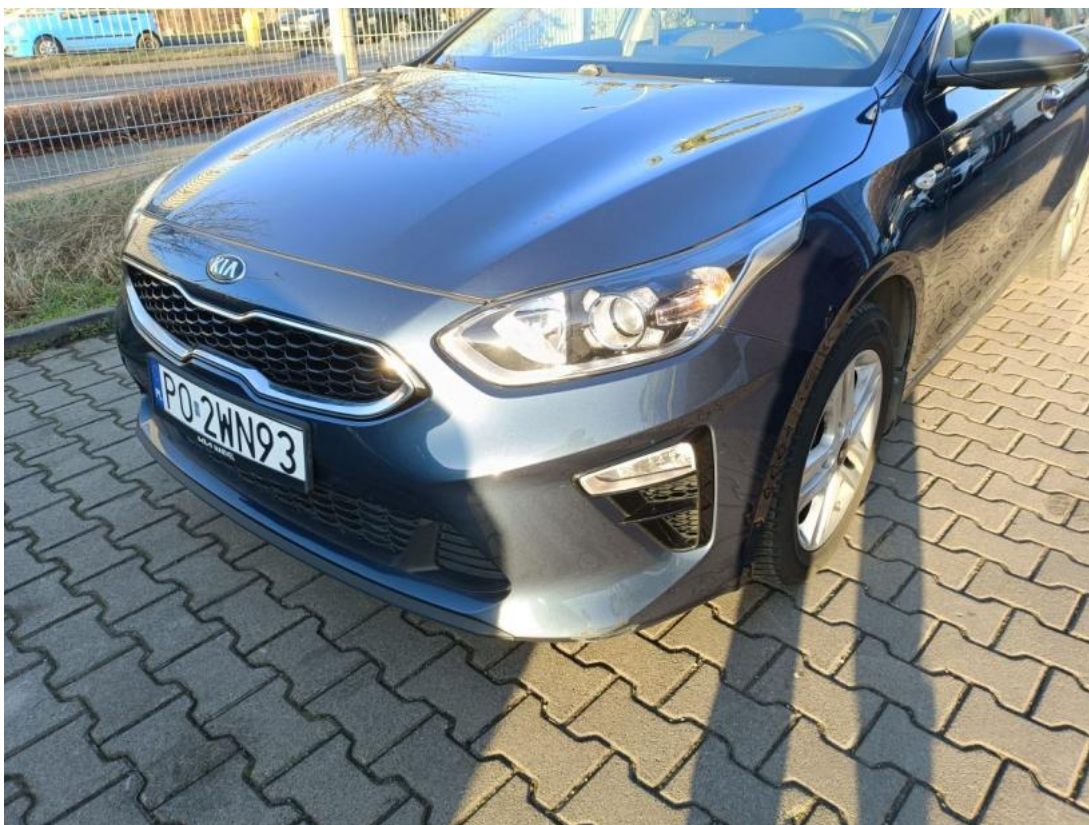
**Fot. 54**

| Poz. | Nazwa pozycji | Opis uszkodzeń | Kwalifik. | Naprawa [rbg] |
|---|---|---|---|---|
| 4 | Okładzina zderzaka przedniego | rysa/odprysk, ubytki materiału | NA | 1 |

Zderzak - zdjęcie poglądowe 1

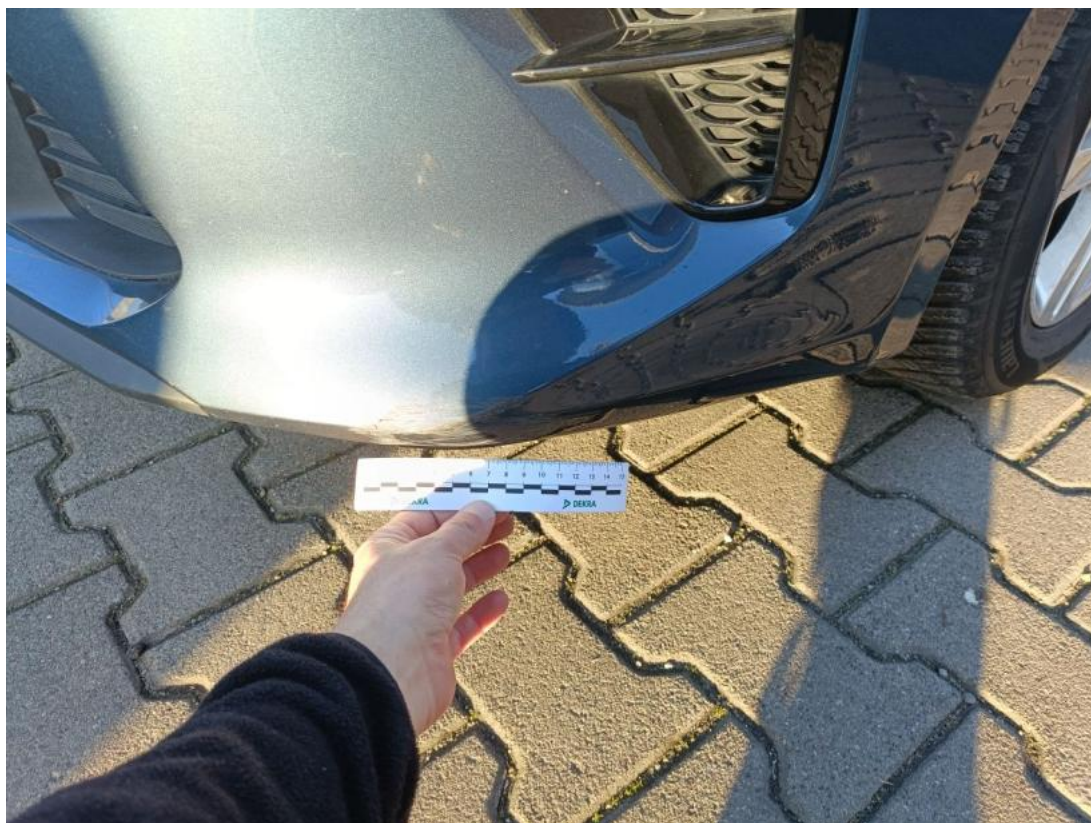
**Fot. 55**

Zderzak - zdjęcie pogładowe 2

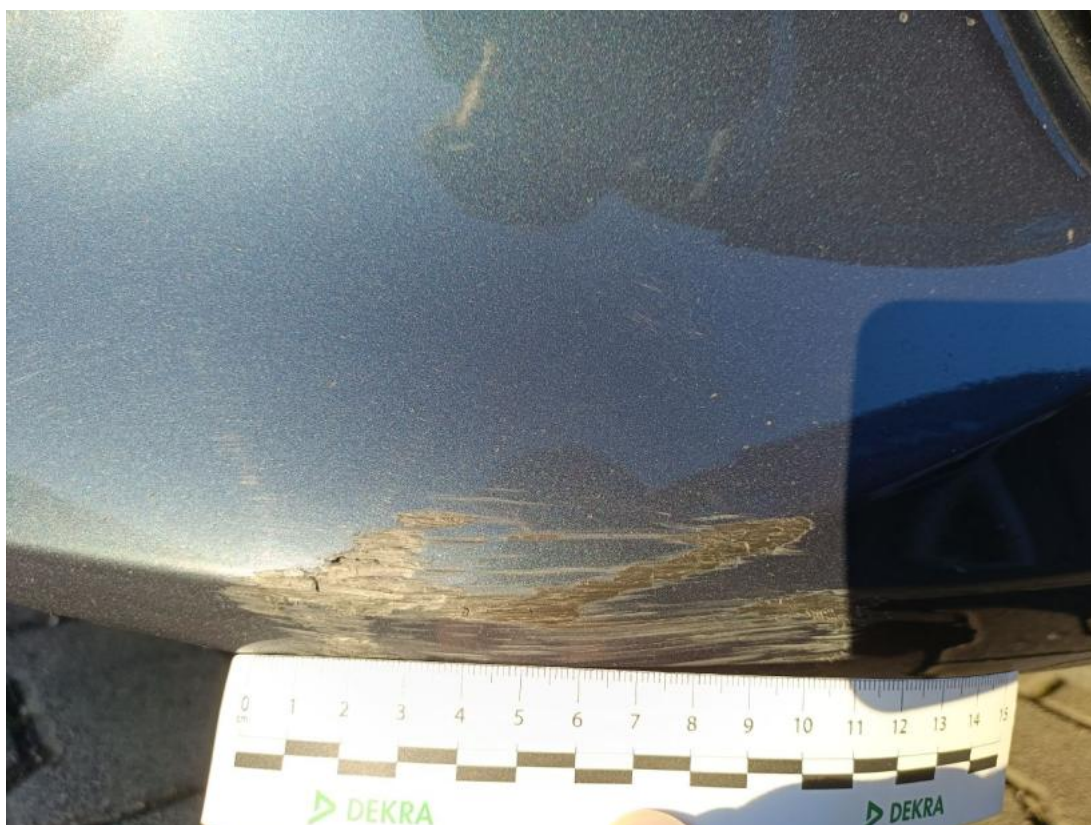
**Fot. 56**

Zderzak - Rysa/odprysk 1

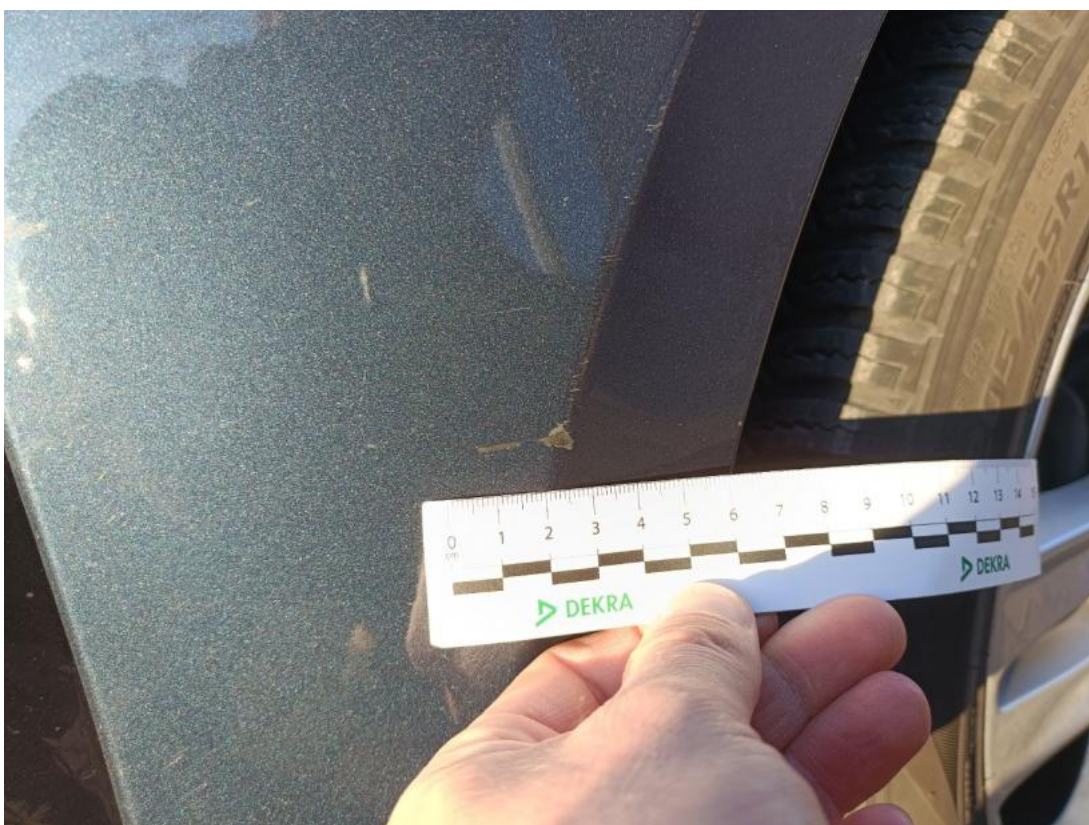
**Fot. 58**

Zderzak() - Rysa/odprysk 3

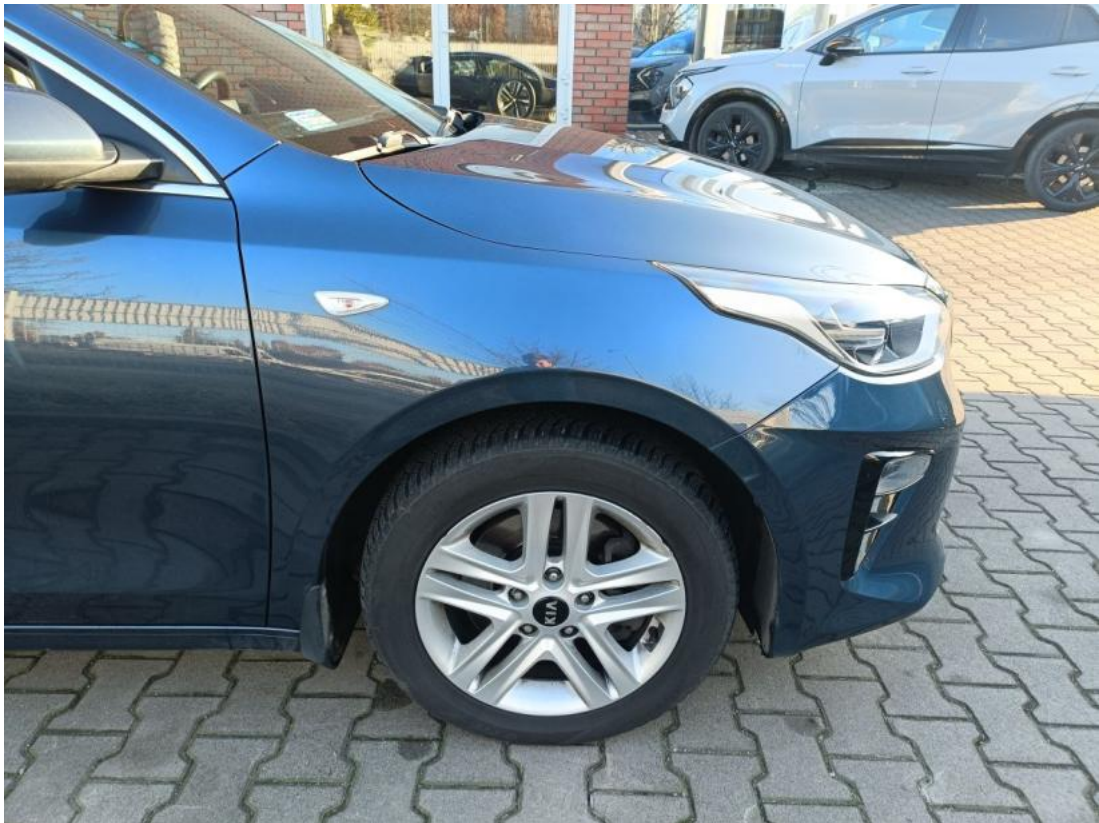
**Fot. 59**

| Poz. | Nazwa pozycji | Opis uszkodzeń | Kwalifik. | Naprawa [rbg] |
|---|---|---|---|---|
| 7 | Tarcza koła aluminiowa przód R | rysa/odprysk, ubytki materiału | NA | 2 |

Felga aluminiowa przednia P - zdjęcie pogładowe 1

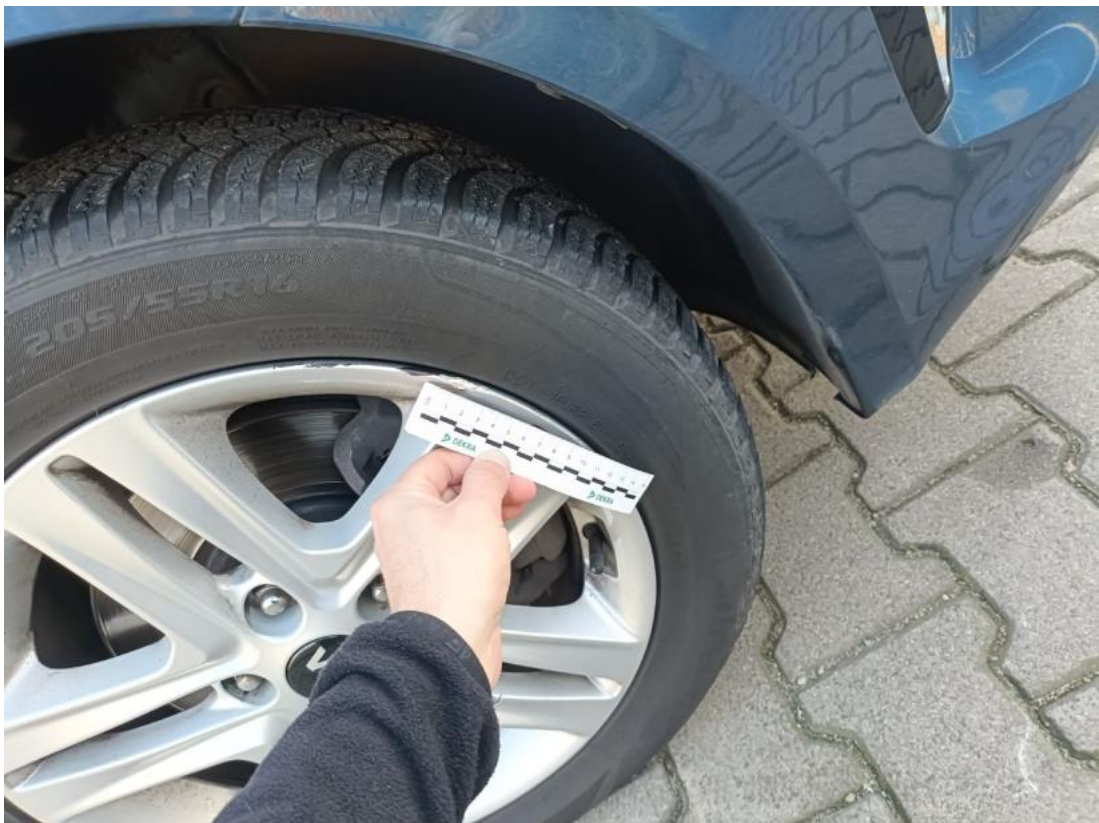
**Fot. 60**

Felga aluminiowa przednia P - zdjęcie pogładowe 2

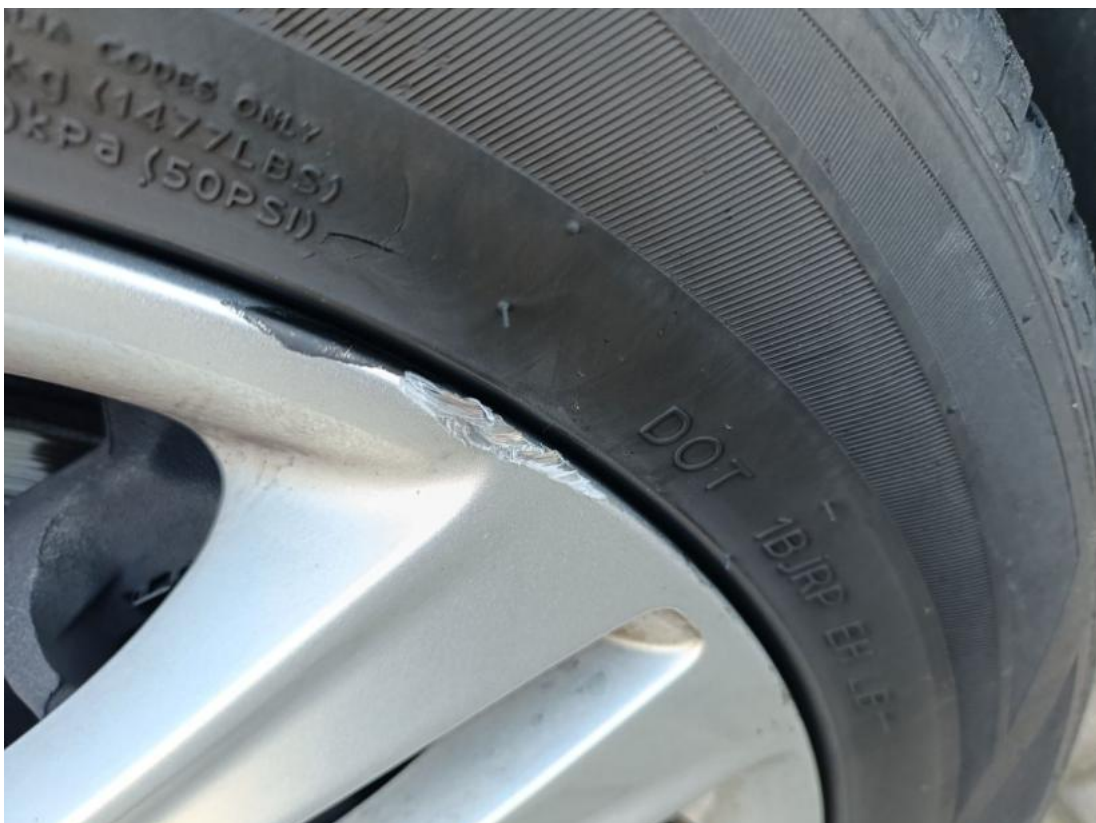
**Fot. 62**

Felga aluminiowa przednia P - Rysa/odprysk 2

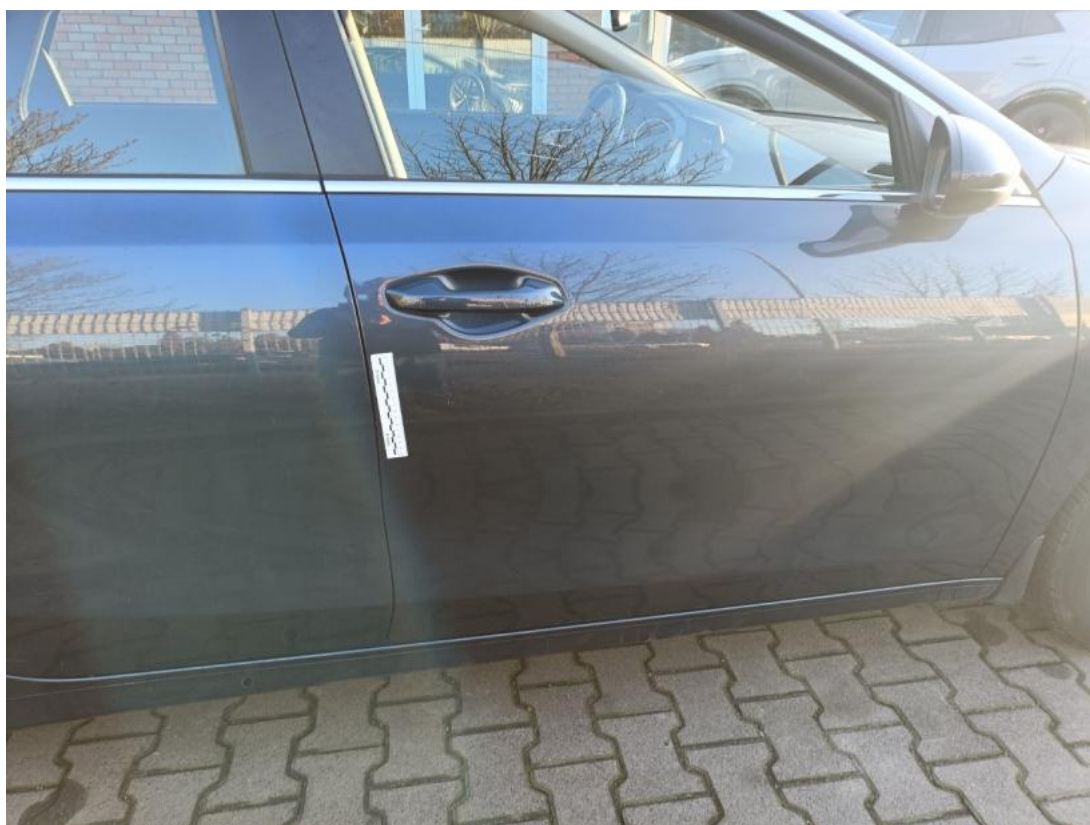
**Fot. 64**

| Poz. | Nazwa pozycji | Opis uszkodzeń | Kwalifik. | Naprawa [rbg] |
|---|---|---|---|---|
| 10 | Drzwi przednie (nieuzbrojone) R | rysa/odprysk, wgniecenie/odkształcenie | | |

Drzwi przednie P - zdjęcie poglądowe 1

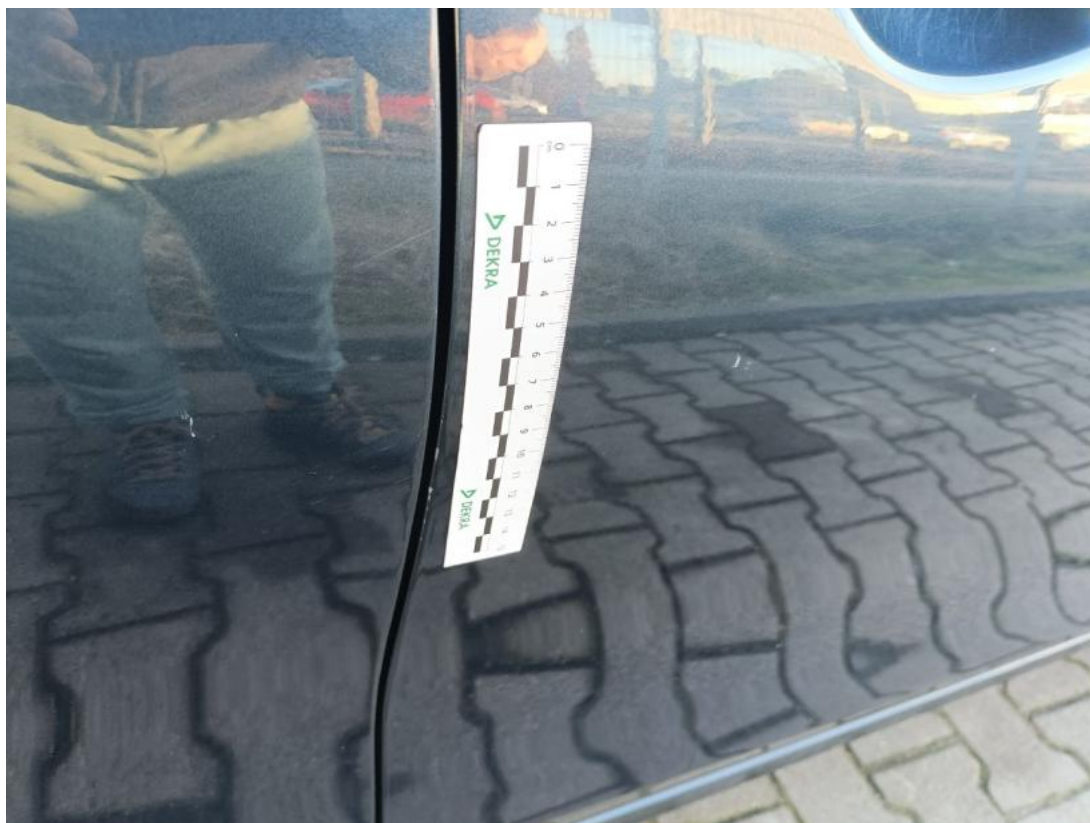
**Fot. 65**

Drzwi przednie P - zdjęcie pogładowe 2

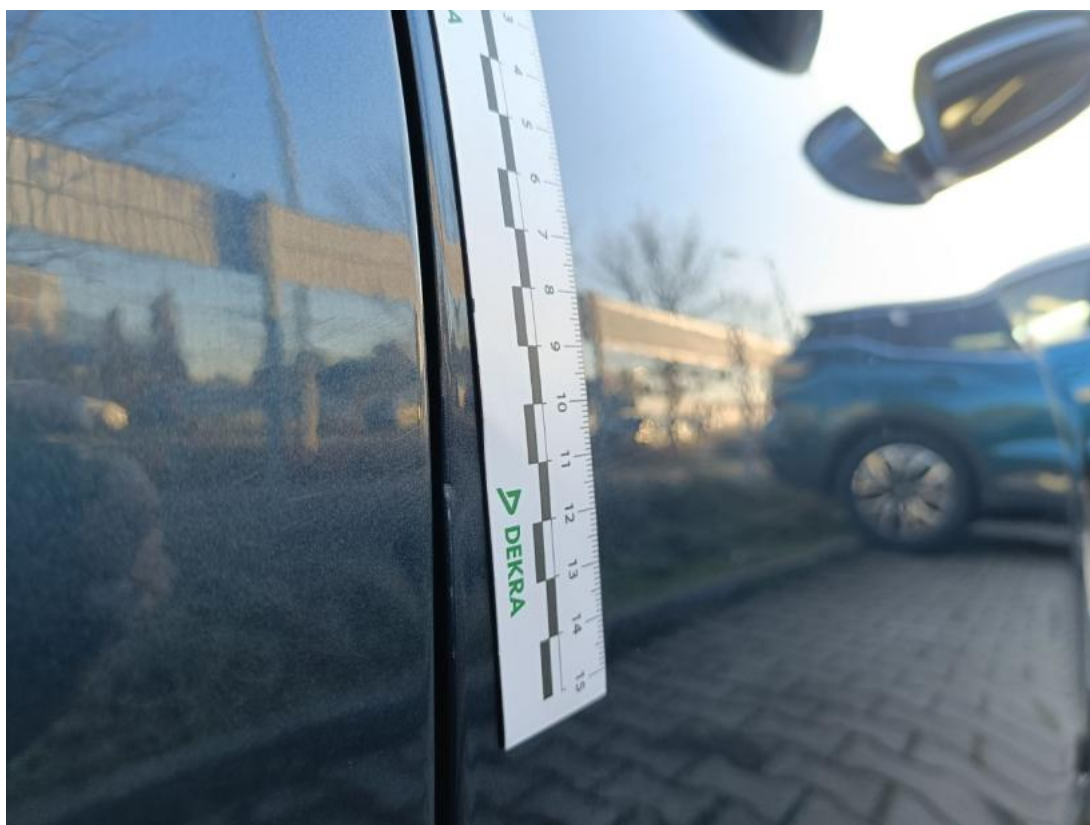
**Fot. 66**

Drzwi przednie P - Wgniecenie/odkształcenie 1

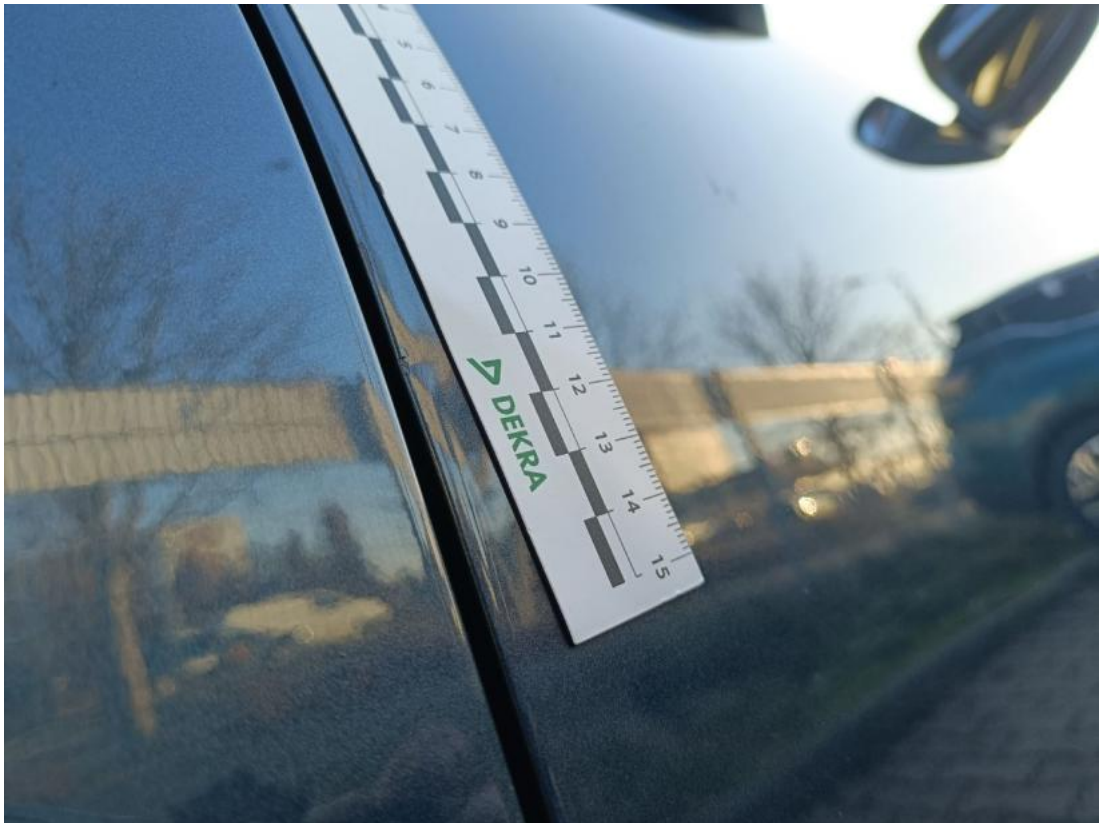
**Fot. 67**

Drzwi przednie P - Wgniecenie/odkształcenie 2

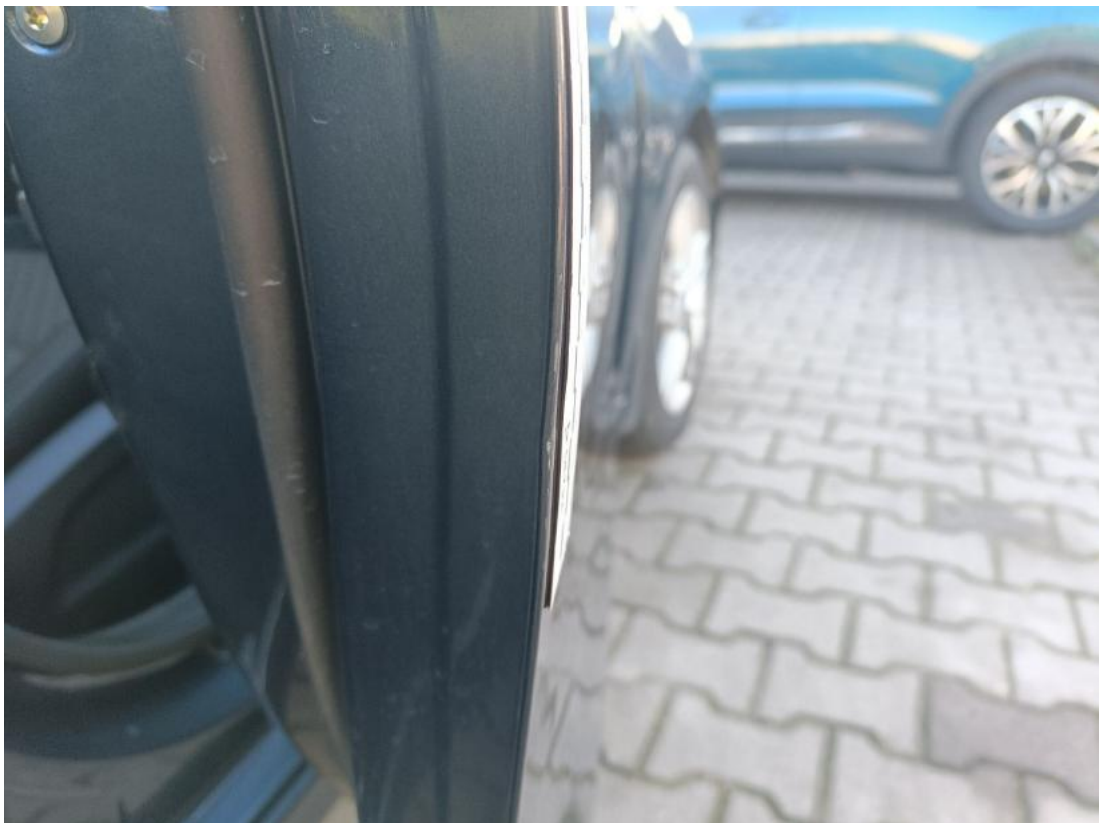
**Fot. 68**

Drzwi przednie P() - Wgniecenie/odkształcenie 3

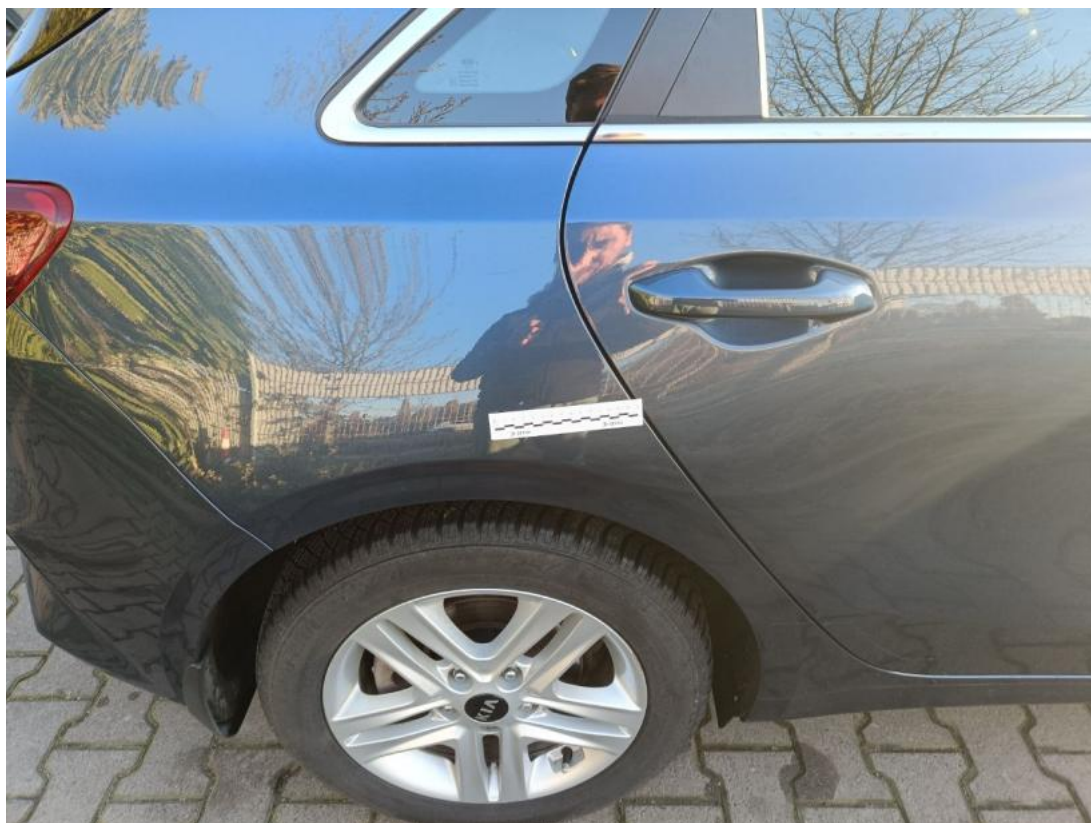
**Fot. 69**

| Poz. | Nazwa pozycji | Opis uszkodzeń | Kwalifik. | Naprawa [rbg] |
|---|---|---|---|---|
| 12 | Błotnik tylny R | rysa/odprysk, wgniecenie/odkształcenie | | |

Błotnik tylny P / Ściana boczna P - zdjęcie poglądowe 1

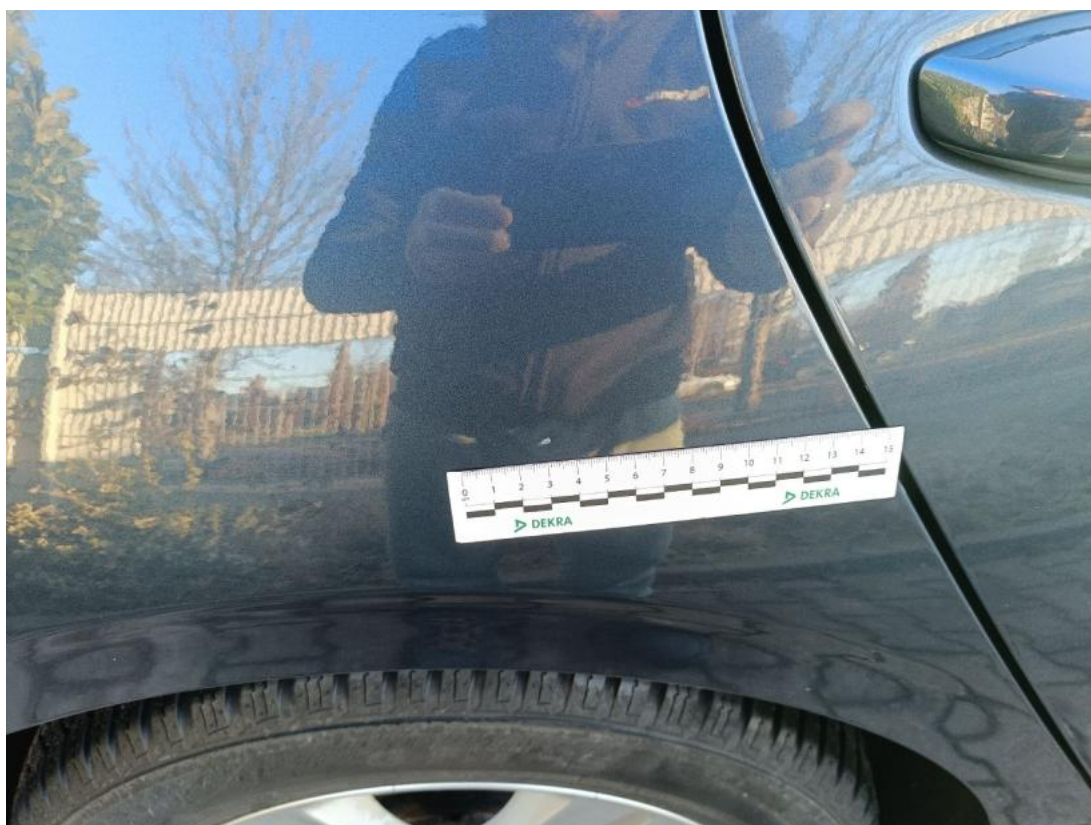
**Fot. 70**

Błotnik tylny P / Ściana boczna P - zdjęcie poglądowe 2

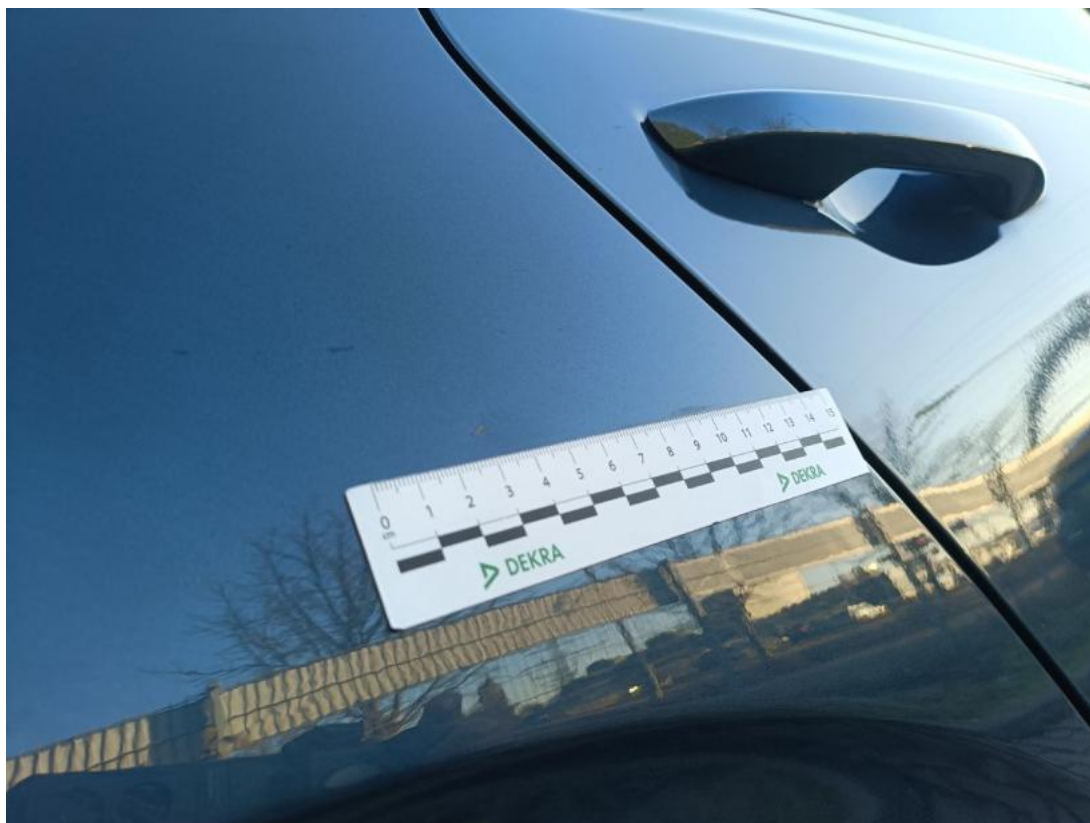
**Fot. 71**

Błotnik tylny P / Ściana boczna P - Wgniecenie/odkształcenie 1

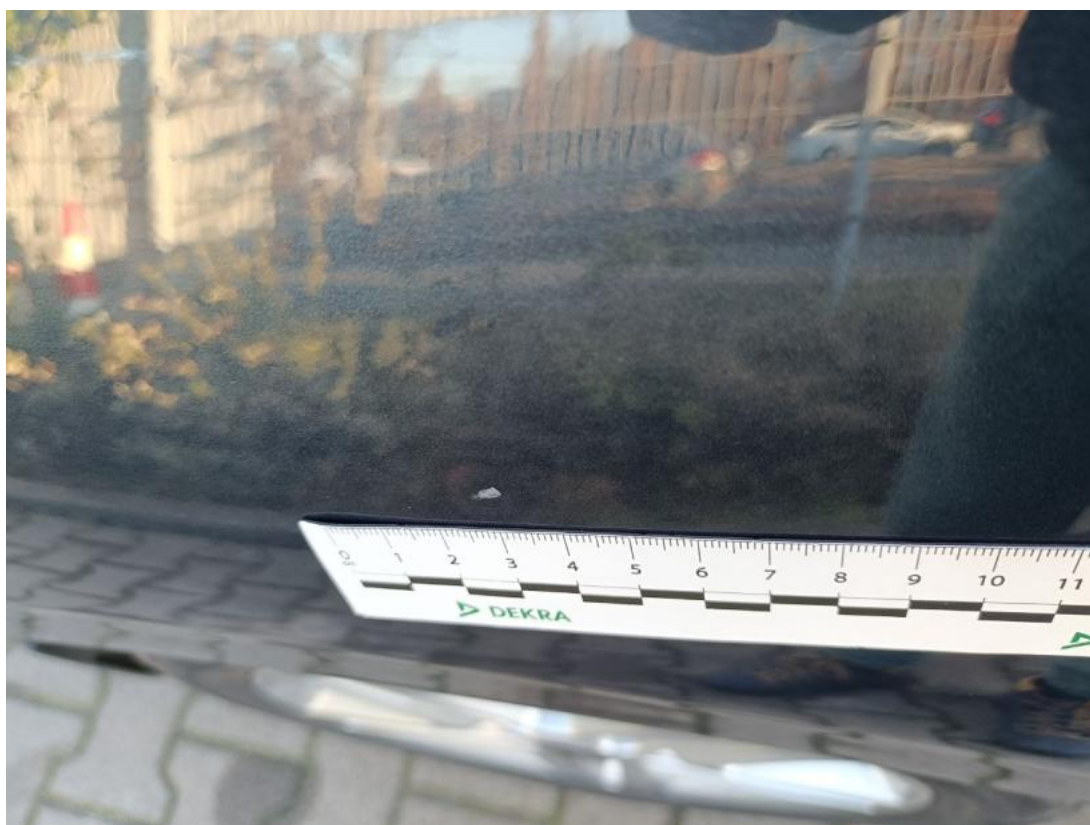
**Fot. 72**

Błotnik tylny P / Ściana boczna P - Wgniecenie/odkształcenie 2

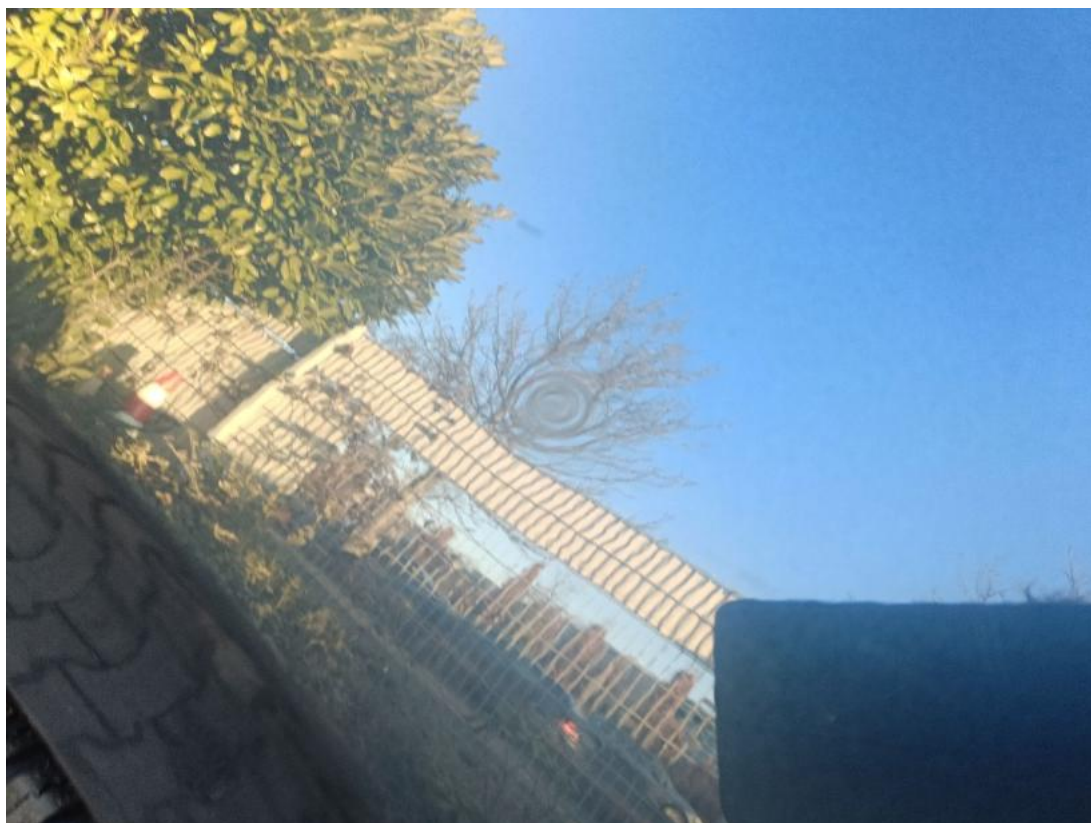
**Fot. 73**

Błotnik tylny P / Ściana boczna P() - Wgniecenie/odkształcenie 3
