## Raport z oględzin pojazdu

| Numer raportu | 217635/12/25-11401 | Data raportu | 30-12-2025 |

| Marka, model | KIA Ceed Hatchback 18-21 |
| Numer rejestracyjny | PO2WN93 |

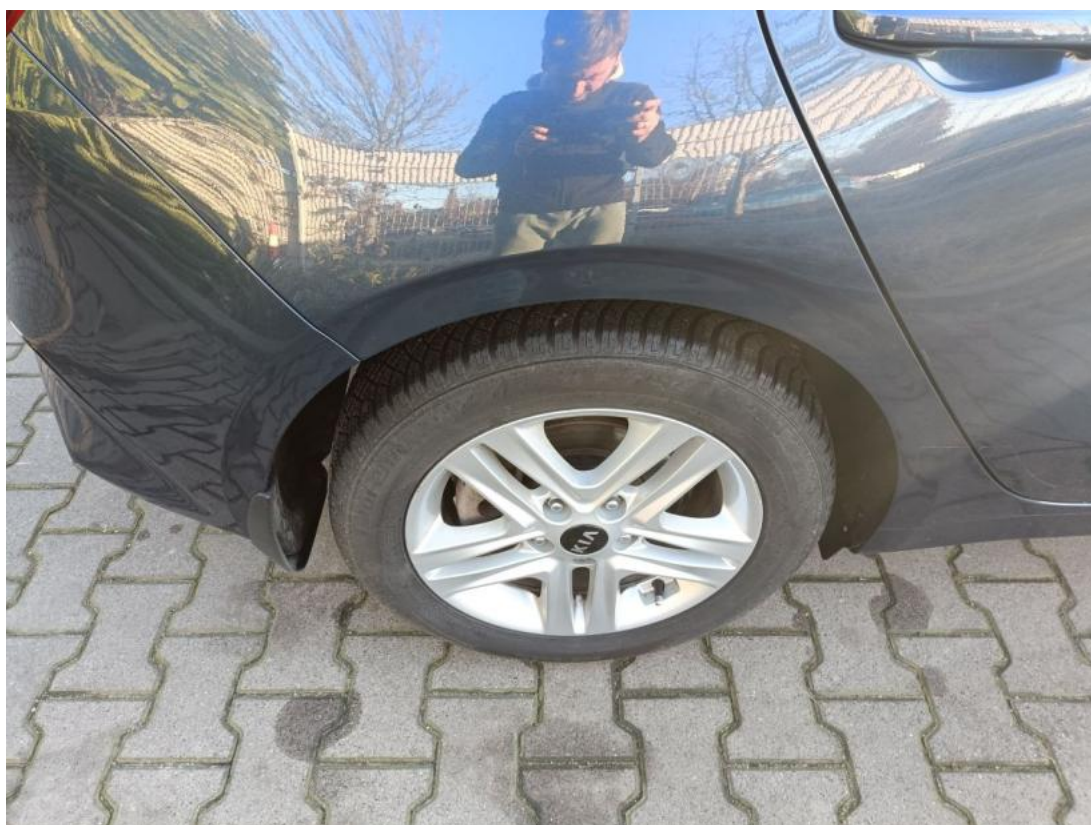
**Fot. 74**

| Poz. | Nazwa pozycji | Opis uszkodzeń | Kwalifik. | Naprawa [rbg] |
|---|---|---|---|---|
| 8 | Tarcza koła aluminiowa tył R | rysa/odprysk, ubytki materiału | NA | 2 |

Felga aluminiowa tylna P - zdjęcie poglądowe 1

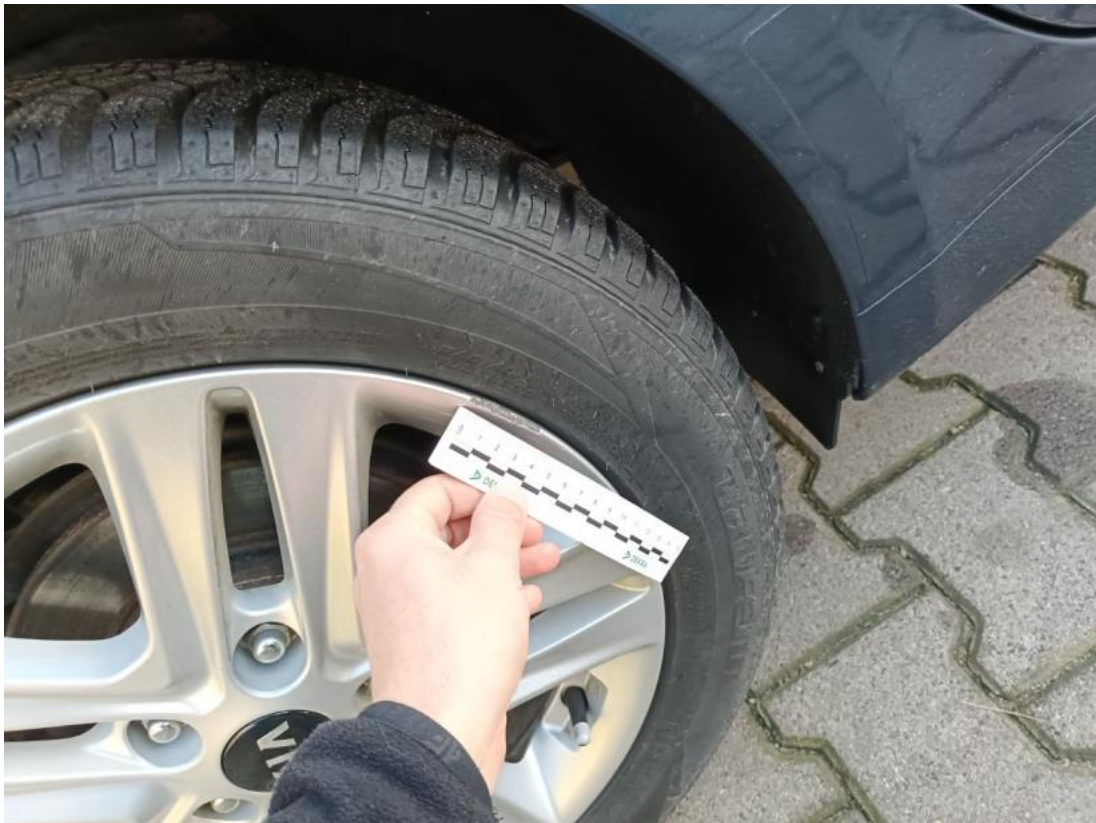
**Fot. 75**

Felga aluminiowa tylna P - zdjęcie pogładowe 2

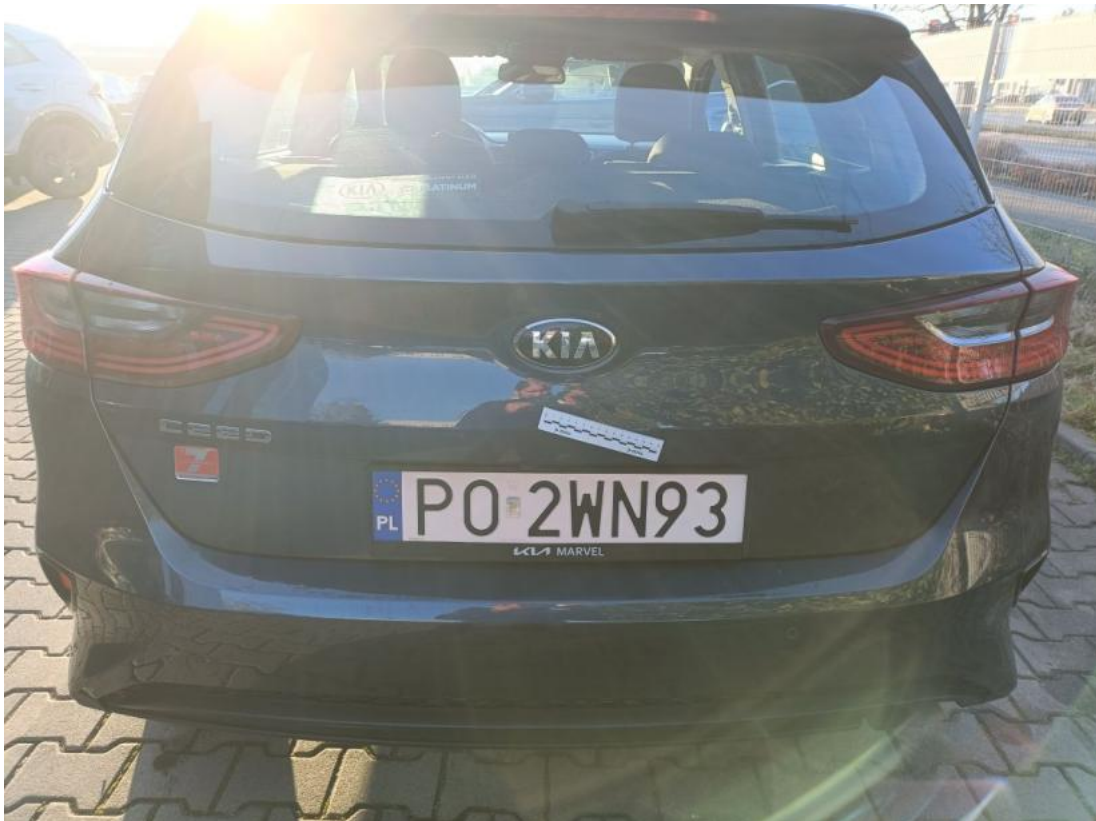
**Fot. 79**

| Poz. | Nazwa pozycji | Opis uszkodzeń | Kwalifik. | Naprawa [rbg] |
|---|---|---|---|---|
| 6 | Pokrywa tylna | rysa/odprysk, wgniecenie/odkształcenie | NA | 1.5 |

Pokrywy bagażnika - zdjęcie pogładowe 1

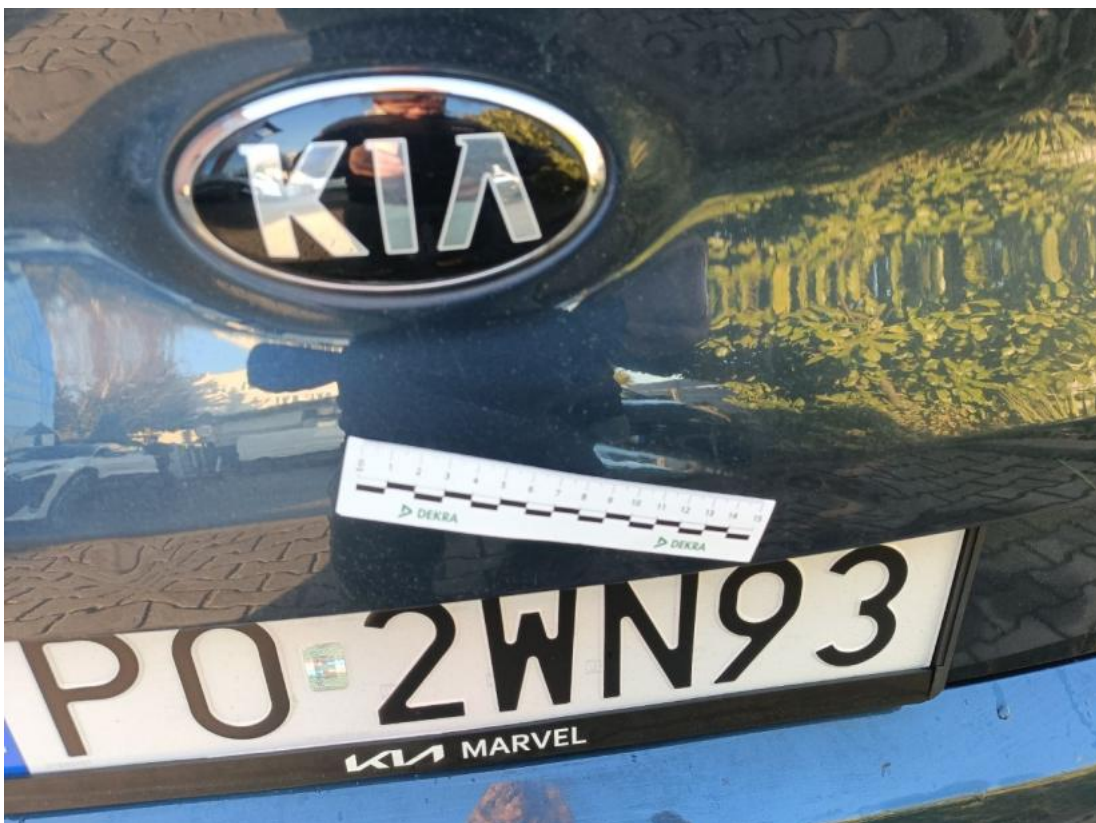
**Fot. 80**

Pokrywy bagażnika - zdjęcie pogładowe 2

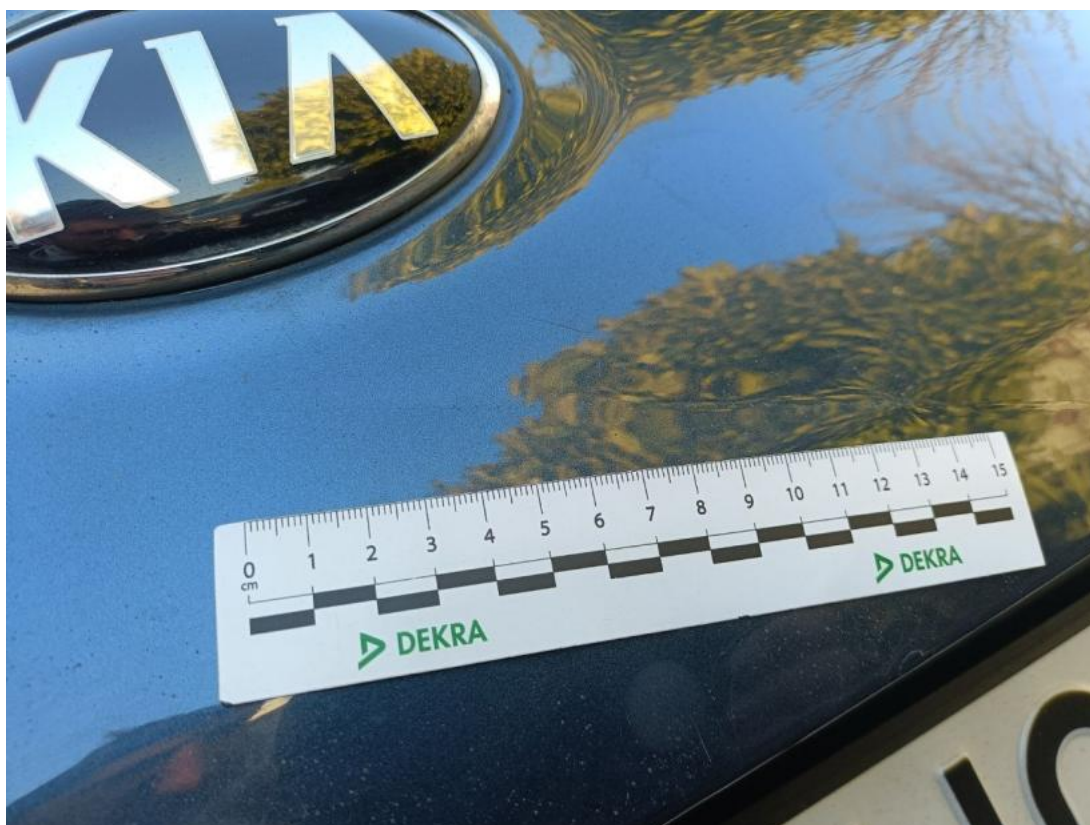
**Fot. 81**

Pokrywy bagażnika - Wgniecenie/odkształcenie 1

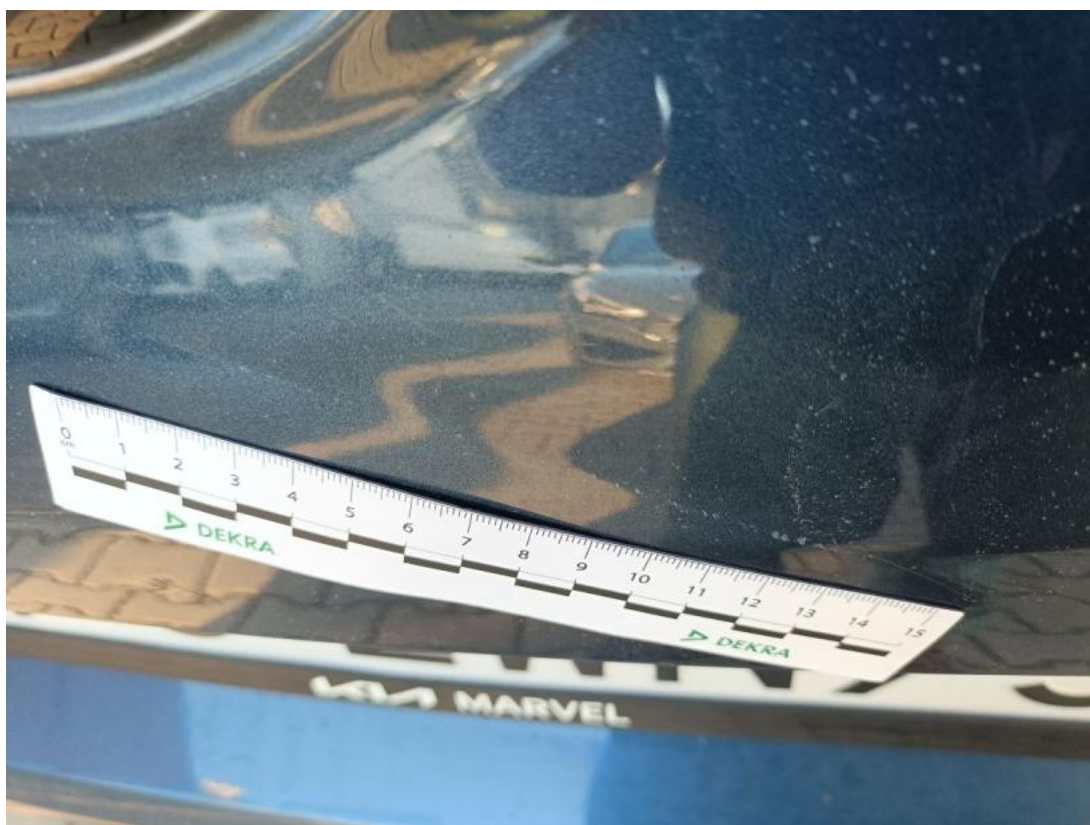
**Fot. 82**

Pokrywy bagażnika - Wgniecenie/odkształcenie 2

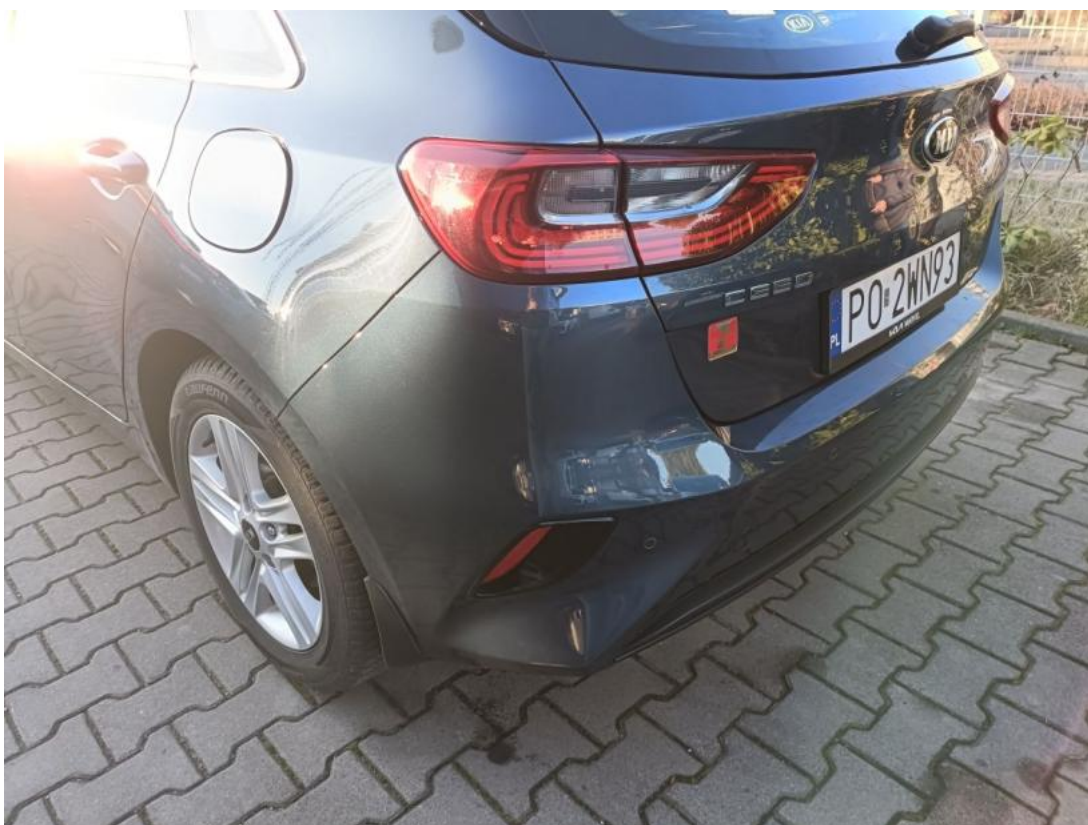
**Fot. 84**

| Poz. | Nazwa pozycji | Opis uszkodzeń | Kwalifik. | Naprawa [rbg] |
|---|---|---|---|---|
| 11 | Okładzina zderzaka tylnego | rysa/odprysk | | |

Zderzak tylny - zdjęcie poglądowe 1

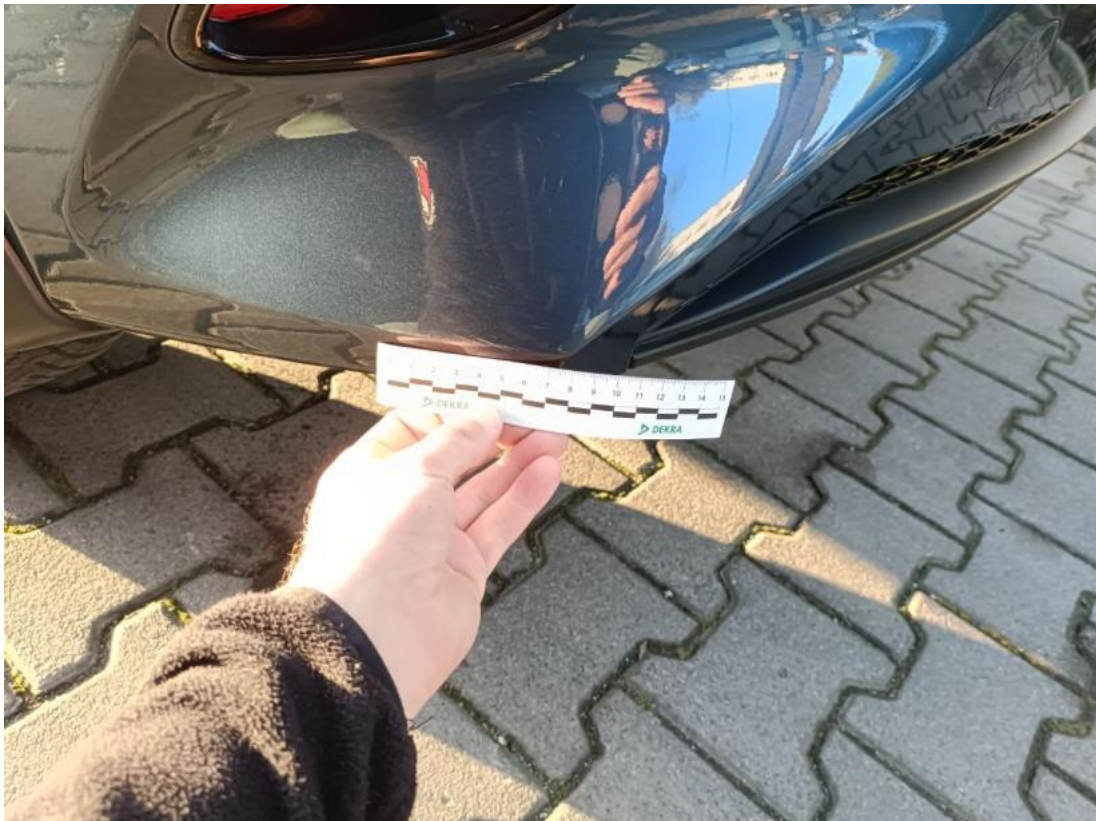
**Fot. 85**

Zderzak tylny - zdjęcie poglądowe 2

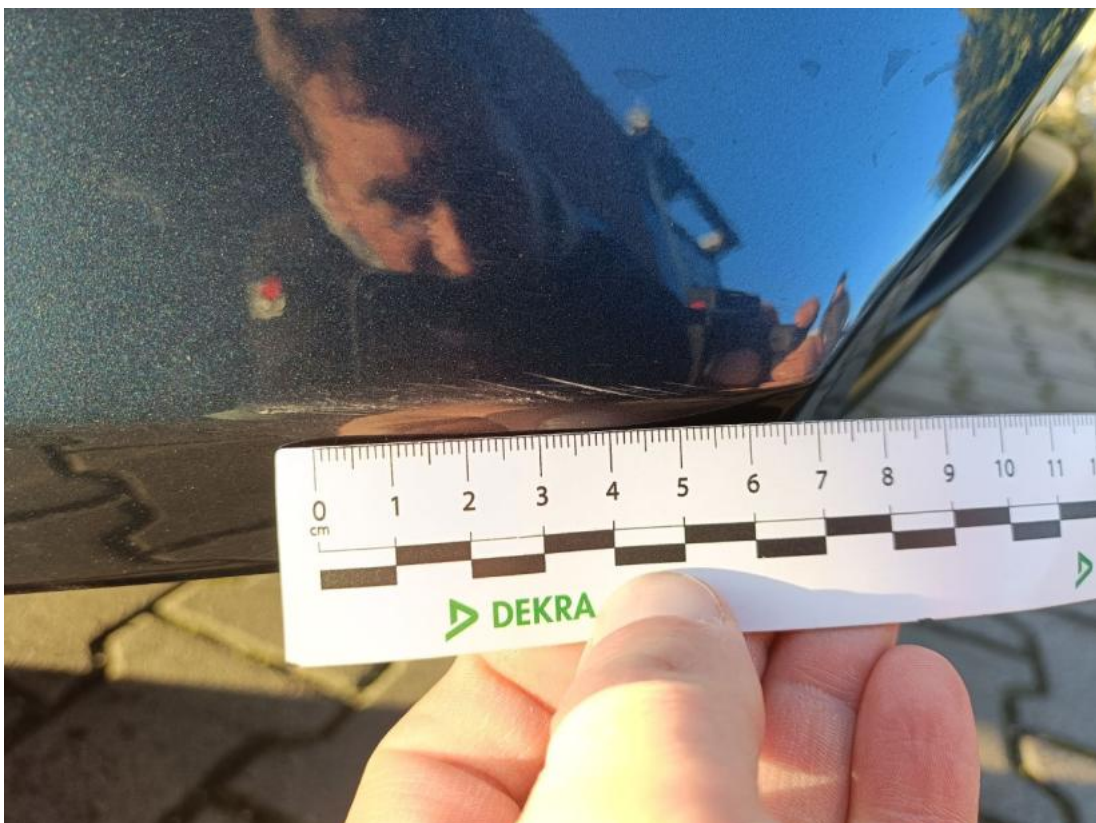
**Fot. 86**

Zderzak tylny - Rysa/odprysk 1

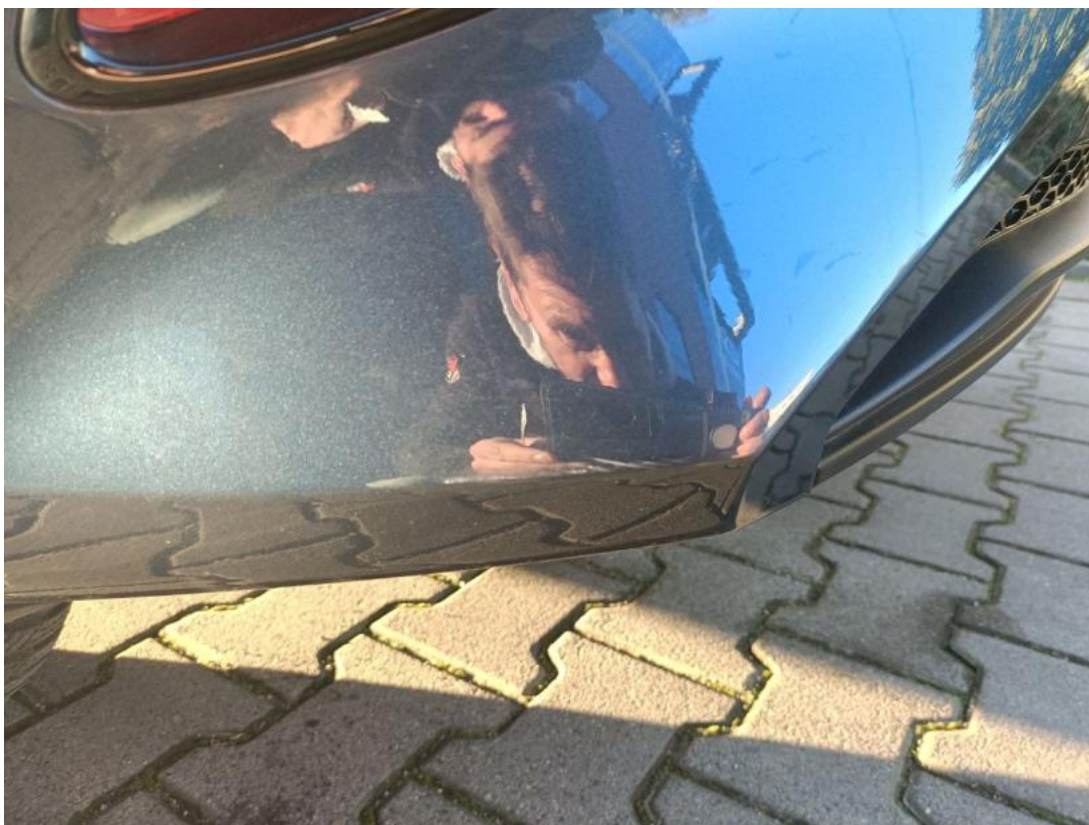
**Fot. 87**

Zderzak tylny - Rysa/odprysk 2
