## Raport z oględzin pojazdu

| Numer raportu | 419171/1/26-9573 | Data raportu | 14-01-2026 |

| Numer identyfikacyjny (VIN) | <b>TMBJR8NX8RY038590</b> |
| Marka, model | SKODA Octavia IV Kombi 20-24 |

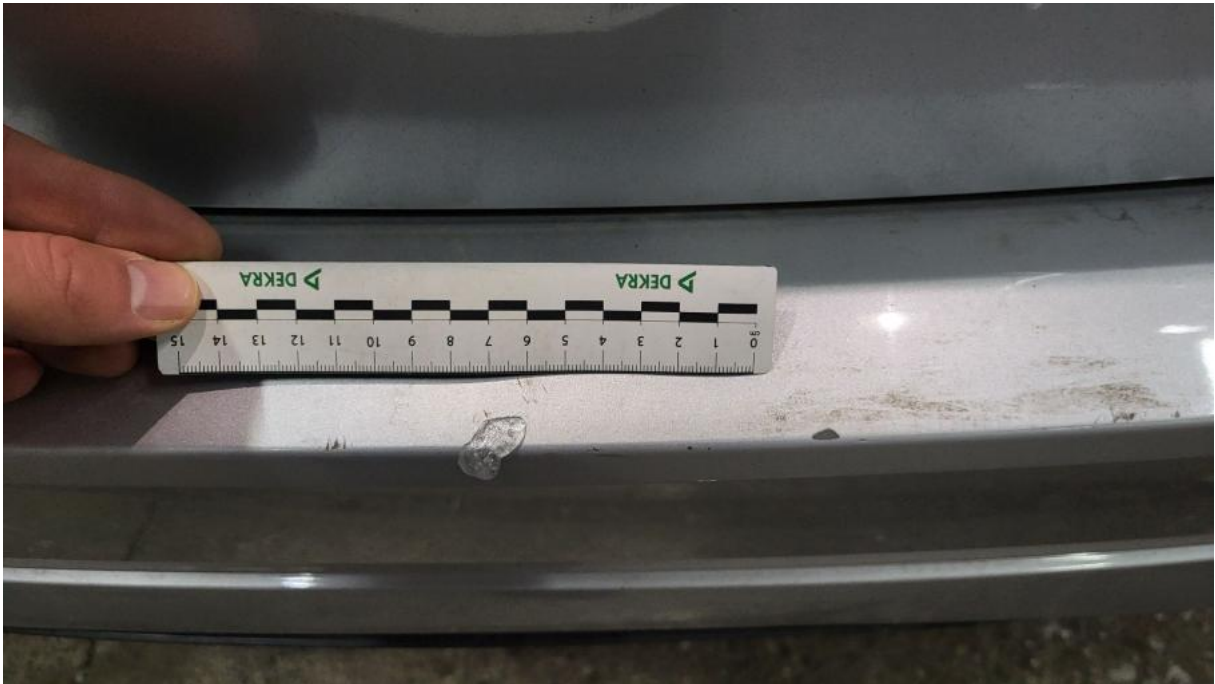
**Fot. 33**

| Poz. | Nazwa pozycji | Opis uszkodzeń | Kwalifik. | Naprawa [rbg] |
|---|---|---|---|---|
| 1 | Okiadżina zderzaka tylnego | rysa/odprysk | | |

Zderzak tylny - Rysa/odprysk 1
