Raport z oględzin pojazdu

Numer raportu	09828/2/26-15201	Data raportu	13-02-2026
Rzeczoznawcy	Rafał Stróżyk (WSP) mgr inż. Paweł Barszcz (WSP)	Data oględzin	12-02-2026
Nr zlecenia	PCM(DZS)/GDA/10086/26/02/06	Miejsce oględzin	MM CARS WROCLAW PZS, WYŚCIGO...

Numer identyfikacyjny (VIN)	W0VBE8EC3J8060715
Marka, model	OPEL Astra V Sports Tourer 1...
Typ, wersja	Astra V 1.4 T Elite
Numer rejestracyjny	DW2Y733
Silnik (rodz./poj./moc)	benz./1399 ccm/110 kW
Stan licznika	98 565 km
Data 1. rej./rok prod.	29-06-2018/2018
Data nast. bad. techn.	07-02-2026
Nadwozie	KOM 5/5
Lakier	niebieski/2-warstwowy metalizowany
Skrzynia biegów	manualna

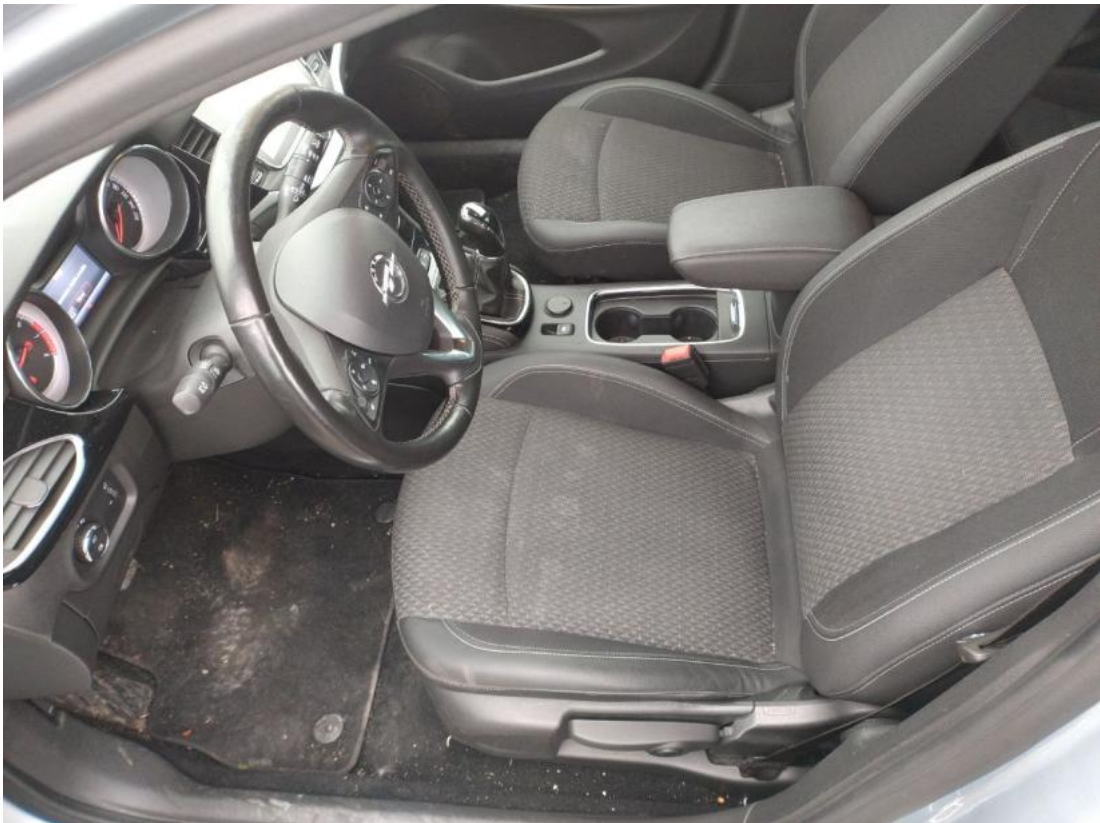
Fot. 37
zabrudzenia wewnętrzne

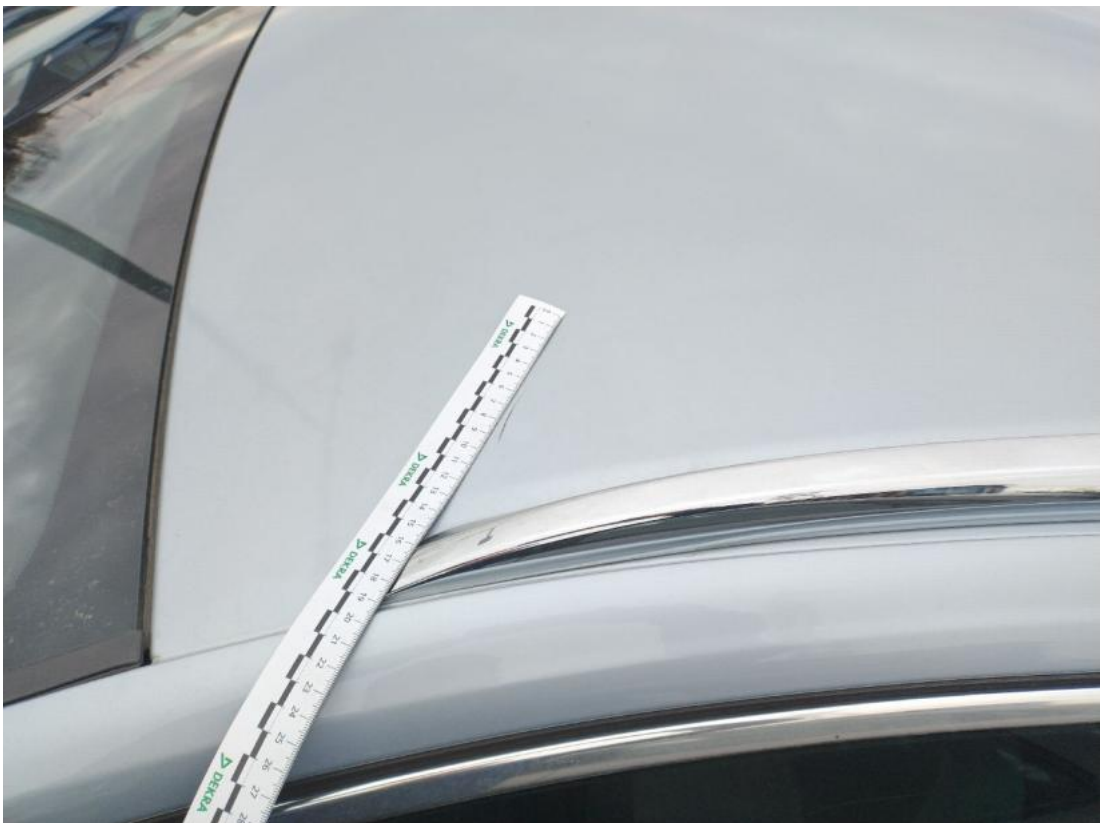
Fot. 38
Dach - zdjęcie poglądowe 1

Poz.	Nazwa pozycji	Opis uszkodzeń	Kwalifik.	Naprawa [rbg]
1	Tarcza koła aluminiowa przód L	zarysowanie	WY	0.6
2	Błotnik przedni L	wgniecenie	NA	2
3	Błotnik tylny L	liczne, zarysowanie	NA	
4	Dach	zarysowanie		
5	Poszycie drzwi tylnych L	odpryski lakieru

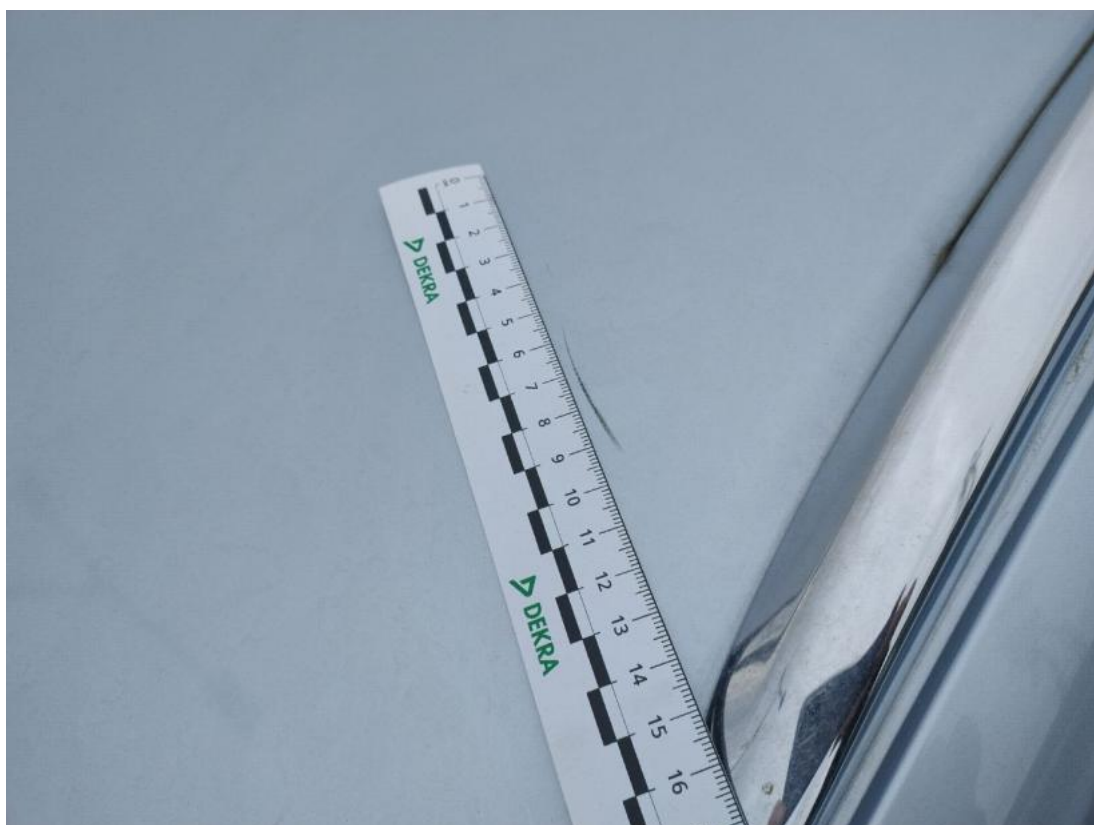
Fot. 40
Dach - Rysa/odprysk 1

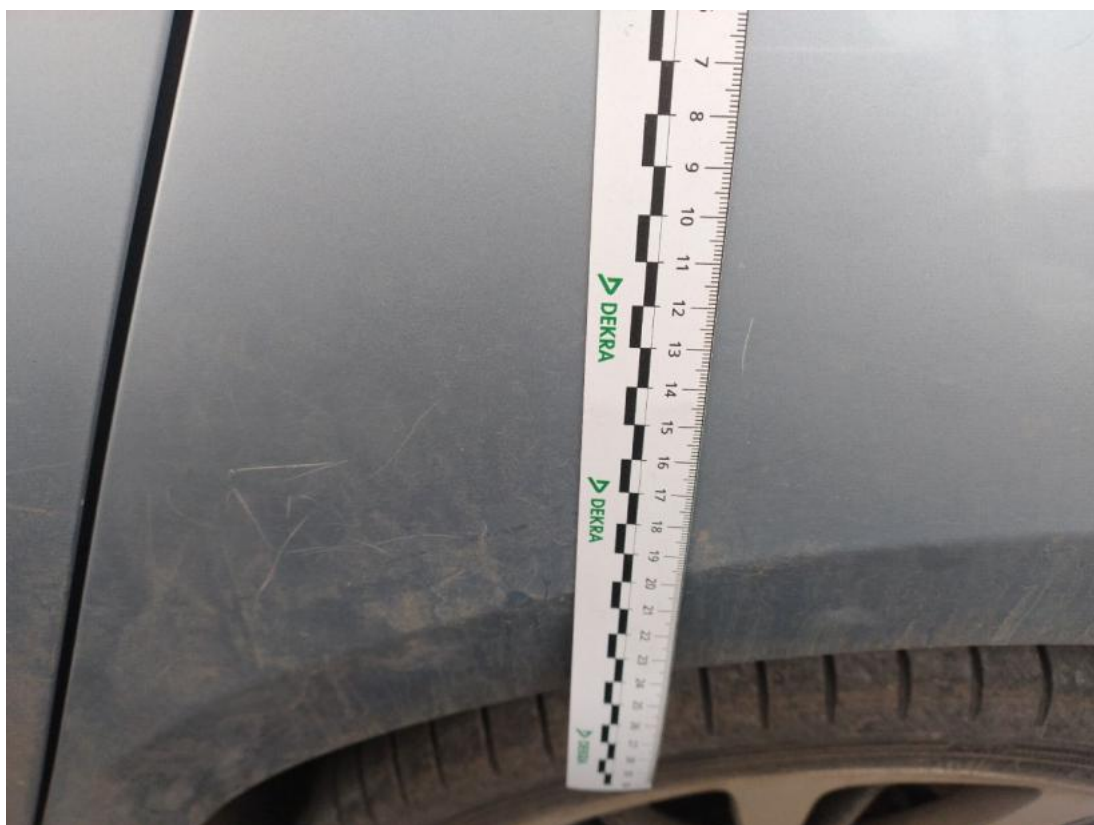
Fot. 41

Błotnik tylny L / Ściana boczna L - zdjęcie poglądowe 1

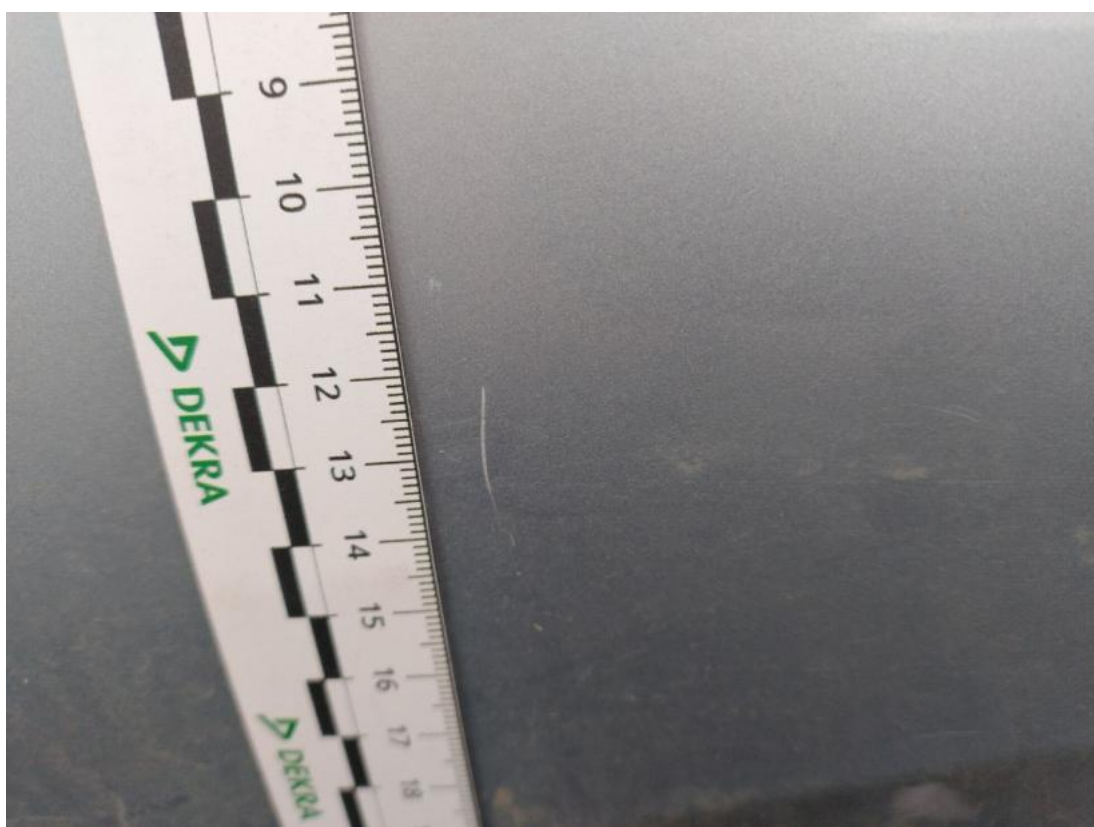
Fot. 42

Błotnik tylny L / Ściana boczna L - zdjęcie poglądowe 2

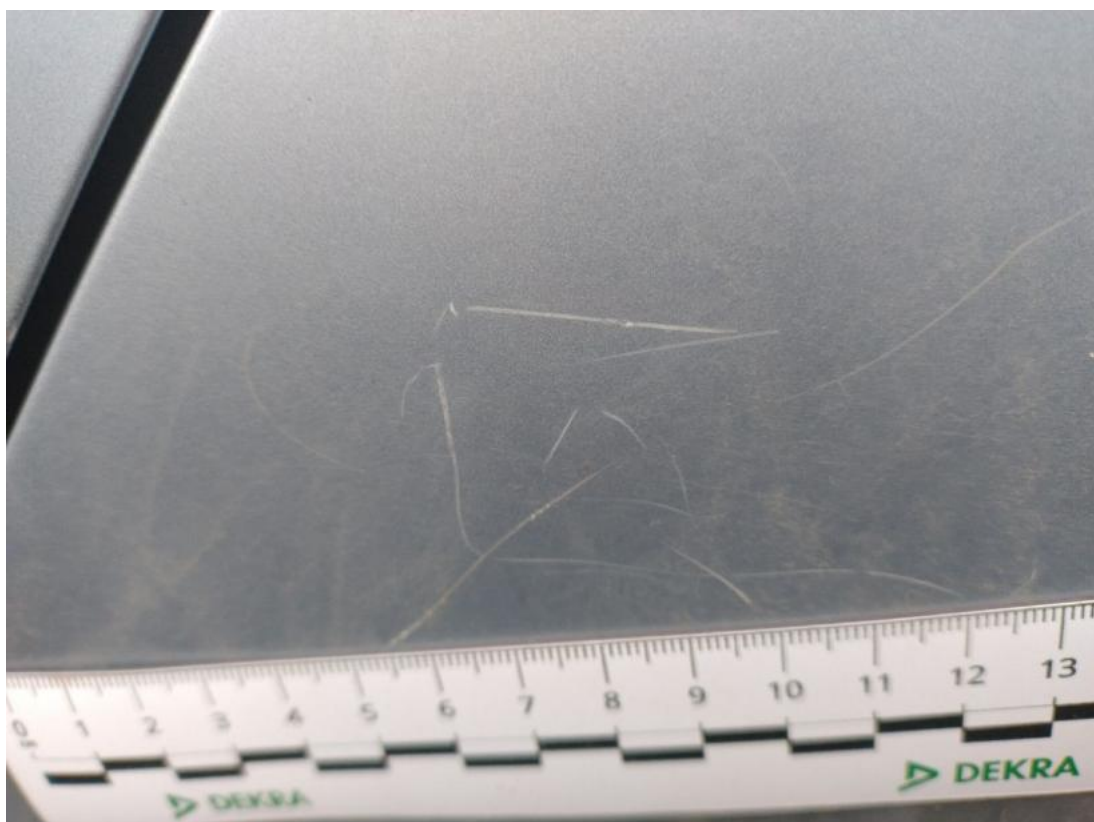
Fot. 43

Błotnik tylny L / Ściana boczna L - Rysa/odprysk 1

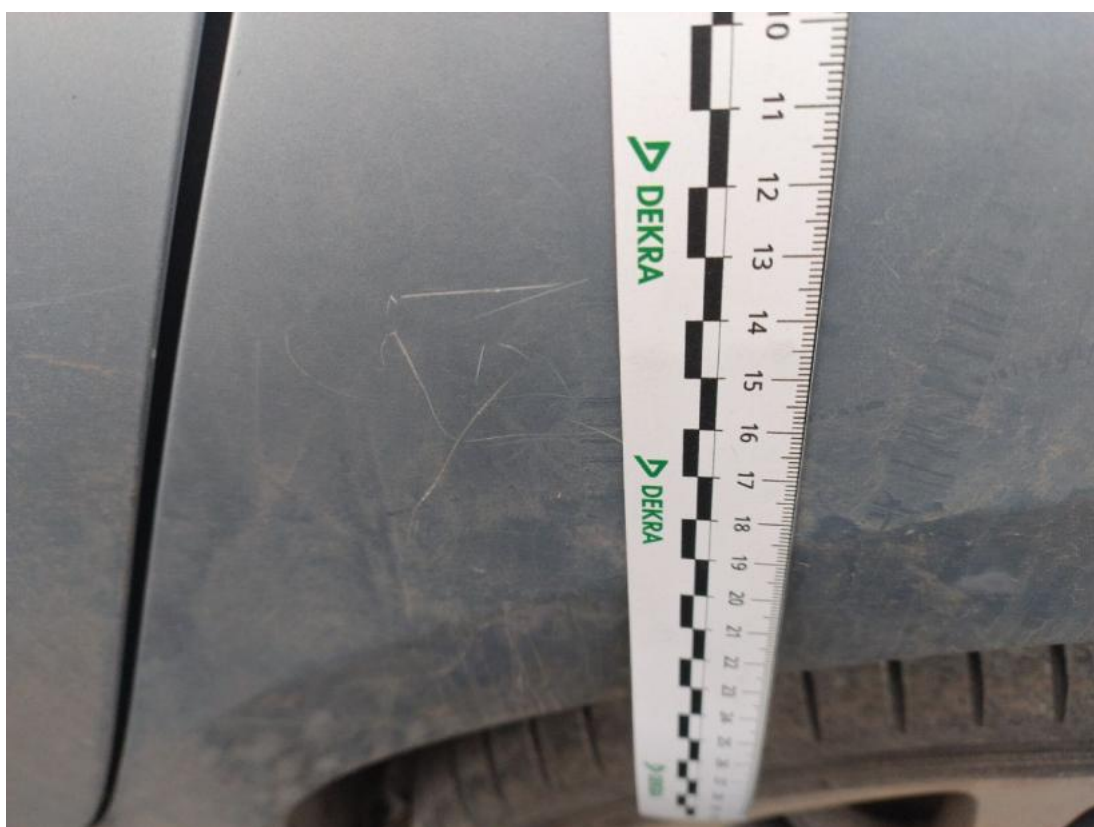
Fot. 44

Błotnik tylny L / Ściana boczna L - Rysa/odprysk 2

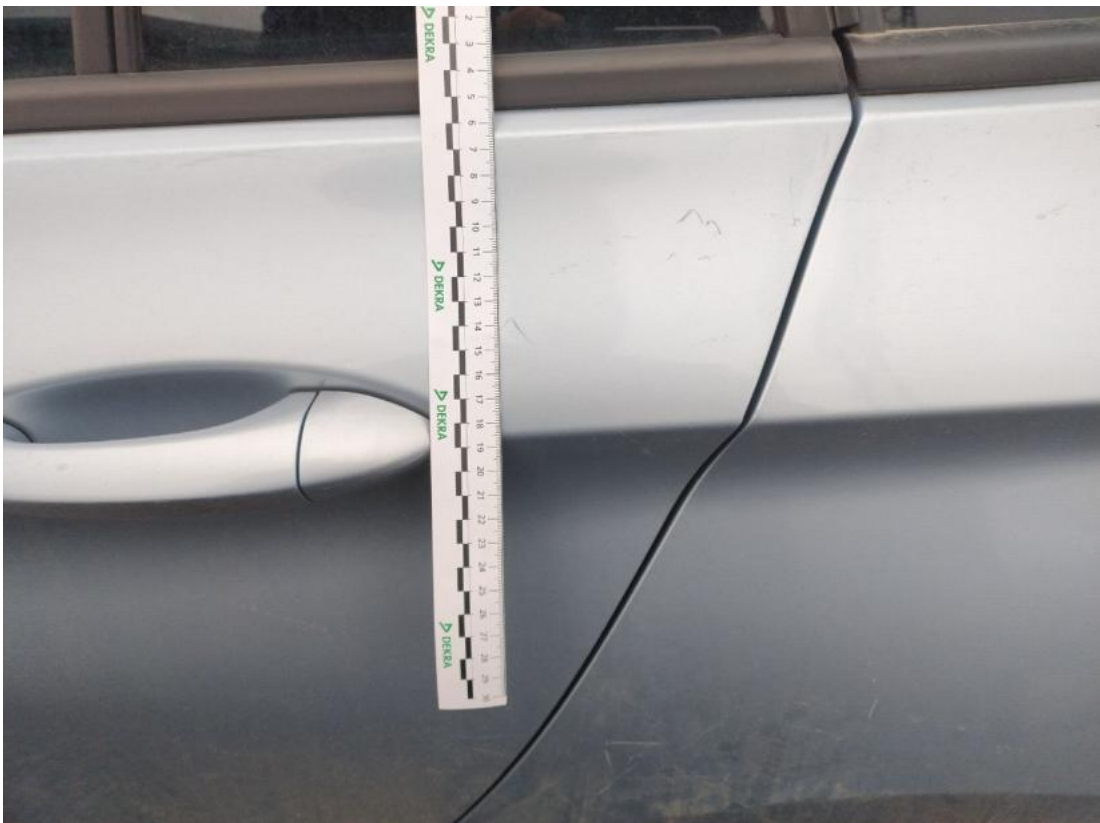
Fot. 45

Drzwi tylne L - zdjęcie poglądowe 1

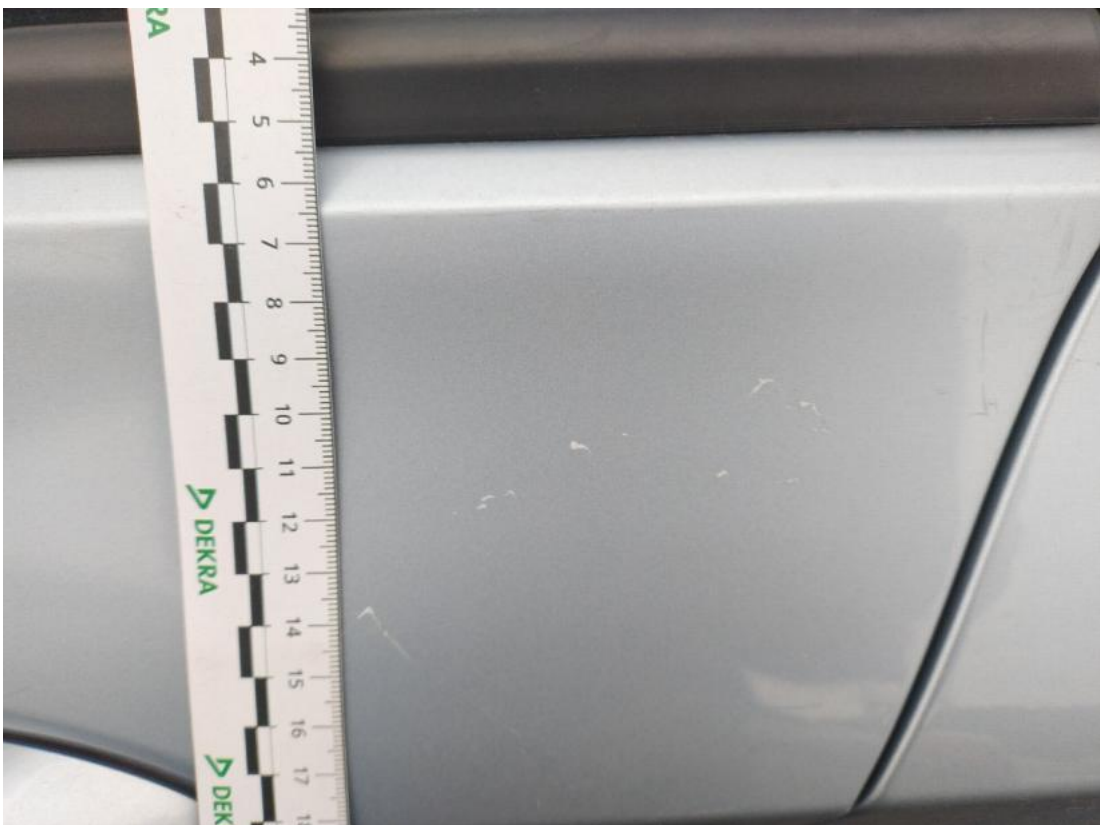
Fot. 46

Drzwi tylne L - zdjęcie poglądowe 2

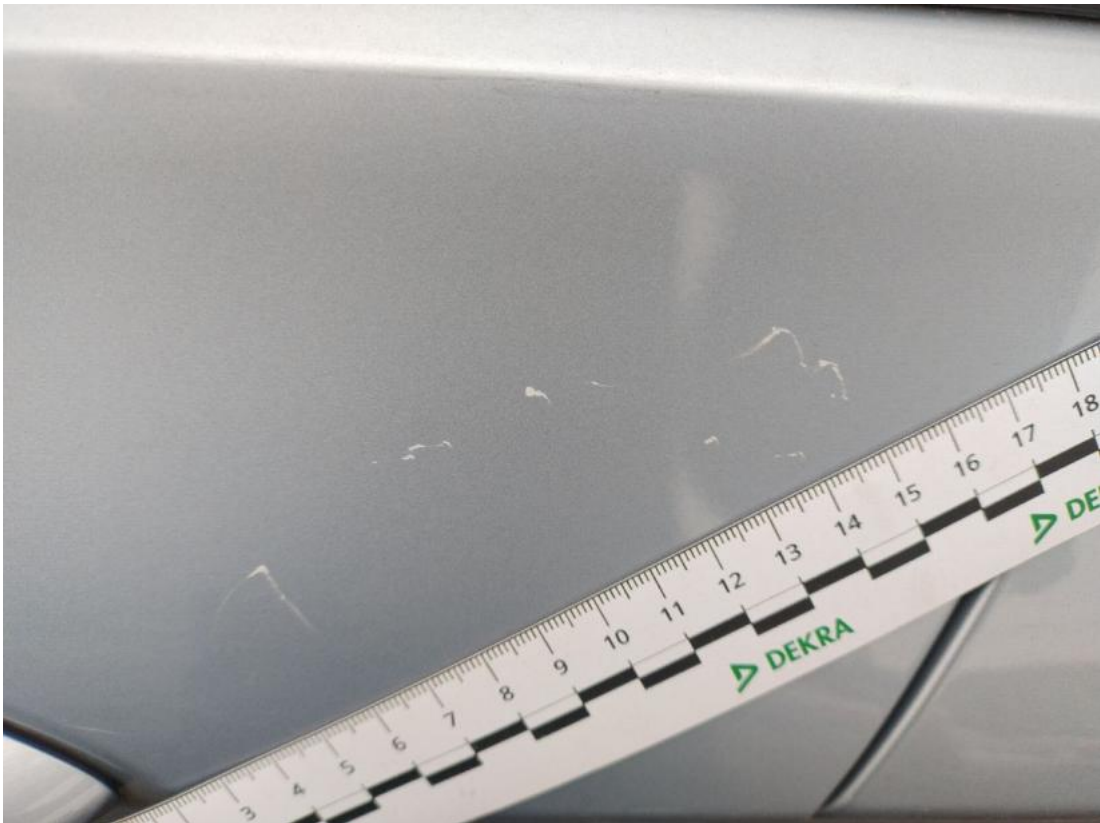
Fot. 47
Drzwi tylne L - Inne 1

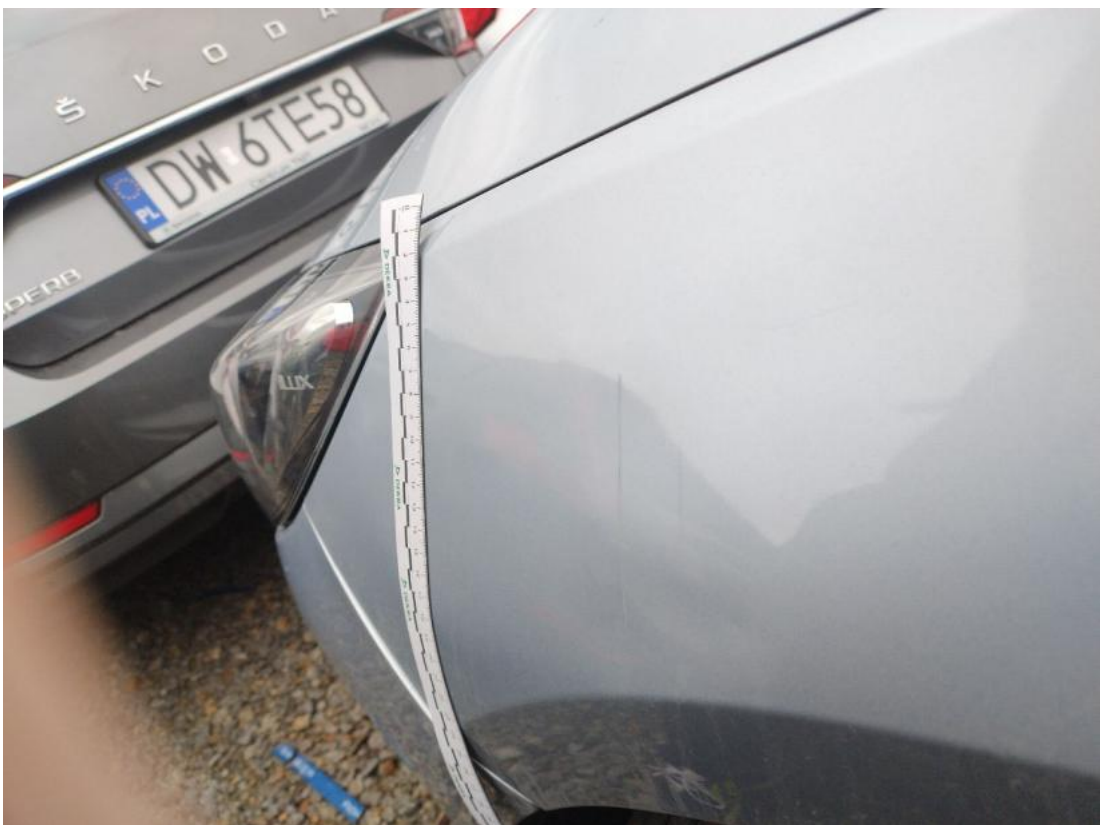
Fot. 48
Błotnik przedni L - zdjęcie poglądowe 1

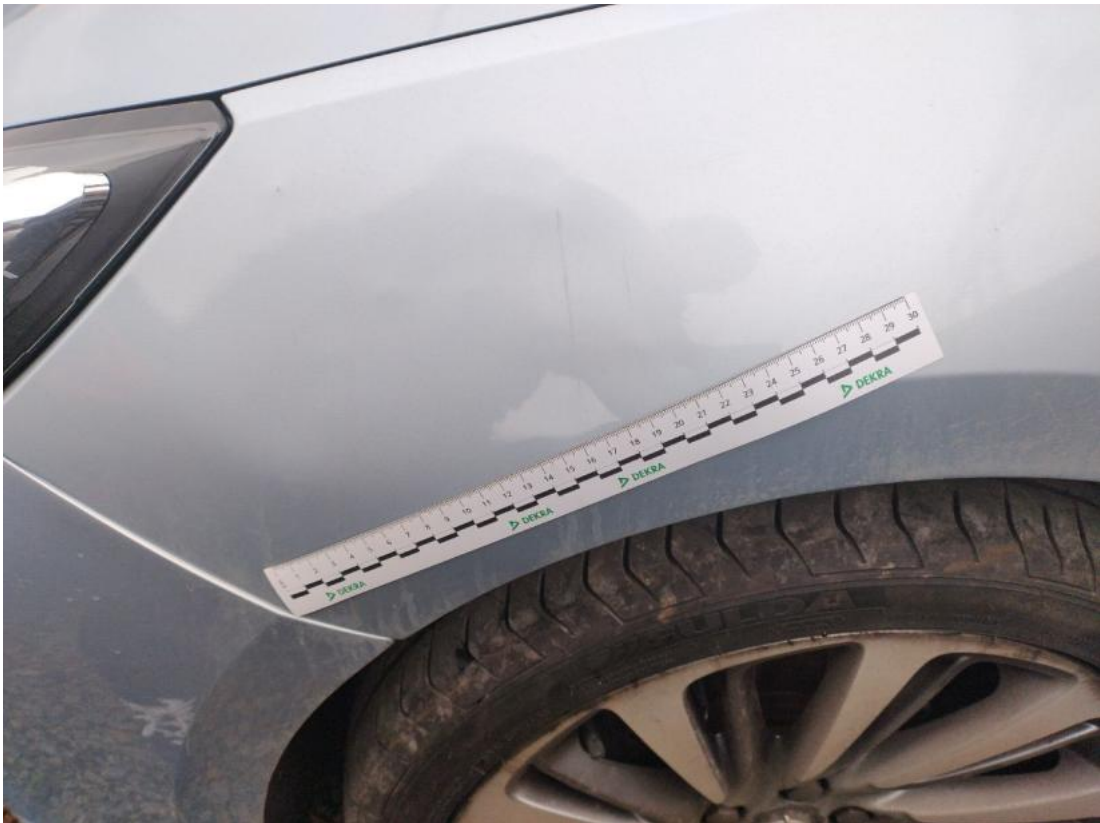
Fot. 49

Błotnik przedni L - zdjęcie poglądowe 2

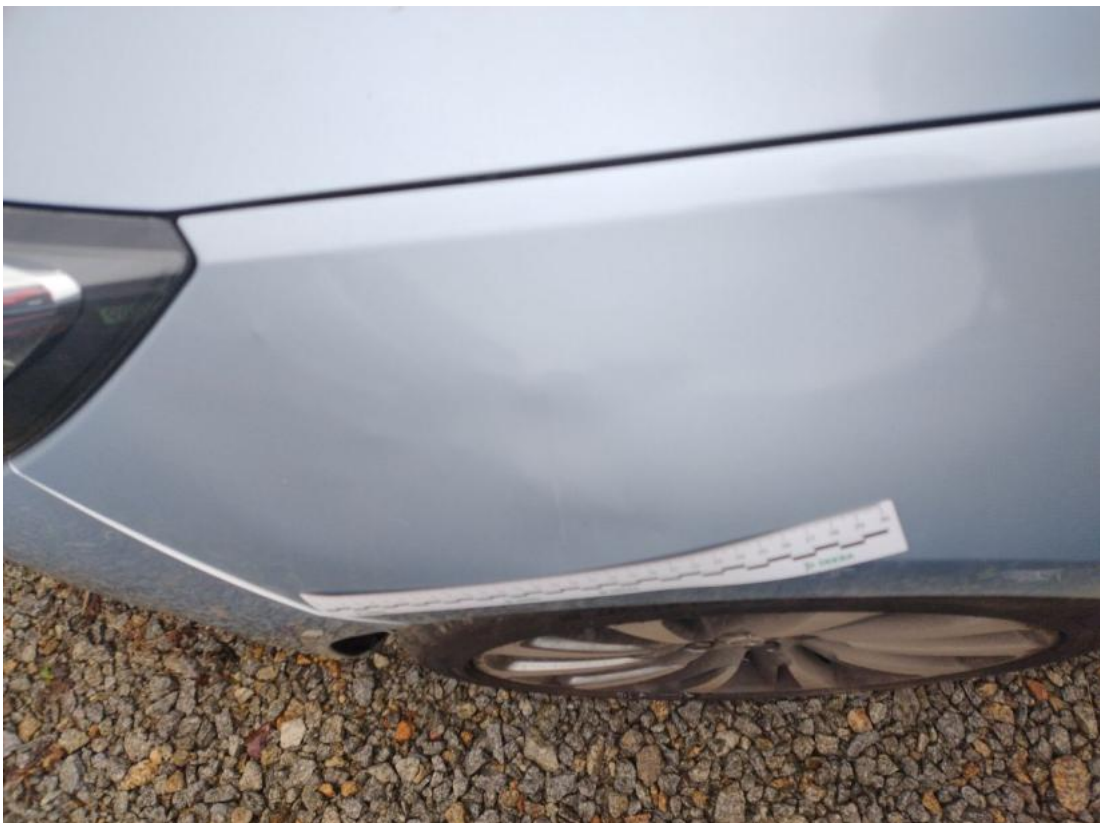
Fot. 50

Błotnik przedni L - Wgniecenie/odkształcenie 1

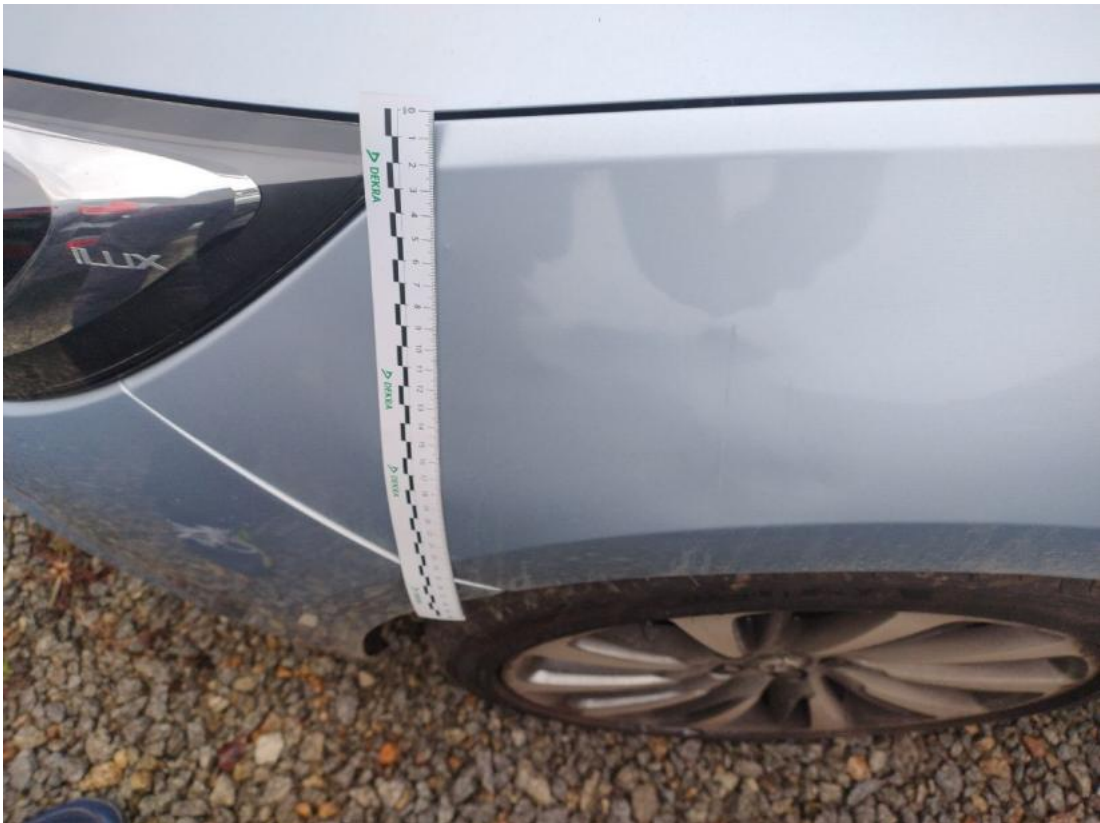
Fot. 51

Błotnik przedni L - Wgniecenie/odkształcenie 2

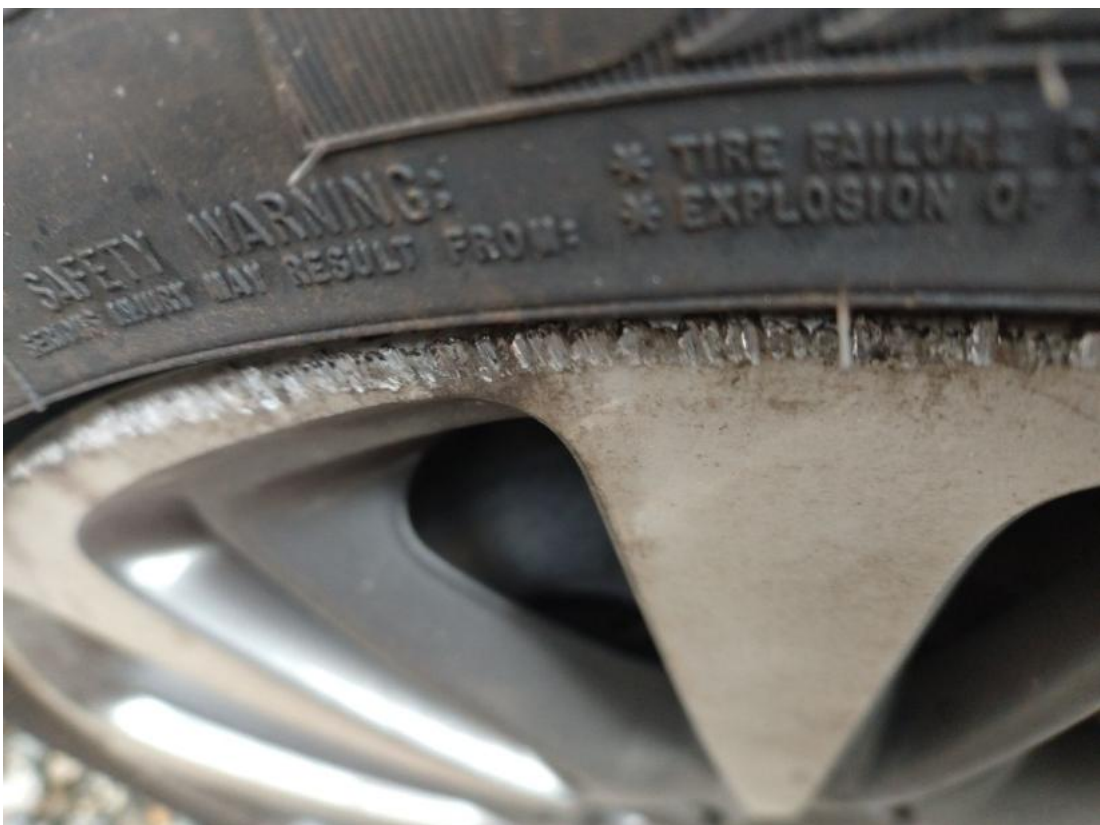
Fot. 52

Felga Aluminiowa przednia L - zdjęcie poglądowe 1

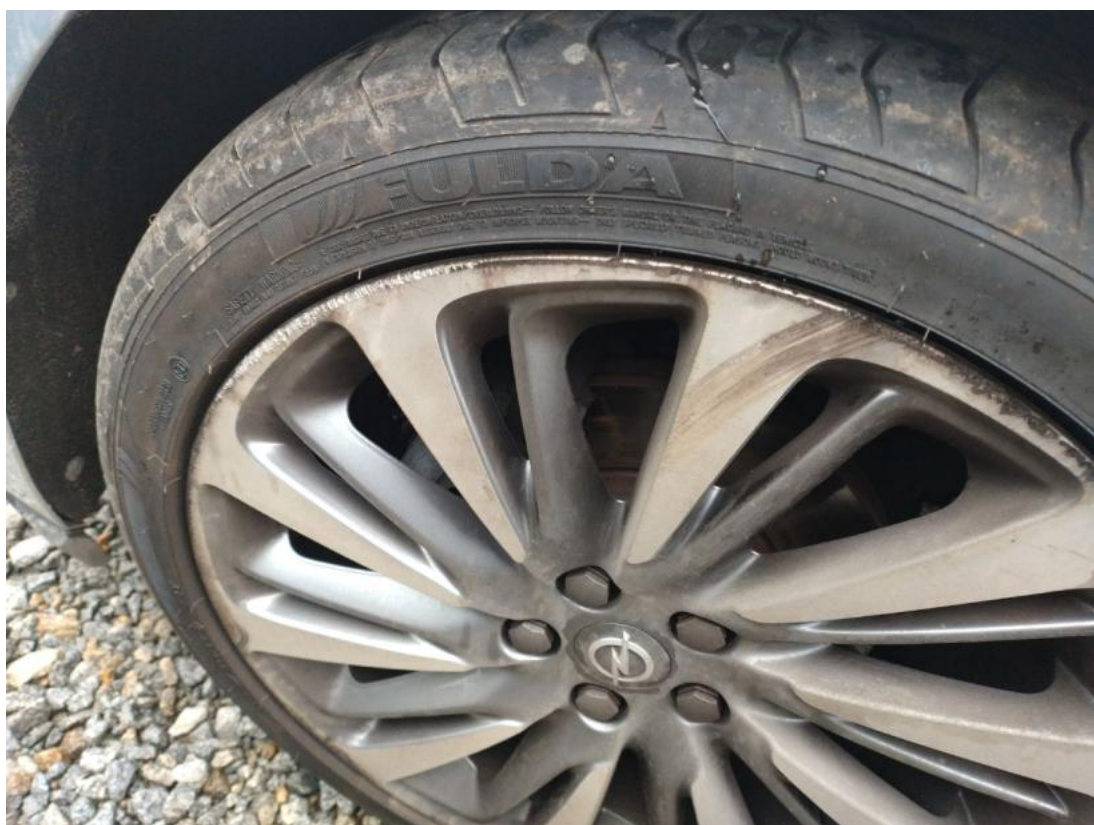
Fot. 53

Felga Aluminiowa przednia L - zdjęcie poglądowe 2

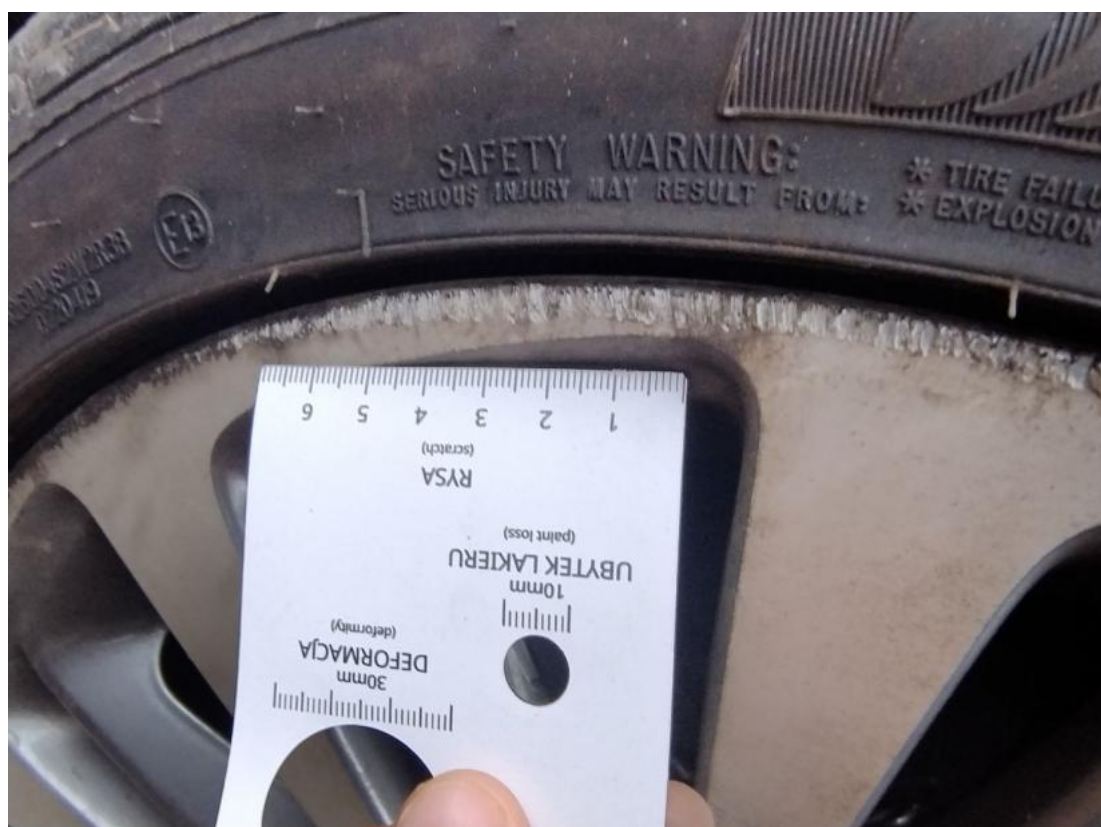
Fot. 54

Felga Aluminiowa przednia L - Wgniecenie/odkształcenie 1
