## Raport z oględzin pojazdu

| Numer raportu | 421742/2/26-9528 | Data raportu | 10-02-2026 |

| Numer identyfikacyjny (VIN) | <b>YARVEHTMGZ008248</b> |
| Marka, model | TOYOTA Proace 2.0 D4-D Eur... |

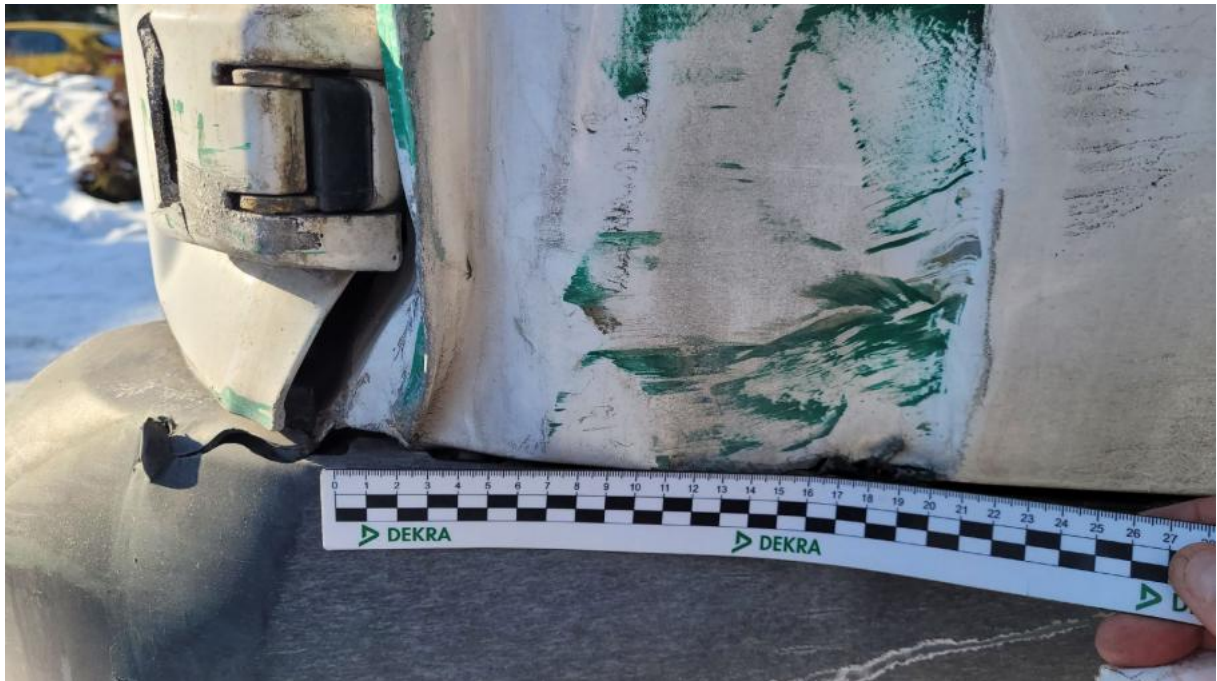
**Fot. 39**

| Poz. | Nazwa pozycji | Opis uszkodzeń | Kwalifik. | Naprawa [rbg] |
|---|---|---|---|---|
| 2 | Błotnik tylny R | wgniecenie, zarysowanie | WY | 12.3 |

Błotnik tylny P / Ściana boczna P - Wgniecenie/odkształcenie 1

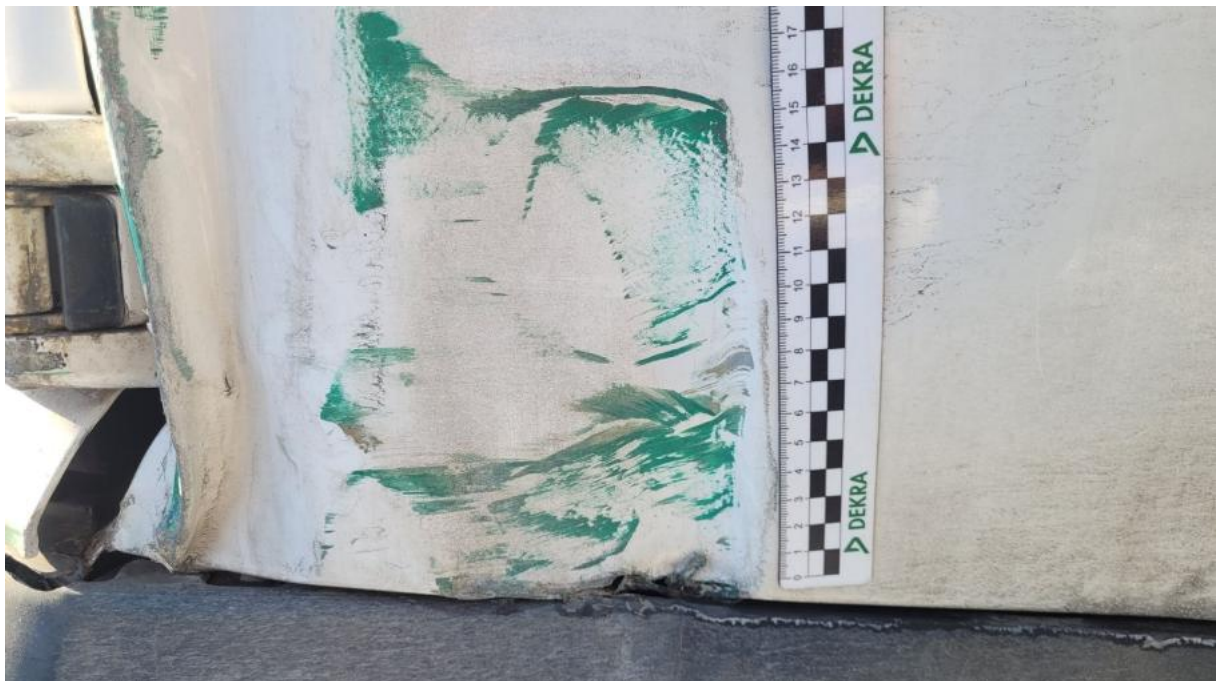
**Fot. 40**

Błotnik tylny P / Ściana boczna P - Wgniecenie/odkształcenie 2

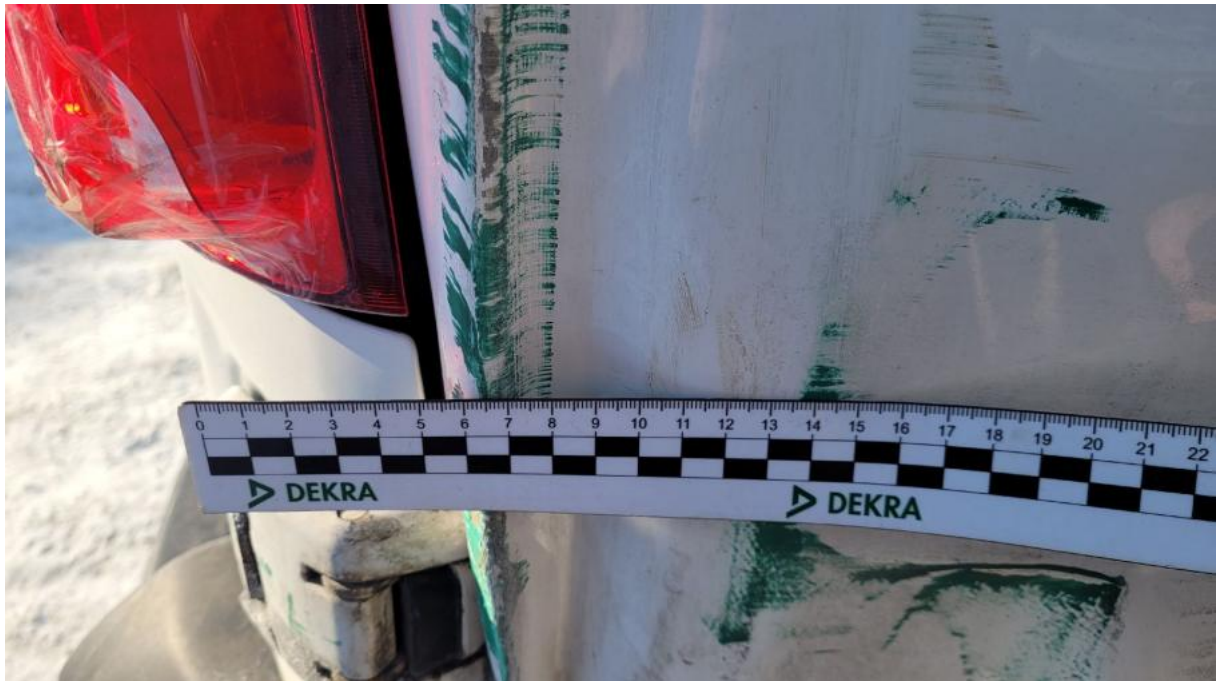
**Fot. 41**

Błotnik tylny P / Ściana boczna P() - Wgniecenie/odkształcenie 3

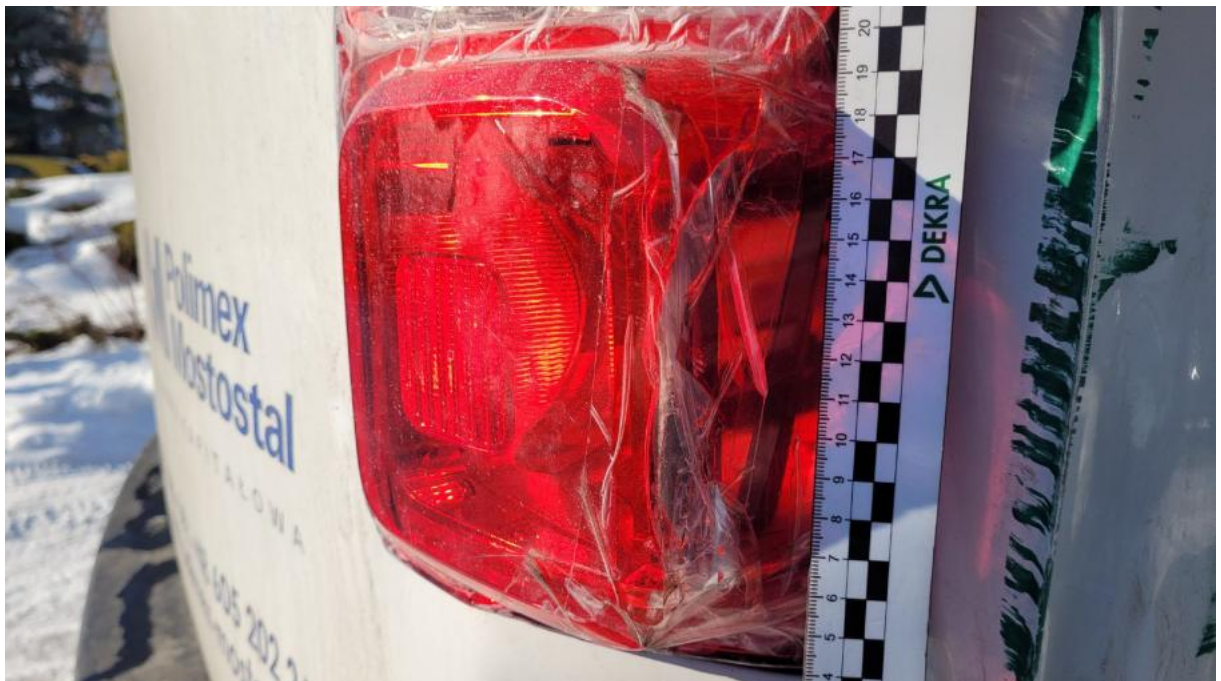
**Fot. 44**

| Poz. | Nazwa pozycji | Opis uszkodzeń | Kwalifik. | Naprawa [rbg] |
|---|---|---|---|---|
| 3 | Lampa zespolona tylna R | połamana(y) | WY | |

Lampa tylna zew P - Pęknięcie/rozerwanie 1

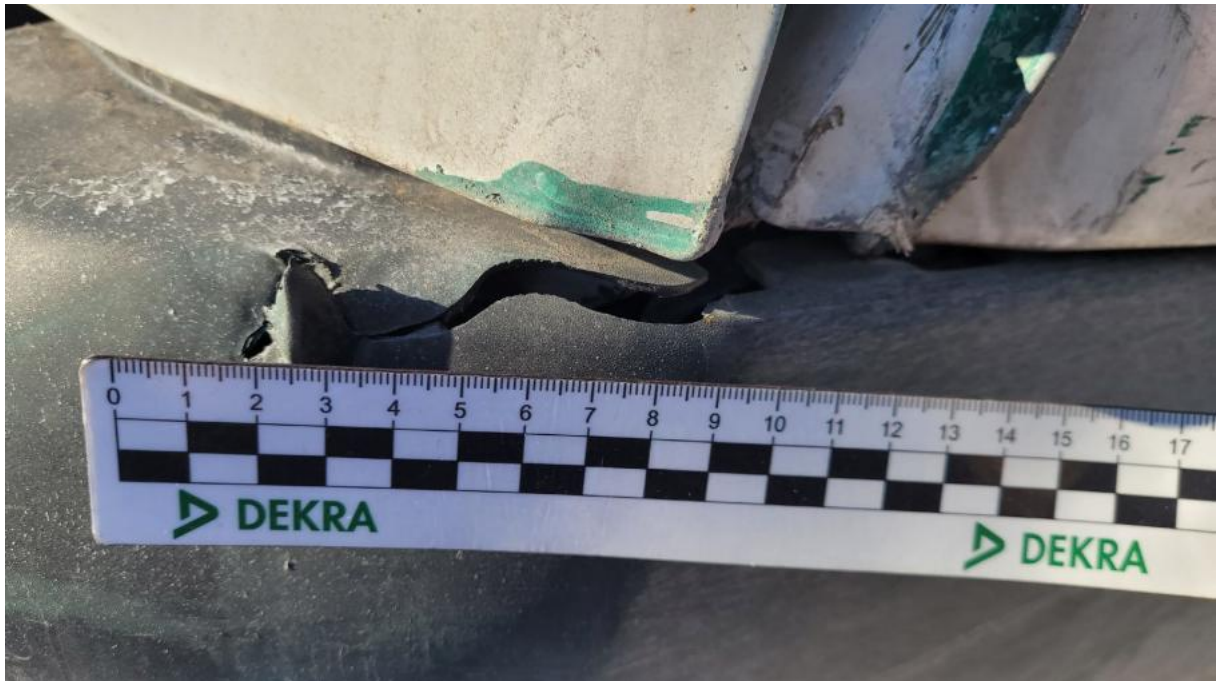
**Fot. 47**

| Poz. | Nazwa pozycji | Opis uszkodzeń | Kwalifik. | Naprawa [rbg] |
|---|---|---|---|---|
| 1 | Zderzak tylny róg R | rozerwanie | WY | 0.1 |

Zderzak tylny cz P - Pęknięcie/rozerwanie 1

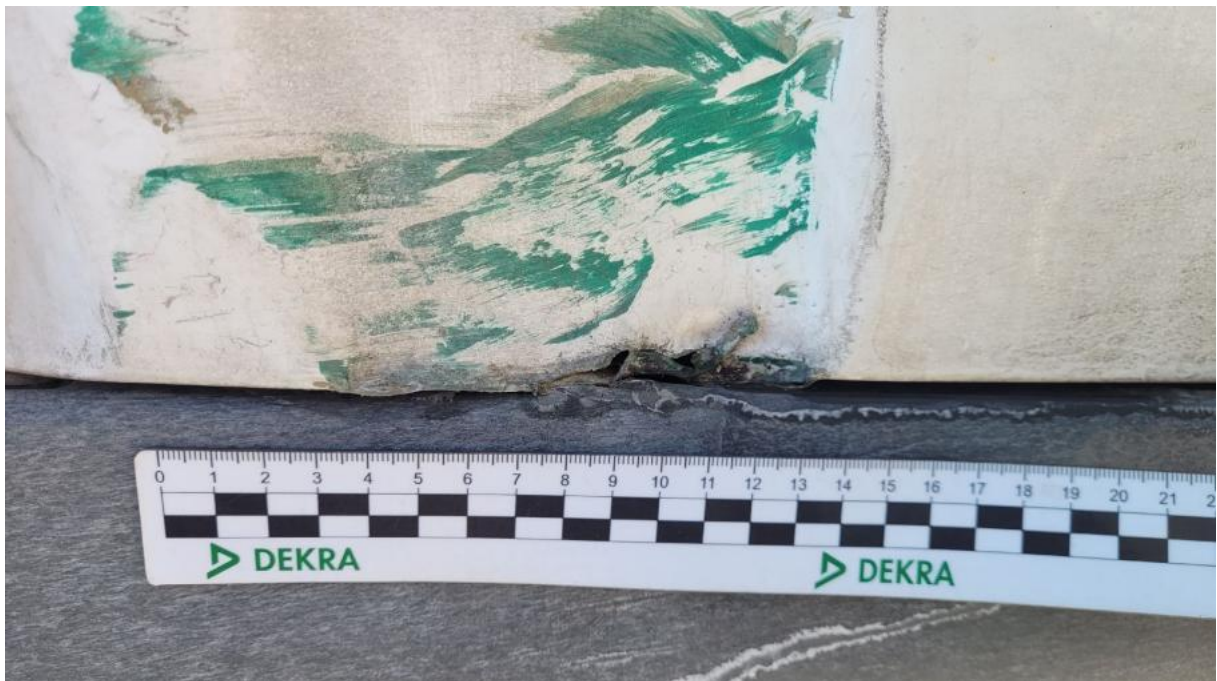
**Fot. 48**

Zderzak tylny cz P - Pęknięcie/rozerwanie 2

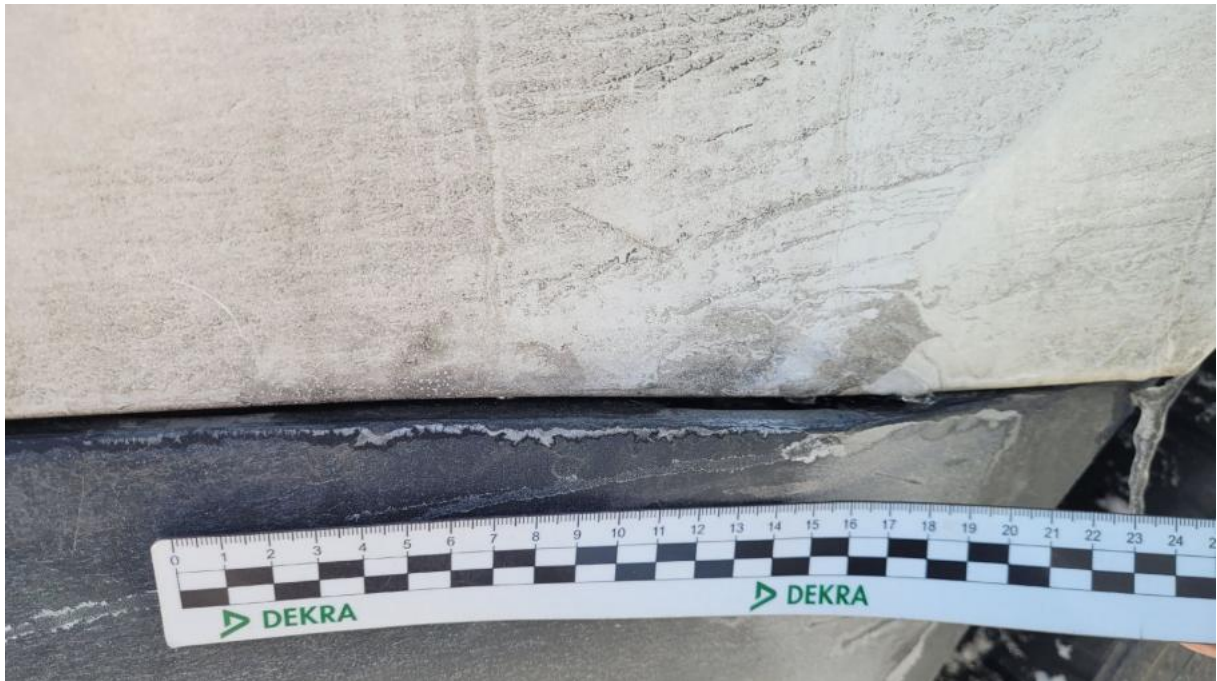
**Fot. 49**

Zderzak tylny cz P() - Pęknięcie/rozerwanie 3

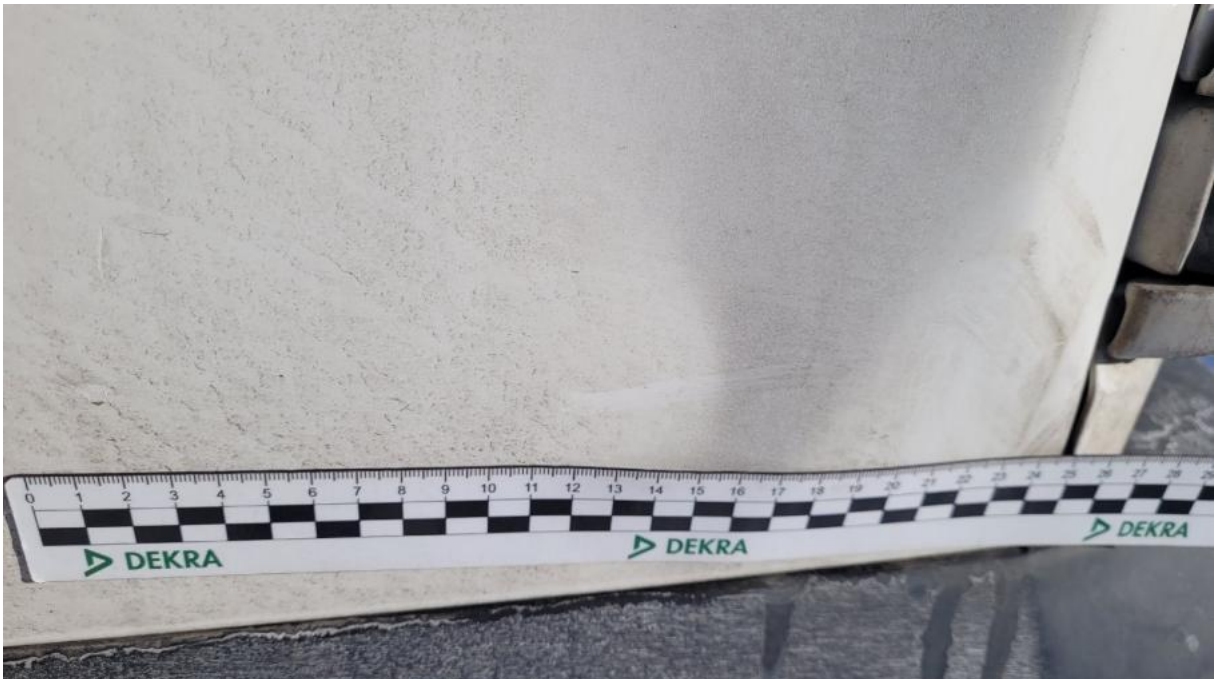
**Fot. 52**

| Poz. | Nazwa pozycji | Opis uszkodzeń | Kwalifik. | Naprawa [rbg] |
|---|---|---|---|---|
| 6 | Błotnik tylny L | wgniecenie | NA | 4 |

Błotnik tylny L / Ściana boczna L - Wgniecenie/odkształcenie 1

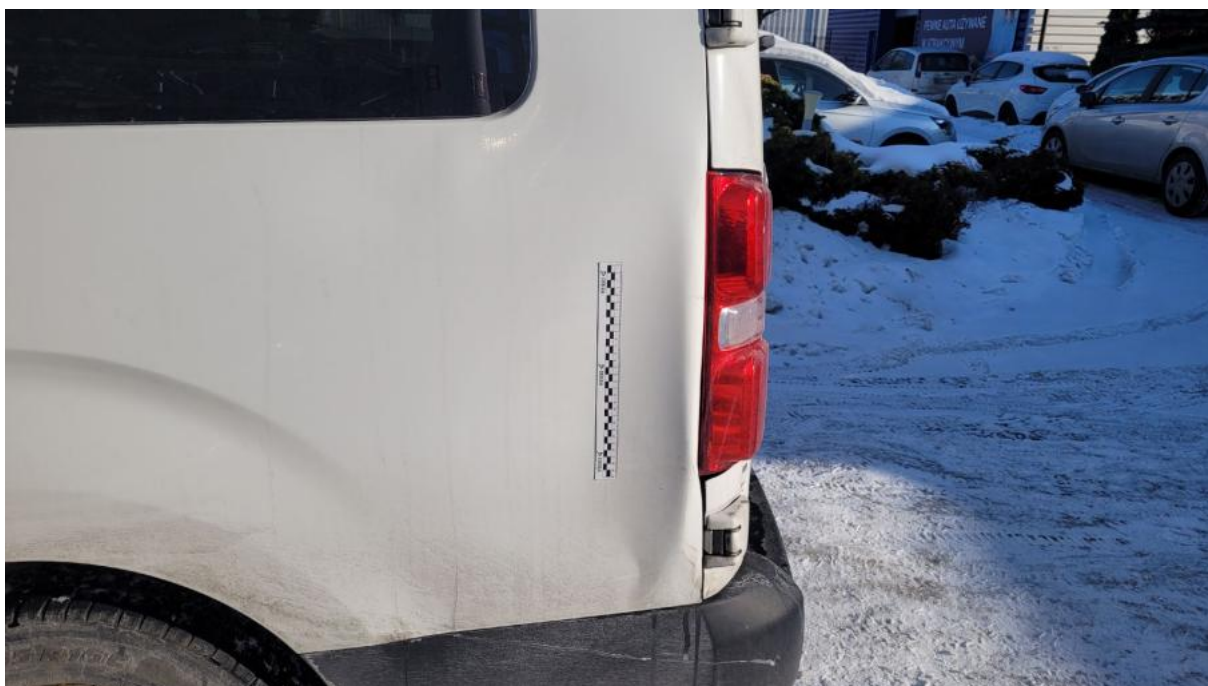
**Fot. 53**

Błotnik tylny L / Ściana boczna L - Wgniecenie/odkształcenie 2

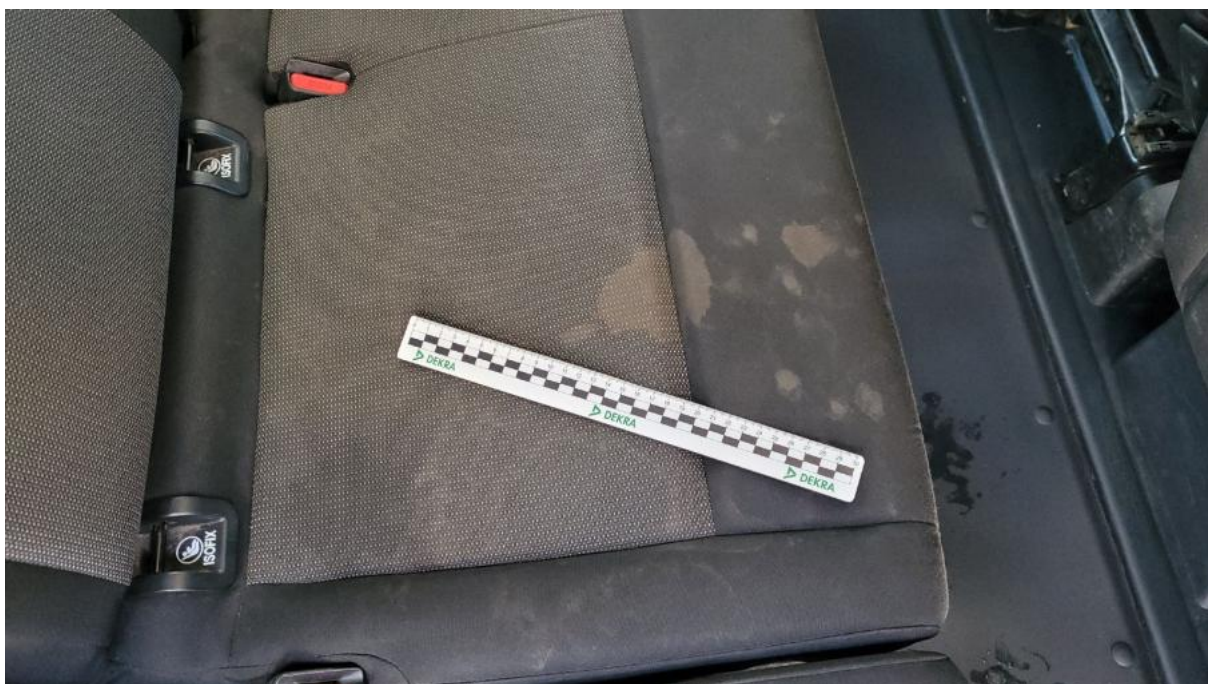
**Fot. 56**

Kanapa tyl. - Inne 1

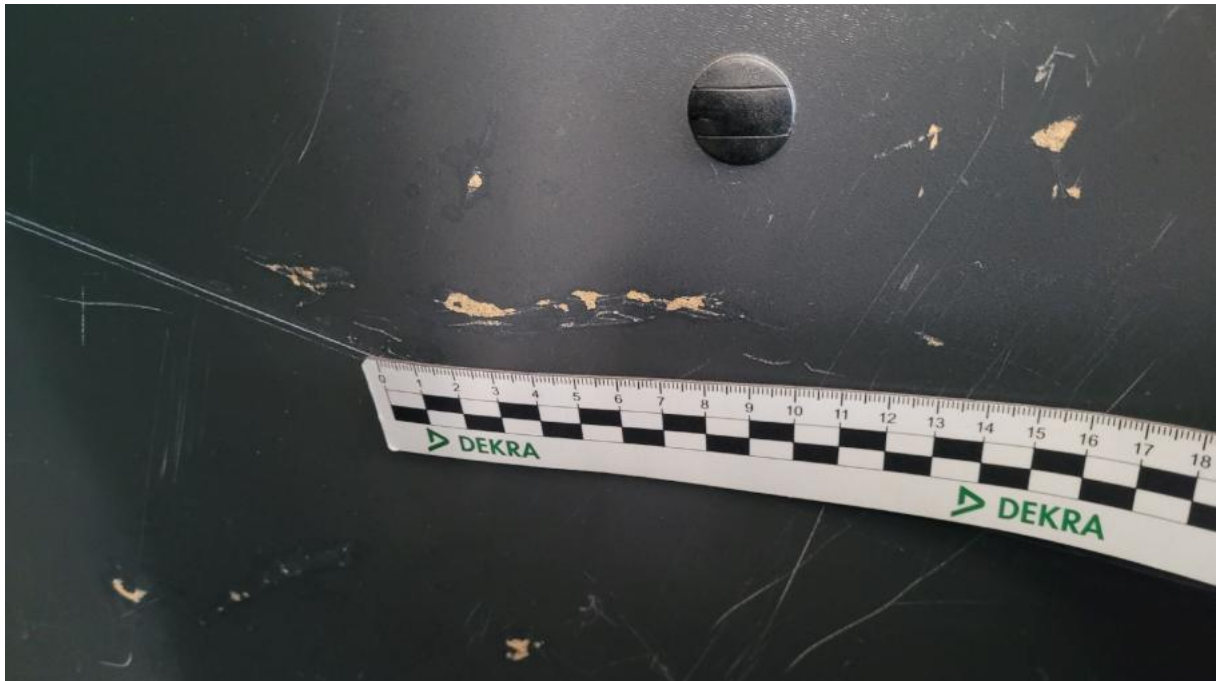
**Fot. 59**

Tapicerka drzwi tylnych L - Rysa/odprysk 1

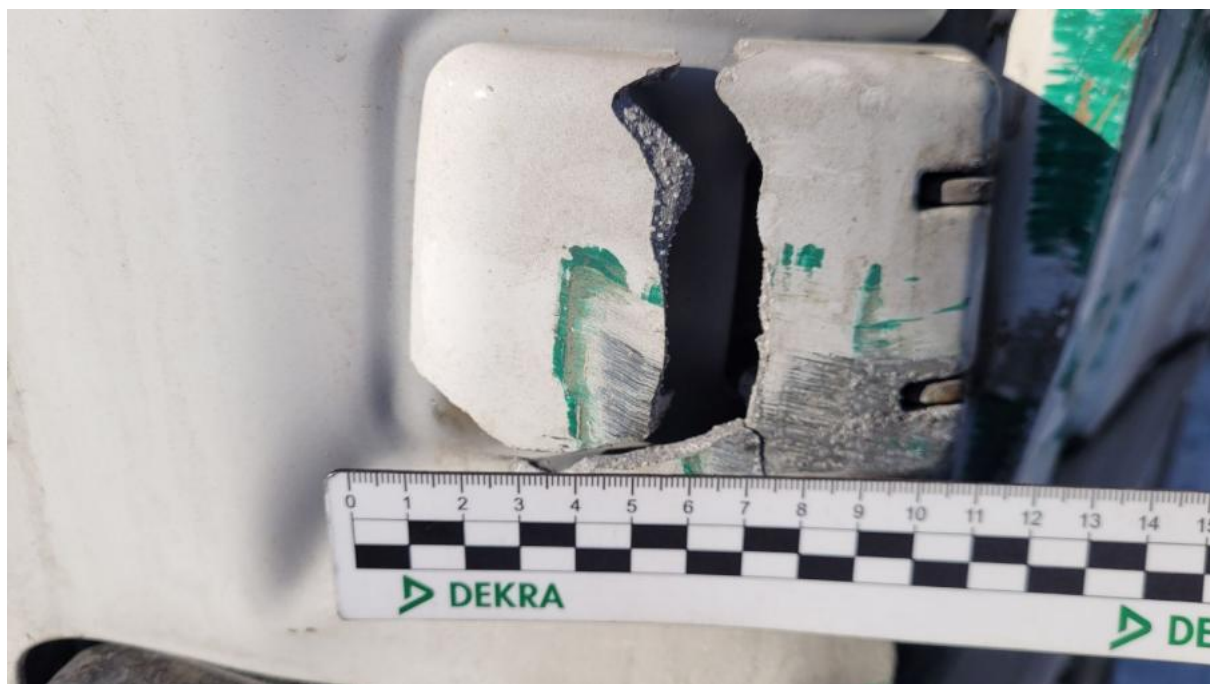
**Fot. 62**

| Poz. | Nazwa pozycji | Opis uszkodzeń | Kwalifik. | Naprawa [rbg] |
|---|---|---|---|---|
| 5 | Drzwi tyłu R | wgniecenie/odkształcenie | WY | 1.5 |

Drzwi tyłu prawe - Pęknięcie/rozerwanie 1
