## Raport z oględzin pojazdu

| Numer raportu | 421226/2/26-9571 | Data raportu | 04-02-2026 |

| Marka, model | HYUNDAI i20 20-24 |
| Numer rejestracyjny | WJ6058K |

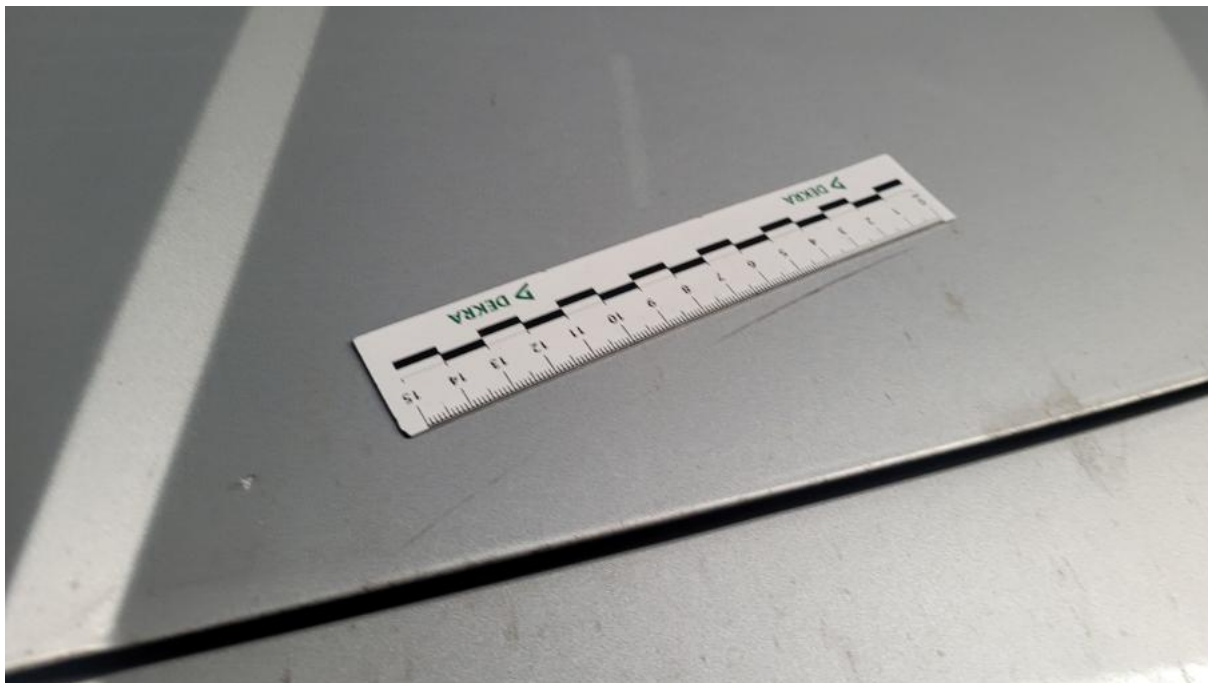
**Fot. 33**

| 8 | Pokrywa przednia | rysa/odprysk | | |

Pokrywa komory silnika - Rysa/odprysk 1

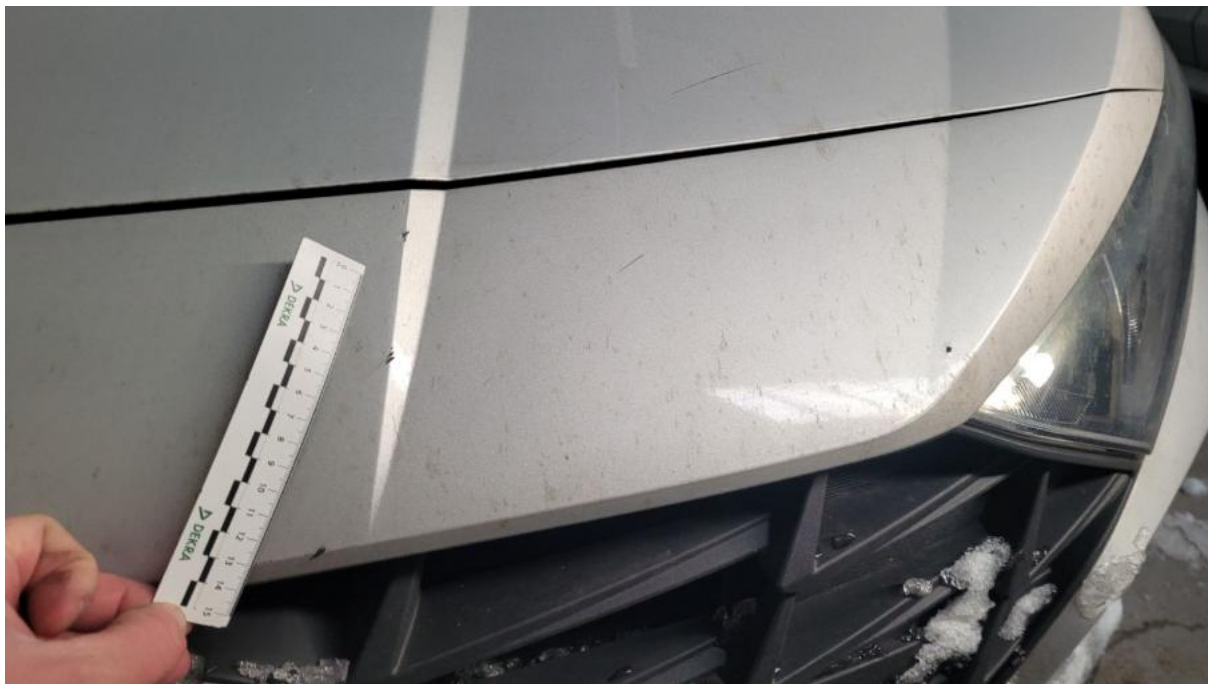
**Fot. 34**

| Poz. | Nazwa pozycji | Opis uszkodzeń | Kwalifik. | Naprawa [rbg] |
|---|---|---|---|---|
| 2 | Okladzina zderzaka przedniego | rysa/odprysk | NA | 2 |

Zderzak - Rysa/odprysk 1

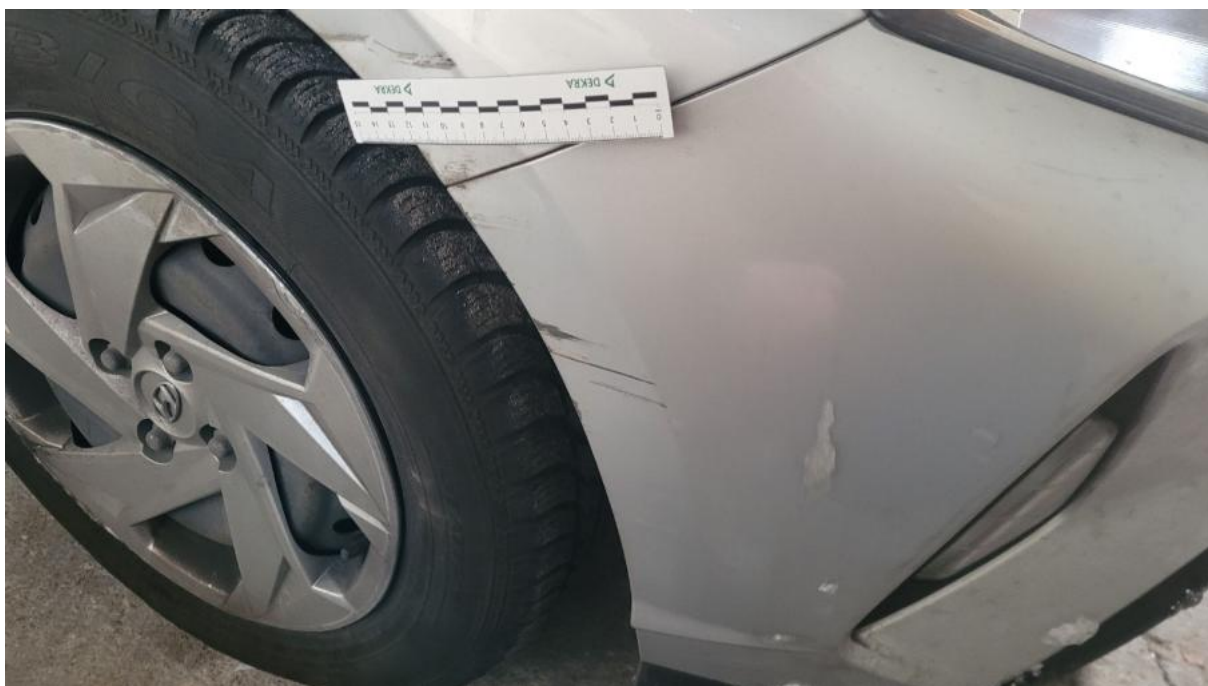
**Fot. 35**

Zderzak - Rysa/odprysk 2

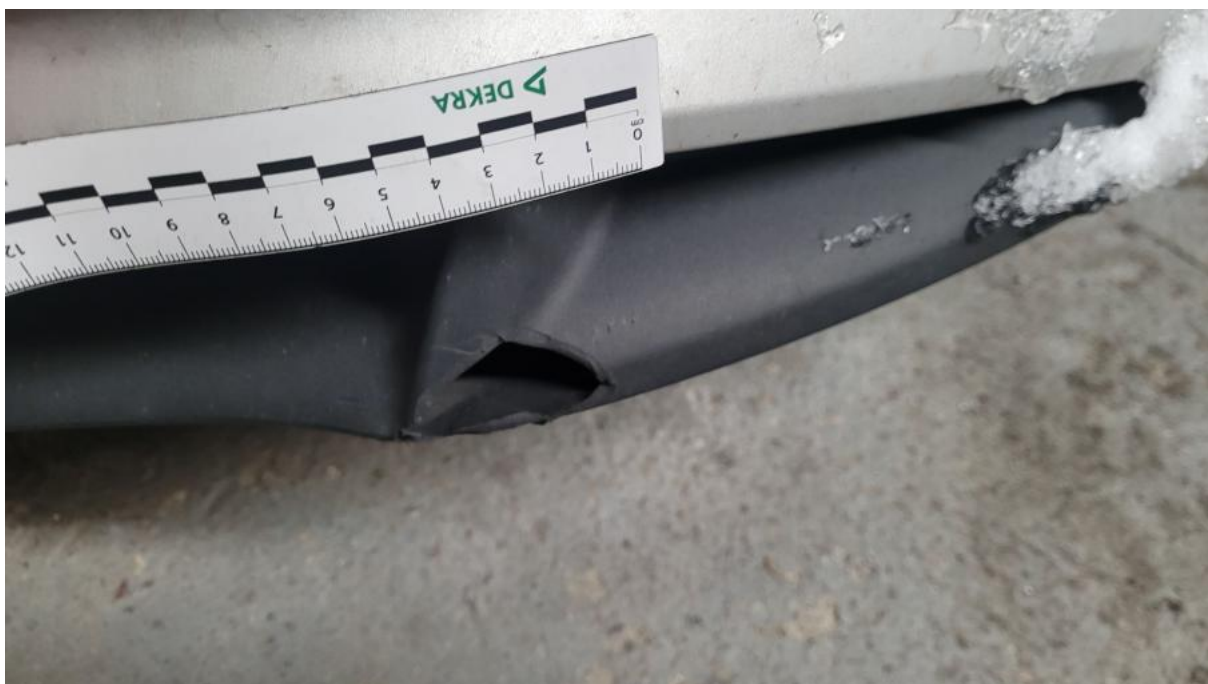
**Fot. 36**

Zderzak - Pęknięcie/rozerwanie 1

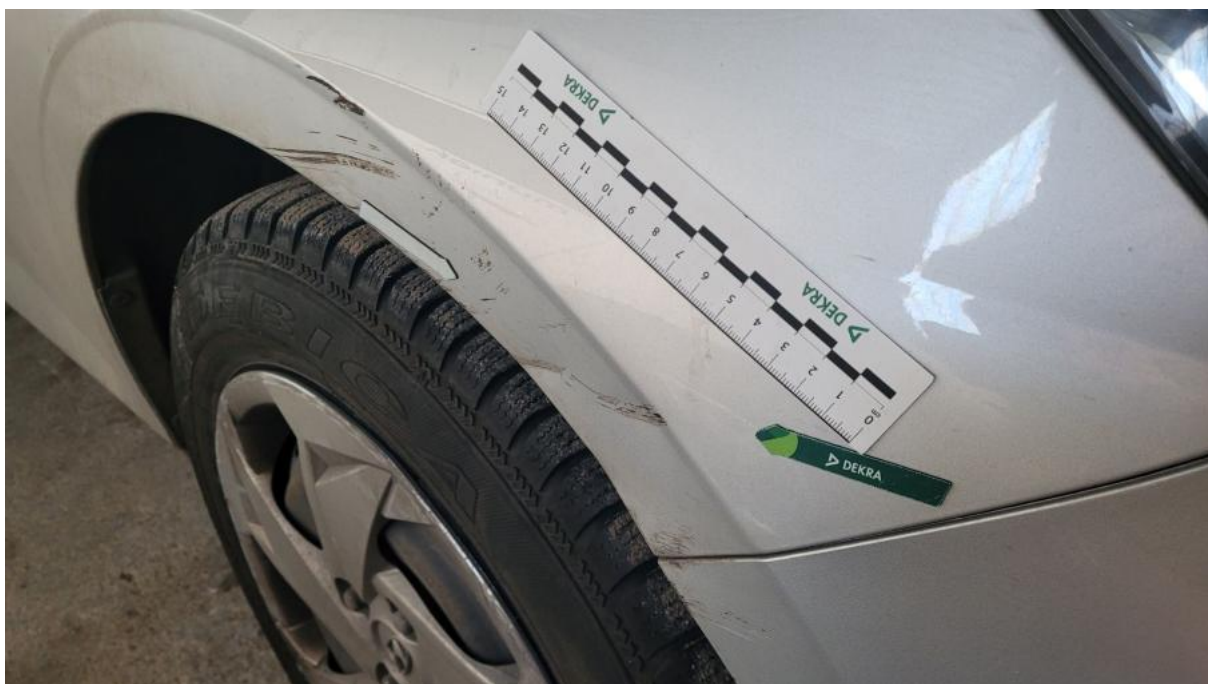
**Fot. 37**

| Poz. | Nazwa pozycji | Opis uszkodzeń | Kwalifik. | Naprawa [rbg] |
|---|---|---|---|---|
| 3 | Błotnik przedni R | wgniecenie/odkształcenie | NA | 1.5 |

Błotnik przedni P - Wgniecenie/odkształcenie 1

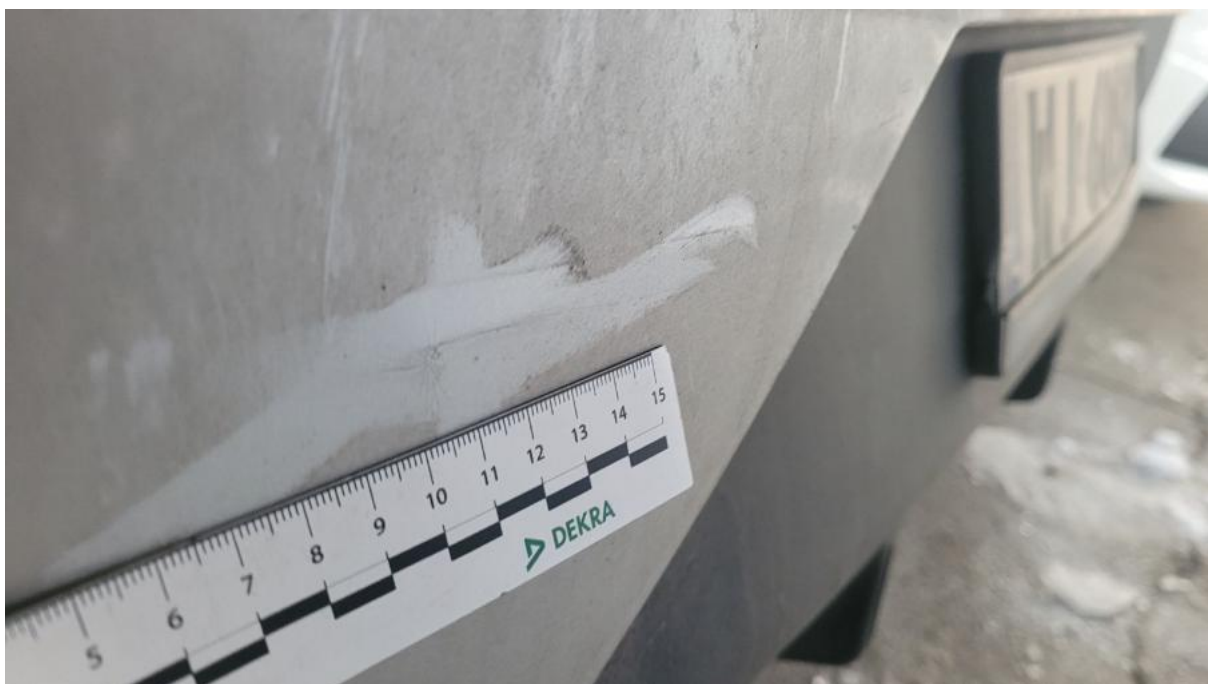
**Fot. 38**

| Poz. | Nazwa pozycji | Opis uszkodzeń | Kwalifik. | Naprawa [rbg] |
|---|---|---|---|---|
| 5 | Nakładka zderzaka tylnego, góra | wgniecenie/odkształcenie | NA | 2 |

Zderzak tylny - Wgniecenie/odkształcenie 1

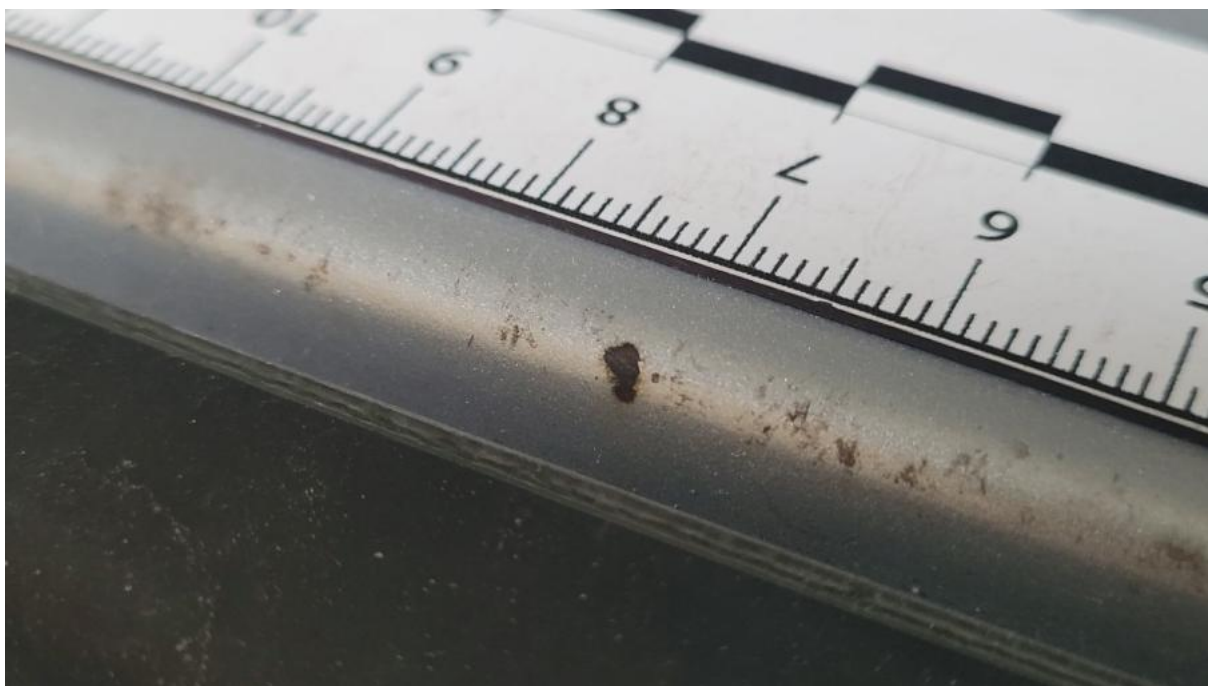
**Fot. 39**

| Poz. | Nazwa pozycji | Opis uszkodzeń | Kwalifik. | Naprawa [rbg] |
|---|---|---|---|---|
| 4 | Dach | ślady korozji | NA | 2.5 |

Dach - Rysa/odprysk 1

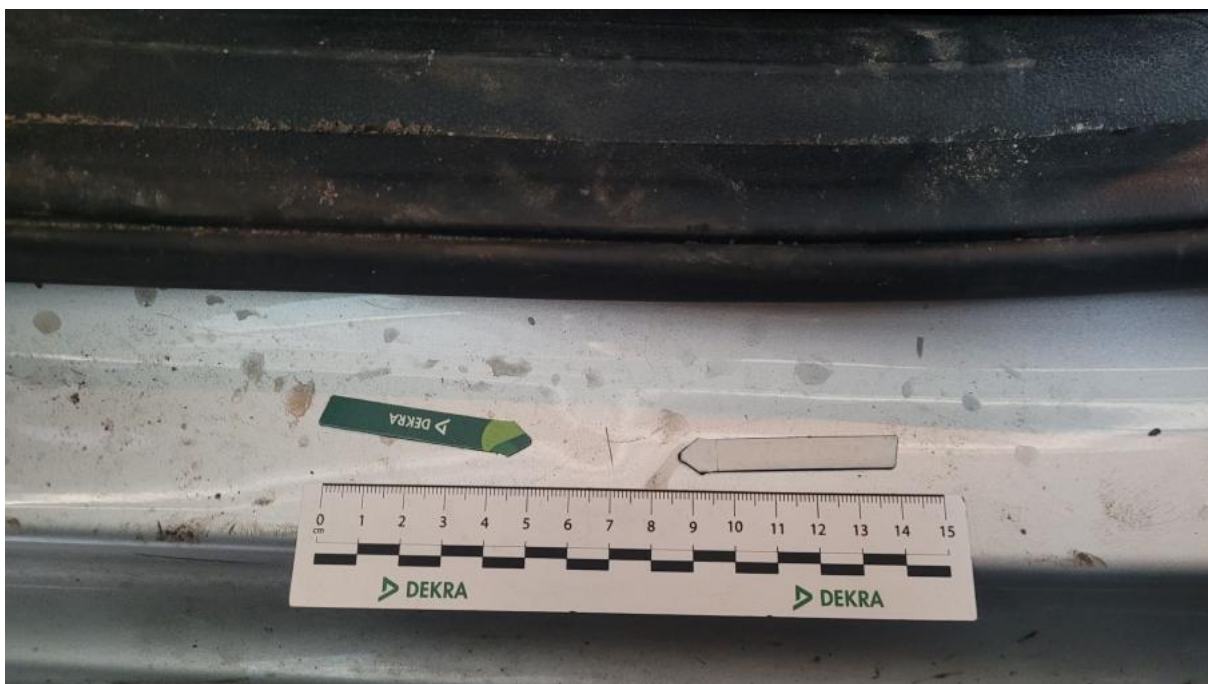
**Fot. 40**

| 6 | Bok kompletny L | wgniecenie/odkształcenie | NA | 1.6 |

Próg L - Wgniecenie/odkształcenie 1

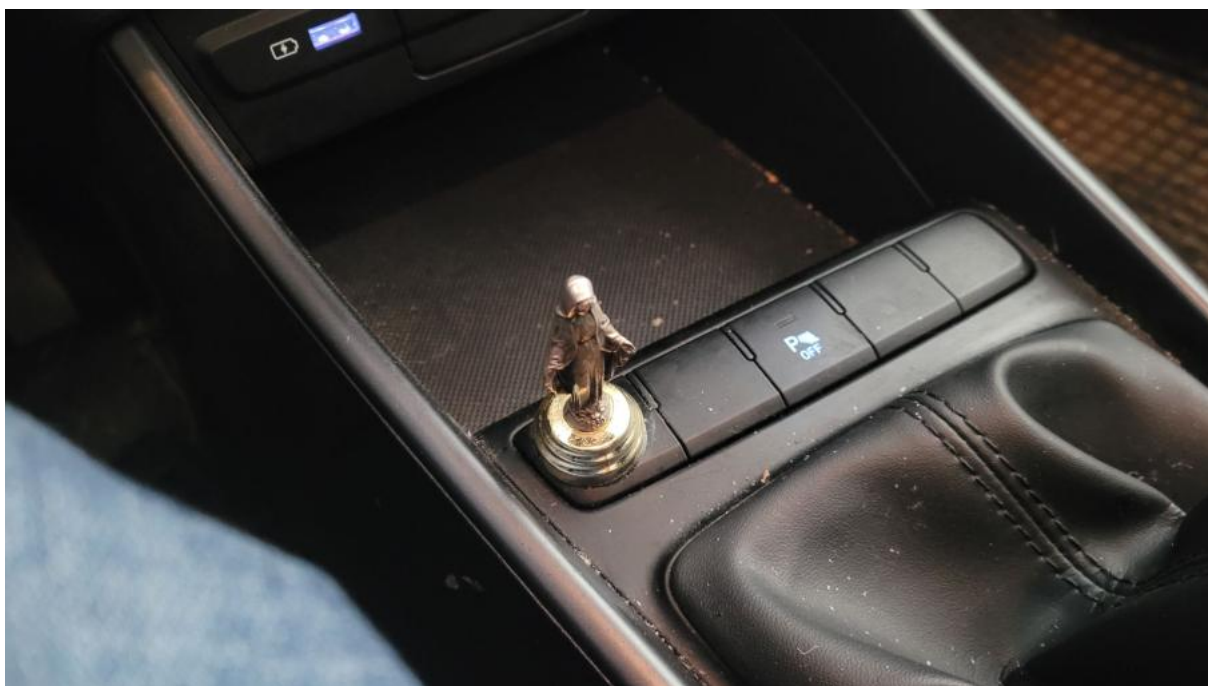
**Fot. 41**

| 7 | Konsola środkowa | inne | NA | |

Konsola tunelu śr. - Inne 1

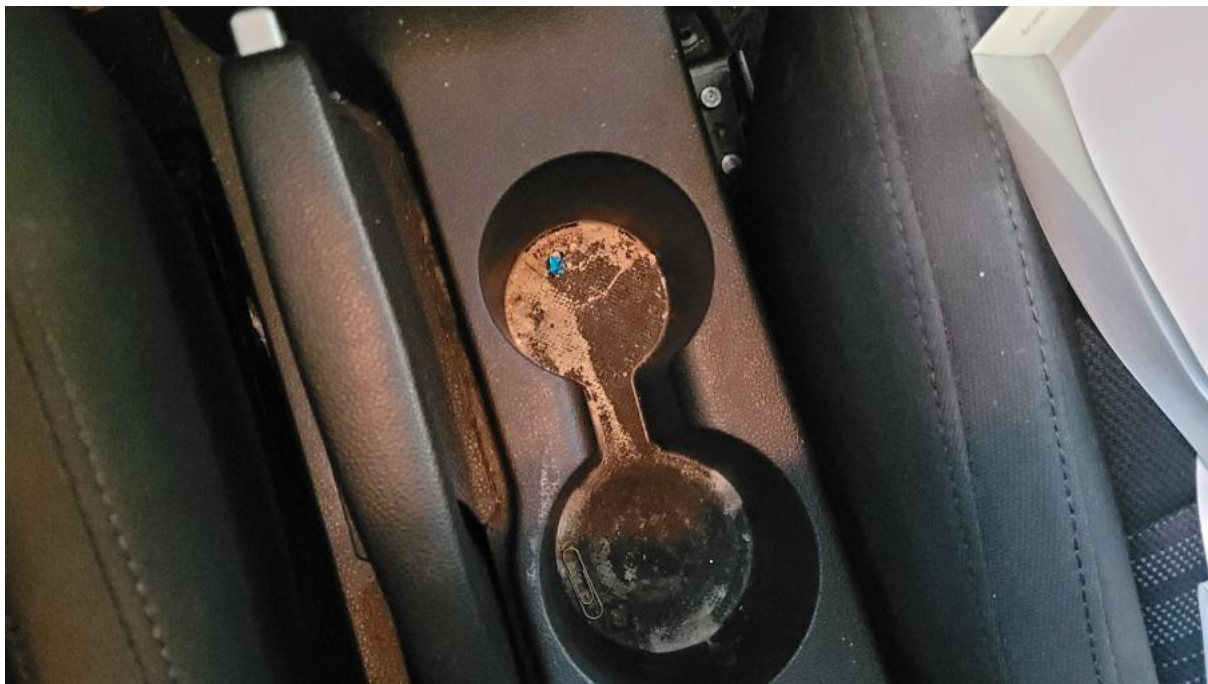
**Fot. 42**

Konsola tunelu śr. - Inne 2

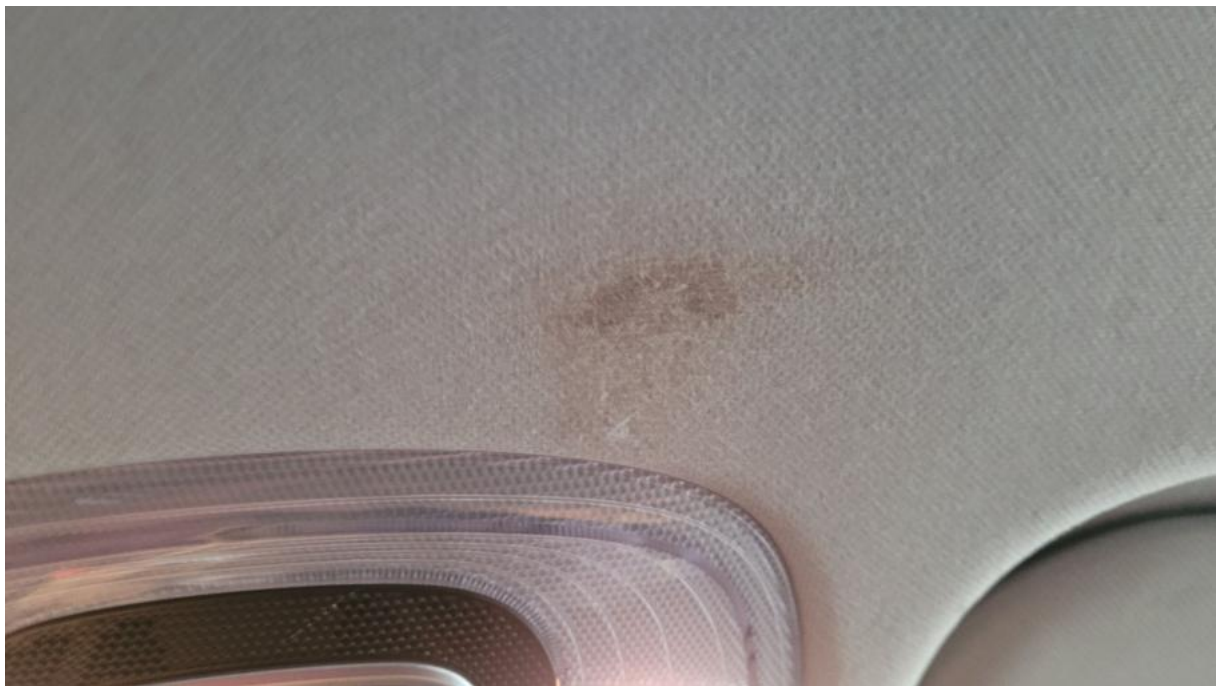
**Fot. 43**

Podsufitka - Inne 1
