## Raport z oględzin pojazdu

| Numer raportu | 218068/2/26-11401 | Data raportu | 02-02-2026 |

| Numer identyfikacyjny (VIN) | <b>KNADB518AM6565006</b> |
| Marka, model | KIA Rio Hatchback 20-23 |

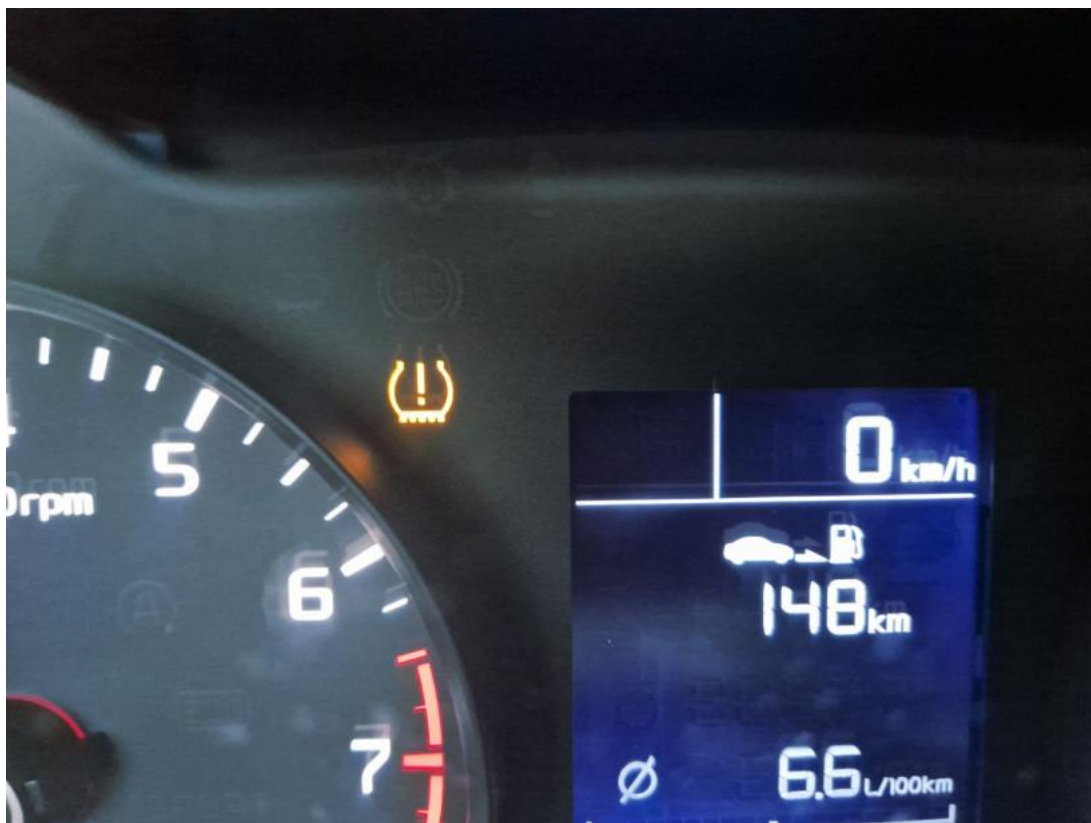
**Fot. 37**  
Zapalona kontrolka TPMS.

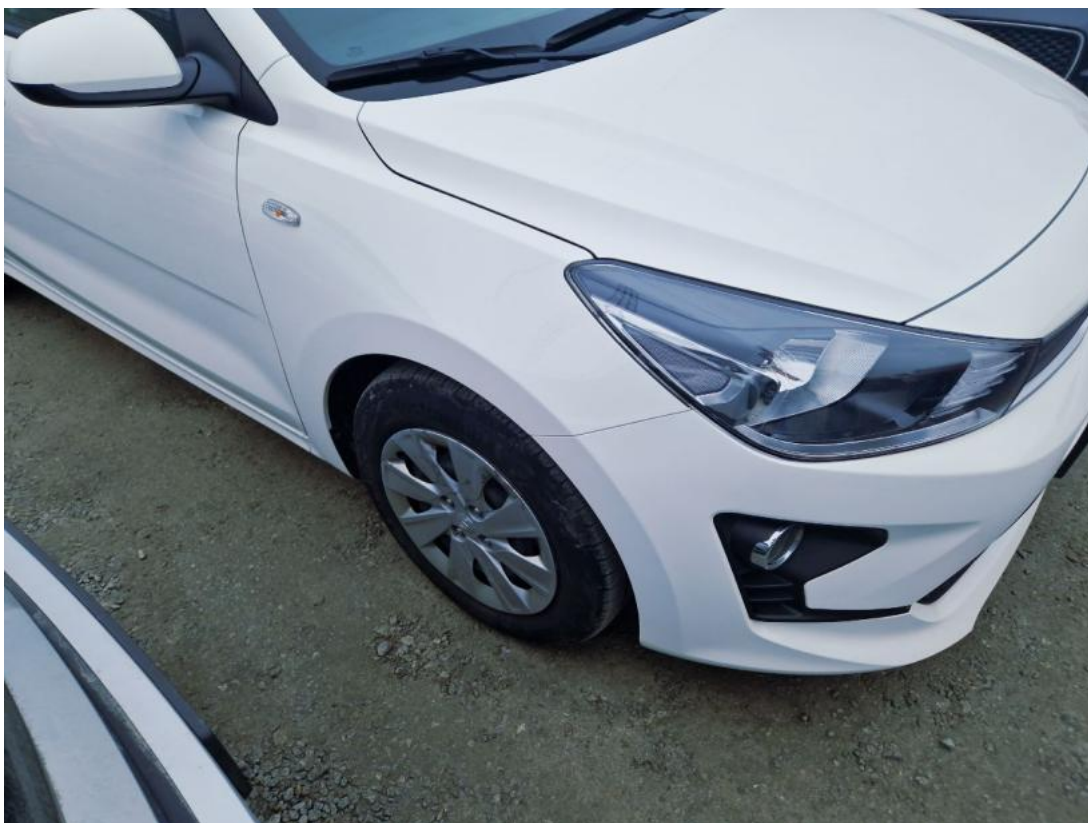
**Fot. 39**

| 2 | Kołpak koła przód R | rysa/odprysk | | |

Kołpak przedni P - zdjęcie poglądowe 1

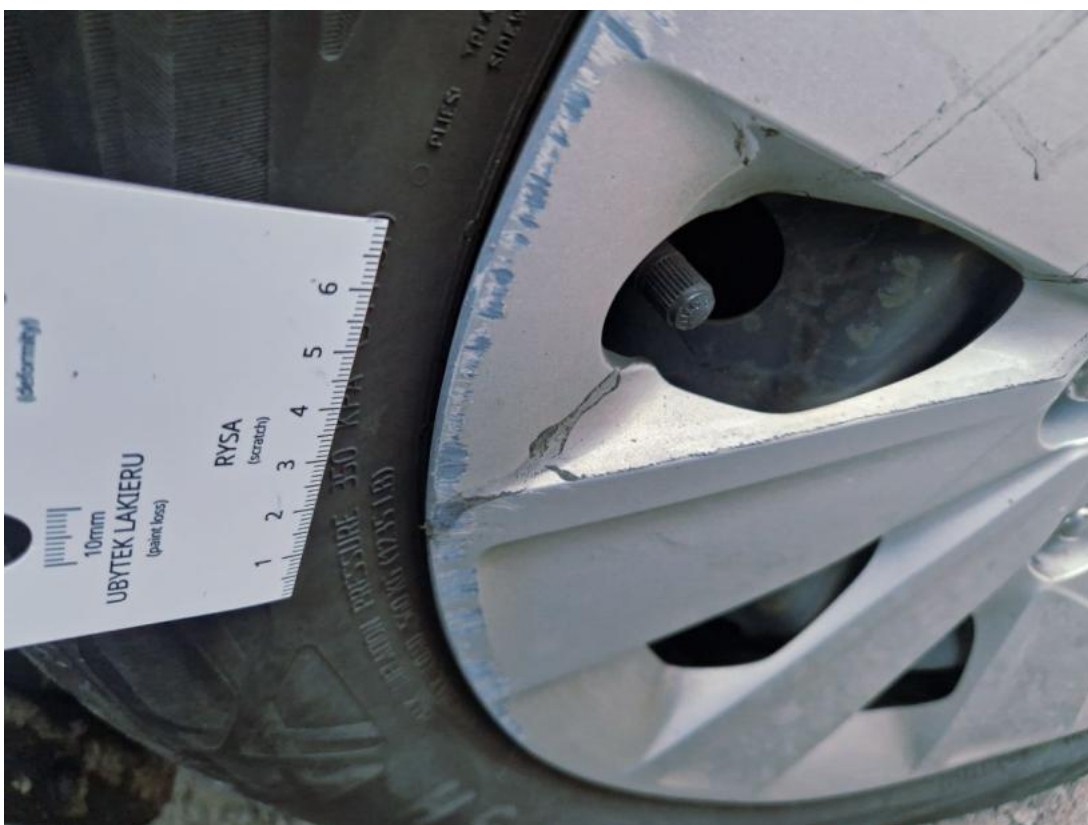
**Fot. 40**

Kołpak przedni P - Rysa/odprysk 1

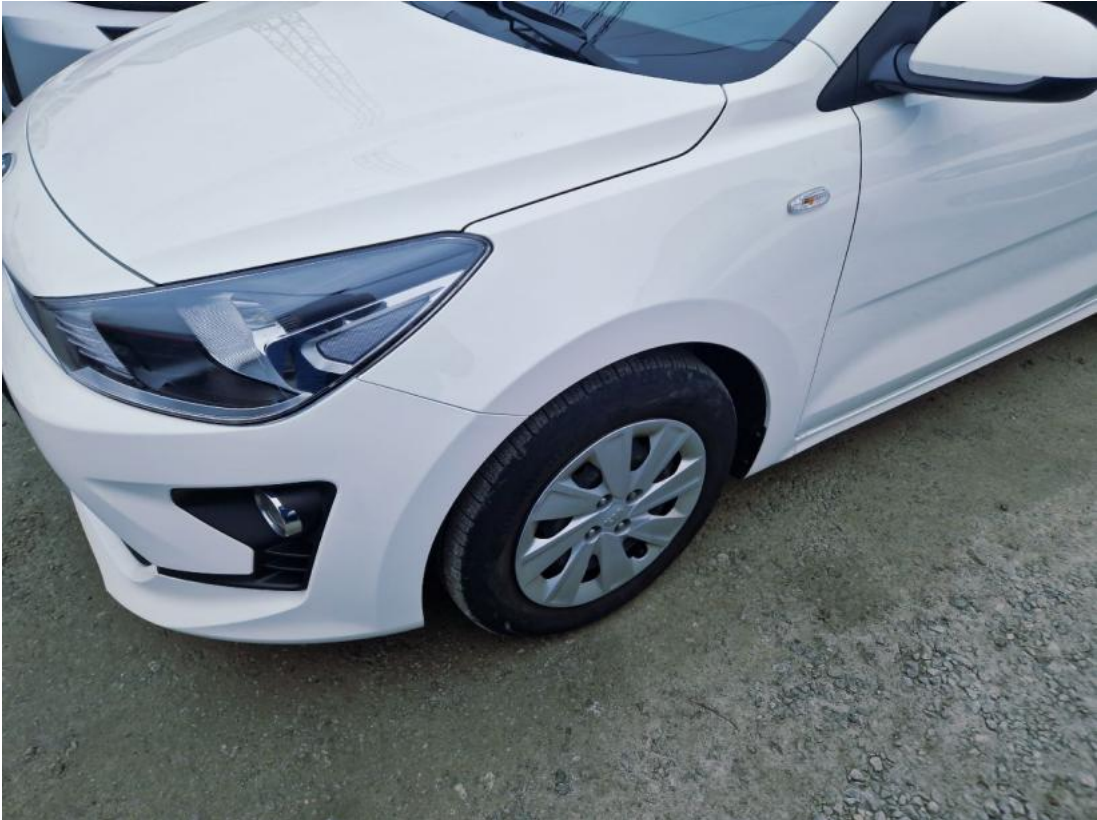
**Fot. 41**

| Poz. | Nazwa pozycji | Opis uszkodzeń | Kwalifik. | Naprawa [rbg] |
|---|---|---|---|---|
| 1 | Kołpak koła przód L | rysa/odprysk | | |

Kołpak przedni L - zdjęcie pogładowe 1

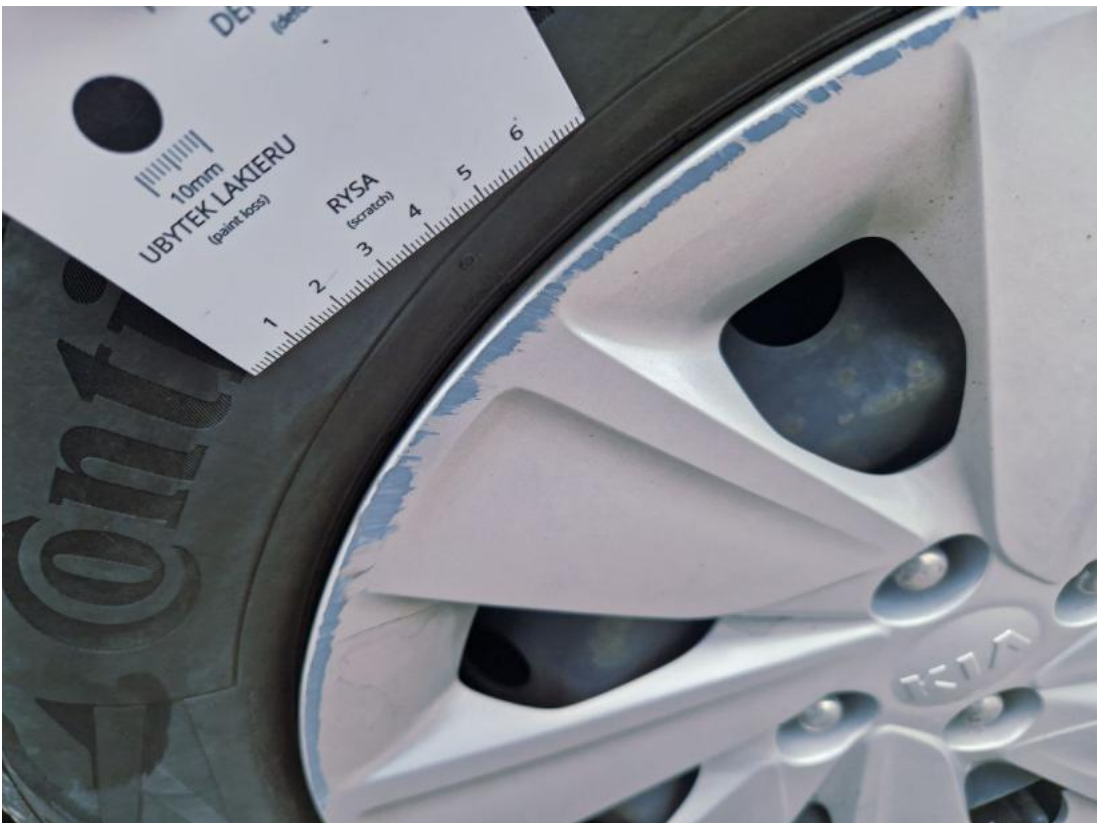
**Fot. 42**

Kołpak przedni L - Rysa/odprysk 1
