## Raport z oględzin pojazdu

| Numer raportu | 217963/1/26-11401 | Data raportu | 26-01-2026 |

| Numer identyfikacyjny (VIN) | <b>YARVEHTMGZ008315</b> |
| Marka, model | TOYOTA Proace 2.0 D4-D Eur... |

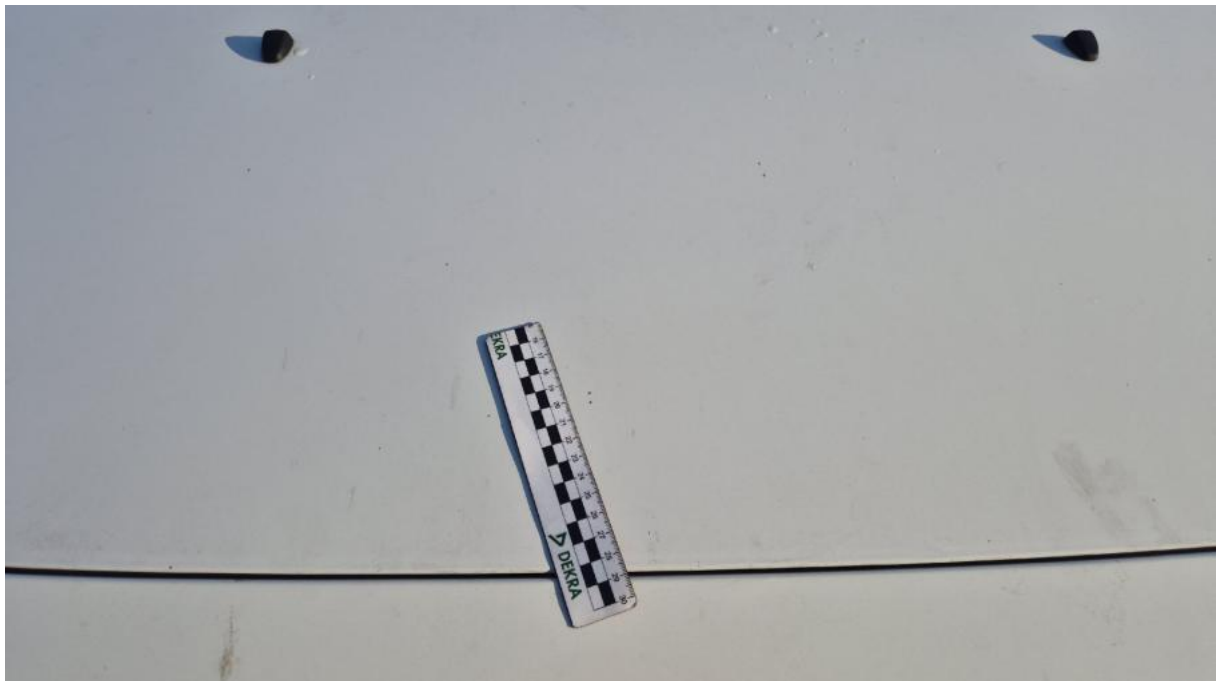
**Fot. 32**  
Pokrywa komory silnika - Rysa/odprysk 1

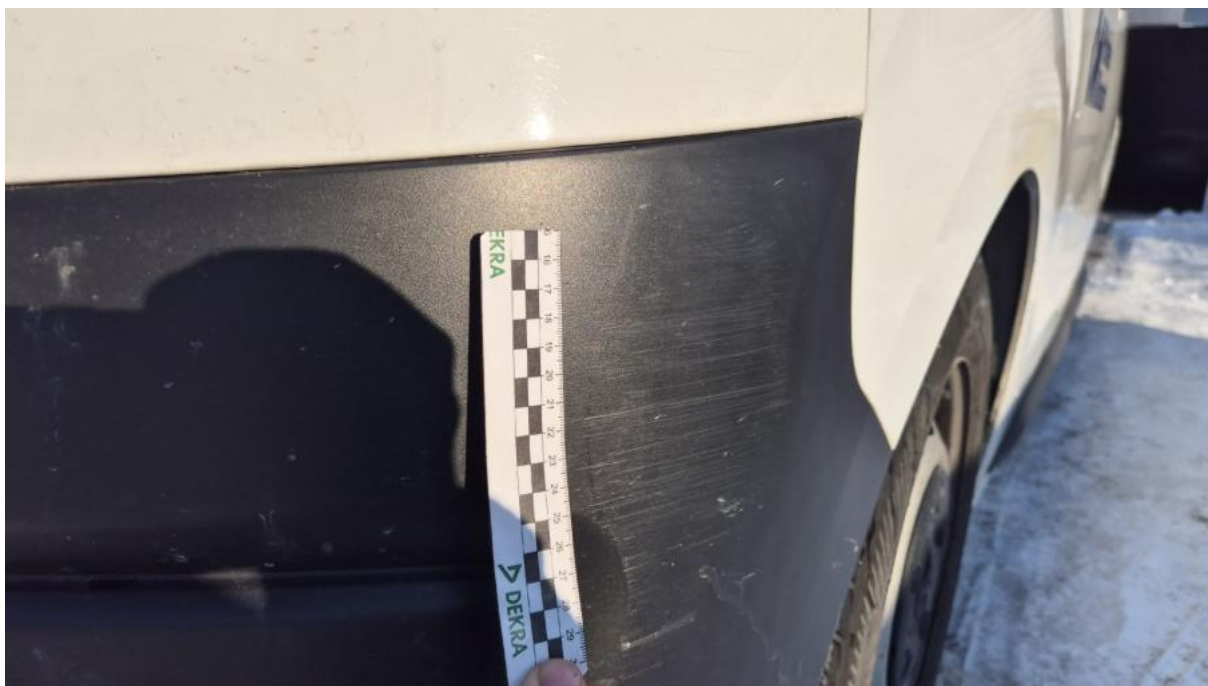
**Fot. 33**

| Poz. | Nazwa pozycji | Opis uszkodzeń | Kwalifik. | Naprawa [rbg] |
|---|---|---|---|---|
| 1 | Okładzina zderzaka przedniego | zarysowanie, ubytki materiału | WY | 2.2 |

Zderzak - Rysa/odprysk 1

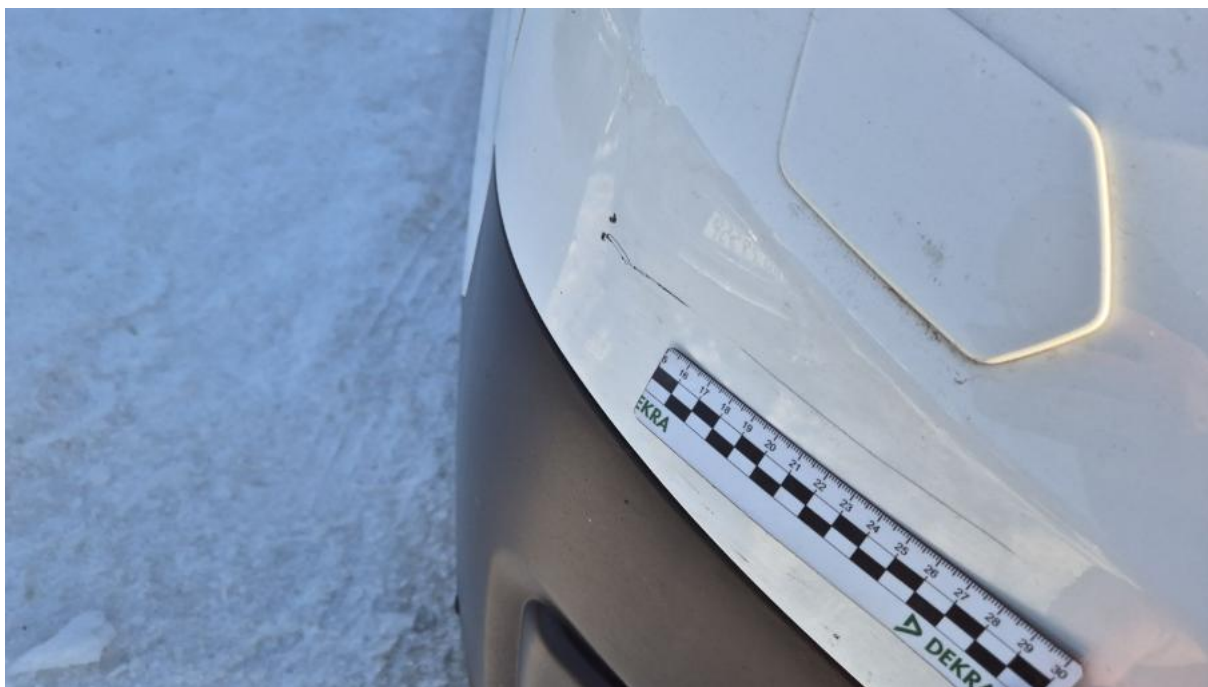
**Fot. 34**

Zderzak - Rysa/odprysk 2

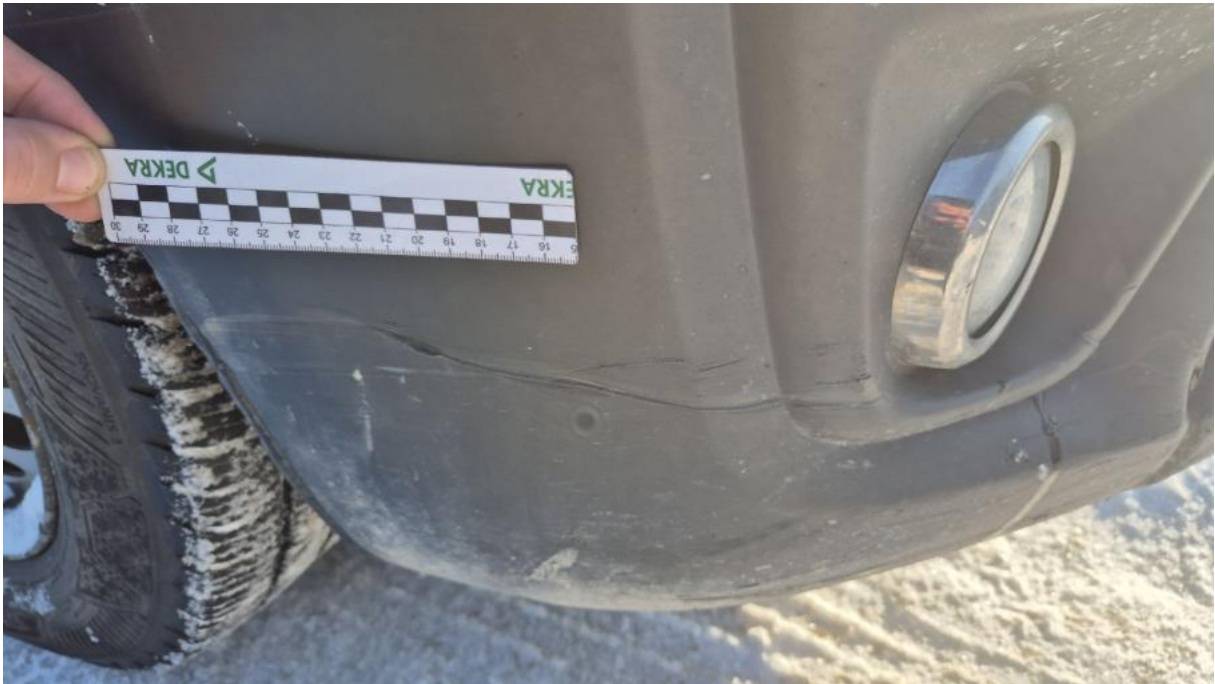
**Fot. 35**

Zderzak() - Rysa/odprysk 3

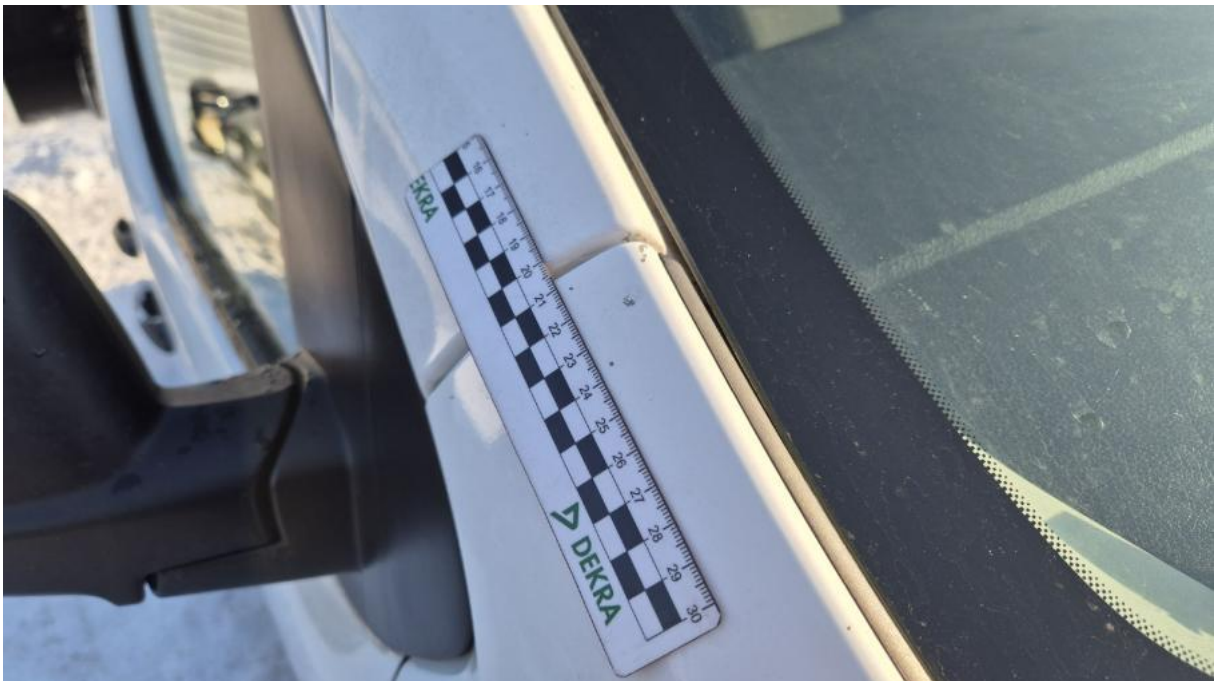
**Fot. 36**

| 4 | Błotnik przedni R | rysa/odprysk, wgniecenie/odkształcenie | NA | 0.7 |

Błotnik przedni P - Rysa/odprysk 1

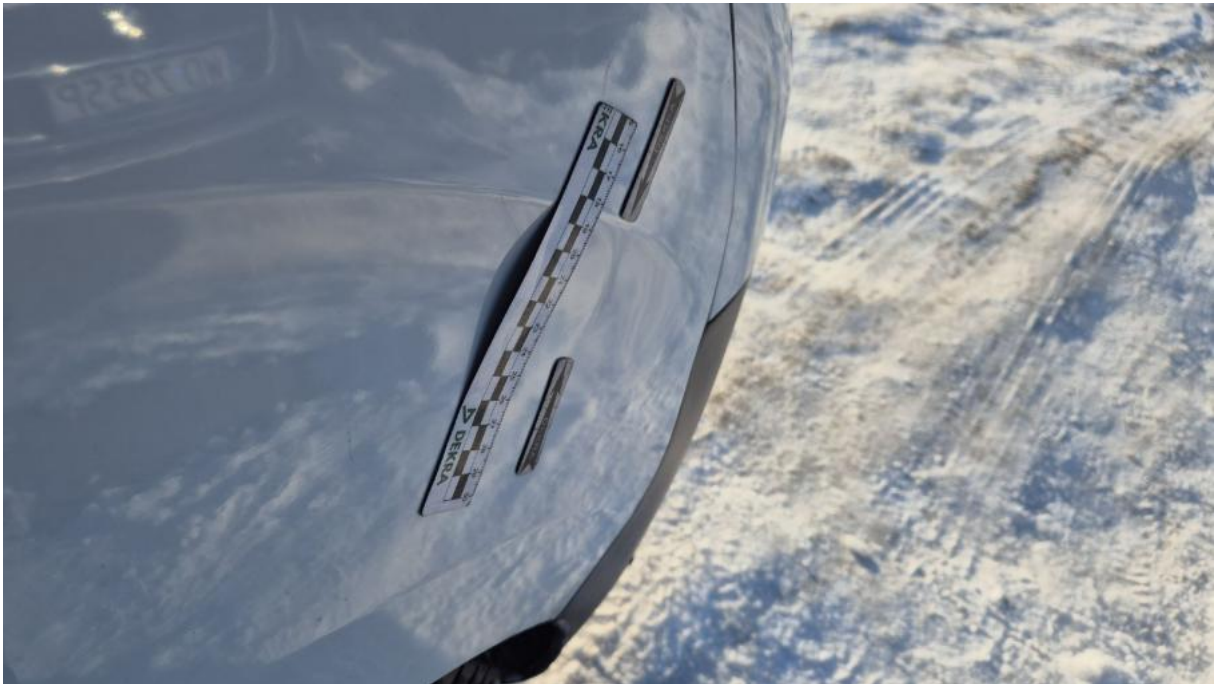
**Fot. 37**

Błotnik przedni P - Wgniecenie/odkształcenie 1

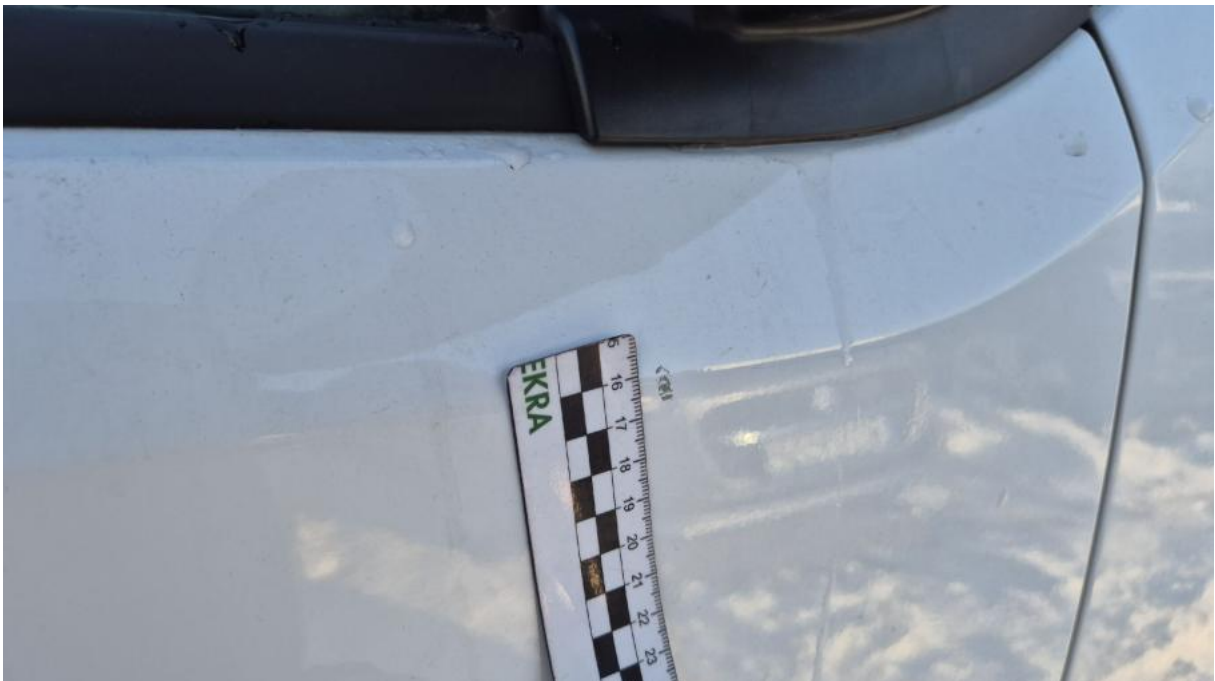
**Fot. 38**

Drzwi przednie P - Rysa/odprysk 1

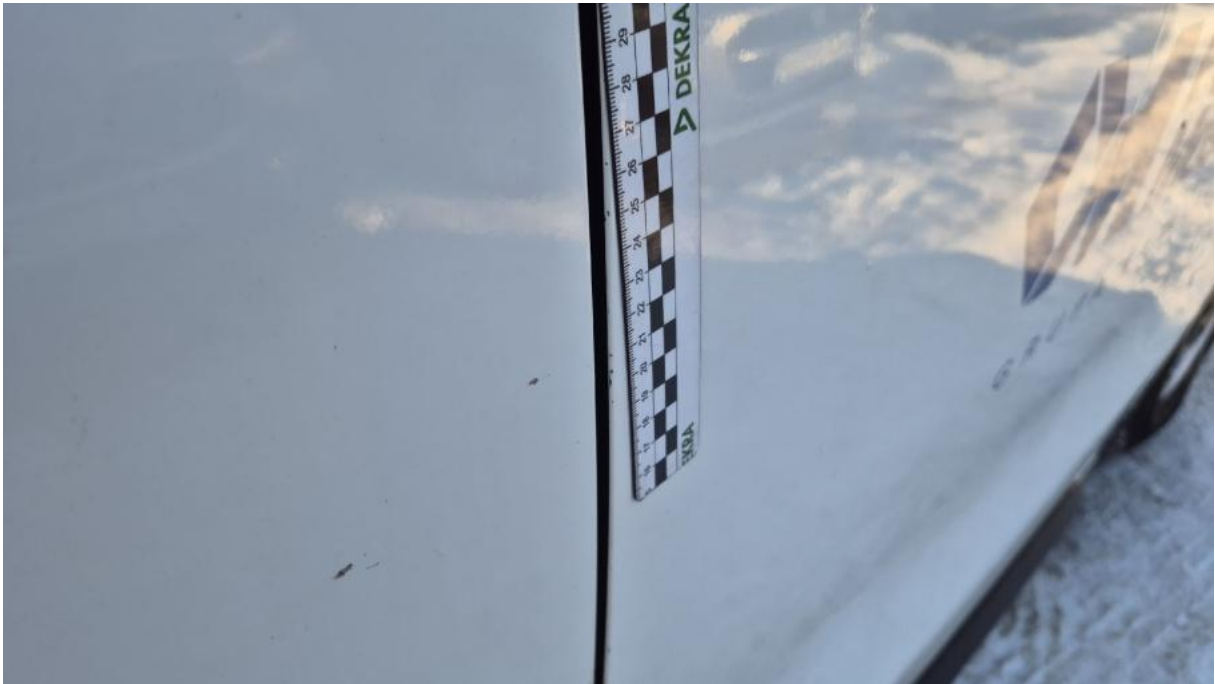
**Fot. 39**

Drzwi przednie P - Rysa/odprysk 2

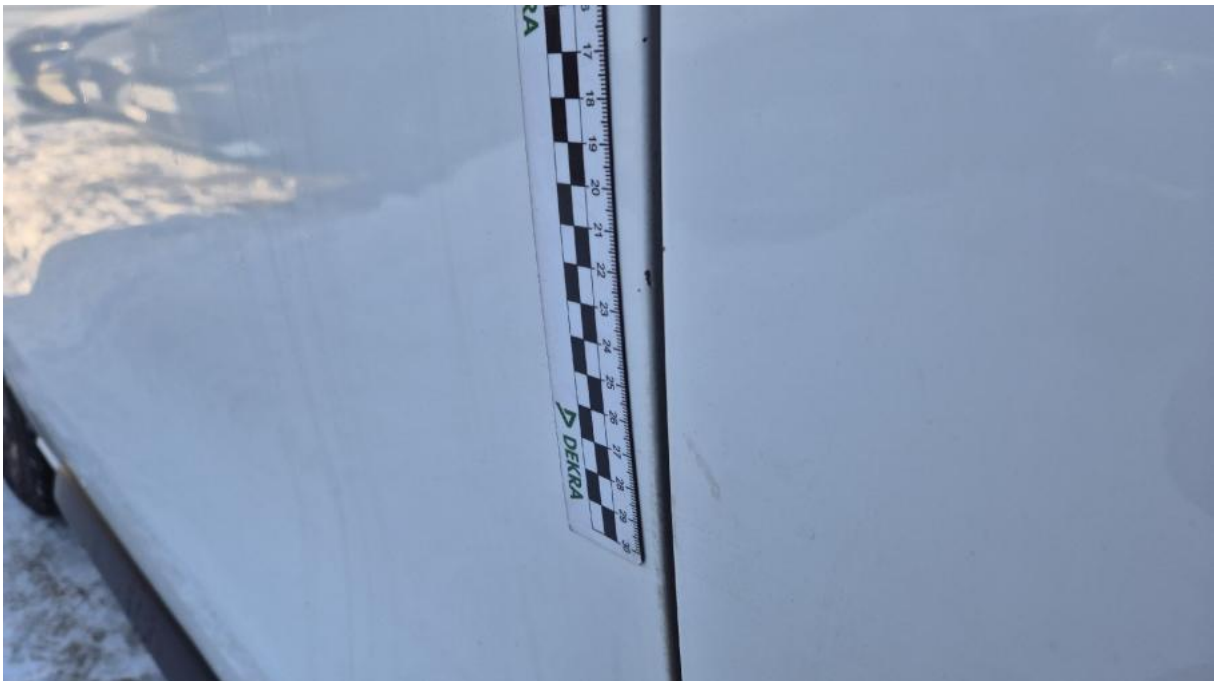
**Fot. 40**

Drzwi tylne P - Rysa/odprysk 1

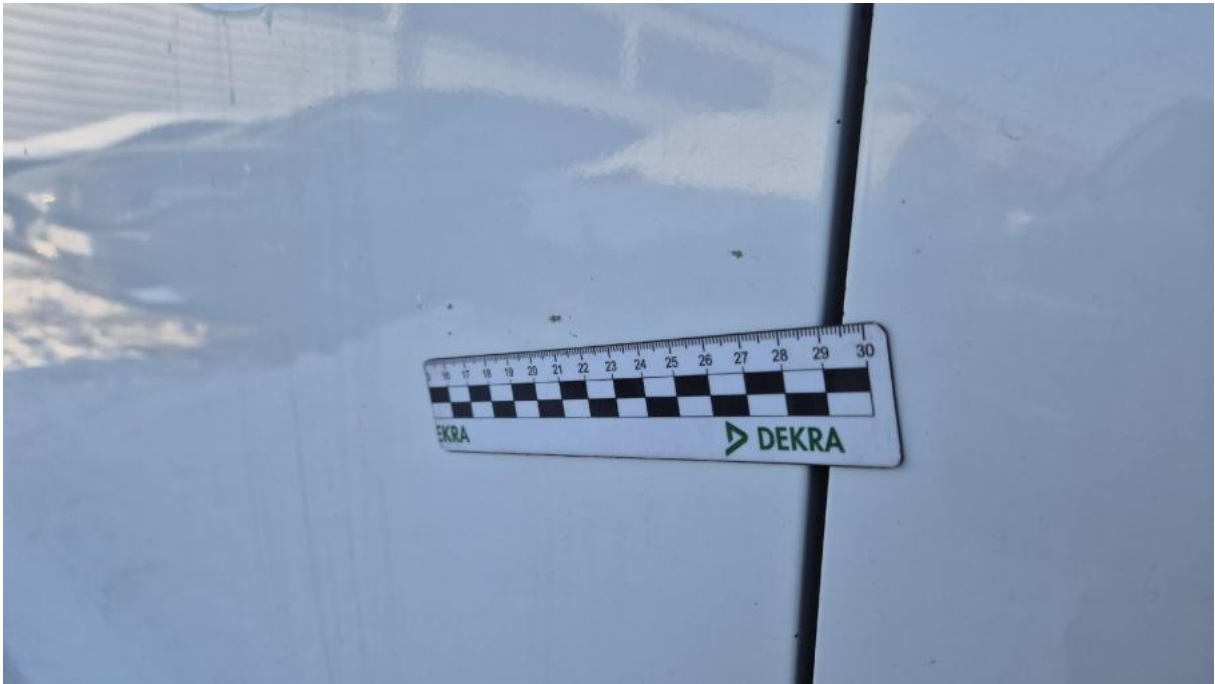
**Fot. 41**

Drzwi tylne P - Rysa/odprysk 2

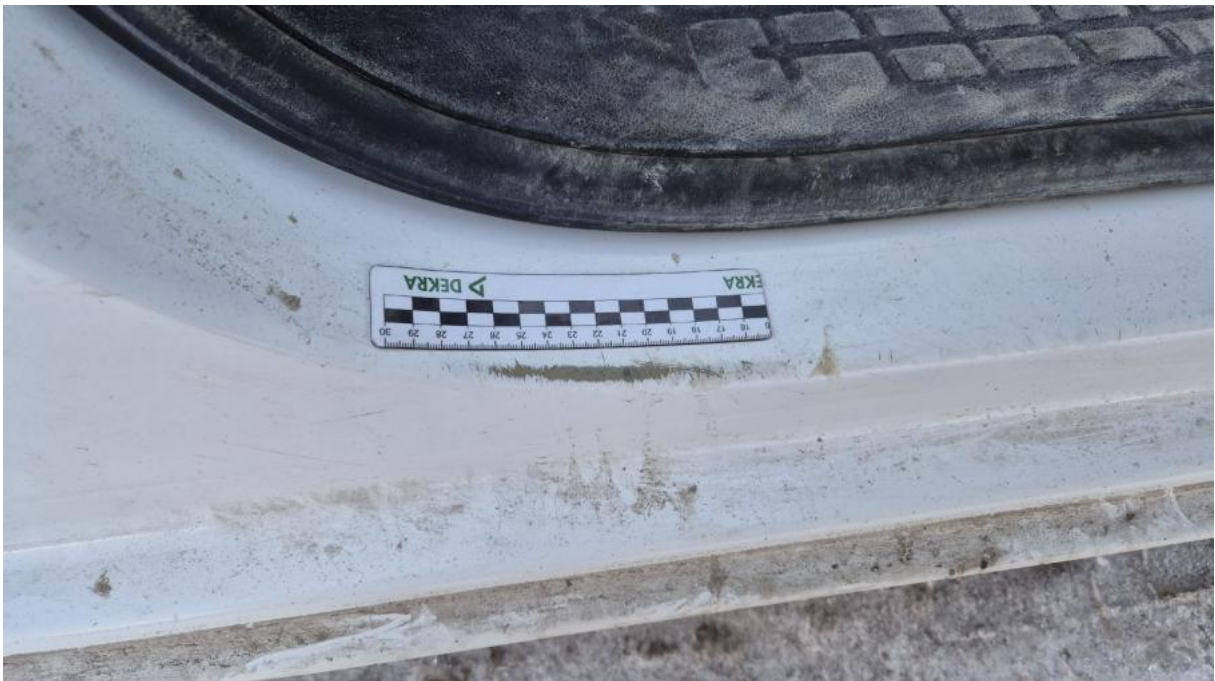
**Fot. 42**

| 9 | Próg R | rysa/odprysk | NA | 0.5 |

Próg P - Rysa/odprysk 1

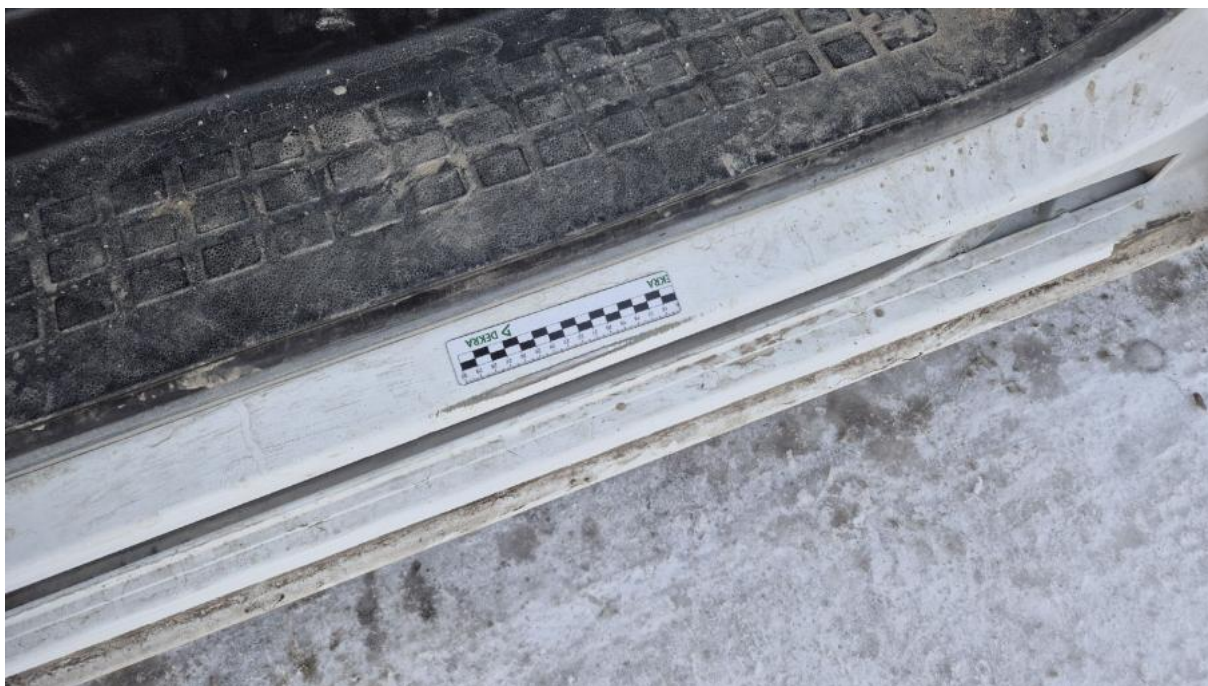
**Fot. 43**

Próg P - Rysa/odprysk 2

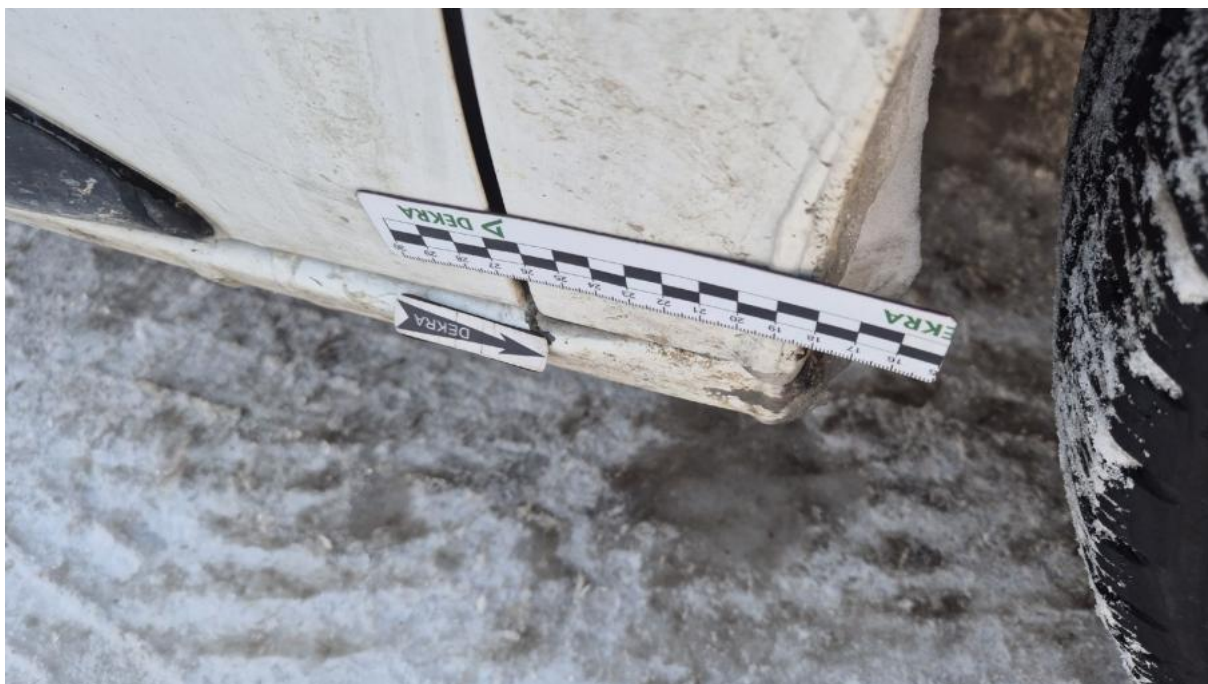
**Fot. 44**

Próg P - Wgniecenie/odkształcenie 1

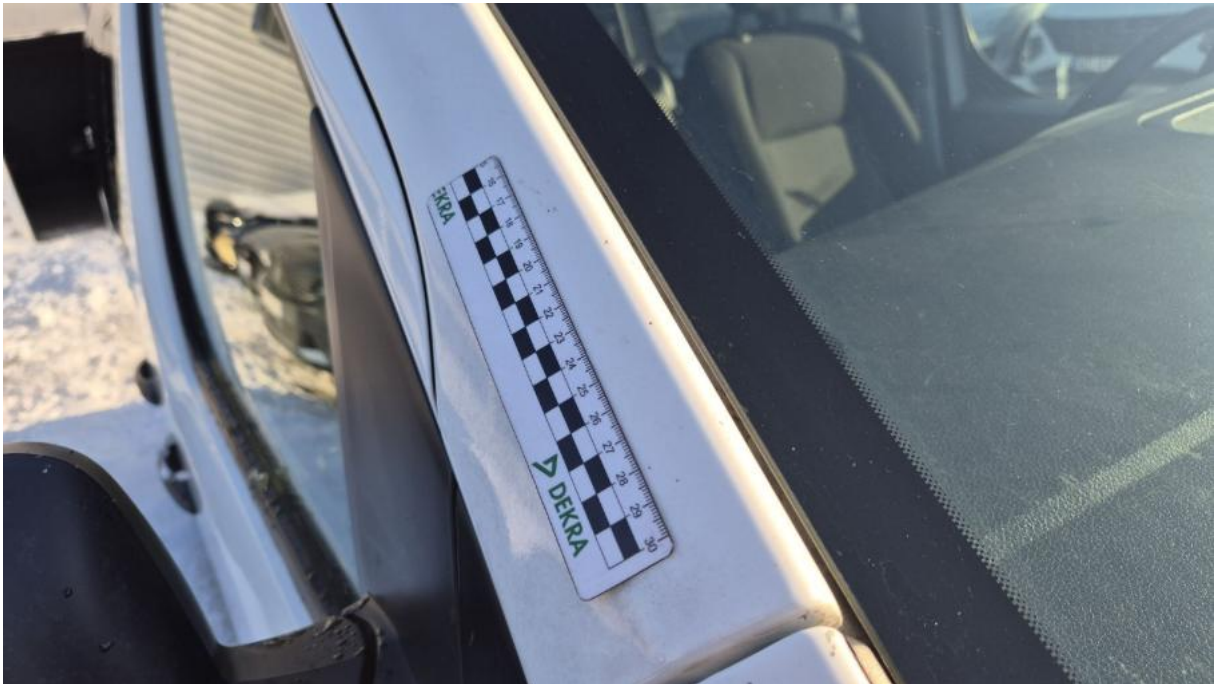
**Fot. 45**

Słupek przedni P - Rysa/odprysk 1

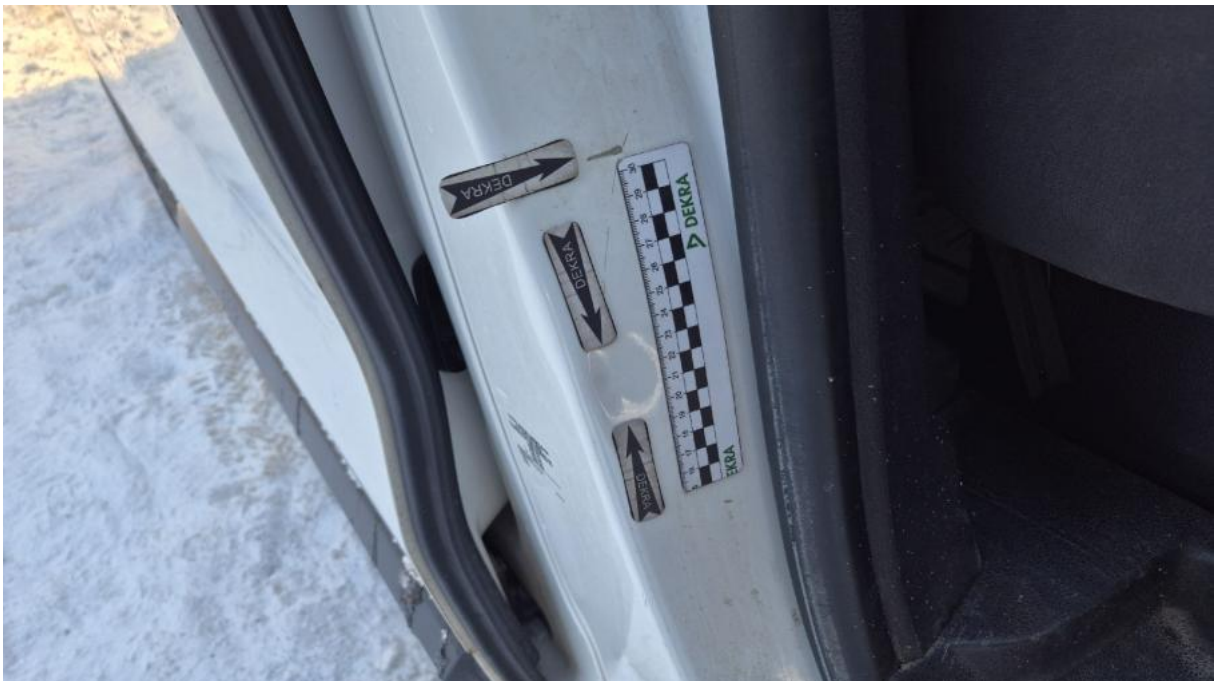
**Fot. 46**

| 10 | Słupek środkowy (B) R | rysa/odprysk, wgniecenie/odkształcenie | NA | 0.7 |

Słupek środkowy P - Wgniecenie/odkształcenie 1

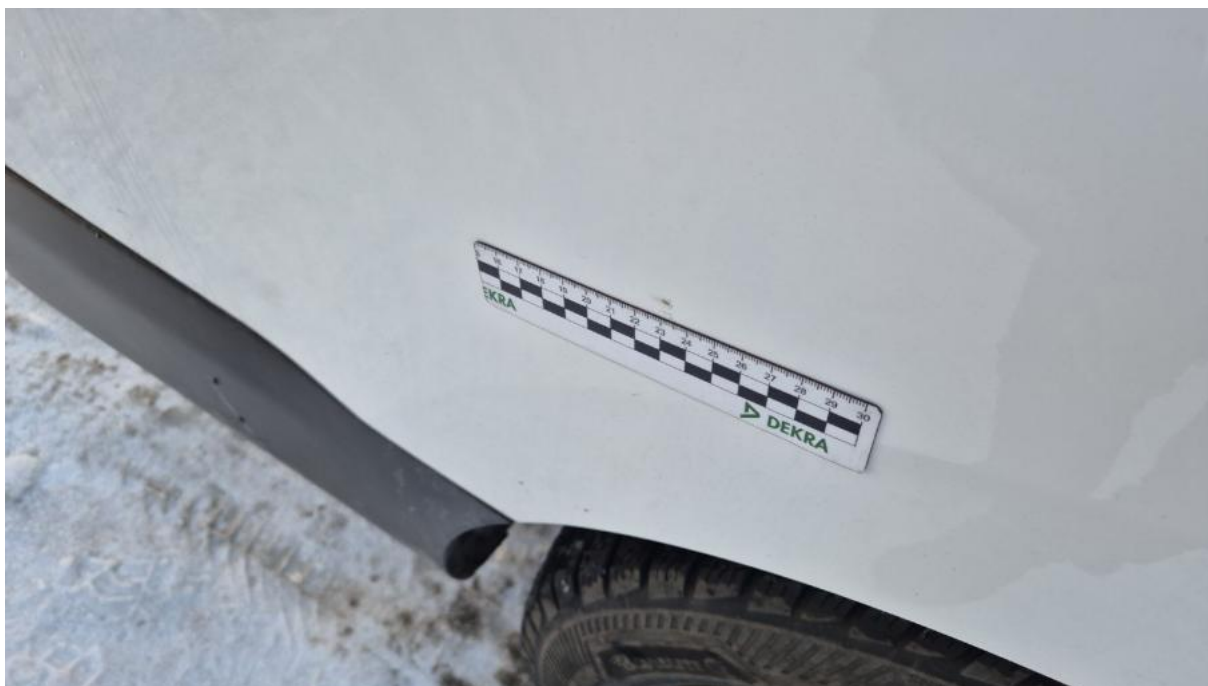
**Fot. 47**

Błotnik tylny P / Ściana boczna P - Rysa/odprysk 1

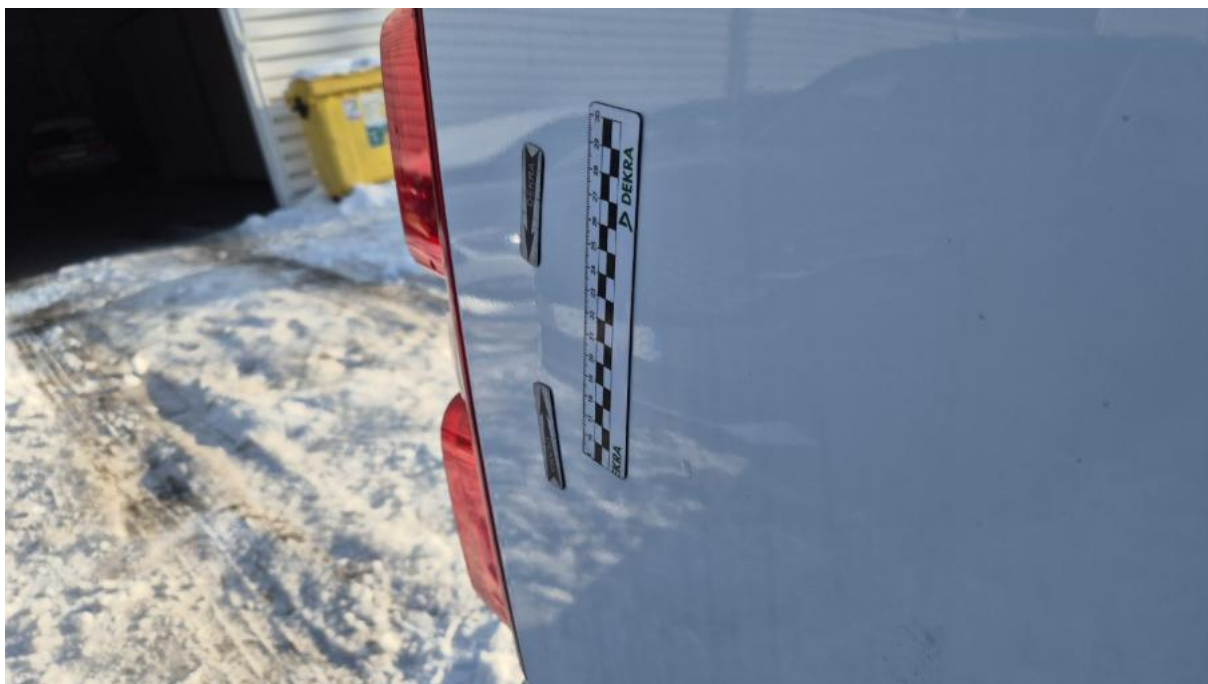
**Fot. 48**

| 12 | Błotnik tylny R | wgniecenie/odkształcenie | NA | 1 |

Błotnik tylny P / Ściana boczna P - Wgniecenie/odkształcenie 1

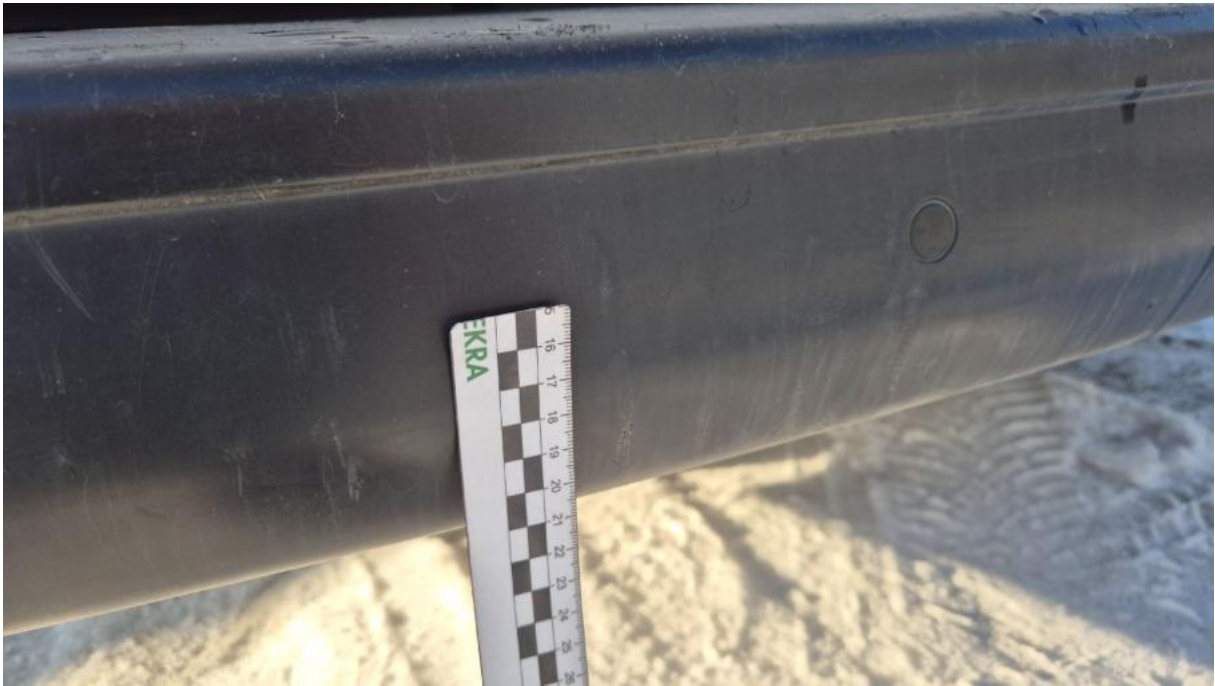
**Fot. 49**

Zderzak tylny - Rysa/odprysk 1

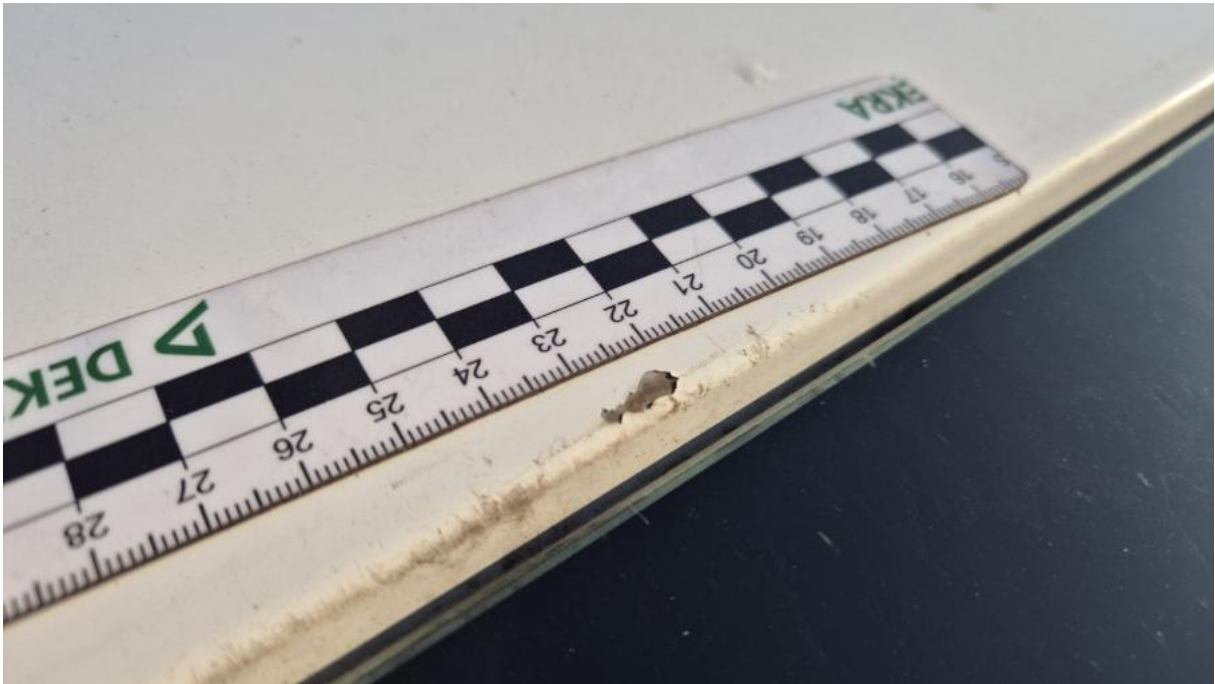
**Fot. 51**

| 6 | Dach kabiny | rysa/odprysk, ślady korozji | NA | 0.3 |

Dach - Inne 1

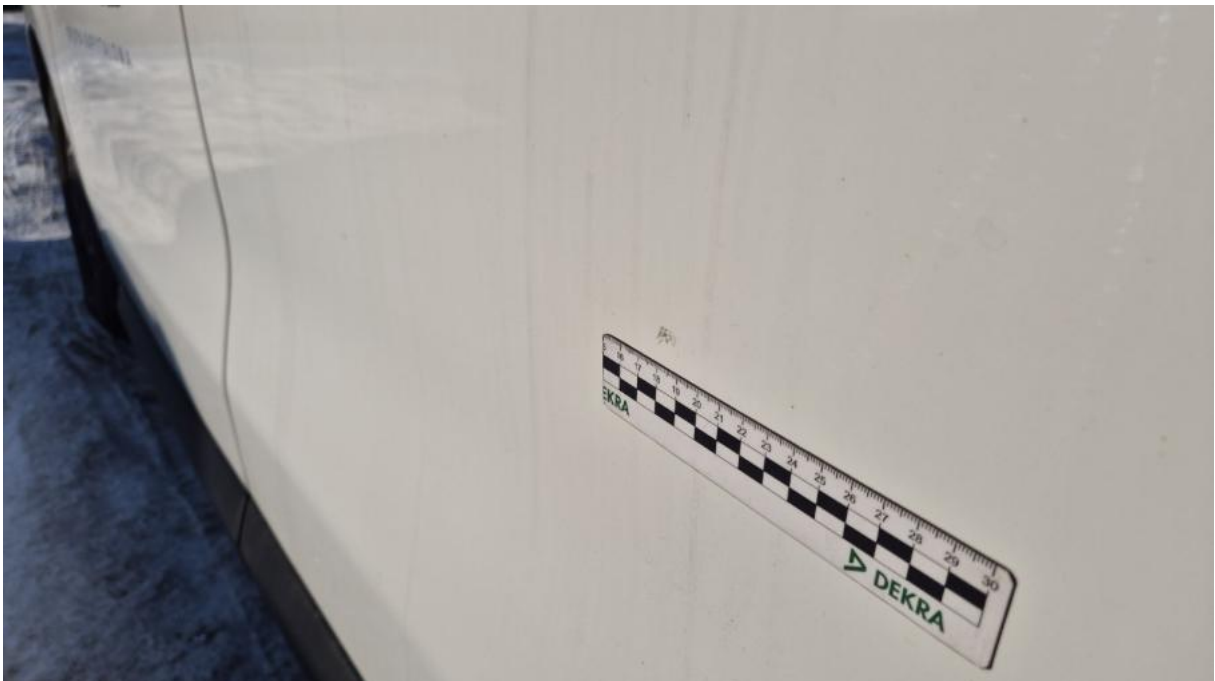
**Fot. 52**

| 18 | Błotnik tylny L | rysa/odprysk | | |

Błotnik tylny L / Ściana boczna L - Rysa/odprysk 1

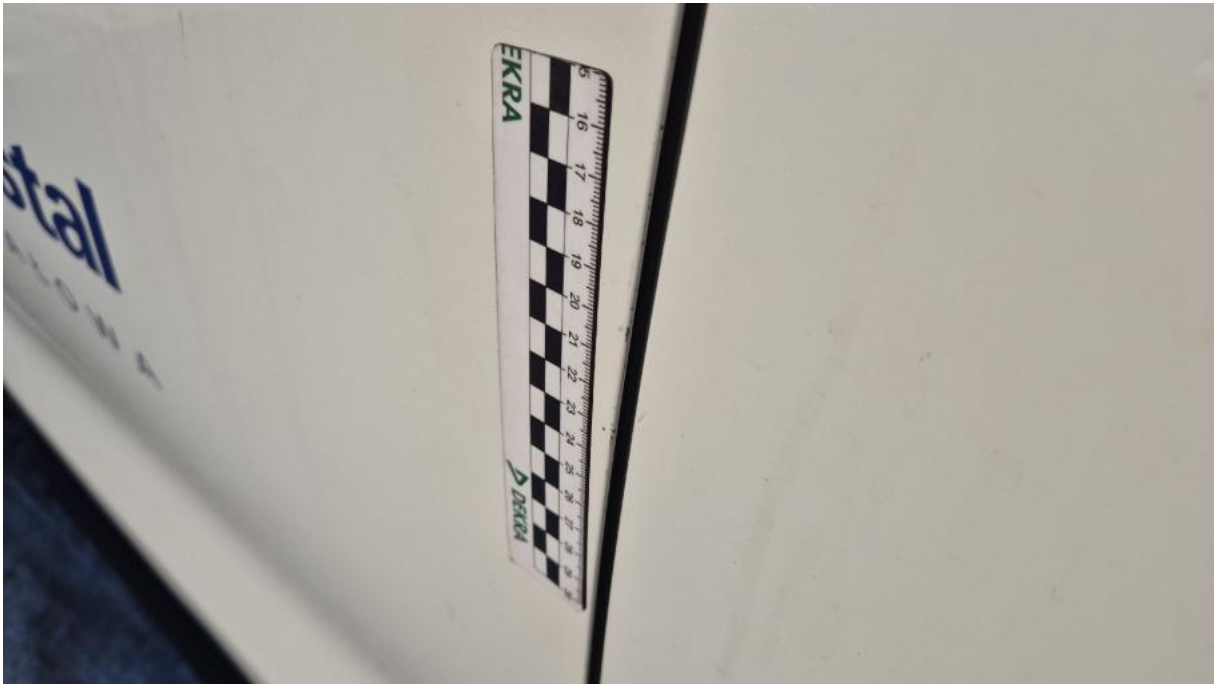
**Fot. 53**

Drzwi przed L - Rysa/odprysk 1

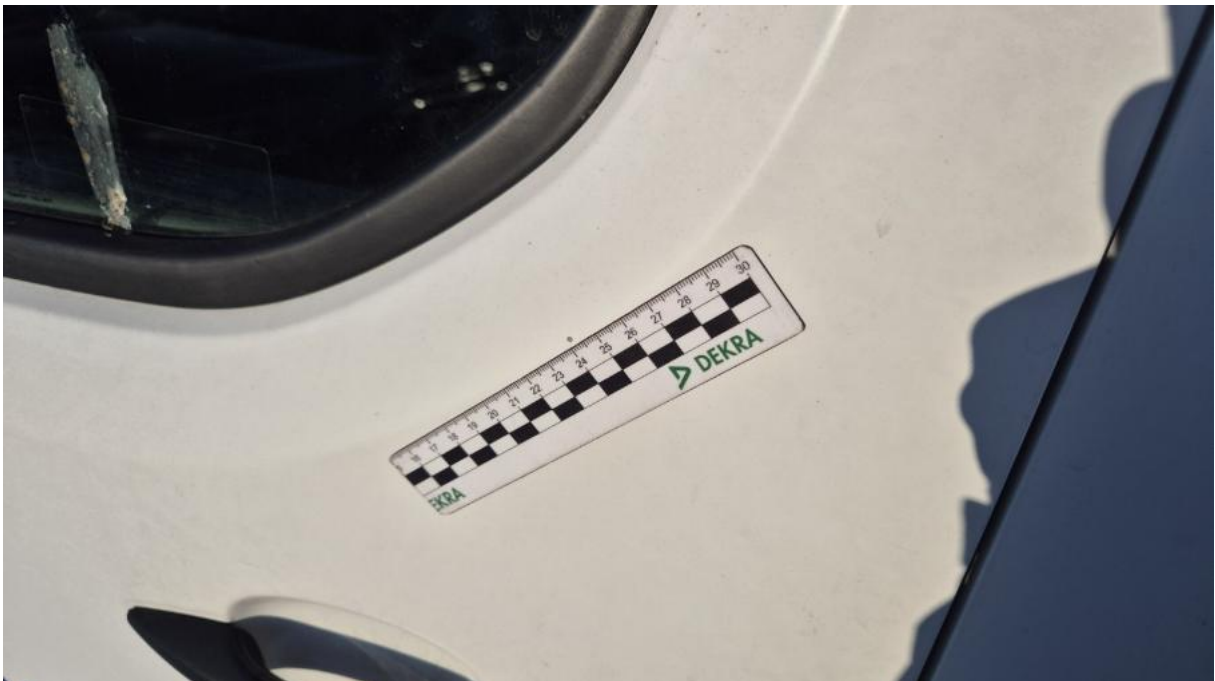
**Fot. 54**

Drzwi przed L - Rysa/odprysk 2

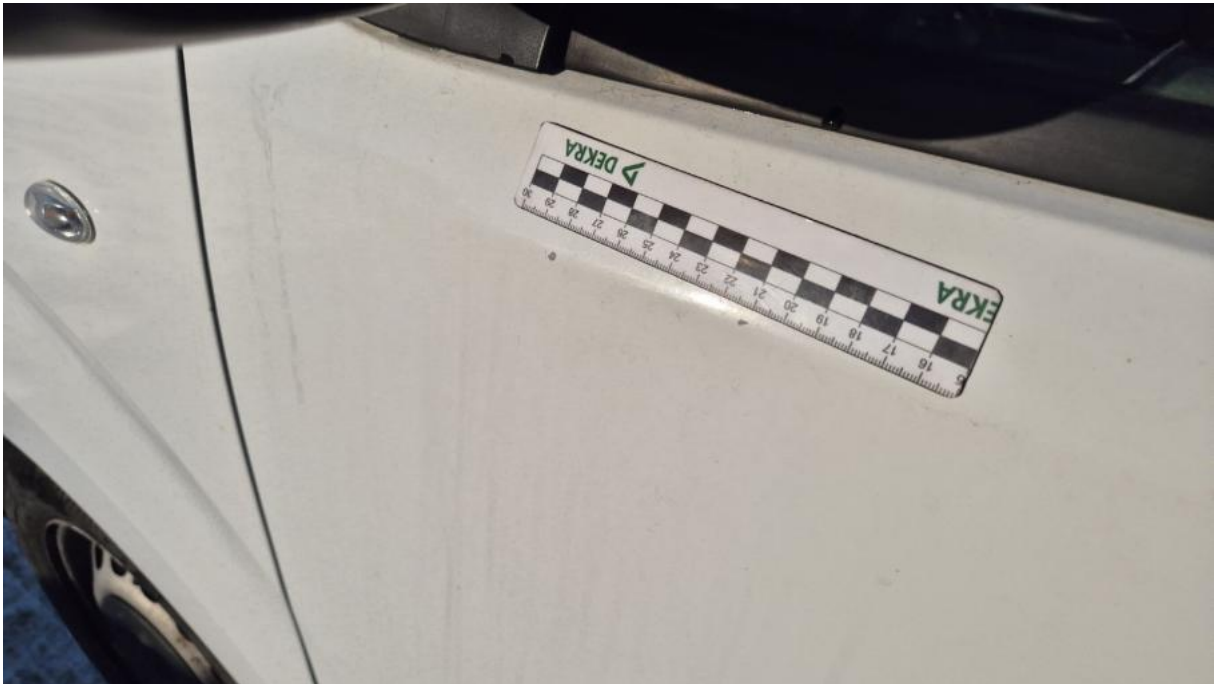
**Fot. 55**

Drzwi przed L() - Rysa/odprysk 3

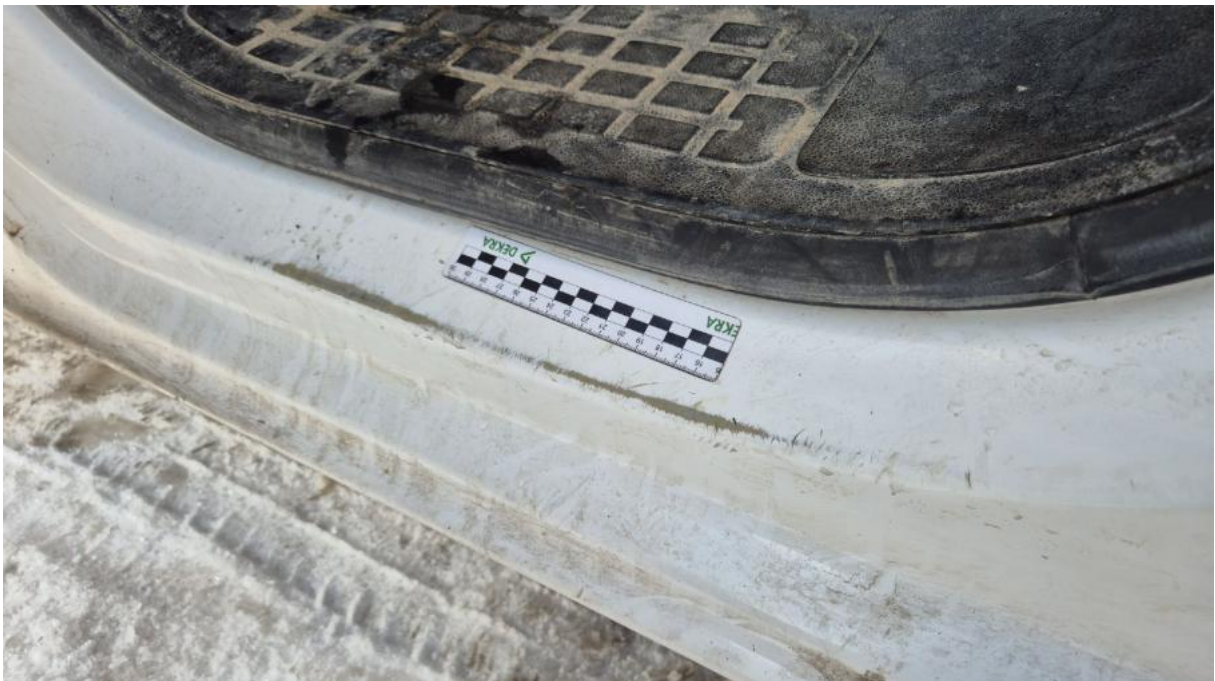
**Fot. 56**

Próg L - Rysa/odprysk 1

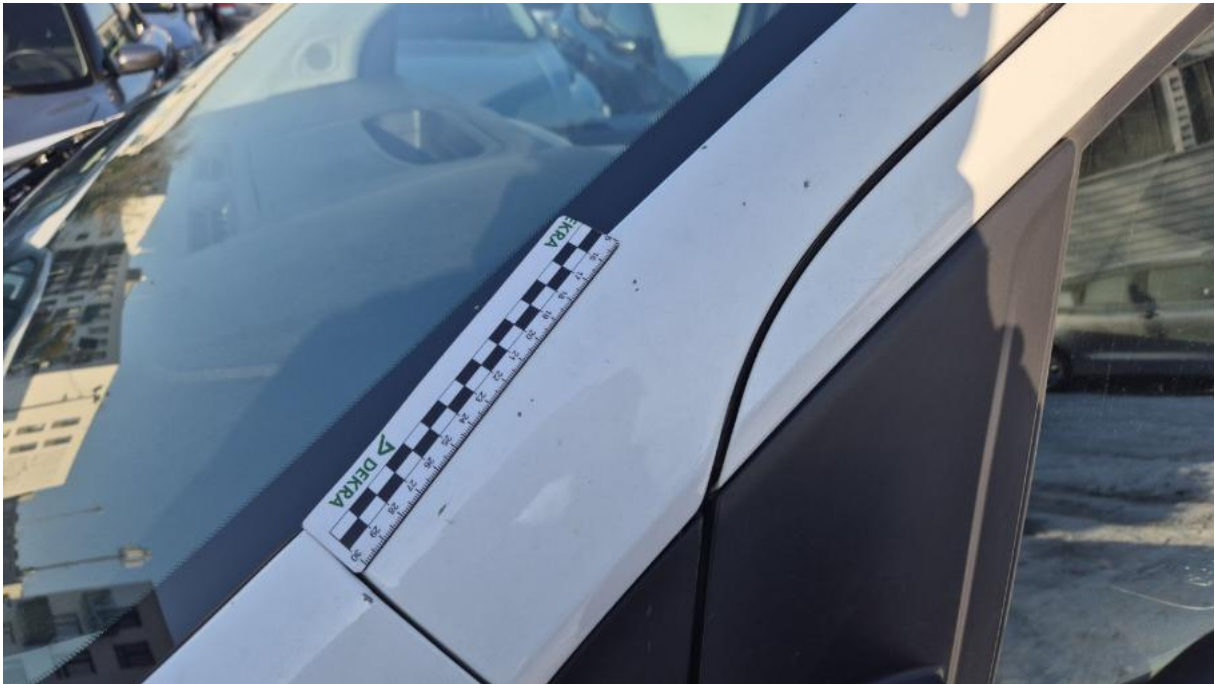
**Fot. 57**

Słupek przedni L - Rysa/odprysk 1

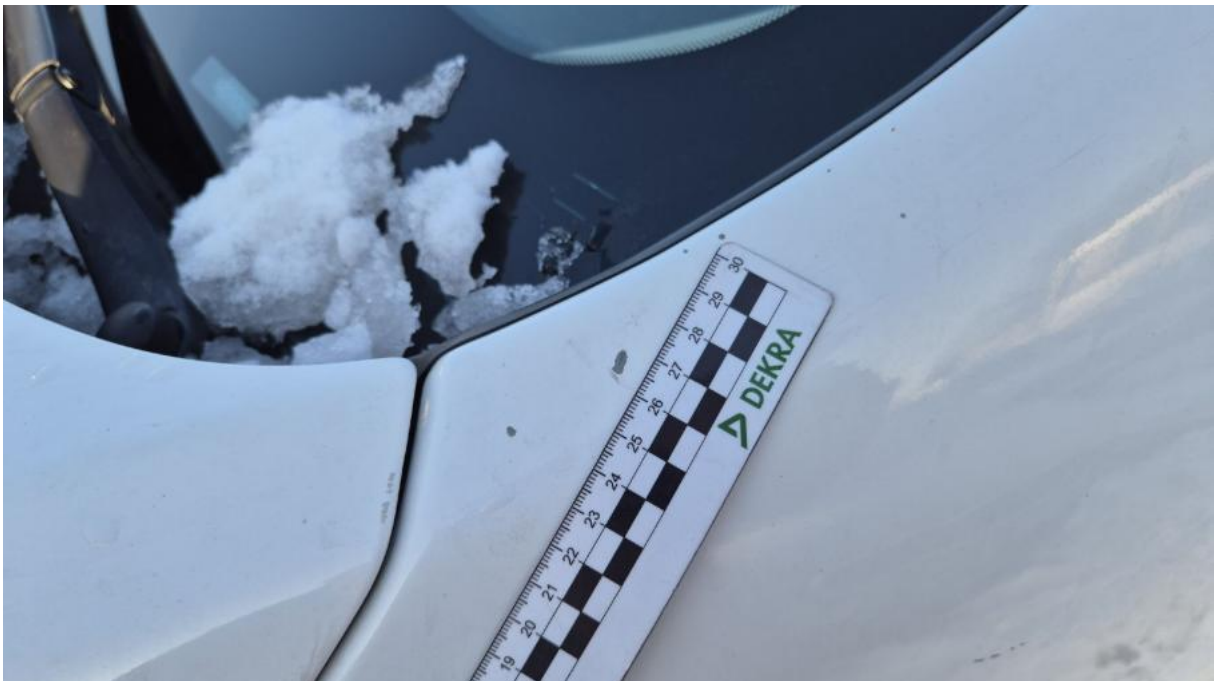
**Fot. 58**

| 3 | Błotnik przedni L | rysa/odprysk | NA | 0.5 |

Łótnnik przedni L - Rysa/odprysk 1

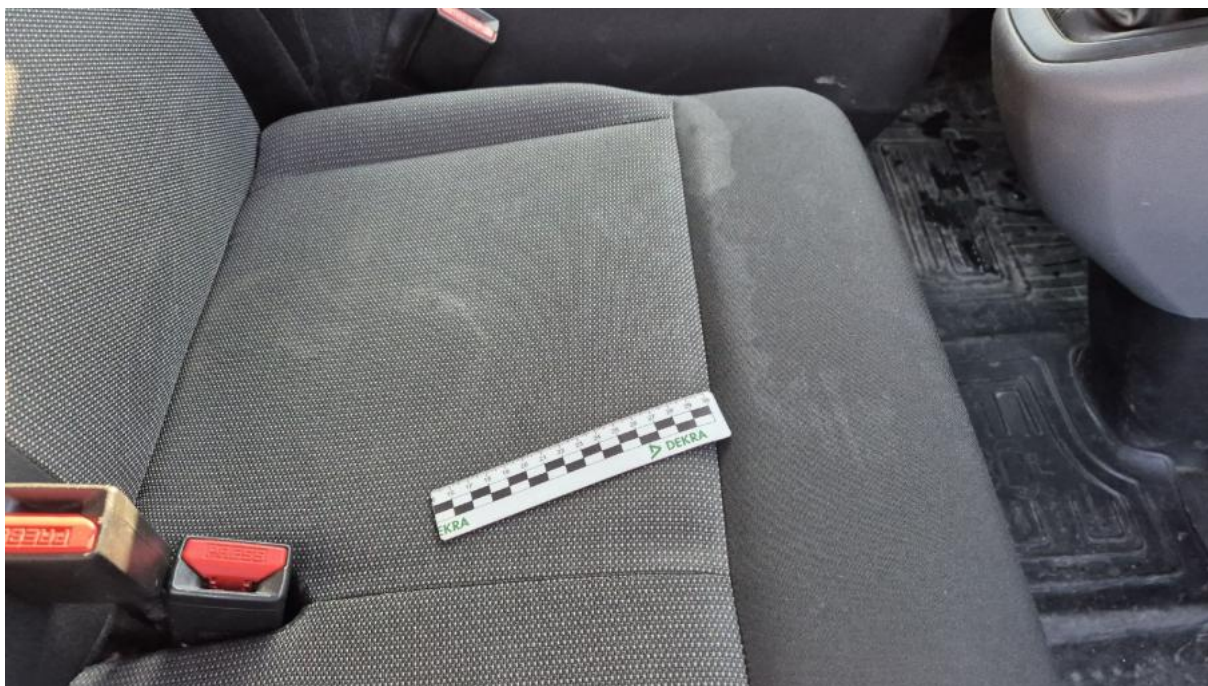
**Fot. 59**

Fotel prz. praw. - Inne 1
