## Raport z oględzin pojazdu

| Numer raportu | 217963/1/26-11401 | Data raportu | 26-01-2026 |

| Numer identyfikacyjny (VIN) | <b>YARVEHTMGZ008315</b> |
| Marka, model | TOYOTA Proace 2.0 D4-D Eur... |

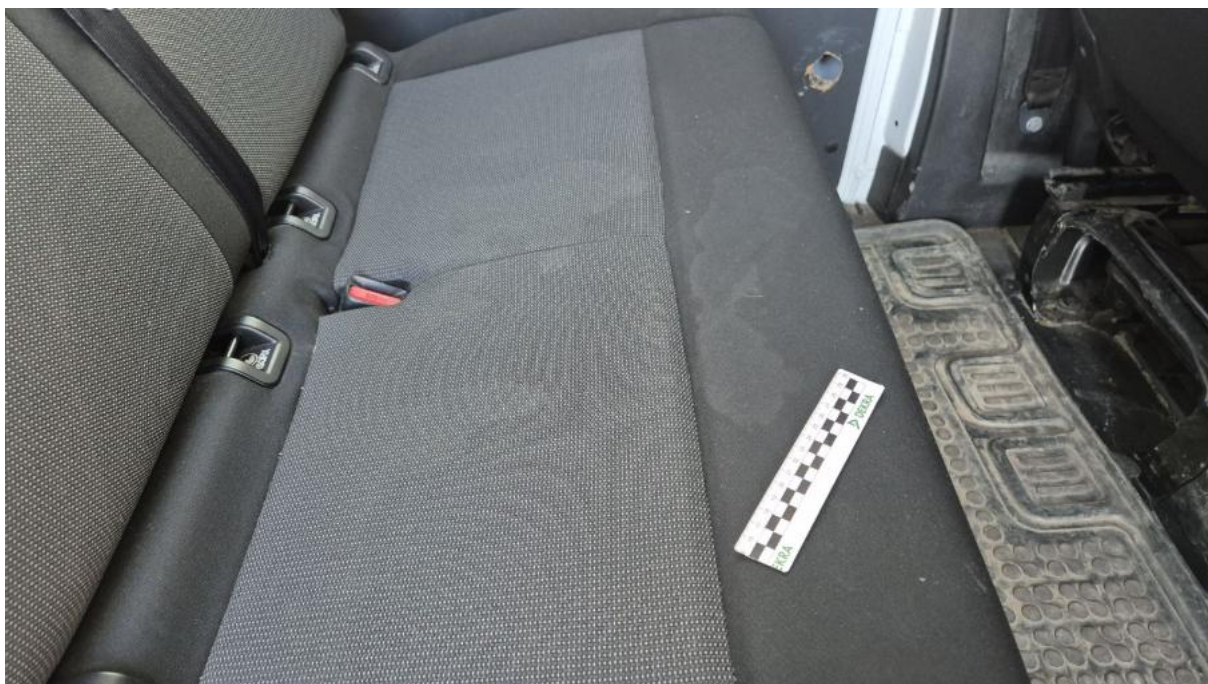
**Fot. 60**

Kanapa tyl. - Inne 1

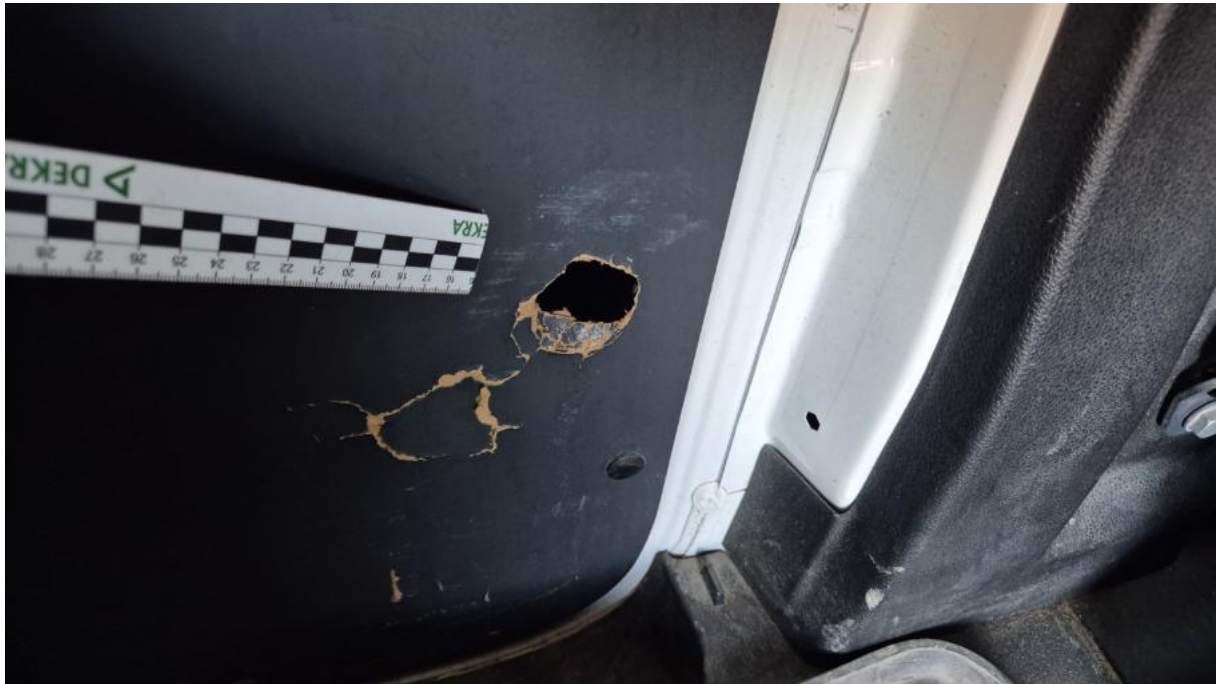
**Fot. 61**

Tapicerka drzwi tylnych L - Pęknięcie/rozerwanie 1

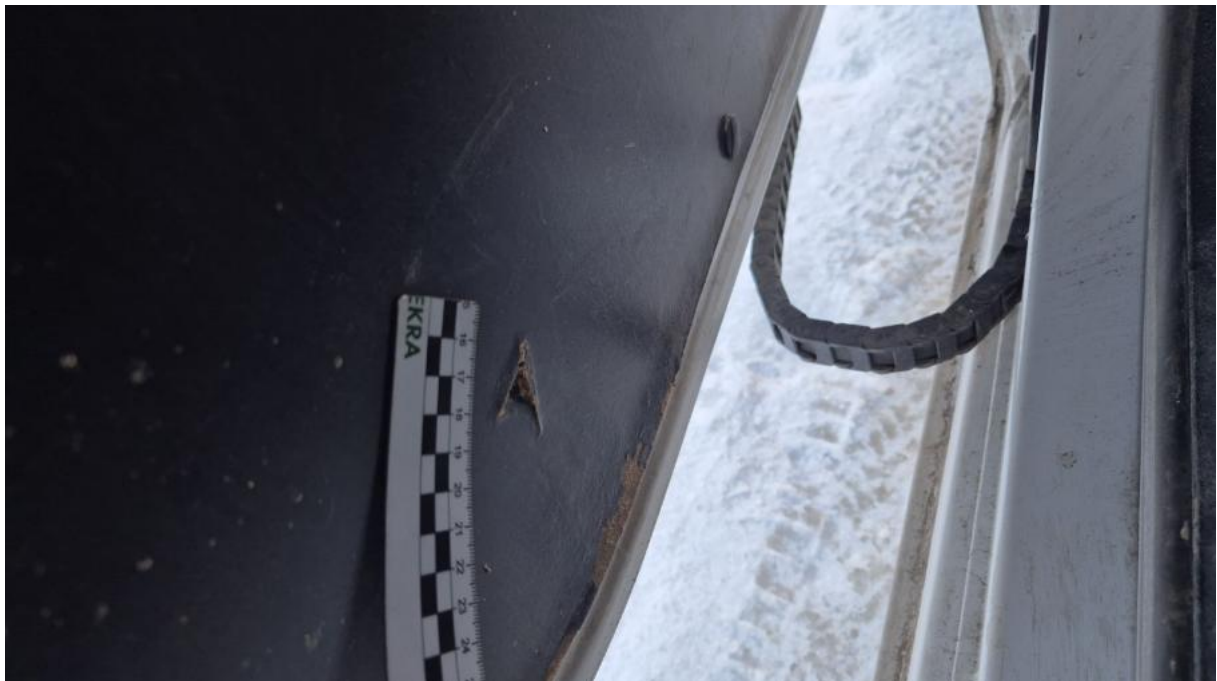
**Fot. 62**

Tapicerka drzwi tylnych P - Pęknięcie/rozerwanie 1

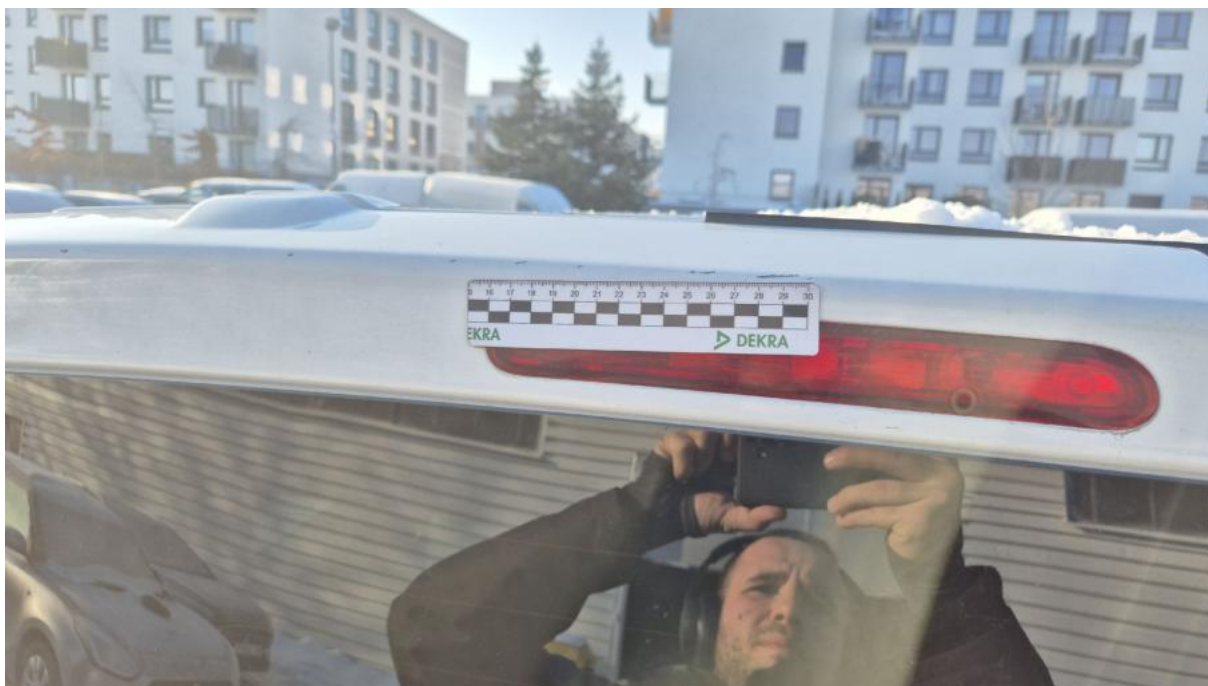
**Fot. 63**

Drzwi tyłu lewe - Rysa/odprysk 1

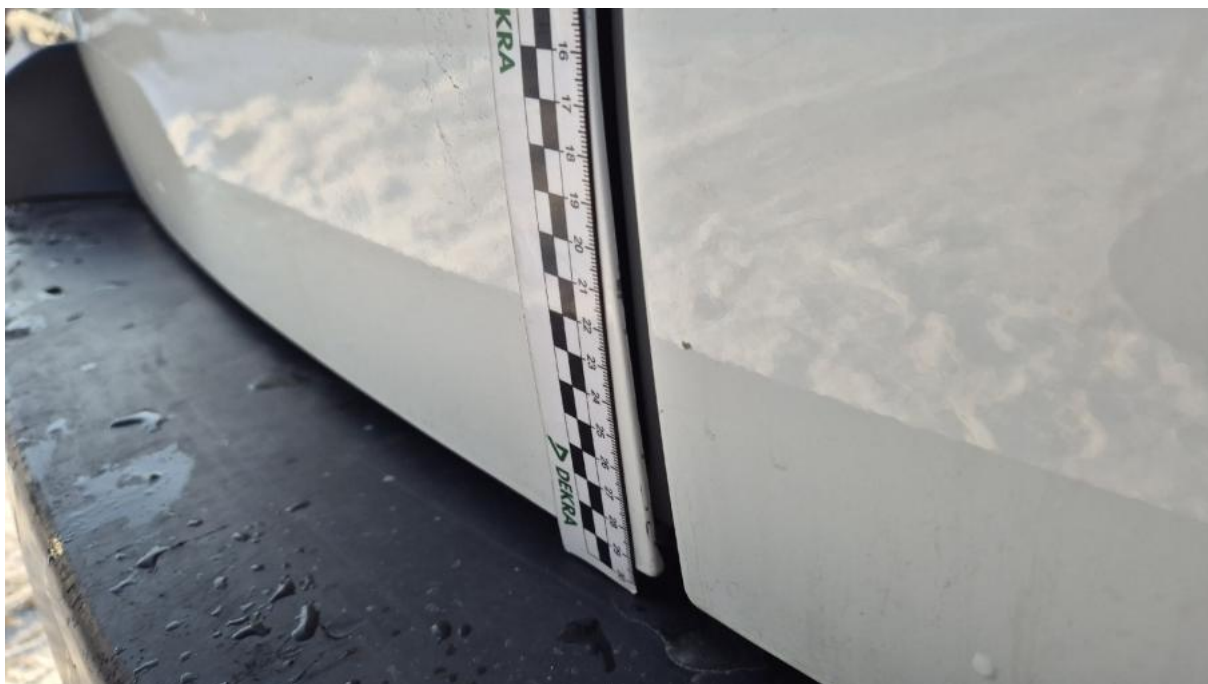
**Fot. 64**

Drzwi tyłu lewe - Rysa/odprysk 2

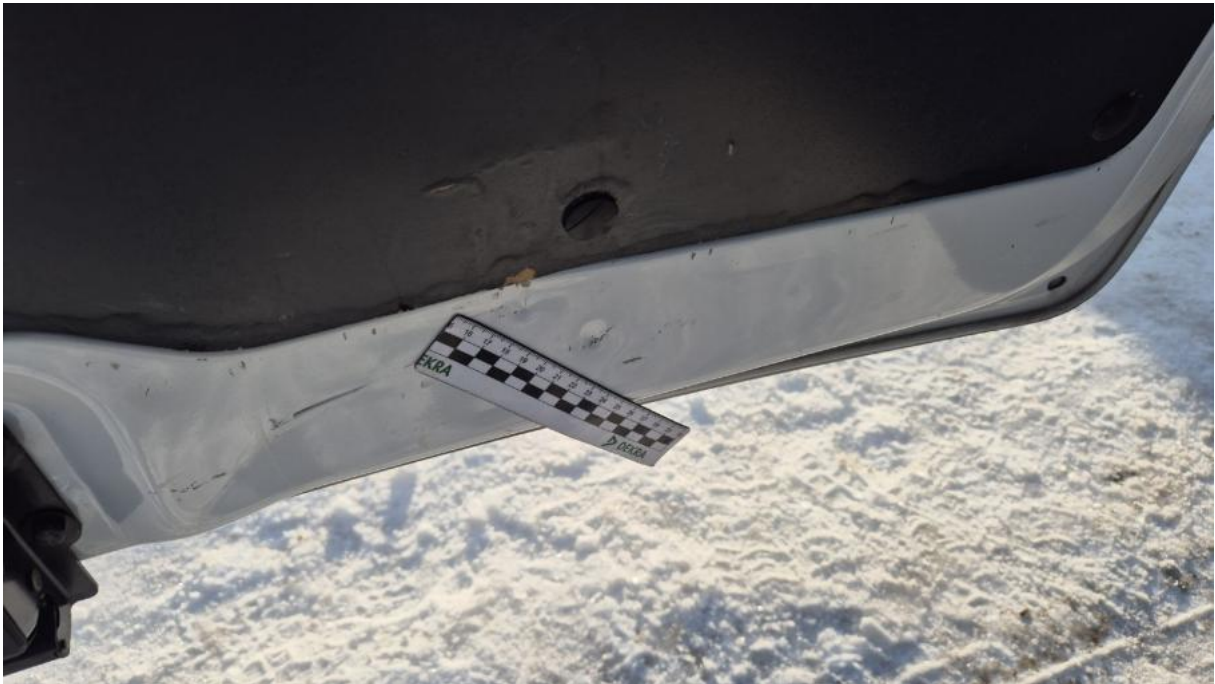
**Fot. 65**

| 19 | Drzwi tylne, skrzydło lewe L | rysa/odprysk, wgniecenie/odkształcenie | | |

Drzwi tyłu lewe - Wgniecenie/odkształcenie 1

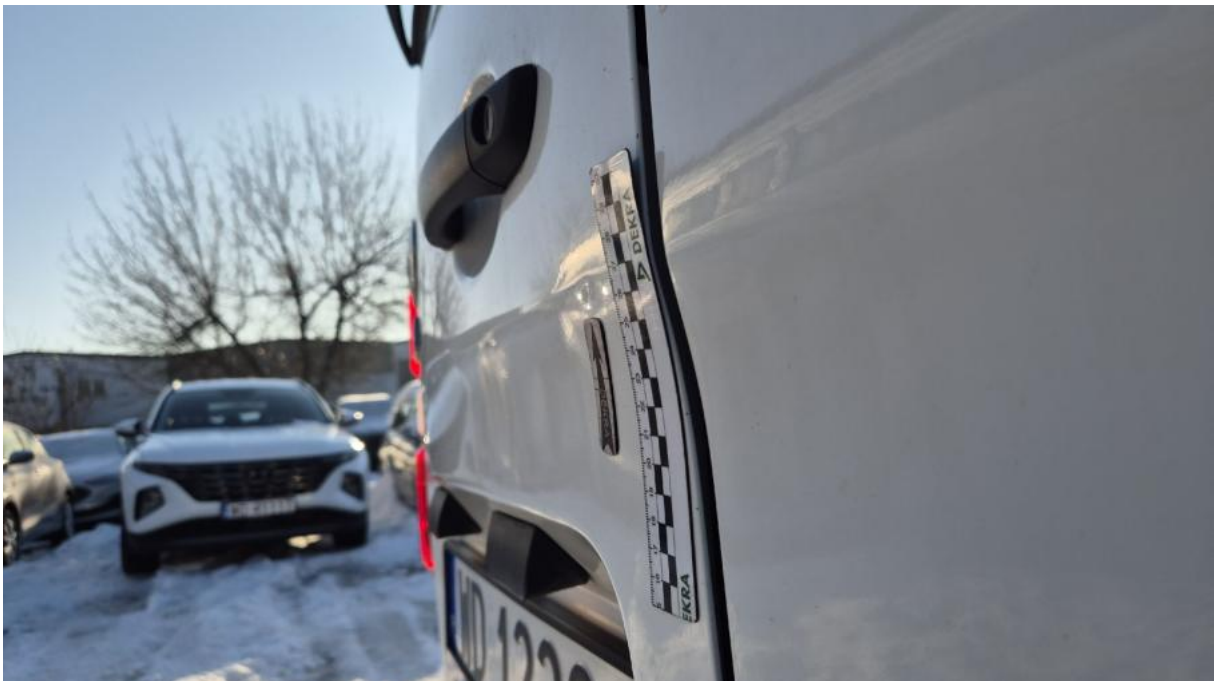
**Fot. 66**

Drzwi tyłu lewe - Wgniecenie/odkształcenie 2

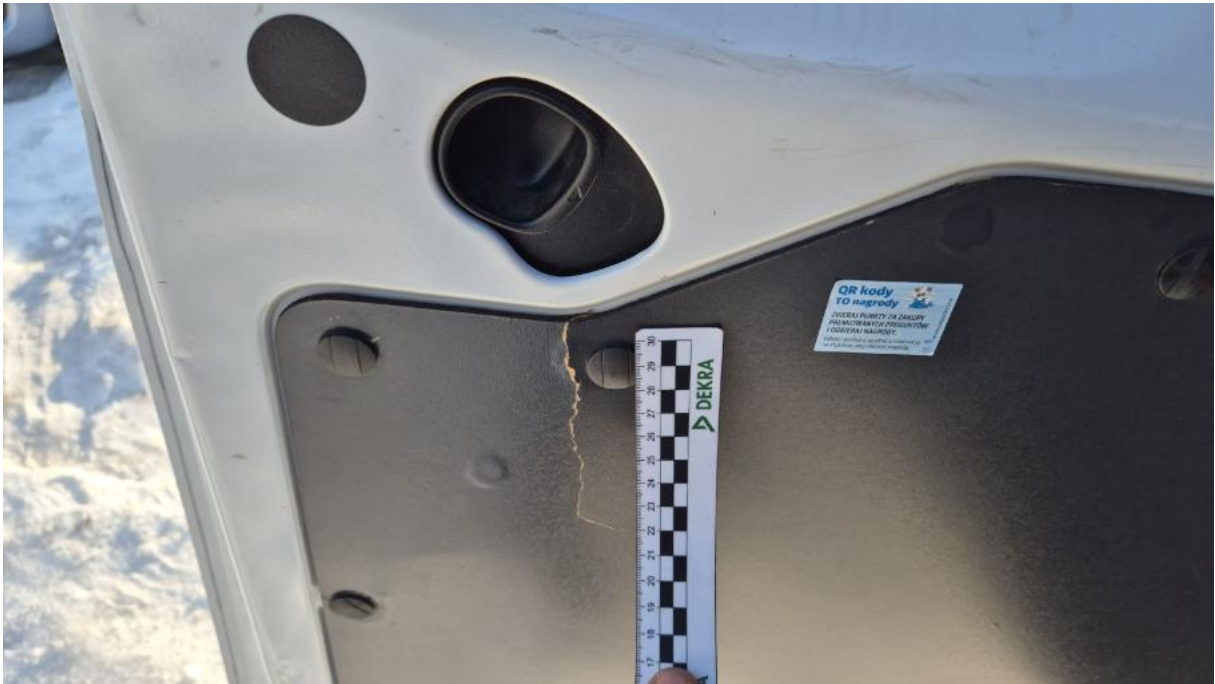
**Fot. 67**

Drzwi tyłu lewe - Pęknięcie/rozerwanie 1

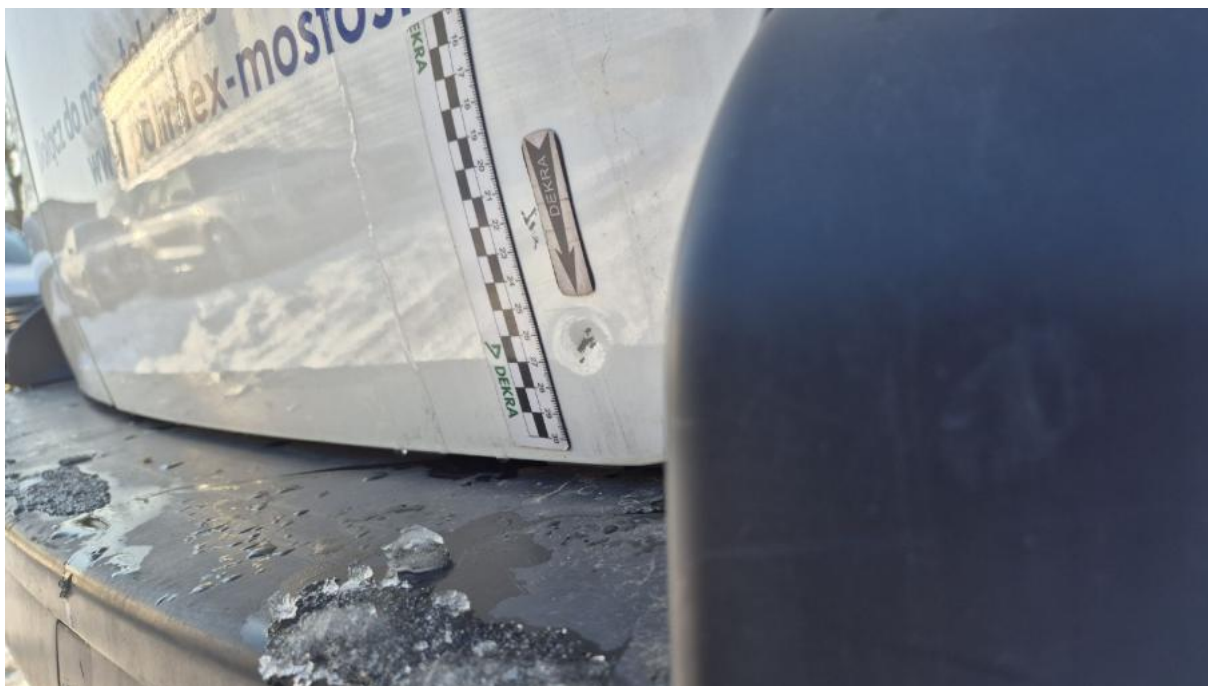
**Fot. 69**

| 11 | Drzwi tylne, skrzydło prawe R | rysa/odprysk, wgniecenie/odkształcenie, ślady korozji | NA | 0.8 |

Drzwi tyłu prawe - Wgniecenie/odkształcenie 1

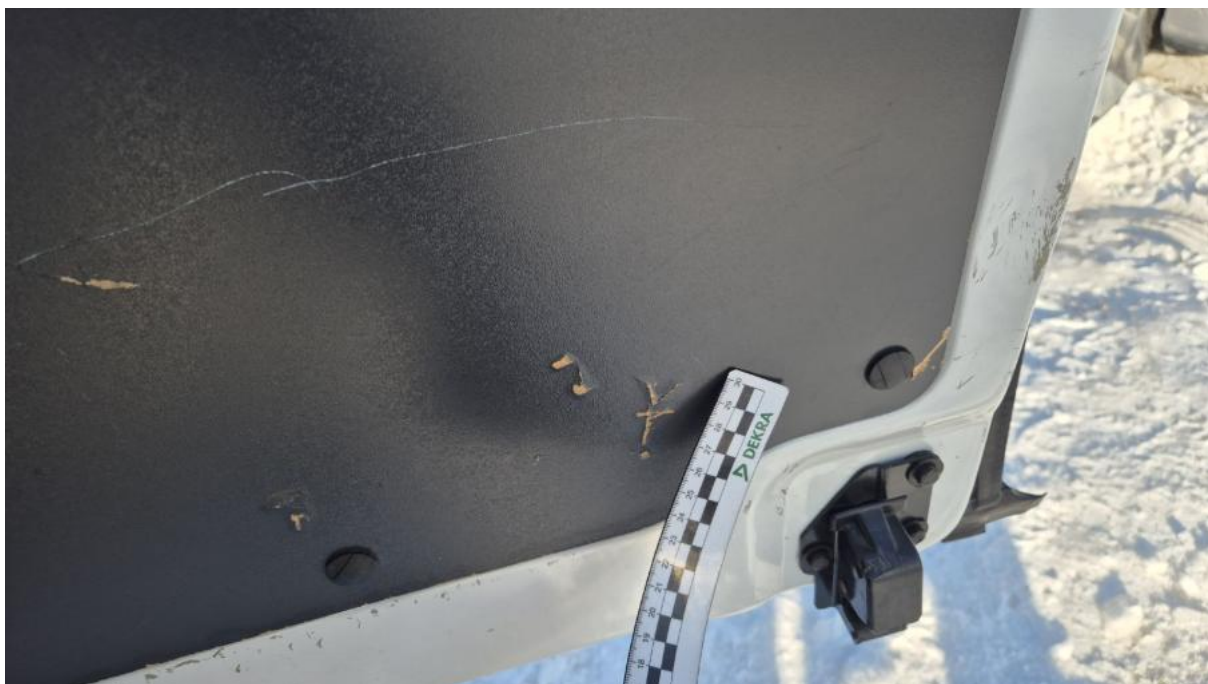
**Fot. 70**

Drzwi tyłu prawe - Pęknięcie/rozerwanie 1

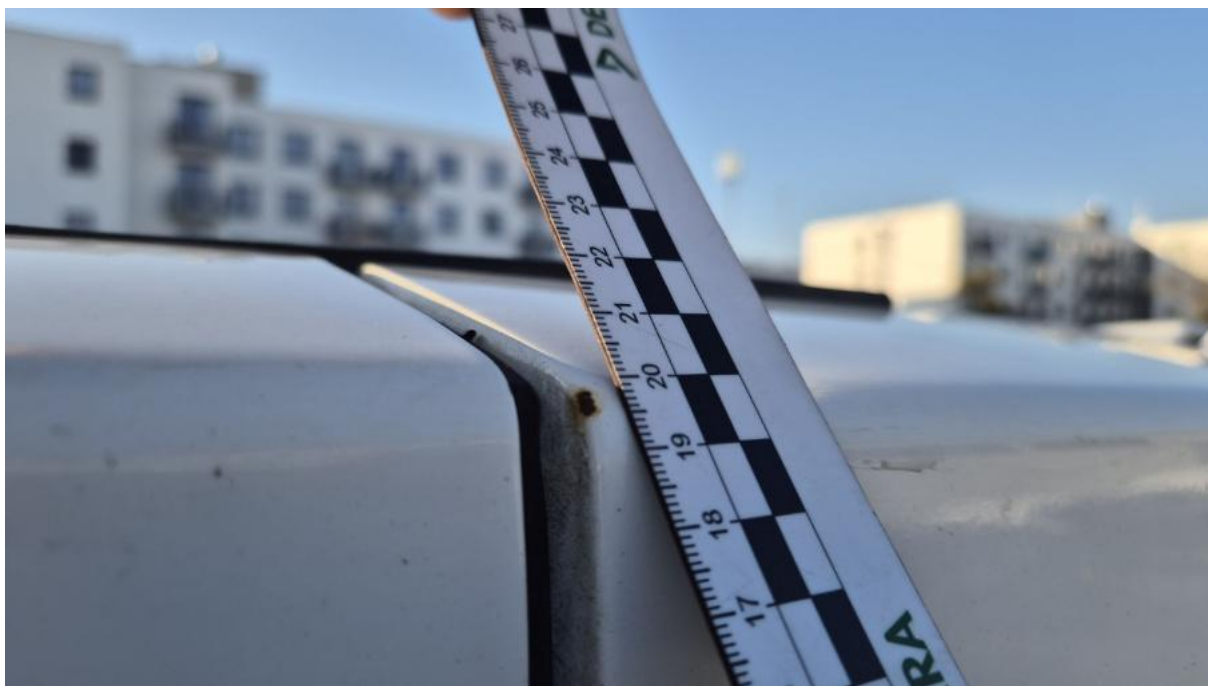
**Fot. 71**

Drzwi tyłu prawe - Inne 1
