## Raport z oględzin pojazdu

| Numer raportu | 218109/2/26-11401 | Data raportu | 04-02-2026 |

| Marka, model | SKODA Octavia IV Kombi 20-24 |
| Numer rejestracyjny | WD3597S |

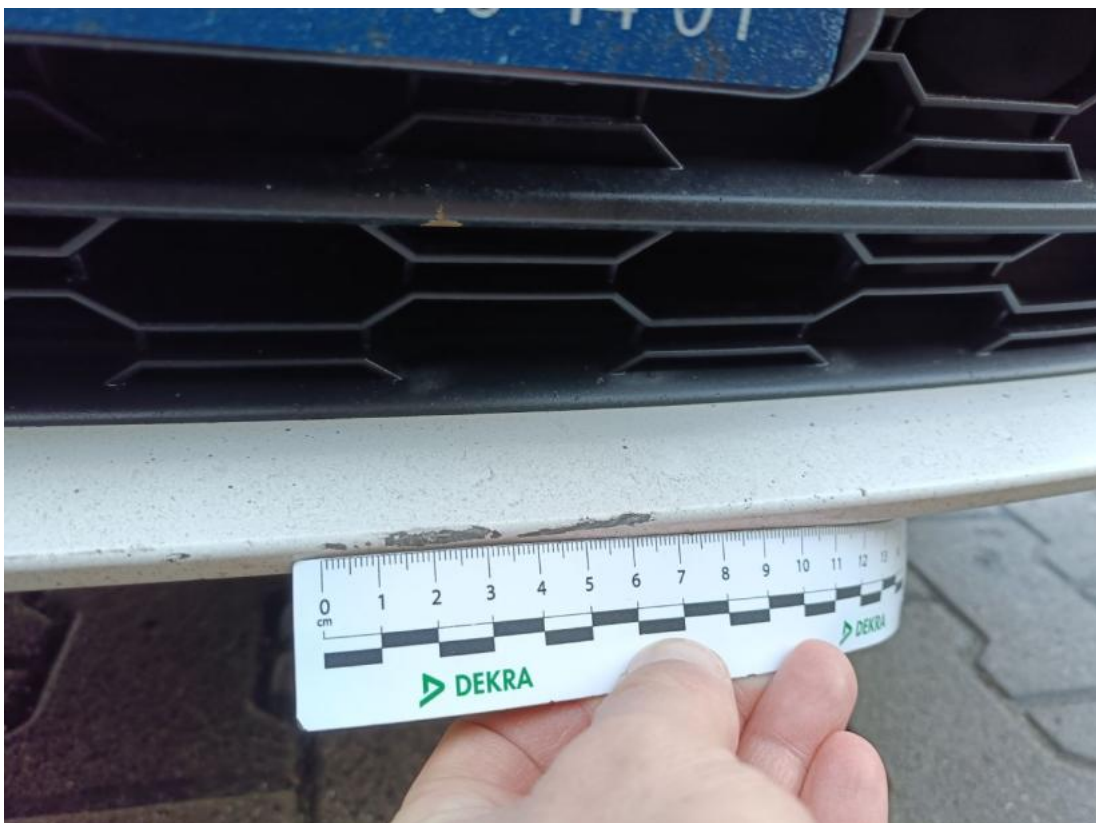
**Fot. 42**

| 1 | Okladzina zderzaka przedniego | rysa/odprysk, wgniecenie/odkształcenie, rozerwanie | WY | 3.3 |

Zderzak - Rysa/odprysk 1

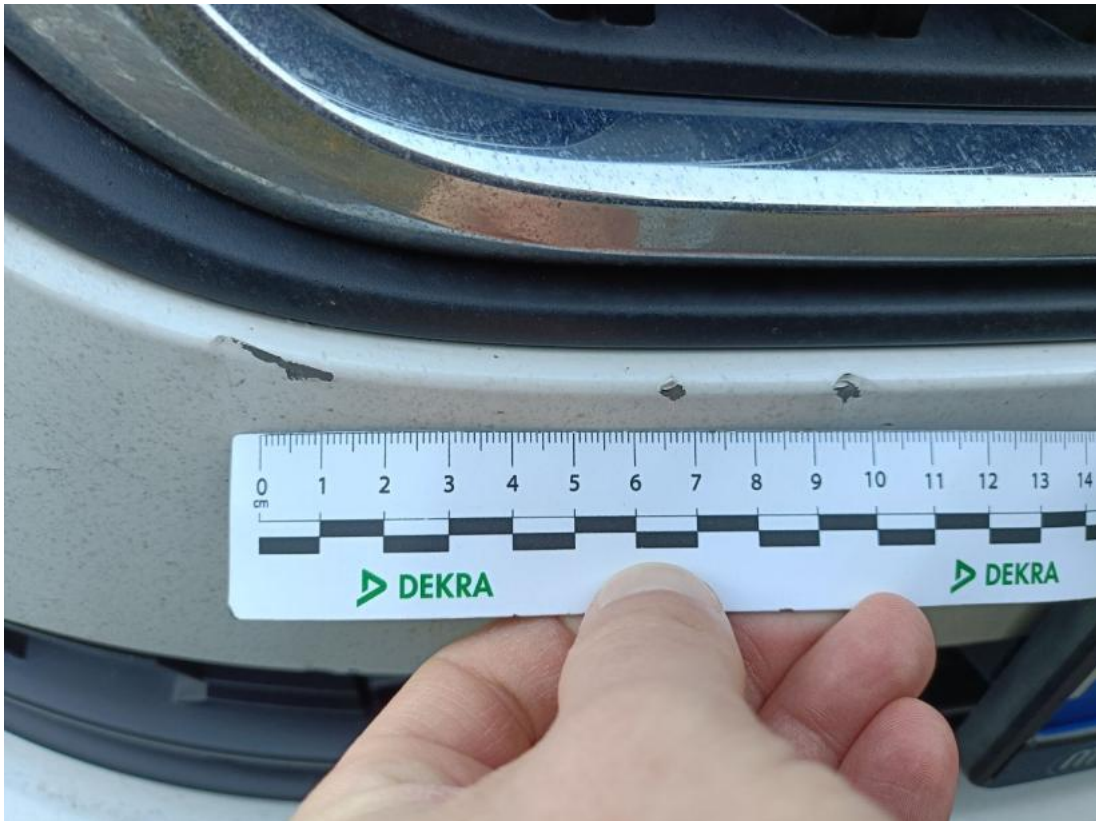
**Fot. 43**

Zderzak - Rysa/odprysk 2

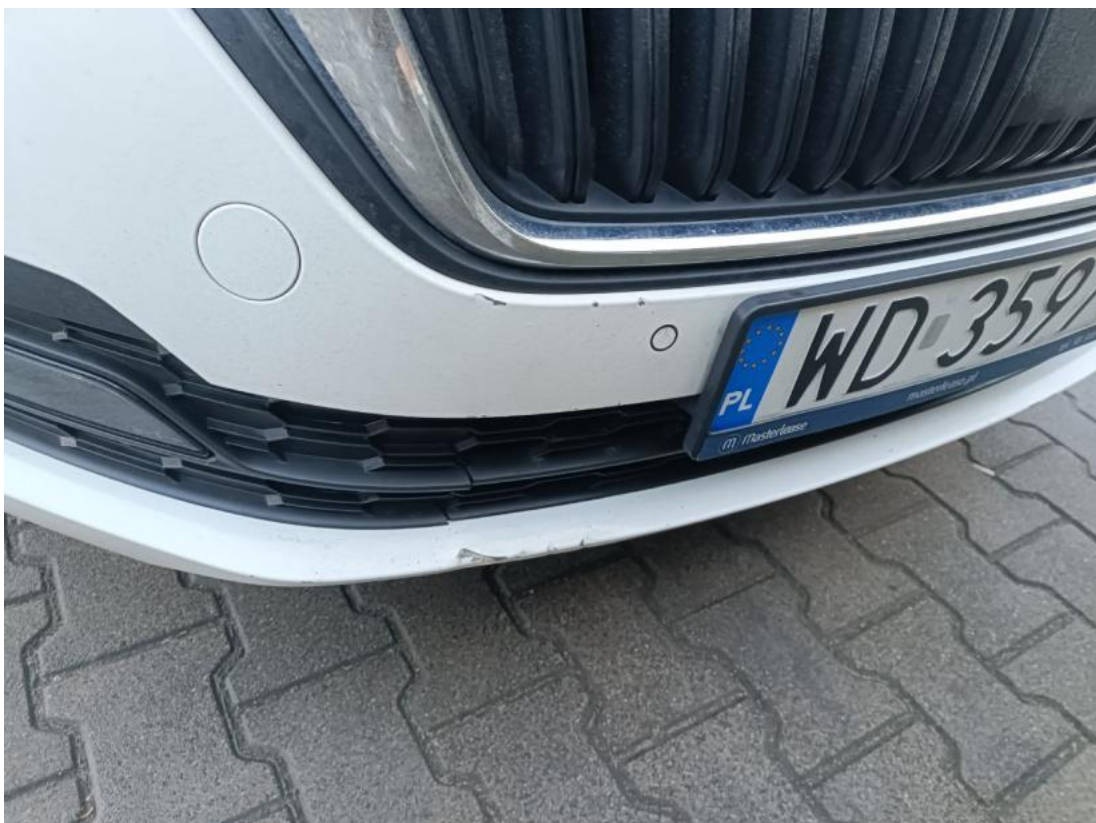
**Fot. 44**

Zderzak() - Rysa/odprysk 3

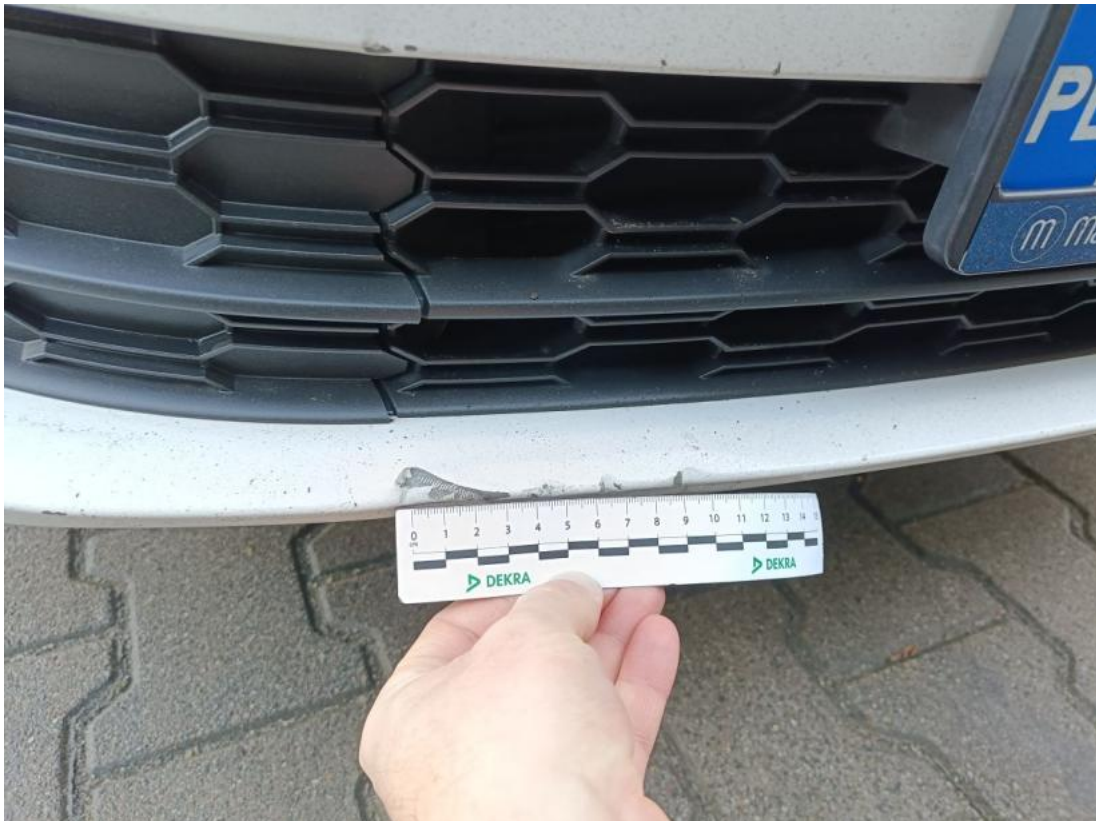
**Fot. 45**

Zderzak - Wgniecenie/odkształcenie 1

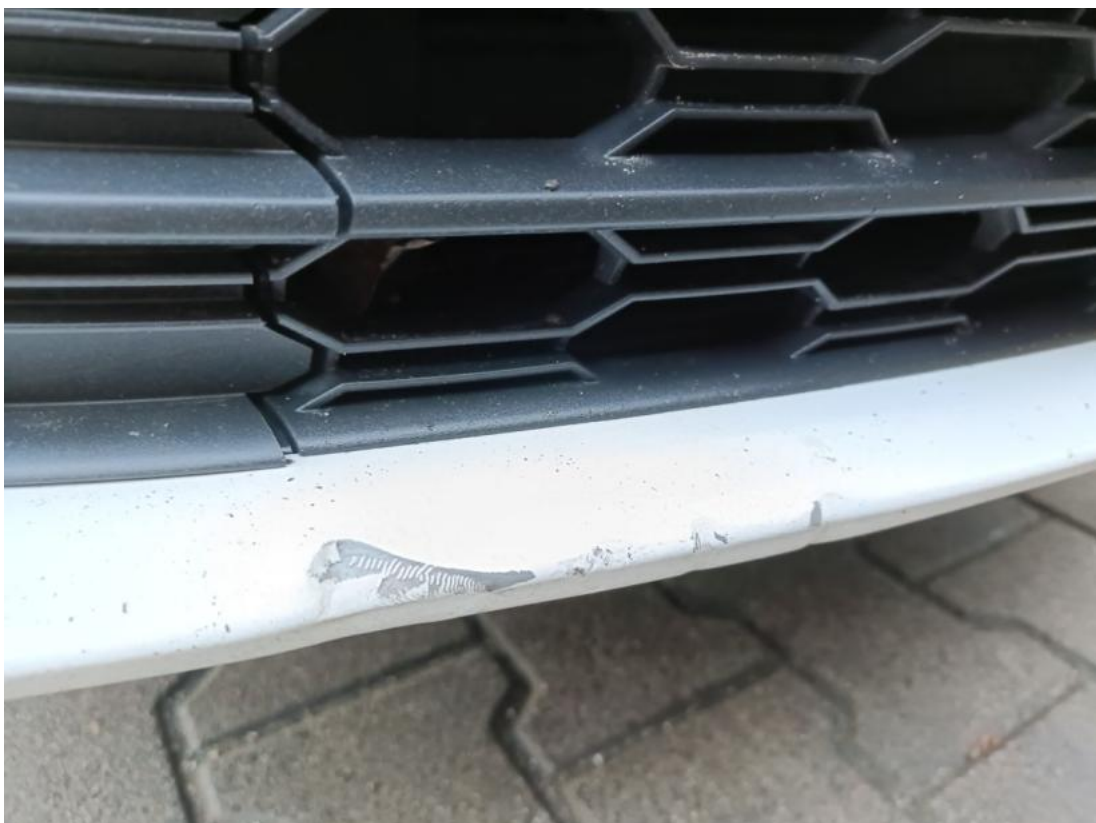
**Fot. 46**

Zderzak - Wgniecenie/odkształcenie 2

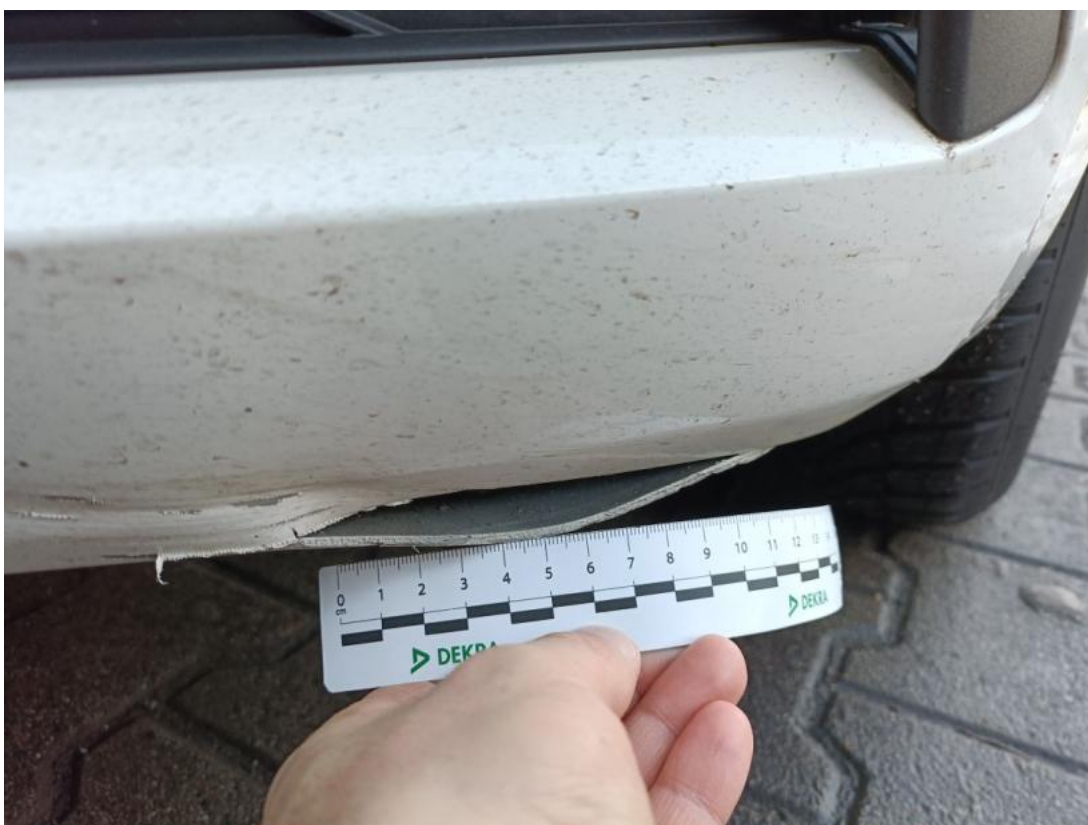
**Fot. 48**

Zderzak - Pęknięcie/rozerwanie 1

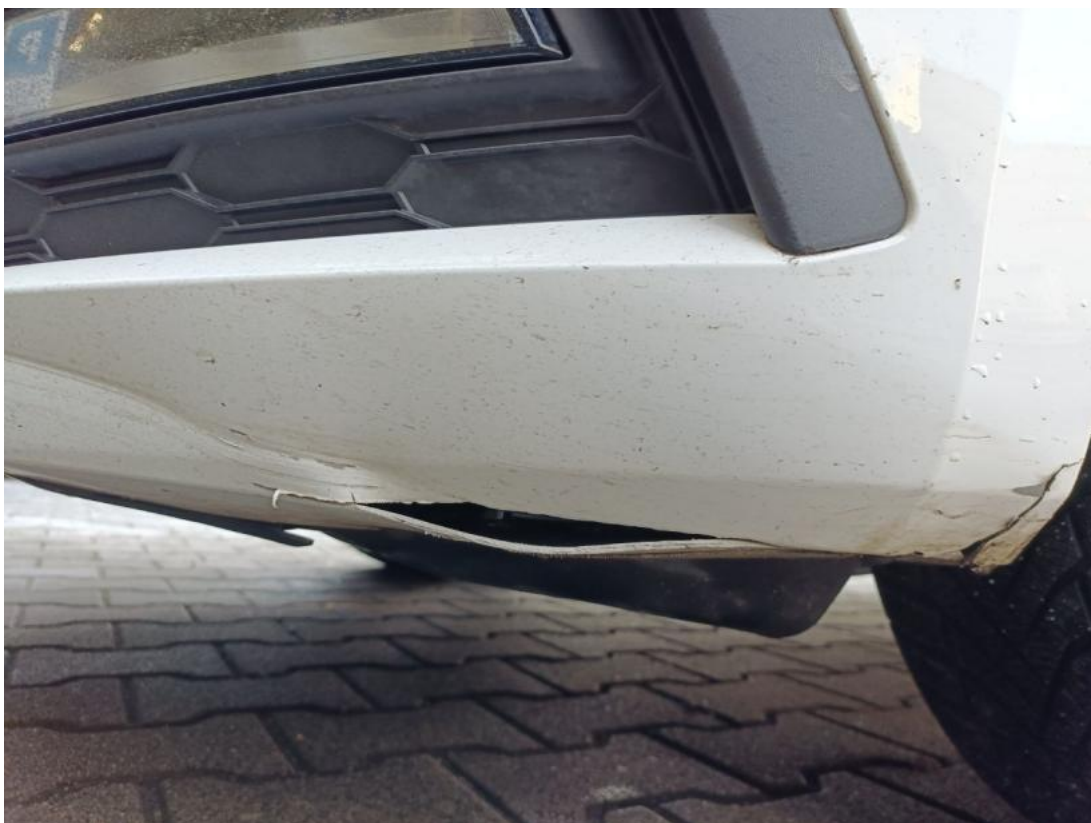
**Fot. 49**

Zderzak - Pęknięcie/rozerwanie 2

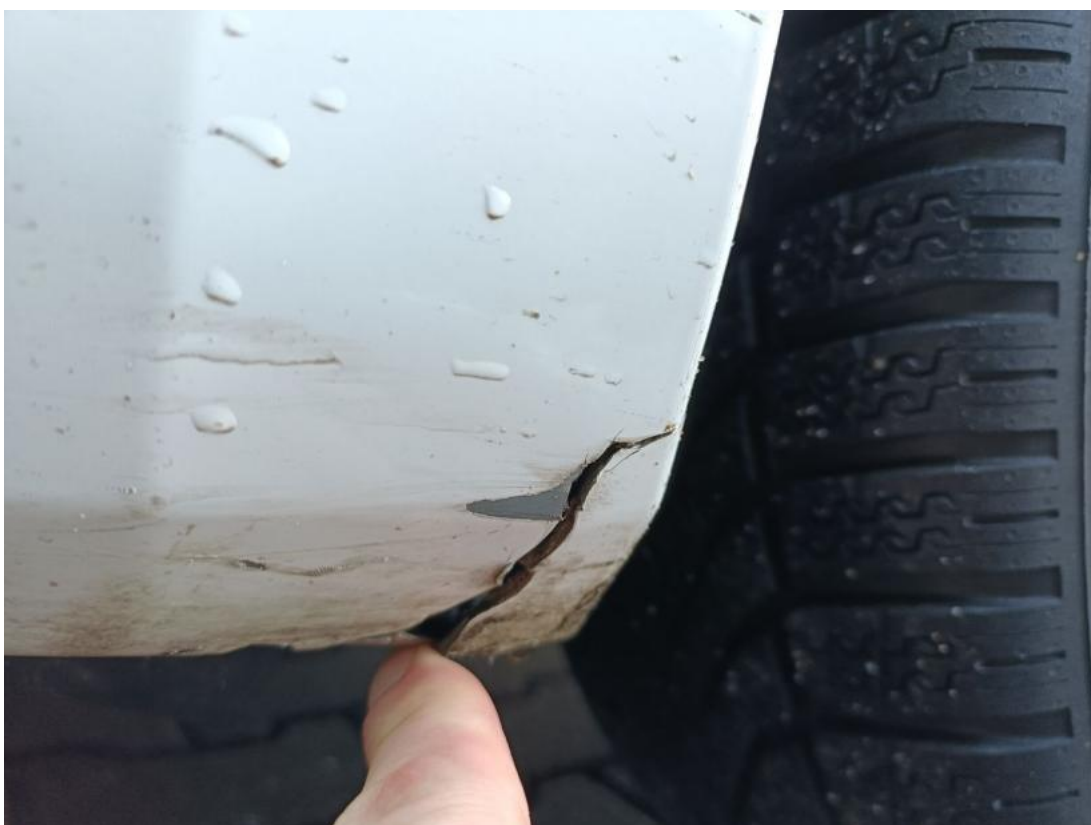
**Fot. 50**

Zderzak() - Pęknięcie/rozerwanie 3

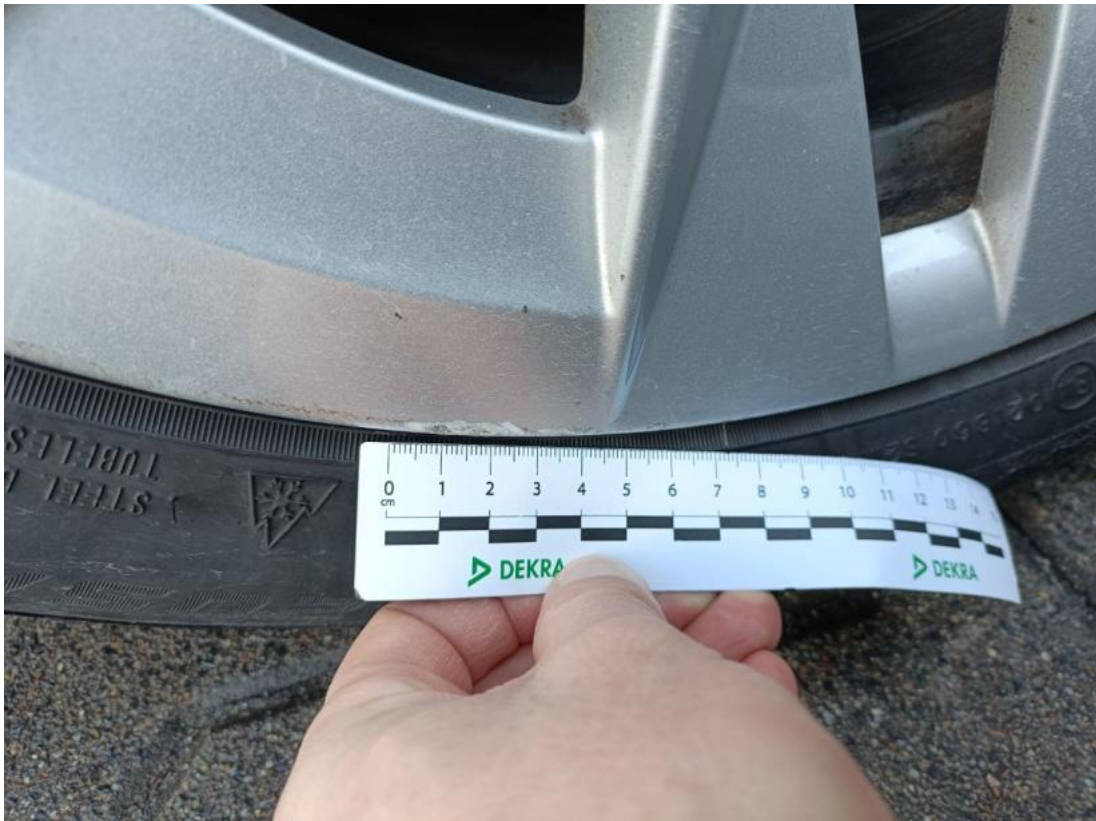
**Fot. 53**

| 9 | Tarcza koła aluminiowa przód R | rysa/odprysk | | |

Felga aluminiowa przednia P - Rysa/odprysk 1

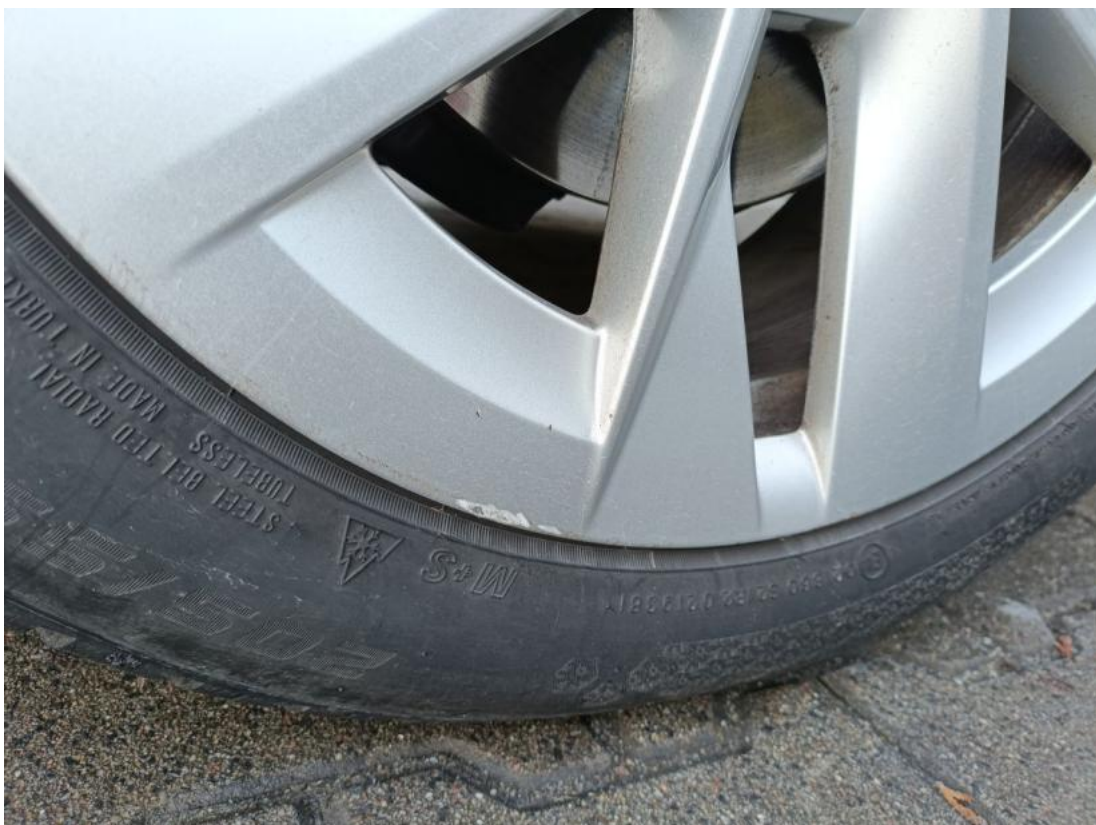
**Fot. 54**

Felga aluminiowa przednia P - Rysa/odprysk 2

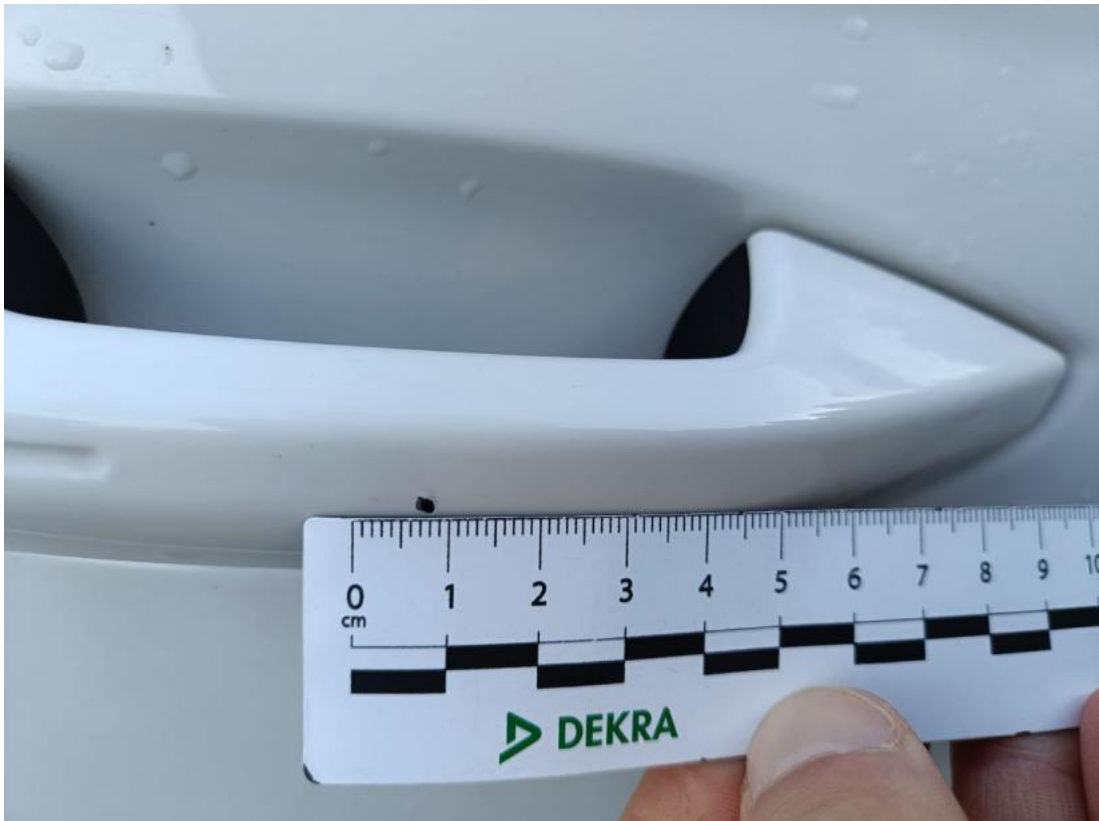
**Fot. 57**

| 8 | Zaślepka klamki zew. drzwi przednich R | rysa/odprysk | | |

Klamka drzwi prz P - Rysa/odprysk 1

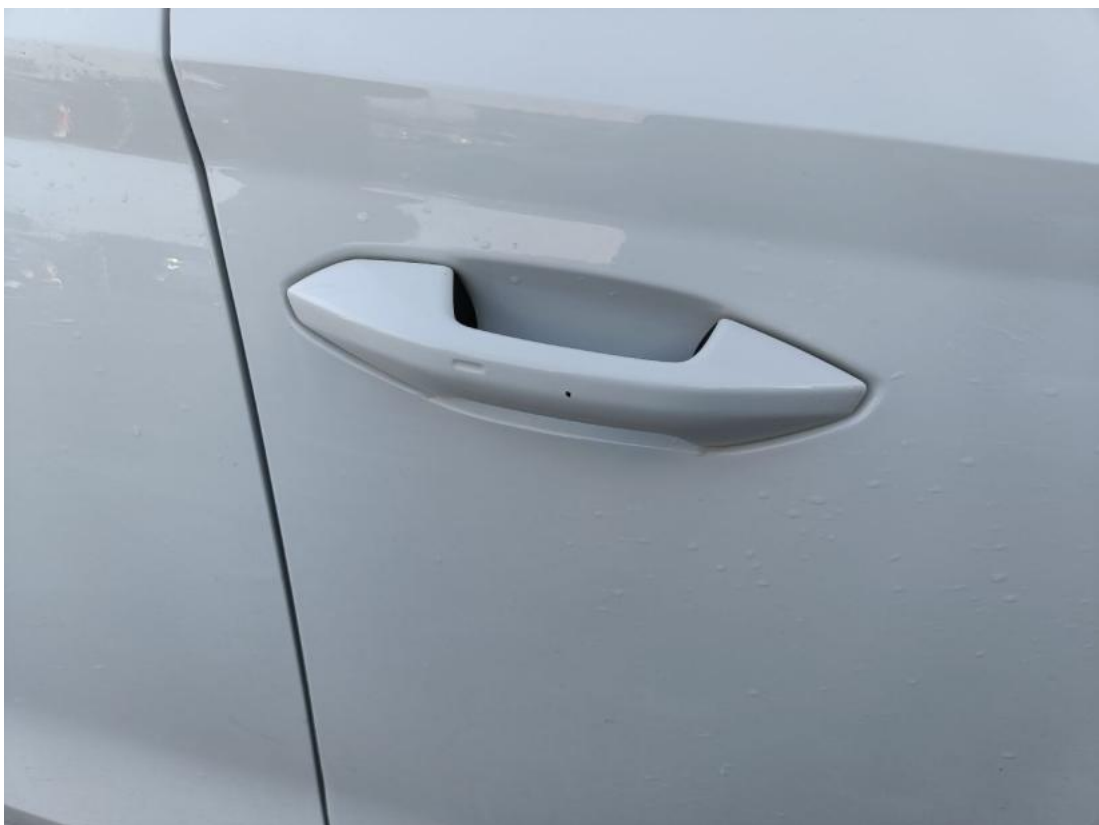
**Fot. 58**

Klamka drzwi prz P - Rysa/odprysk 2

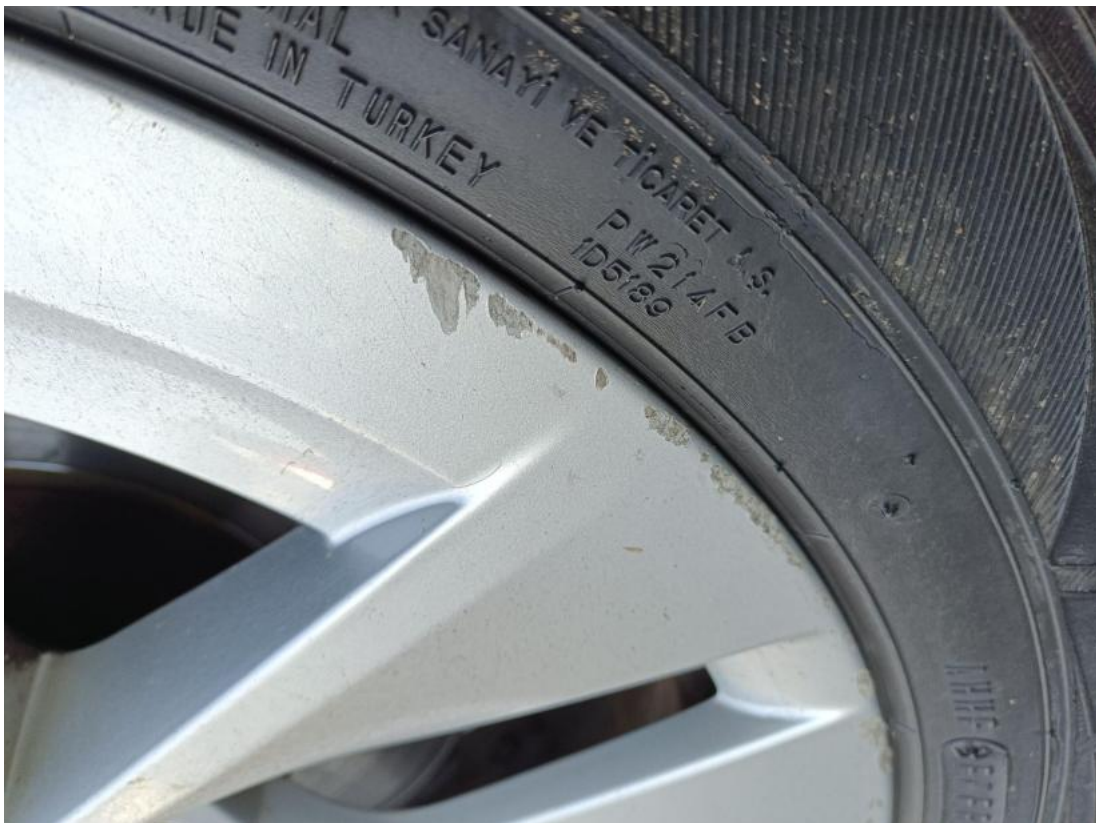
**Fot. 62**

| 6 | Tarcza koła aluminiowa tył R | rysa/odprysk, ubytki materiału | NA | 2 |

Felga aluminiowa tylna P - Rysa/odprysk 2

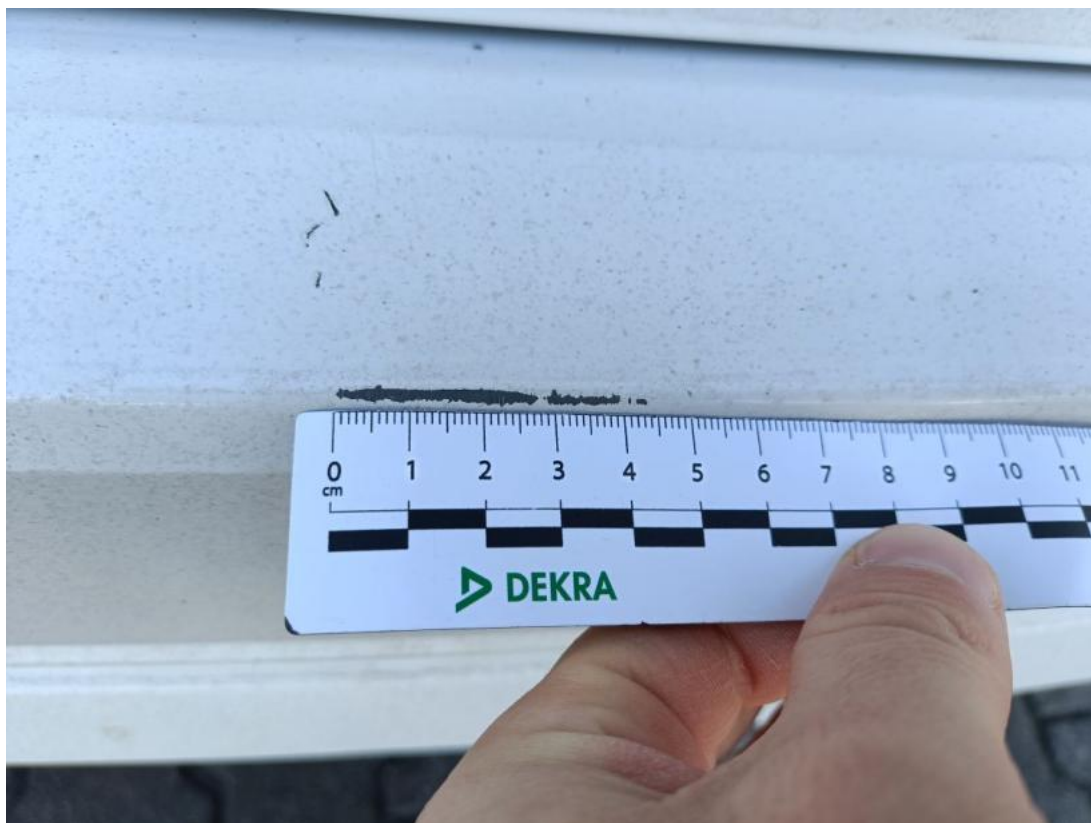
**Fot. 65**

| 4 | Okladzina zderzaka tylnego | rysa/odprysk | NA | 0.8 |

Zderzak tylny cz górna - Rysa/odprysk 1

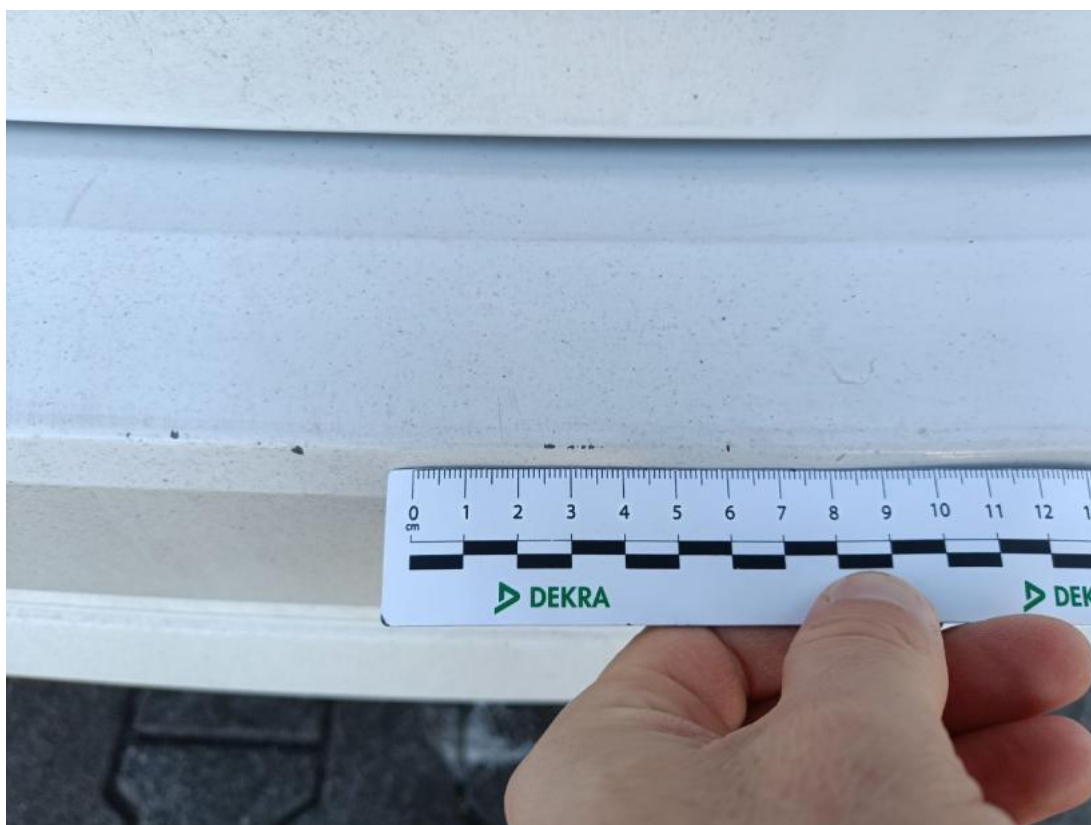
**Fot. 66**

Zderzak tylny cz górna - Rysa/odprysk 2

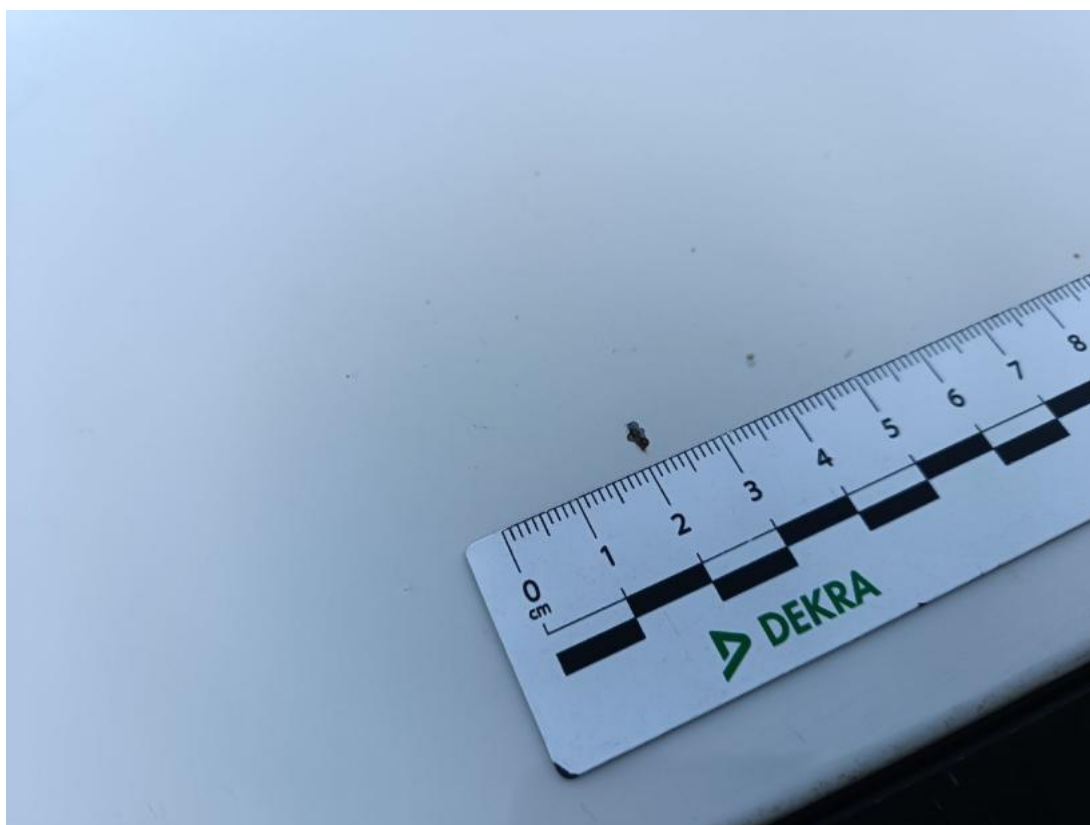
**Fot. 70**

| 2 | Dach | rysa/odprysk, ślady korozji | NA | 0.3 |

Dach - Rysa/odprysk 1

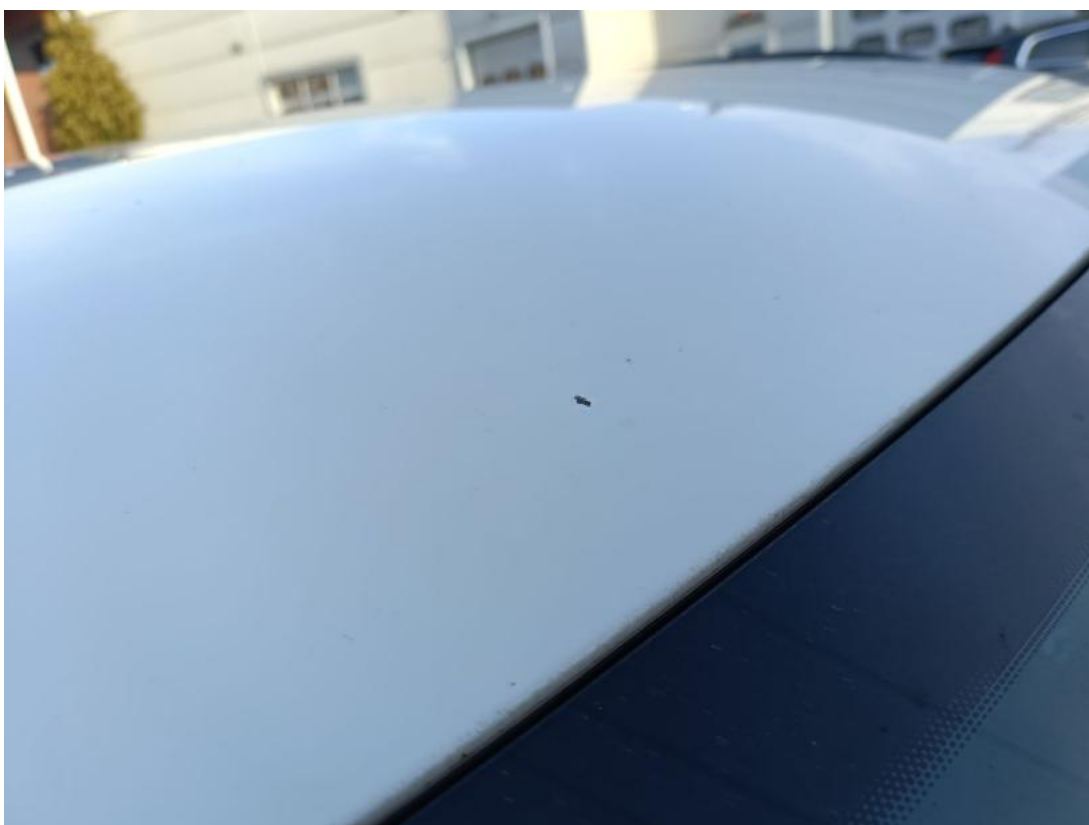
**Fot. 72**

Dach() - Rysa/odprysk 3

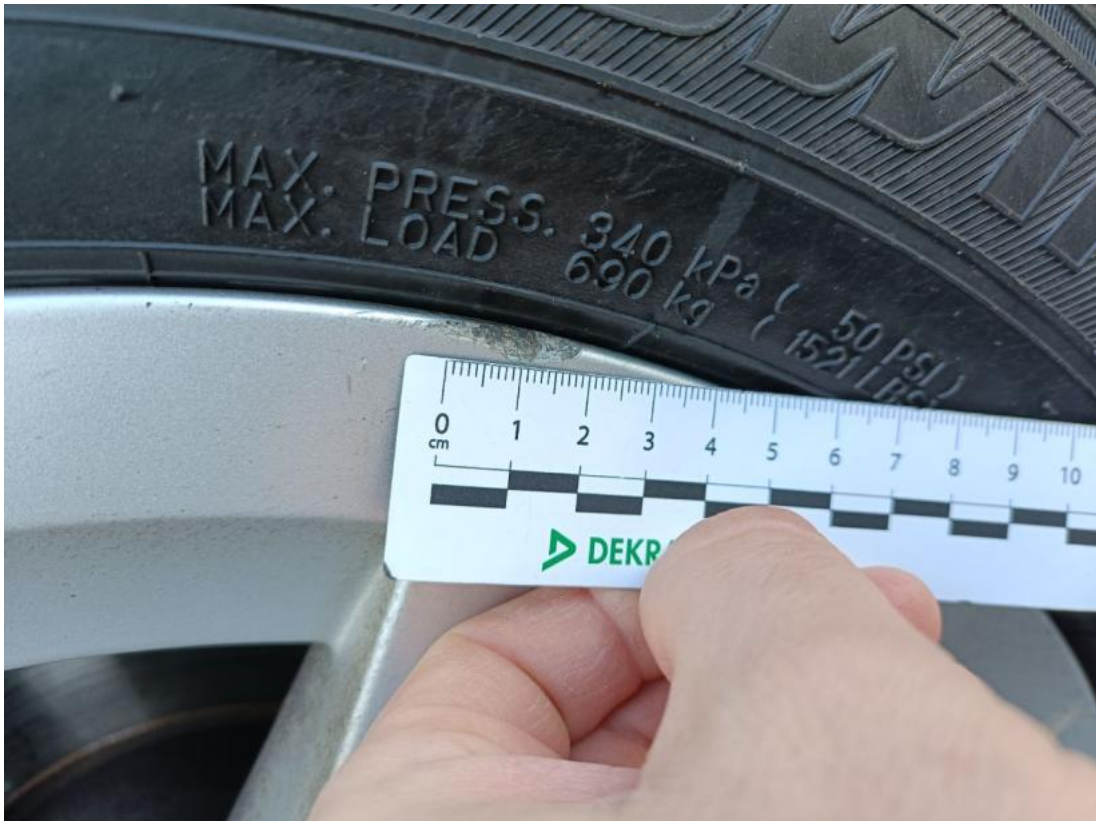
**Fot. 75**

| 5 | Tarcza koła aluminiowa tył L | rysa/odprysk, ubytki materiału | NA | 2 |

Felga aluminiowa tylna L - Rysa/odprysk 1

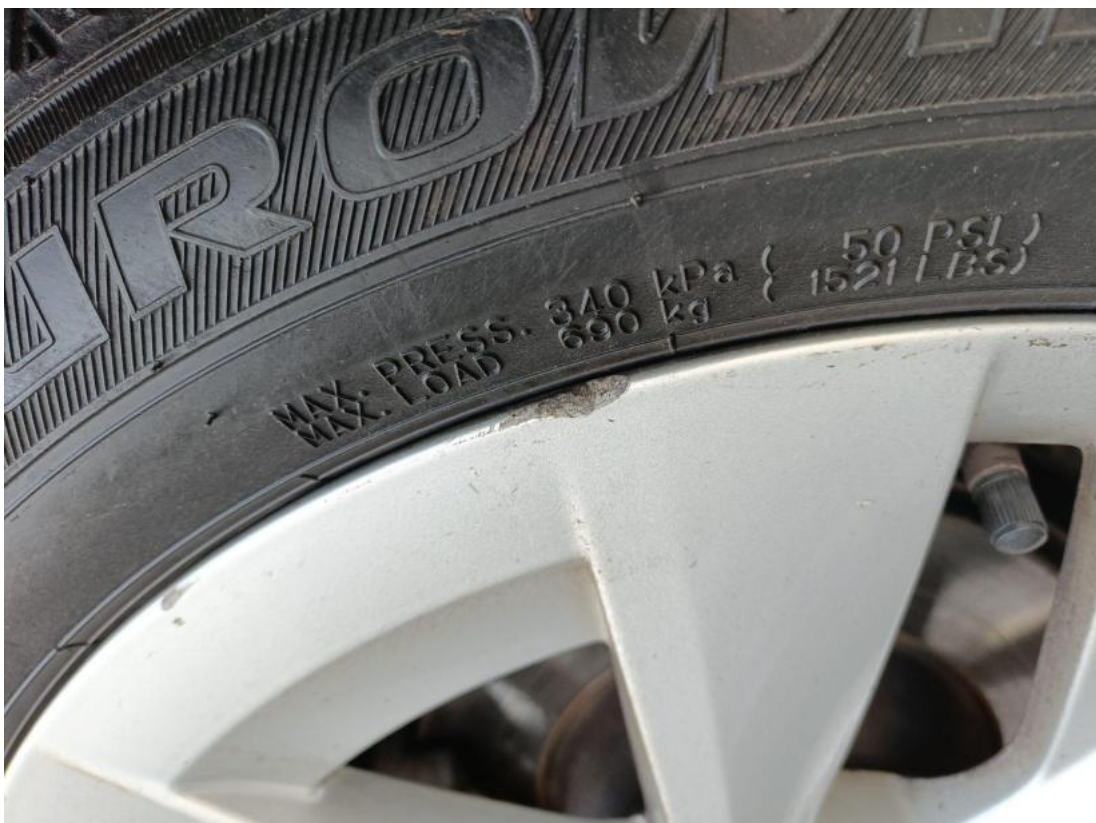
**Fot. 76**

Felga aluminiowa tylna L - Rysa/odprysk 2

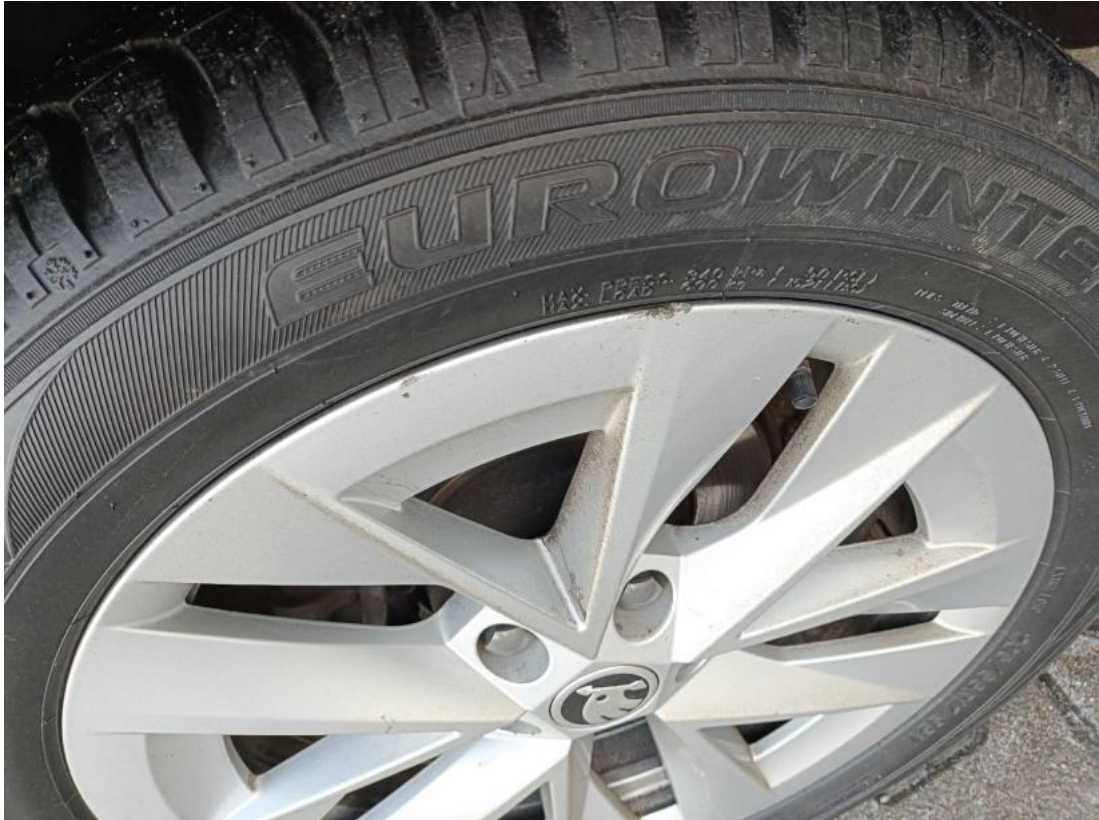
**Fot. 77**

Felga aluminiowa tylna L() - Rysa/odprysk 3

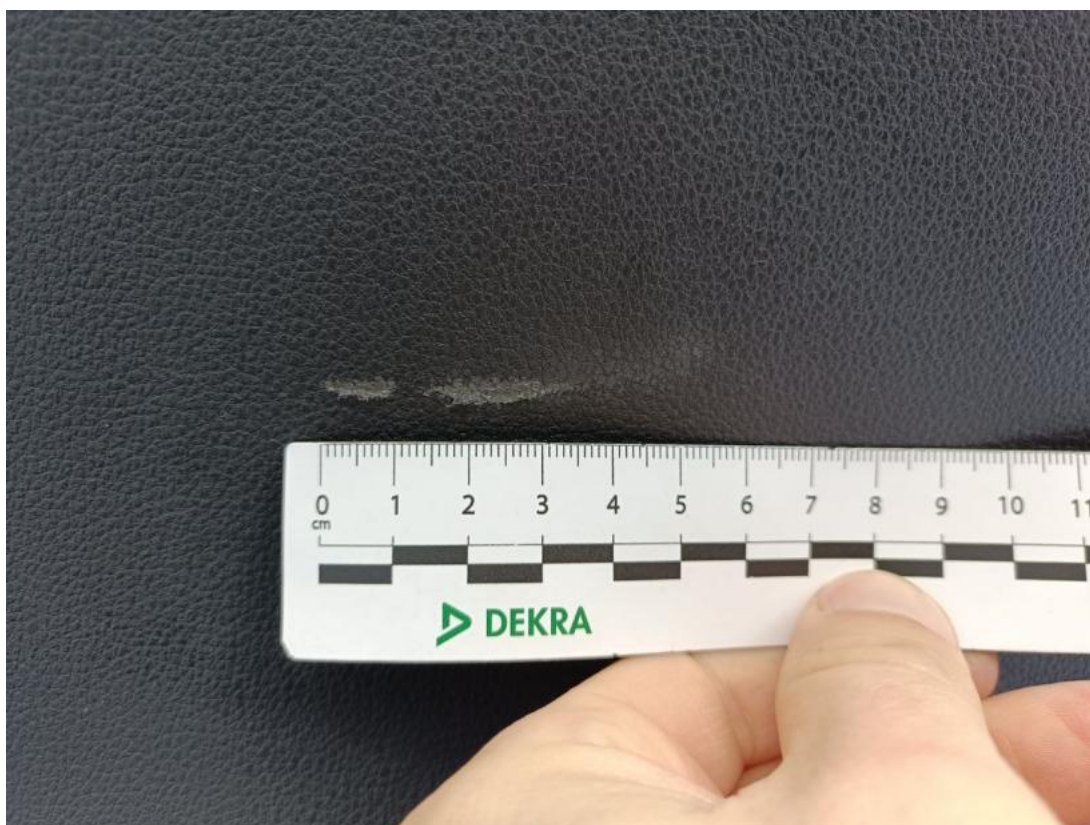
**Fot. 84**

| 10 | Nakładka pokryw tylnych dół | zarysowanie | | |

Wykładzina pokrywy tylnej - Rysa/odprysk 1

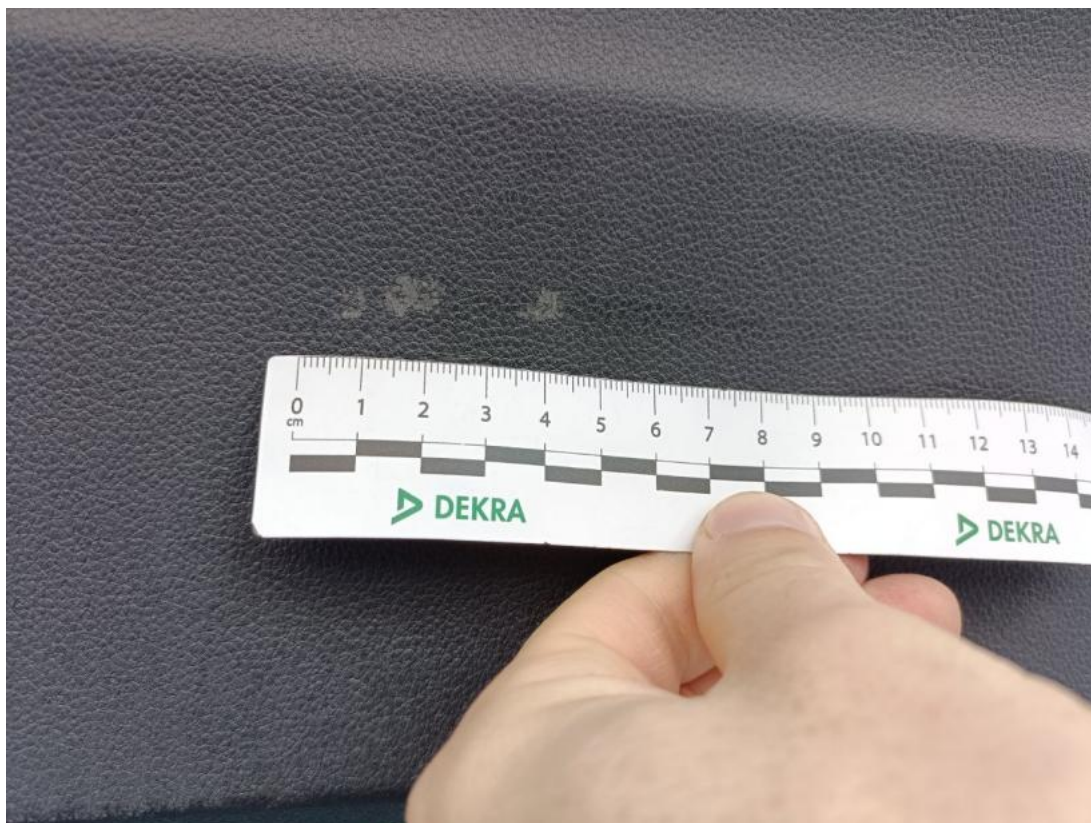
**Fot. 85**

Wykładzina pokrywy tylnej - Rysa/odprysk 2

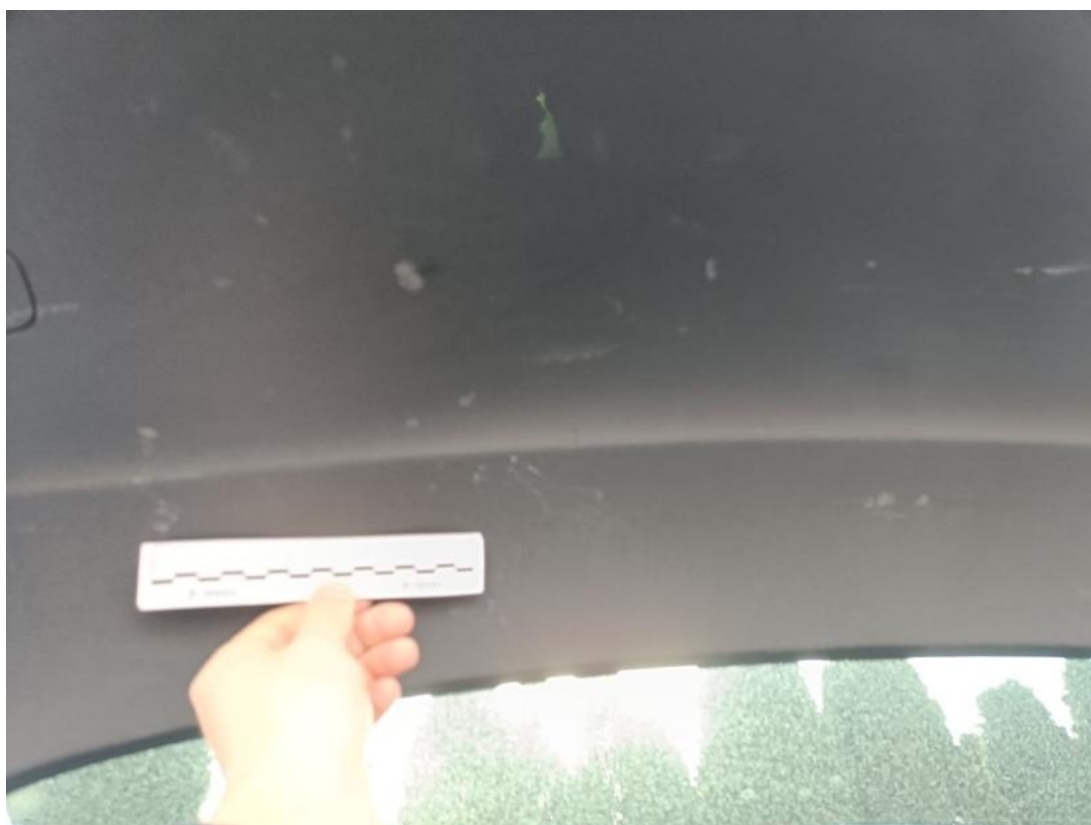
**Fot. 86**

Wykładzina pokrywy tylnej() - Rysa/odprysk 3
