## Raport z oględzin pojazdu

| Numer raportu | 217935/1/26-11401 | Data raportu | 26-01-2026 |

| Numer identyfikacyjny (VIN) | U5YH5815APL141491 |
| Marka, model | KIA Ceed Kombi 21- |

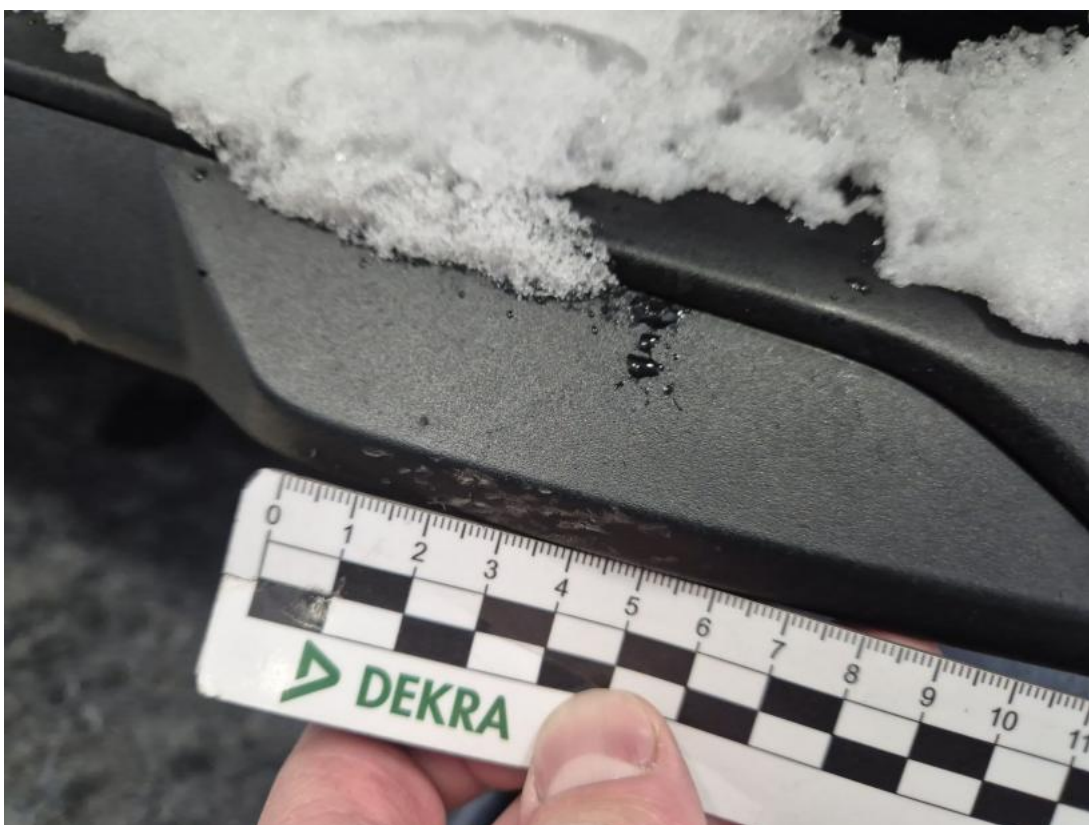
**Fot. 34**

| Poz. | Nazwa pozycji | Opis uszkodzeń | Kwalifik. | Naprawa [rbg] |
|---|---|---|---|---|
| 2 | Spoiler czołowy | zarysowanie, wgniecenie/odkształcenie | | |

Spoiler zderzaka przedniego - Rysa/odprysk 1

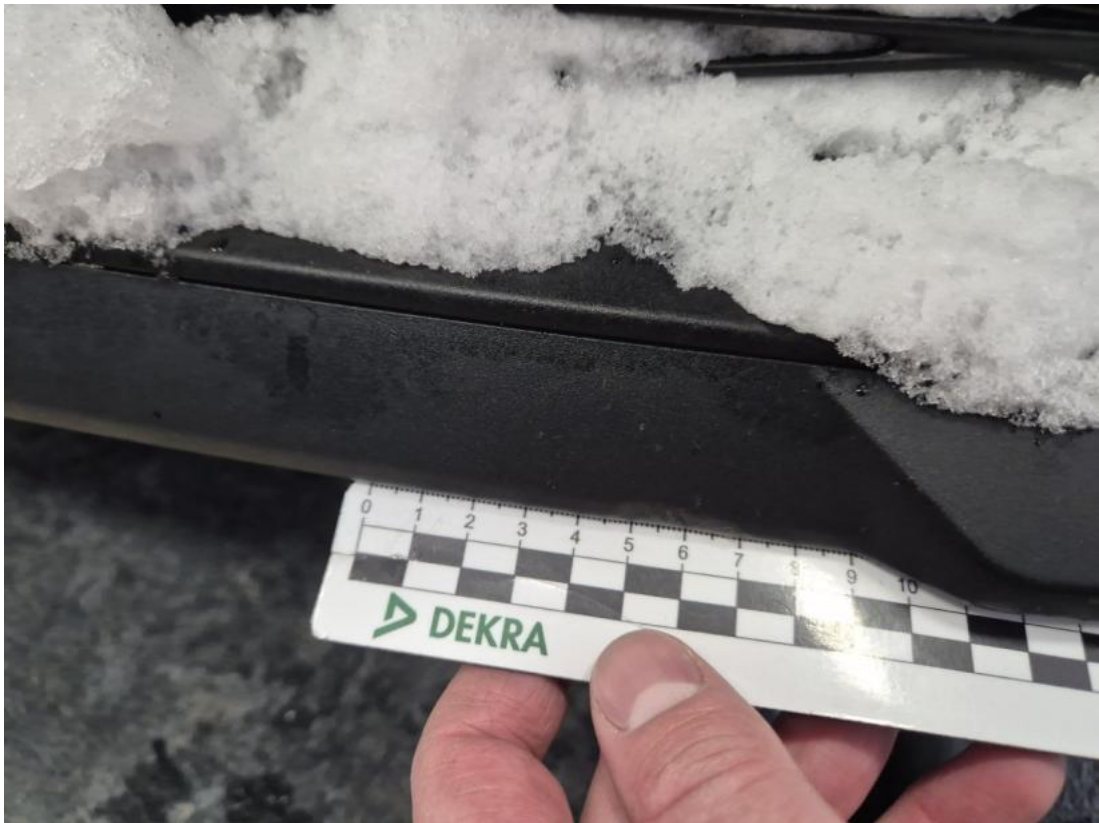
**Fot. 35**

Spoiler zderzaka przedniego - Wgniecenie/odkształcenie 1

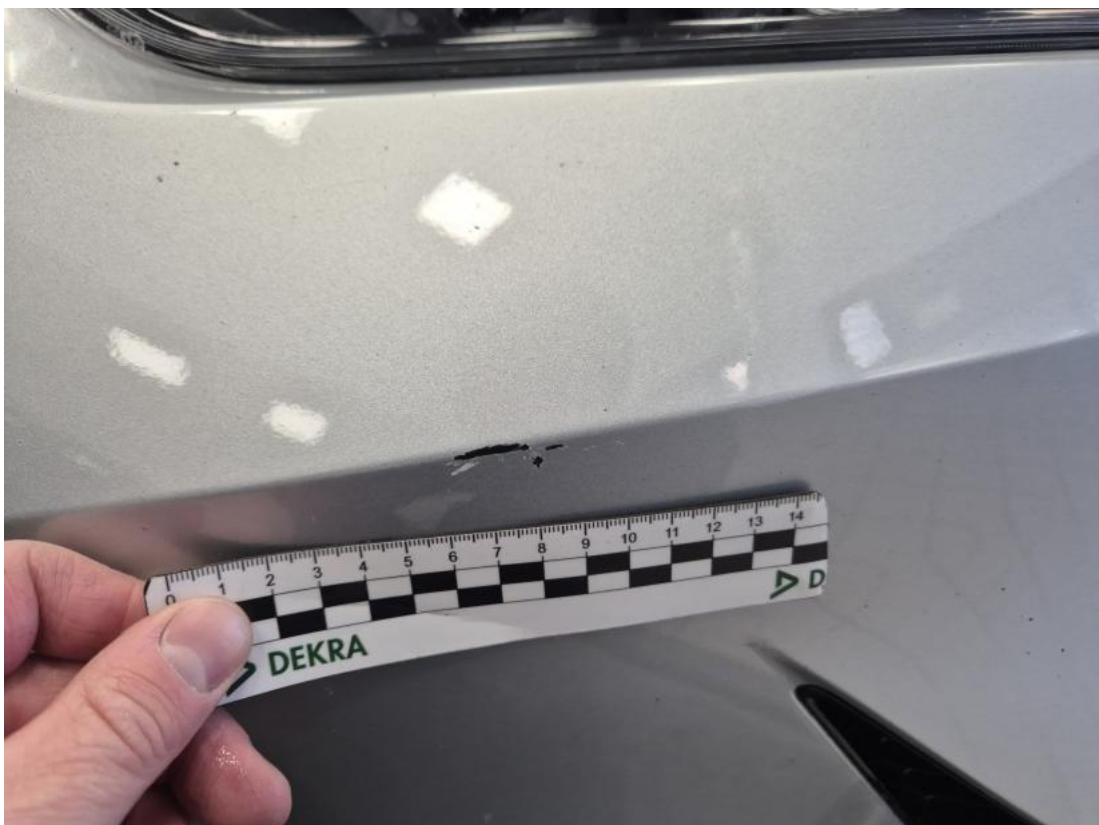
**Fot. 36**

| Poz. | Nazwa pozycji | Opis uszkodzeń | Kwalifik. | Naprawa [rbg] |
|---|---|---|---|---|
| 1 | Okladzina zderzaka przedniego | rysa/odprysk | | |

Zderzak - Rysa/odprysk 1

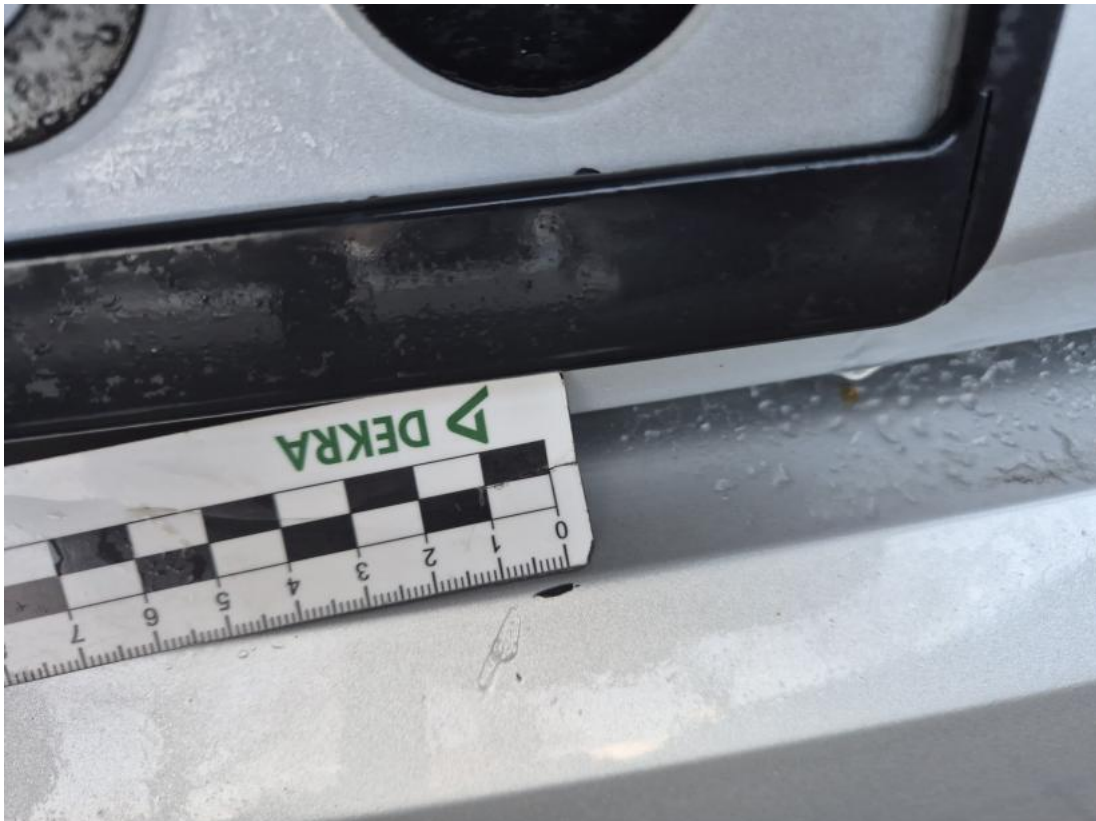
**Fot. 37**

| Poz. | Nazwa pozycji | Opis uszkodzeń | Kwalifik. | Naprawa [rbg] |
|---|---|---|---|---|
| 4 | Okladzina zderzaka tylnego | rysa/odprysk | | |

Zderzak tylny - Rysa/odprysk 1

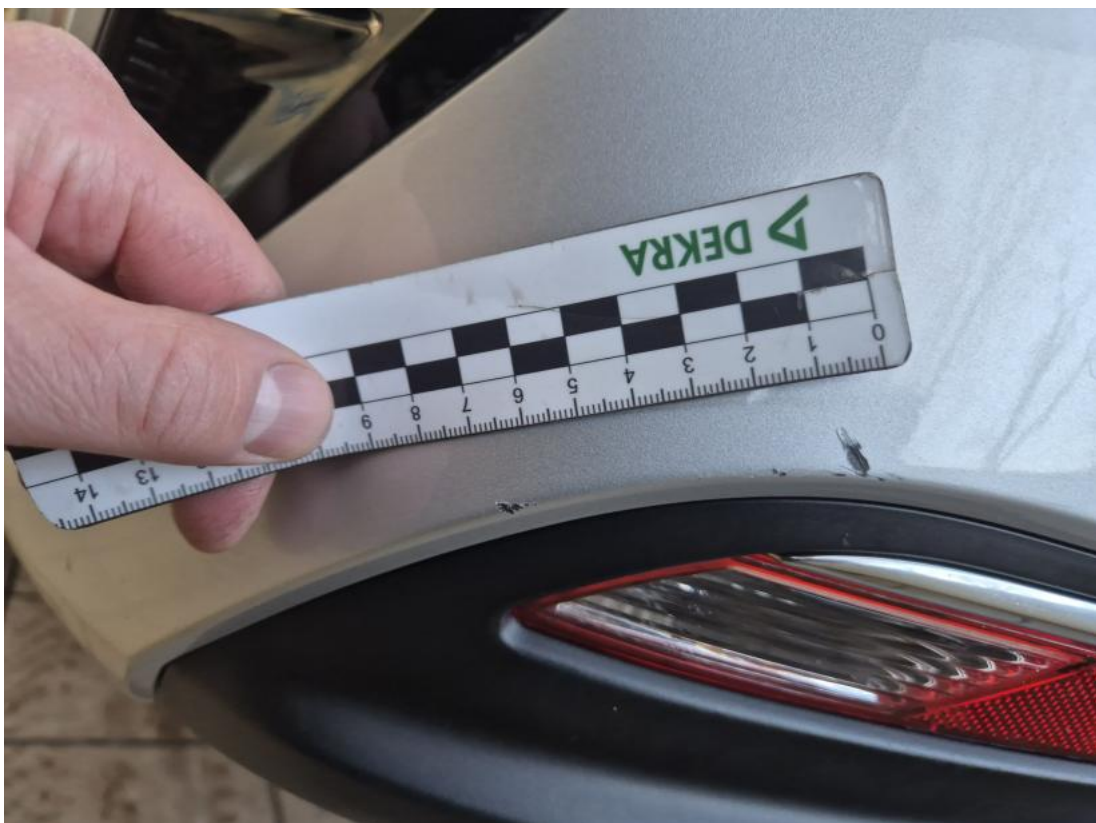
**Fot. 38**

Zderzak tylny - Rysa/odprysk 2

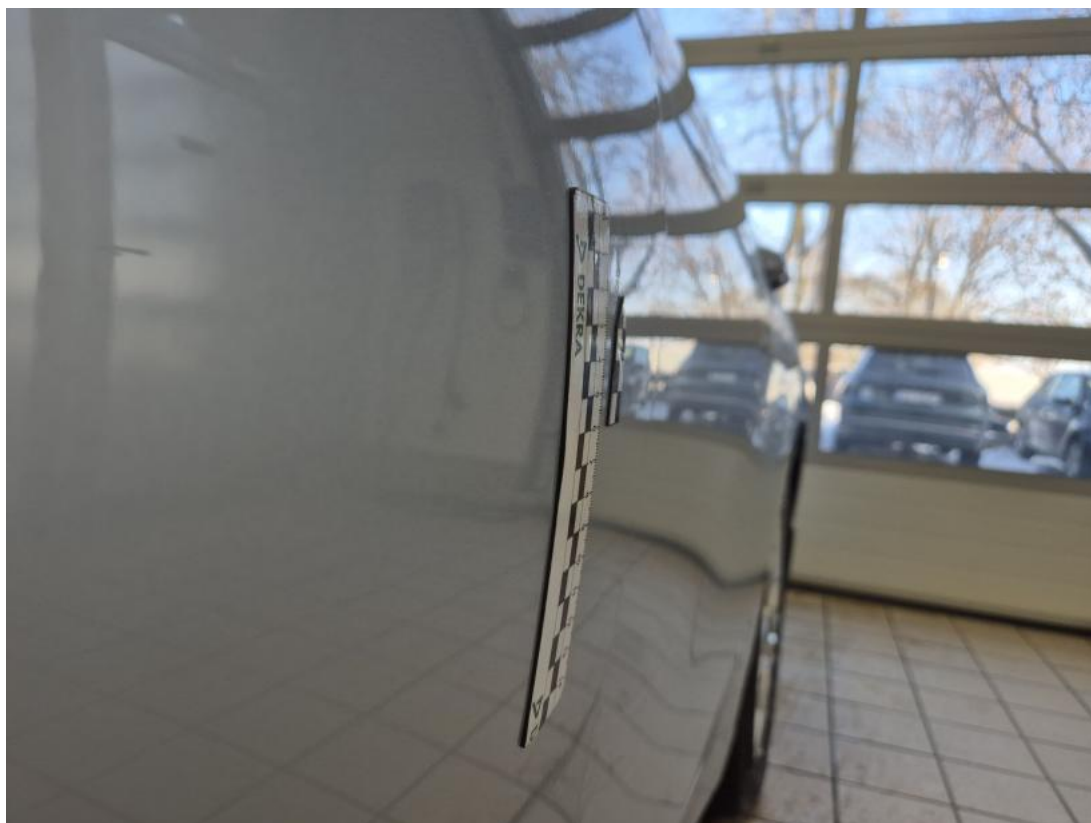
**Fot. 39**

| Poz. | Nazwa pozycji | Opis uszkodzeń | Kwalifik. | Naprawa [rbg] |
|---|---|---|---|---|
| 3 | Drzwi przednie (nieuzbrojone) L | rysa/odprysk | | |

Drzwi przed L - Wgniecenie/odkształcenie 1
