## Raport z oględzin pojazdu

| Numer raportu | 422367/2/26-9573 | Data raportu | 16-02-2026 |

| Marka, model | HYUNDAI i20 20-24 |
| Numer rejestracyjny | WD4689S |

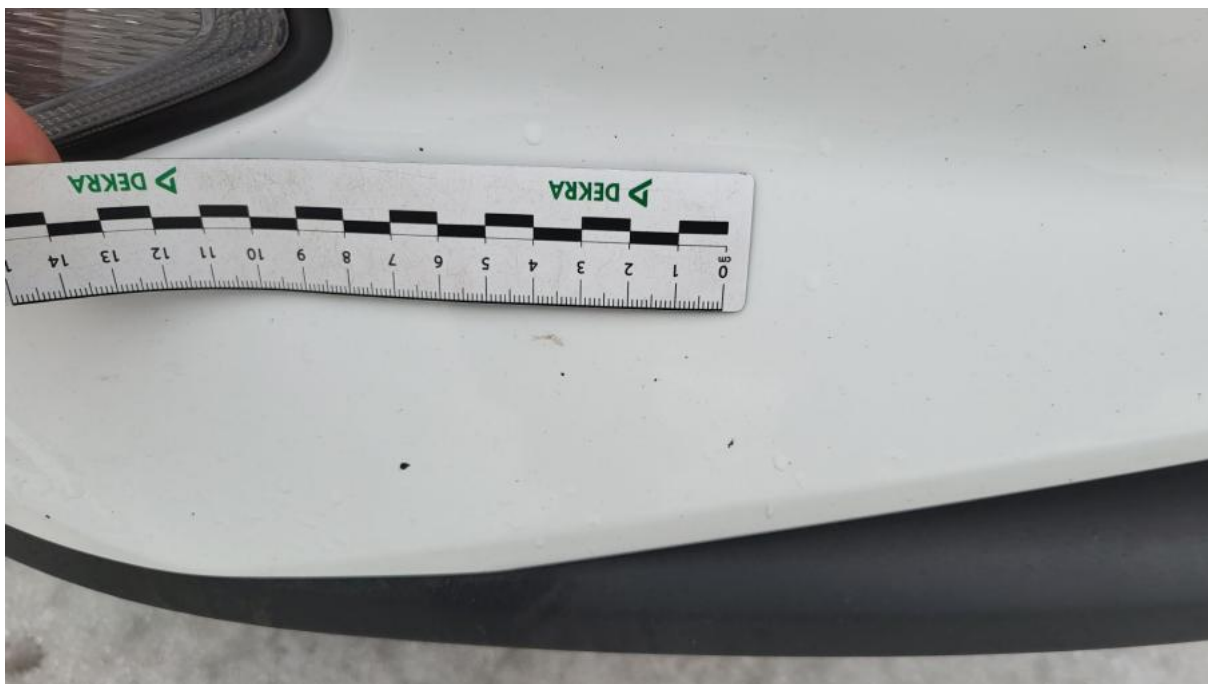
**Fot. 34**

| 6 | Okladzina zderzaka przedniego | rysa/odprysk | | |

Zderzak - Rysa/odprysk 1

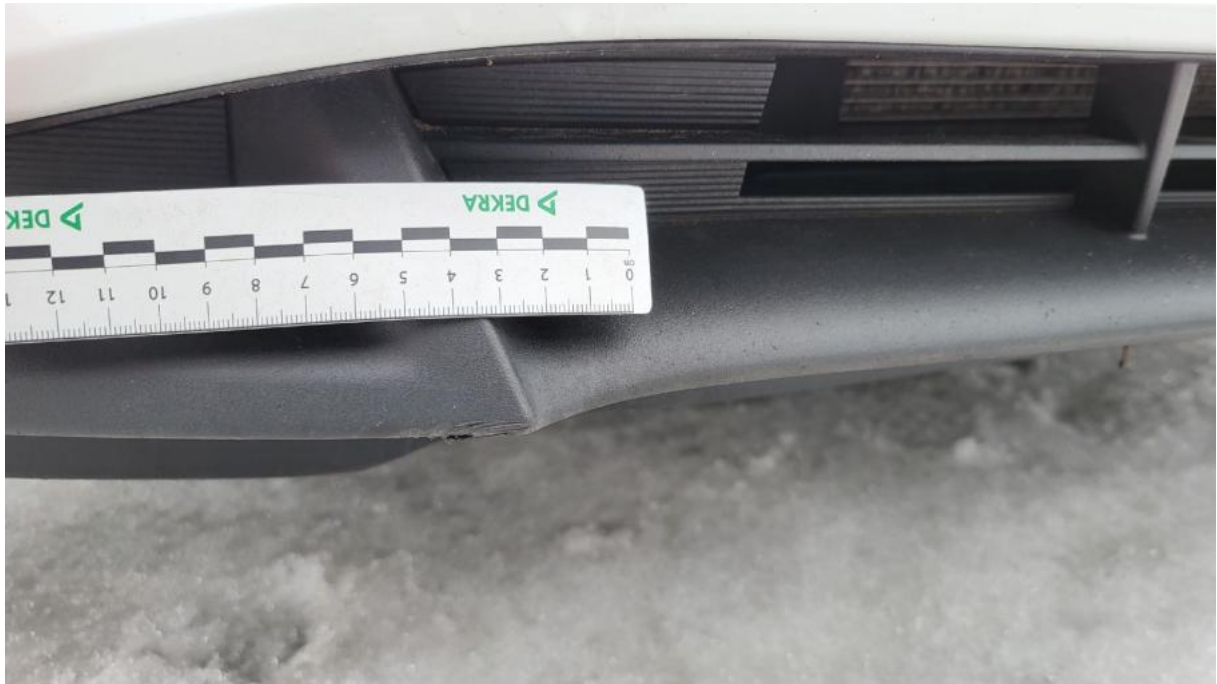
**Fot. 35**

| 1 | Spoiler czołowy | pęknięcie/rozerwanie, rysa/odprysk | WY | 0.7 |

Zderzak przedni cz Śr - Pęknięcie/ Rozerwanie 1

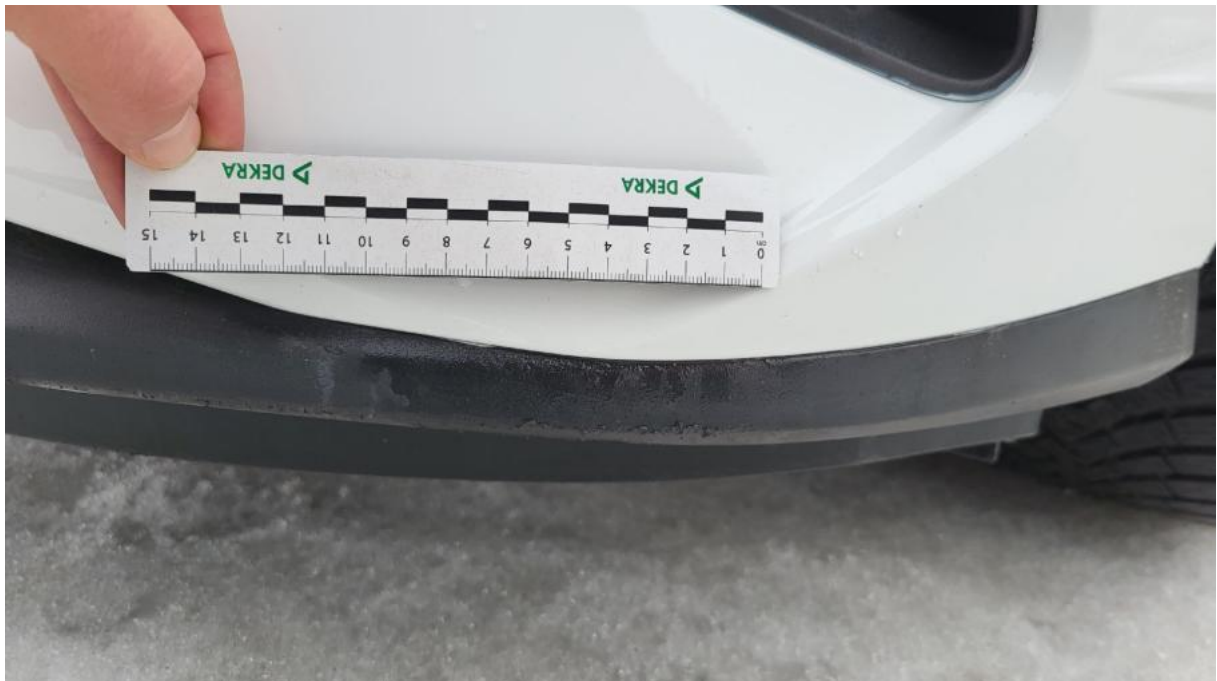
**Fot. 36**

Zderzak przedni cz Śr - Rysa/odprysk 2

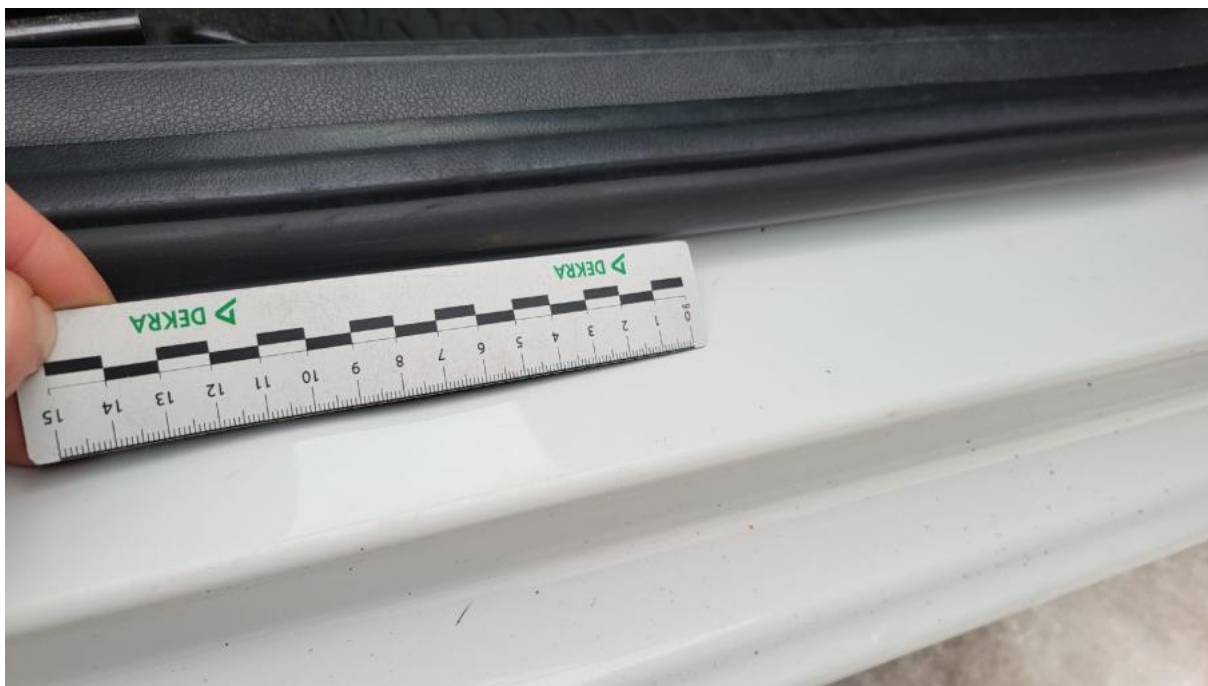
**Fot. 37**

| 5 | Próg R | rysa/odprysk, wgniecenie/odkształcenie | NA | 1 |

Próg P - Rysa/odprysk 1

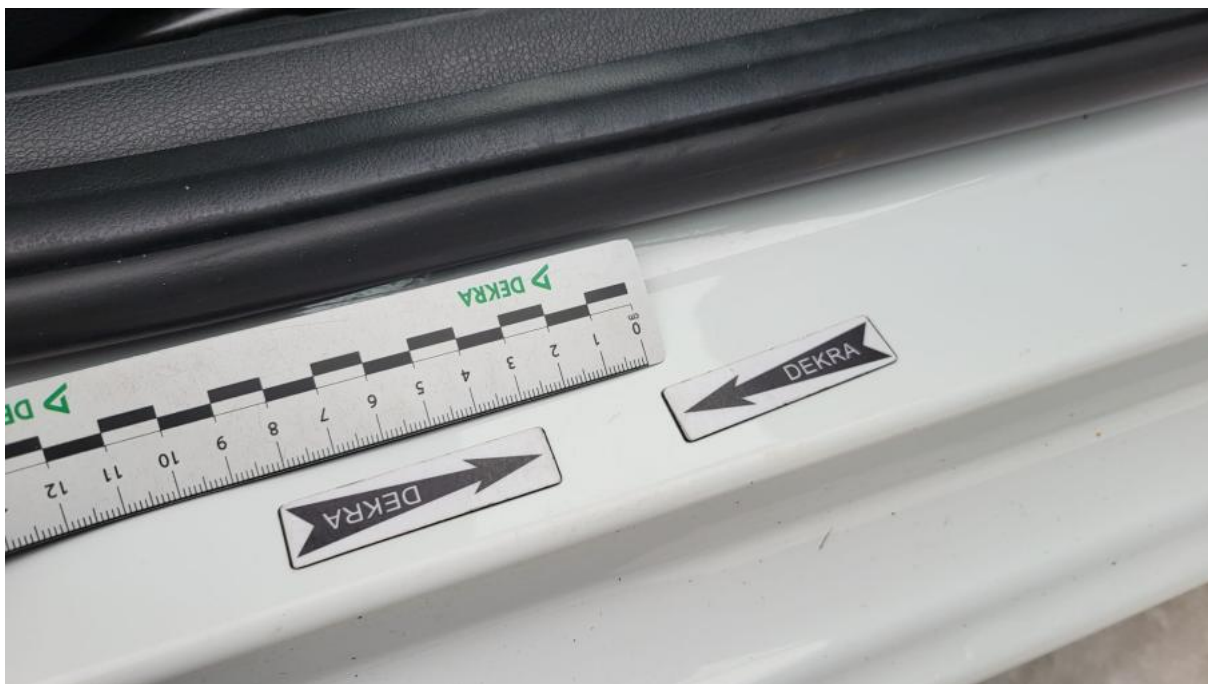
**Fot. 38**

Próg P - Wgniecenie/odkształcenie 1

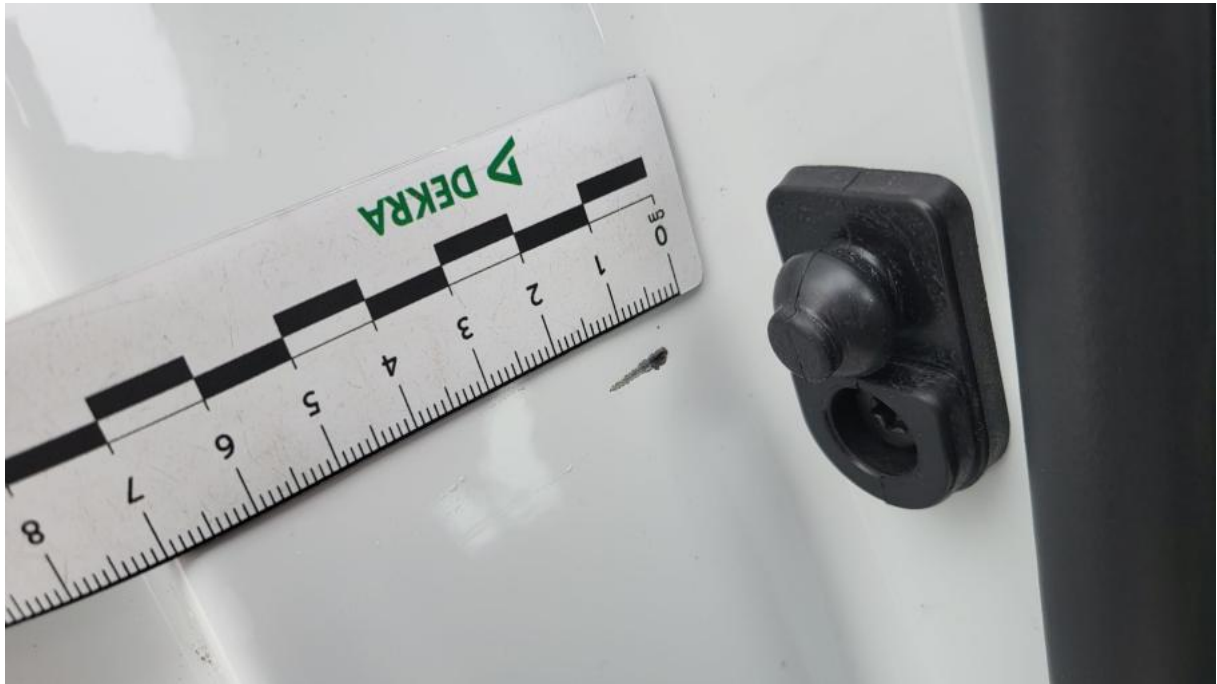
**Fot. 39**

| 3 | Bok kompletny R | rysa/odprysk, wgniecenie/odkształcenie | NA | 0.5 |

Błotnik tylny P / Ściana boczna P - Rysa/odprysk 1

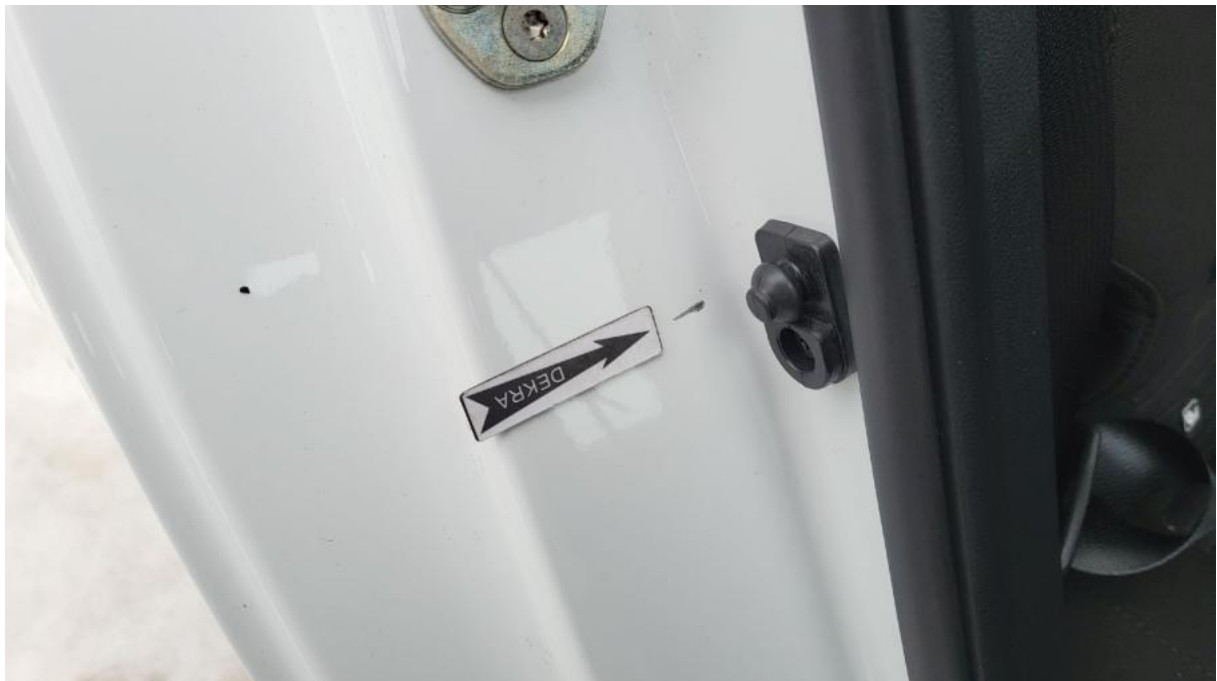
**Fot. 40**

Błotnik tylny P / Ściana boczna P - Wgniecenie/odkształcenie 1

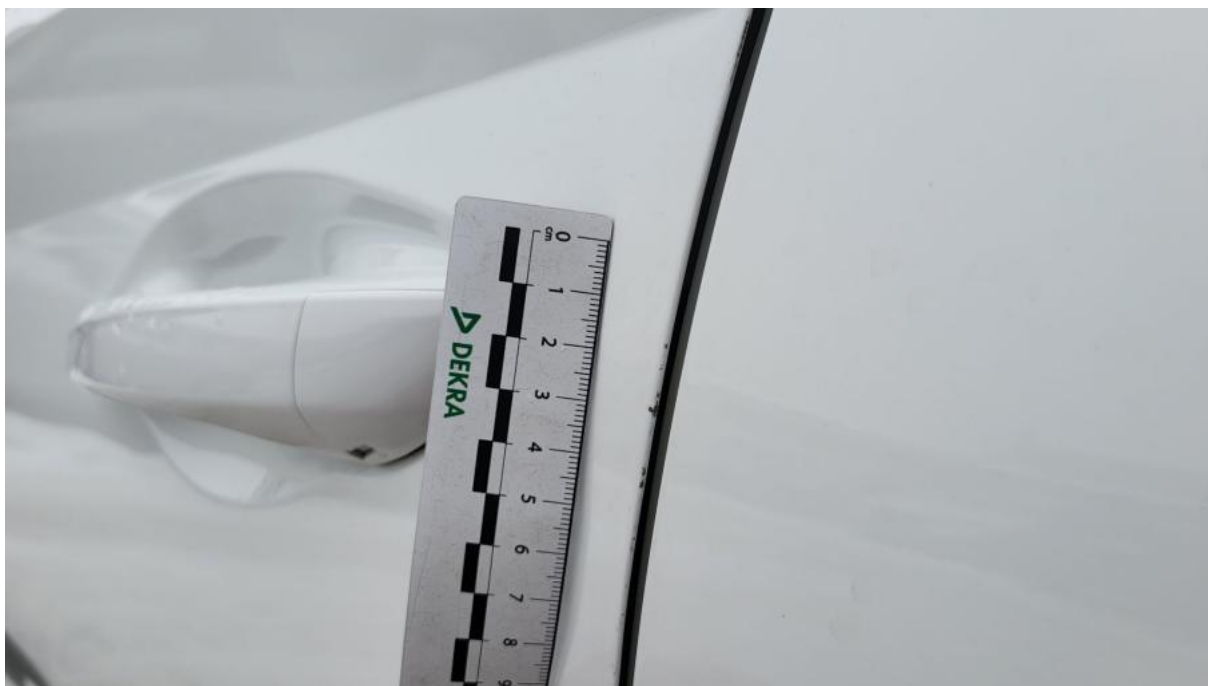
**Fot. 41**

| 7 | Drzwi przednie (nieuzbrojone) L | rysa/odprysk | | |

Drzwi przed L - Rysa/odprysk 1

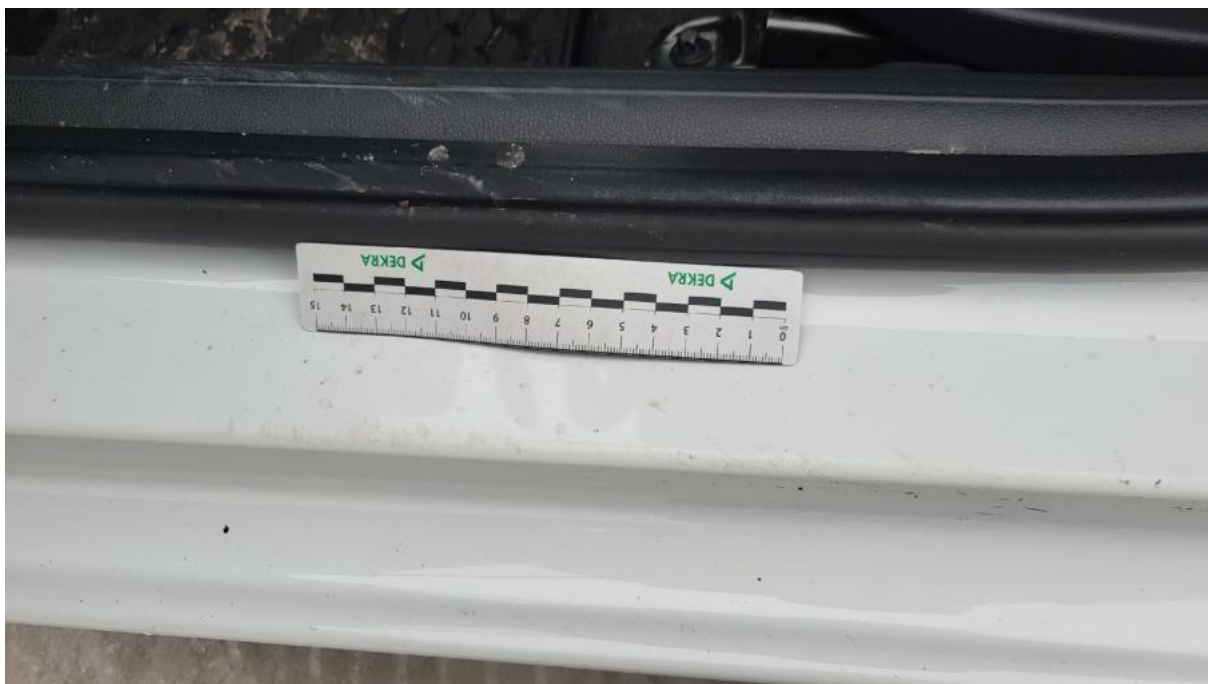
**Fot. 42**

| 4 | Próg L | rysa/odprysk, wgniecenie/odkształcenie | NA | 1 |

Próg L - Rysa/odprysk 1

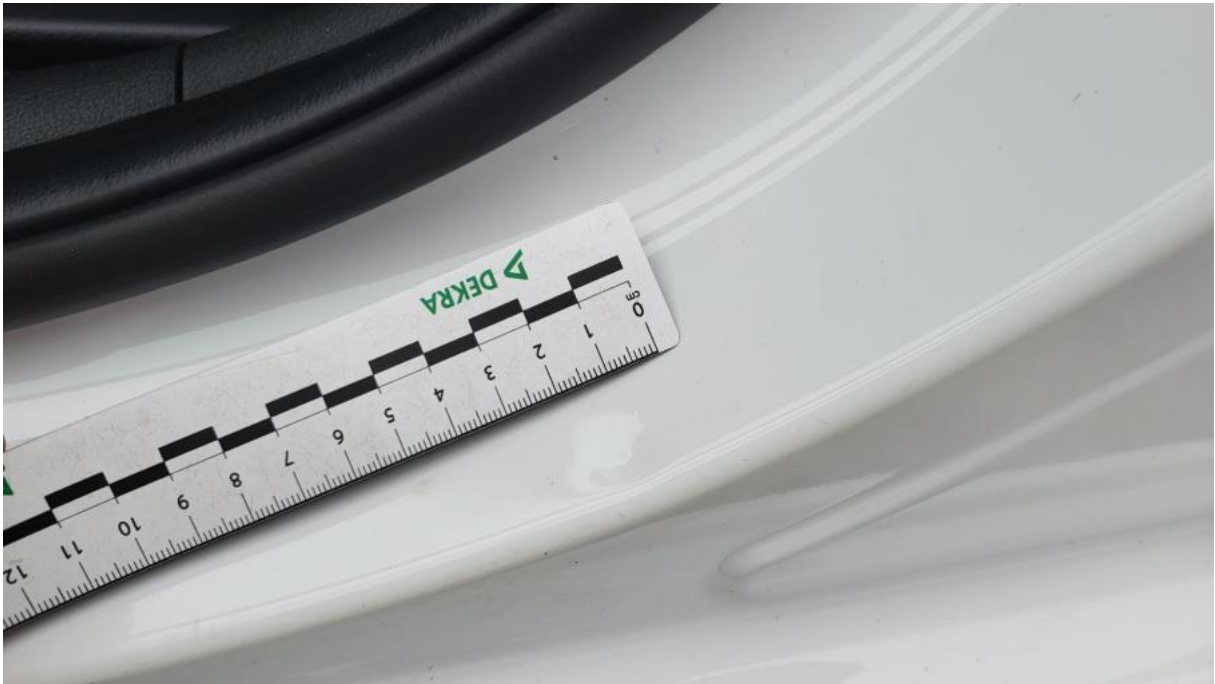
**Fot. 43**

Próg L - Wgniecenie/odkształcenie 1

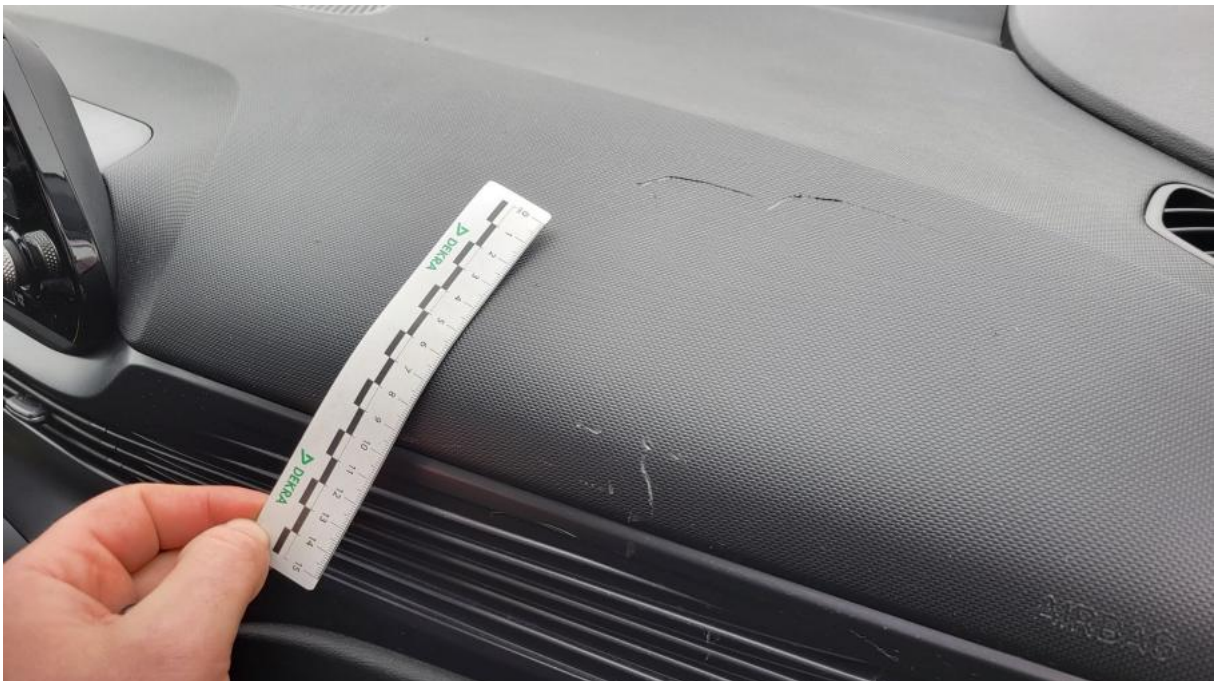
**Fot. 44**

| 8 | Deska rozdzielcza | zarysowania eksploatacyjne | | |

Deska rozdzielcza - Rysa/odprysk 1

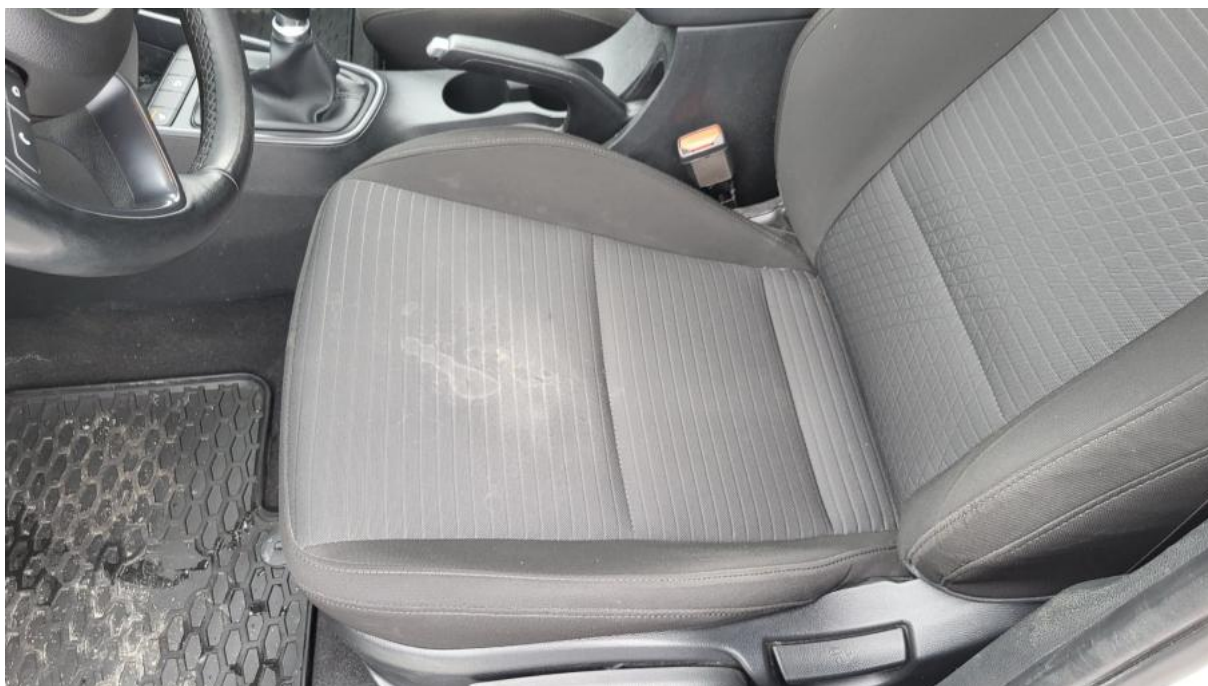
**Fot. 45**

| 9 | Tapicerka siedziska 1.rząd L | zabrudzenie | | |

Fotel prz. lew. - Inne 1
