## Raport z oględzin pojazdu

| Numer raportu | 218063/2/26-11401 | Data raportu | 02-02-2026 |

| Marka, model | JEEP Renegade 18- |

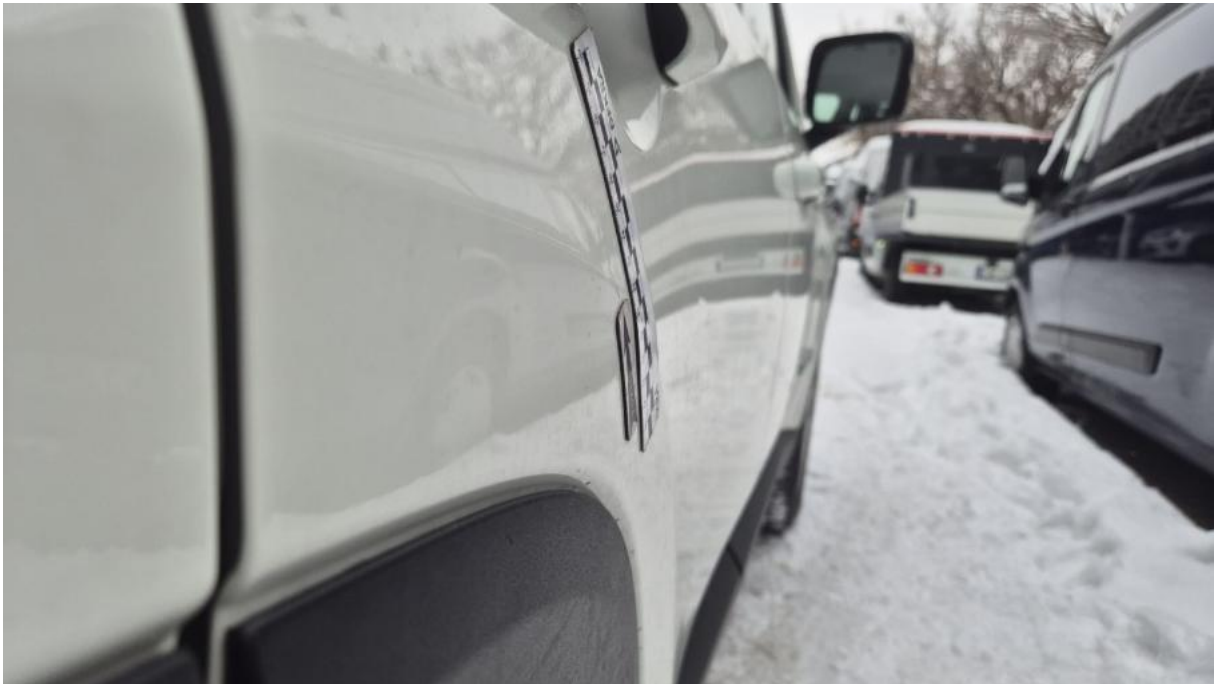
**Fot. 37**

| 5 | Drzwi tylne (nieuzbrojone) R | wgniecenie/odkształcenie | | |

Drzwi tylne P - Wgniecenie/odkształcenie 1

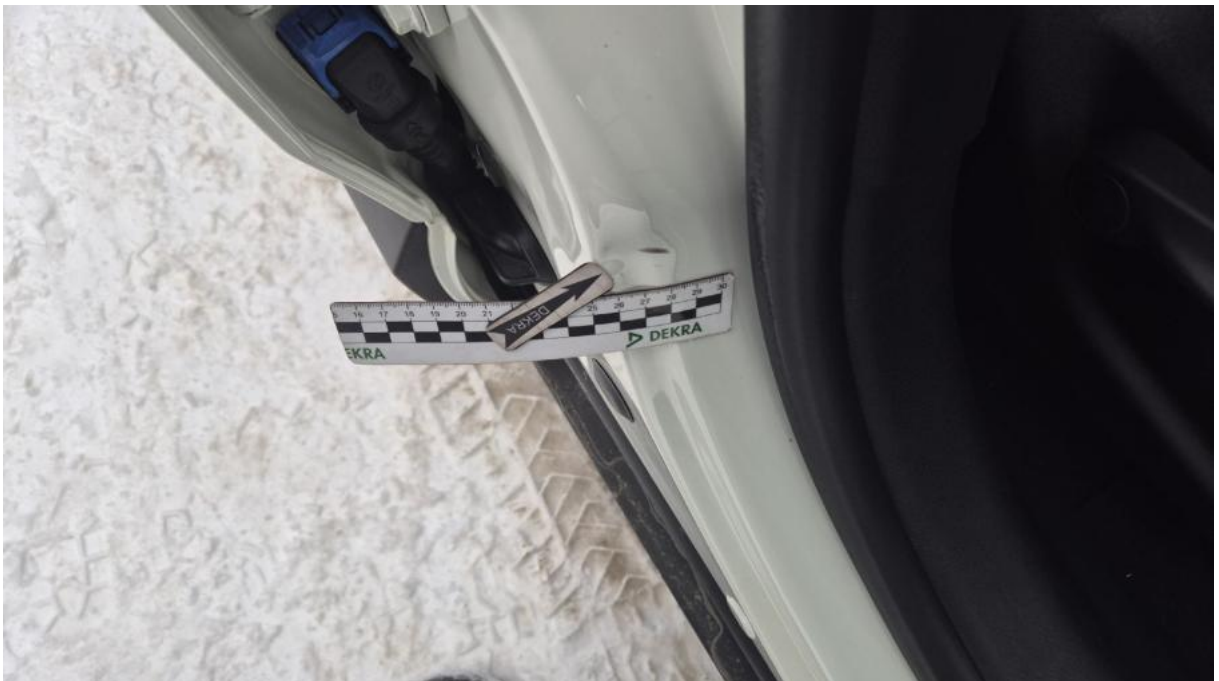
**Fot. 38**

| 2 | Rama drzwi, przód R | rysa/odprysk, wgniecenie/odkształcenie | NA | 0.8 |

Słupek środkowy P - Wgniecenie/odkształcenie 1

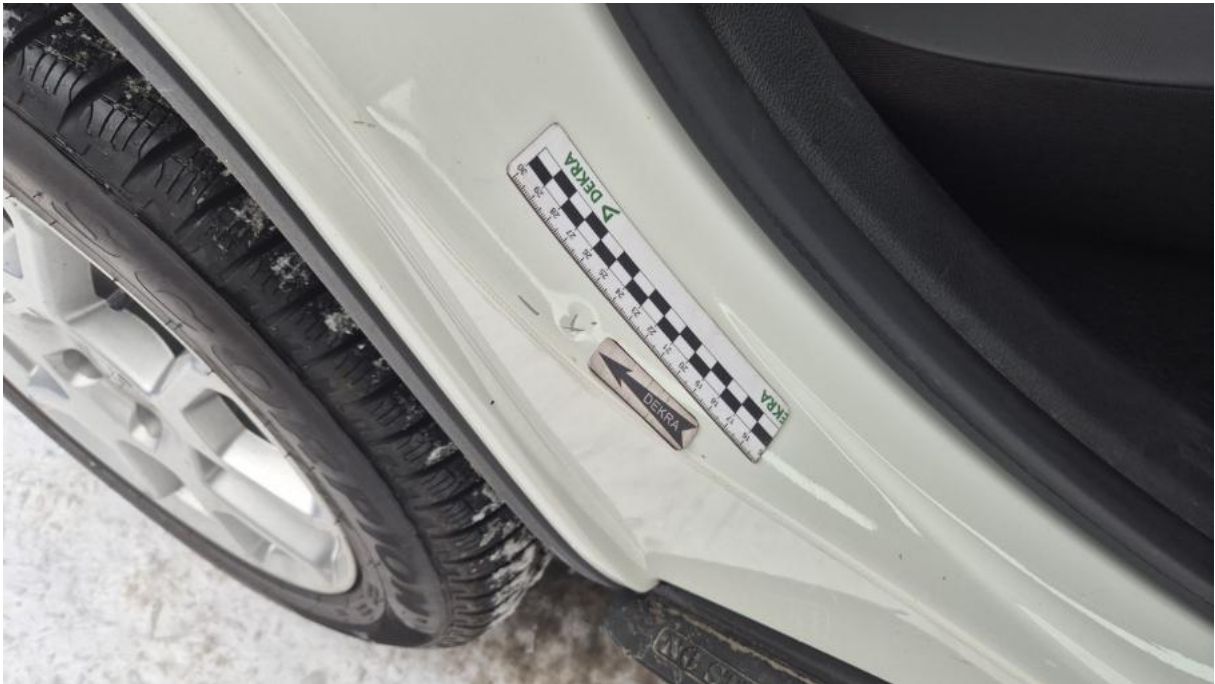
| 3 | Błotnik tylny R | rysa/odprysk, wgniecenie/odkształcenie | NA | 0.5 |

Błotnik tylny P / Ściana boczna P - Wgniecenie/odkształcenie 1

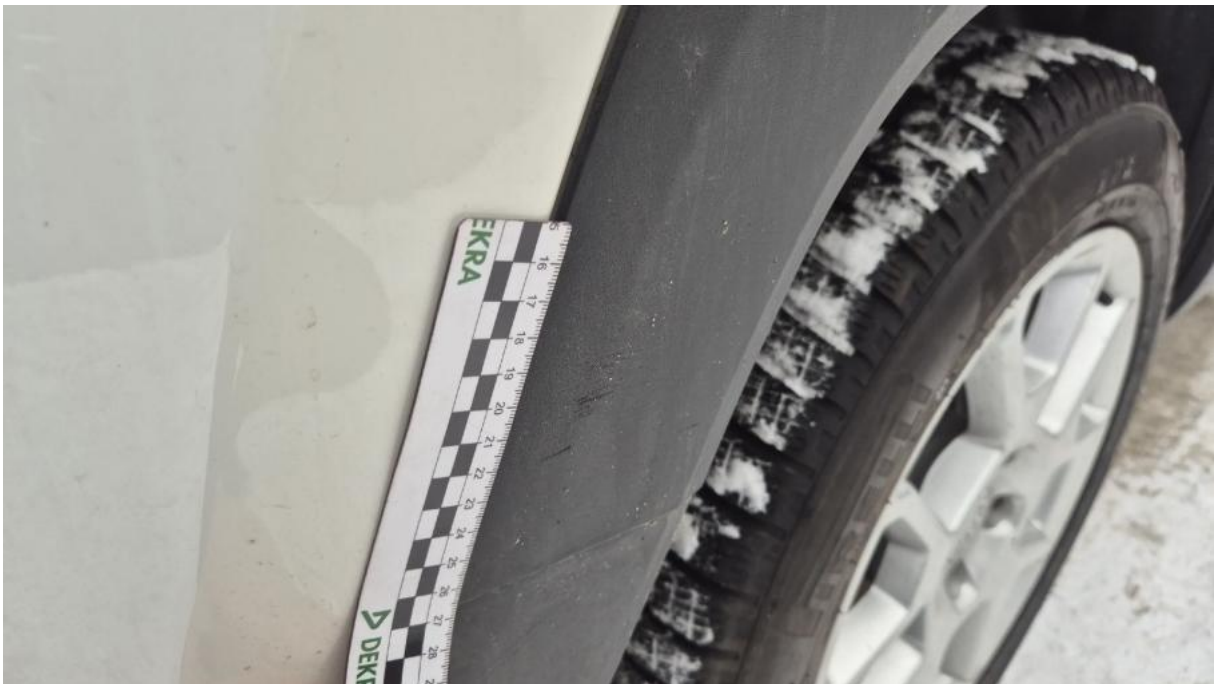
**Fot. 40**

| 8 | Listwa ochronna ściany bocznej R | zarysowanie | | |

Listwa krawędzi błotnika tyl P - Rysa/odprysk 1

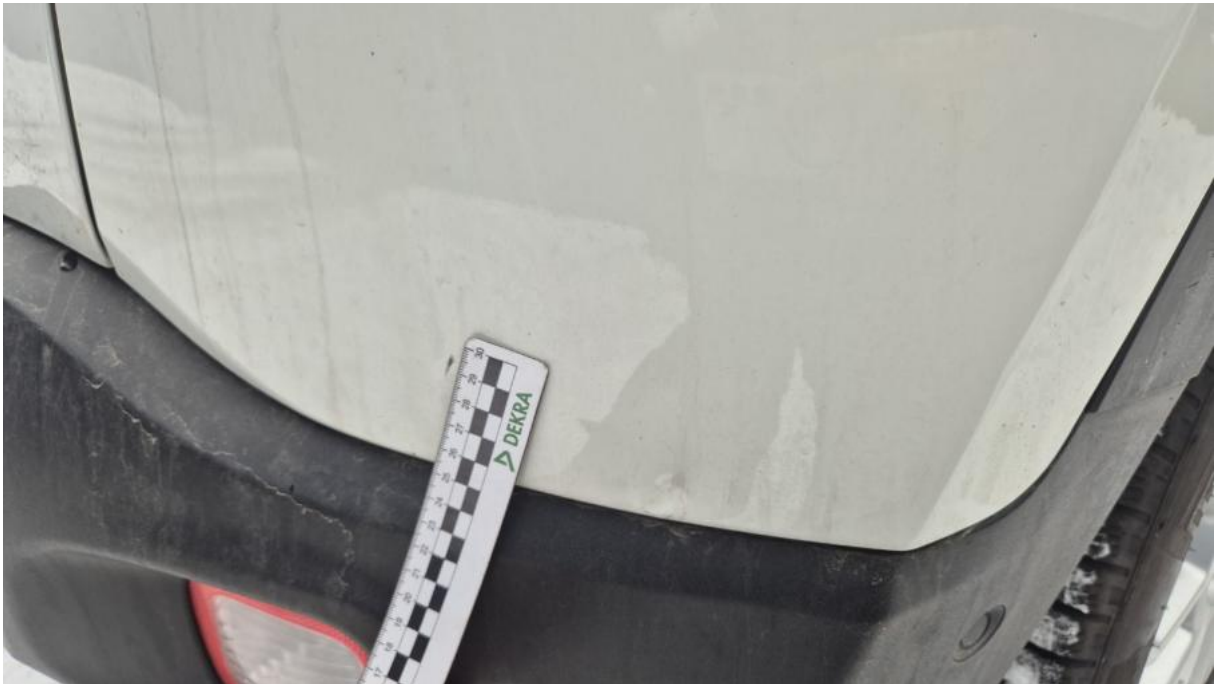
**Fot. 41**

| 6 | Zderzak, róg R | zarysowanie | | |

Zderzak tylny - Rysa/odprysk 1

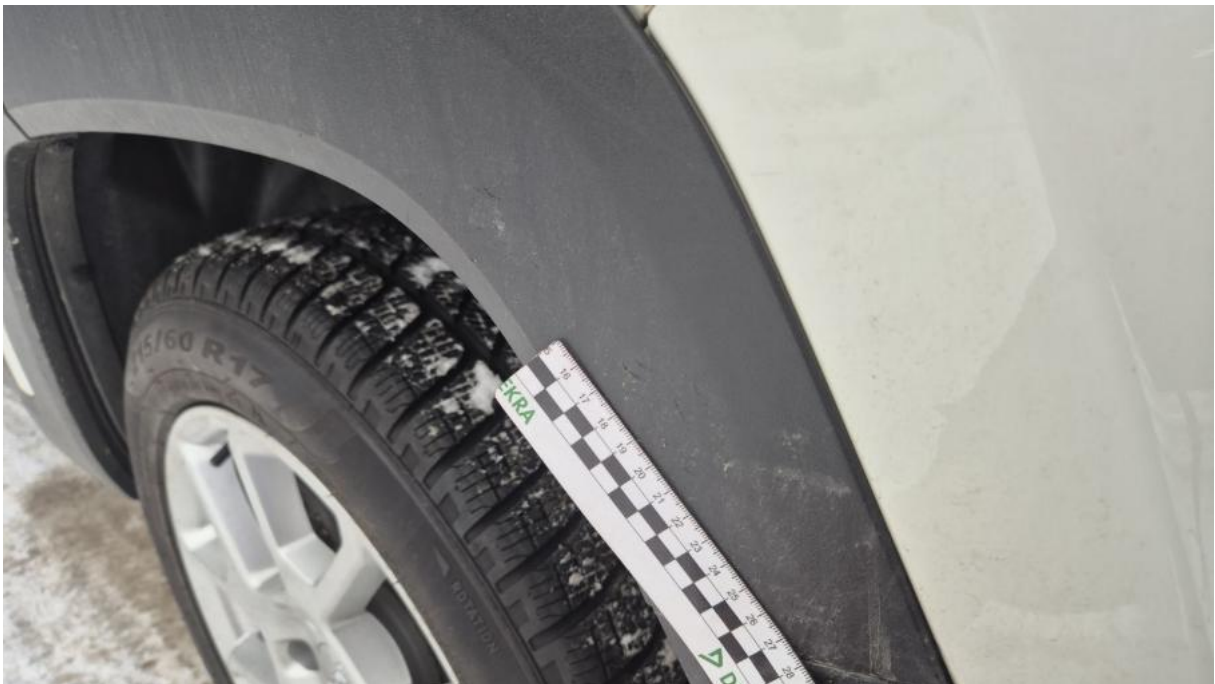
**Fot. 42**

| 7 | Listwa ochronna ściany bocznej L | zarysowanie | | |

Listwa krawędzi błotnika tyl L - Rysa/odprysk 1

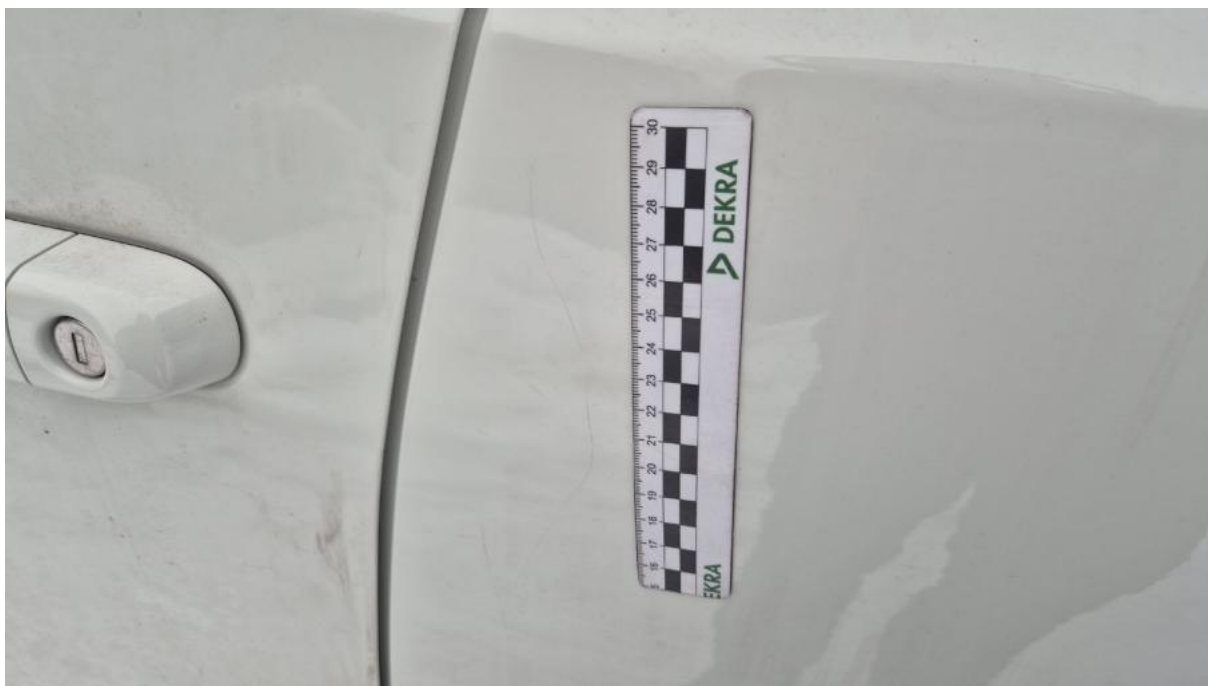
**Fot. 43**

| 4 | Drzwi tylne (nieuzbrojone) L | rysa/odprysk | | |

Drzwi tylne L - Rysa/odprysk 1

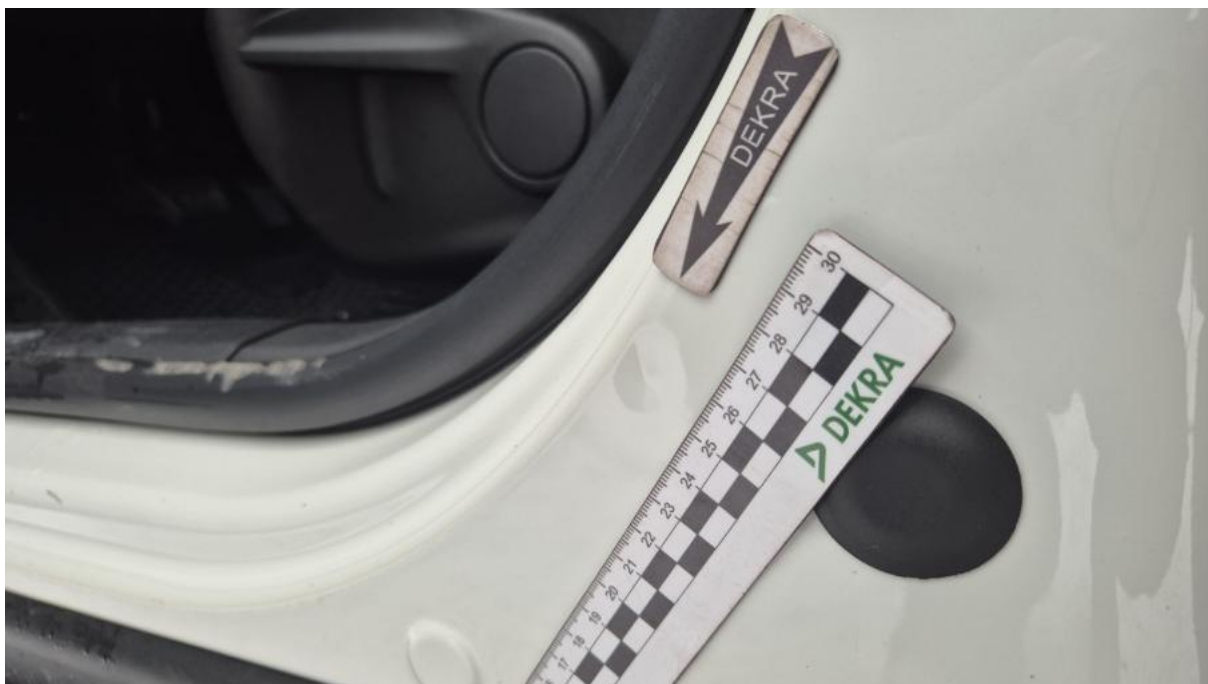
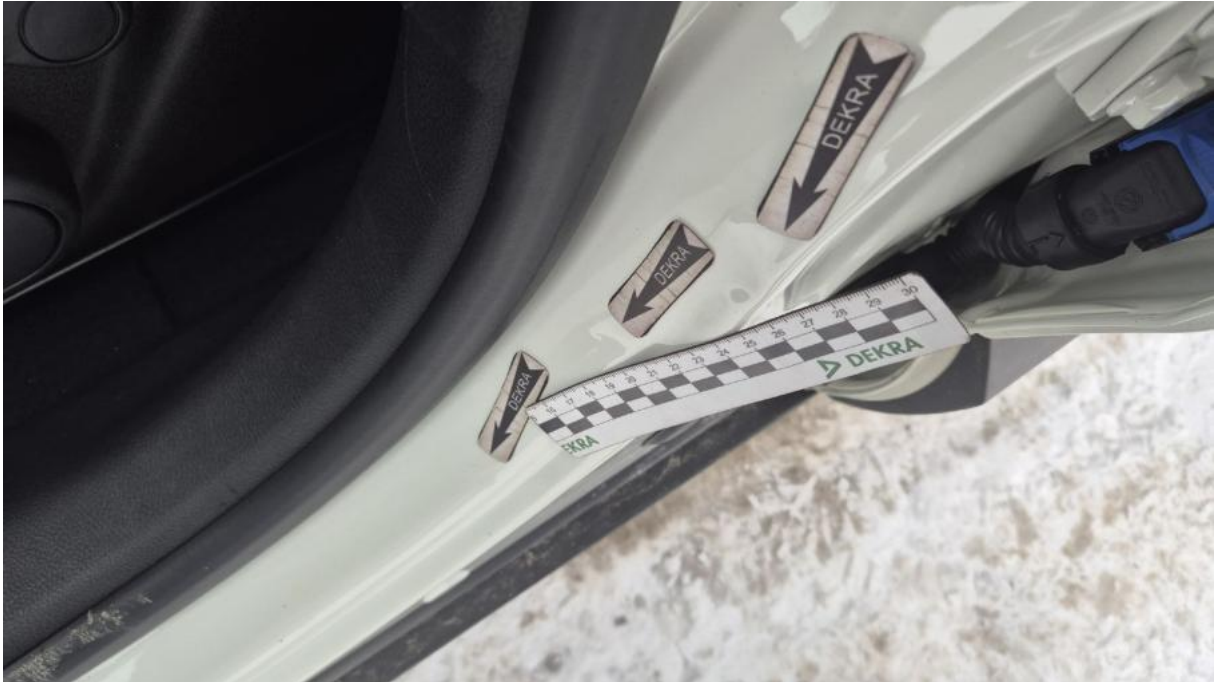
| Poz. | Nazwa pozycji | Opis uszkodzeń | Kwalifik. | Naprawa [rbg] |
|---|---|---|---|---|
| 1 | Rama drzwi, przód L | wgniecenie/odkształcenie | NA | 1 |

Słupek środkowy L - Wgniecenie/odkształcenie 1

Słupek środkowy L - Wgniecenie/odkształcenie 2

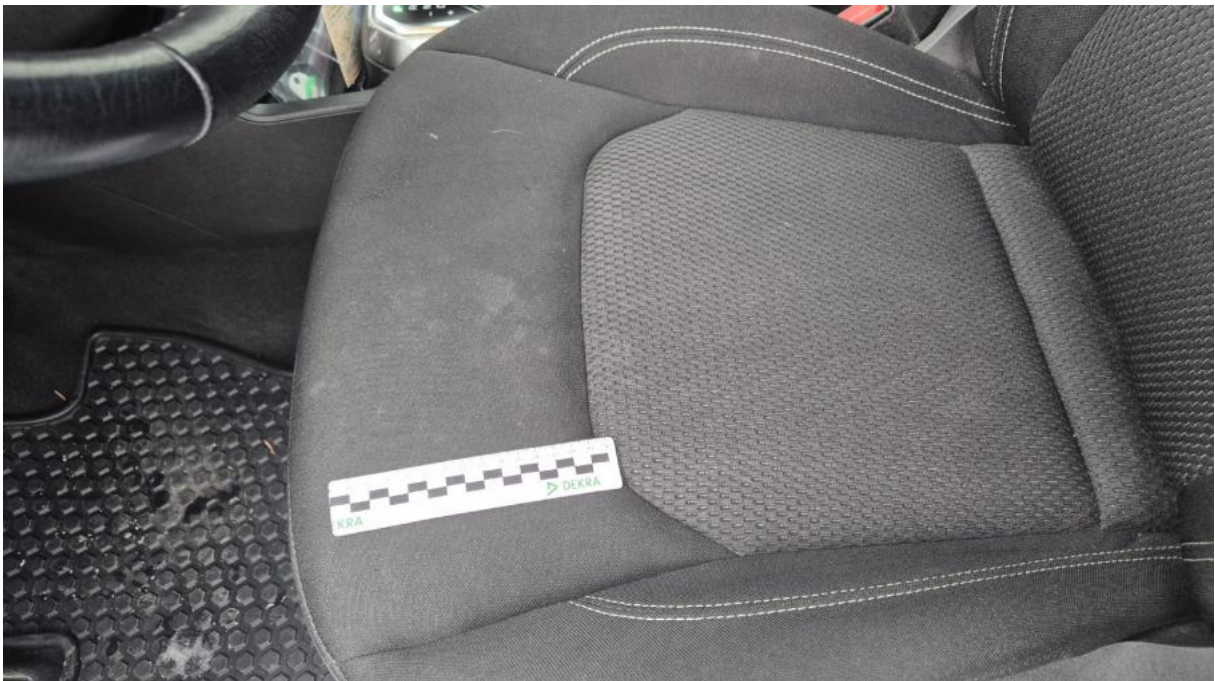
**Fot. 46**

Fotel prz. lew. - Inne 1

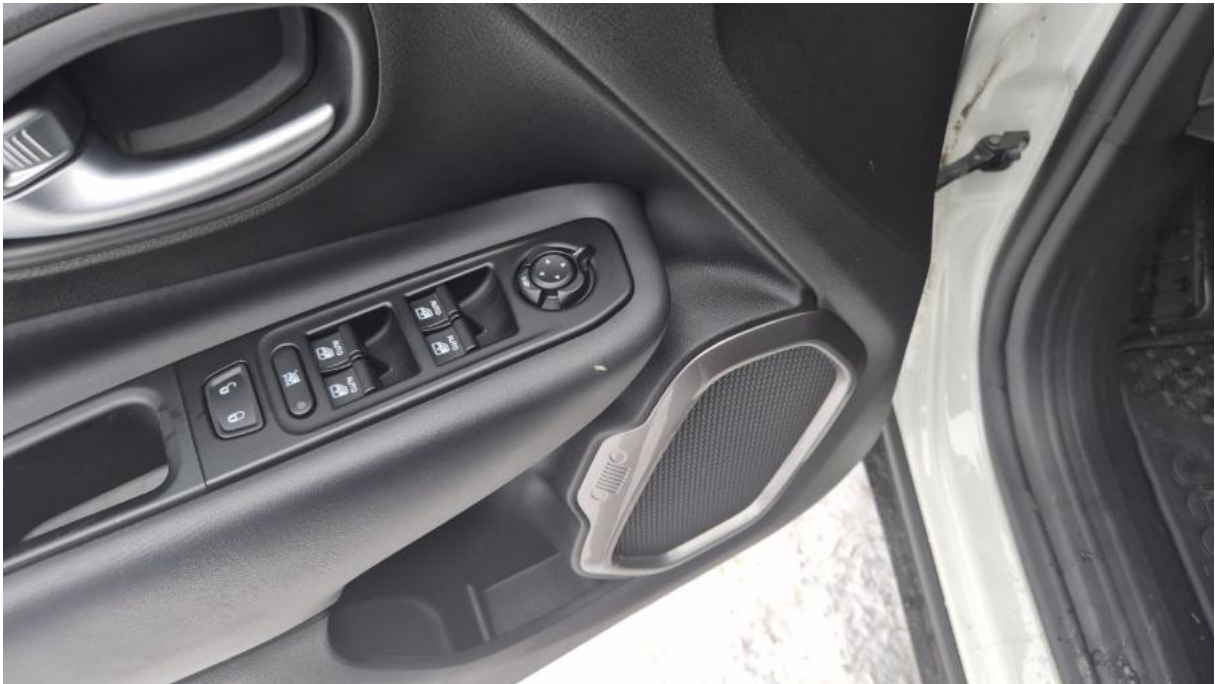
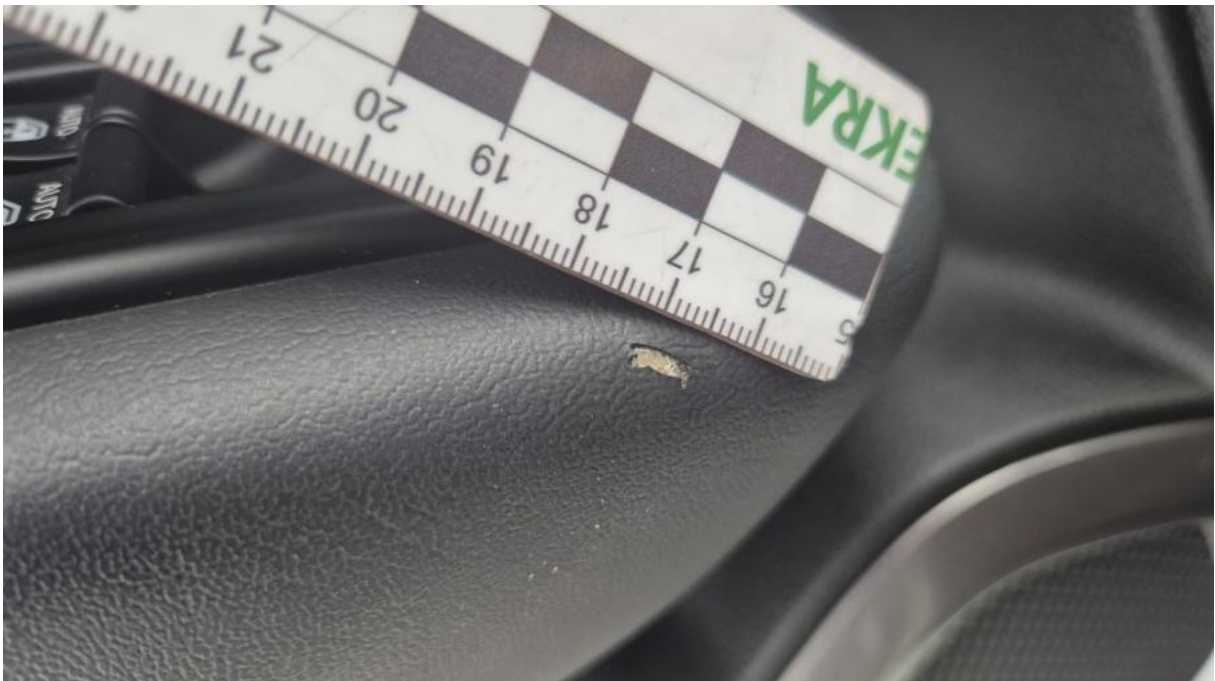
| 9 | Tapicerka drzwi, przód L | ubytki materiału | | |

Tapicerka drzwi przednich L - zdjęcie pogładowe 1

Tapicerka drzwi przednich L - Pęknięcie/rozerwanie 1

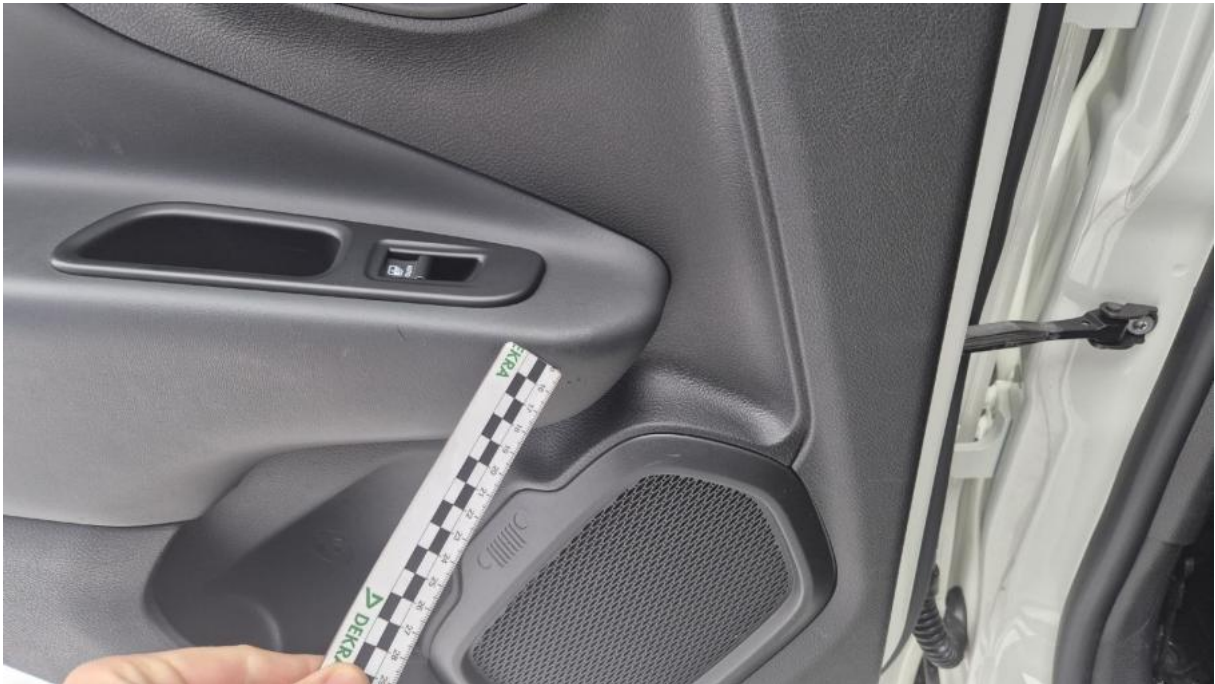
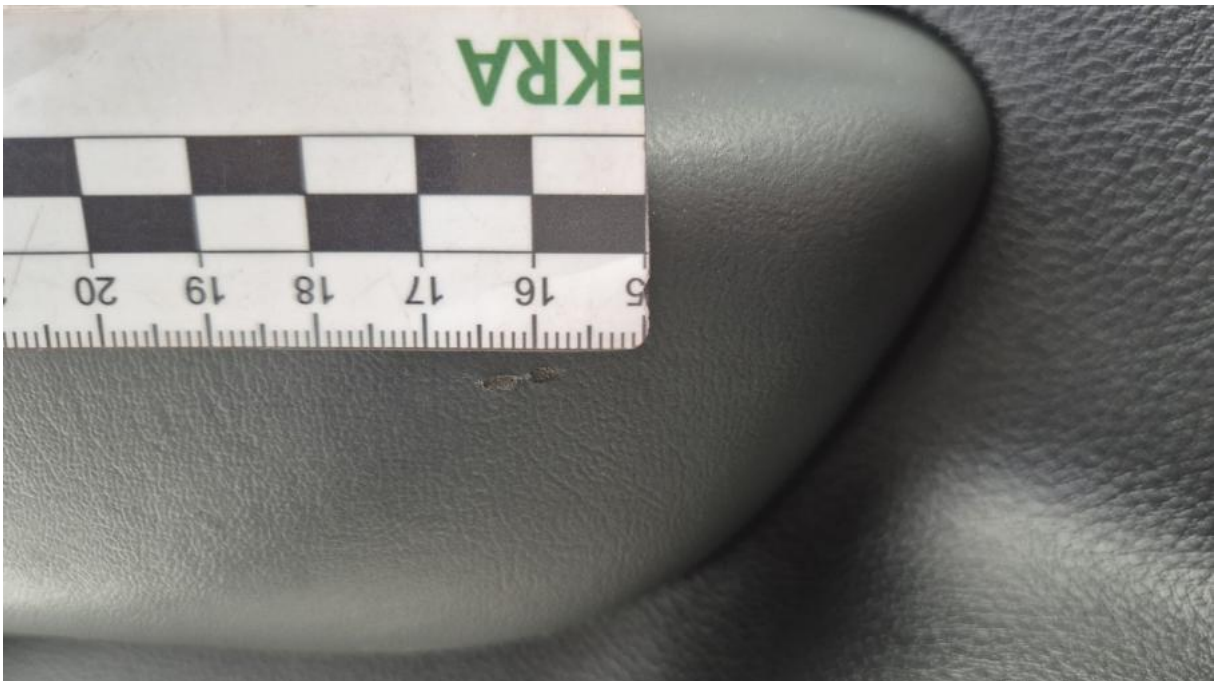
| 10 | Tapicerka drzwi tylnych L | ubytki materiału | | |

Tapicerka drzwi tylnych L - zdjęcie poglądowe 1

Tapicerka drzwi tylnych L - Pęknięcie/rozerwanie 1
