## Raport z oględzin pojazdu

| Numer raportu | 422648/2/26-9571 | Data raportu | 18-02-2026 |

| Marka, model | OPEL Astra VI Hatchback 21- |
| Numer rejestracyjny | GD3F566 |

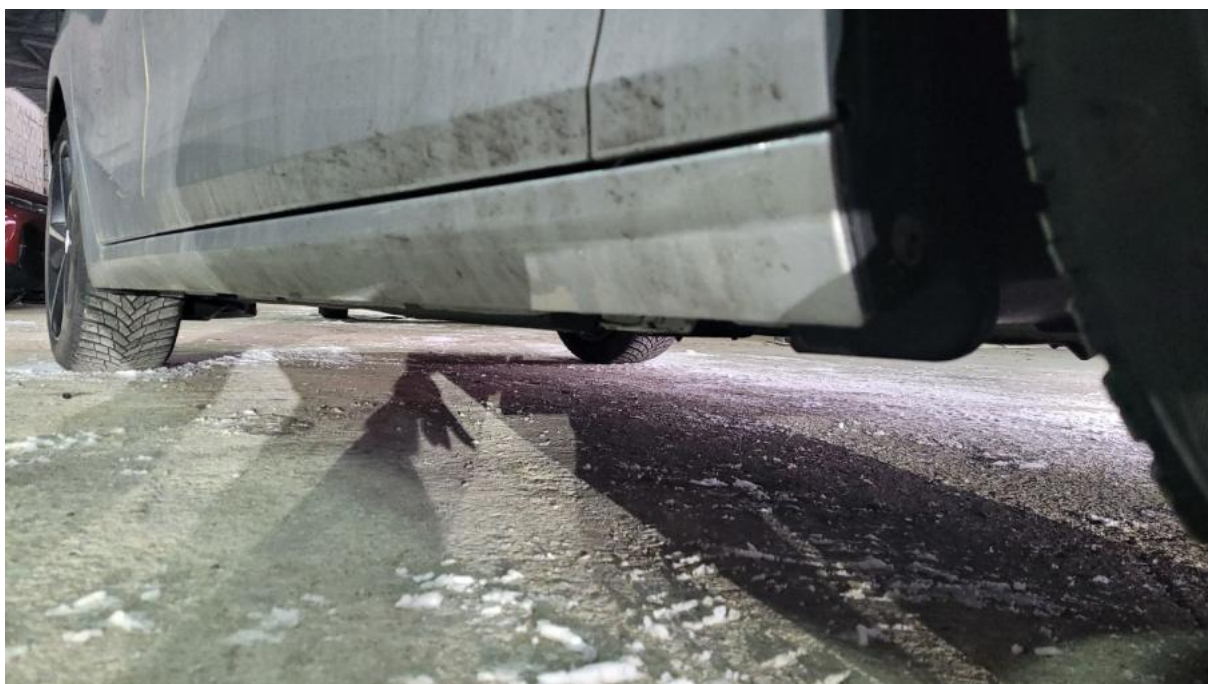
**Fot. 4**

| Poz. | Nazwa części | Przedział grubości powłoki lakierowej [µm] |
|---|---|---|
| 4 | Próg prawy | do 150 |

Próg prawy (widok od przodu)

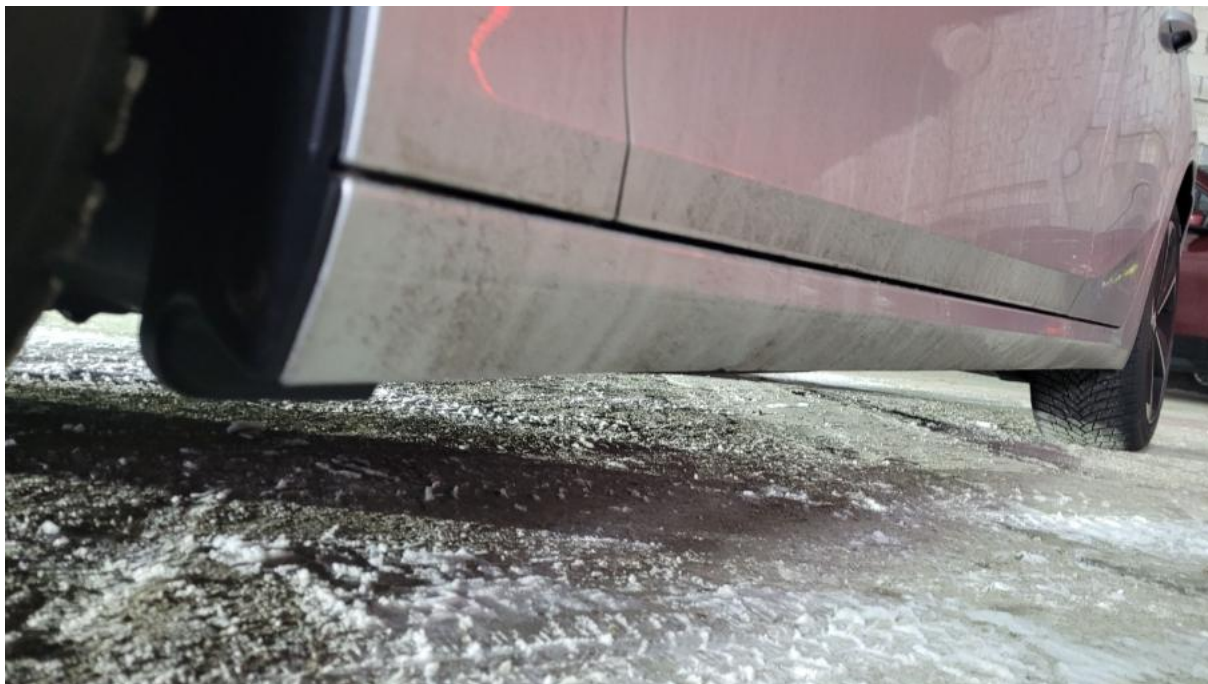
**Fot. 12**

| Poz. | Nazwa części | Przedział grubości powłoki lakierowej [µm] |
|---|---|---|
| 3 | Próg lewy | do 150 |

Próg lewy (widok od przodu)

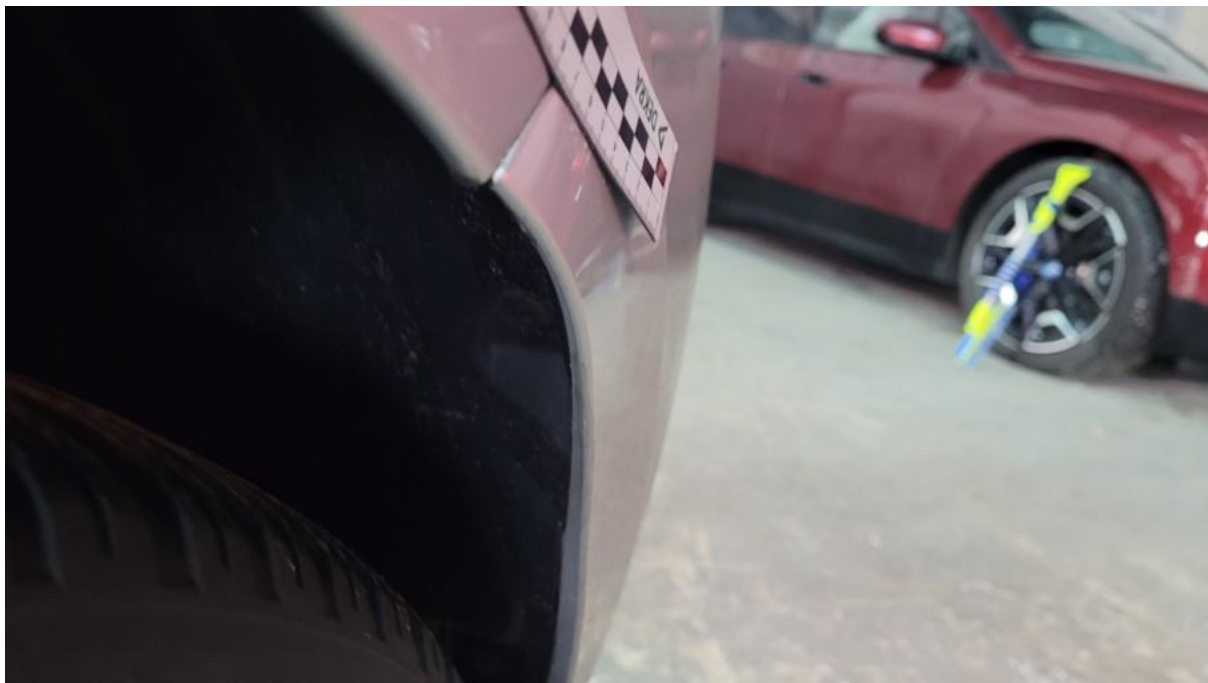
**Fot. 33**

| Poz. | Nazwa pozycji | Opis uszkodzeń | Kwalifik. | Naprawa [rbg] |
|---|---|---|---|---|
| 2 | Okladzina zderzaka tylnego | wgniecenie/odkształcenie | NA | 2 |

Zderzak tylny - Wgniecenie/odkształcenie 1

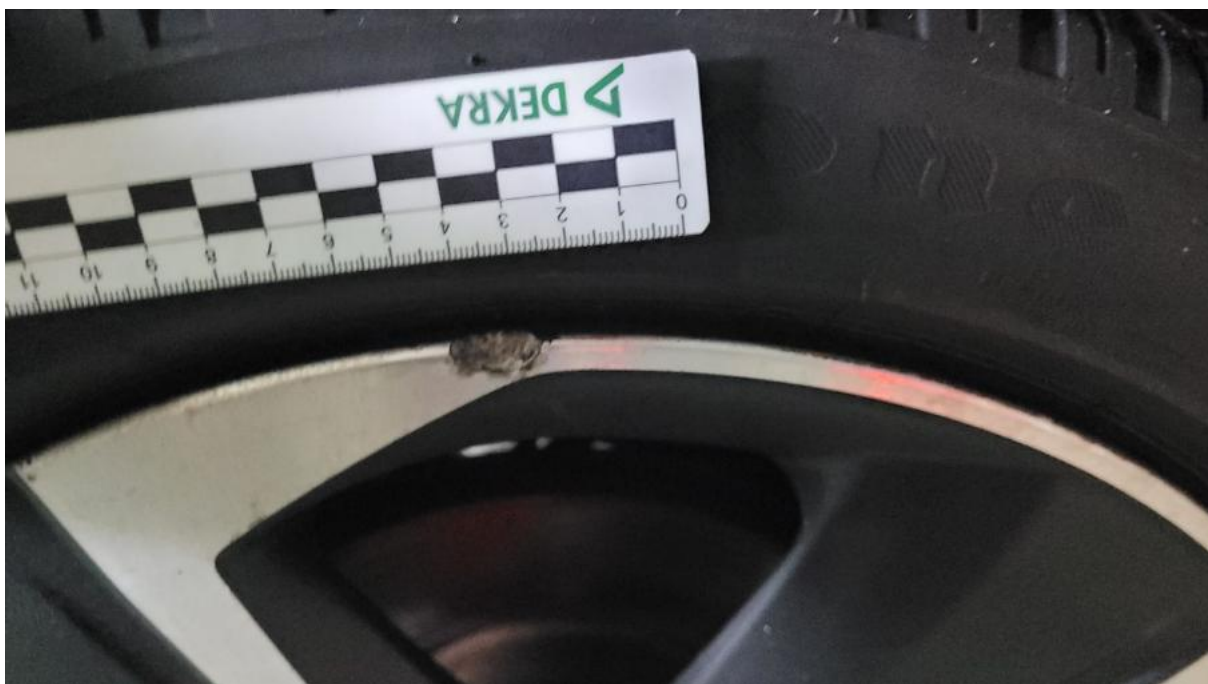
**Fot. 34**

| Poz. | Nazwa pozycji | Opis uszkodzeń | Kwalifik. | Naprawa [rbg] |
|---|---|---|---|---|
| 1 | Tarcza koła aluminiowa tył L | wgniecenie/odkształcenie | WY | 0.6 |

Felga aluminiowa tylna L - Wgniecenie/odkształcenie 1

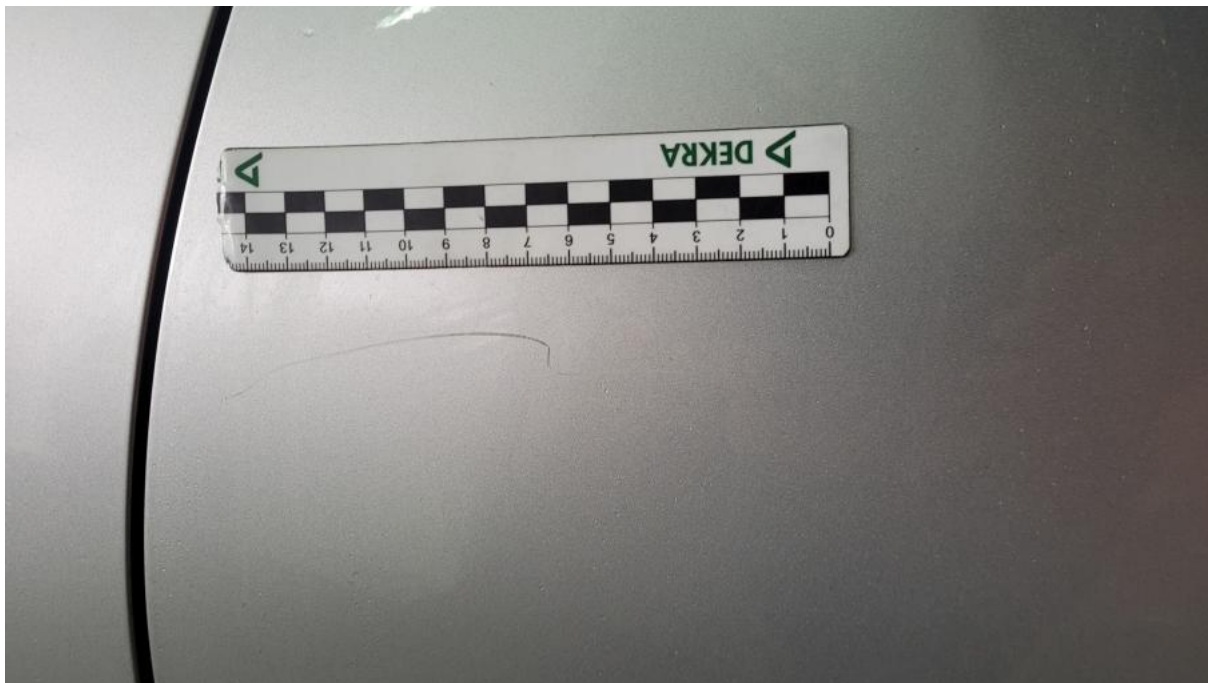
**Fot. 35**

Drzwi przed L - Rysa/odprysk 1
