## Raport z oględzin pojazdu

| Numer raportu | 218154/2/26-11401 | Data raportu | 06-02-2026 |

| Marka, model | HYUNDAI Tucson 20-24 |
| Numer rejestracyjny | WD9530R |

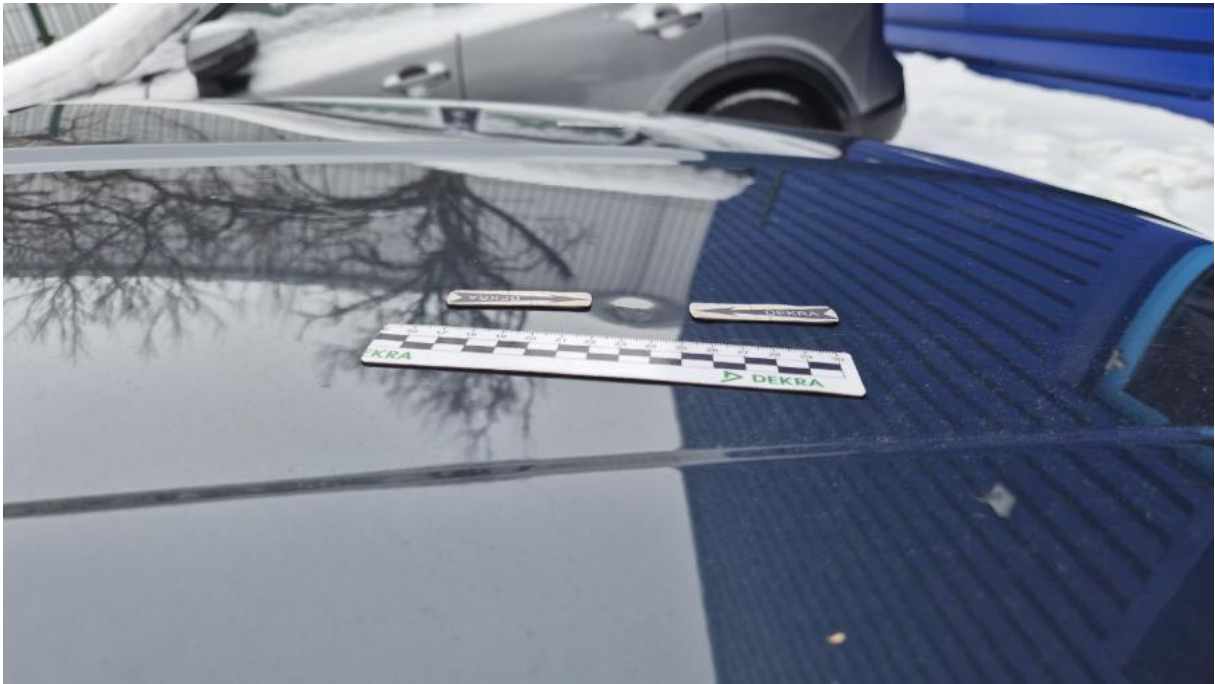
**Fot. 39**

| Poz. | Nazwa pozycji | Opis uszkodzeń | Kwalifik. | Naprawa [rbg] |
|---|---|---|---|---|
| 1 | Pokrywa przednia | wgniecenie/odkształcenie | NA | 1.2 |

Pokrywa komory silnika - Wgniecenie/odkształcenie 1

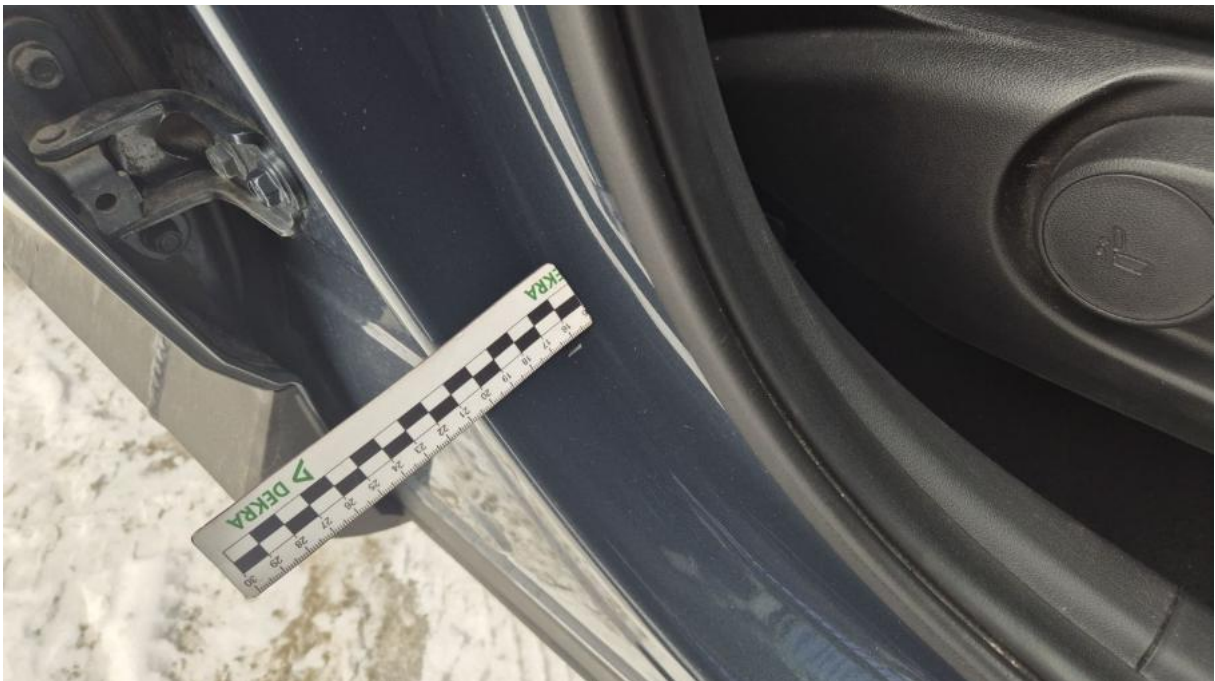
**Fot. 40**

Słupek środkowy P - Rysa/odprysk 1

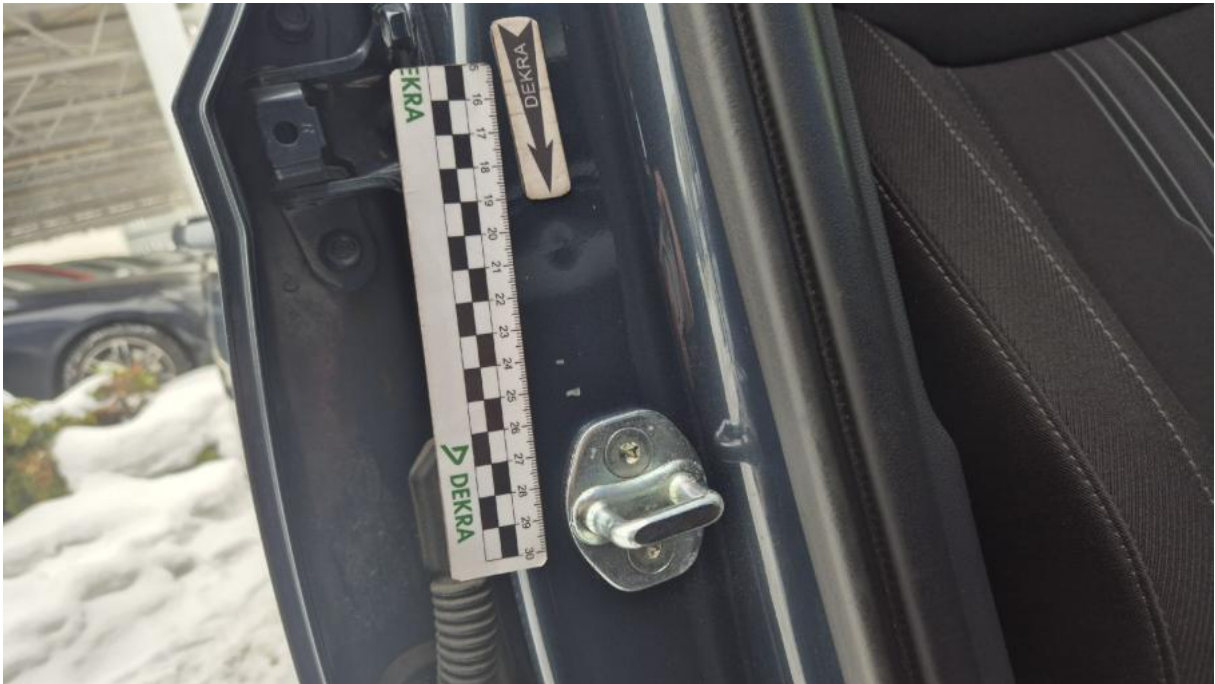
**Fot. 41**

Słupek środkowy P - Wgniecenie/odkształcenie 1

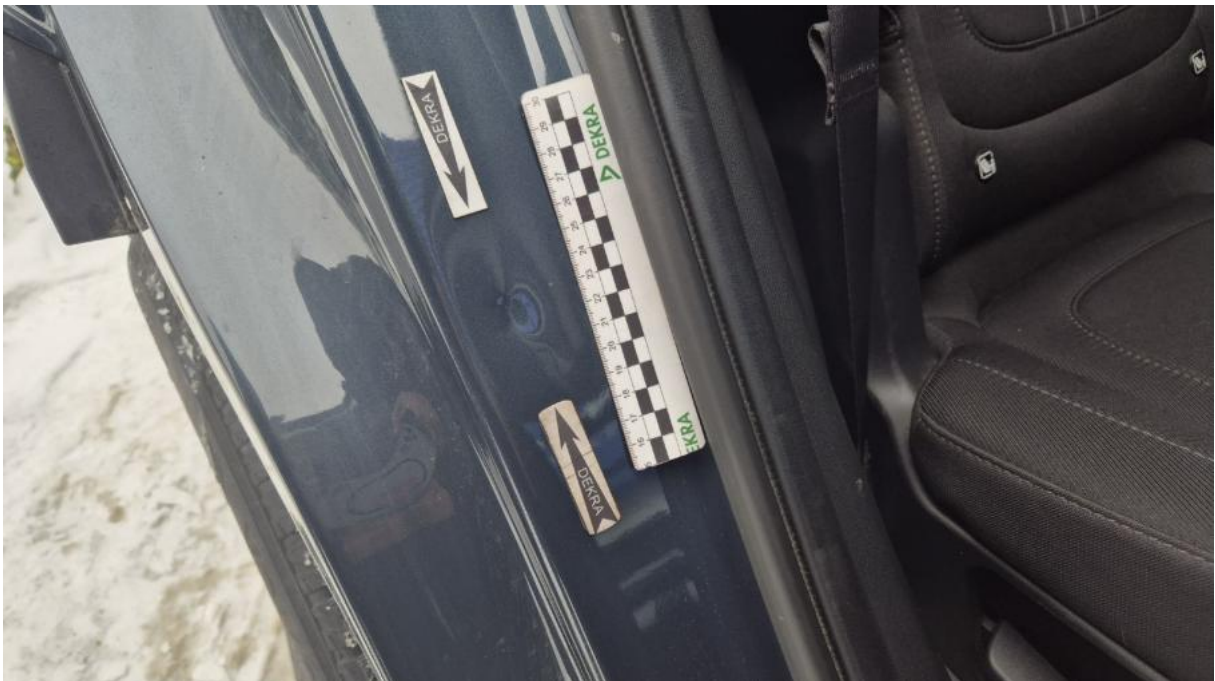
**Fot. 42**

| Poz. | Nazwa pozycji | Opis uszkodzeń | Kwalifik. | Naprawa [rbg] |
|---|---|---|---|---|
| 3 | Łotnik tylny R | wgniecenie/odkształcenie | NA | 0.8 |

Łotnik tylny P / Ściana boczna P - Wgniecenie/odkształcenie 1

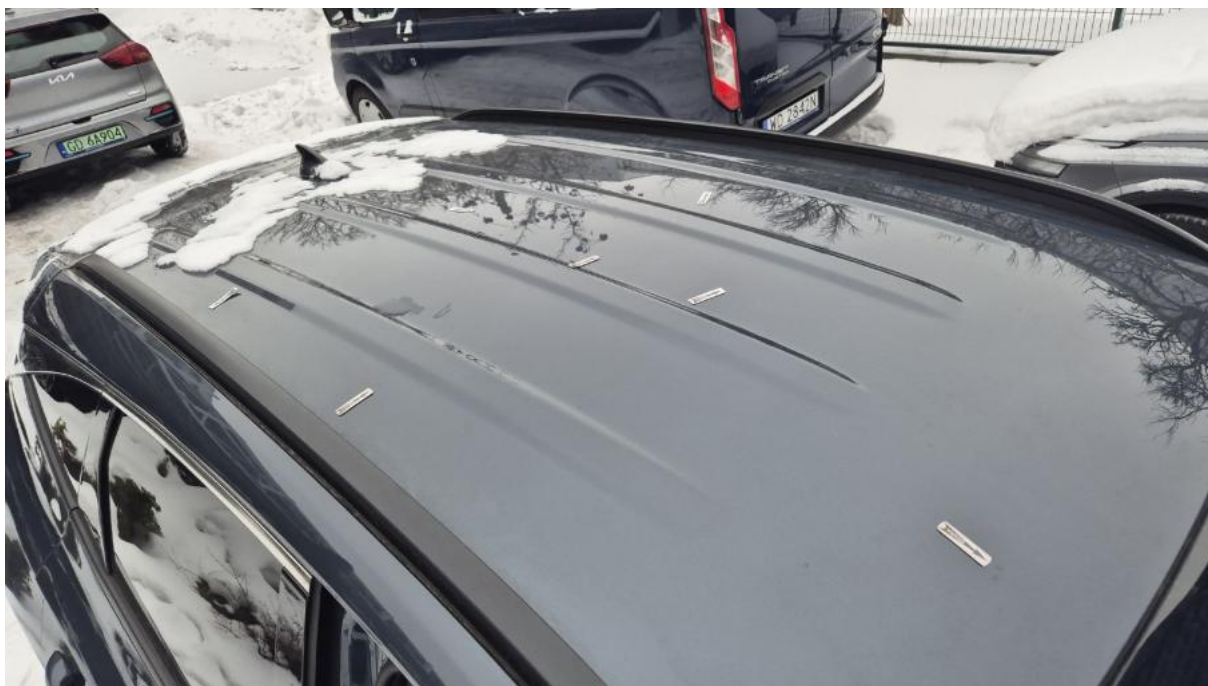
**Fot. 43**

| Poz. | Nazwa pozycji | Opis uszkodzeń | Kwalifik. | Naprawa [rbg] |
|---|---|---|---|---|
| 2 | Dach | wgniecenie/odkształcenie | NA | 1.5 |

Dach - Inne 1

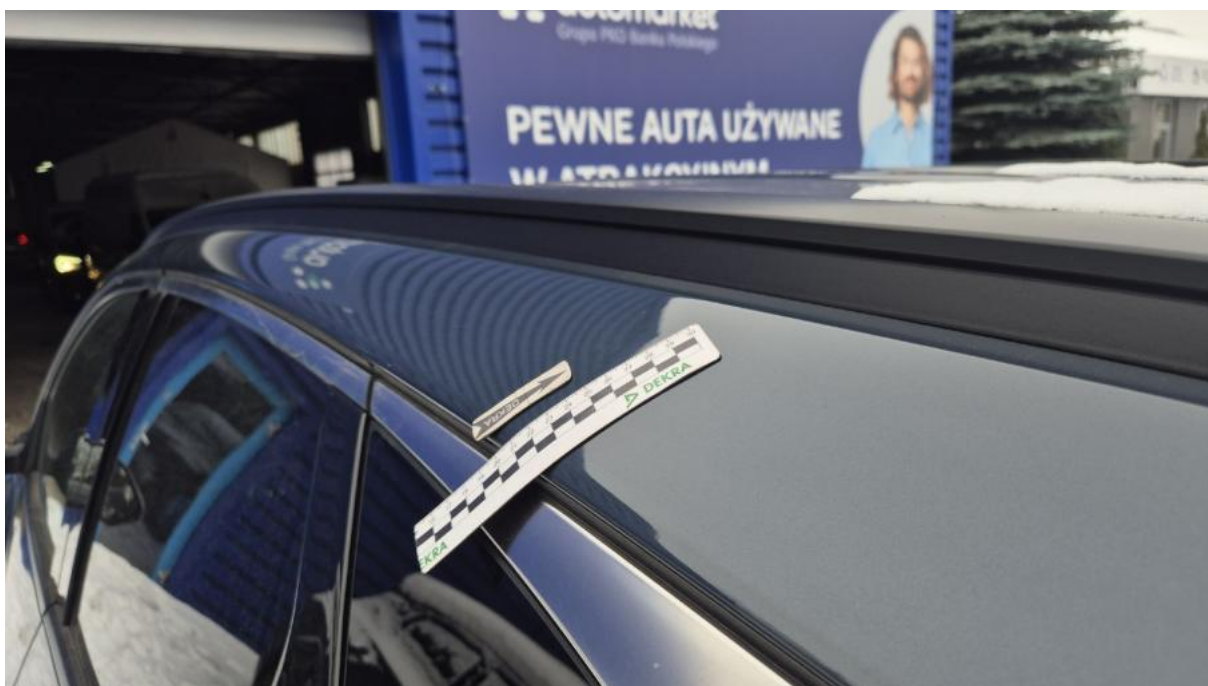
**Fot. 44**

| Poz. | Nazwa pozycji | Opis uszkodzeń | Kwalifik. | Naprawa [rbg] |
|---|---|---|---|---|
| 9 | Rama dachu L | wgniecenie/odkształcenie | | |

Rama dachu L - Wgniecenie/odkształcenie 1

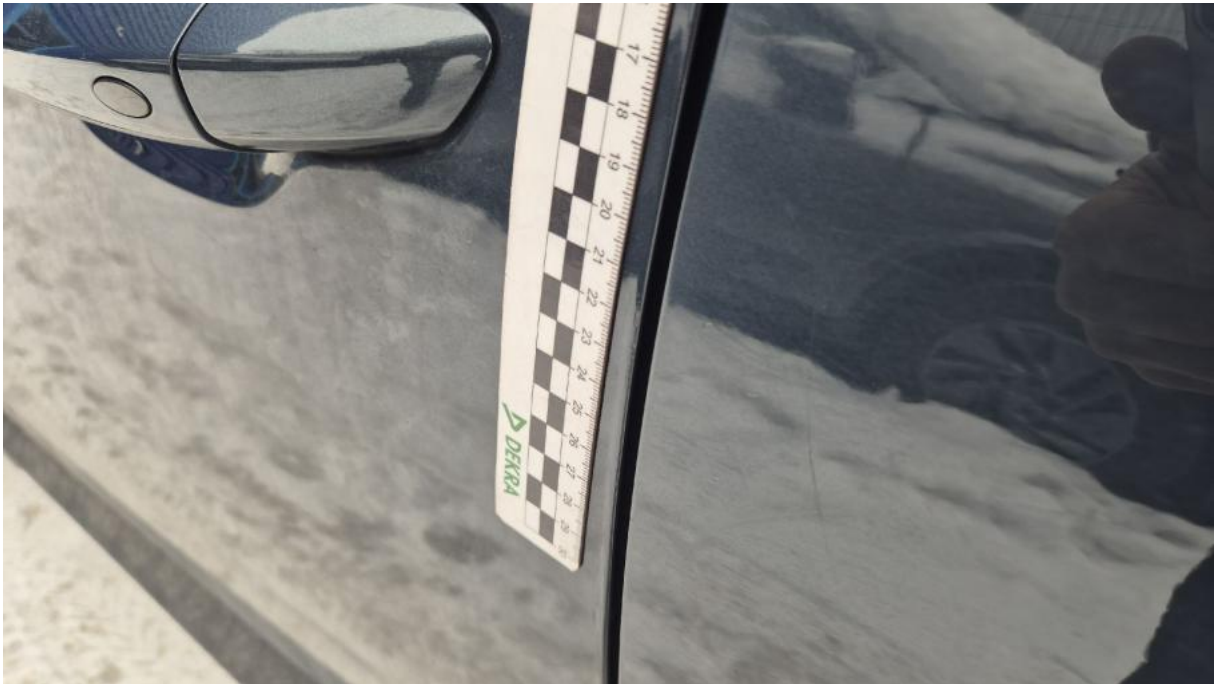
**Fot. 45**

| Poz. | Nazwa pozycji | Opis uszkodzeń | Kwalifik. | Naprawa [rbg] |
|---|---|---|---|---|
| 5 | Drzwi przednie (nieuzbrojone) L | rysa/odprysk | | |

Drzwi przed L - Rysa/odprysk 1

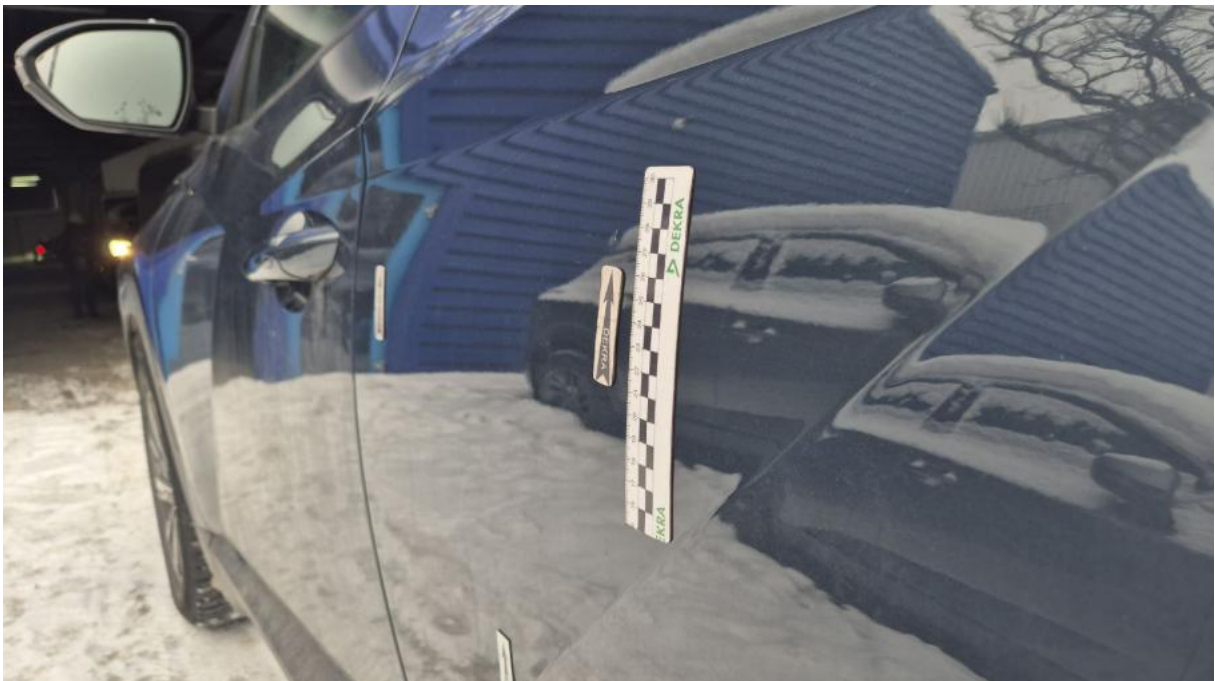
**Fot. 46**

| Poz. | Nazwa pozycji | Opis uszkodzeń | Kwalifik. | Naprawa [rbg] |
|---|---|---|---|---|
| 7 | Drzwi tylne (nieuzbrojone) L | wgniecenie/odkształcenie | | |

Drzwi tylne L - Wgniecenie/odkształcenie 1

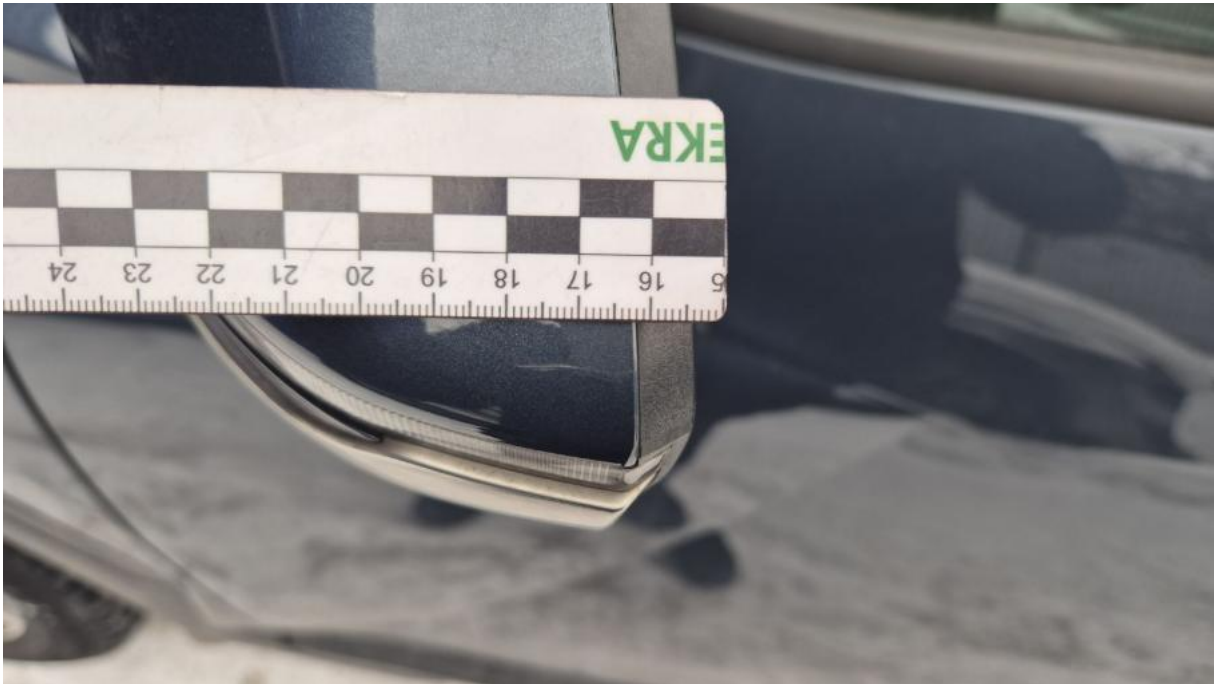
**Fot. 47**

| Poz. | Nazwa pozycji | Opis uszkodzeń | Kwalifik. | Naprawa [rbg] |
|---|---|---|---|---|
| 6 | Oslona lusterka zewnętrznego L | rysa/odprysk | | |

Lusterko zew L - Rysa/odprysk 1

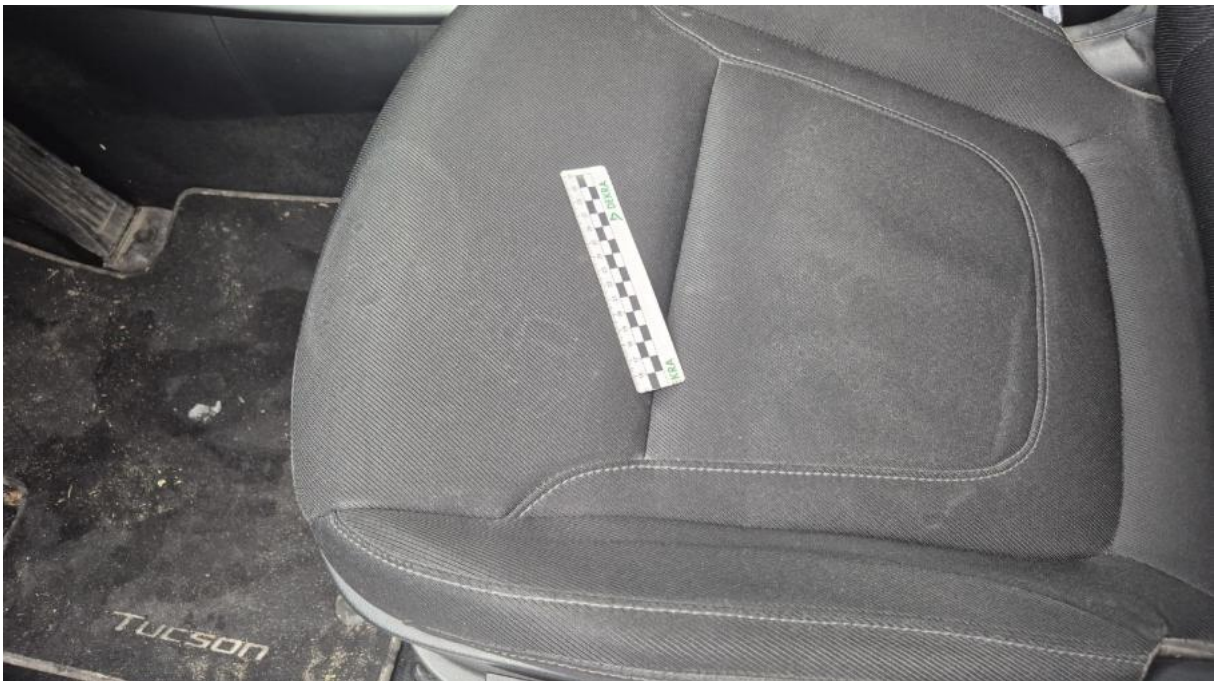
**Fot. 48**

Fotel prz. lew. - Inne 1

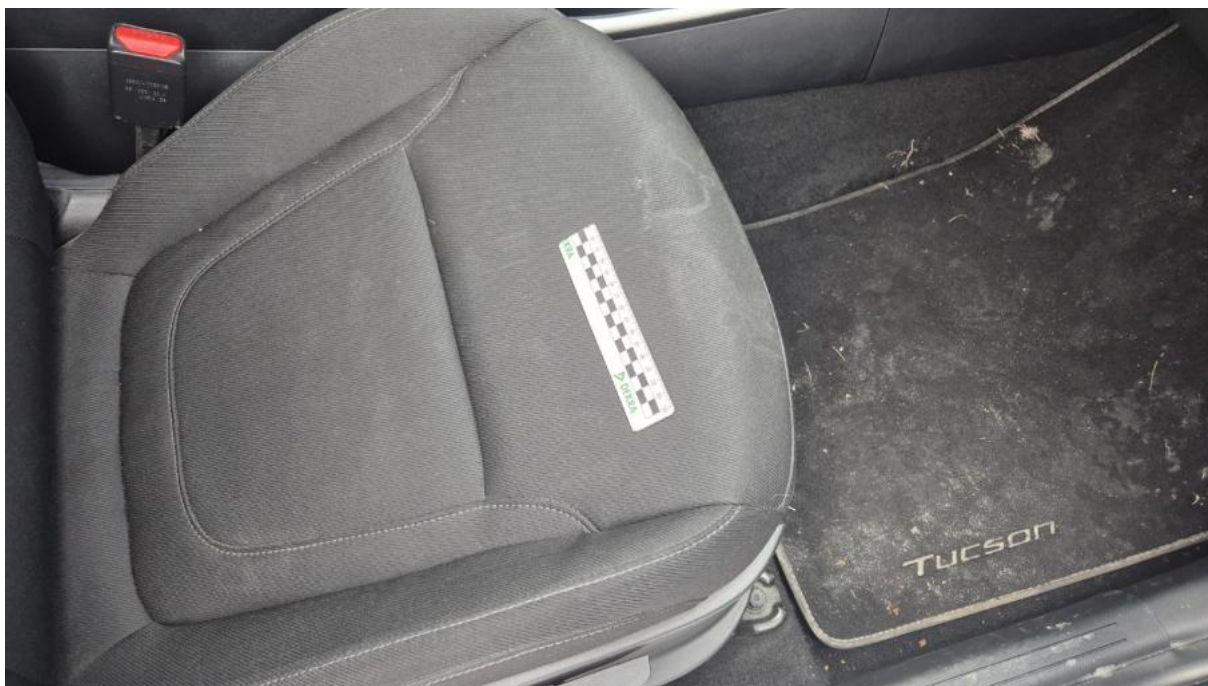
**Fot. 49**

Fotel prz. praw. - Inne 1
