## Raport z oględzin pojazdu

| Numer raportu | 419167/1/26-9573 | Data raportu | 14-01-2026 |

| Marka, model | HYUNDAI Tucson 20-24 |
| Numer rejestracyjny | WD4507T |

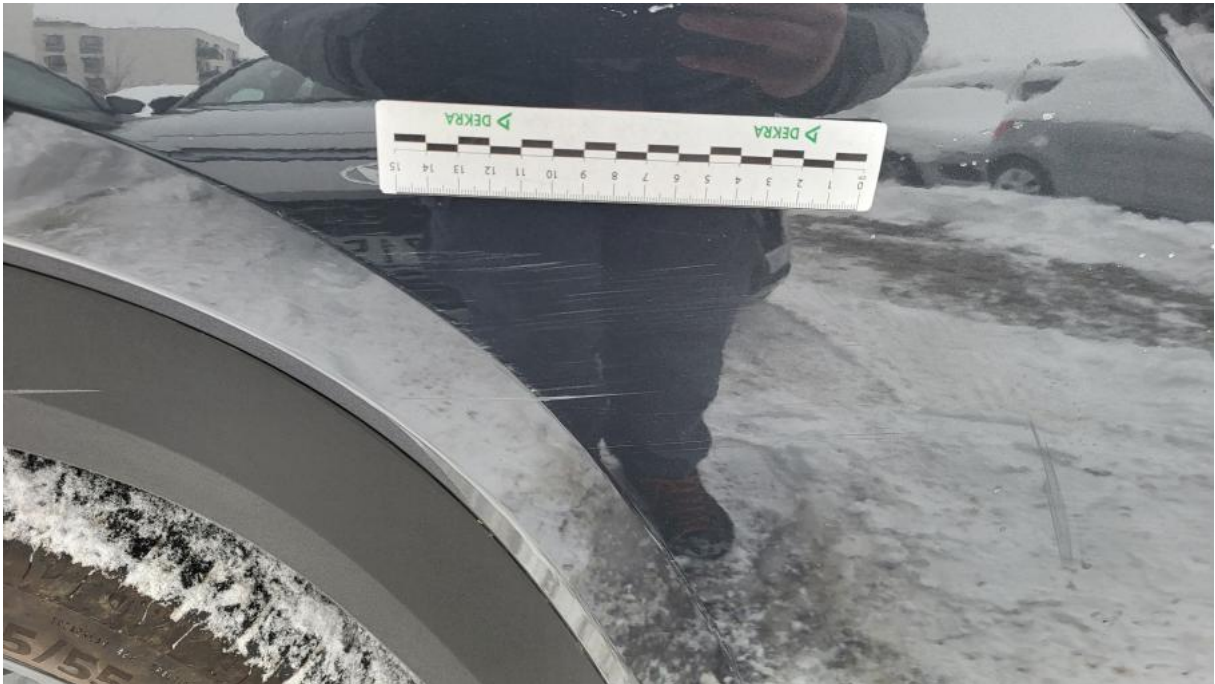
**Fot. 33**

| Poz. | Nazwa pozycji | Opis uszkodzeń | Kwalifik. | Naprawa [rbg] |
|---|---|---|---|---|
| 4 | Drzwi tylne (nieuzbrojone) R | rysa/odprysk | NA | 0.5 |

Drzwi tylne P - Rysa/odprysk 1

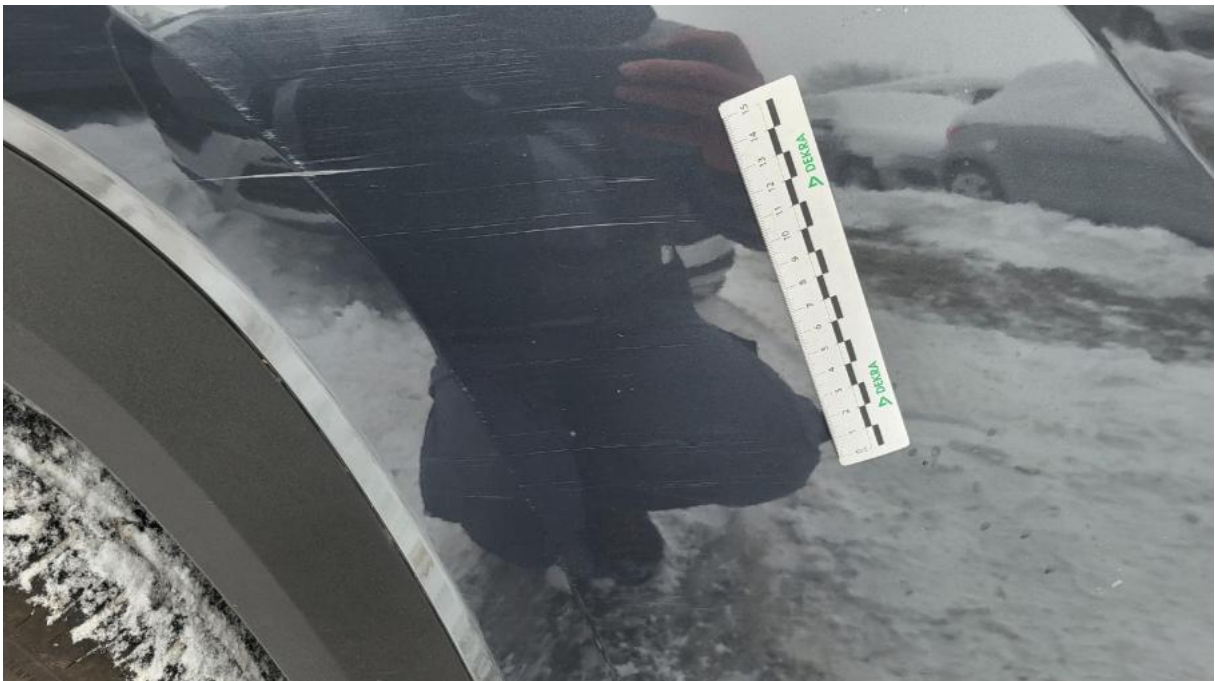
**Fot. 34**

Drzwi tylne P - Rysa/odprysk 2

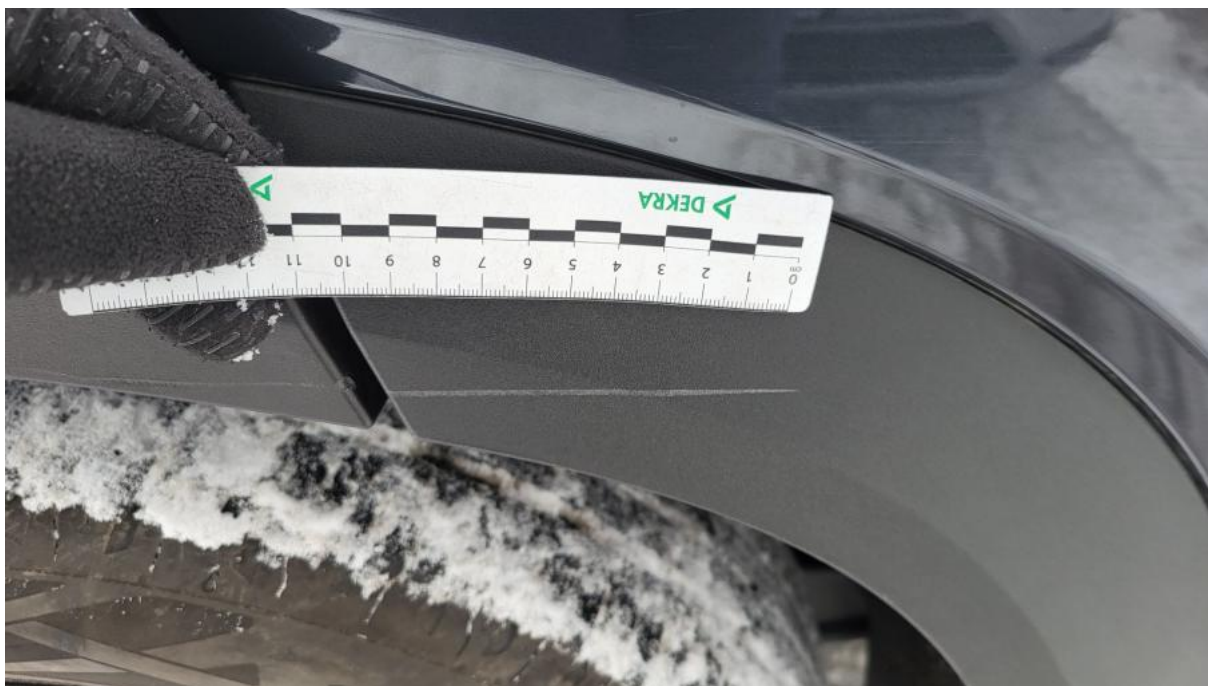
**Fot. 35**

| Poz. | Nazwa pozycji | Opis uszkodzeń | Kwalifik. | Naprawa [rbg] |
|---|---|---|---|---|
| 1 | Nakładka dolna drzwi tylnych R | rysa/odprysk | WY | 0.2 |

Listwa drzwi tylnych P - Rysa/odprysk 1

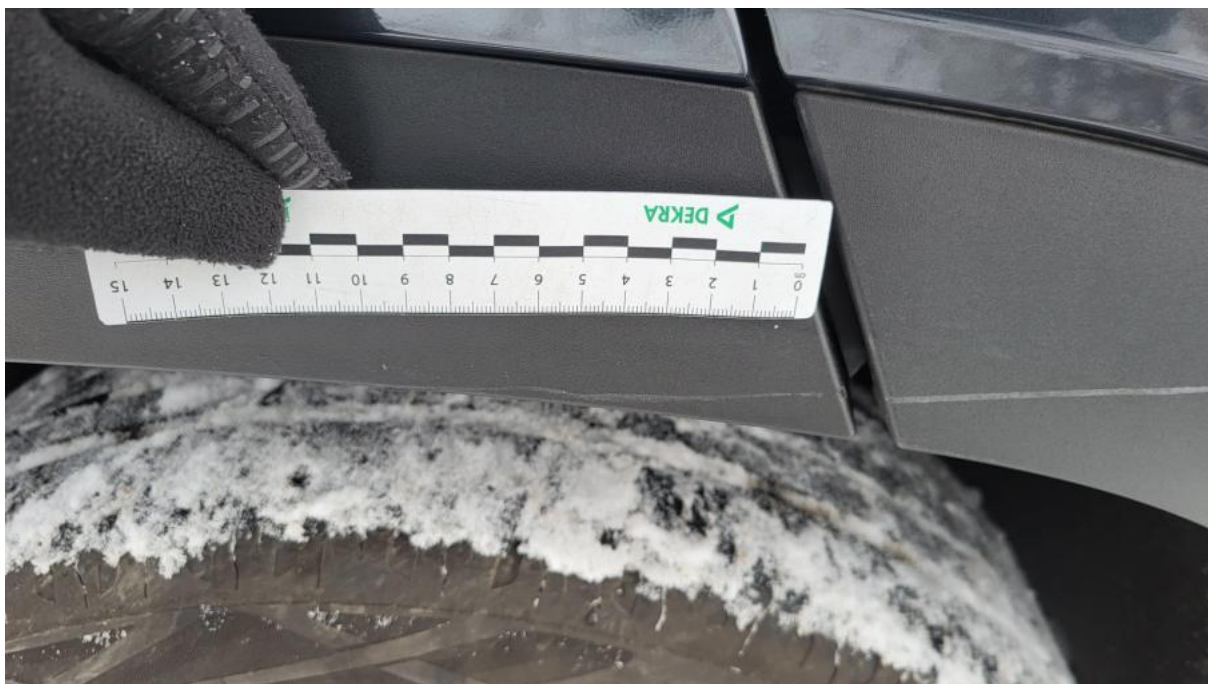
**Fot. 36**

| Poz. | Nazwa pozycji | Opis uszkodzeń | Kwalifik. | Naprawa [rbg] |
|---|---|---|---|---|
| 6 | Listwa ochronna ściany bocznej R | rysa/odprysk | | |

Listwa krawędzi błotnika tył P - Rysa/odprysk 1

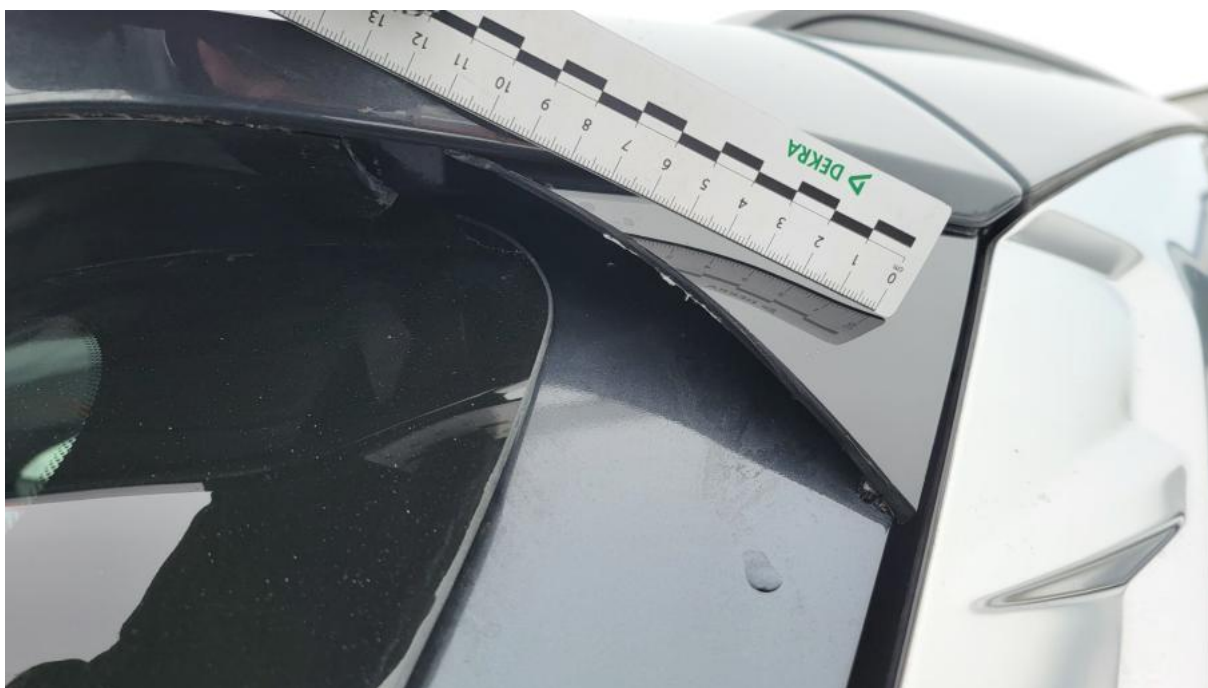
**Fot. 37**

| Poz. | Nazwa pozycji | Opis uszkodzeń | Kwalifik. | Naprawa [rbg] |
|---|---|---|---|---|
| 3 | Oslona spoilera pokrywy tylnej, górna R | pęknięcie/rozerwanie, brak | WY | 0.4 |

Pokrywy bagażnika - Pęknięcie/rozerwanie 1

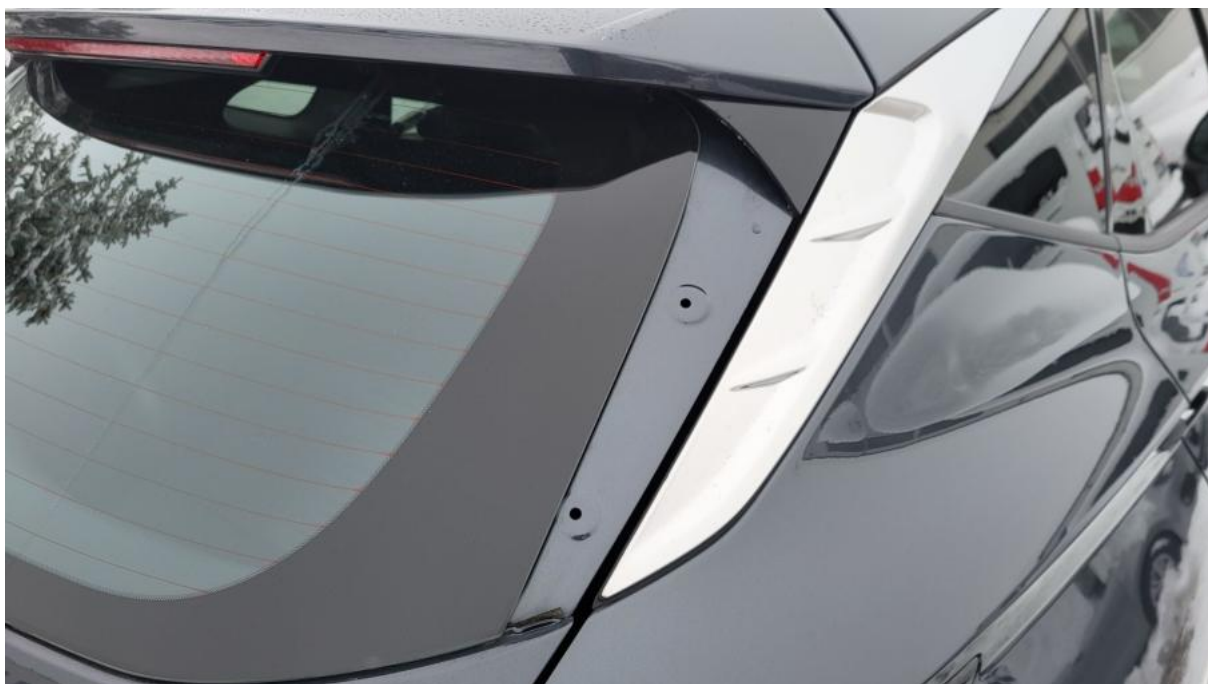
**Fot. 38**

Pokrywy bagażnika - Inne 1

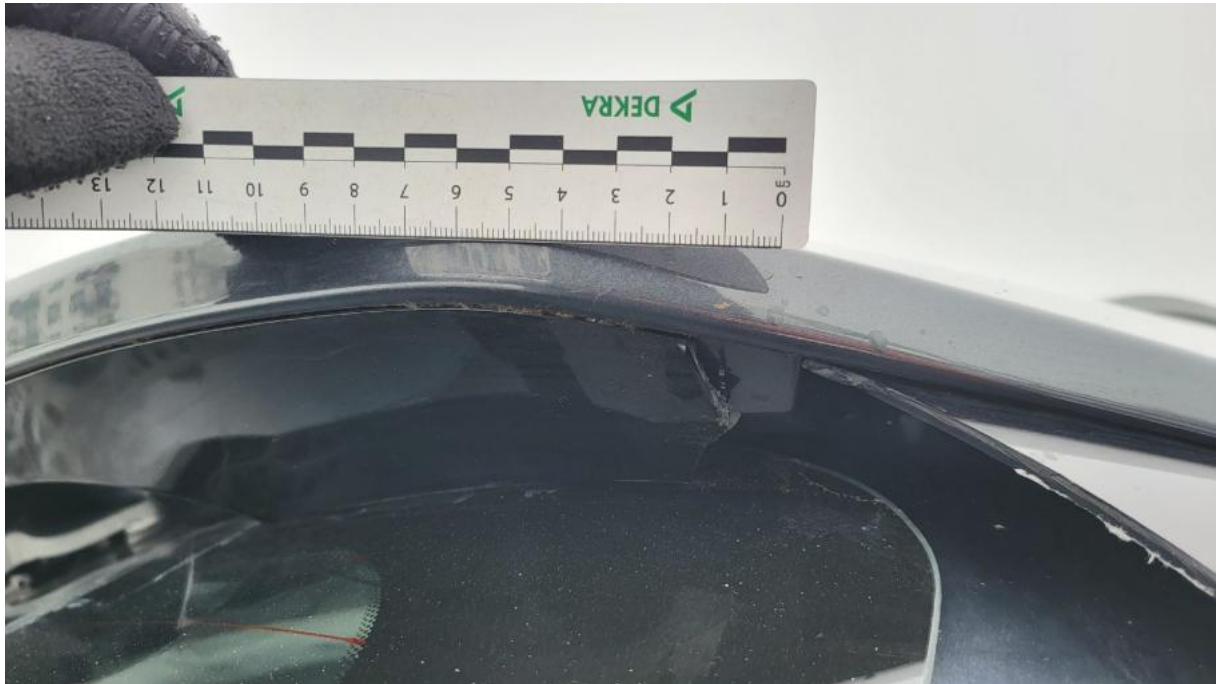
**Fot. 39**

Pokrywy bagażnika - Inne 2

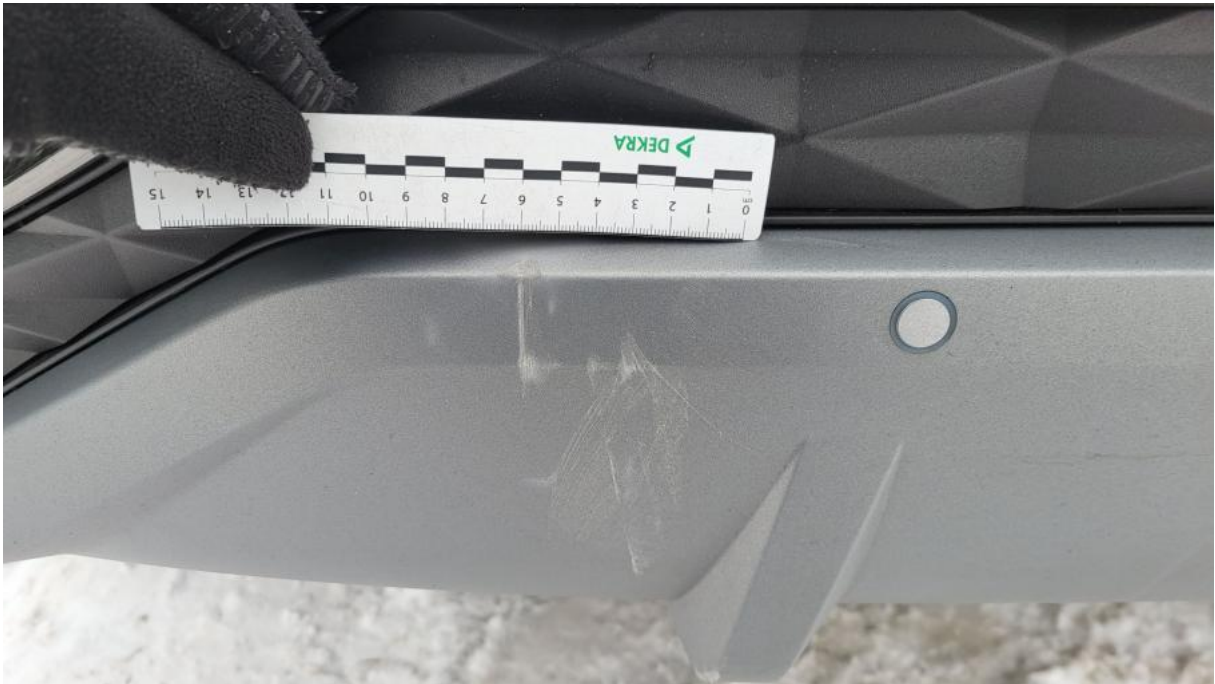
**Fot. 41**

| Poz. | Nazwa pozycji | Opis uszkodzeń | Kwalifik. | Naprawa [rbg] |
|---|---|---|---|---|
| 2 | Listwa ozdobna zderzaka | wgniecenie/odkształcenie | WY | 0.8 |

Zderzak tylny - Wgniecenie/odkształcenie 1

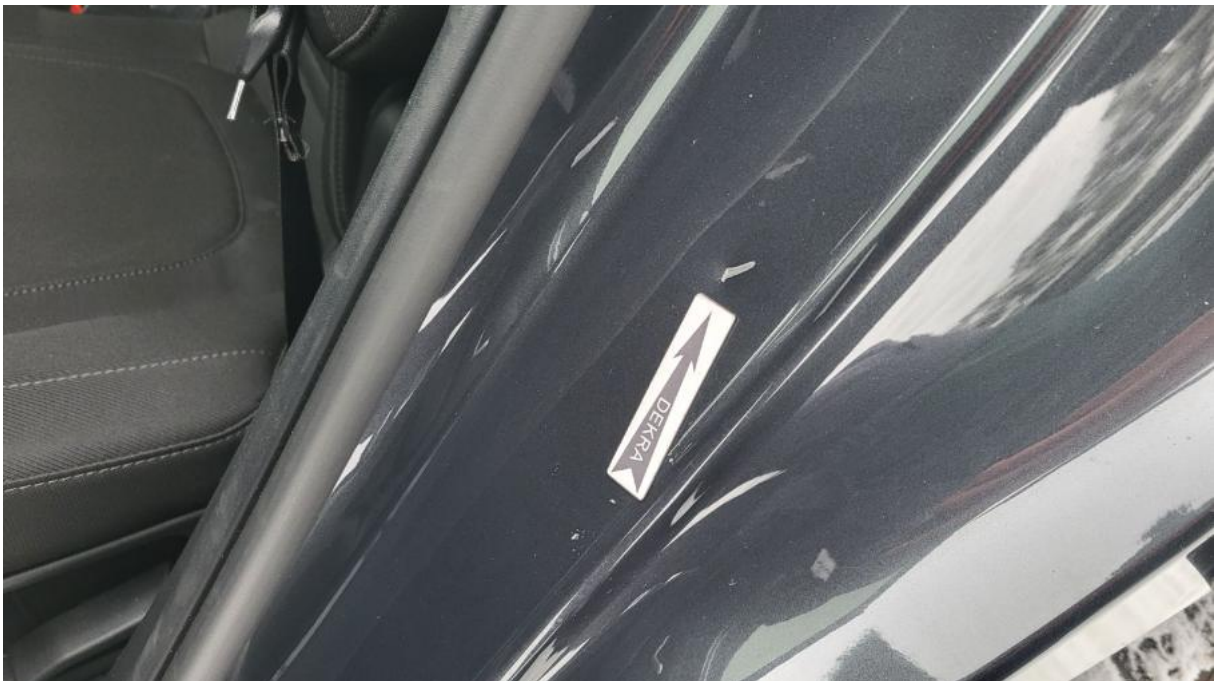
**Fot. 42**

| Poz. | Nazwa pozycji | Opis uszkodzeń | Kwalifik. | Naprawa [rbg] |
|---|---|---|---|---|
| 5 | Błotnik tylny L | wgniecenie/odkształcenie | | |

Łotnik tylny L / Ściana boczna L - Wgniecenie/odkształcenie 1

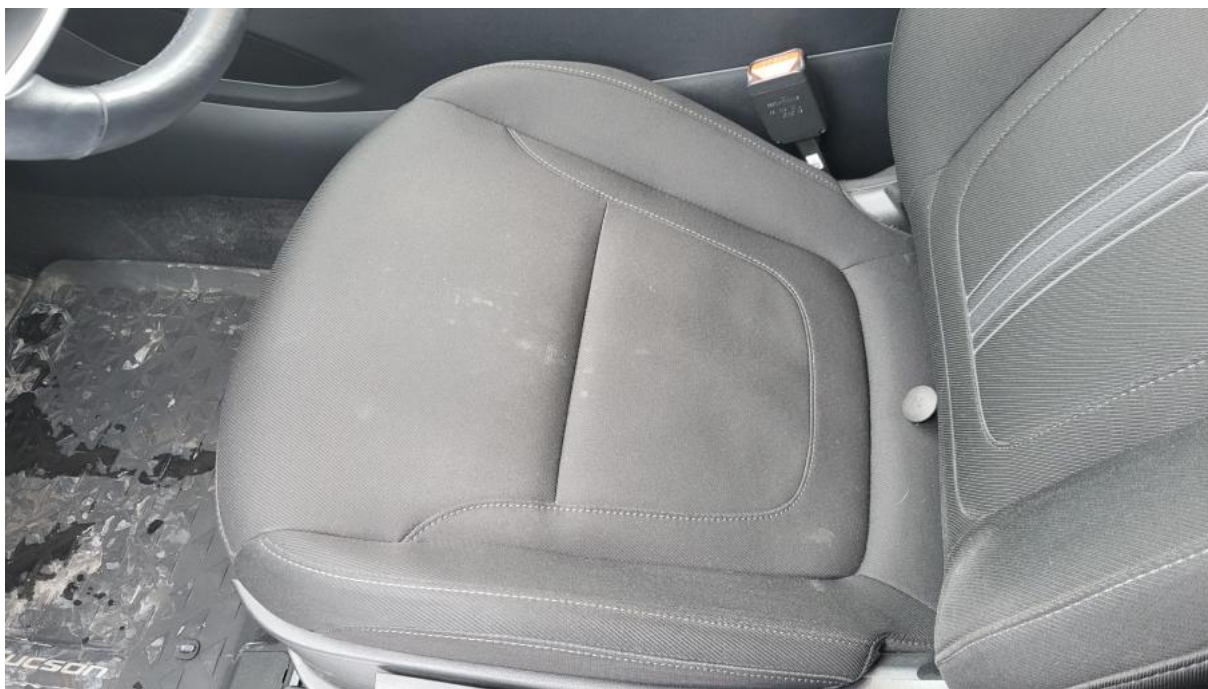
**Fot. 43**

| Poz. | Nazwa pozycji | Opis uszkodzeń | Kwalifik. | Naprawa [rbg] |
|---|---|---|---|---|
| 7 | Tapicerka siedziska 1.rząd L | zabrudzenie | | |

Fotel prz. lew. - Inne 1
