## Raport z oględzin pojazdu

| Numer raportu | 09992/2/26-15201 | Data raportu | 24-02-2026 |

| Marka, model | OPEL Astra V Hatchback 15-19 |
| Numer rejestracyjny | WD9022H |

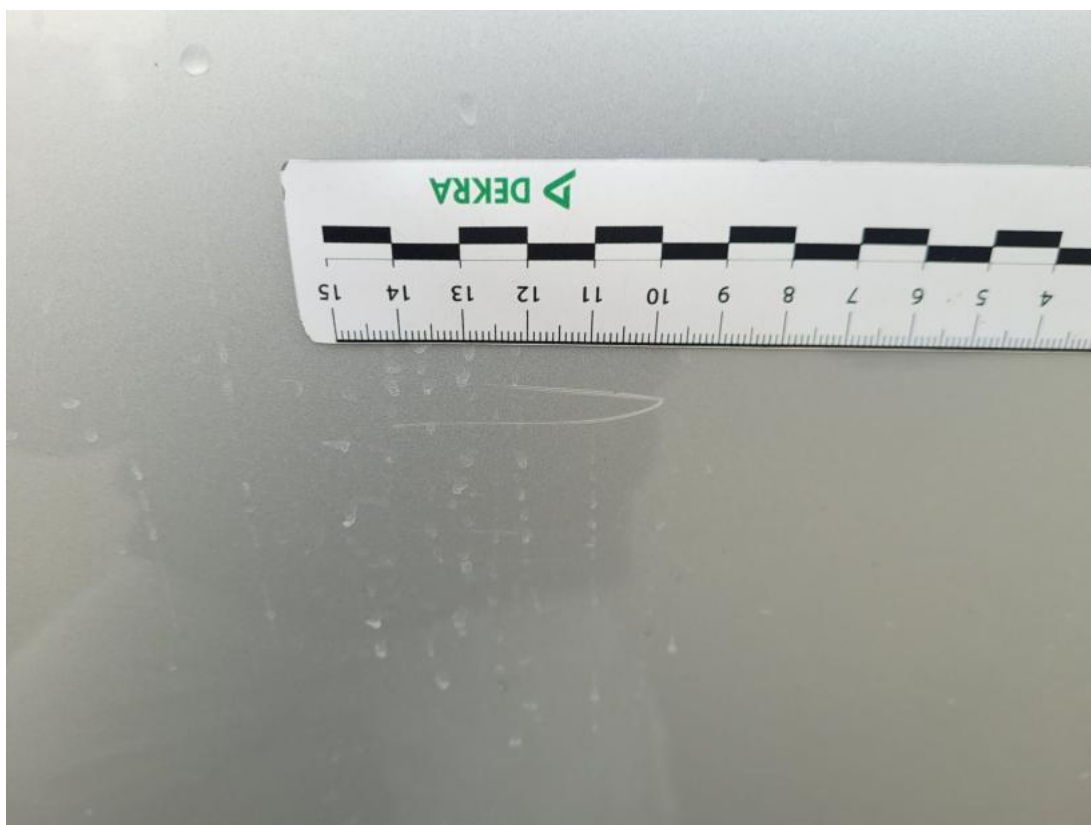
**Fot. 34**

| Poz. | Nazwa pozycji | Opis uszkodzeń | Kwalifik. | Naprawa [rbg] |
|---|---|---|---|---|
| 5 | Poszycie drzwi tylnych R | zarysowanie | | |

Drzwi tylne P - Rysa/odprysk 1

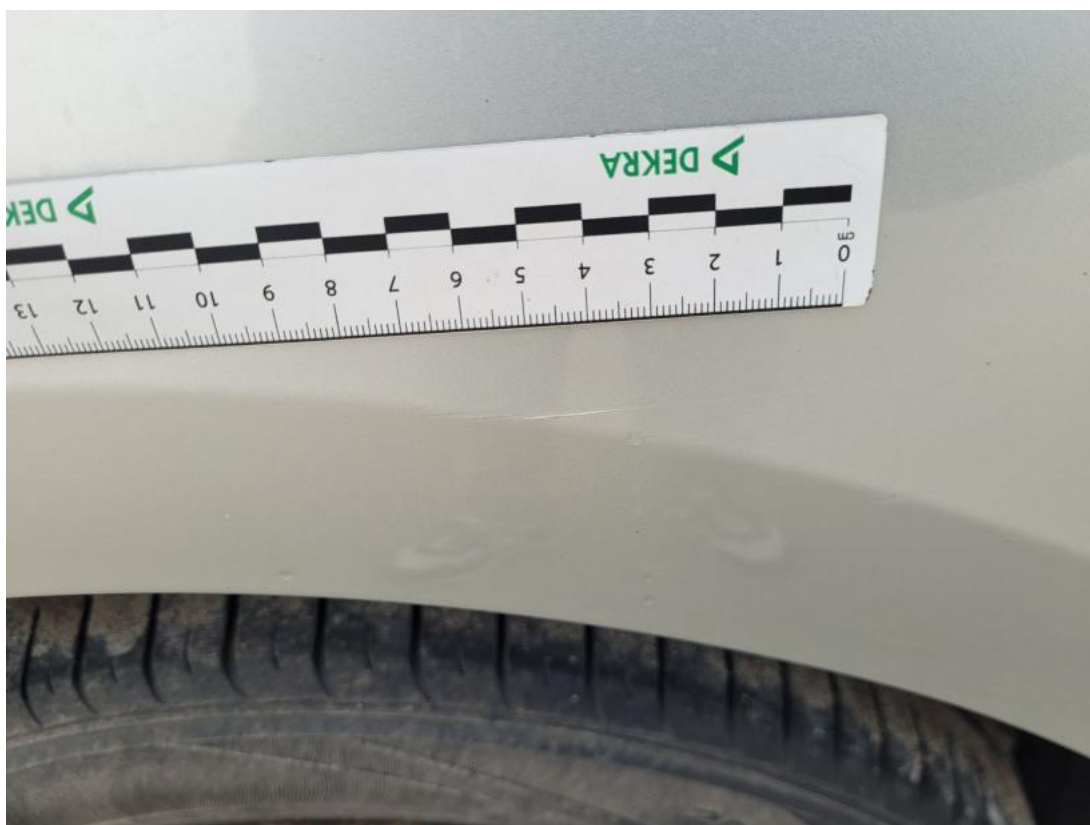
**Fot. 36**

| Poz. | Nazwa pozycji | Opis uszkodzeń | Kwalifik. | Naprawa [rbg] |
|---|---|---|---|---|
| 7 | Błotnik tylny R | wgniecenie, zarysowanie | | |

Błotnik tylny P / Ściana boczna P - Rysa/odprysk 1

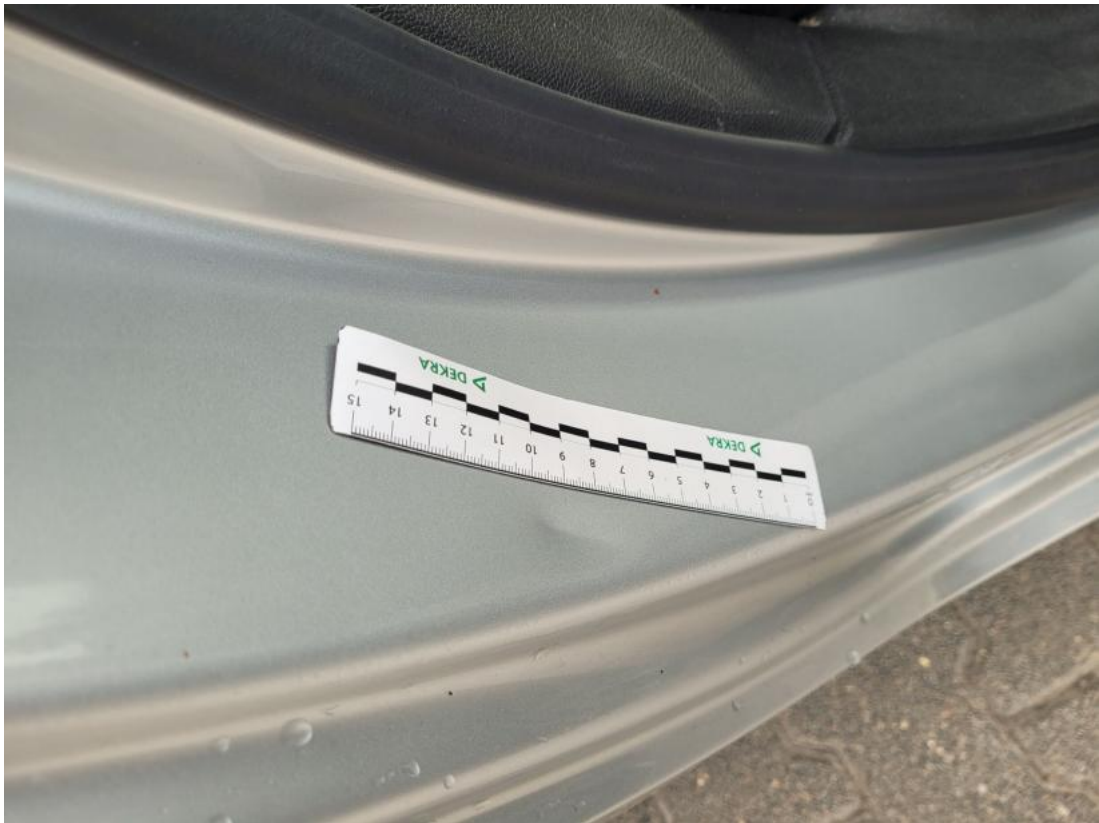
**Fot. 37**

Błotnik tylny P / Ściana boczna P - Wgniecenie/odkształcenie 1

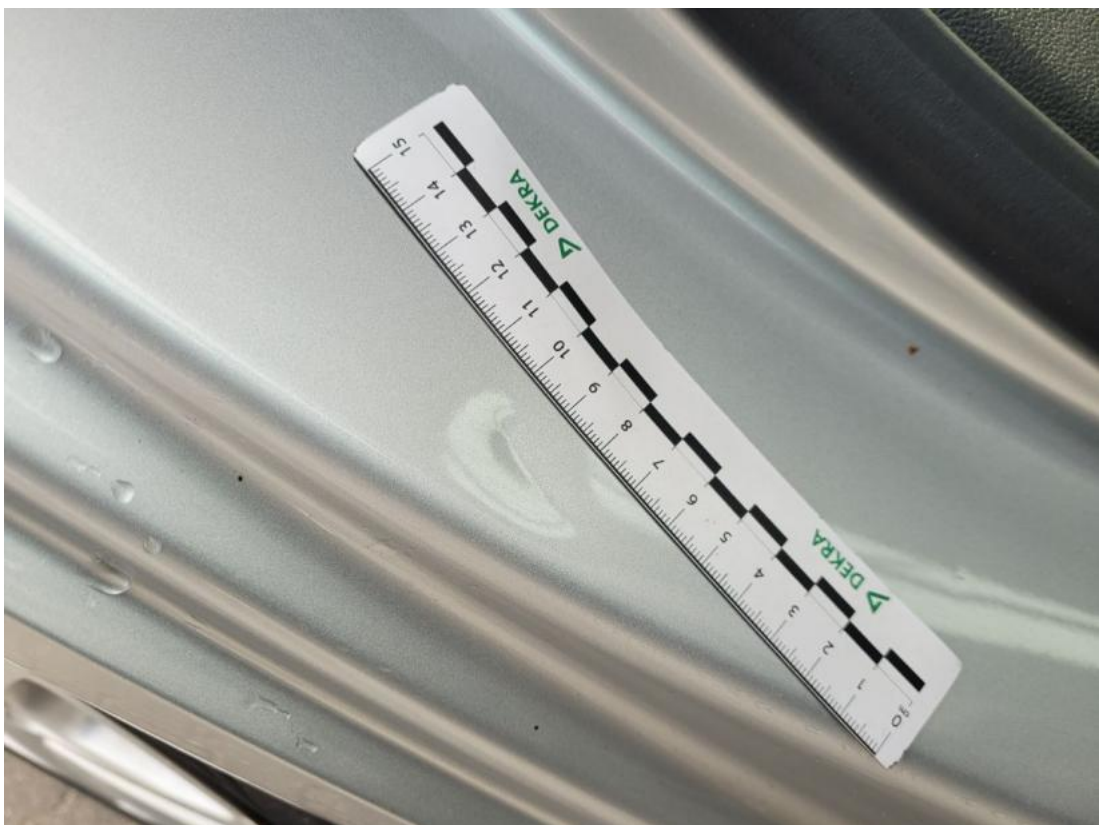
**Fot. 38**

Błotnik tylny P / Ściana boczna P - Wgniecenie/odkształcenie 2

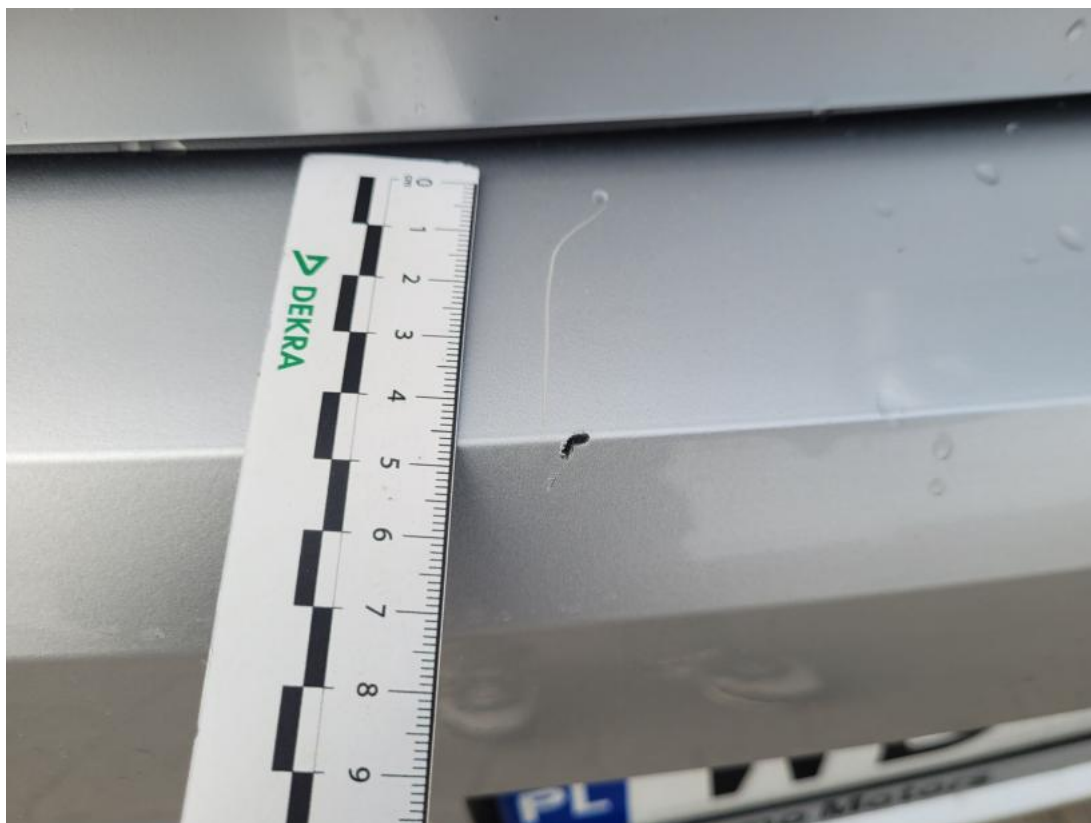
**Fot. 39**

| Poz. | Nazwa pozycji | Opis uszkodzeń | Kwalifik. | Naprawa [rbg] |
|---|---|---|---|---|
| 6 | Okładzina zderzaka tylnego | odpryski lakieru | | |

Zderzak tylny - Rysa/odprysk 1

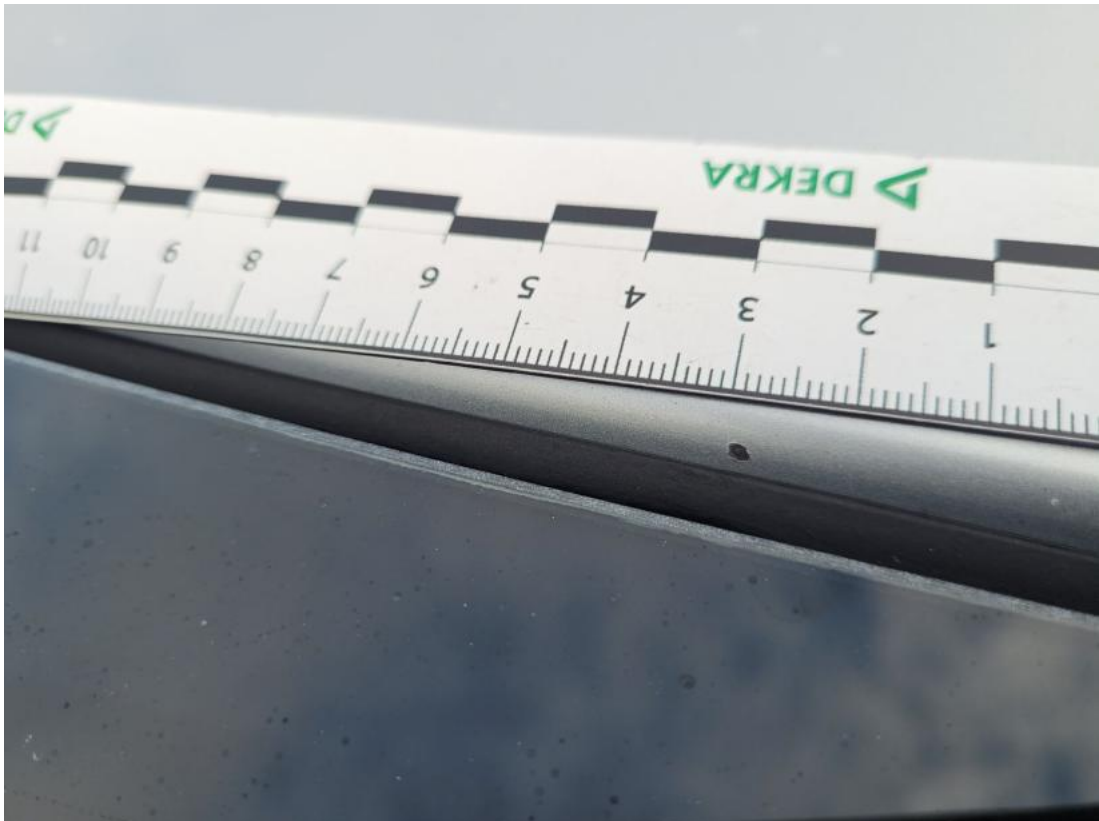
**Fot. 41**

| Poz. | Nazwa pozycji | Opis uszkodzeń | Kwalifik. | Naprawa [rbg] |
|---|---|---|---|---|
| 2 | Dach | odpryski lakieru | | |

Dach - Rysa/odprysk 1

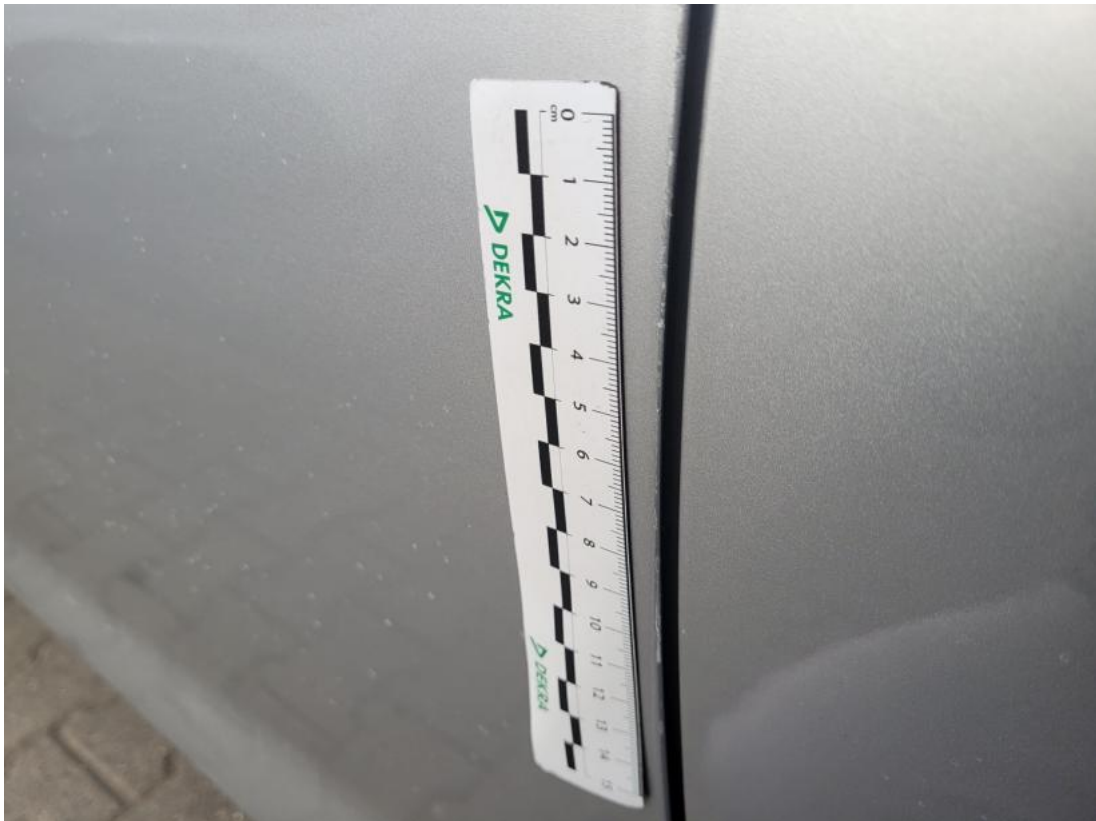
**Fot. 43**

| Poz. | Nazwa pozycji | Opis uszkodzeń | Kwalifik. | Naprawa [rbg] |
|---|---|---|---|---|
| 3 | Poszycie drzwi przednich L | odpryski lakieru | | |

Drzwi przed L - Rysa/odprysk 1

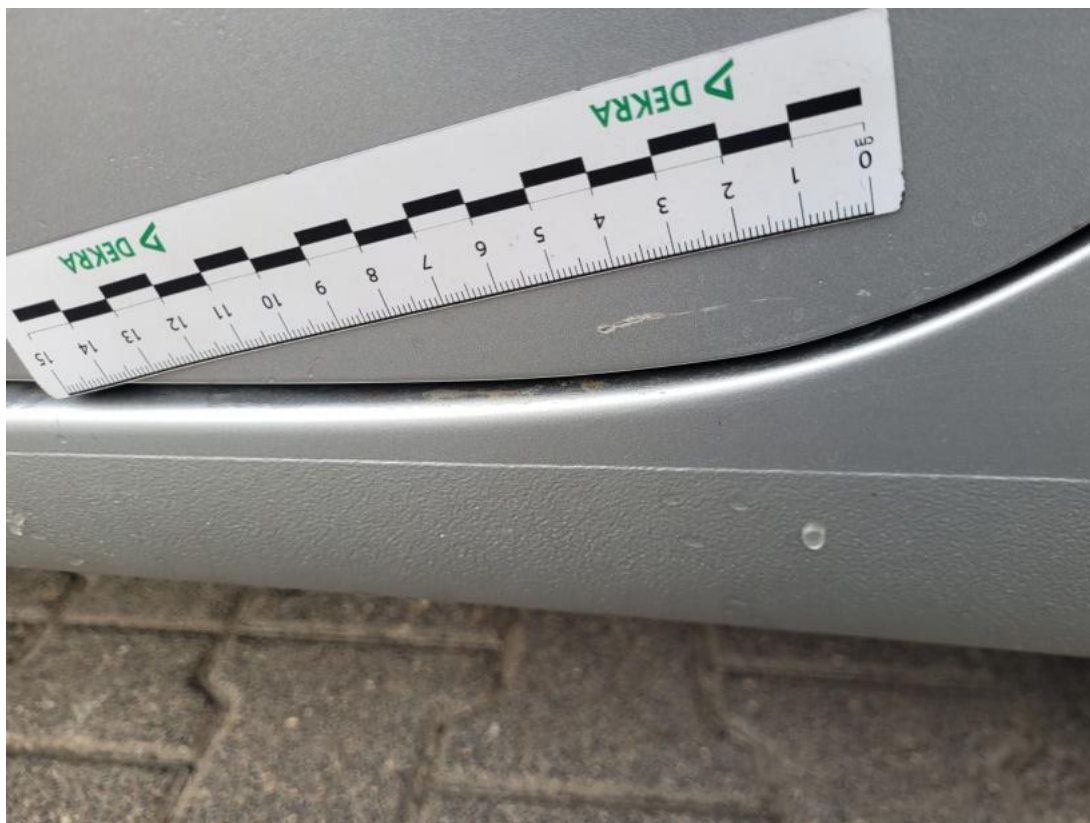
**Fot. 45**

| Poz. | Nazwa pozycji | Opis uszkodzeń | Kwalifik. | Naprawa [rbg] |
|---|---|---|---|---|
| 4 | Poszycie drzwi tylnych L | zarysowanie | | |

Drzwi tylne L - Rysa/odprysk 1

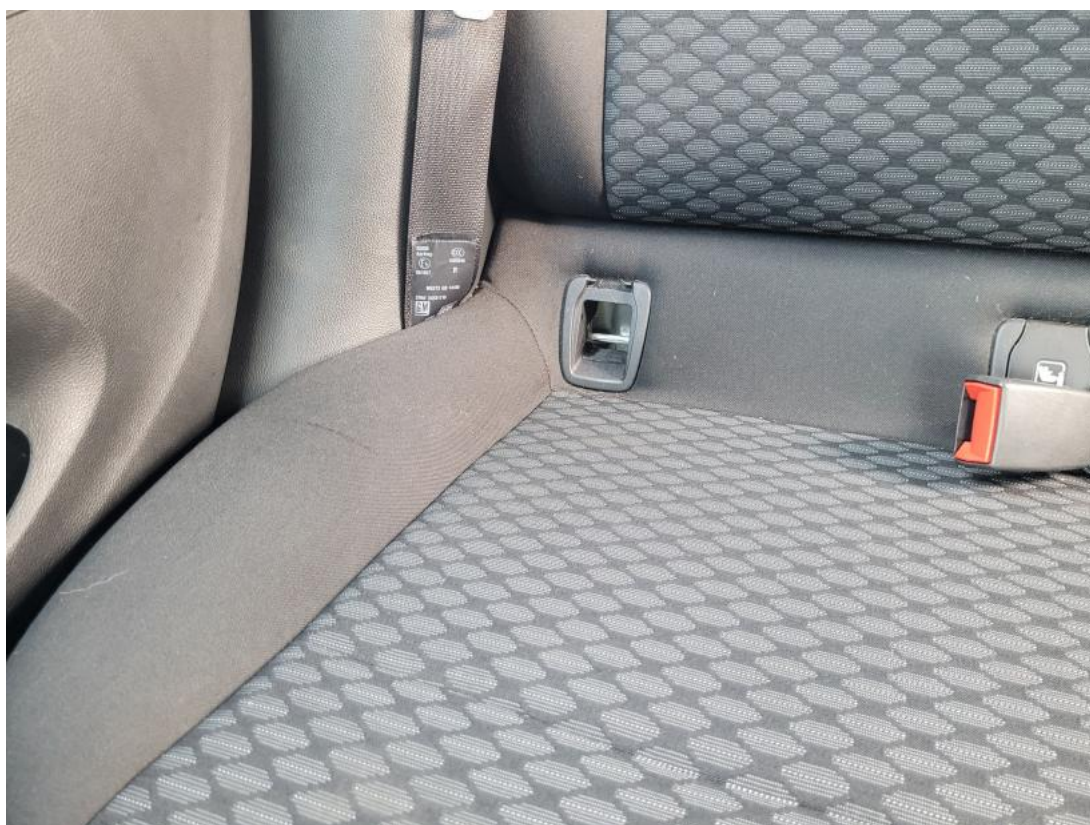
**Fot. 48**

Kanapa tyl. - Inne 1

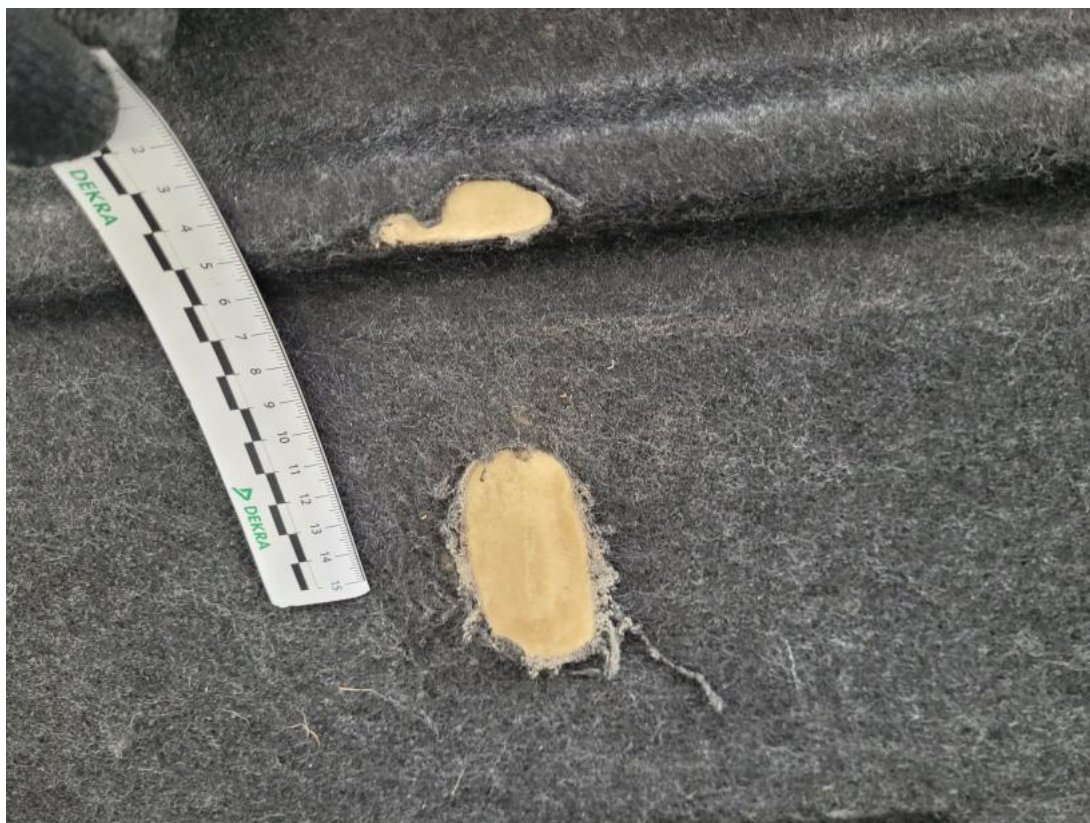
**Fot. 51**

| Poz. | Nazwa pozycji | Opis uszkodzeń | Kwalifik. | Naprawa [rbg] |
|---|---|---|---|---|
| 1 | Obicie półki tylnej | pęknięcie/rozerwanie | WY | 0.1 |

Półka/roleta tylna - Pęknięcie/rozerwanie 1
