## Raport z oględzin pojazdu

| Numer raportu | 218199/2/26-11401 | Data raportu | 19-02-2026 |

| Marka, model | FORD Tourneo Courier 14-18 |
| Numer rejestracyjny | WD3739R |

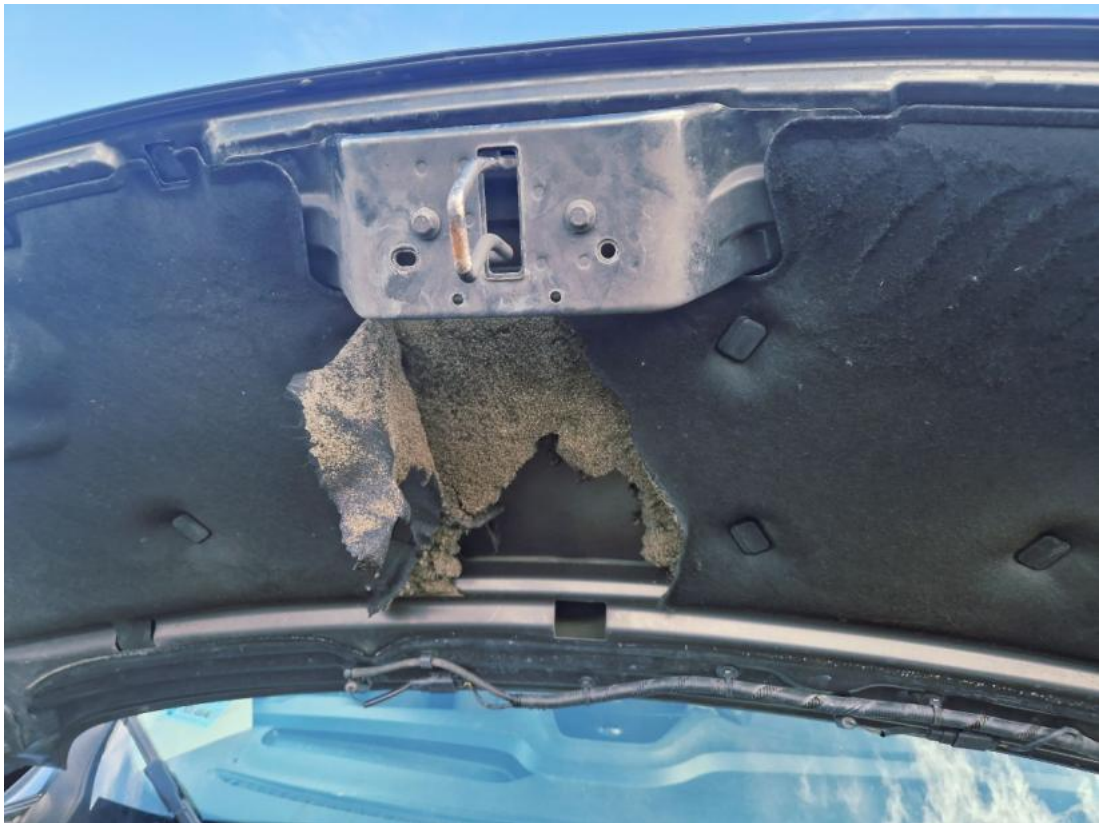
**Fot. 39**

| Poz. | Nazwa pozycji | Opis uszkodzeń | Kwalifik. | Naprawa [rbg] |
|---|---|---|---|---|
| 1 | Wykładzina tłumiąca pokrywy przedniej | rozerwanie | WY | 0.1 |

Uszkodzona mata wygłuszająca pokrywę silnika.

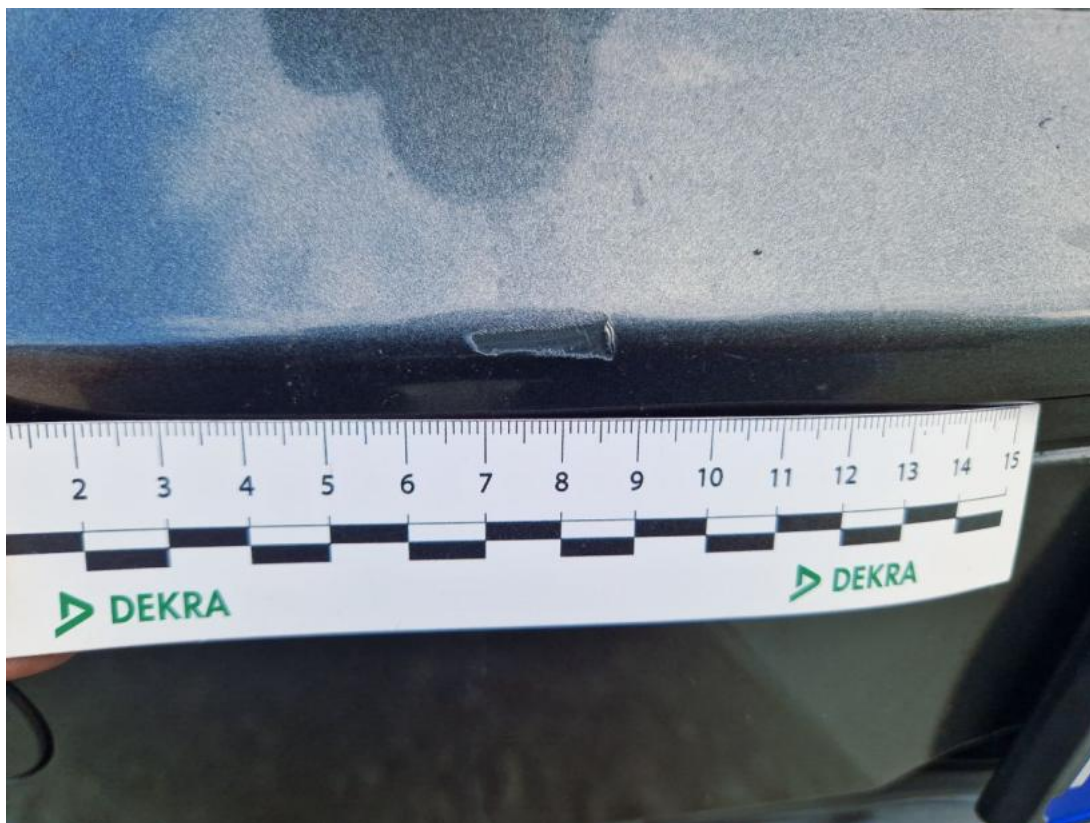
**Fot. 41**

| 4 | Okładzina zderzaka przedniego | rysa/odprysk | NA | 1 |

Zderzak - Rysa/odprysk 1

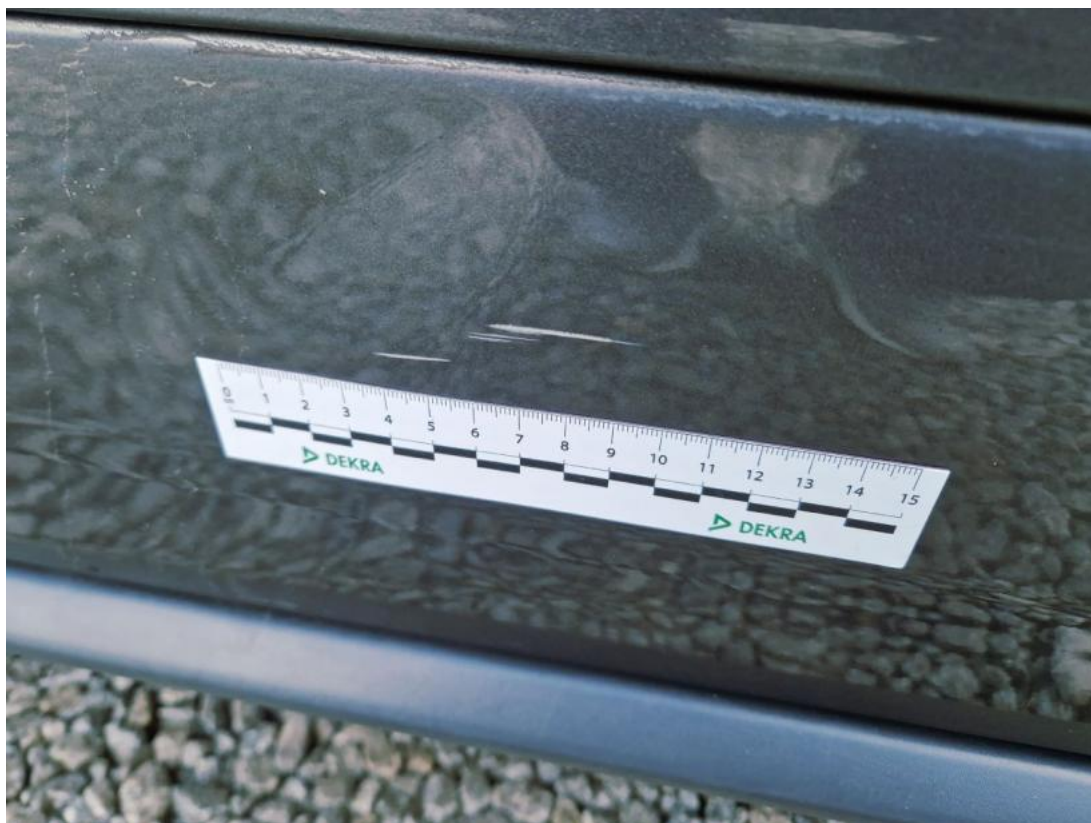
**Fot. 43**

| 5 | Drzwi przednie (nieuzbrojone) R | rysa/odprysk, wgniecenie/odkształcenie | NA | 2 |

Drzwi przednie P - Rysa/odprysk 1

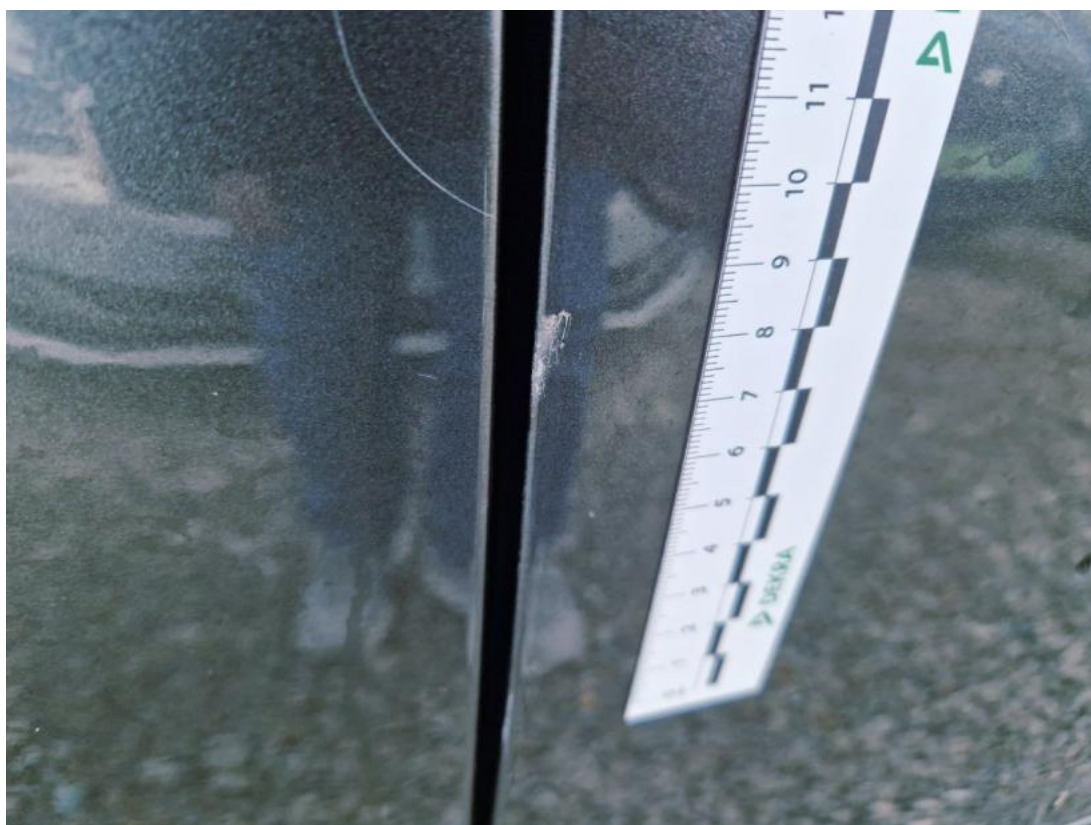
**Fot. 44**

Drzwi przednie P - Rysa/odprysk 2

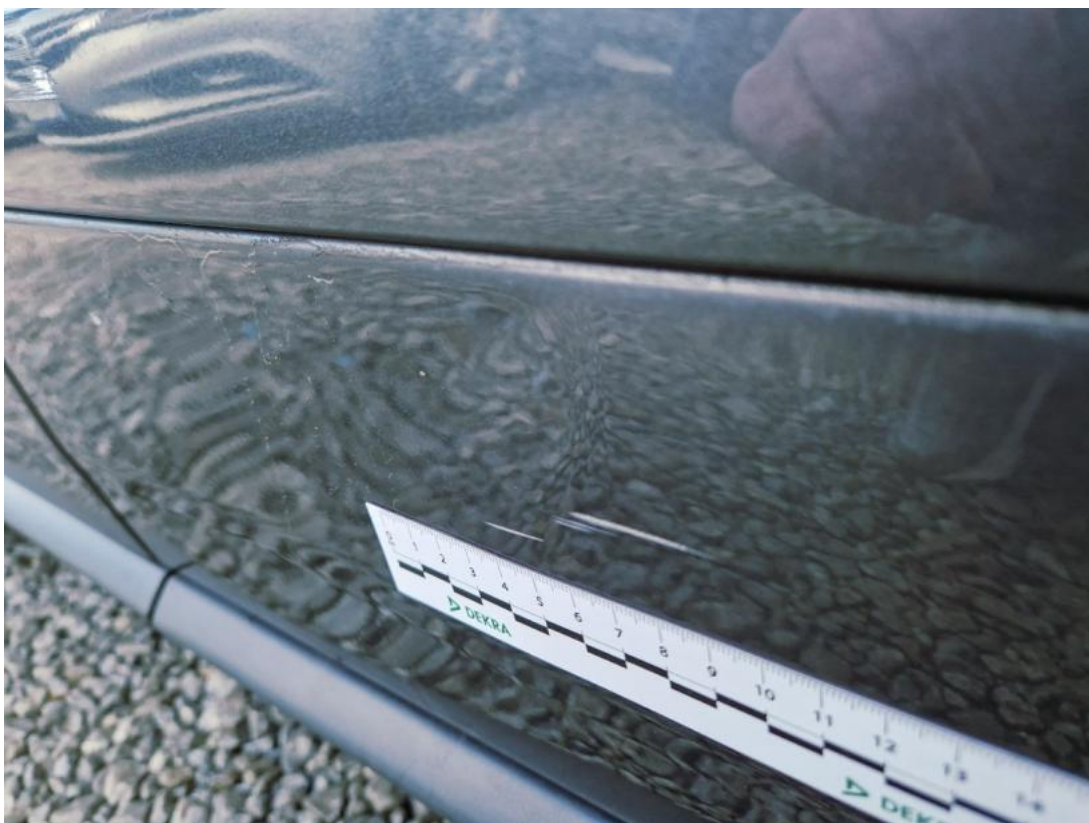
**Fot. 45**

Drzwi przednie P - Wgniecenie/odkształcenie 1

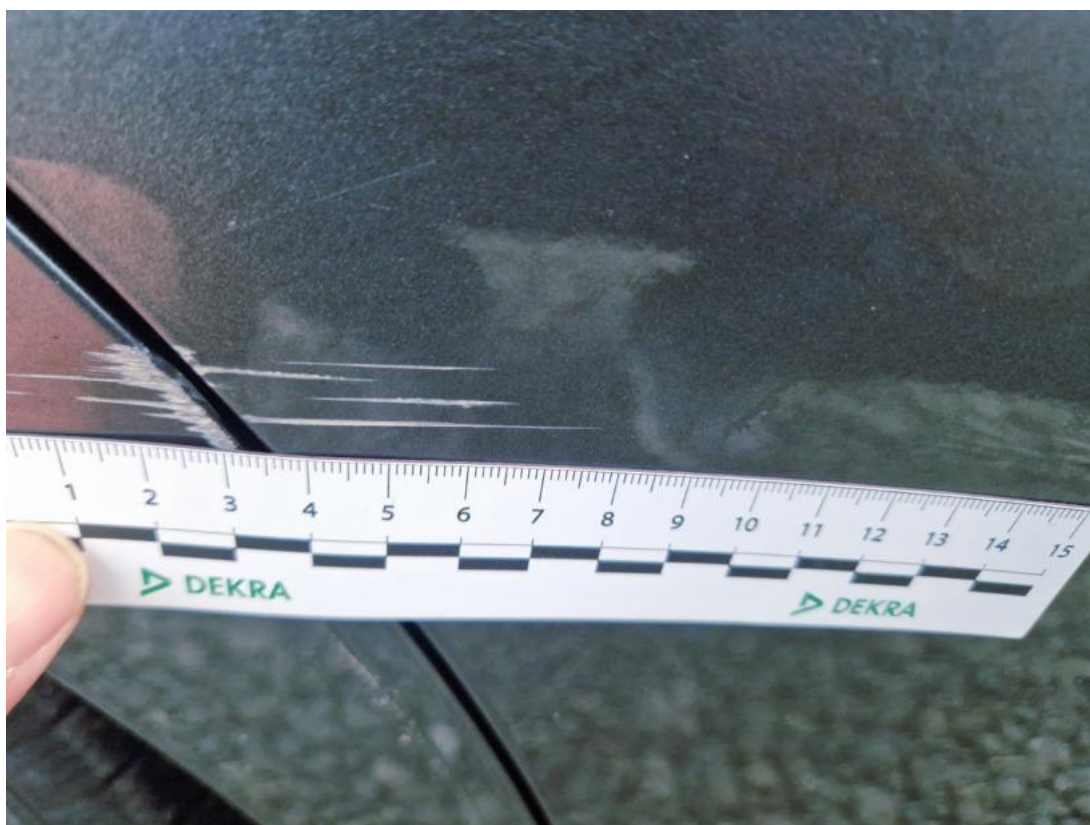
**Fot. 48**

| 7 | Drzwi części ład.przesuwne R | rysa/odprysk | NA | 0.5 |

Drzwi tylne P - Rysa/odprysk 1

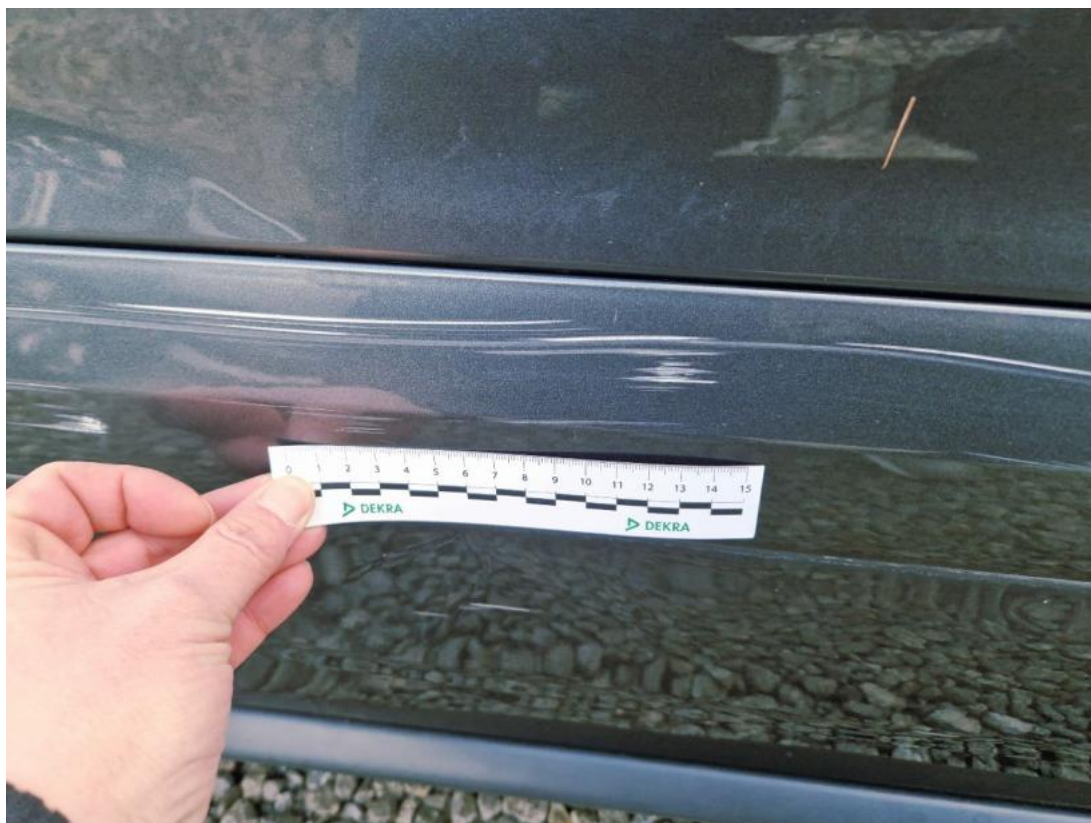
**Fot. 51**

| 6 | Listwa boczna ochronna drzwi przednich R | rysa/odprysk | NA | 0.3 |

Listwa drzwi przednich P - Rysa/odprysk 1

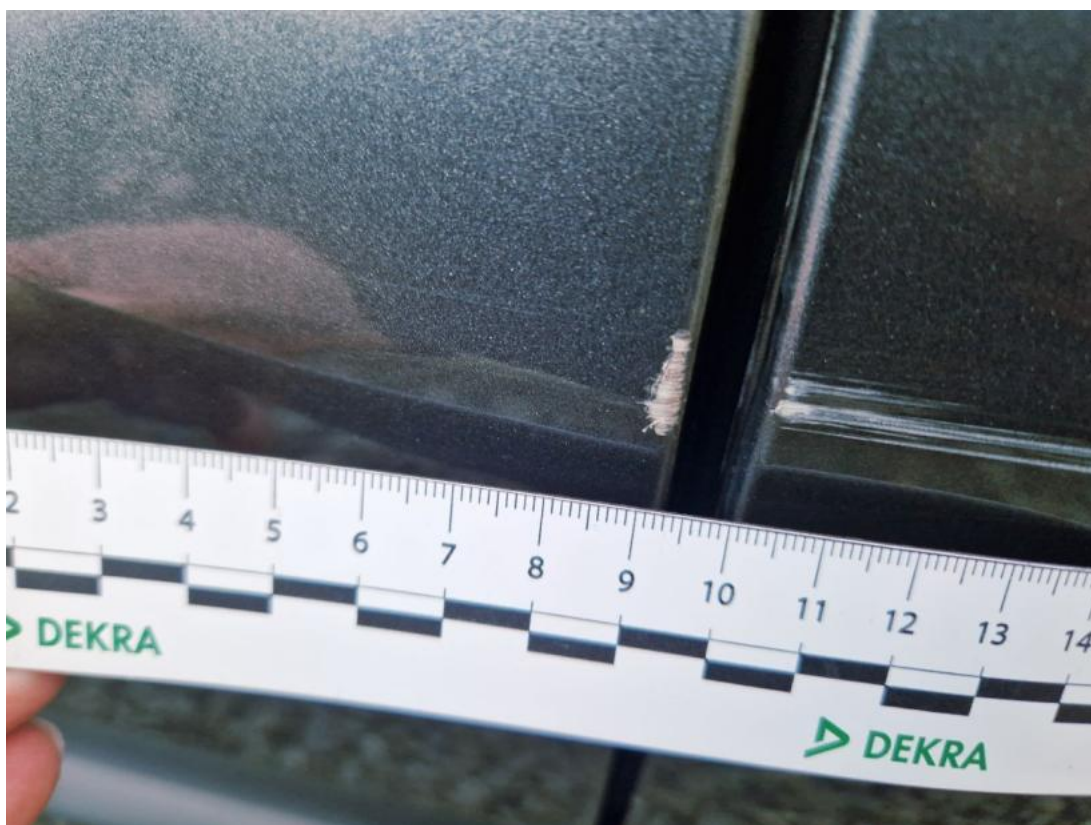
**Fot. 54**

| 8 | Listwa ochronna drzwi tylnych R | rysa/odprysk | NA | 0.3 |

Listwa drzwi tylnych P - Rysa/odprysk 1

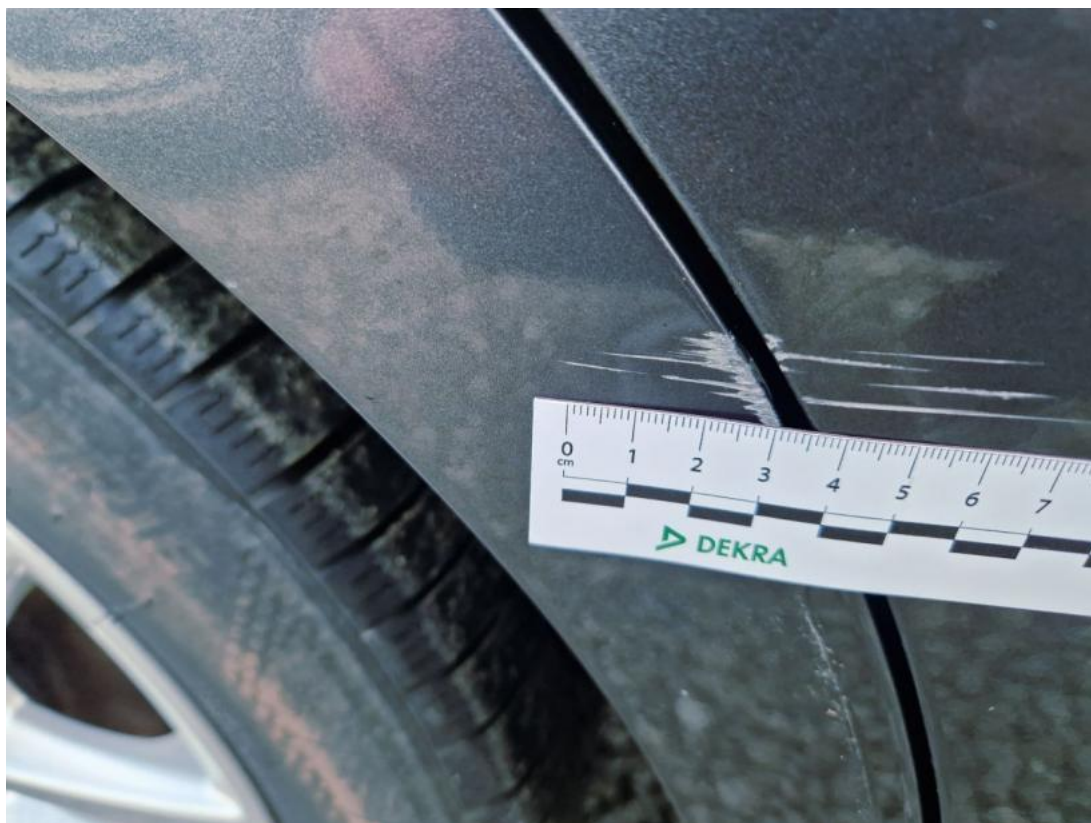
**Fot. 57**

Błotnik tylny P / Ściana boczna P - Rysa/odprysk 1

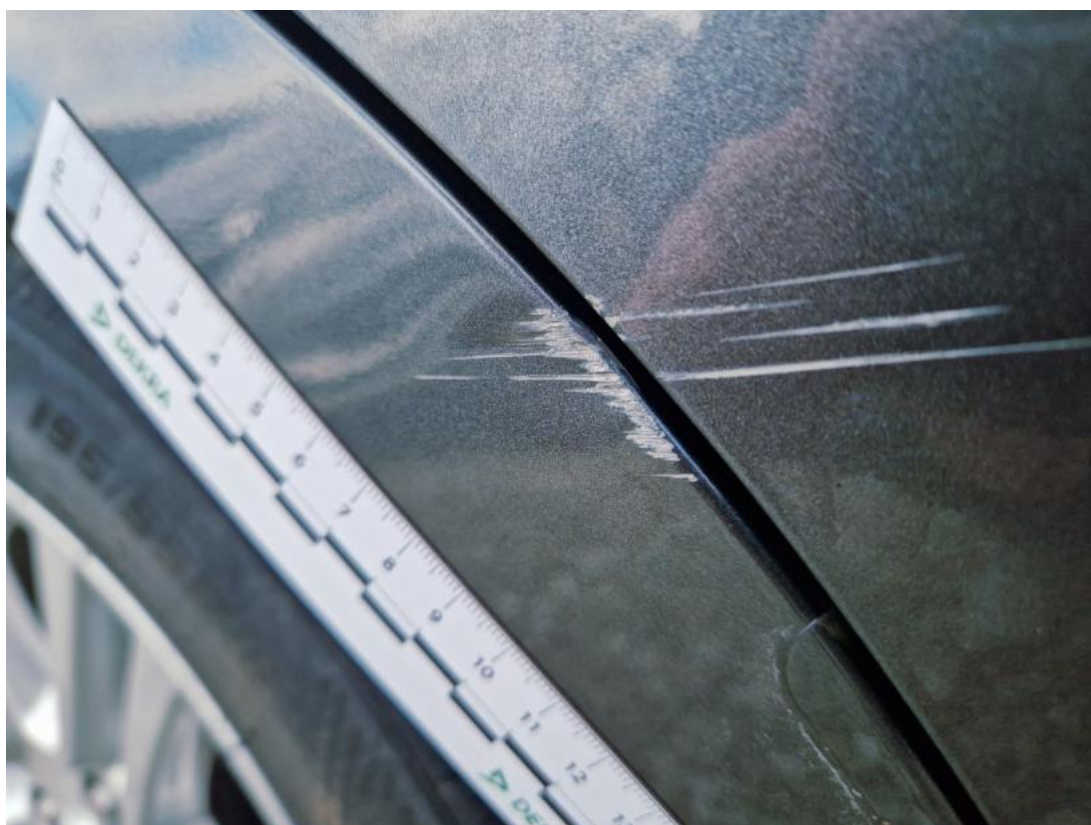
**Fot. 58**

Błotnik tylny P / Ściana boczna P - Wgniecenie/odkształcenie 1

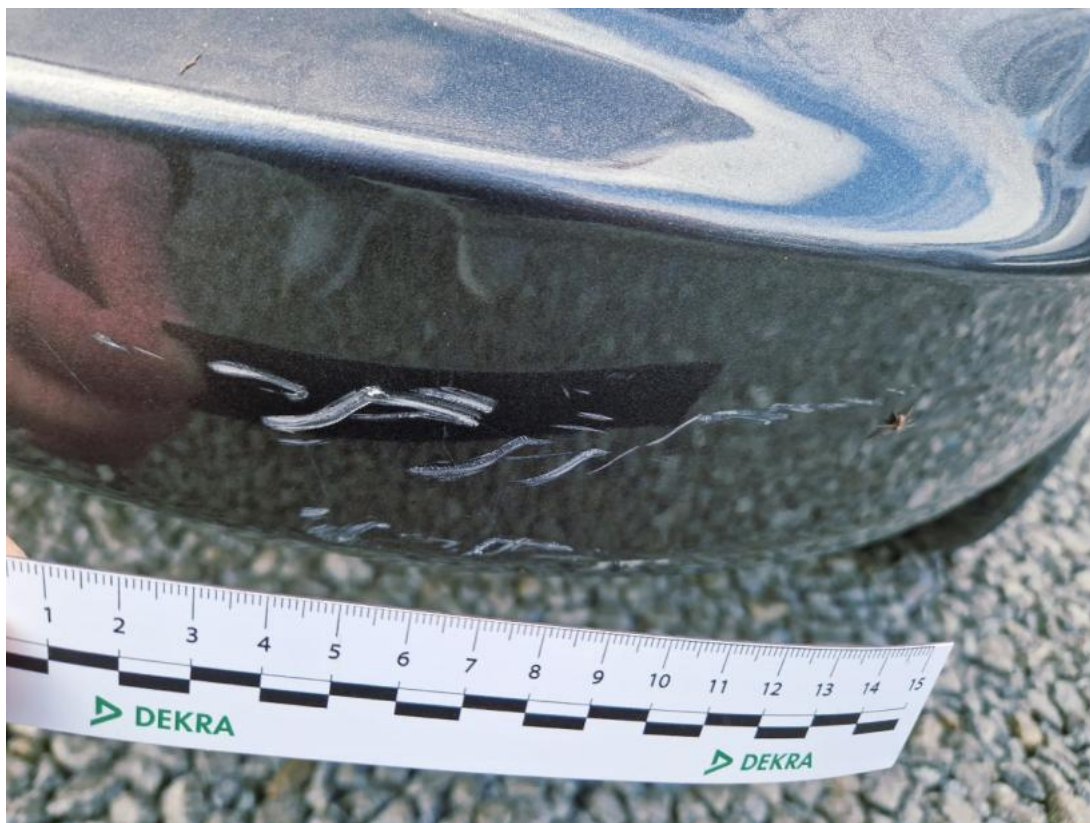
**Fot. 61**

| 9 | Nakładka zderzaka tylnego, dół | rysa/odprysk, wgniecenie/odkształcenie | NA | 1.3 |

Zderzak tylny - Rysa/odprysk 1

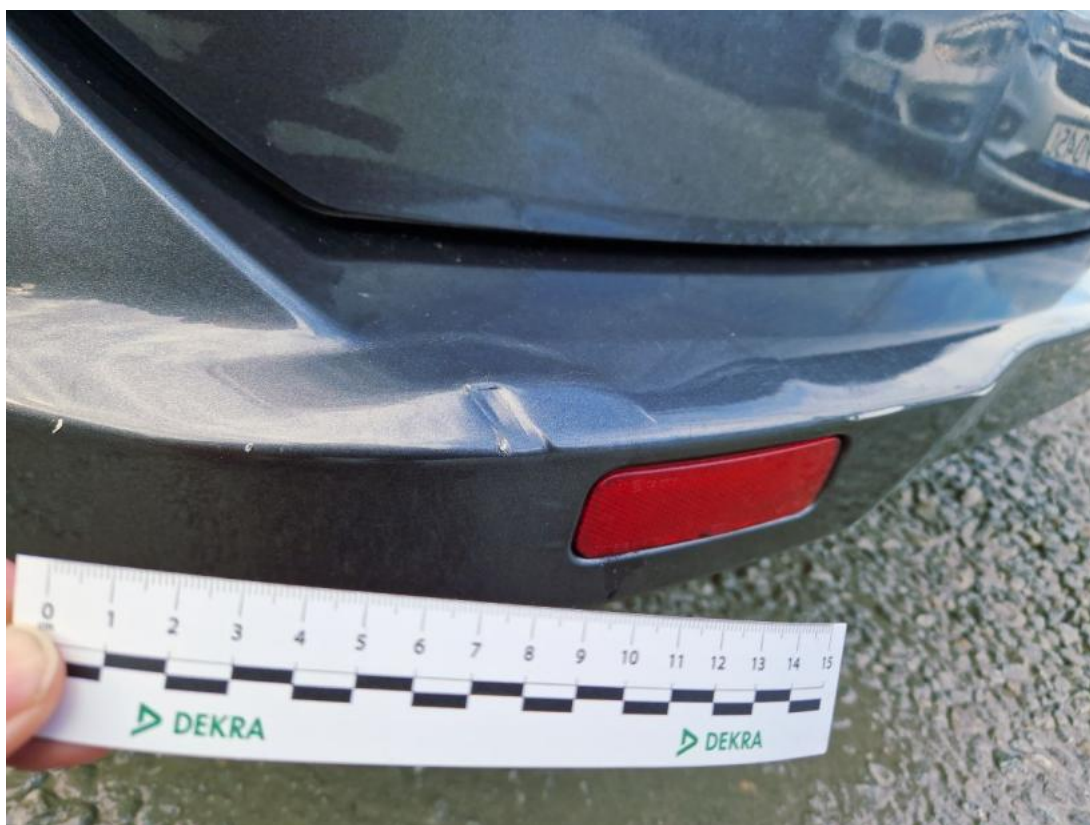
**Fot. 62**

Zderzak tylny - Wgniecenie/odkształcenie 1

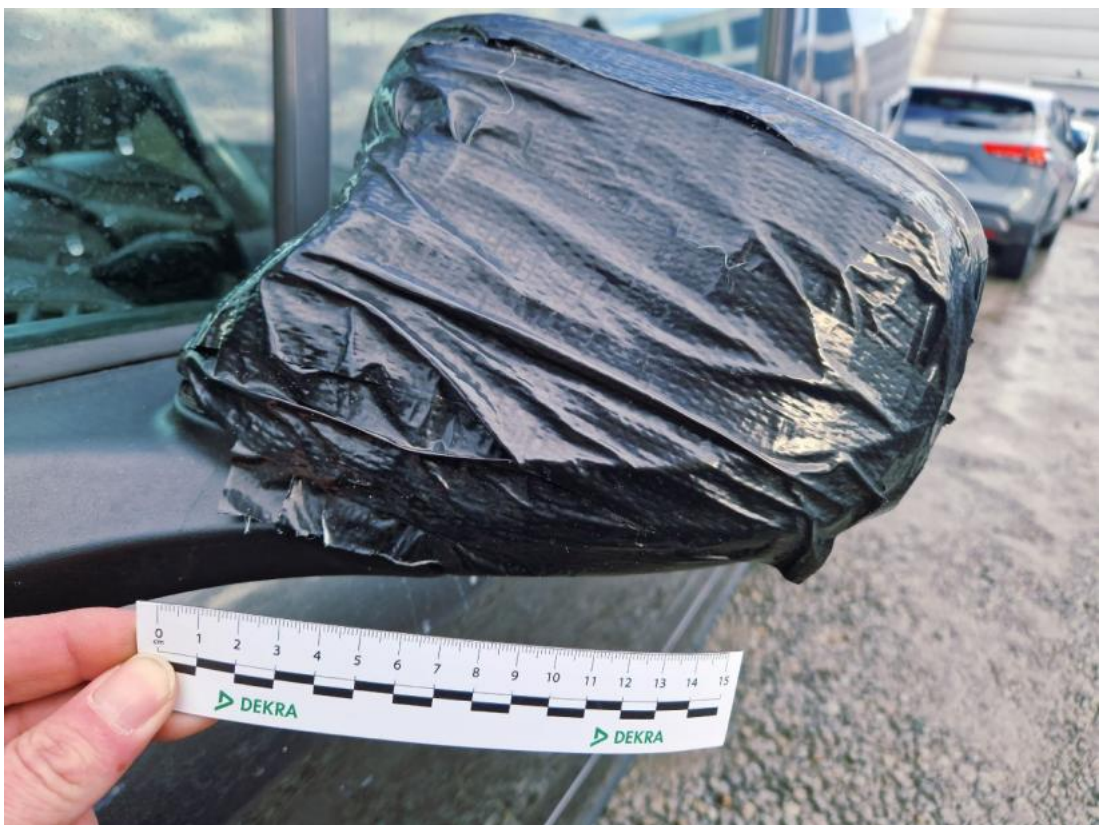
**Fot. 68**

| Poz. | Nazwa pozycji | Opis uszkodzeń | Kwalifik. | Naprawa [rbg] |
|---|---|---|---|---|
| 2 | Oslona lusterka zewnętrznego L | pęknięcie | WY | 0.2 |

Lusterko zew L - Pęknięcie/rozerwanie 1

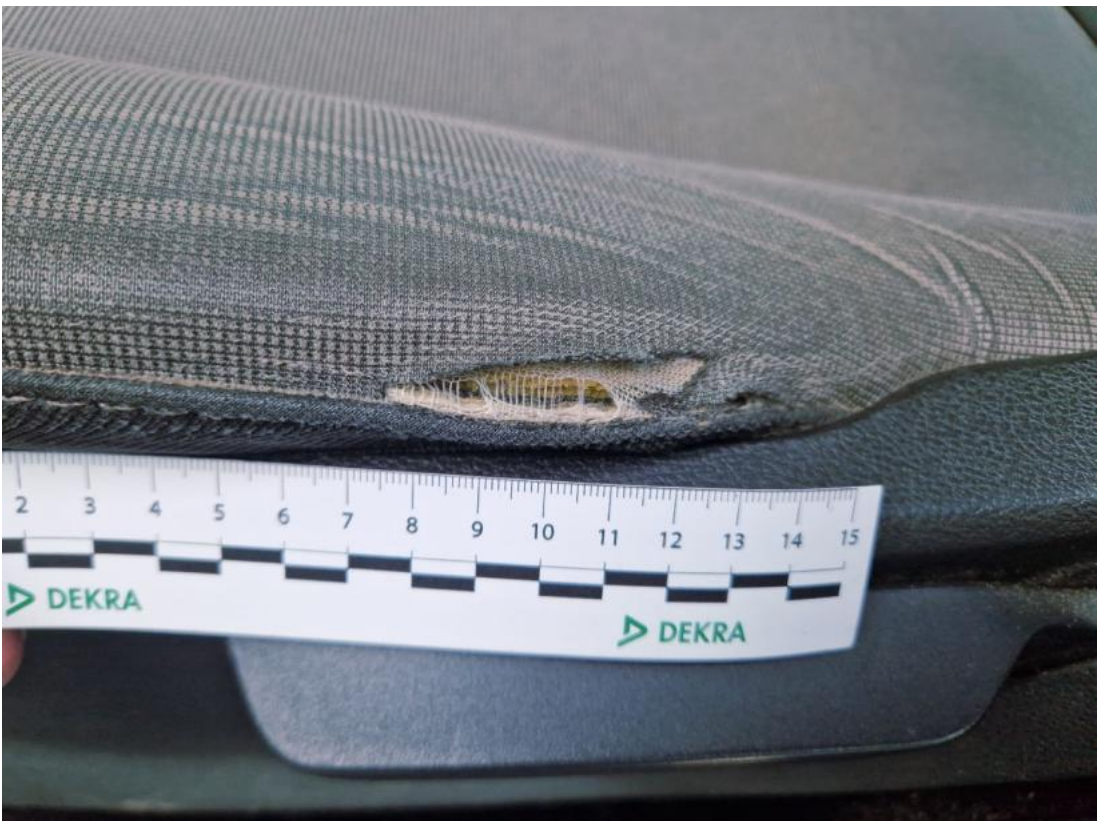
**Fot. 70**

| 3 | Tapicerka siedziska 1.rząd L | rozerwanie | WY | 0.8 |

Fotel prz. lew. - Pęknięcie/rozerwanie 1

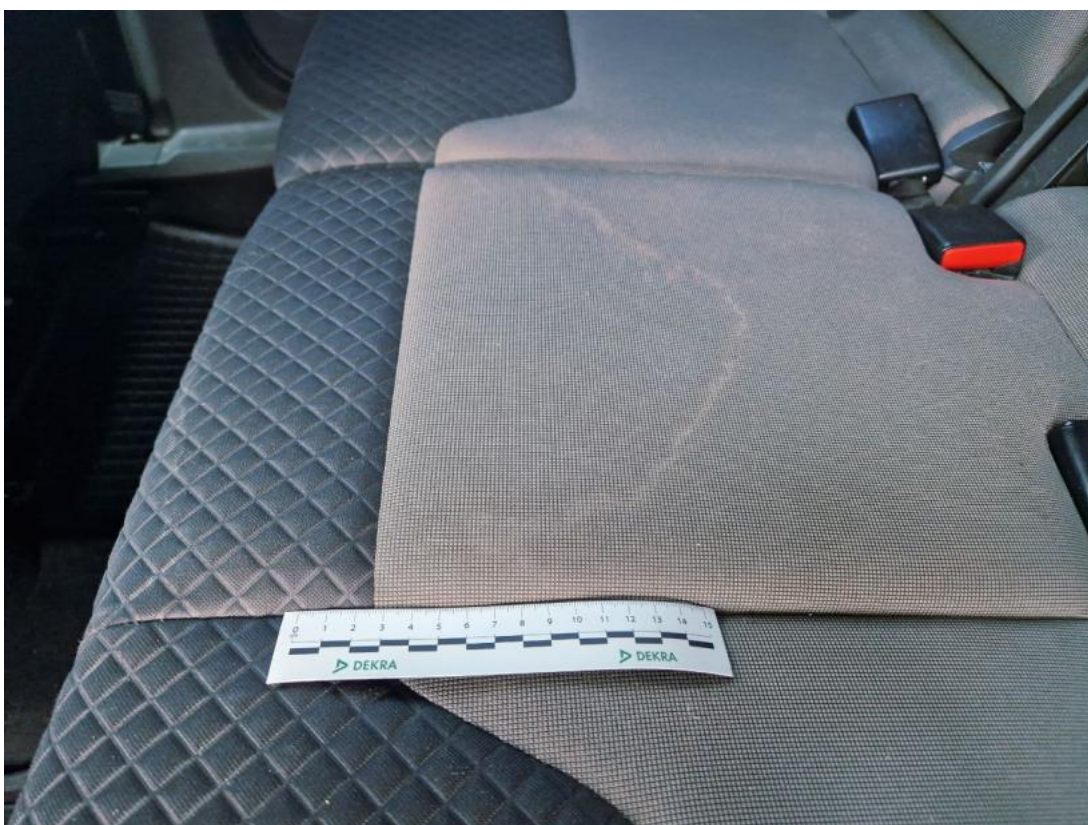
**Fot. 74**

Kanapa tyl. - Inne 2

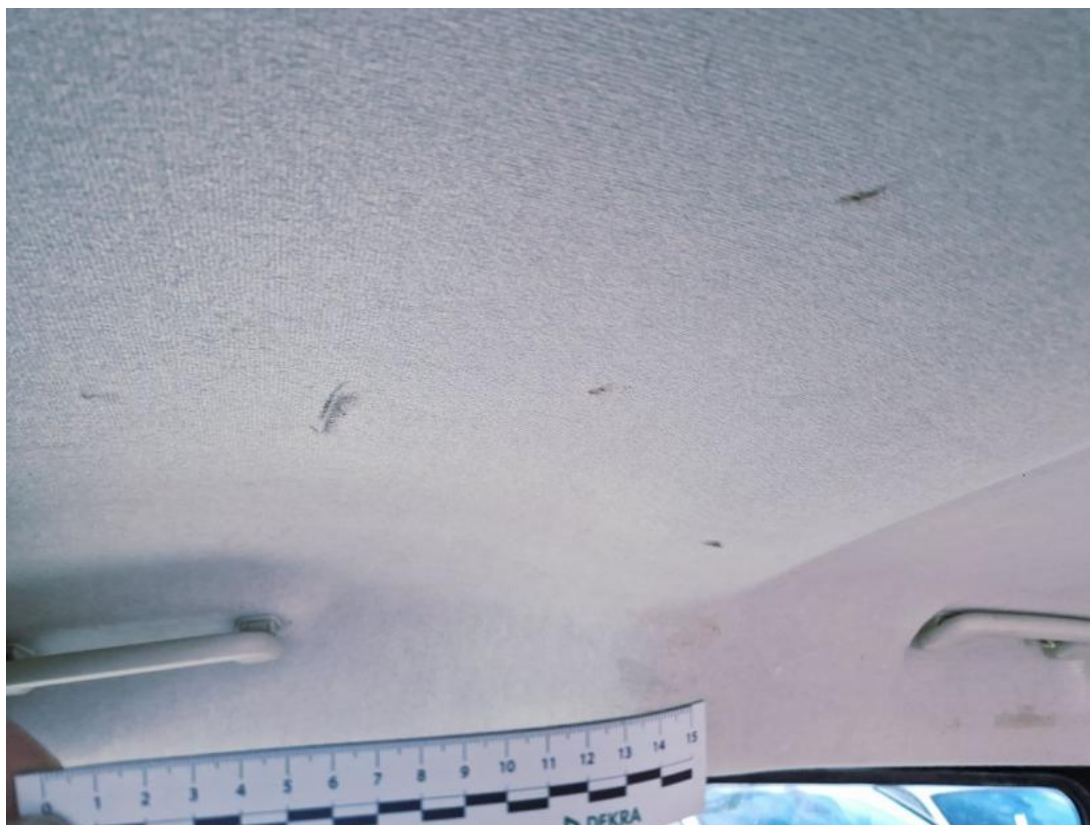
**Fot. 77**

Podsufitka - Inne 1
