## Raport z oględzin pojazdu

| Numer raportu | 218241/2/26-11401 | Data raportu | 20-02-2026 |

| Numer identyfikacyjny (VIN) | <b>JSAAZCA3S00542164</b> |
| Marka, model | SUZUKI Swift 20-24 |

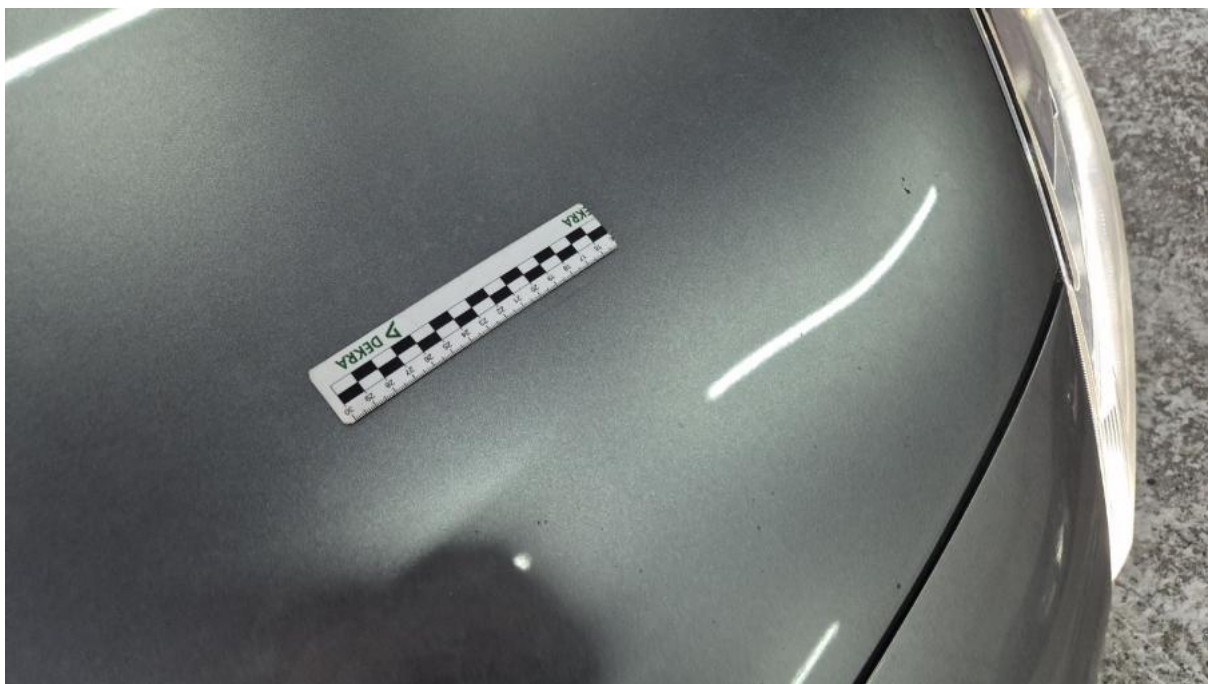
**Fot. 34**

| Poz. | Nazwa pozycji | Opis uszkodzeń | Kwalifik. | Naprawa [rbg] |
|---|---|---|---|---|
| 1 | Pokrywa przednia | rysa/odprysk, wgniecenie/odkształcenie, ślady korozji | NA | 0.5 |

Pokrywa komory silnika - Rysa/odprysk 1

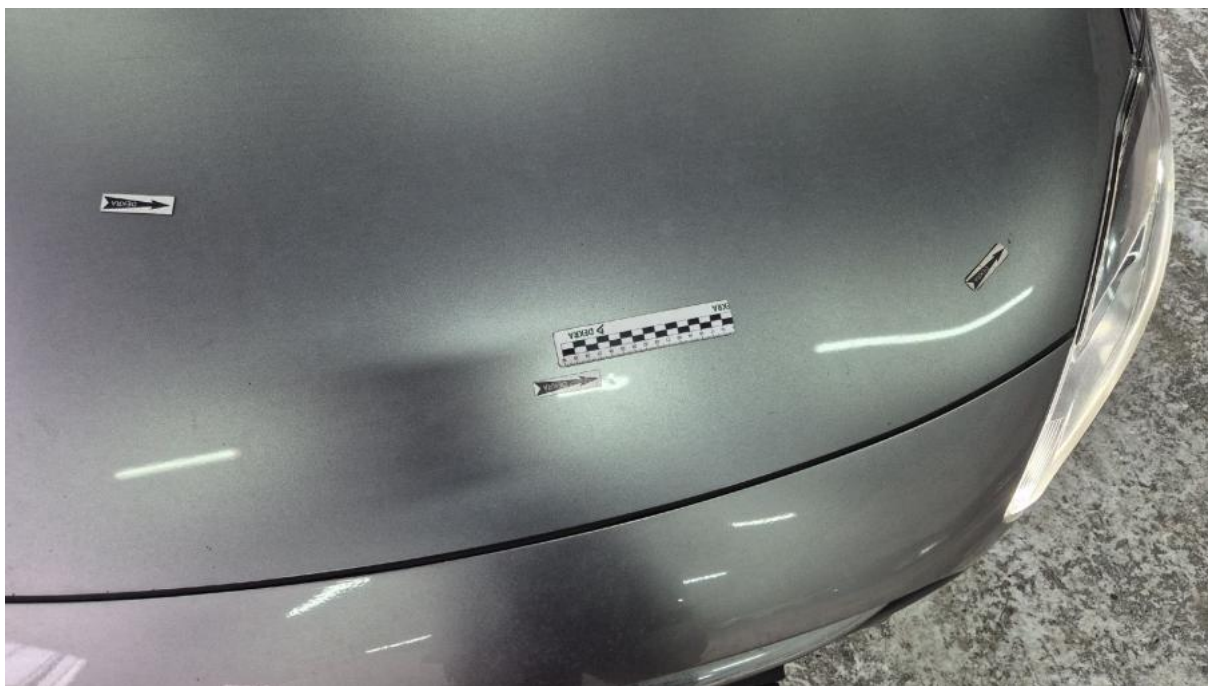
**Fot. 35**

Pokrywa komory silnika - Wgniecenie/odkształcenie 1

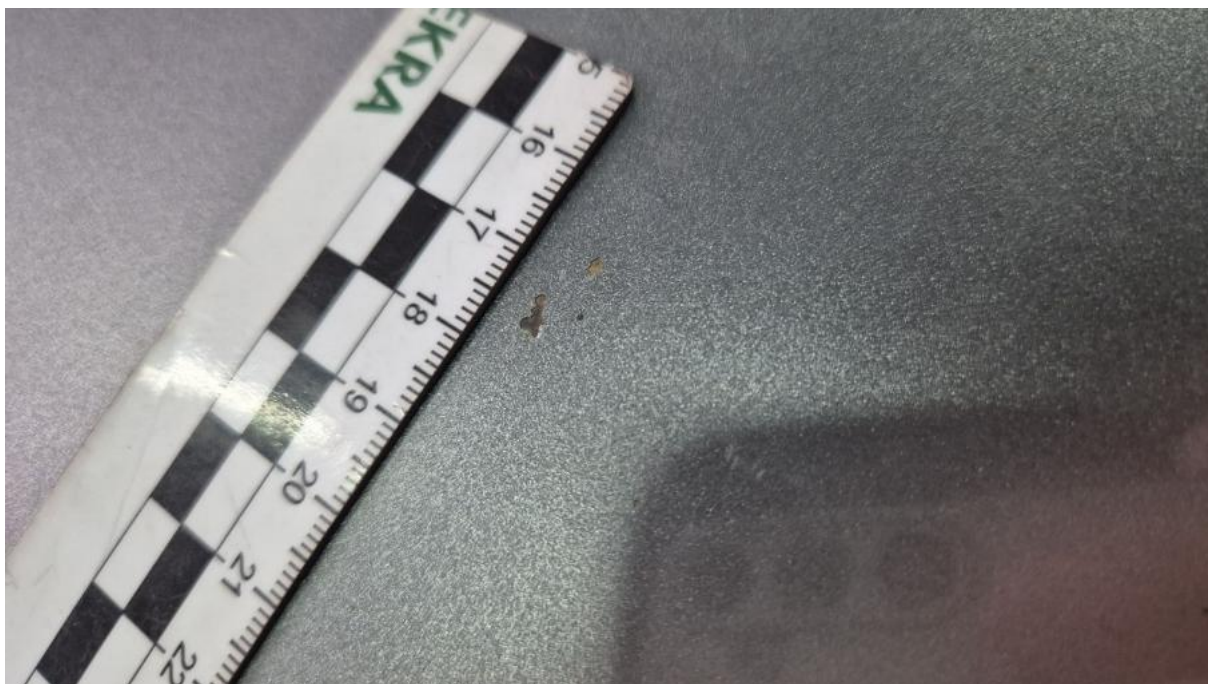
**Fot. 36**

Pokrywa komory silnika - Inne 1

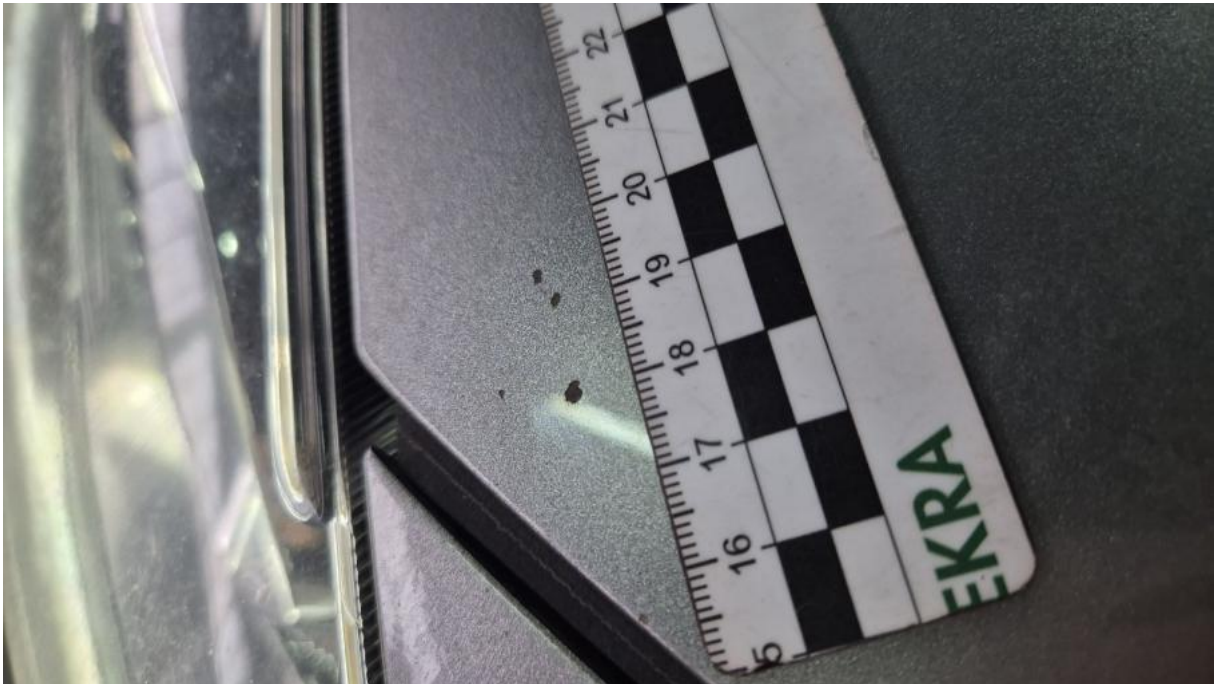
**Fot. 37**

Pokrywa komory silnika - Inne 2

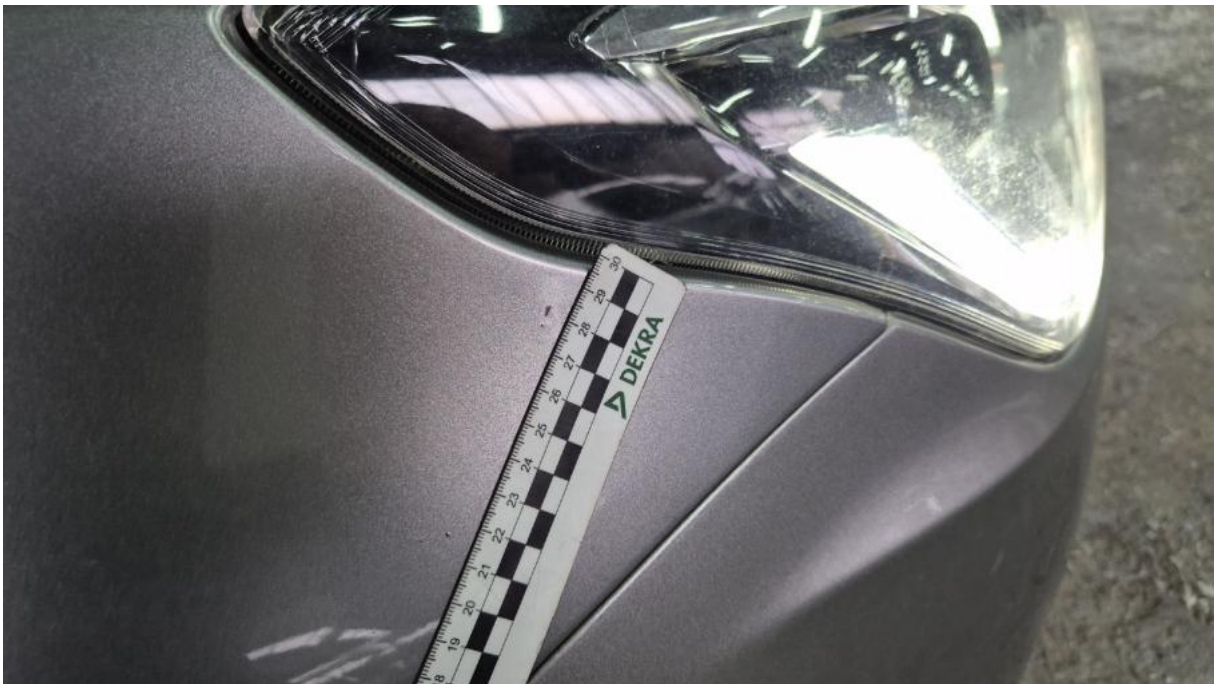
**Fot. 38**

| Poz. | Nazwa pozycji | Opis uszkodzeń | Kwalifik. | Naprawa [rbg] |
|---|---|---|---|---|
| 8 | Błotnik przedni R | rysa/odprysk, wgniecenie/odkształcenie | | |

Łótnik przedni P - Rysa/odprysk 1

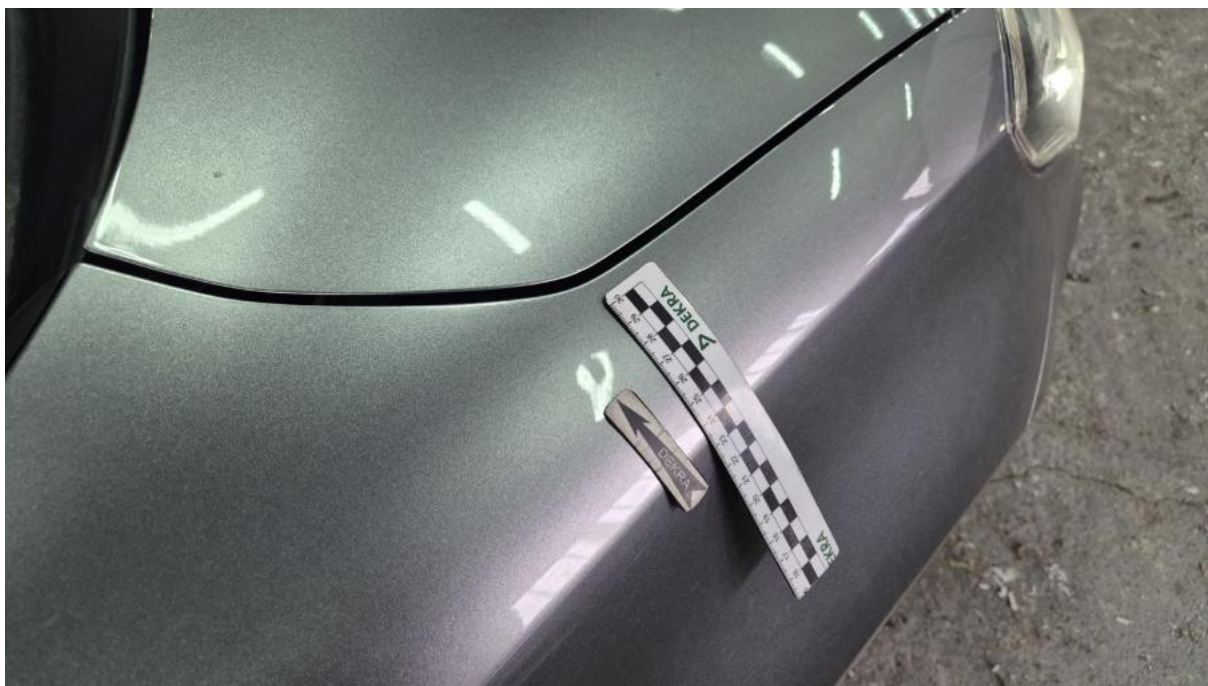
**Fot. 39**

Błotnik przedni P - Wgniecenie/odkształcenie 1

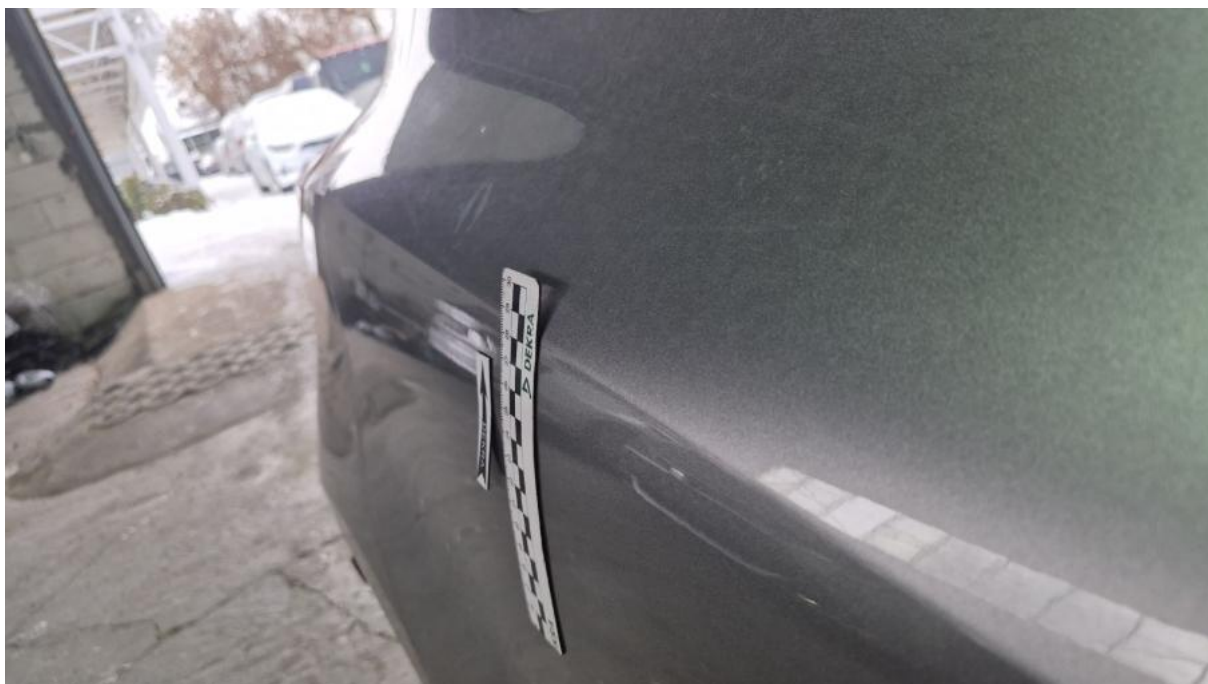
**Fot. 40**

| Poz. | Nazwa pozycji | Opis uszkodzeń | Kwalifik. | Naprawa [rbg] |
|---|---|---|---|---|
| 10 | Drzwi tylne (nieuzbrojone) R | wgniecenie/odkształcenie | | |

Drzwi tylne P - Wgniecenie/odkształcenie 1

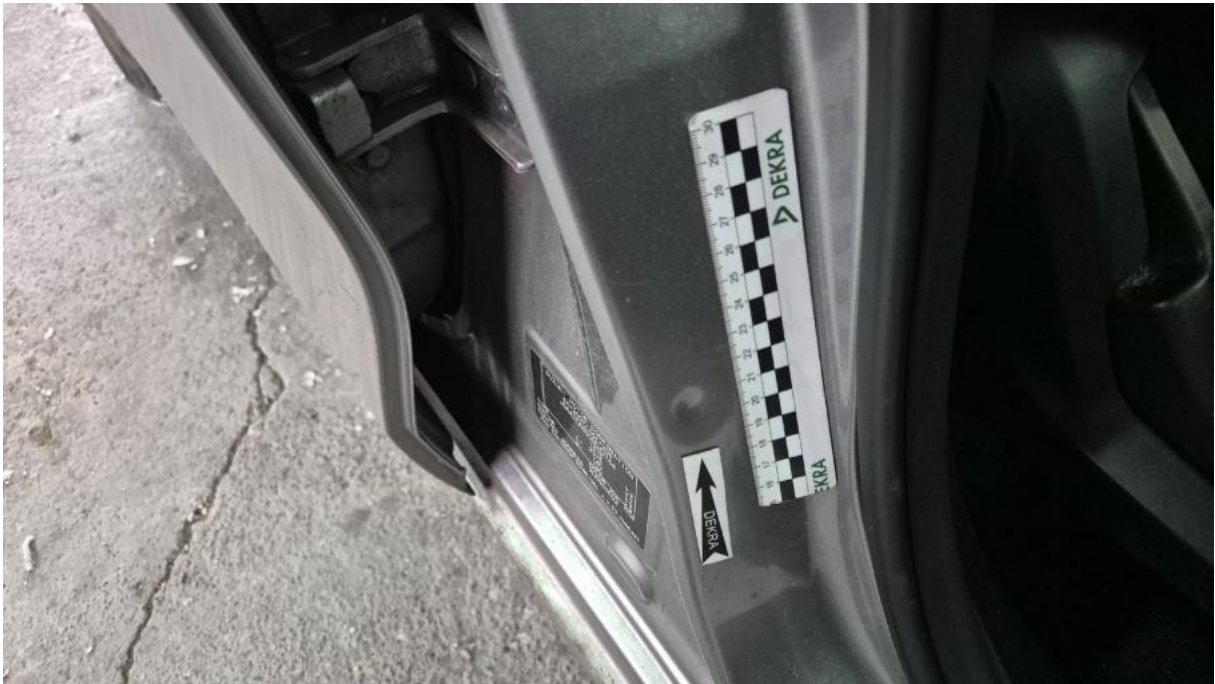
**Fot. 41**

| Poz. | Nazwa pozycji | Opis uszkodzeń | Kwalifik. | Naprawa [rbg] |
|---|---|---|---|---|
| 4 | Słupek środkowy (B) R | wgniecenie/odkształcenie | NA | 0.7 |

Słupek środkowy P - Wgniecenie/odkształcenie 1

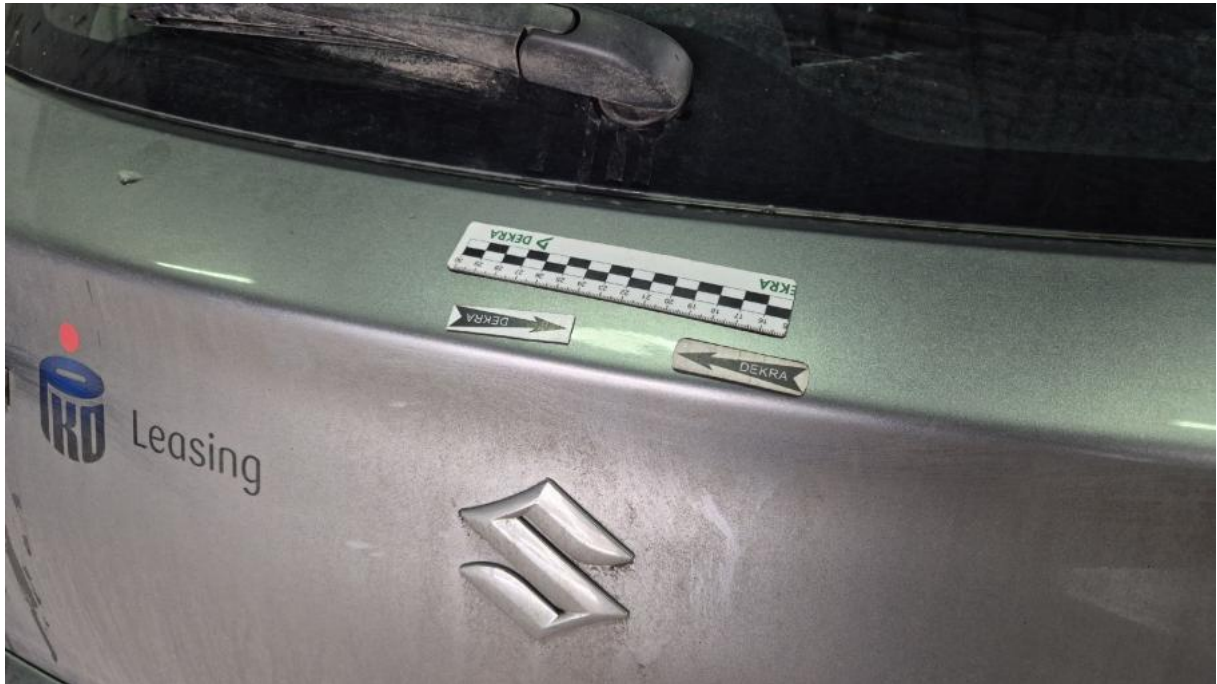
**Fot. 43**

| Poz. | Nazwa pozycji | Opis uszkodzeń | Kwalifik. | Naprawa [rbg] |
|---|---|---|---|---|
| 5 | Pokrywa tylna | rysa/odprysk, wgniecenie/odkształcenie, ślady korozji | NA | 1 |

Pokrywy bagażnika - Wgniecenie/odkształcenie 1

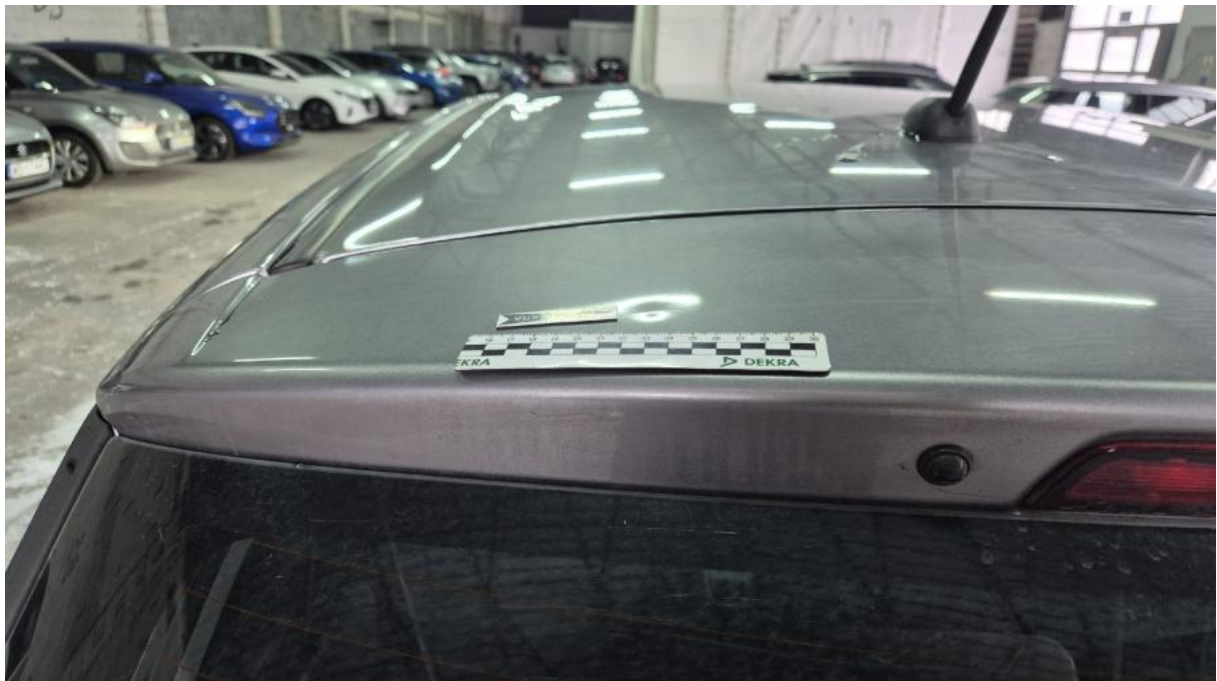
**Fot. 44**

Pokrywy bagażnika - Wgniecenie/odkształcenie 2

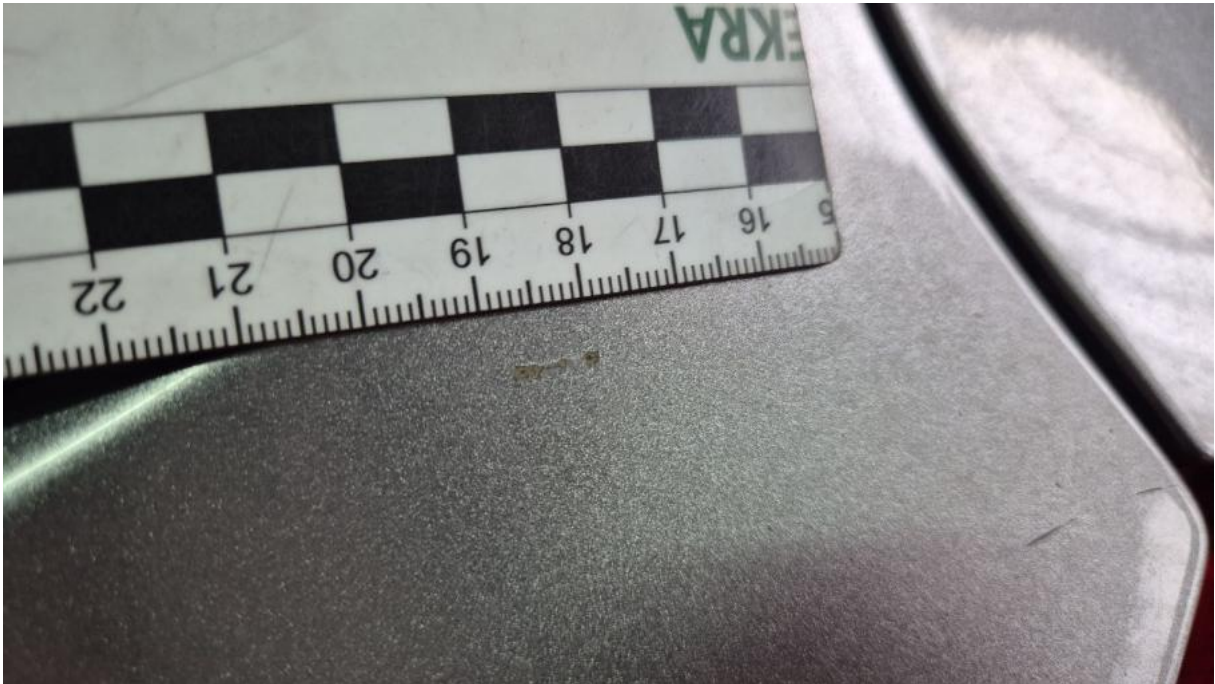
**Fot. 45**

Pokrywy bagażnika - Inne 1

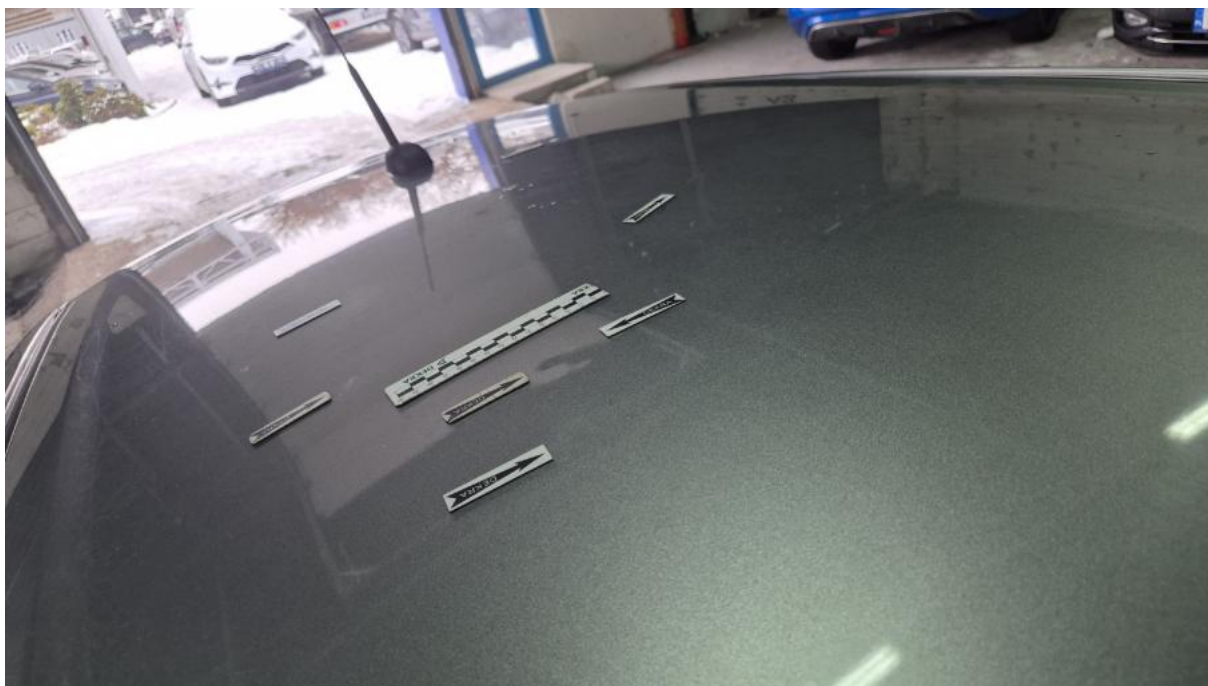
**Fot. 47**

| Poz. | Nazwa pozycji | Opis uszkodzeń | Kwalifik. | Naprawa [rbg] |
|---|---|---|---|---|
| 2 | Dach | rysa/odprysk, wgniecenie/odkształcenie, ślady korozji | NA | 2 |

Dach - Wgniecenie/odkształcenie 1

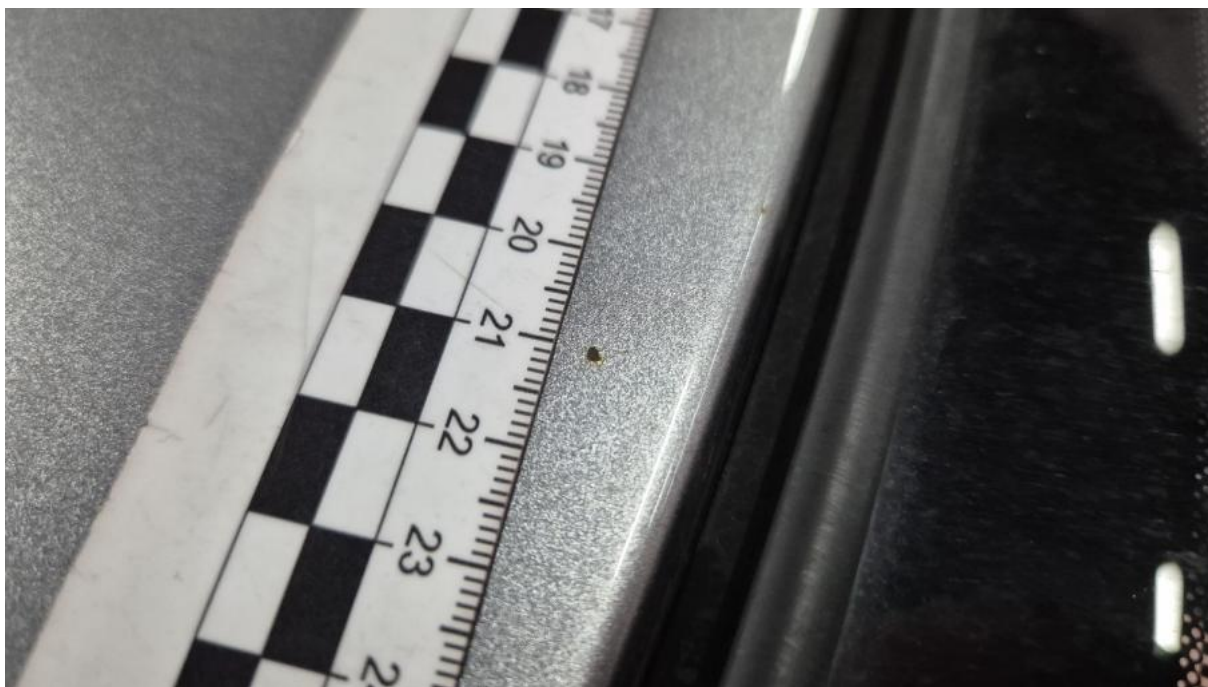
**Fot. 48**

Dach - Inne 1

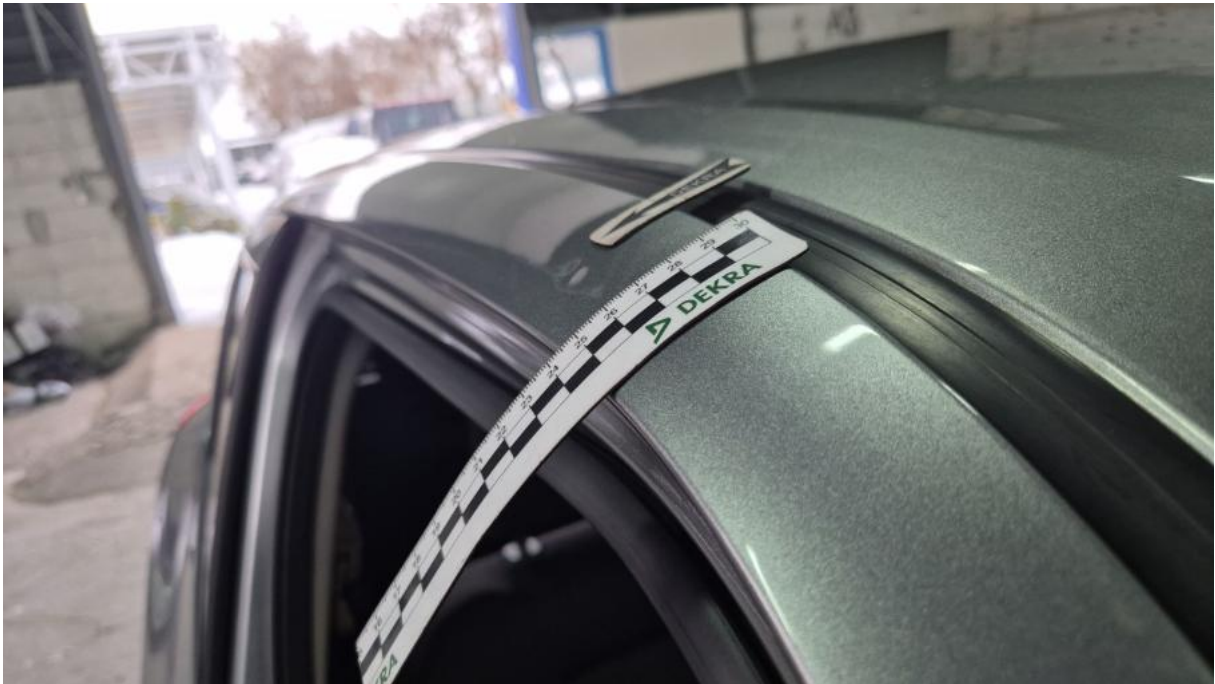
**Fot. 49**

| Poz. | Nazwa pozycji | Opis uszkodzeń | Kwalifik. | Naprawa [rbg] |
|---|---|---|---|---|
| 7 | Rama dachu R | wgniecenie/odkształcenie | NA | 1 |

Rama dachu P - Wgniecenie/odkształcenie 1

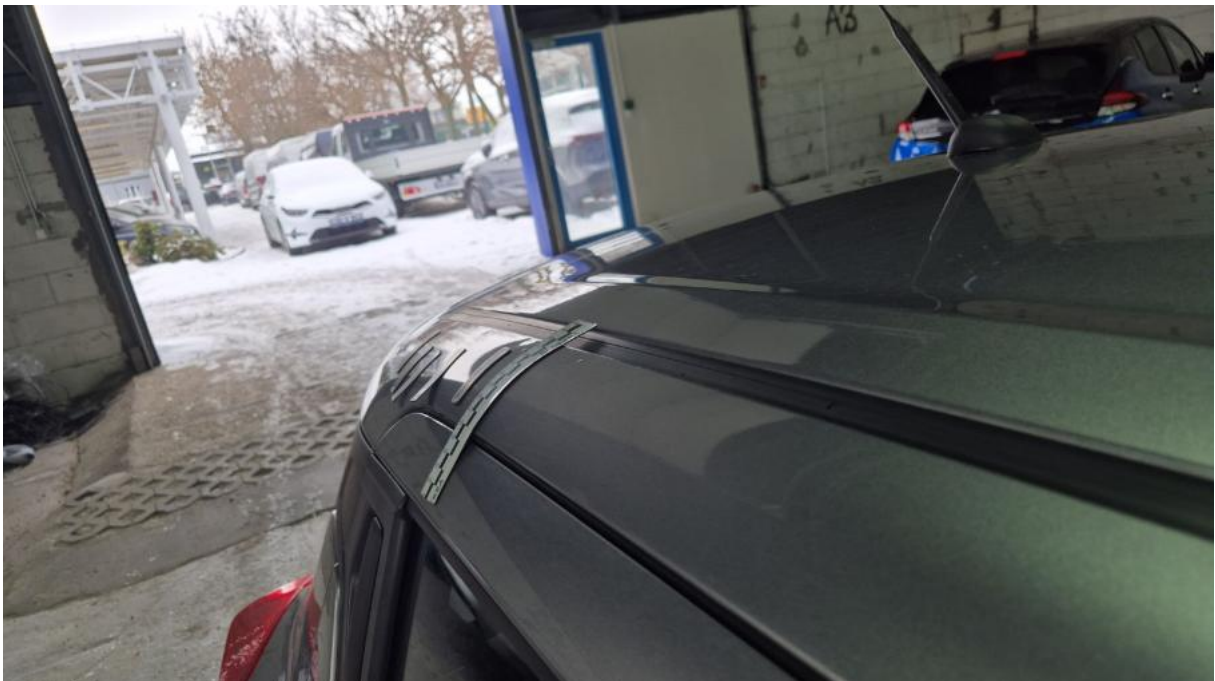
**Fot. 50**

Rama dachu P - Wgniecenie/odkształcenie 2

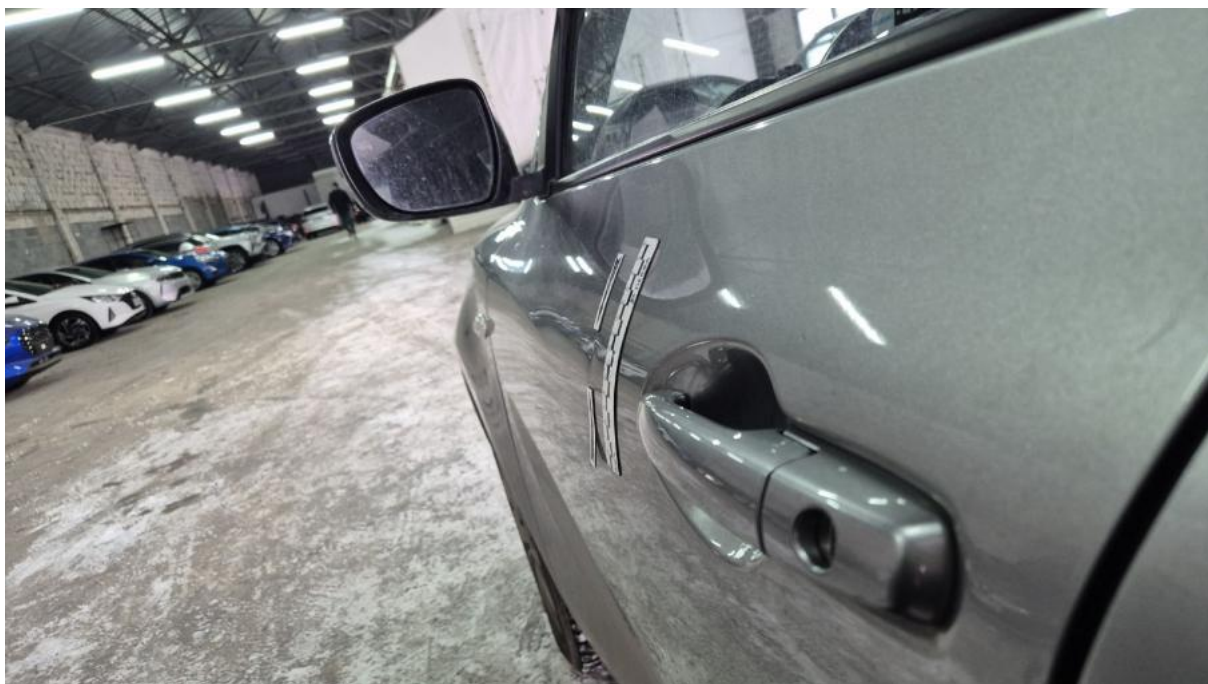
**Fot. 52**

| Poz. | Nazwa pozycji | Opis uszkodzeń | Kwalifik. | Naprawa [rbg] |
|---|---|---|---|---|
| 3 | Drzwi przednie (nieuzbrojone) L | wgniecenie/odkształcenie | NA | 0.8 |

Drzwi przed L - Wgniecenie/odkształcenie 1

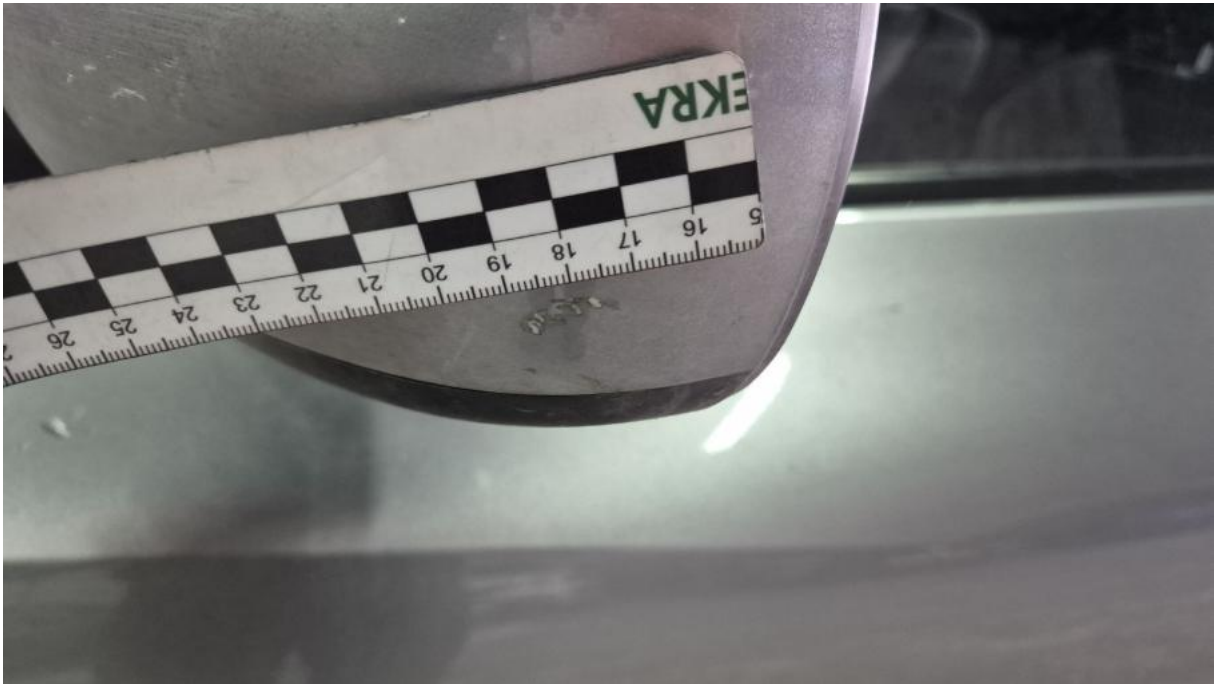
**Fot. 53**

| Poz. | Nazwa pozycji | Opis uszkodzeń | Kwalifik. | Naprawa [rbg] |
|---|---|---|---|---|
| 9 | Oslona lusterka zewnętrznego L | rysa/odprysk | | |

Lusterko zew L - Rysa/odprysk 1

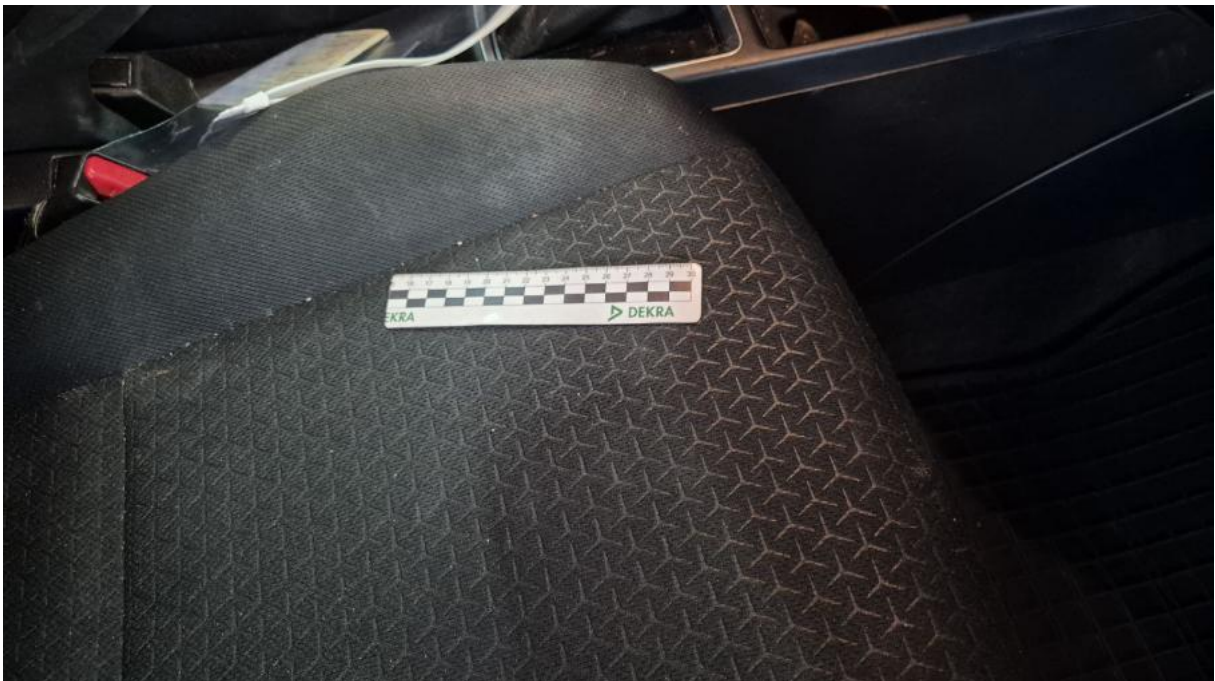
**Fot. 54**

| Poz. | Nazwa pozycji | Opis uszkodzeń | Kwalifik. | Naprawa [rbg] |
|---|---|---|---|---|
| 6 | Tapicerka siedziska 1.rząd R | zabrudzenie | NA | 0.5 |

Fotel prz. praw. - Inne 1
