## Raport z oględzin pojazdu

| Numer raportu | 218243/2/26-11401 | Data raportu | 20-02-2026 |

| Marka, model | SUZUKI Swift 20-24 |
| Numer rejestracyjny | WD2300S |

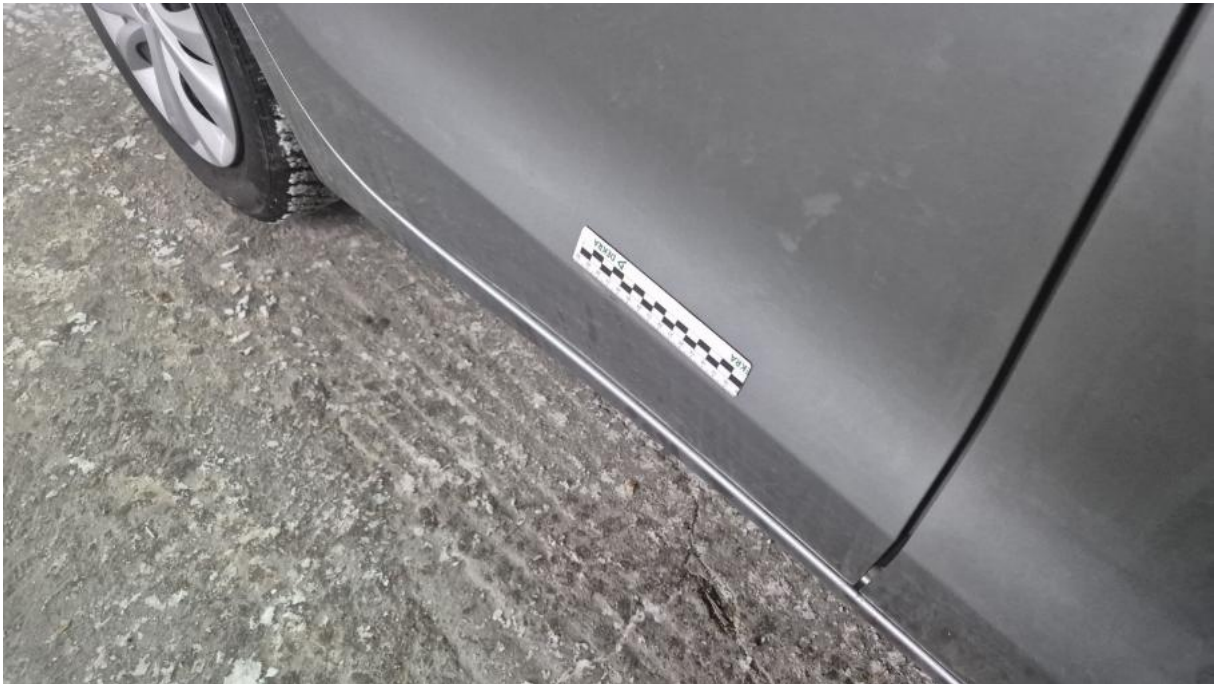
**Fot. 33**

| Poz. | Nazwa pozycji | Opis uszkodzeń | Kwalifik. | Naprawa [rbg] |
|---|---|---|---|---|
| 1 | Drzwi tylne (nieuzbrojone) R | rysa/odprysk, ślady korozji | NA | 0.5 |

Drzwi tylne P - zdjęcie poglądowe 1

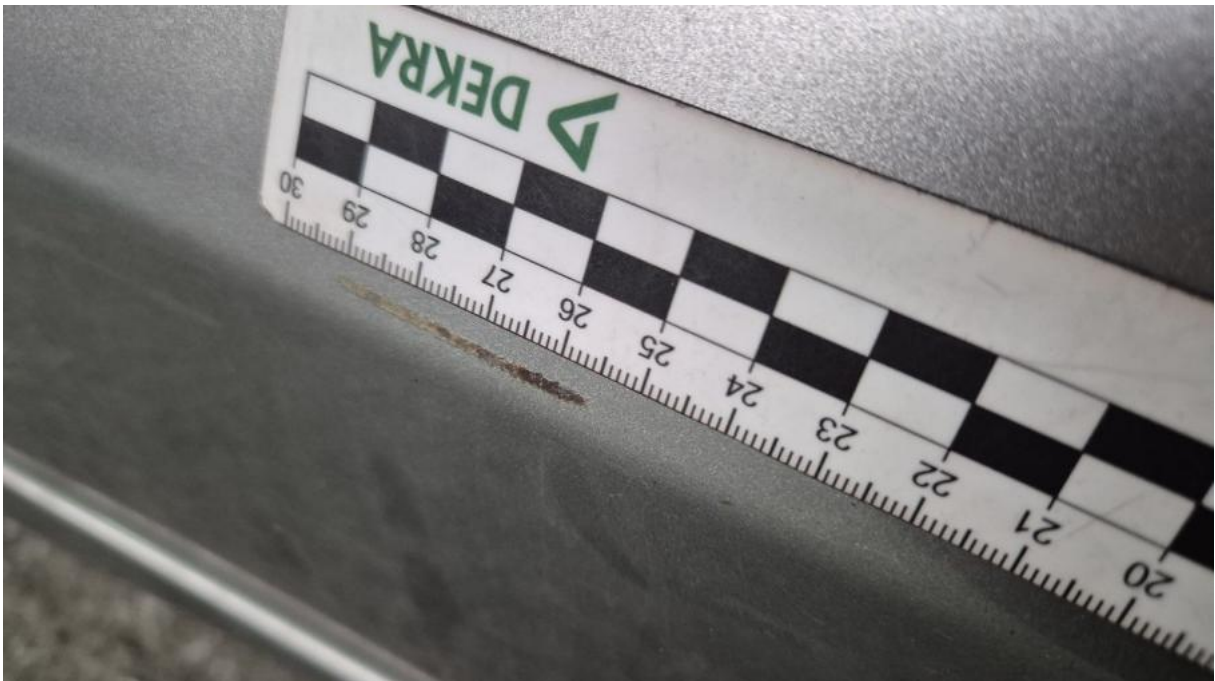
**Fot. 34**

Drzwi tylne P - Inne 1

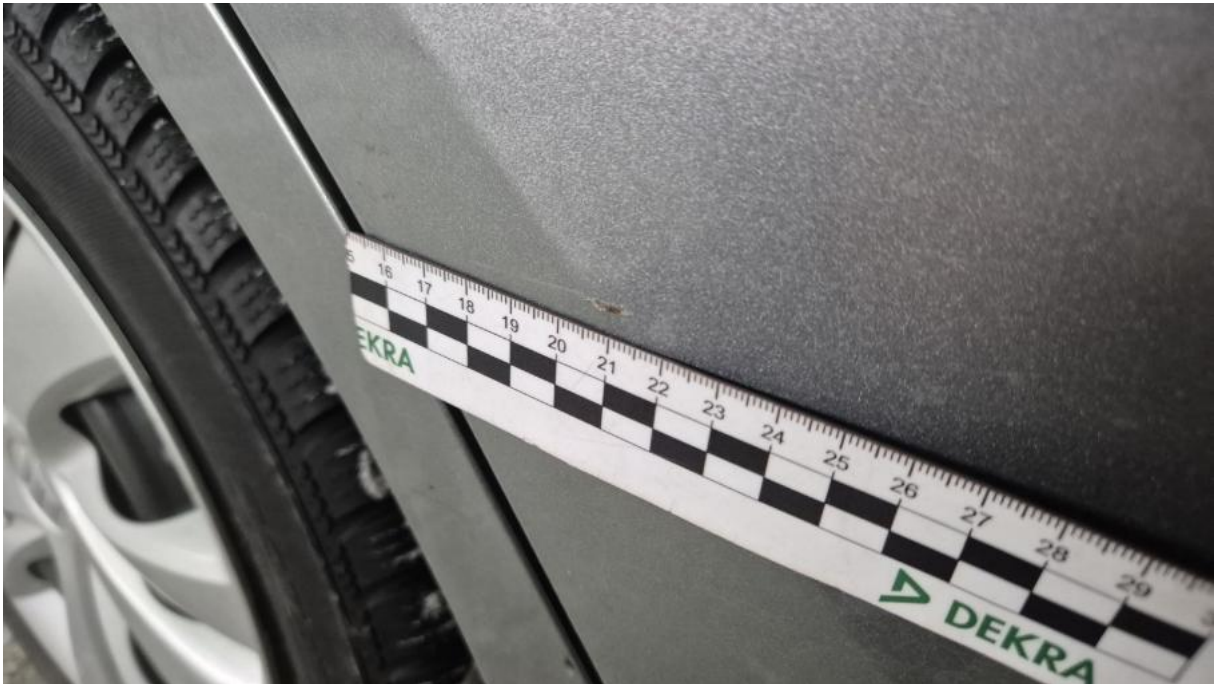
**Fot. 35**

Drzwi tylne P - Inne 2

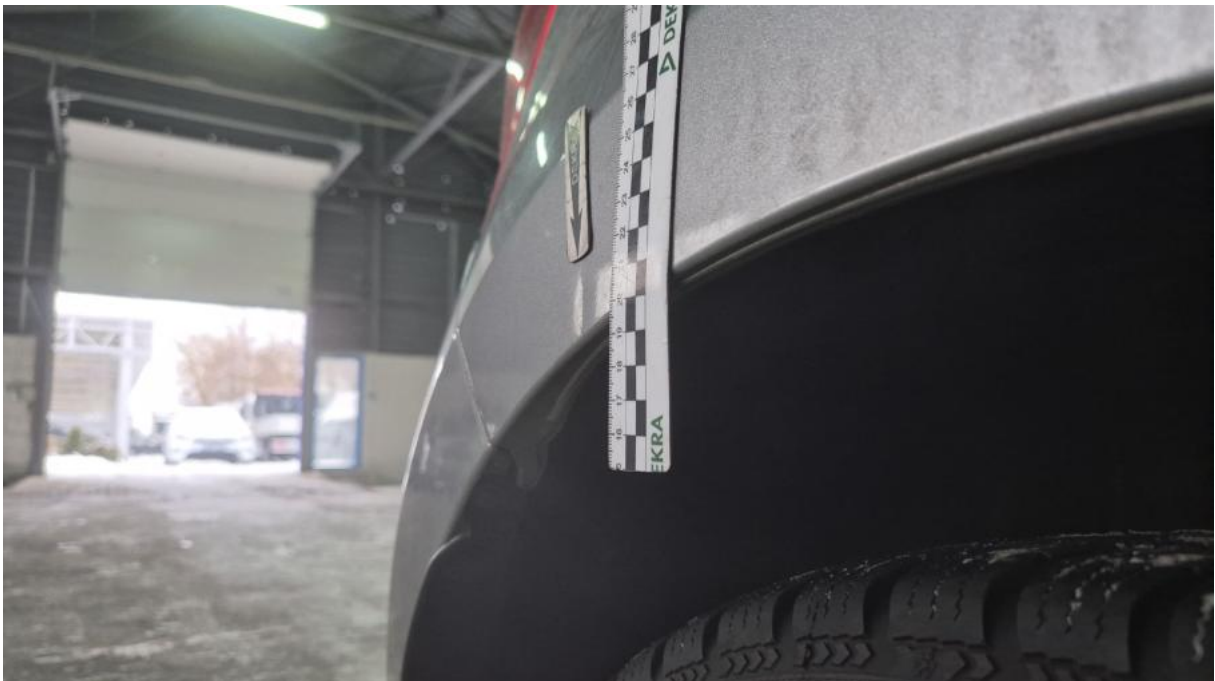
**Fot. 36**

| Poz. | Nazwa pozycji | Opis uszkodzeń | Kwalifik. | Naprawa [rbg] |
|---|---|---|---|---|
| 2 | Błotnik tylny R | wgniecenie/odkształcenie | NA | 0.7 |

Błotnik tylny P / Ściana boczna P - Wgniecenie/odkształcenie 1

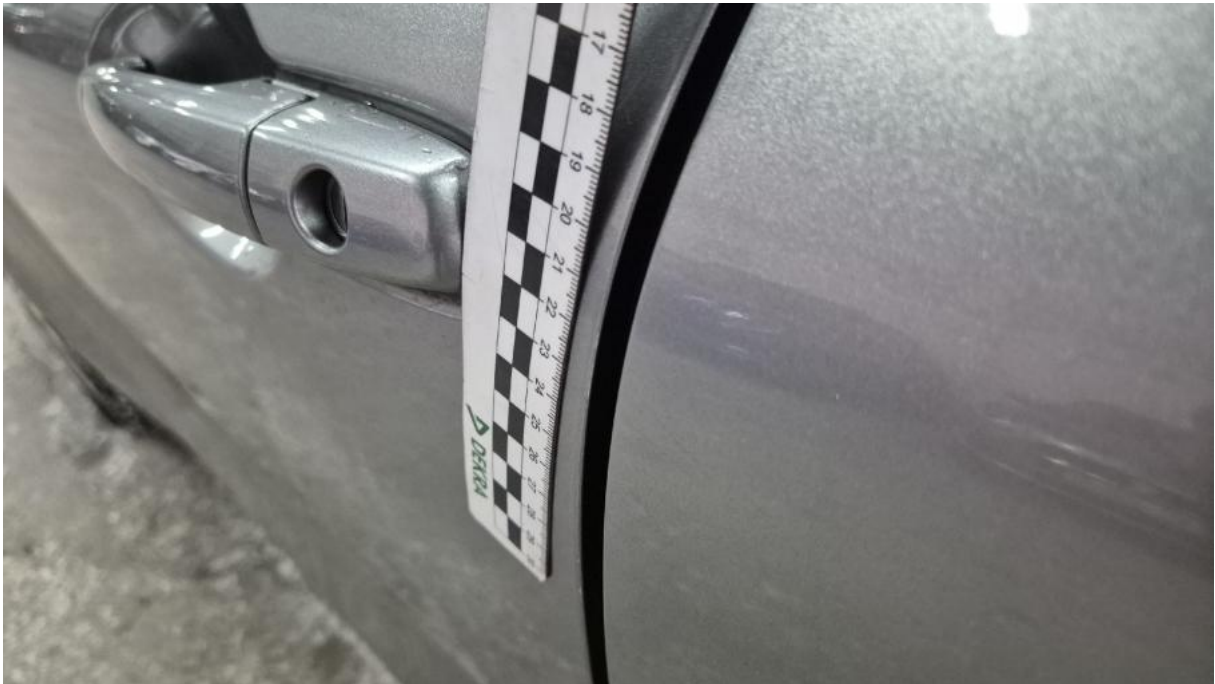
**Fot. 37**

| Poz. | Nazwa pozycji | Opis uszkodzeń | Kwalifik. | Naprawa [rbg] |
|---|---|---|---|---|
| 4 | Drzwi przednie (nieuzbrojone) L | rysa/odprysk | | |

Drzwi przed L - Rysa/odprysk 1

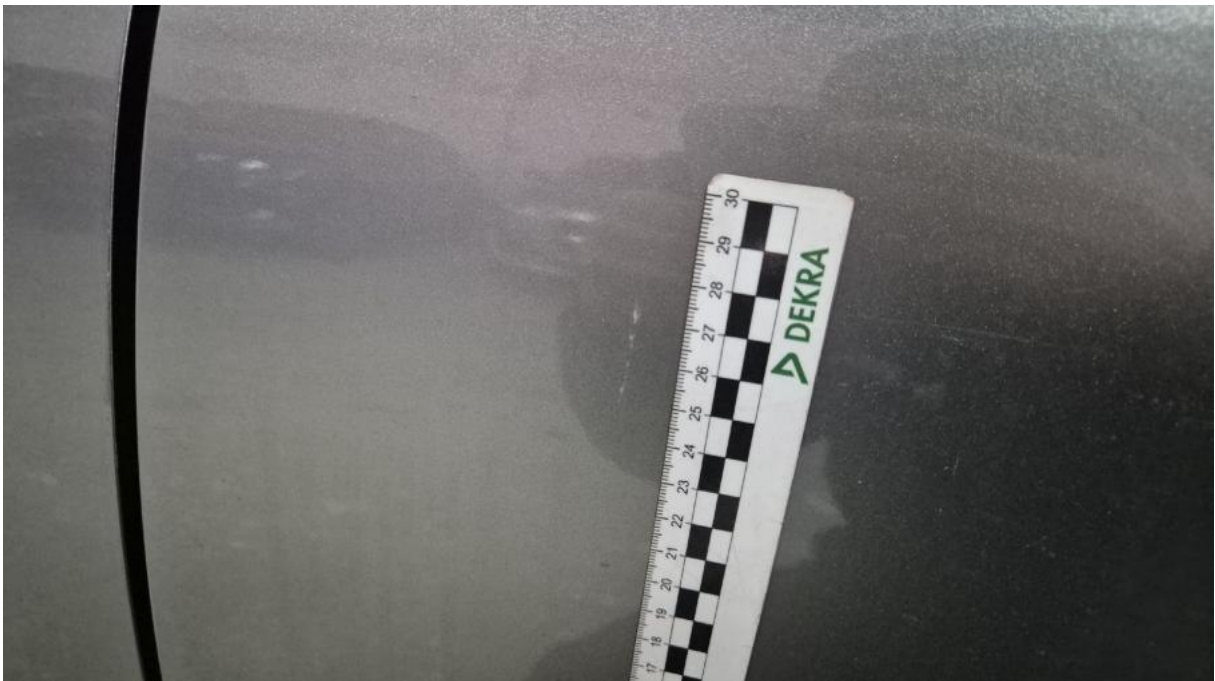
**Fot. 38**

| Poz. | Nazwa pozycji | Opis uszkodzeń | Kwalifik. | Naprawa [rbg] |
|---|---|---|---|---|
| 5 | Drzwi tylne (nieuzbrojone) L | rysa/odprysk | | |

Drzwi tylne L - Rysa/odprysk 1

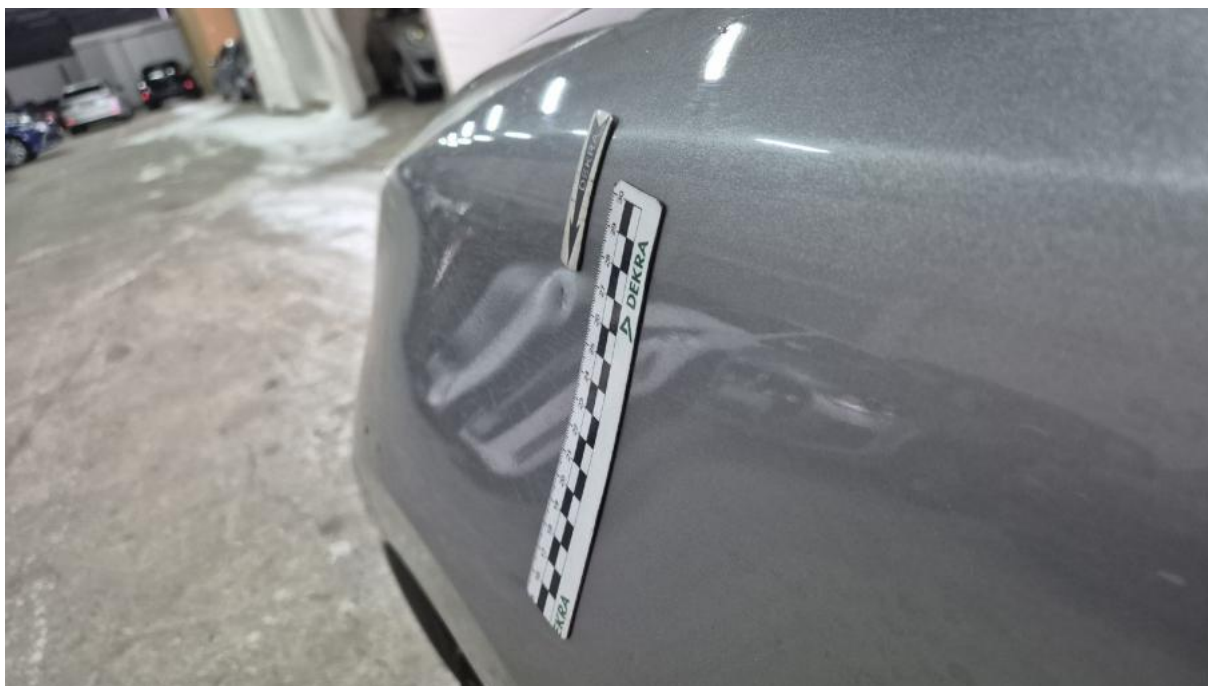
**Fot. 39**

| Poz. | Nazwa pozycji | Opis uszkodzeń | Kwalifik. | Naprawa [rbg] |
|---|---|---|---|---|
| 3 | Błotnik przedni L | rysa/odprysk, wgniecenie/odkształcenie | | |

Błotnik przedni L - Wgniecenie/odkształcenie 1
