## Raport z oględzin pojazdu

| Numer raportu | 218238/2/26-11401 | Data raportu | 20-02-2026 |

| Numer identyfikacyjny (VIN) | <b>JSAAZCA3S00541959</b> |
| Marka, model | SUZUKI Swift 20-24 |

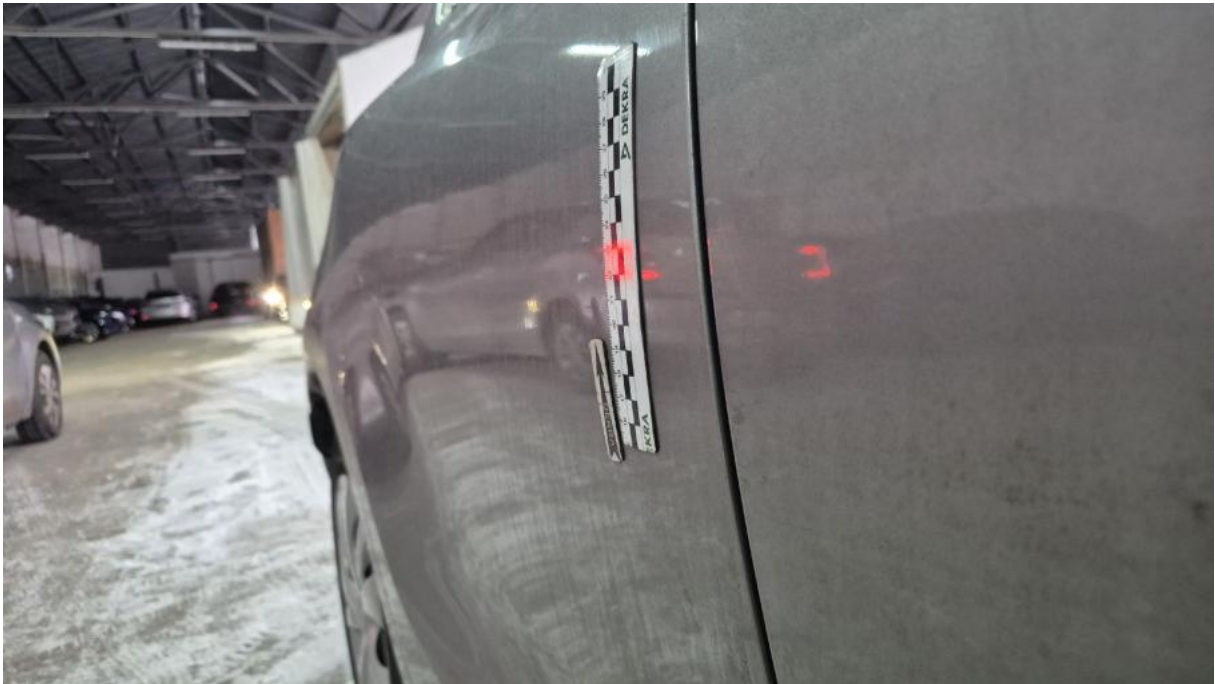
**Fot. 33**

| Poz. | Nazwa pozycji | Opis uszkodzeń | Kwalifik. | Naprawa [rbg] |
|---|---|---|---|---|
| 4 | Drzwi tylne (nieuzbrojone) R | wgniecenie/odkształcenie | | |

Drzwi tylne P - Wgniecenie/odkształcenie 1

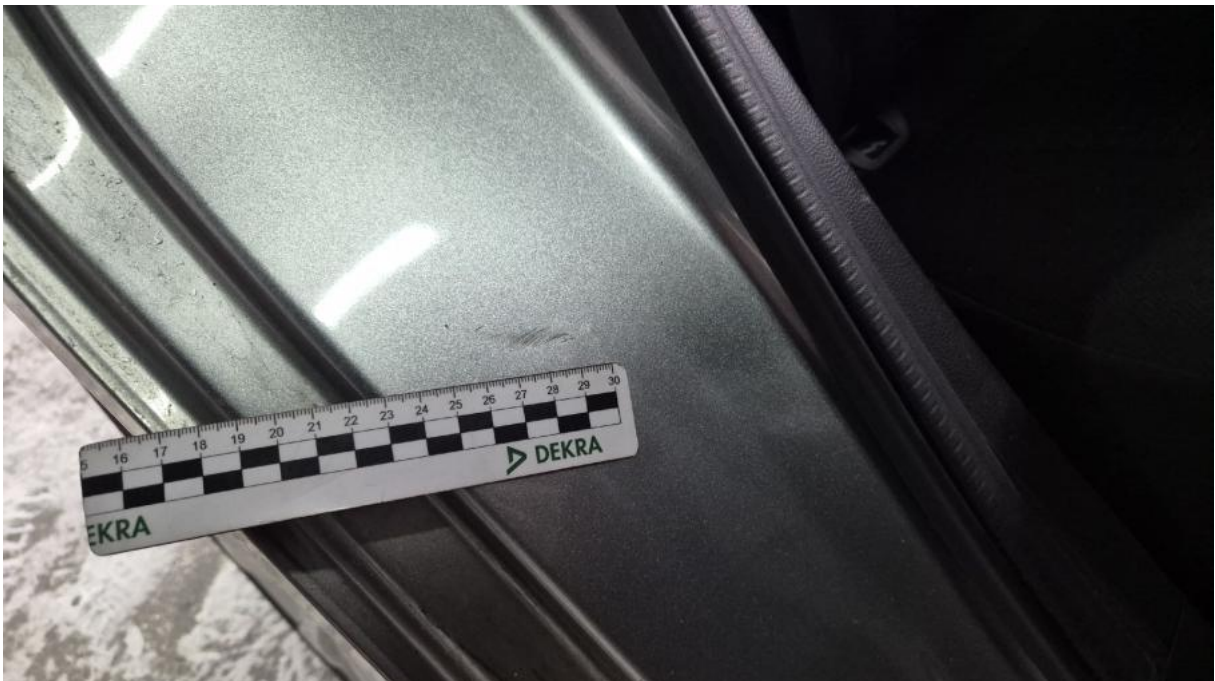
**Fot. 34**

| Poz. | Nazwa pozycji | Opis uszkodzeń | Kwalifik. | Naprawa [rbg] |
|---|---|---|---|---|
| 6 | Błotnik tylny R | rysa/odprysk | | |

Błotnik tylny P / Ściana boczna P - Rysa/odprysk 1

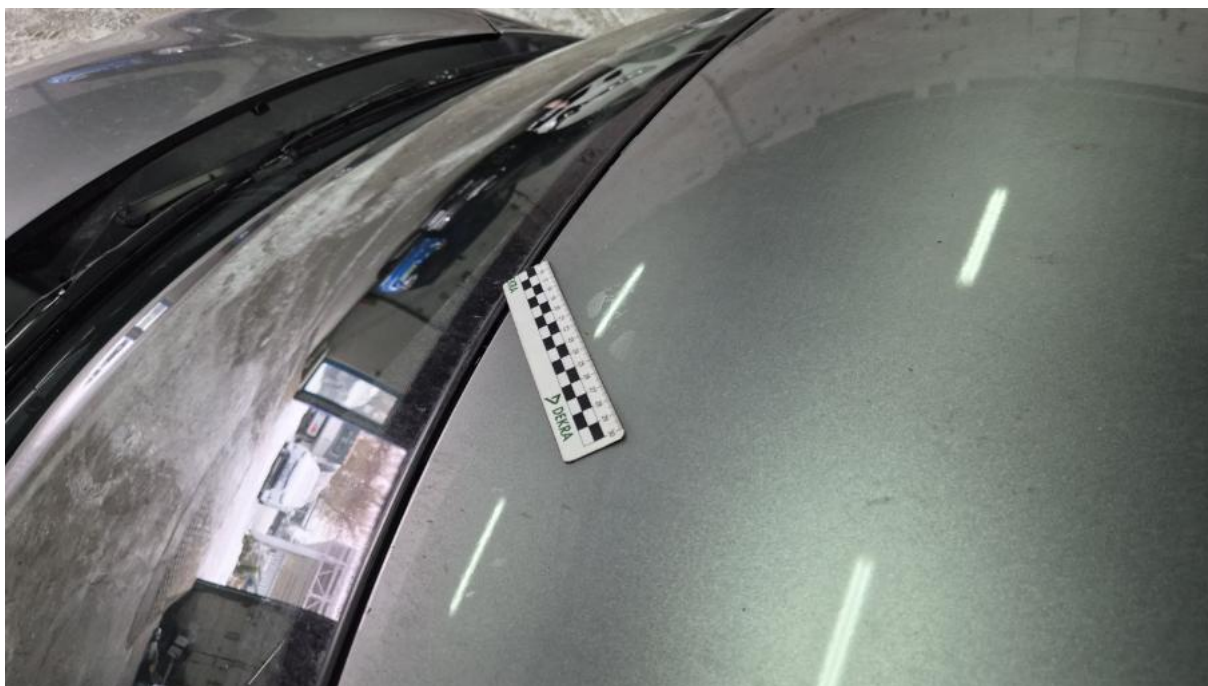
**Fot. 35**

| Poz. | Nazwa pozycji | Opis uszkodzeń | Kwalifik. | Naprawa [rbg] |
|---|---|---|---|---|
| 1 | Dach | rysa/odprysk, ślady korozji | NA | 0.3 |

Dach - zdjęcie poglądowe 1

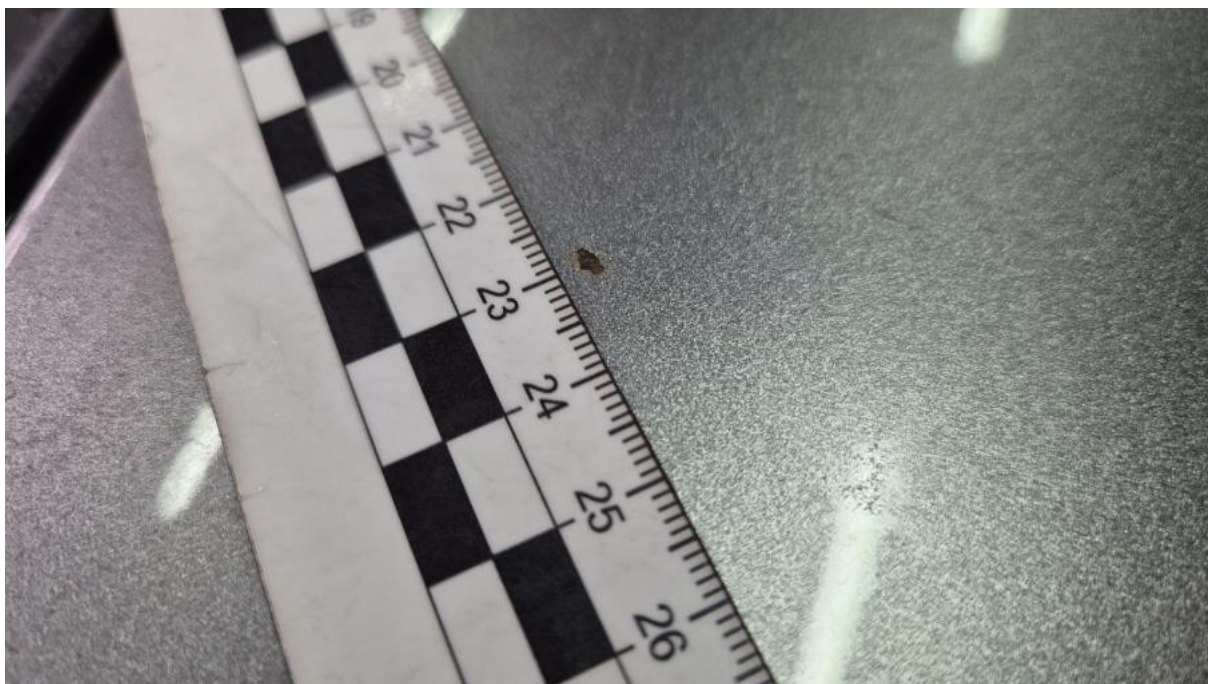
**Fot. 36**

Dach - Inne 1

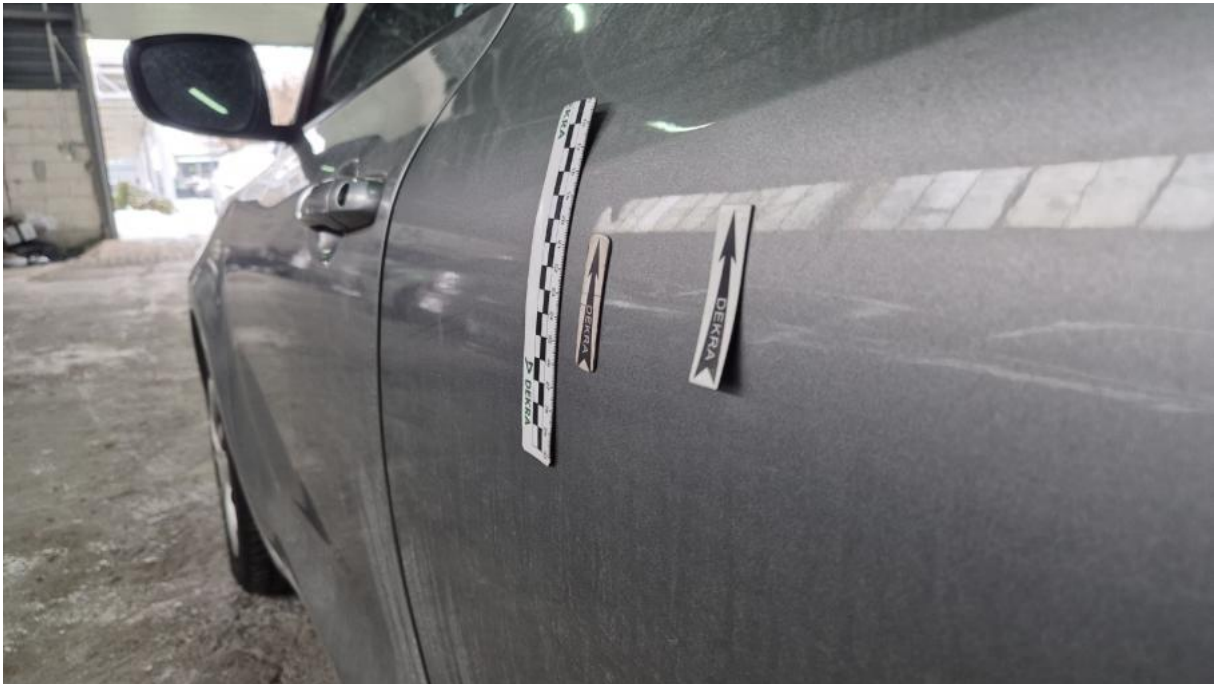
**Fot. 37**

| Poz. | Nazwa pozycji | Opis uszkodzeń | Kwalifik. | Naprawa [rbg] |
|---|---|---|---|---|
| 3 | Drzwi tylne (nieuzbrojone) L | wgniecenie/odkształcenie | | |

Drzwi tylne L - Wgniecenie/odkształcenie 1

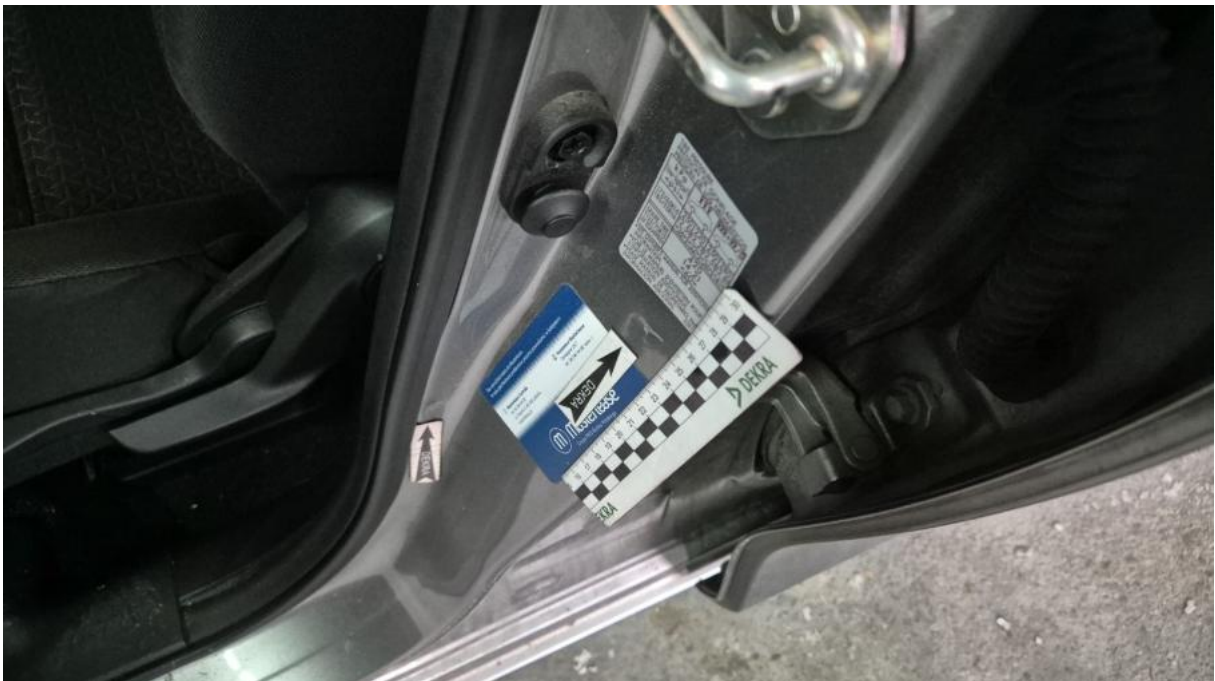
**Fot. 38**

| Poz. | Nazwa pozycji | Opis uszkodzeń | Kwalifik. | Naprawa [rbg] |
|---|---|---|---|---|
| 5 | Słupek środkowy (B) L | rysa/odprysk, wgniecenie/odkształcenie | | |

Słupek środkowy L - Wgniecenie/odkształcenie 1

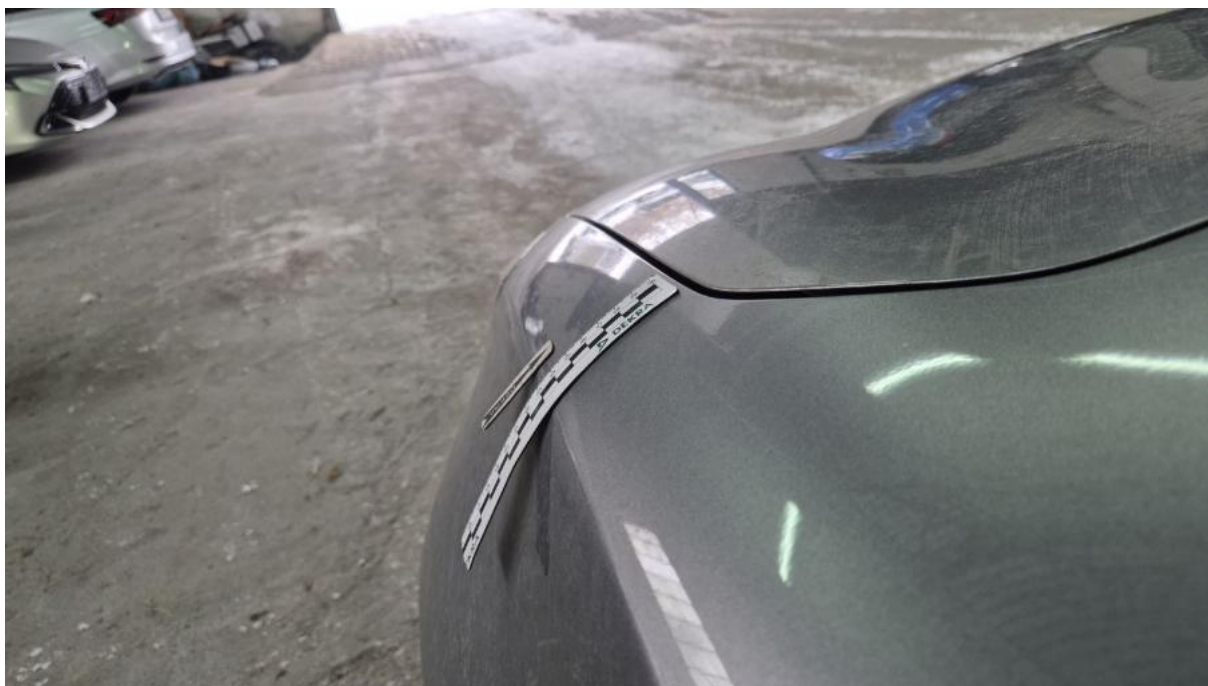
**Fot. 39**

| Poz. | Nazwa pozycji | Opis uszkodzeń | Kwalifik. | Naprawa [rbg] |
|---|---|---|---|---|
| 2 | Błotnik przedni L | wgniecenie/odkształcenie | | |

Błotnik przedni L - Wgniecenie/odkształcenie 1
