## Raport z oględzin pojazdu

| Numer raportu | 218191/2/26-11401 | Data raportu | 09-02-2026 |

| Marka, model | SUZUKI Swift 13-17 |
| Numer rejestracyjny | WU9156C |

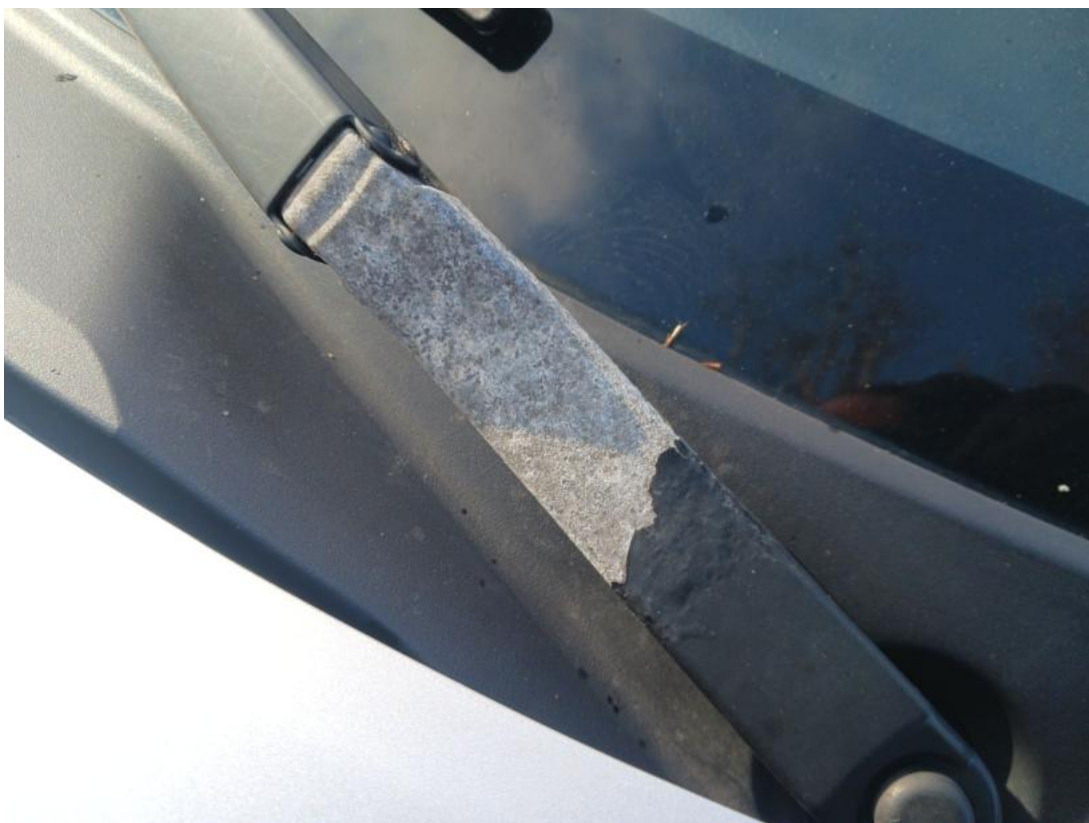
**Fot. 33**

| 10 | Ramię wycieraczki L | utlenienie | | |

Ramię wycieraczki L - Inne 1

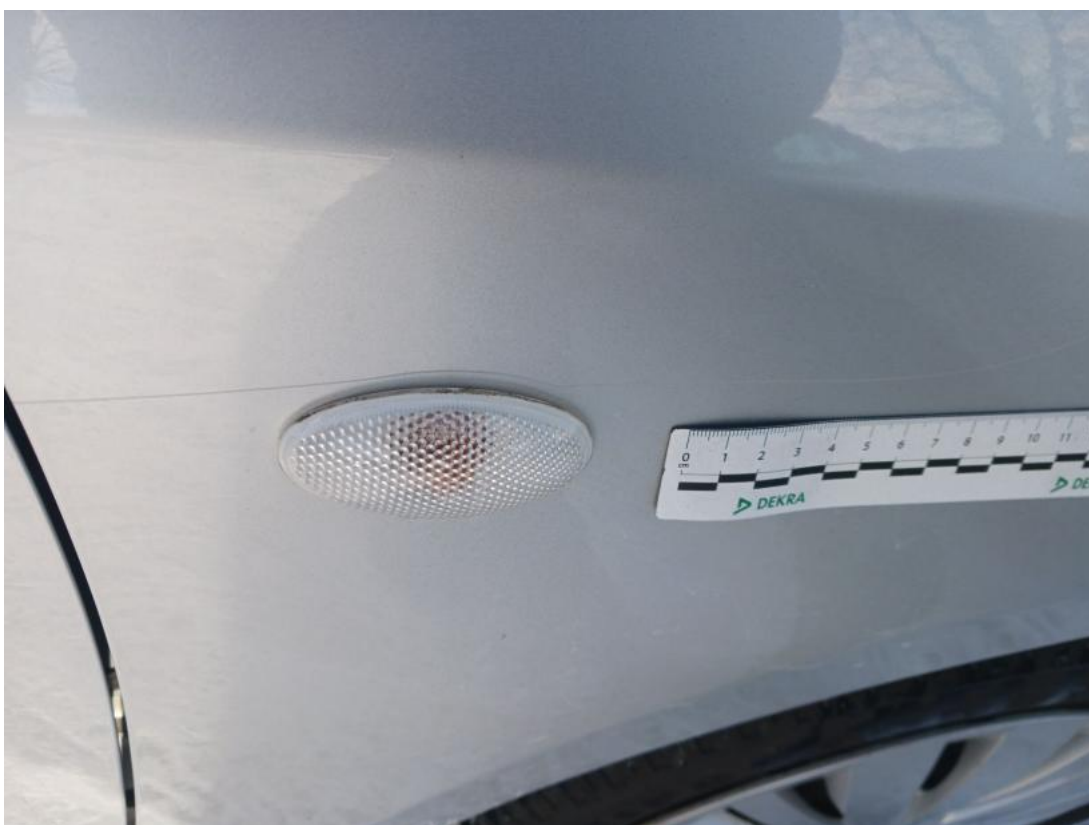
**Fot. 34**

| 3 | Blotnik przedni R | rysa/odprysk | NA | 0.5 |

Błotnik przedni P - Rysa/odprysk 1

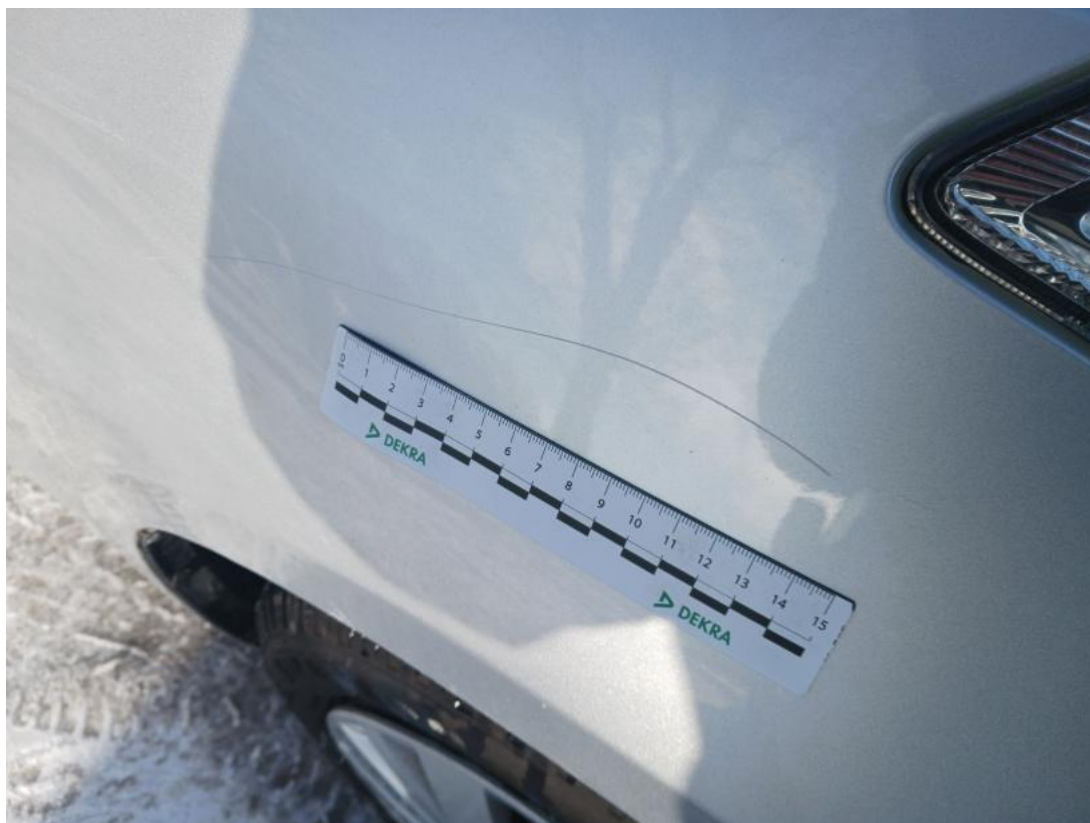
**Fot. 35**

Błotnik przedni P - Rysa/odprysk 2

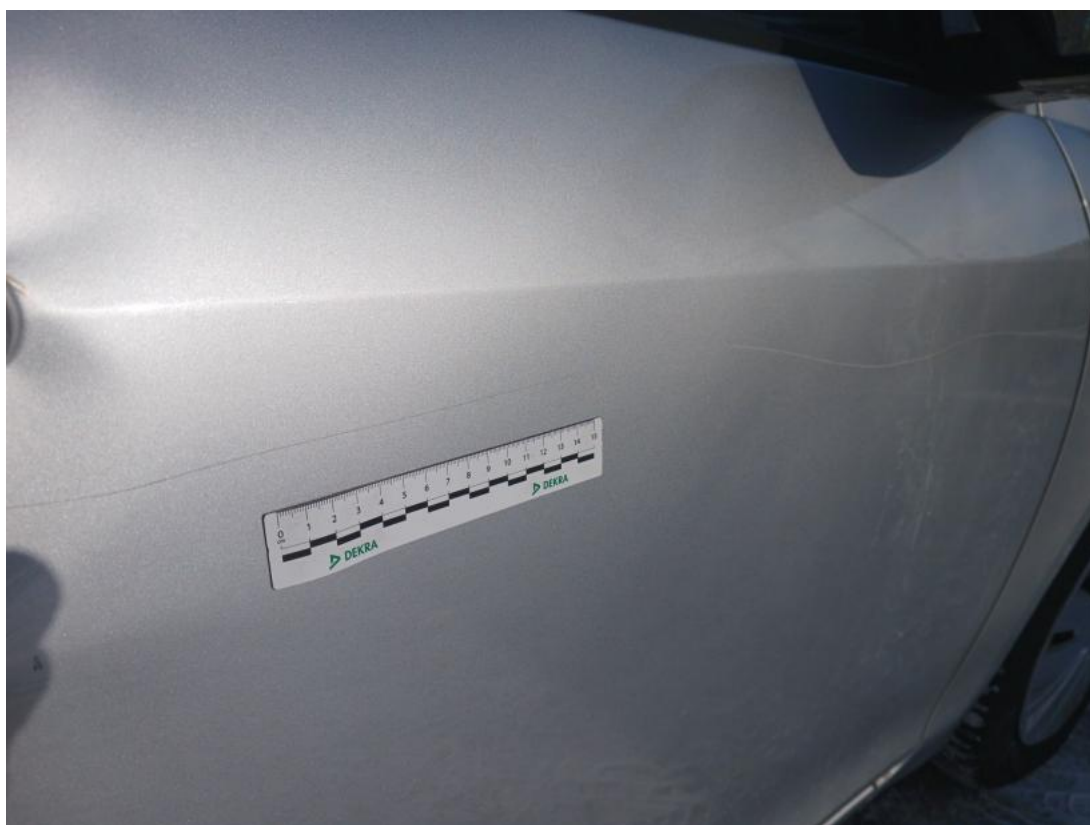
**Fot. 36**

| 5 | Drzwi przednie (nieuzbrojone) R | rysa/odprysk, wgniecenie/odkształcenie, slady korozji | NA | 2 |

Drzwi przednie P - Rysa/odprysk 1

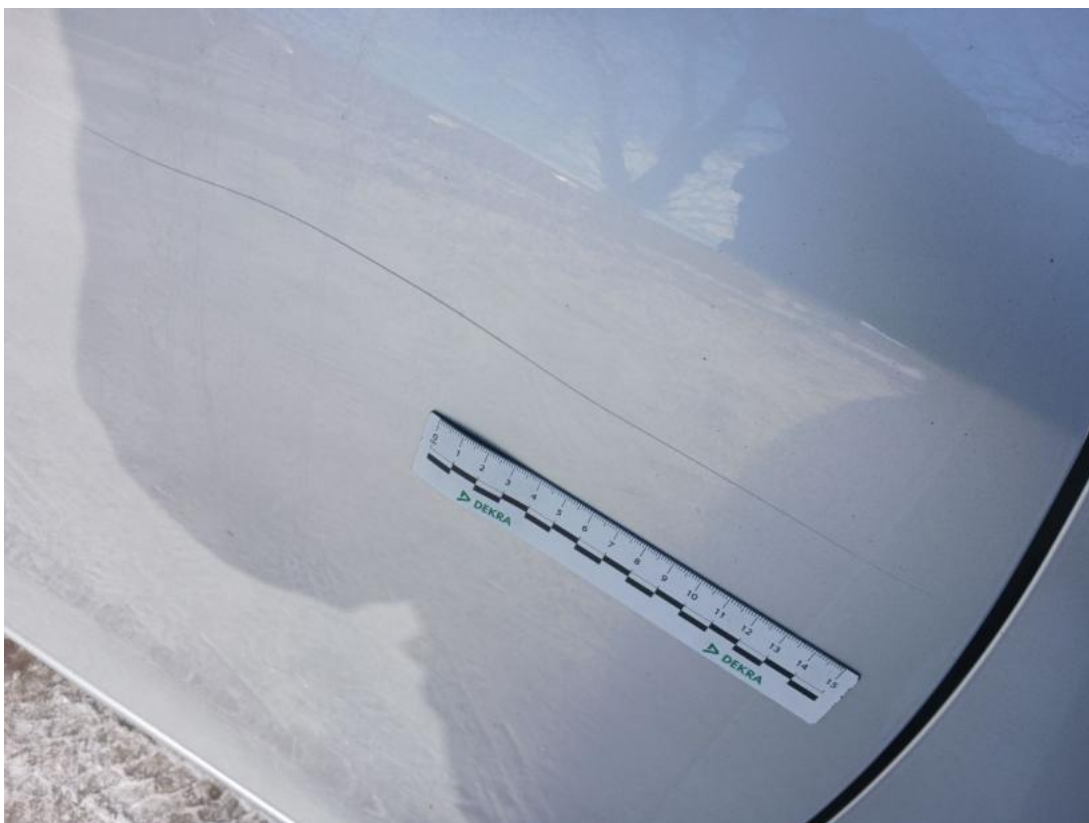
**Fot. 37**

Drzwi przednie P - Rysa/odprysk 2

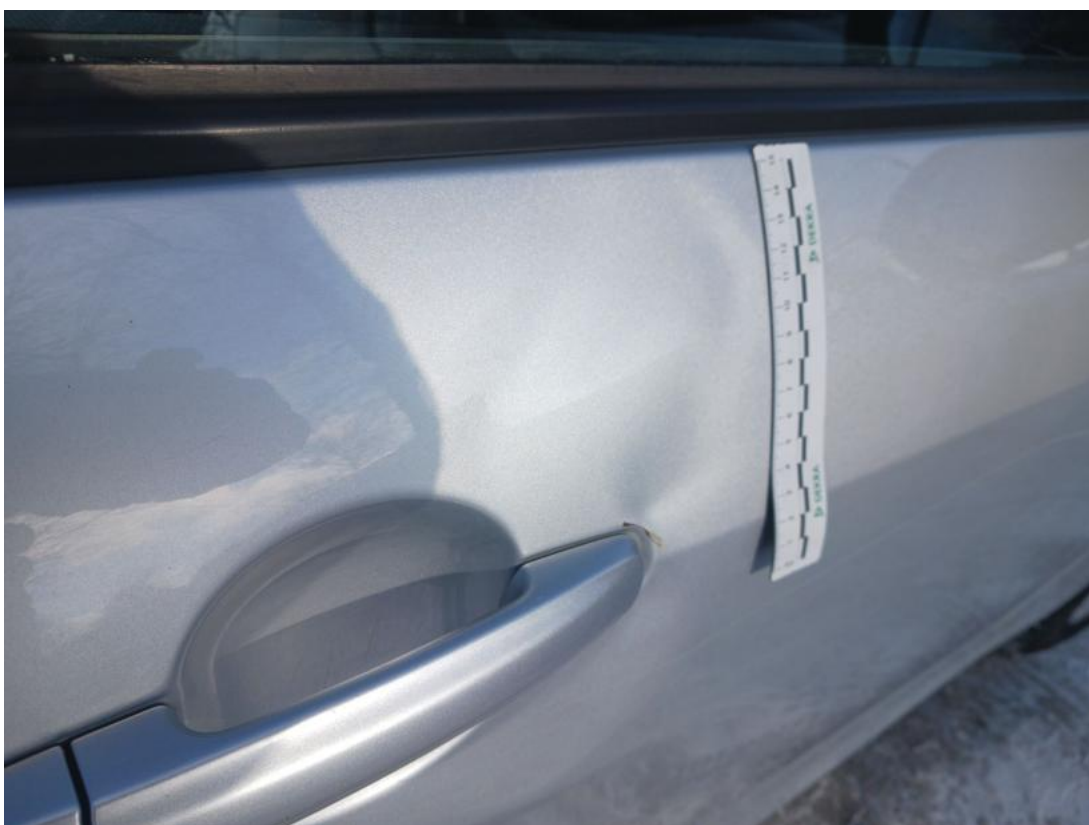
**Fot. 38**

Drzwi przednie P - Wgniecenie/odkształcenie 1

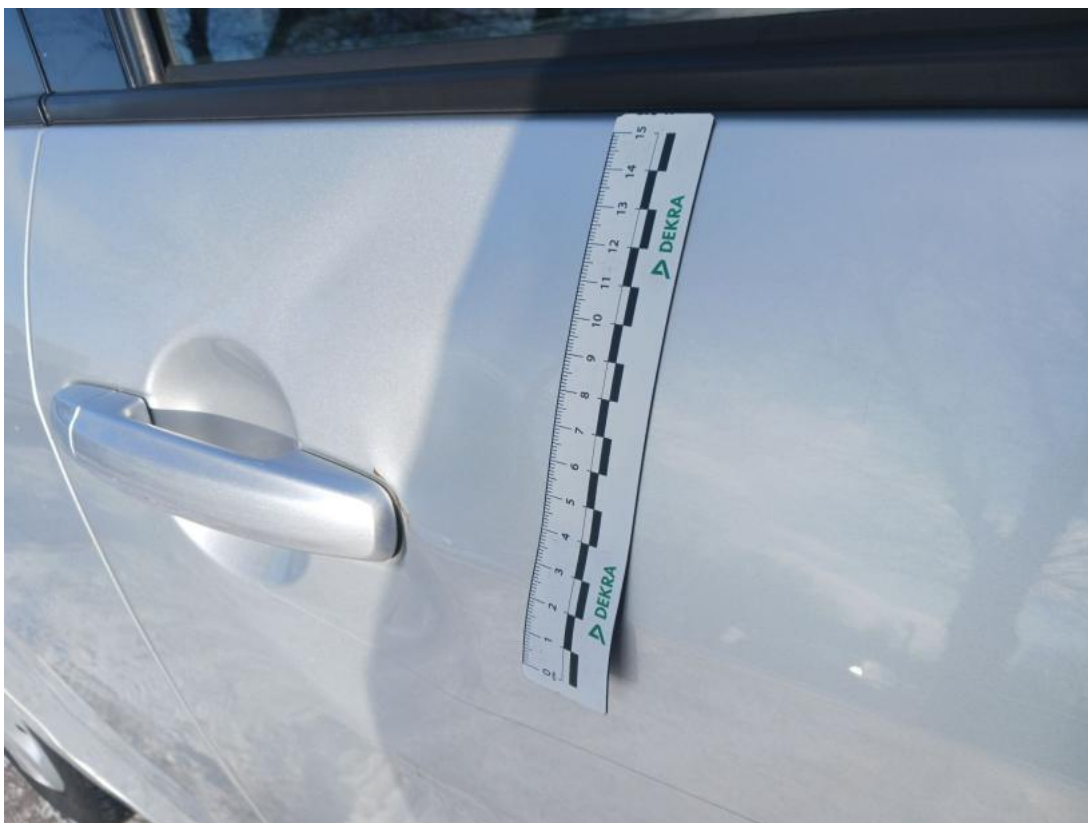
**Fot. 39**

Drzwi przednie P - Wgniecenie/odkształcenie 2

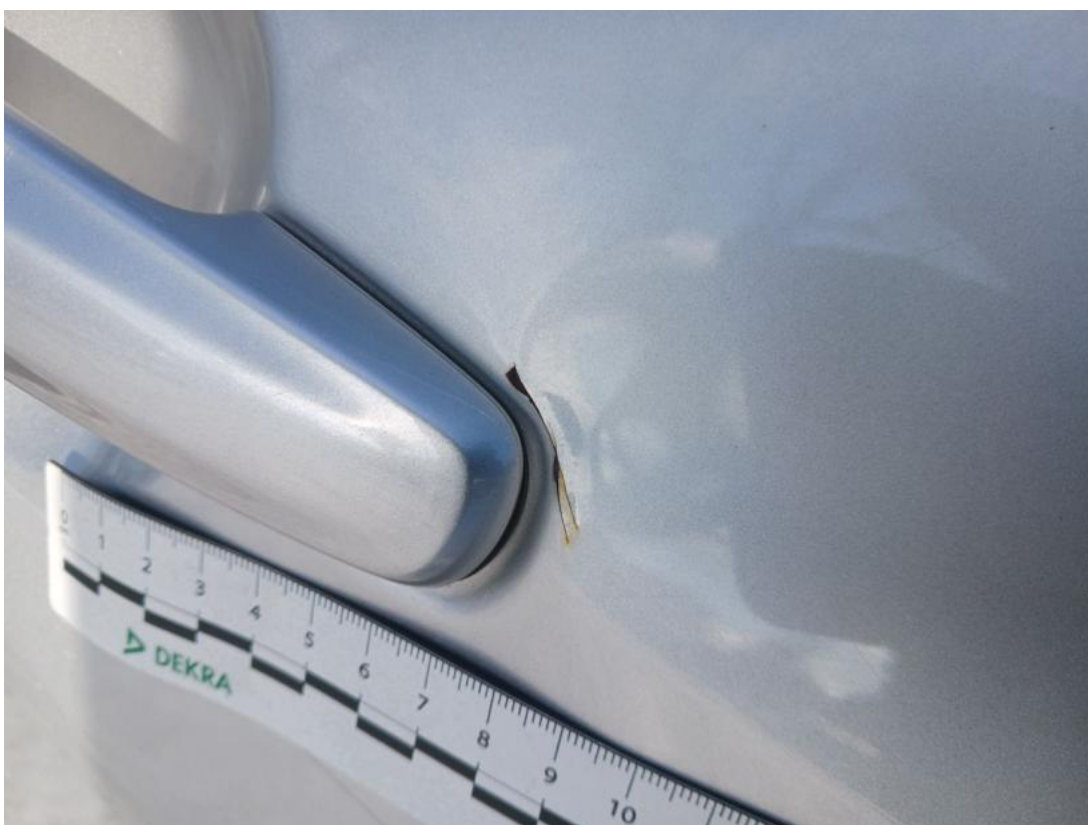
**Fot. 40**

Drzwi przednie P() - Wgniecenie/odkształcenie 3

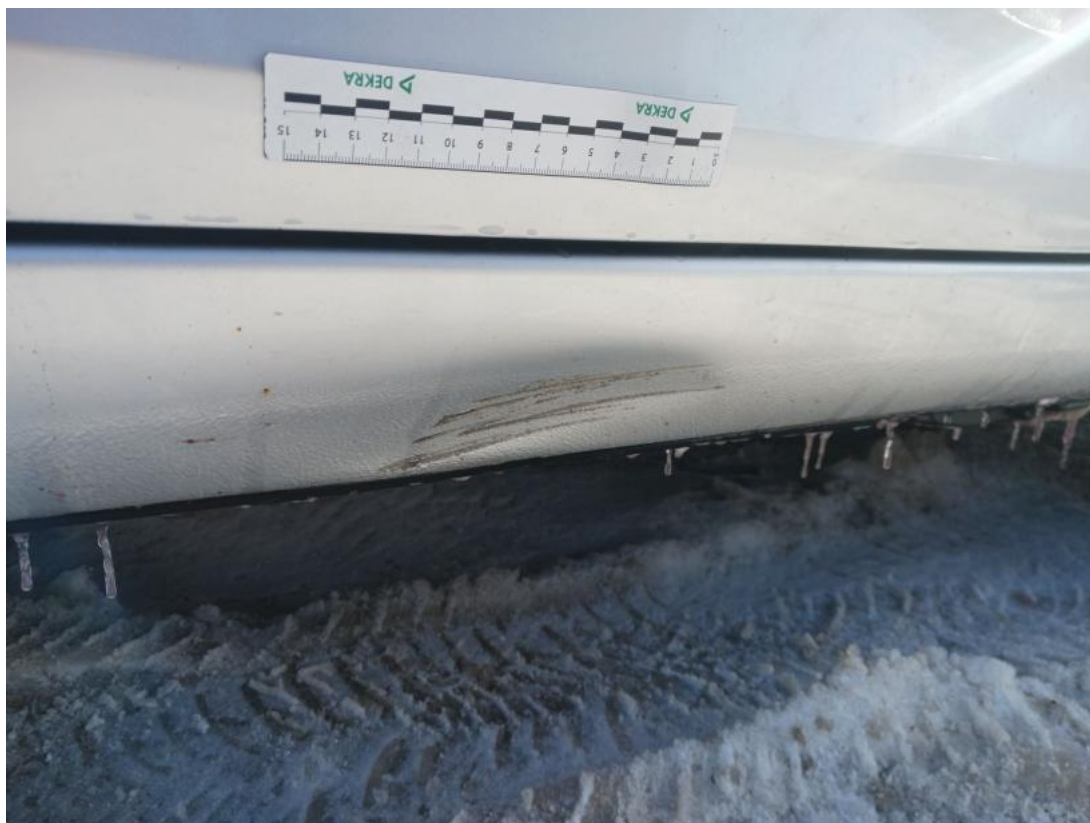
**Fot. 41**

| 6 | Próg R | rysa/odprysk, wgniecenie/odkształcenie | NA | 1.2 |

Próg P - Wgniecenie/odkształcenie 1

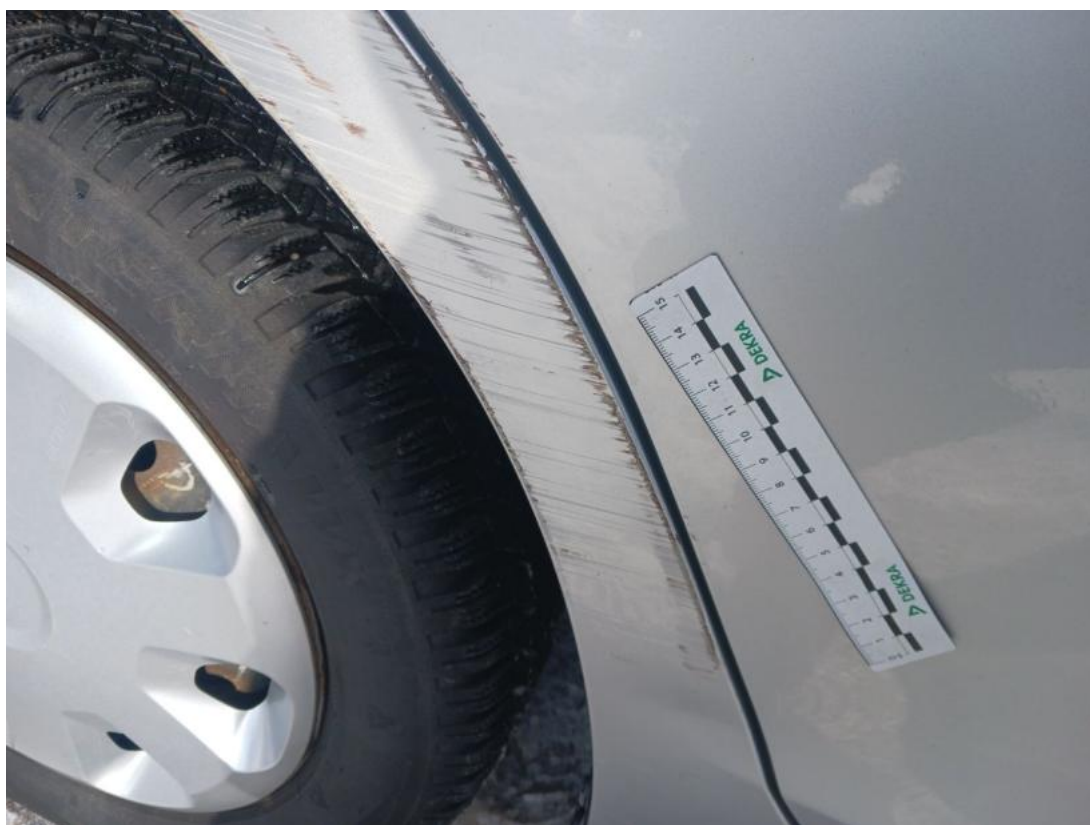
**Fot. 42**

| 8 | Blotnik tylny R | rysa/odprysk, wgniecenie/odkształcenie | NA | 2.5 |

Błotnik tylny P / Ściana boczna P - Rysa/odprysk 1

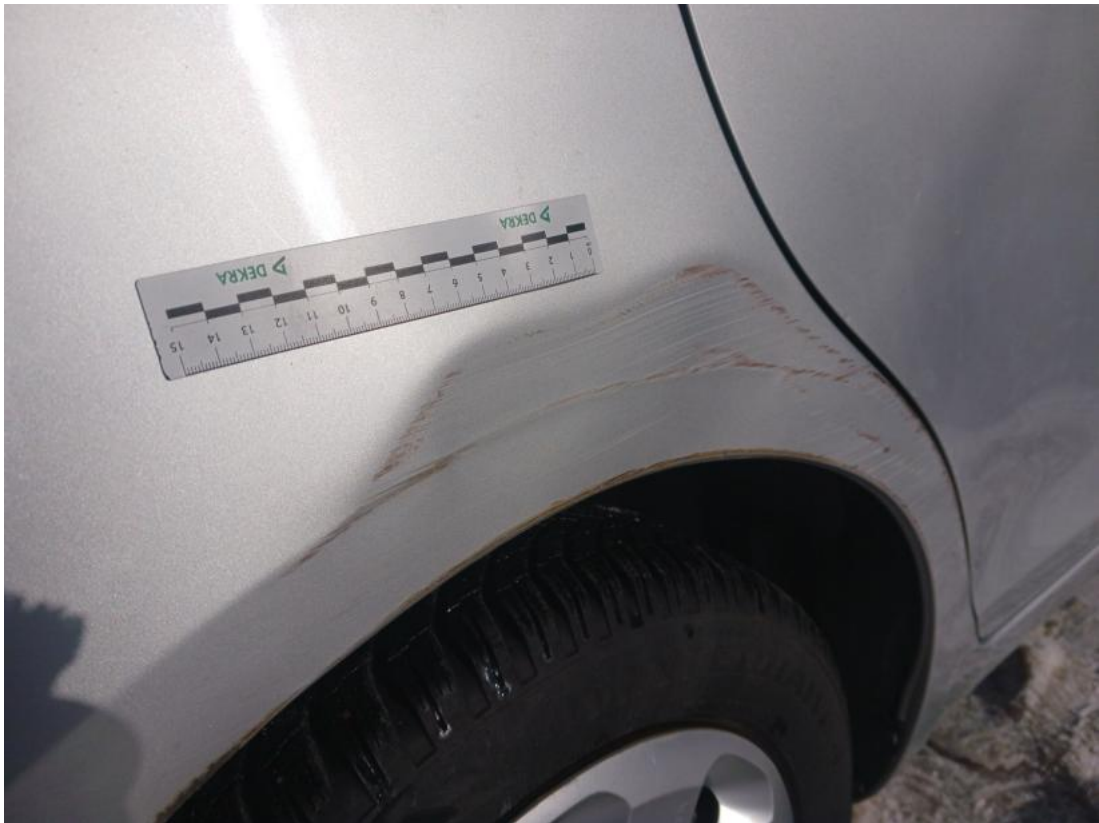
**Fot. 43**

Błotnik tylny P / Ściana boczna P - Wgniecenie/odkształcenie 1

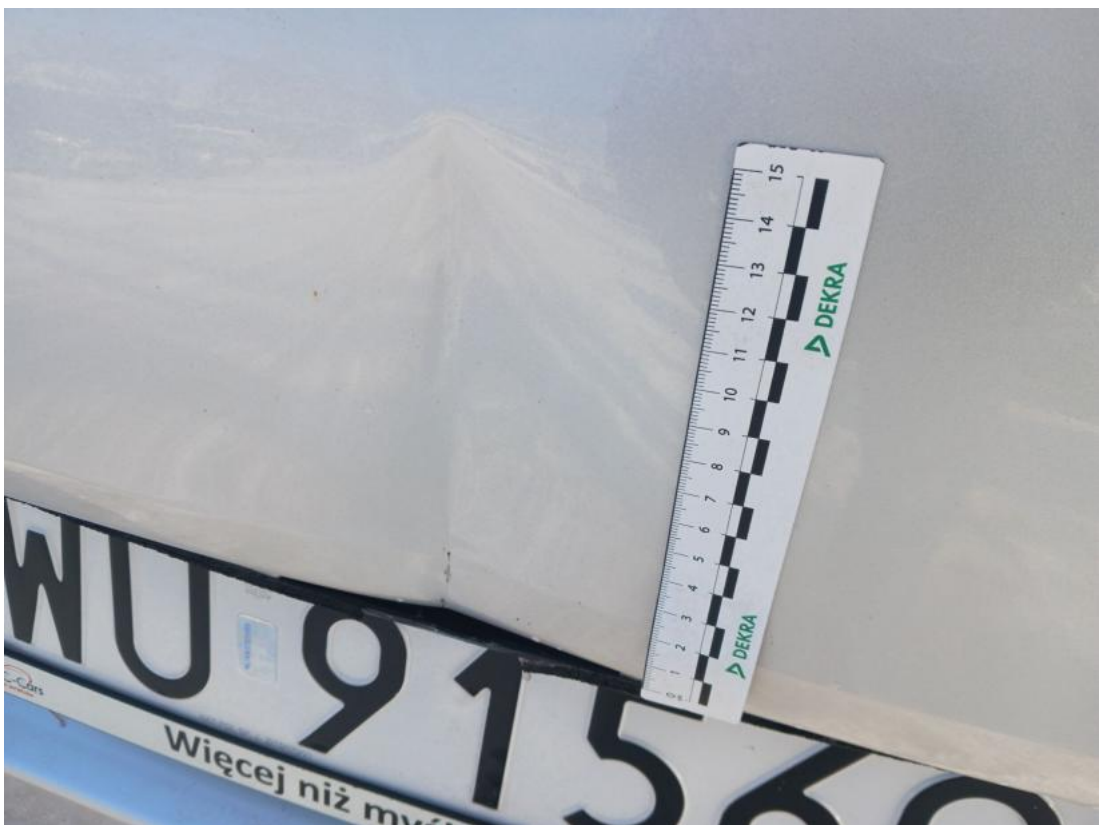
**Fot. 44**

| 9 | Pokrywa tylna | wgniecenie/odkształcenie | NA | 3 |

Pokrywy bagażnika - Wgniecenie/odkształcenie 1

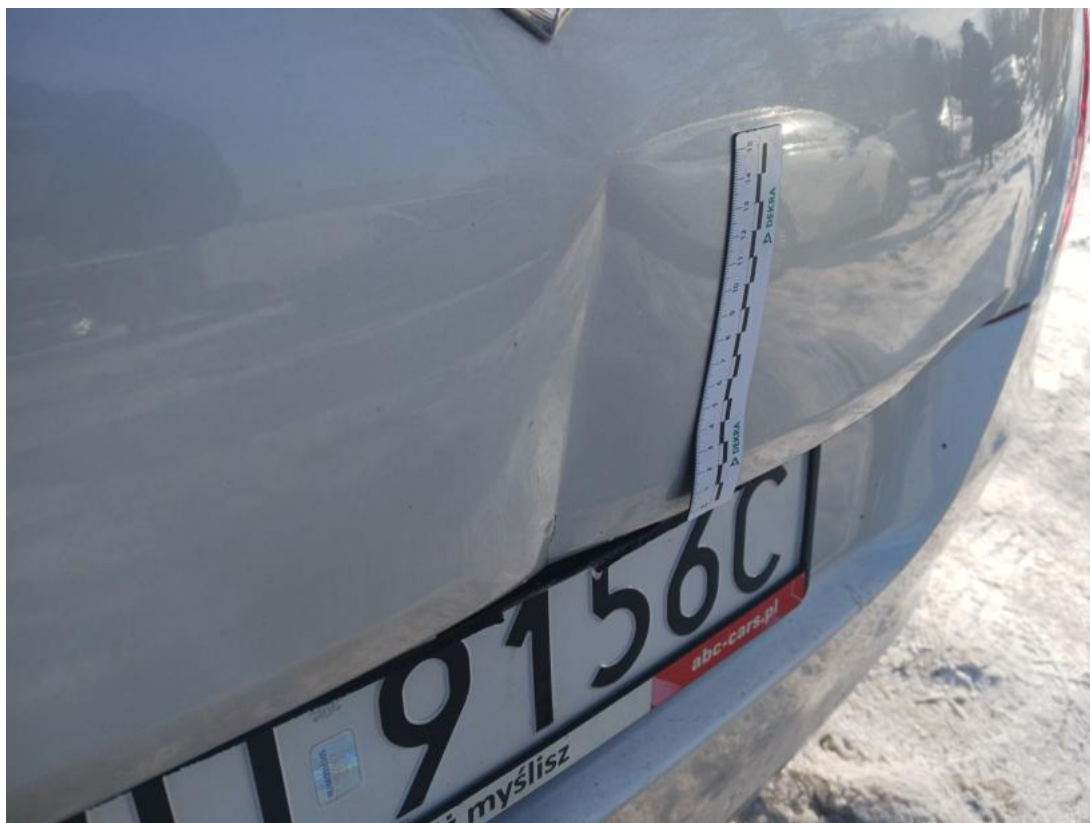
**Fot. 45**

Pokrywy bagażnika - Wgniecenie/odkształcenie 2

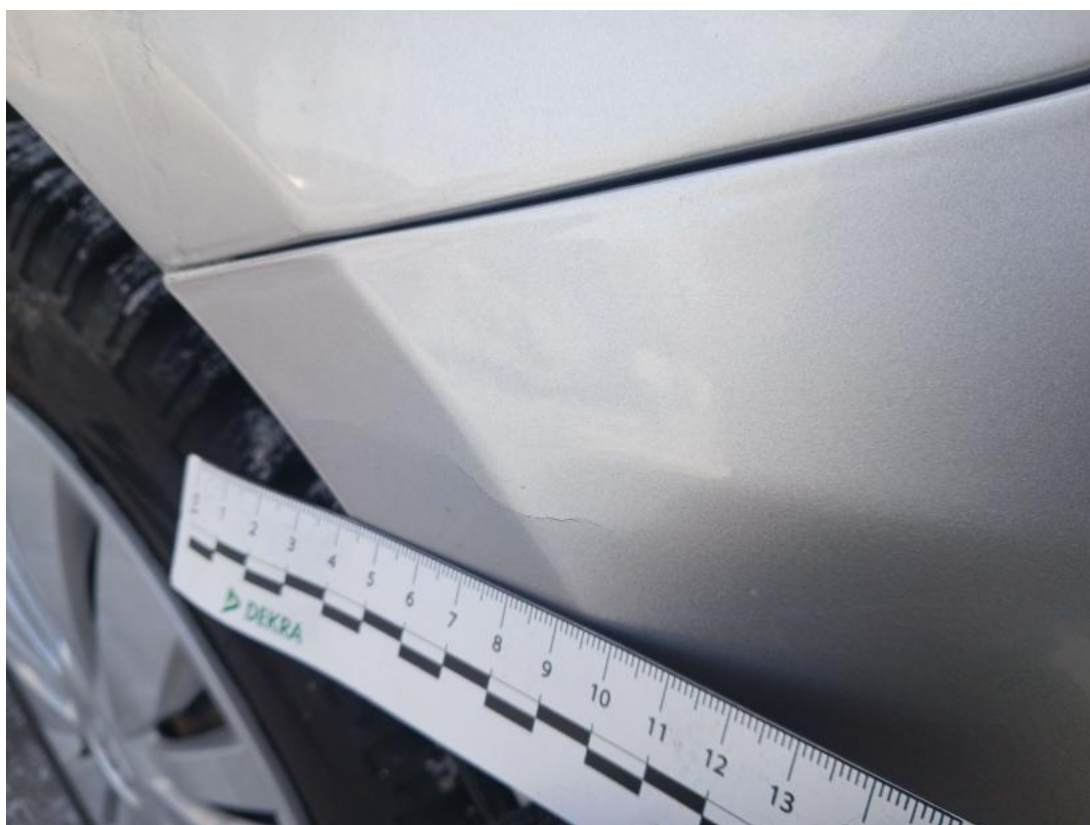
**Fot. 46**

| 7 | Okladzina zderzaka tylnego | rysa/odprysk, pęknięcia powłoki lakierowej | NA | 0.8 |

Zderzak tylny cz L - Wgniecenie/odkształcenie 1

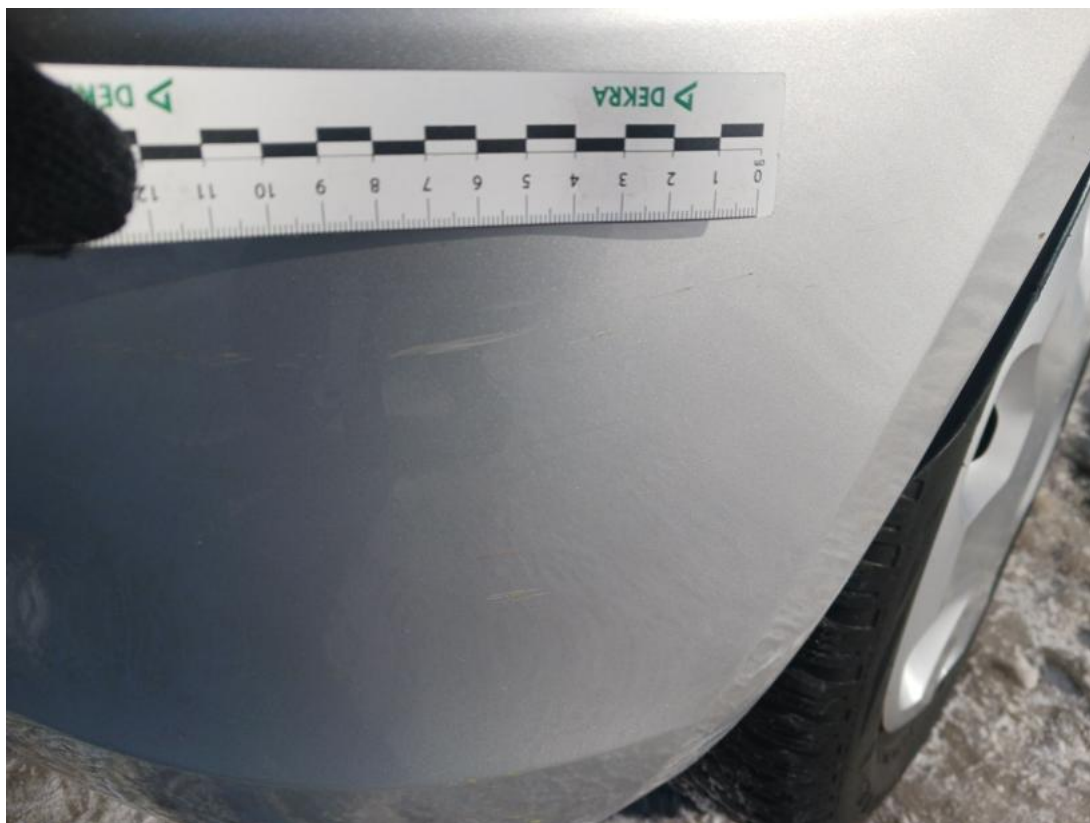
**Fot. 47**

Zderzak tylny cz P - Rysa/odprysk 1

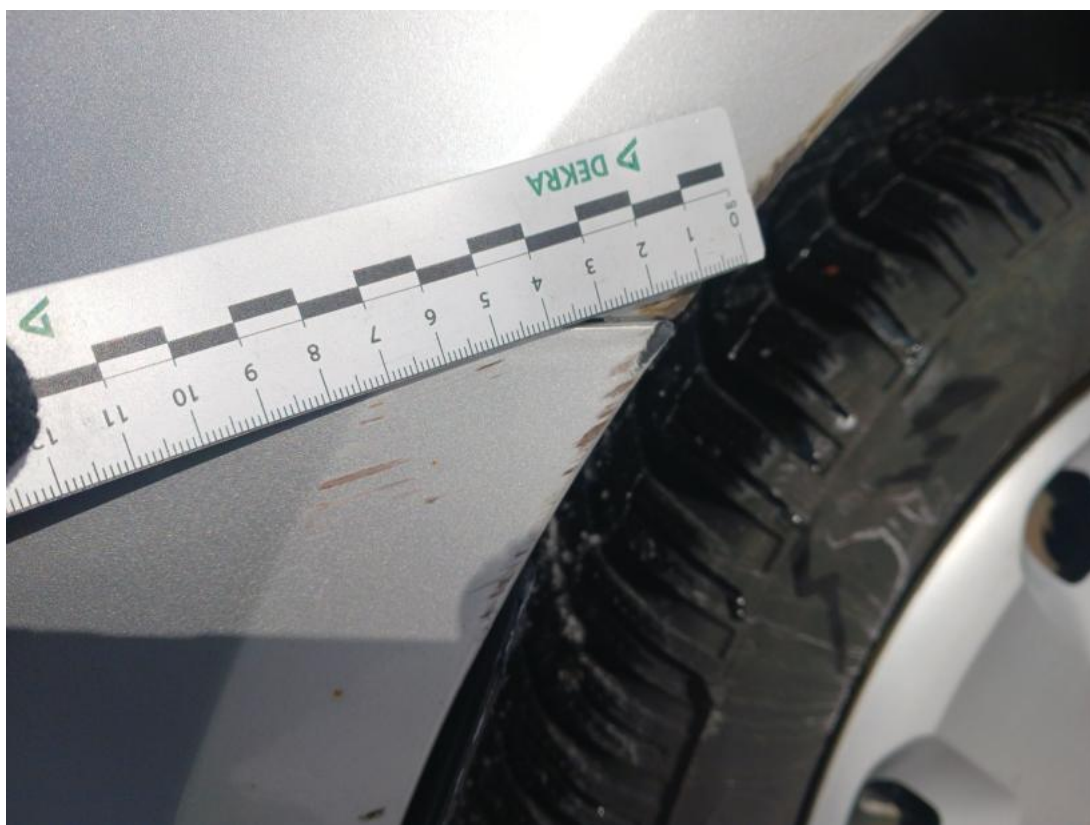
**Fot. 48**

Zderzak tylny cz P - Rysa/odprysk 2

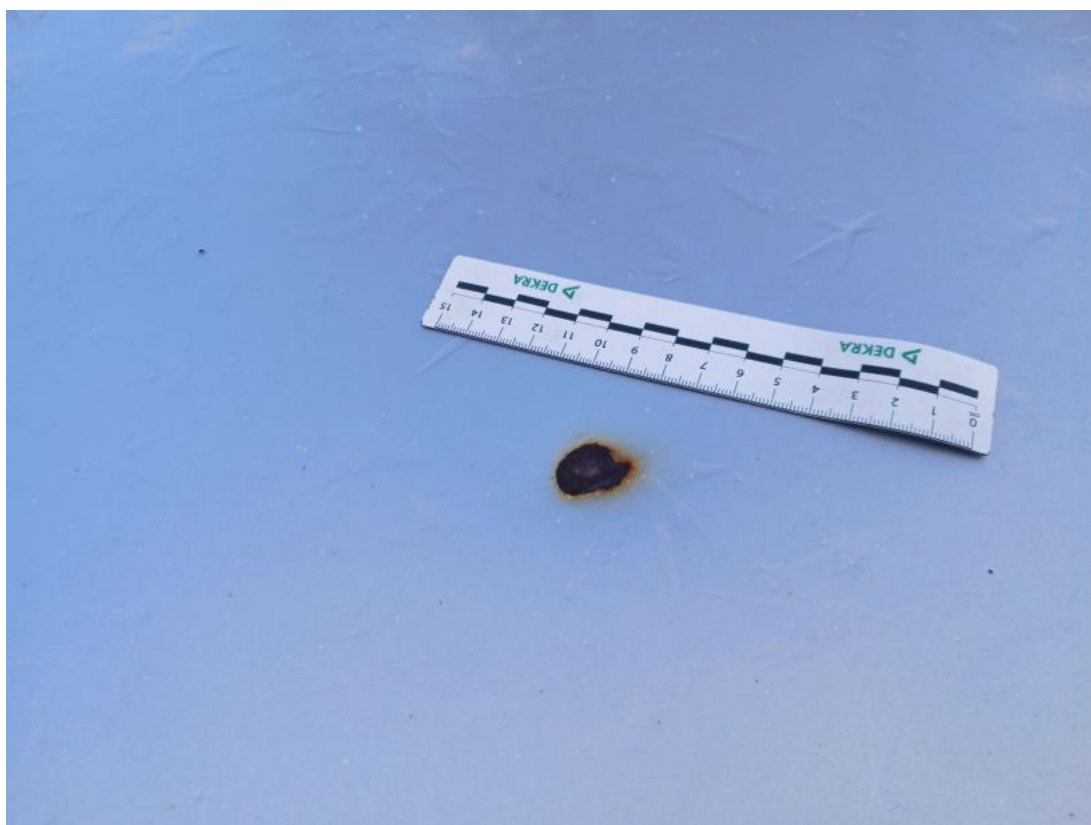
**Fot. 50**

| 4 | Dach | slady korozji | NA | 0.3 |

Dach - Wgniecenie/odkształcenie 1

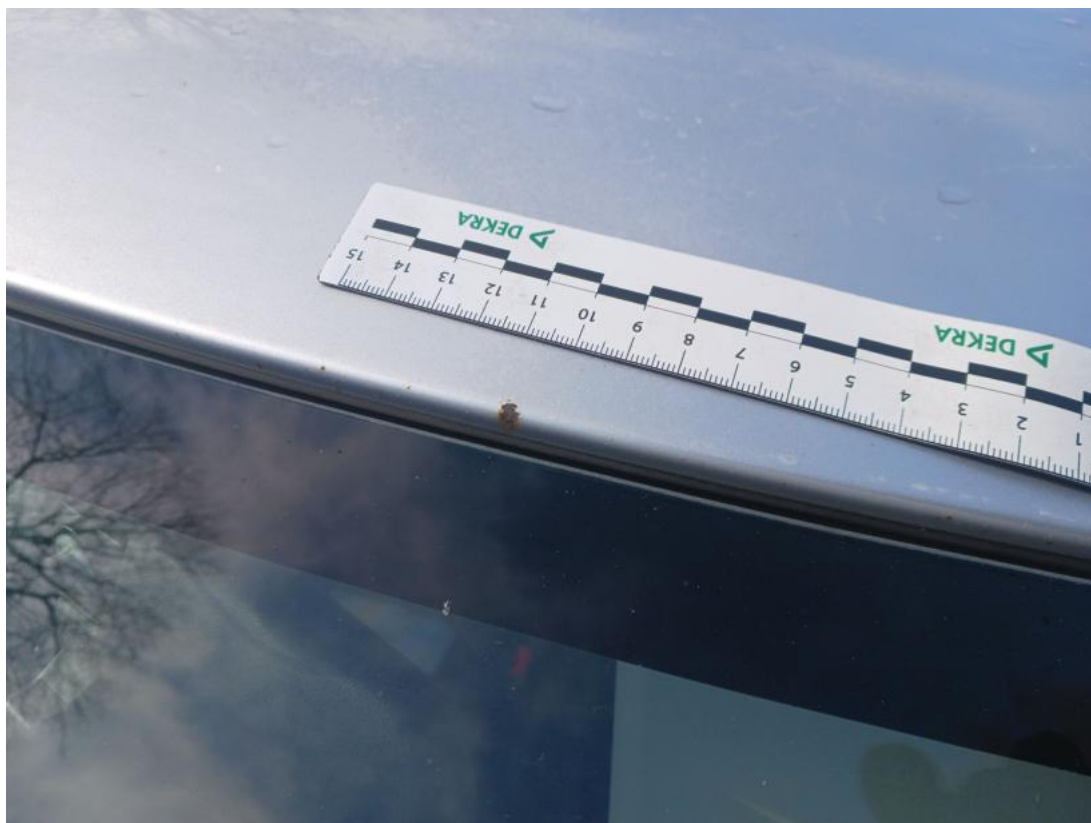
**Fot. 51**

Dach - Inne 1

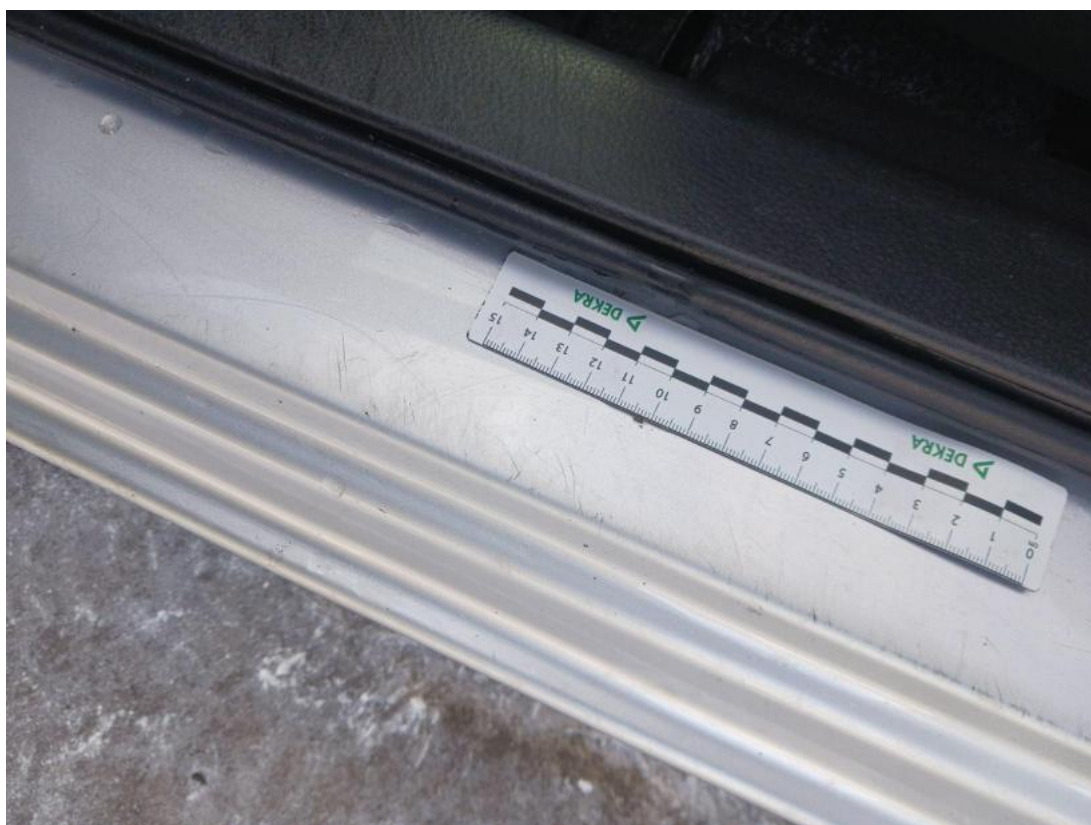
**Fot. 52**

| 13 | Próg L | rysa/odprysk | | |

Próg L - Rysa/odprysk 1

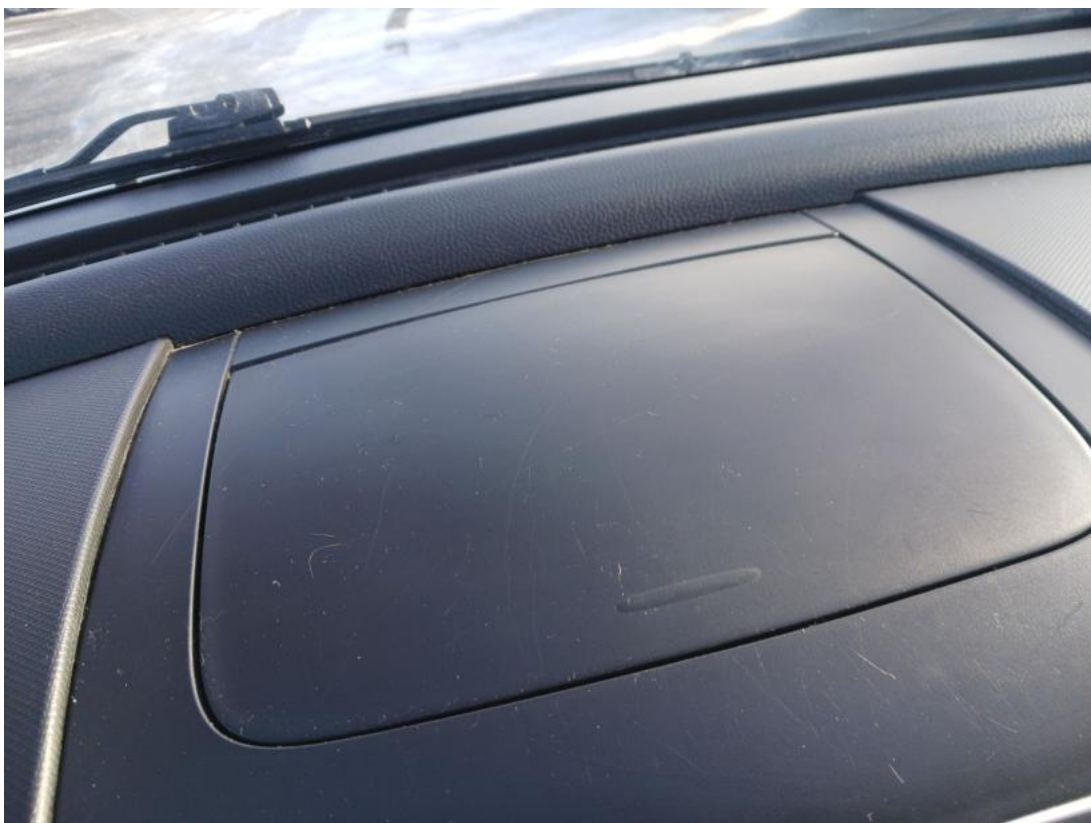
**Fot. 53**

| 14 | Deska rozdzielcza | zarysowanie | | |

Deska rozdzielcza - Rysa/odprysk 1

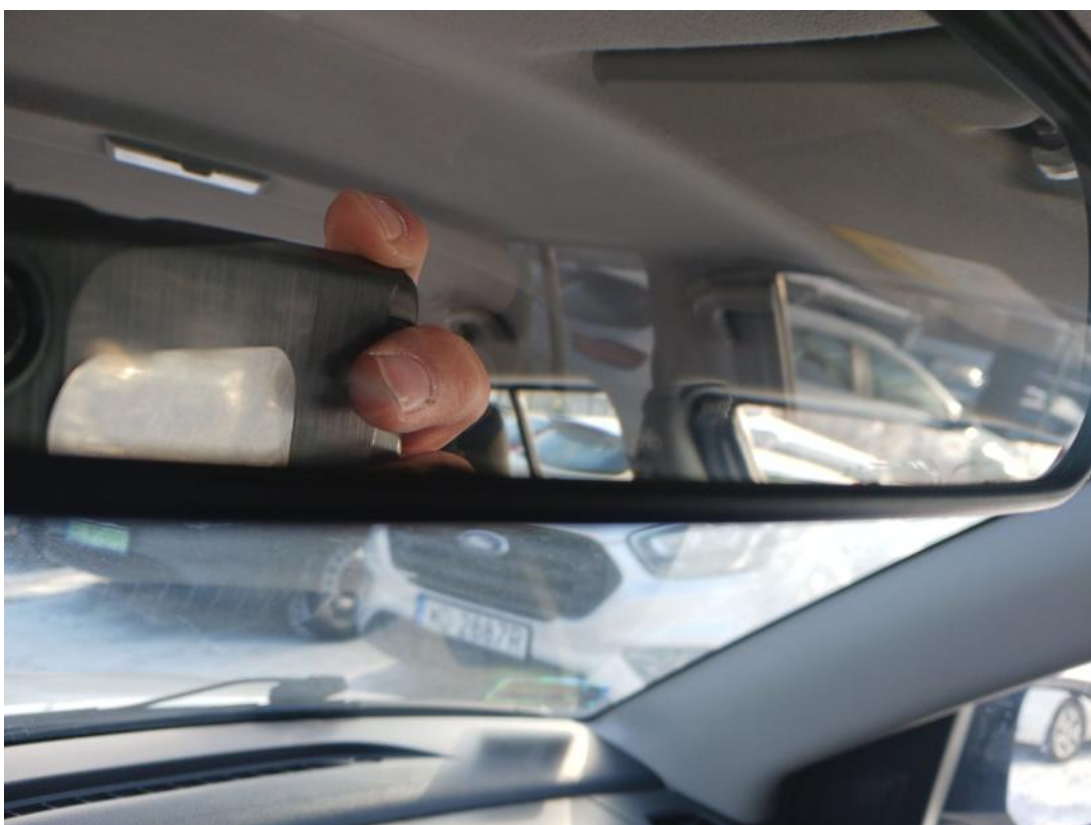
**Fot. 54**

| 11 | Lusterko wsteczne kpl. | rozwarstwienie | | |

Lusterko wsteczne wew - Inne 1

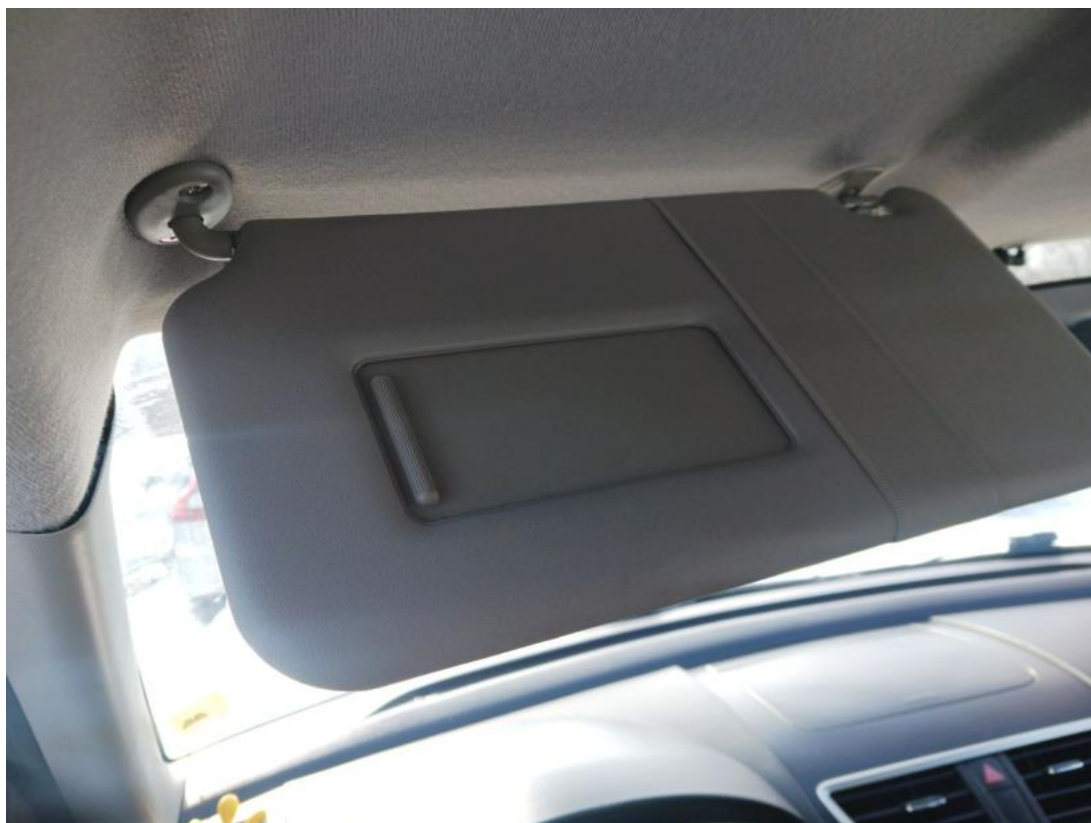
**Fot. 55**

| 2 | Oslona przeciwsloneczna L | uszkodzony mechanizm | WY | 0.2 |

Ostona p/słoneczna lewa - Inne 1

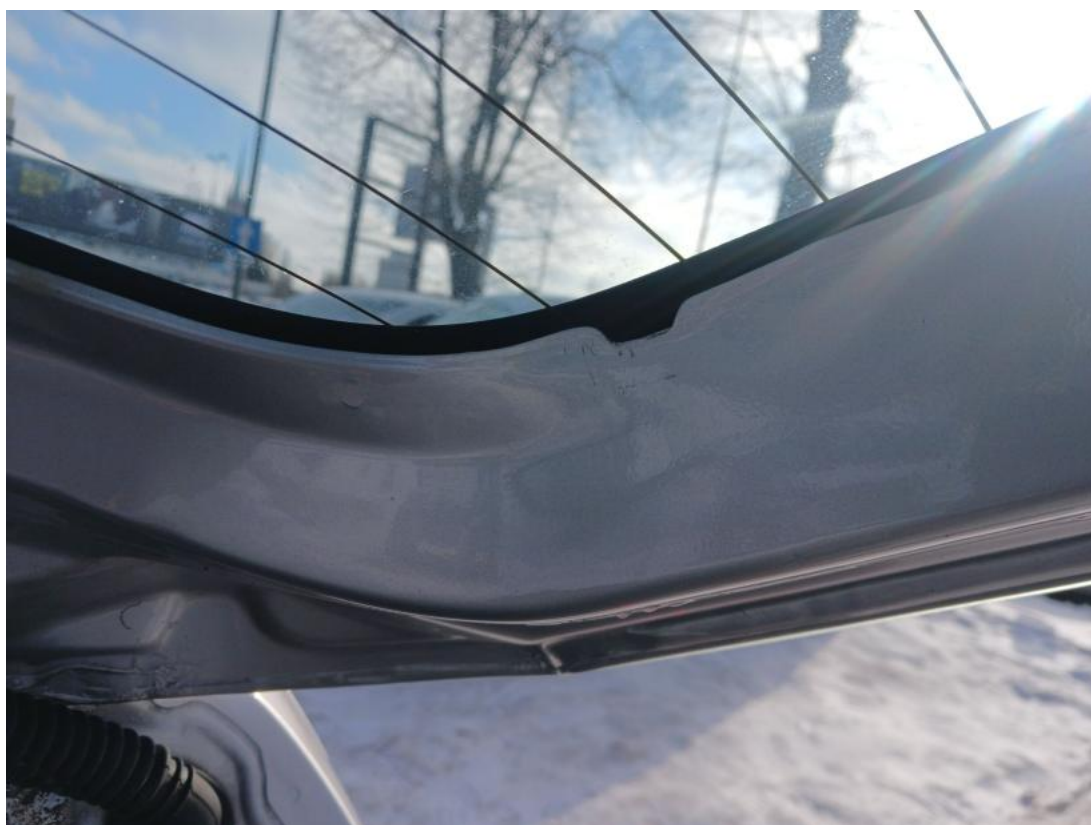
**Fot. 56**

Półka/roleta tylna - Inne 1

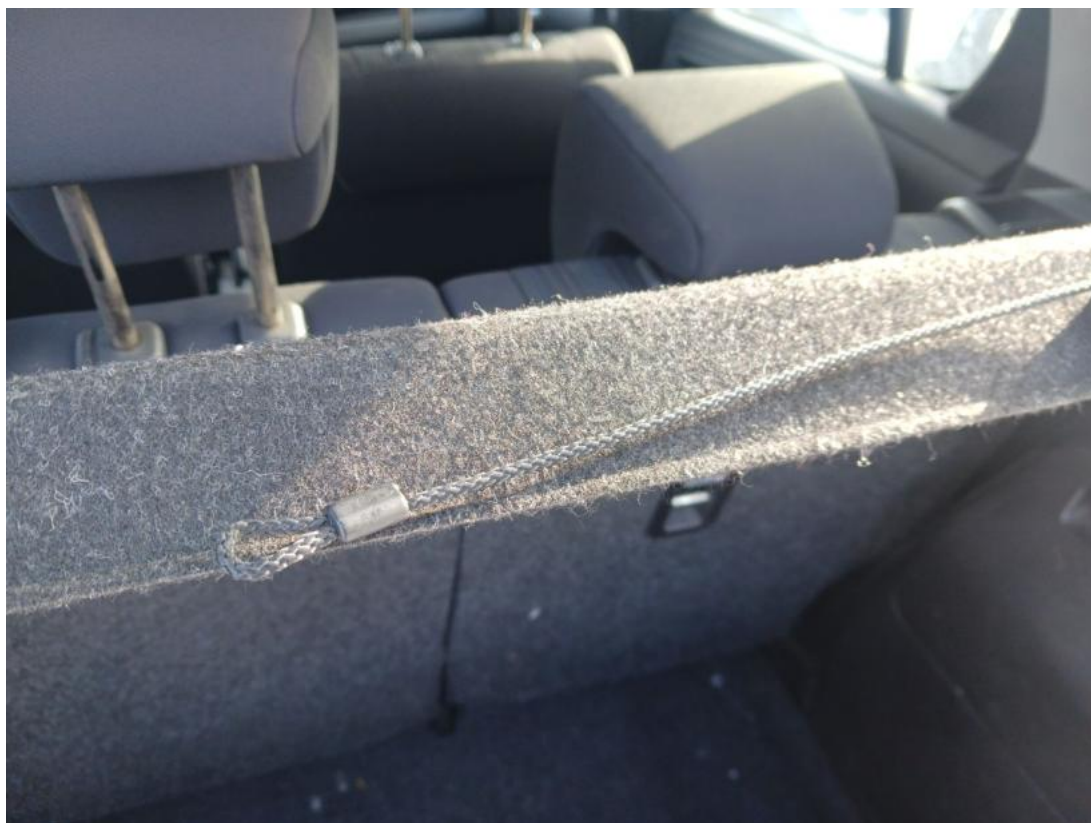
**Fot. 57**

Półka/roleta tylna - Inne 2
