## Raport z oględzin pojazdu

| Numer raportu | 422768/2/26-9528 | Data raportu | 20-02-2026 |

| Numer identyfikacyjny (VIN) | <b>WBA5L11020G718493</b> |
| Marka, model | BMW Seria 5 Touring [F11] 13-17 |

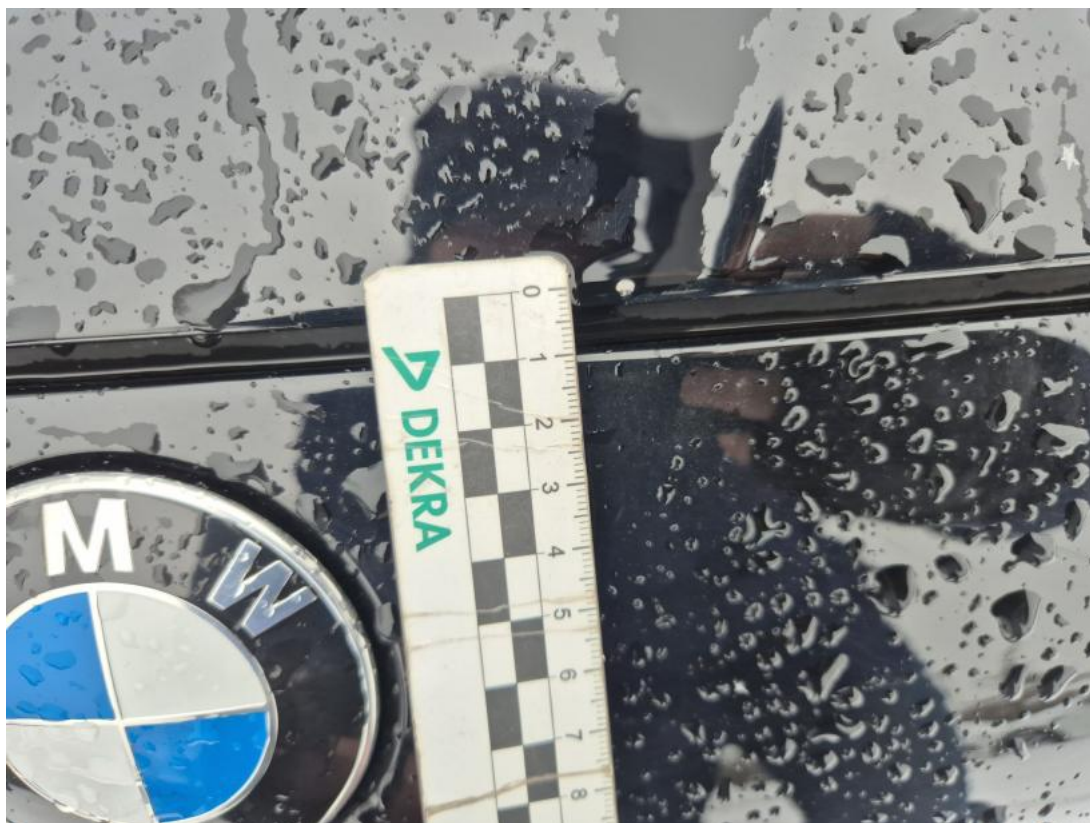
**Fot. 33**

| 7 | Pokrywa przednia | odpryski lakieru | | |

Pokrywa komory silnika - Rysa/odprysk 1

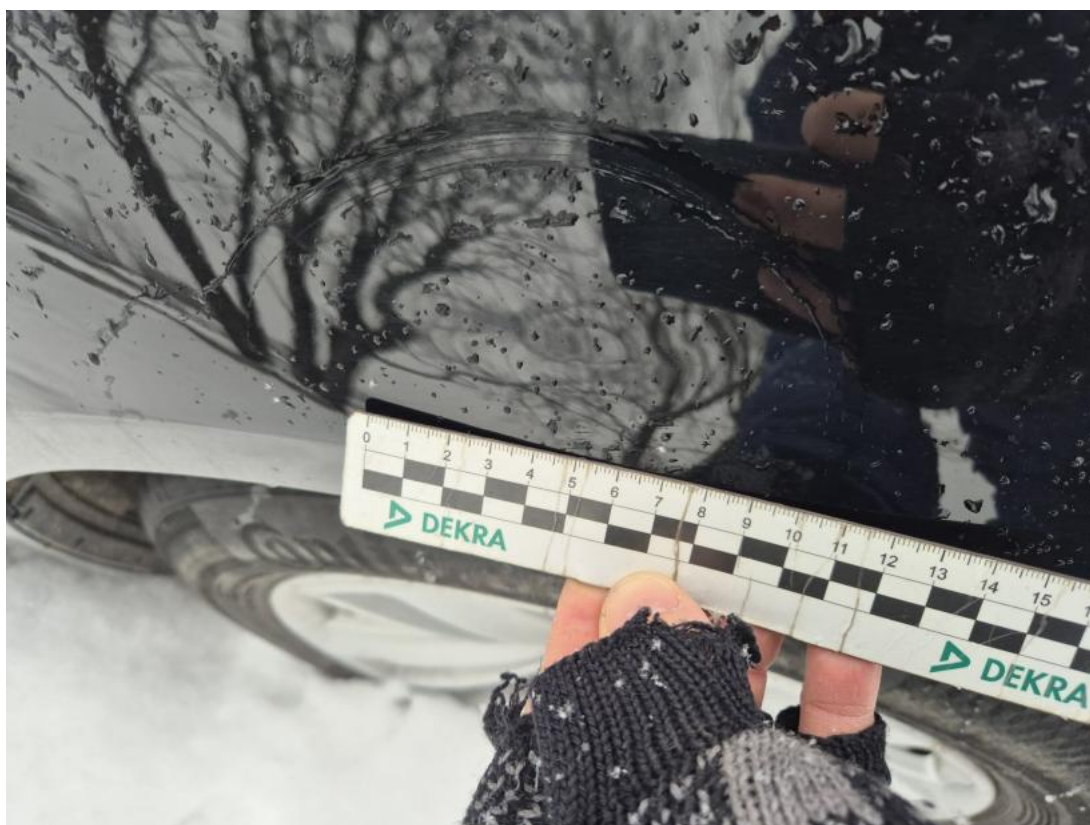
**Fot. 34**

| 6 | Blotnik przedni R | odpryski lakieru | | |

Łótnik przedni P - Wgniecenie/odkształcenie 1

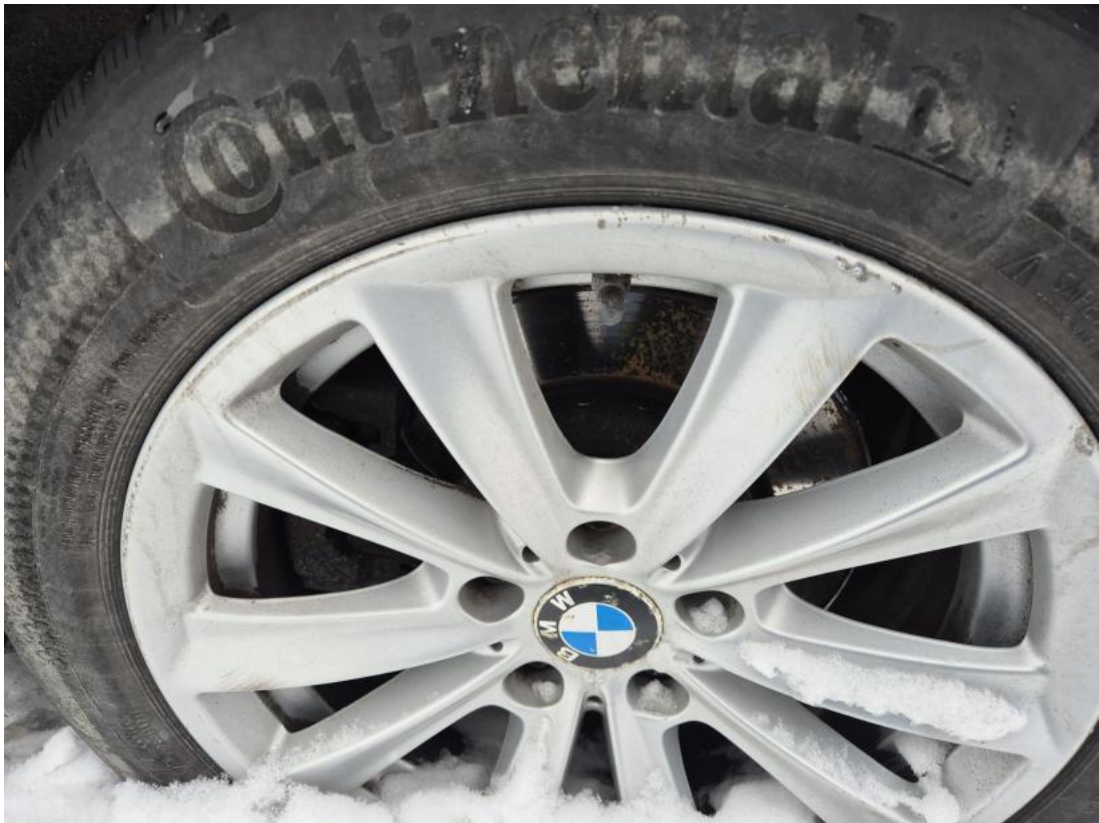
**Fot. 35**

| 10 | Tarcza koła aluminiowa przód R | zarysowanie | | |

Felga aluminiowa przednia P - Rysa/odprysk 1

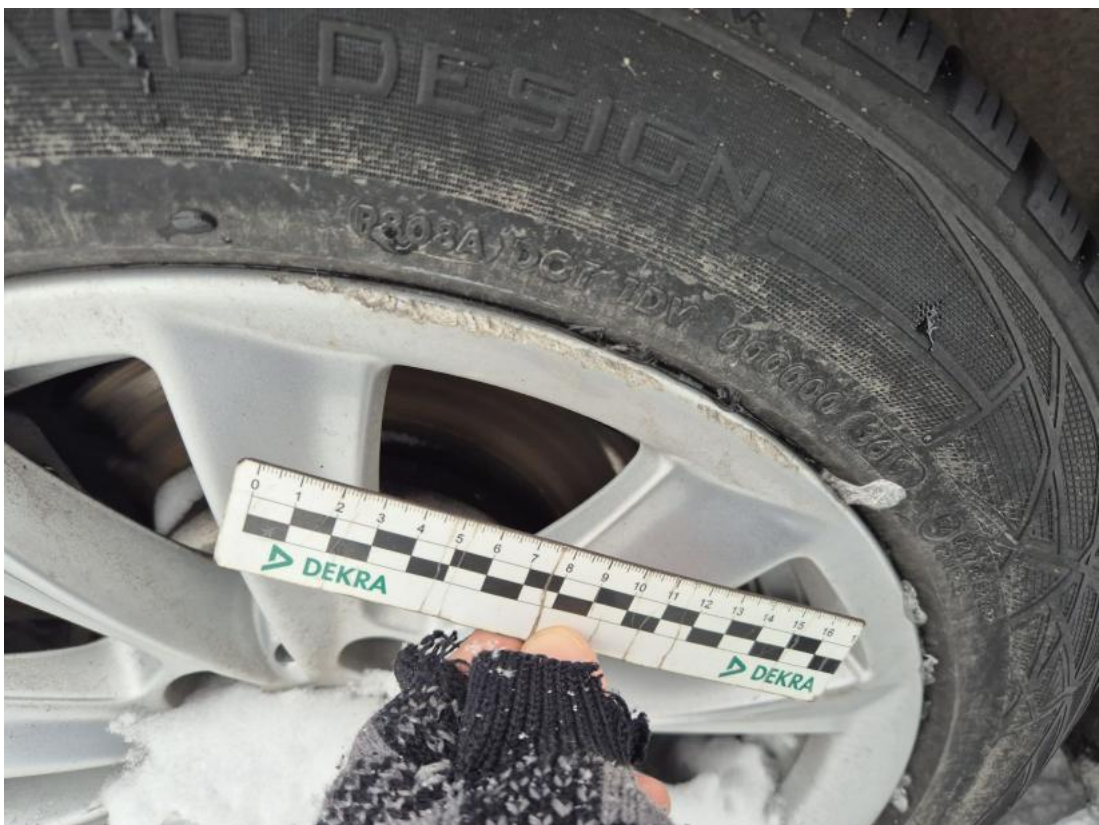
**Fot. 36**

| 3 | Tarcza koła aluminiowa tył R | ubytki materiału, na krawędzi | WY | 0.7 |

Felga aluminiowa tylna P - Rysa/odprysk 1

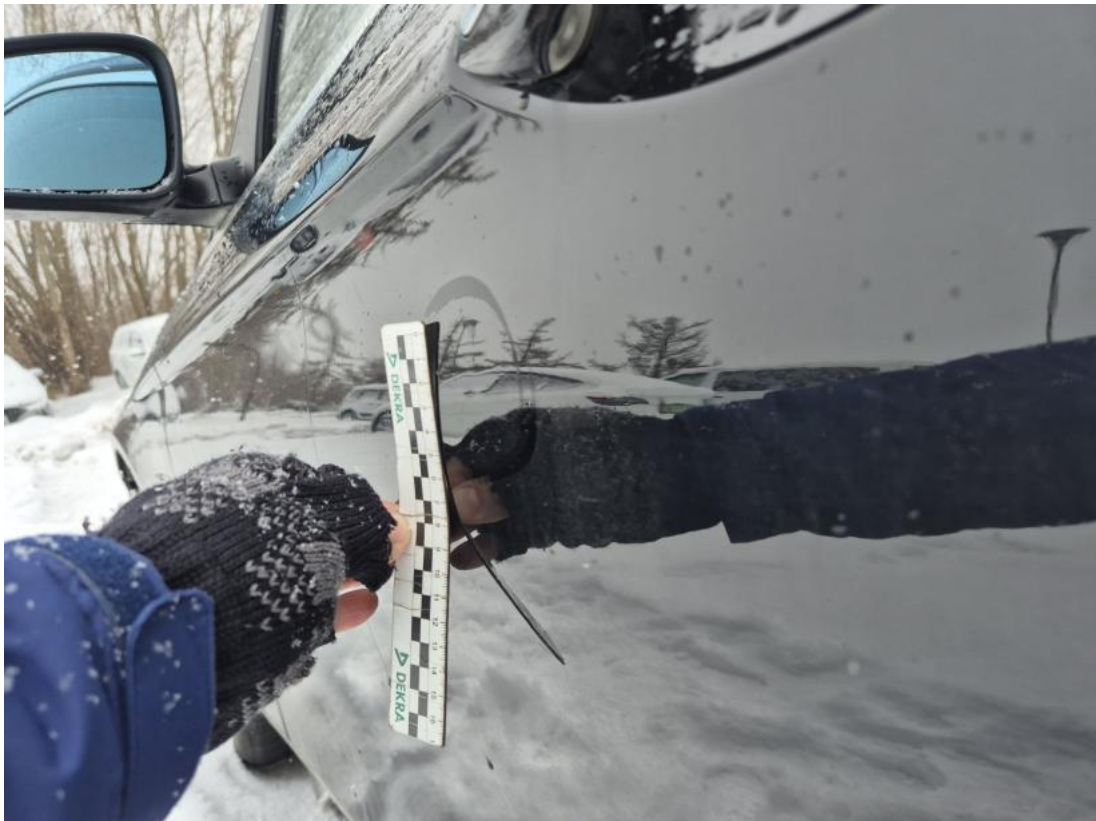
**Fot. 37**

| 8 | Drzwi przednie (nieuzbrojone) L | wgniecenie, długość 2.00 cm | | |

Drzwi przed L - Wgniecenie/odkształcenie 1

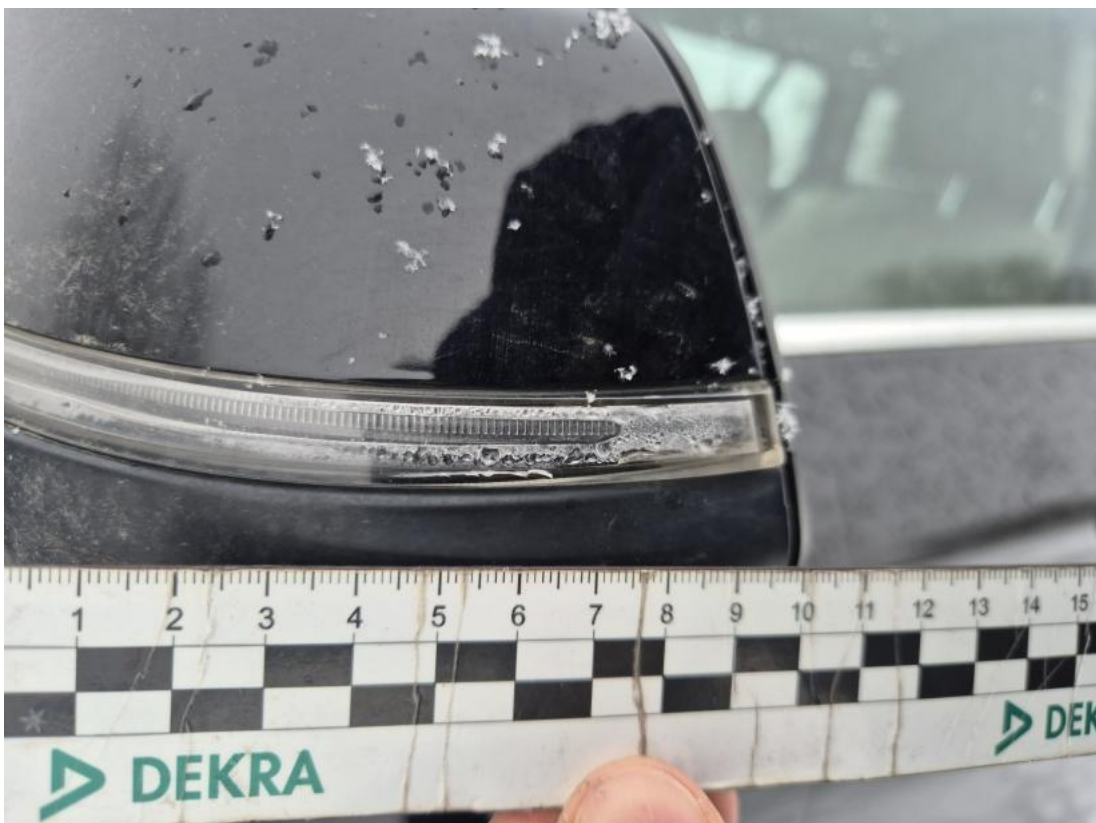
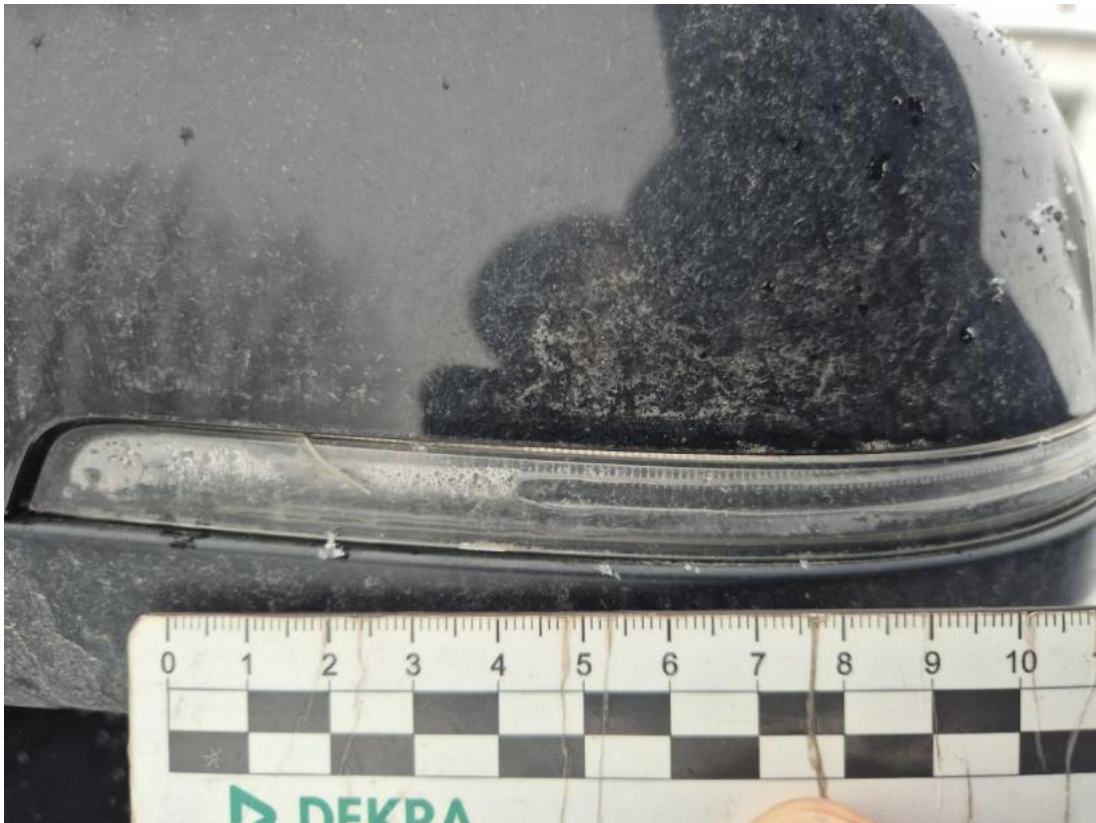
| 1 | Kierunkowskaz boczny L | pęknięcie | WY | 0.1 |

Kierunkowskaz boczny/lusterka L - Pęknięcie/rozerwanie 1

Kierunkowskaz boczny/lusterka L - Pęknięcie/rozerwanie 2

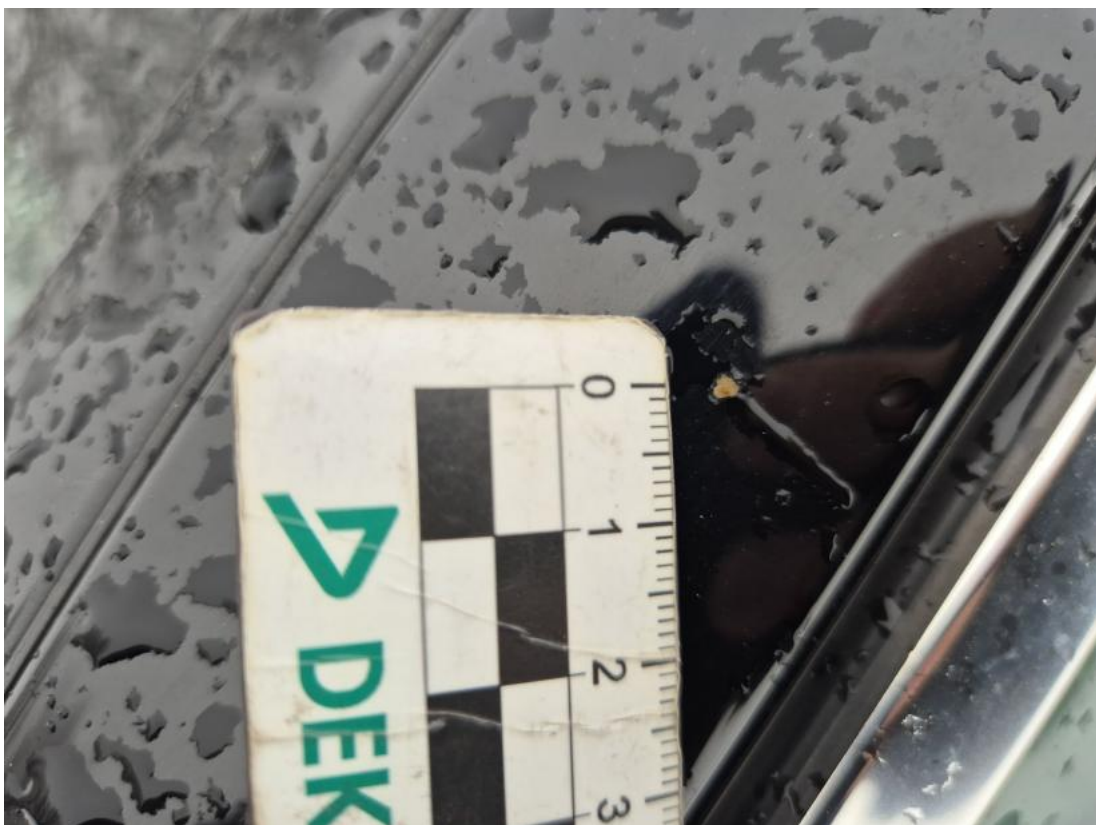
**Fot. 40**

| 4 | Słupek przedni (A) z progiem L | odpryski lakieru, ślady korozji | NA | 0.3 |

Słupek przedni L - Inne 1

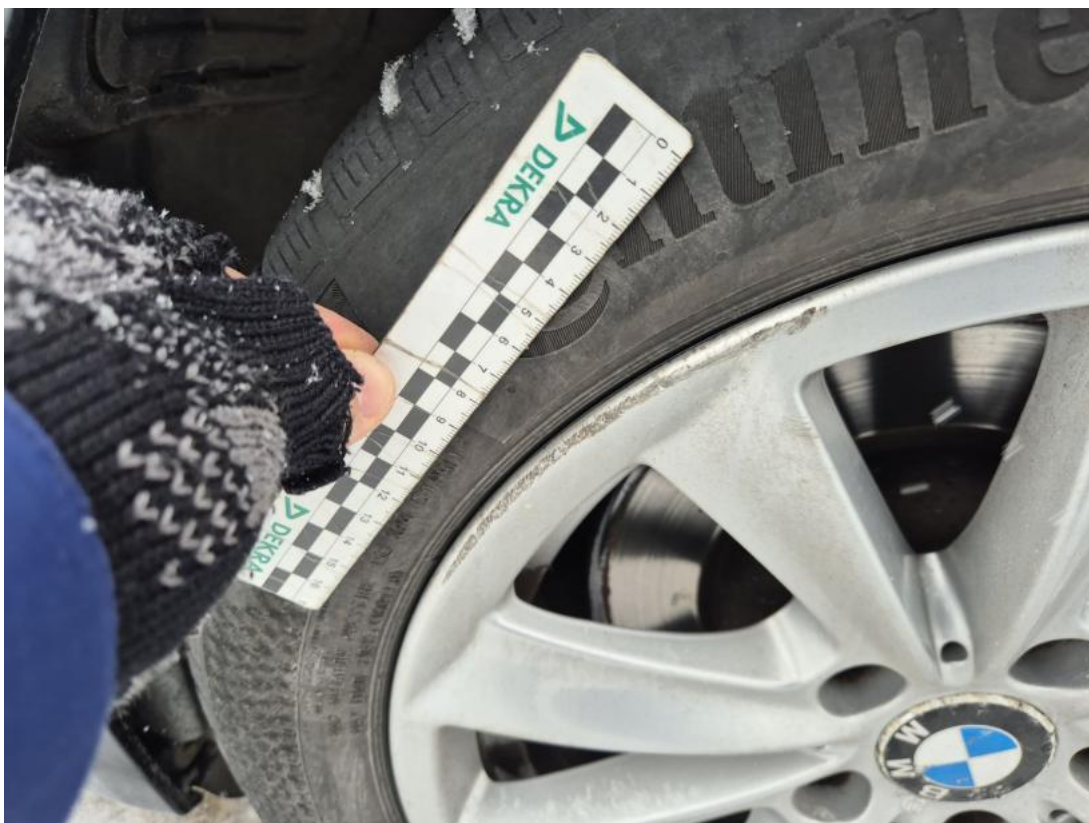
**Fot. 41**

| 9 | Tarcza koła aluminiowa przód L | zarysowanie | | |

Felga Aluminiowa przednia L - Rysa/odprysk 1

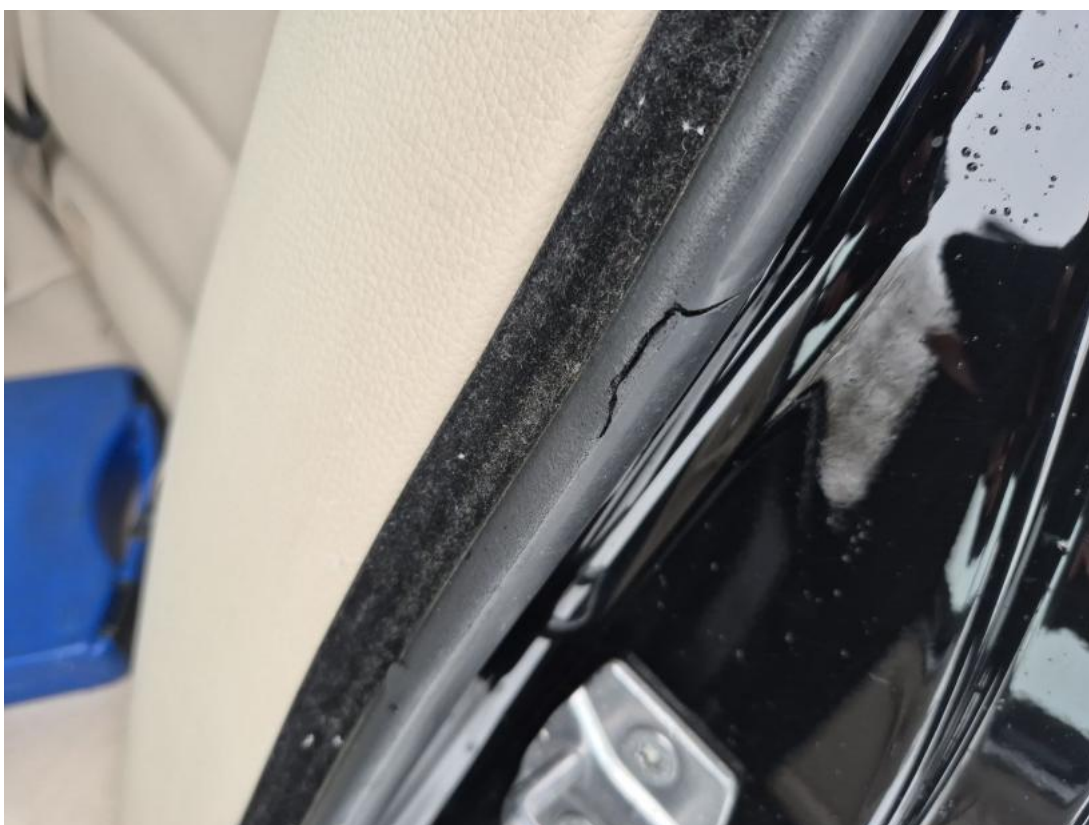
**Fot. 42**

| 2 | Uszczelka wew. drzwi tylnych L | rozerwanie | WY | 0.3 |

Uszczelka drzwi tylnych L - Pęknięcie/rozerwanie 1

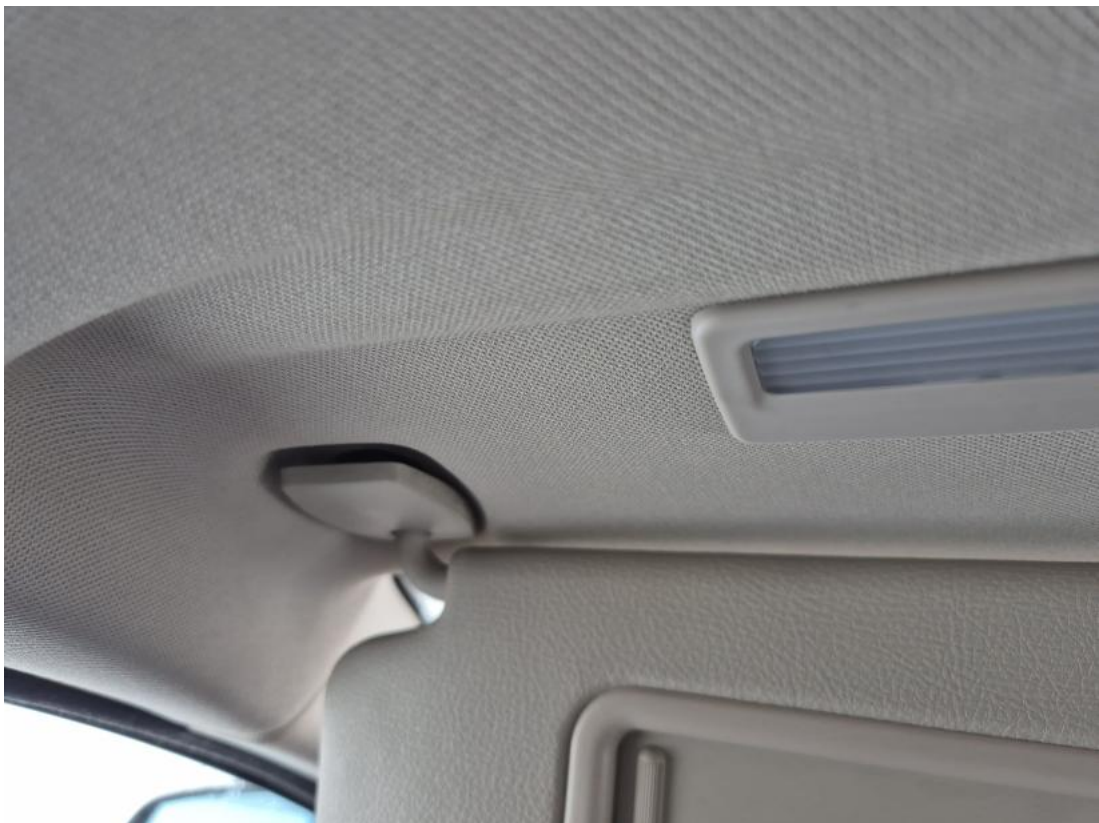
**Fot. 43**

| 5 | Oslona przeciwsłoneczna L | nieprawidłowe zamocowanie | NA | 0.3 |

Ostona p/słoneczna lewa - Inne 1
