## Raport z oględzin pojazdu

| Numer raportu | 217364/12/25-11401 | Data raportu | 05-12-2025 |

| Marka, model | OPEL Astra V Hatchback 19-21 |
| Numer rejestracyjny | PY1955A |

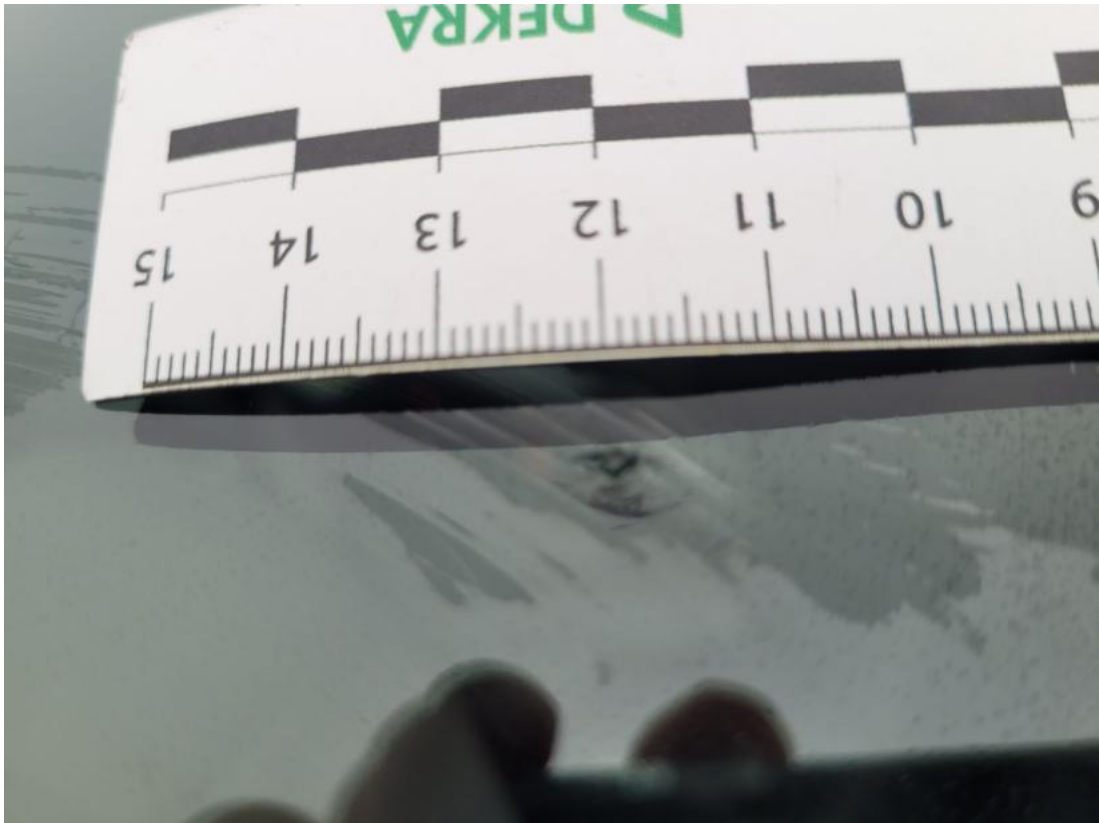
**Fot. 33**

| Poz. | Nazwa pozycji | Opis uszkodzeń | Kwalifik. | Naprawa [rbg] |
|---|---|---|---|---|
| 1 | Szyba przednia barwiona | pęknięcie | WY | 1.5 |

Szyba czołowa - Rysa/odprysk 1

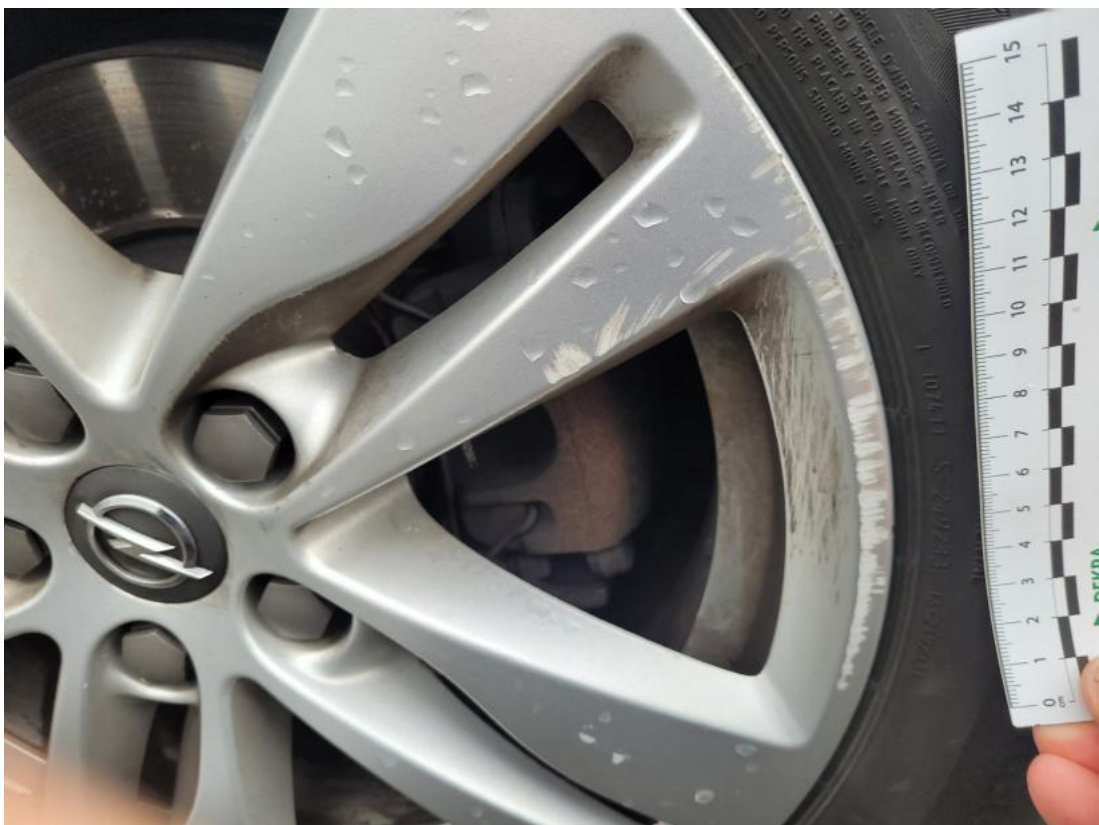
**Fot. 34**

| 5 | Tarcza koła aluminiowa przód R | rysa/odprysk | NA | 2 |

Felga aluminiowa przednia P - Rysa/odprysk 1

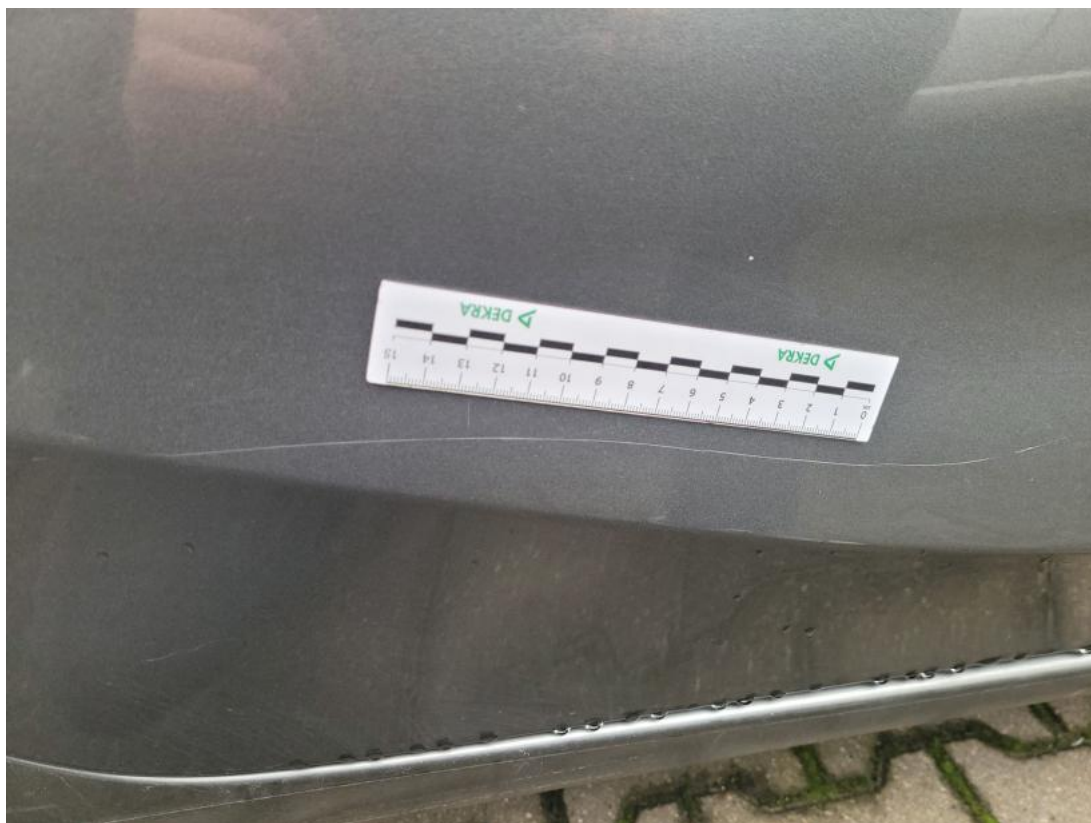
**Fot. 35**

| Poz. | Nazwa pozycji | Opis uszkodzeń | Kwalifik. | Naprawa [rbg] |
|---|---|---|---|---|
| 3 | Drzwi tylne (nieuzbrojone) R | rysa/odprysk | NA | 0.5 |

Drzwi tylne P - zdjęcie poglądowe 1

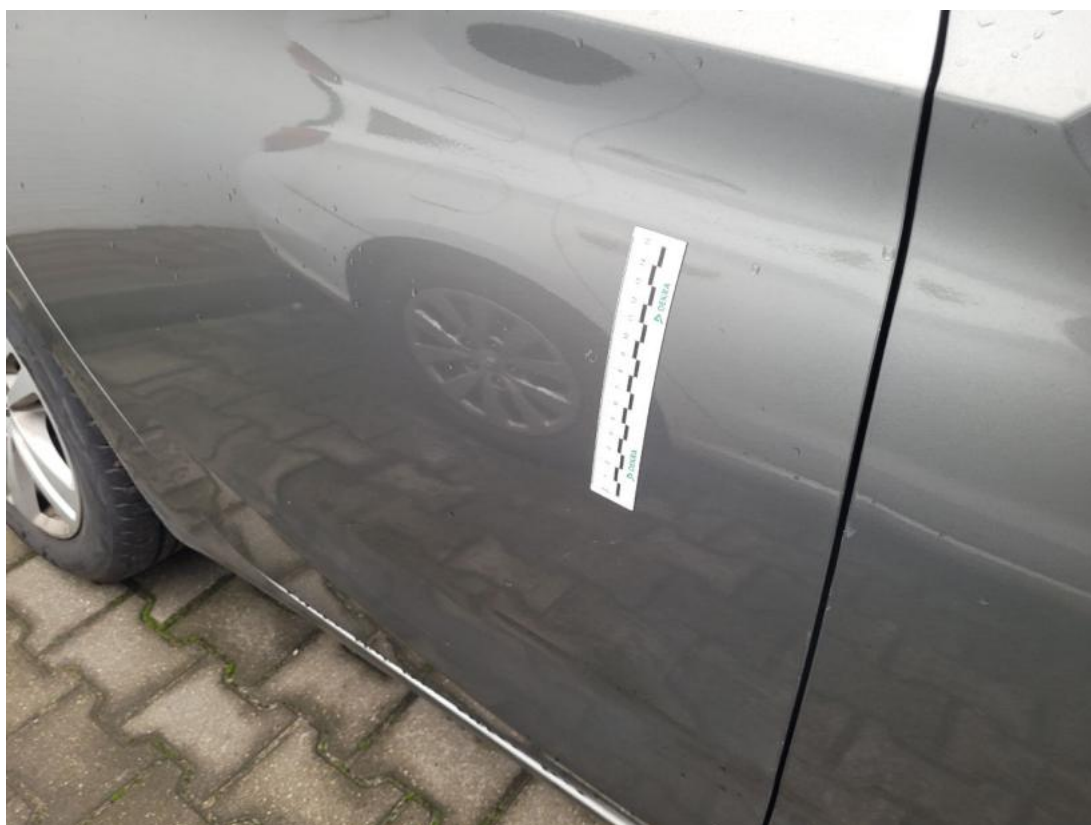
**Fot. 36**

Drzwi tylne P - zdjęcie poglądowe 2

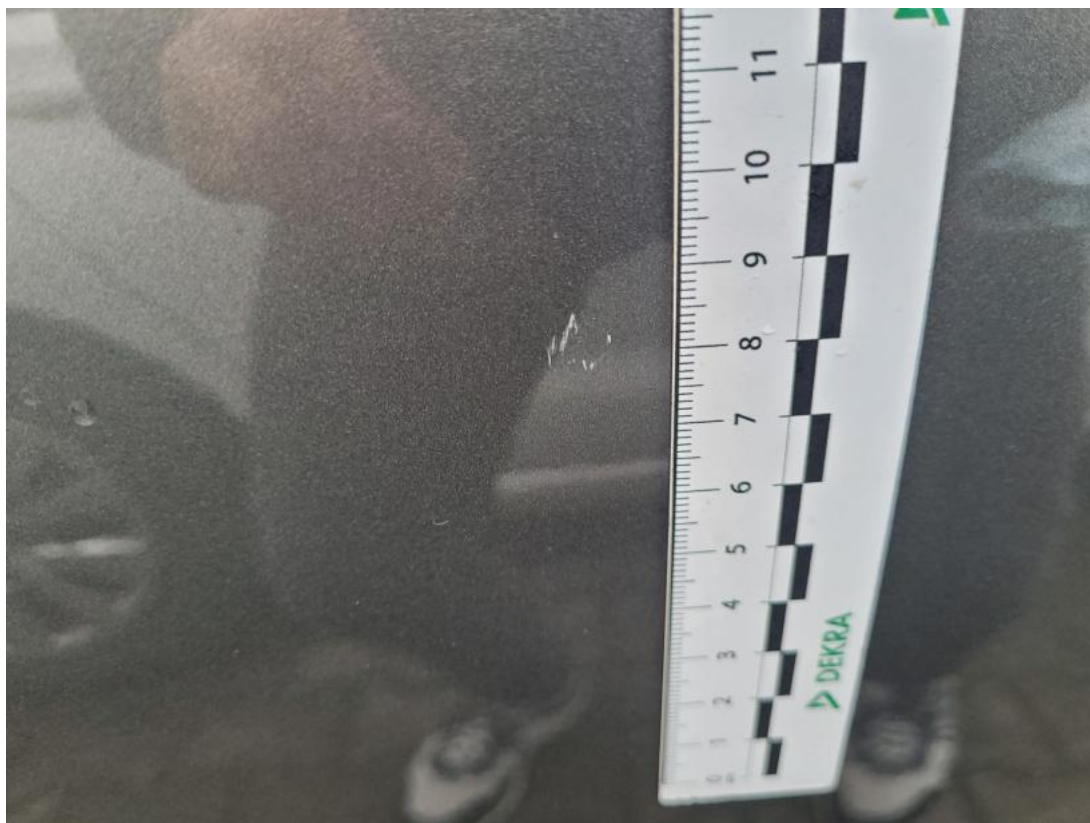
**Fot. 37**

Drzwi tylne P - Rysa/odprysk 1

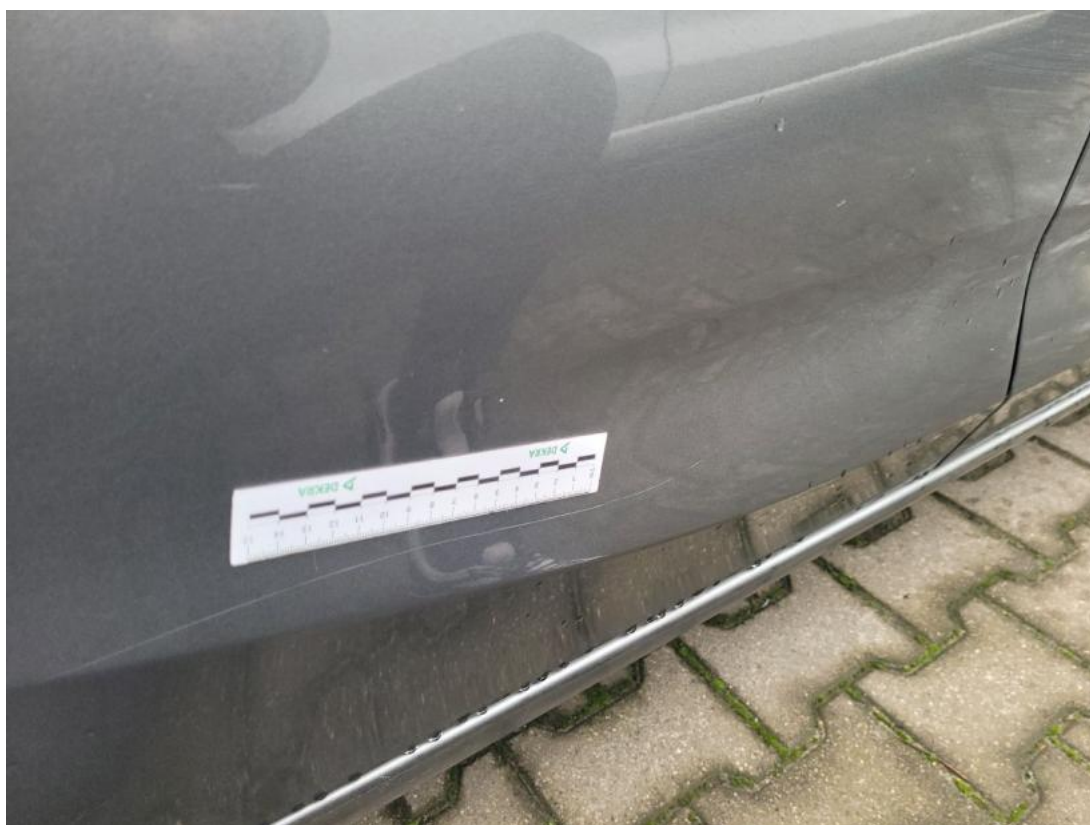
**Fot. 38**

Drzwi tylne P - Rysa/odprysk 2

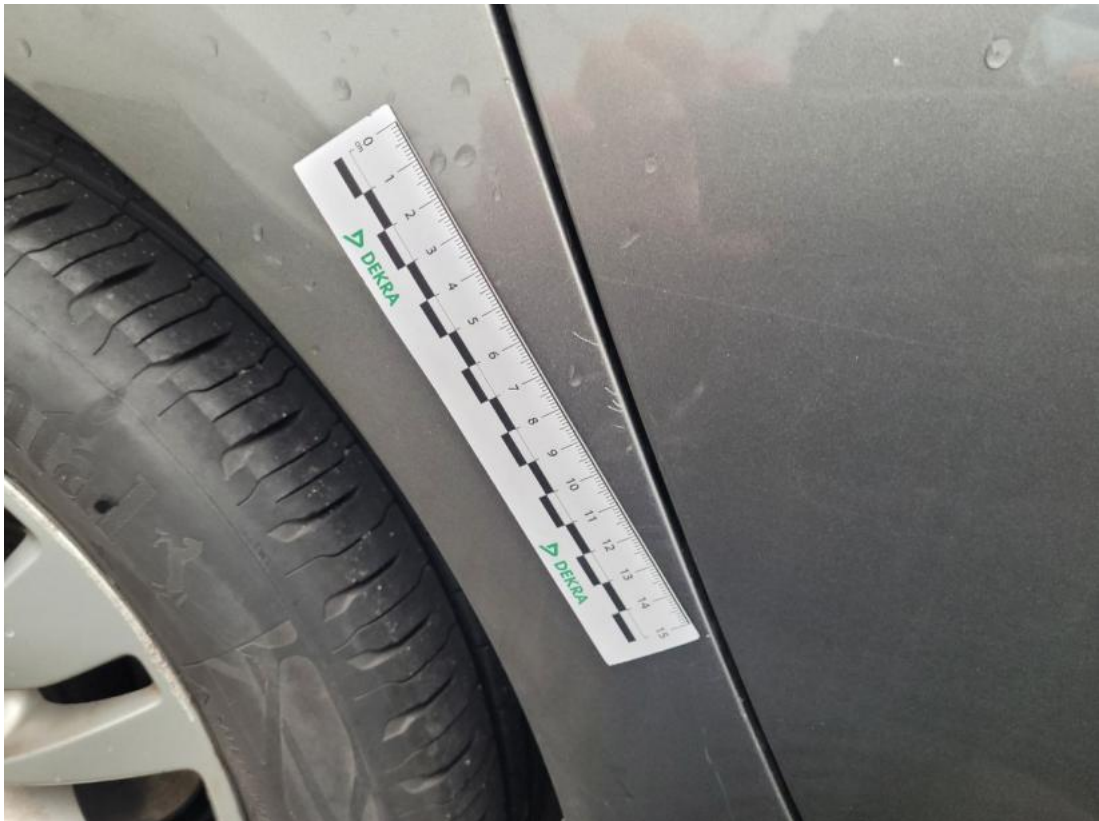
**Fot. 39**

| 11 | Łotnik tylny R | rysa/odprysk | | |

Błotnik tylny P / Ściana boczna P - zdjęcie poglądowe 2

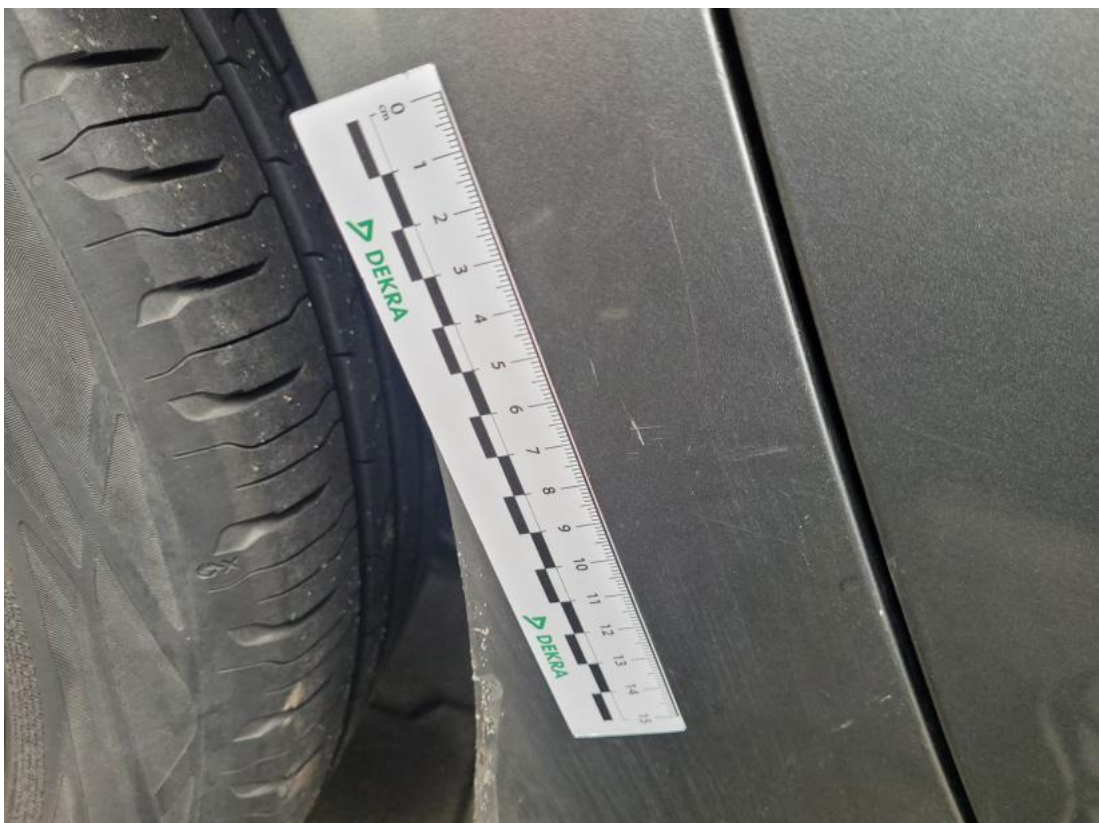
**Fot. 40**

Błotnik tylny P / Ściana boczna P - Rysa/odprysk 1

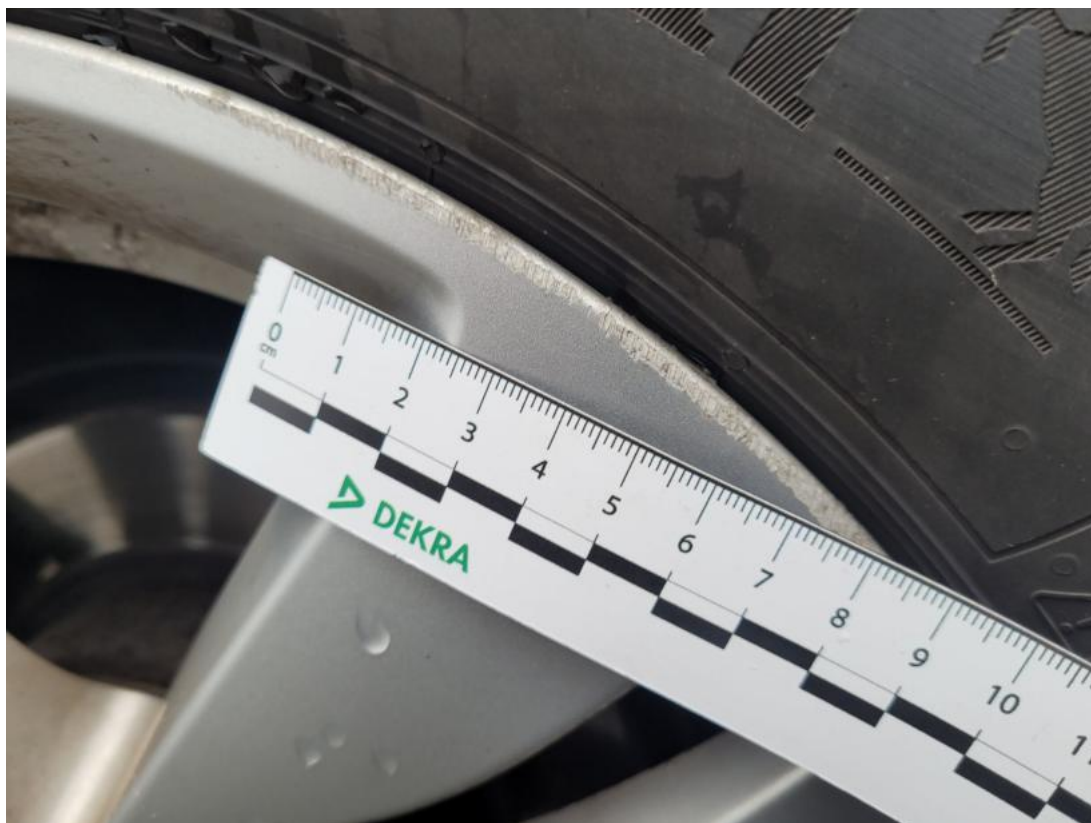
**Fot. 41**

| 7 | Tarcza koła aluminiowa tył R | rysa/odprysk, ubytki materiału | NA | 2 |

Felga aluminiowa tylna P - Rysa/odprysk 1

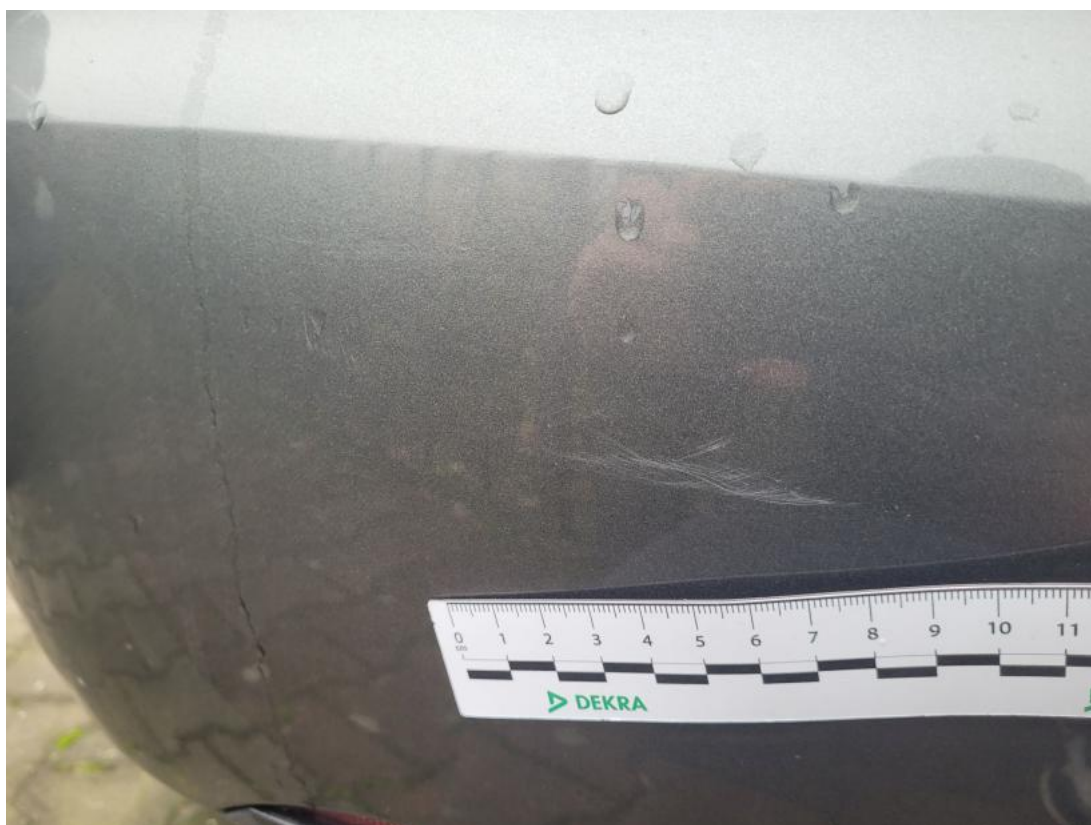
**Fot. 42**

| 10 | Okladzina zderzaka tylnego | rysa/odprysk | | |

Zderzak tylny - Rysa/odprysk 1

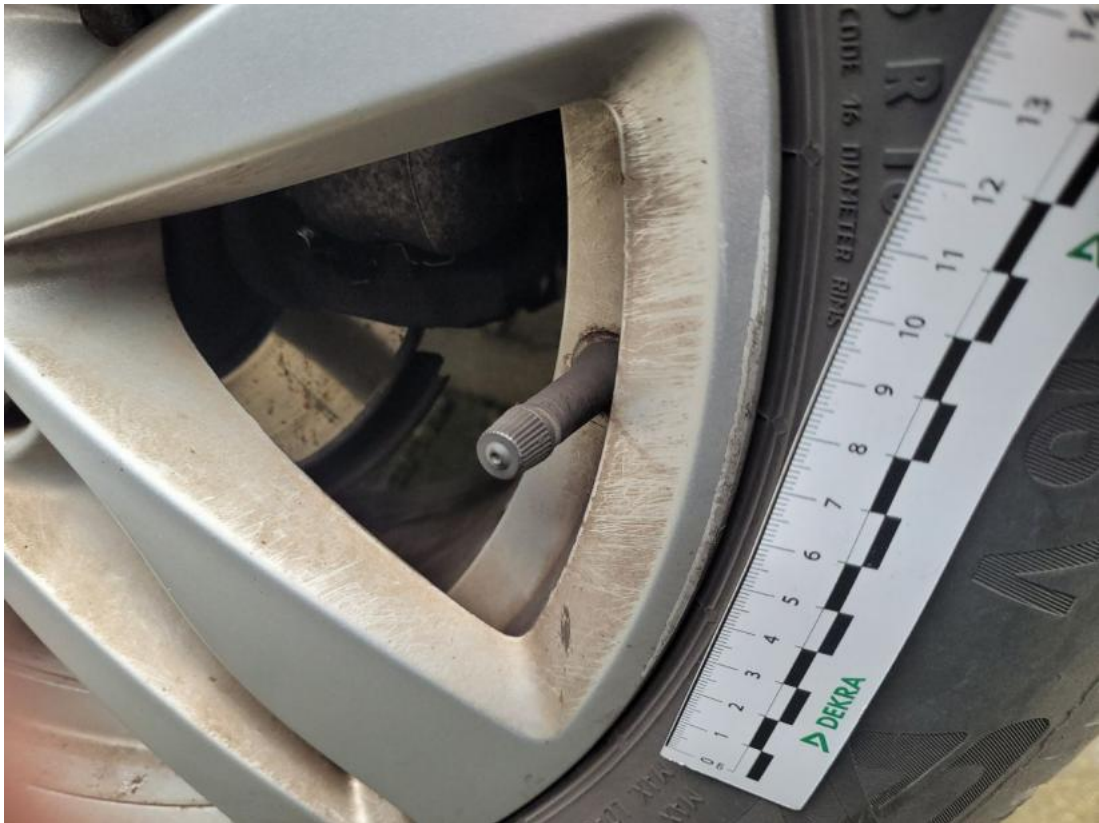
**Fot. 43**

| 6 | Tarcza koła aluminiowa tył L | rysa/odprysk, ubytki materiału | NA | 2 |

Felga aluminiowa tylna L - zdjęcie pogładowe 2

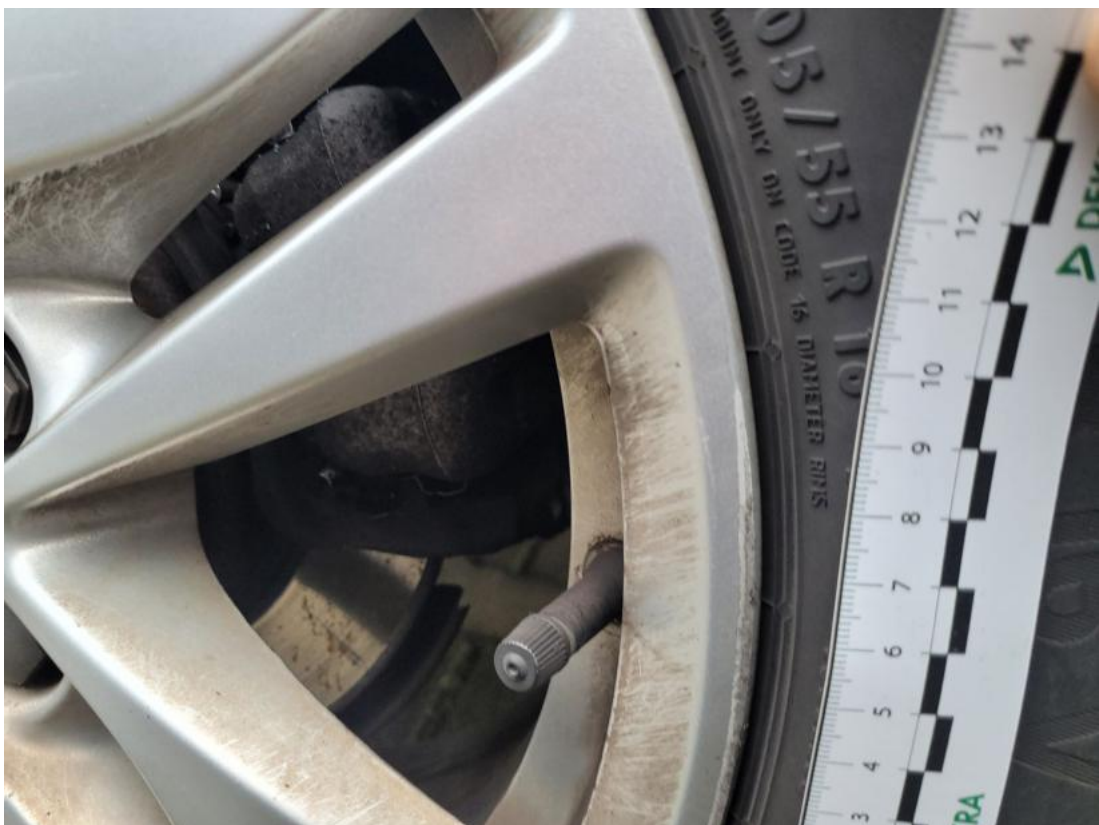
**Fot. 44**

Felga aluminiowa tylna L - Rysa/odprysk 1

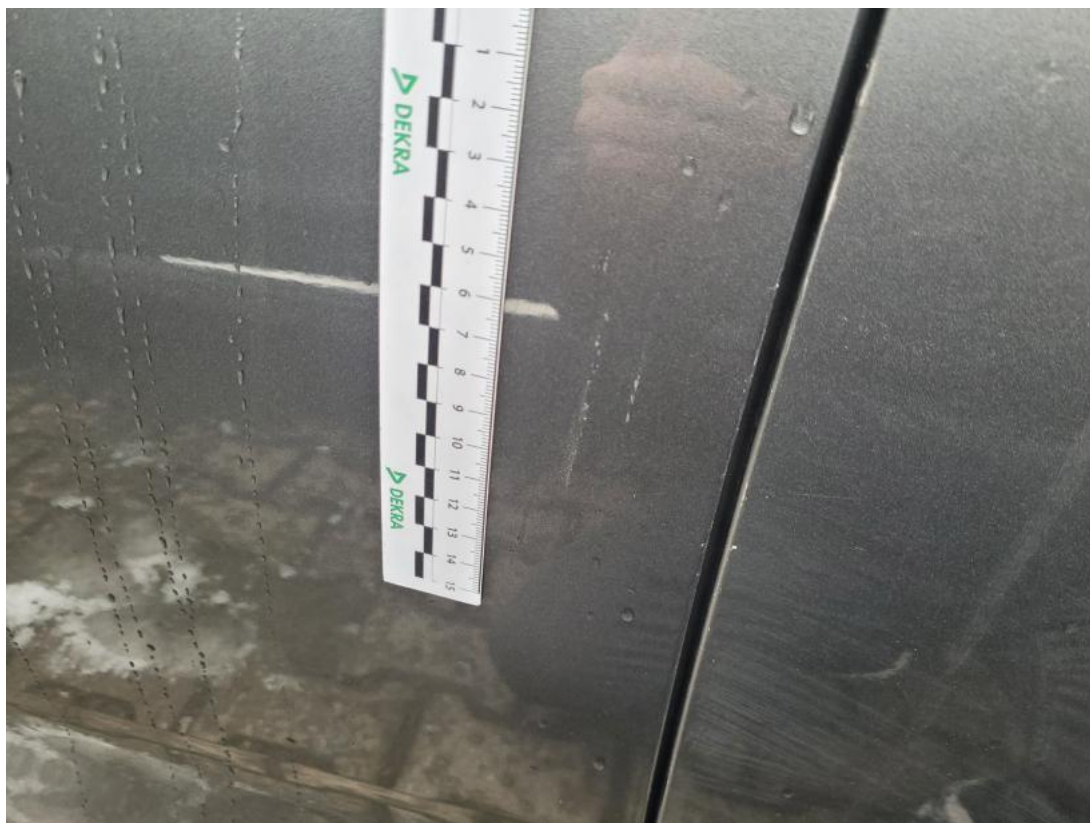
**Fot. 45**

| 8 | Drzwi przednie (nieuzbrojone) L | rysa/odprysk | | |

Drzwi przed L - Rysa/odprysk 1

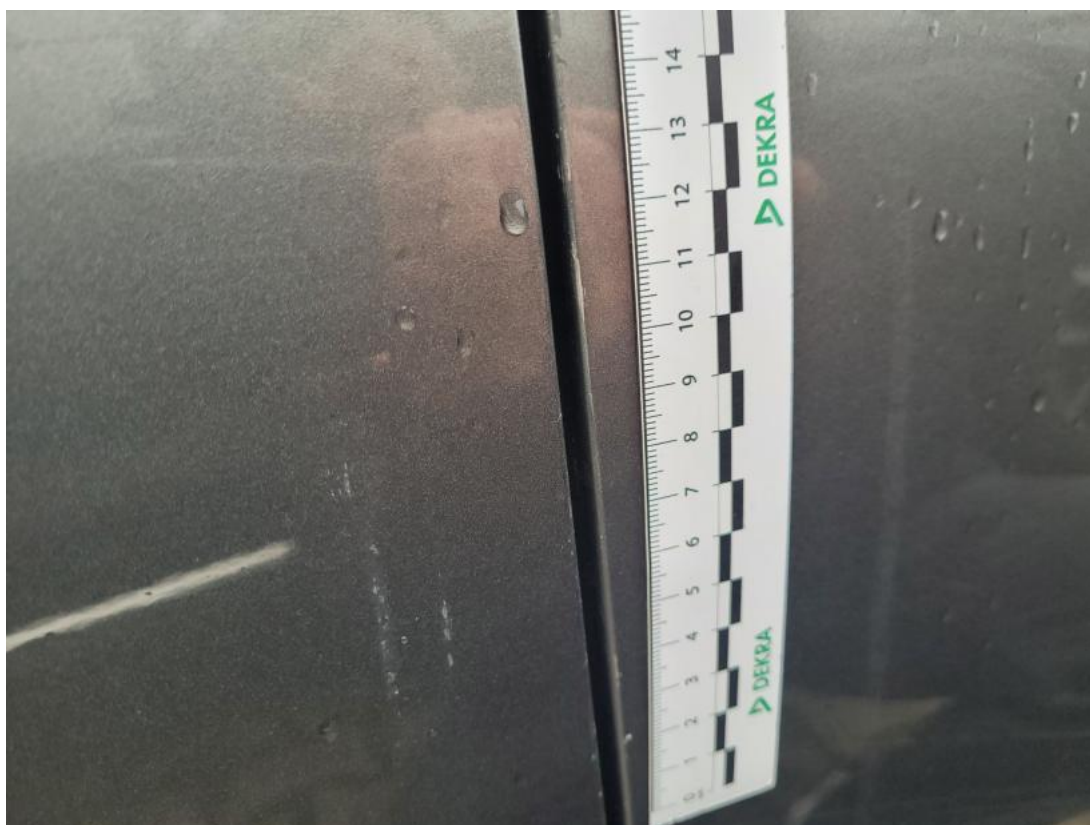
**Fot. 46**

| 9 | Drzwi tylne (nieuzbrojone) L | rysa/odprysk | | |

Drzwi tylne L - Rysa/odprysk 1

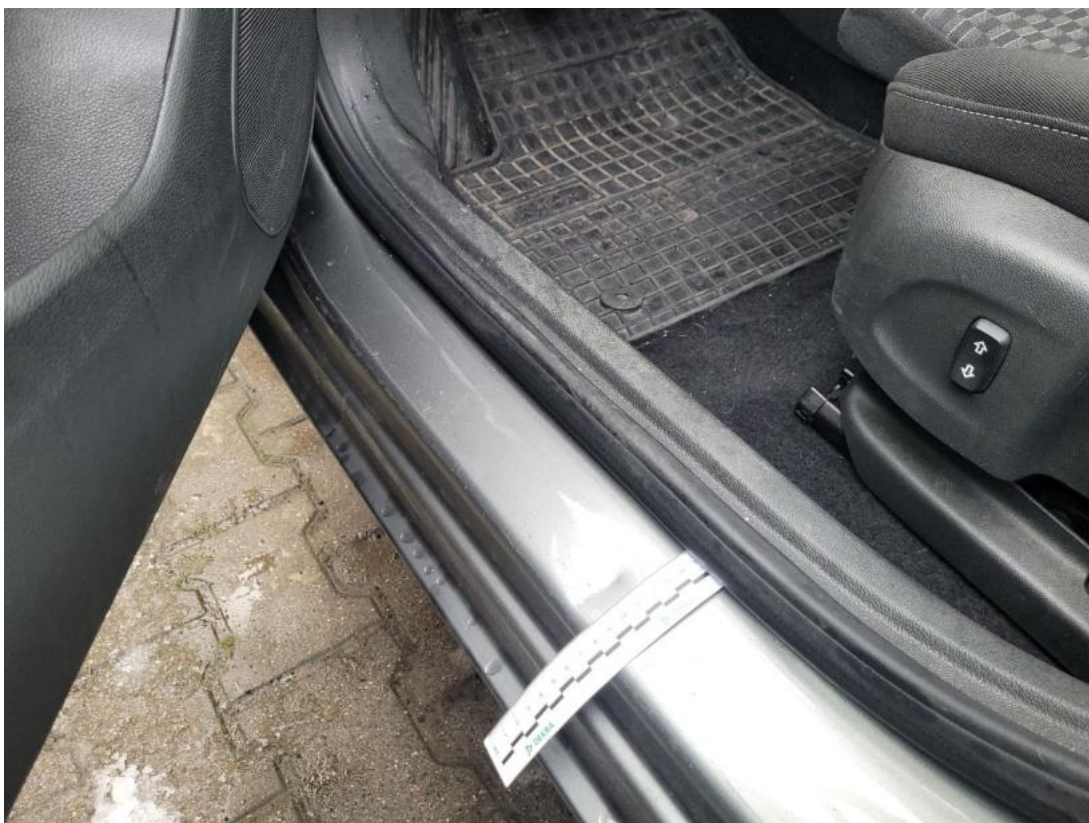
**Fot. 47**

| Poz. | Nazwa pozycji | Opis uszkodzeń | Kwalifik. | Naprawa [rbg] |
|---|---|---|---|---|
| 4 | Próg L | wgniecenie/odkształcenie | NA | 0.7 |

Próg L - zdjęcie poglądowe 1

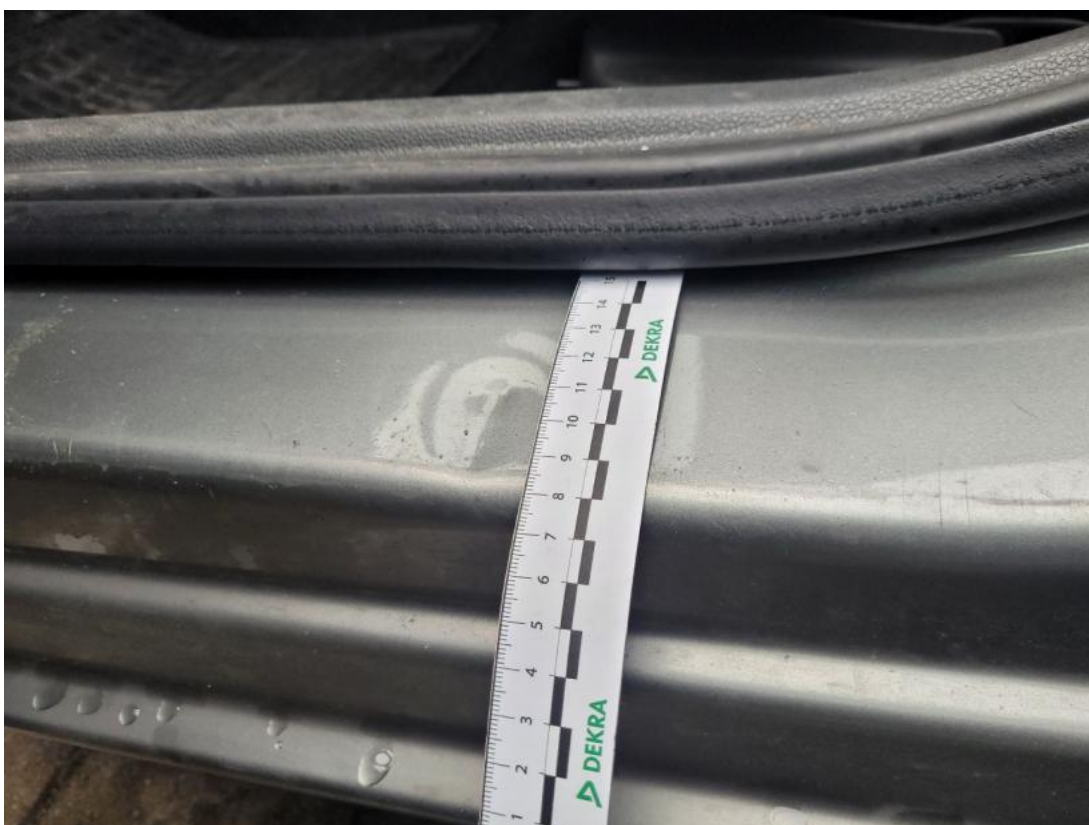
**Fot. 48**

Próg L - zdjęcie poglądowe 2

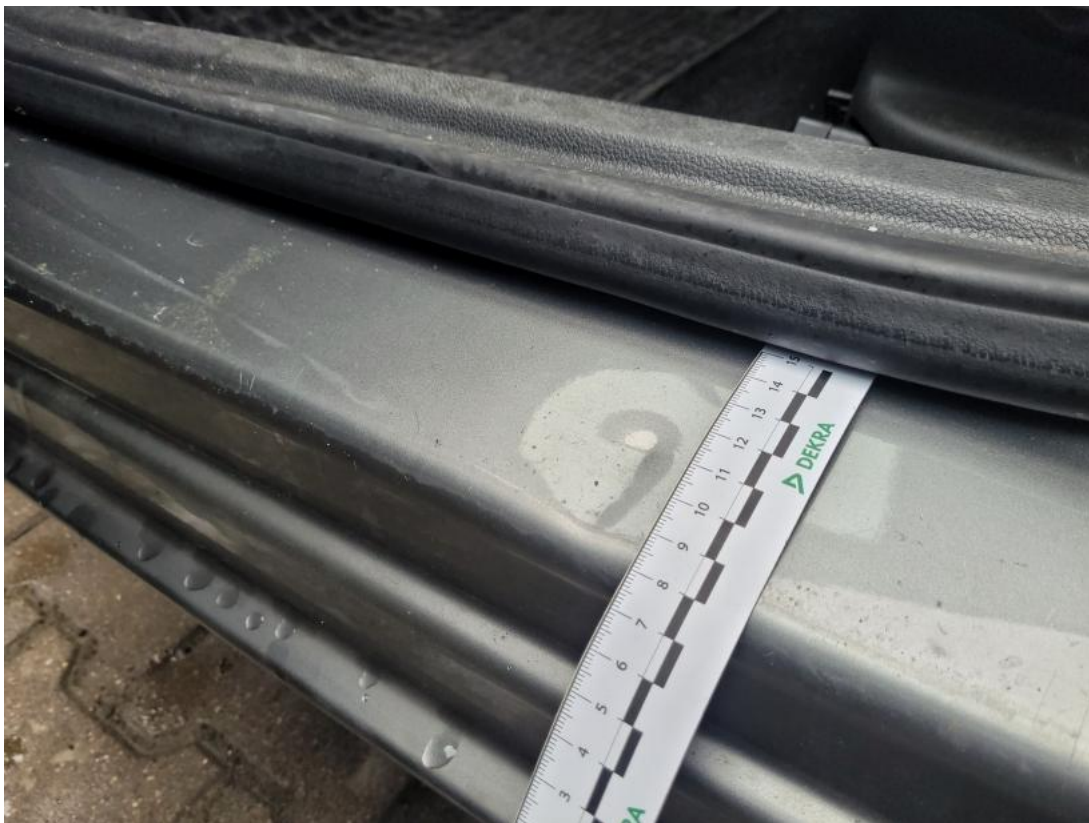
**Fot. 49**

Próg L - Wgniecenie/odkształcenie 1
