## Raport z oględzin pojazdu

| Numer raportu | 08174/11/25-15201 | Data raportu | 05-11-2025 |

| Marka, model | SKODA Octavia III Kombi 17-20 |
| Numer rejestracyjny | WD7119N |

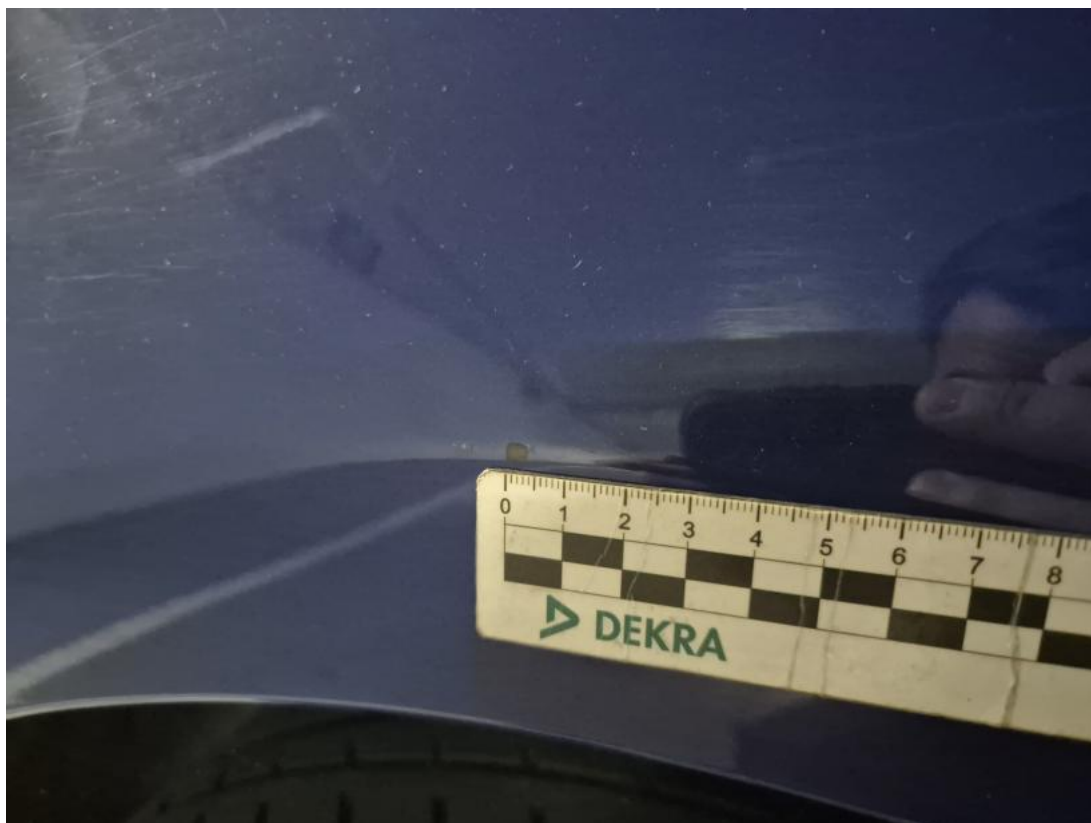
**Fot. 31**

| Poz. | Nazwa pozycji | Opis uszkodzeń | Kwalifik. | Naprawa [rbg] |
|---|---|---|---|---|
| 9 | Łotnik tylny R | rysa/odprysk | | |

Błotnik tylny P / Ściana boczna P - Rysa/odprysk 1

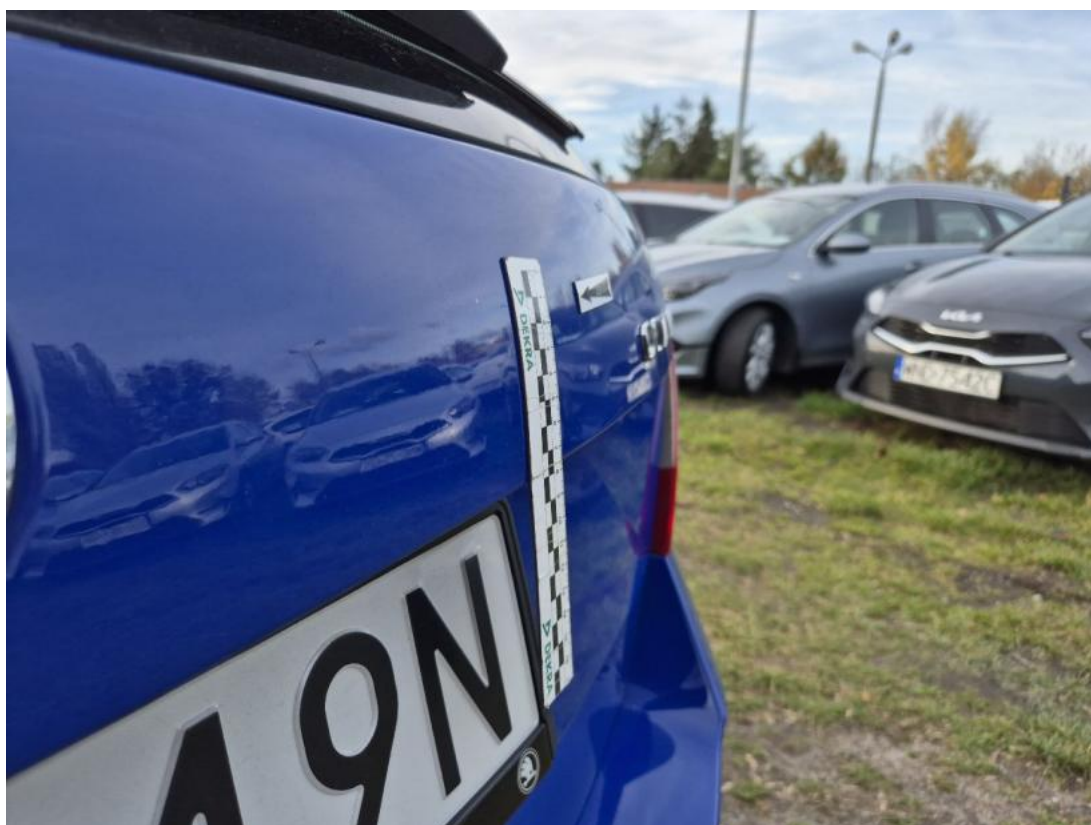
**Fot. 32**

| Poz. | Nazwa pozycji | Opis uszkodzeń | Kwalifik. | Naprawa [rbg] |
|---|---|---|---|---|
| 10 | Pokrywa tylna | wgniecenie | | |

Pokrywy bagażnika - Wgniecenie/odkształcenie 1

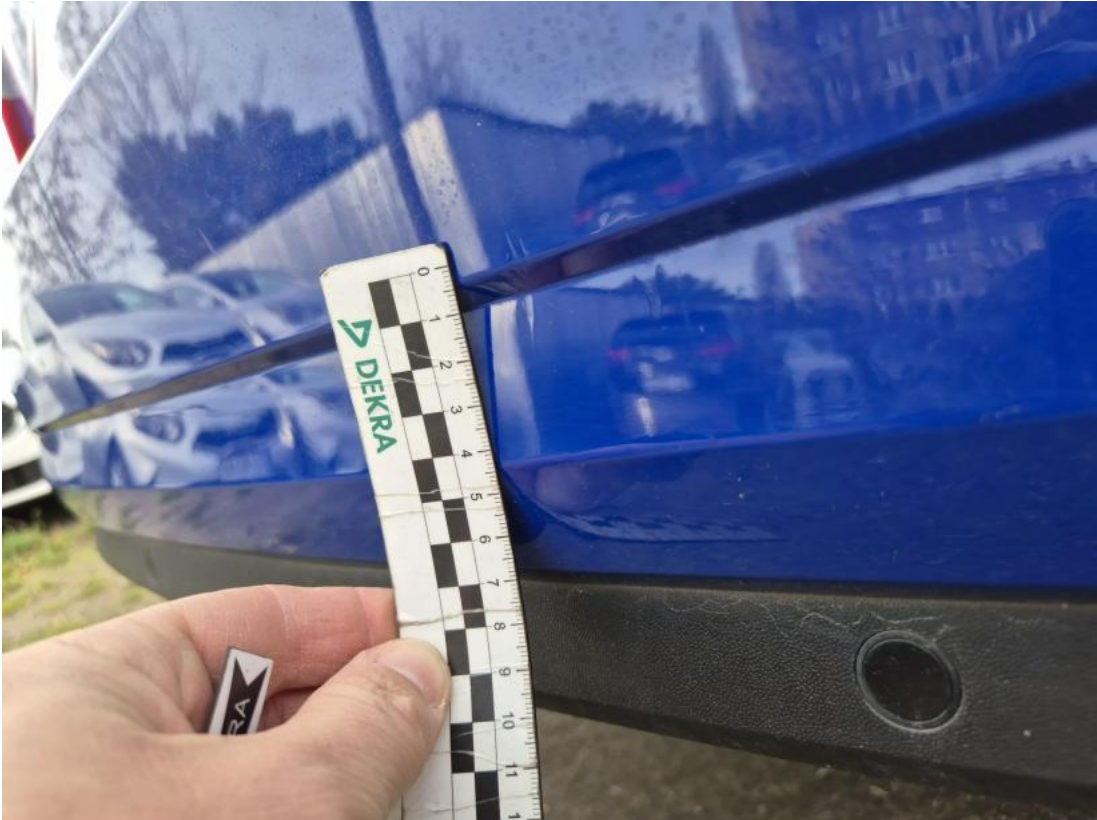
**Fot. 33**

| Poz. | Nazwa pozycji | Opis uszkodzeń | Kwalifik. | Naprawa [rbg] |
|---|---|---|---|---|
| 1 | Okladzina zderzaka tylnego | wgniecenie, wgniecenie | WY | 1.2 |

Zderzak tylny - Wgniecenie/odkształcenie 1

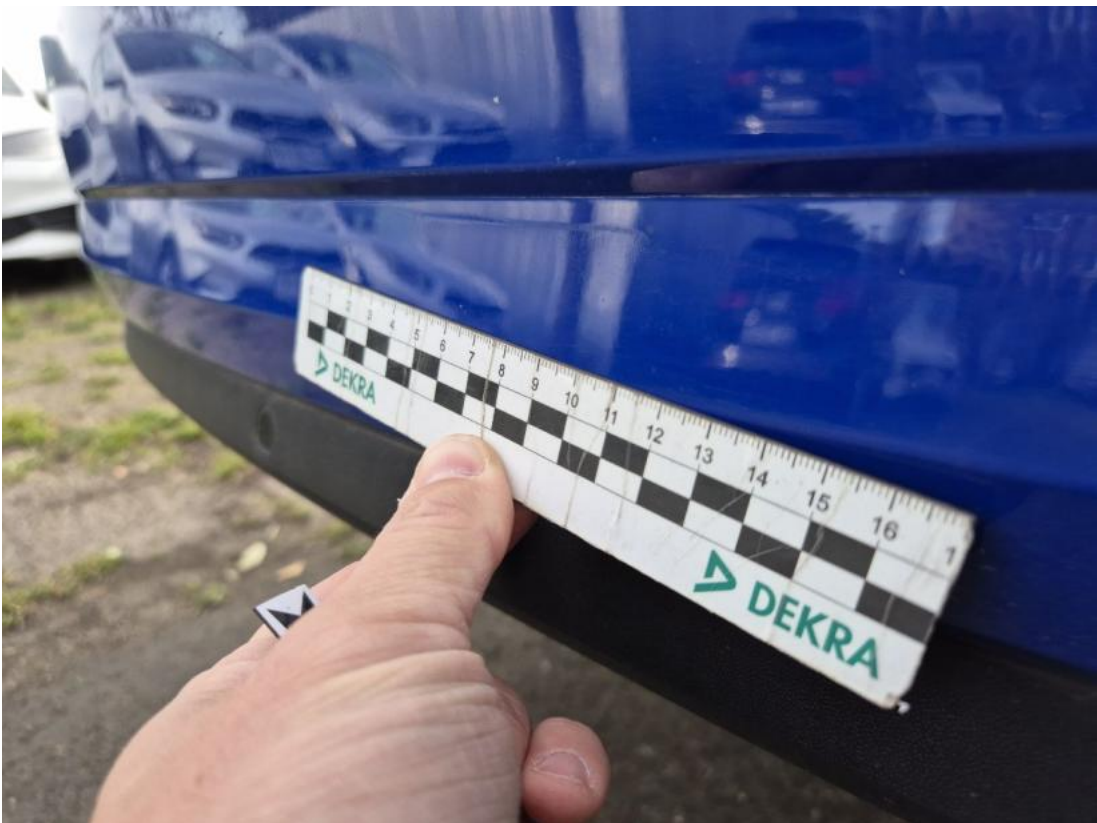
**Fot. 34**

Zderzak tylny - Wgniecenie/odkształcenie 2

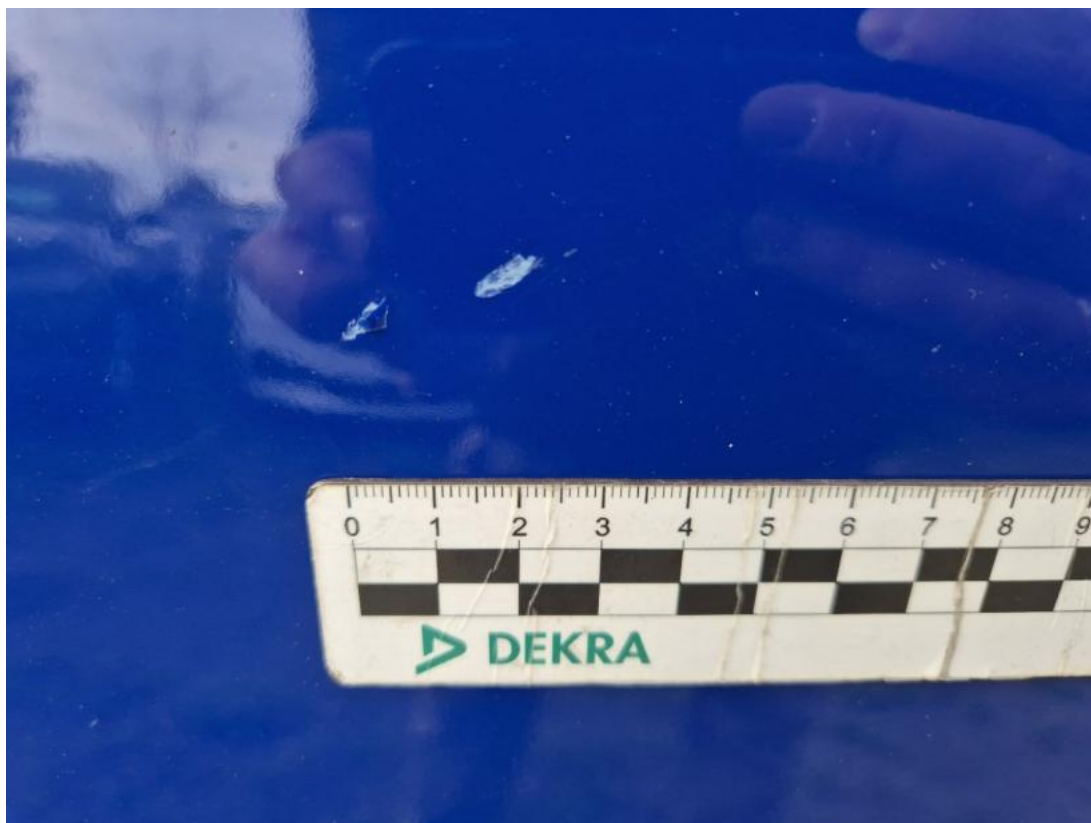
**Fot. 35**

| Poz. | Nazwa pozycji | Opis uszkodzeń | Kwalifik. | Naprawa [rbg] |
|---|---|---|---|---|
| 6 | Łotnik tylny L | odpryski lakieru, wgniecenie, wgniecenie | NA | 2.5 |

Błotnik tylny L / Ściana boczna L - Rysa/odprysk 1

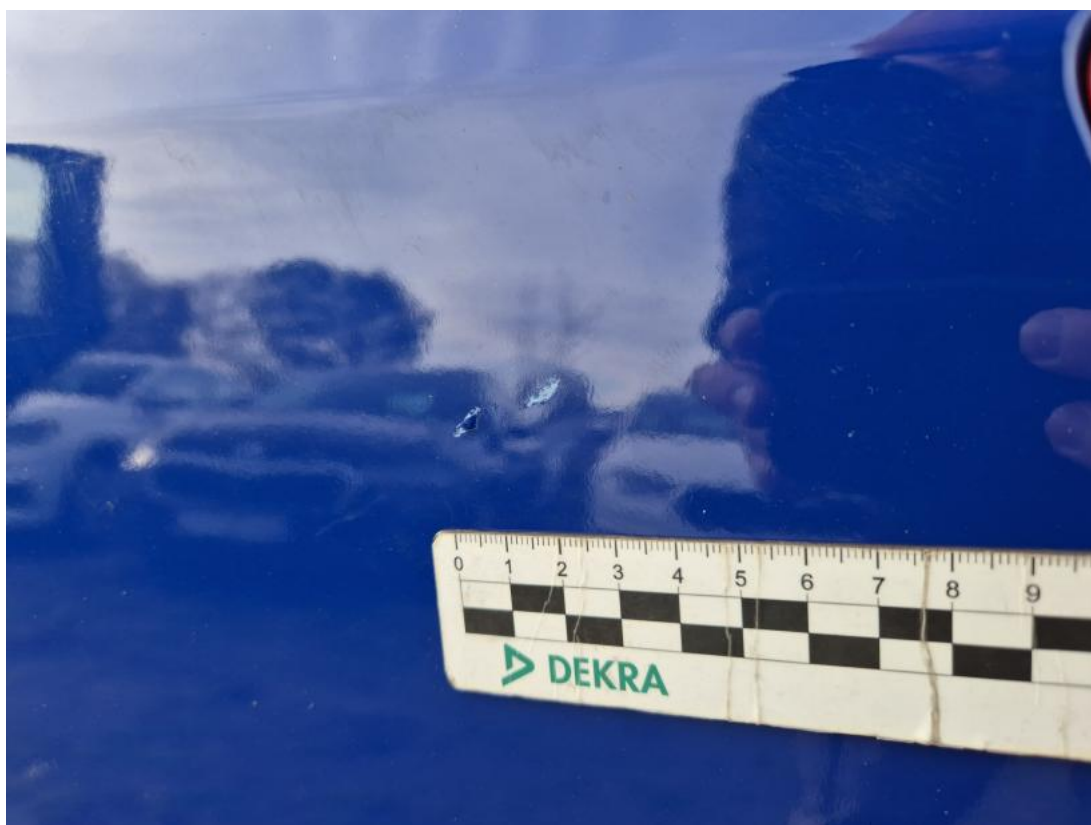
**Fot. 36**

Błotnik tylny L / Ściana boczna L - Wgniecenie/odkształcenie 1

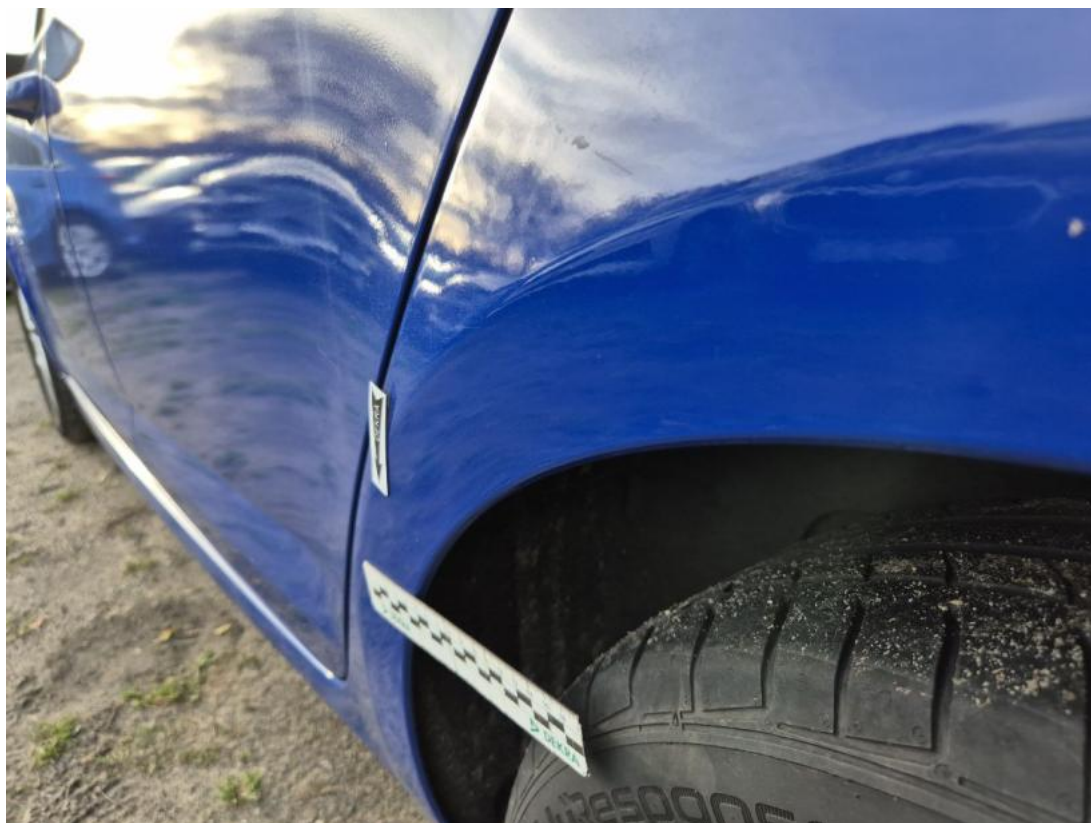
**Fot. 37**

Błotnik tylny L / Ściana boczna L - Wgniecenie/odkształcenie 2

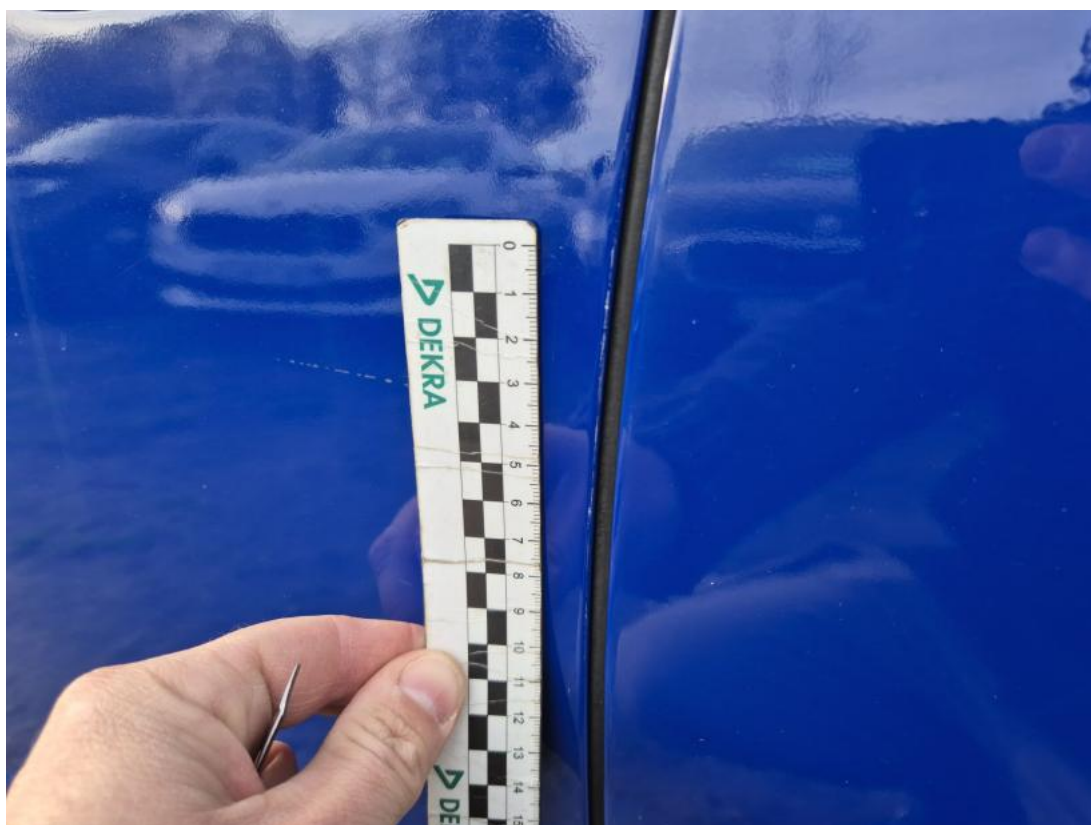
**Fot. 38**

| Poz. | Nazwa pozycji | Opis uszkodzeń | Kwalifik. | Naprawa [rbg] |
|---|---|---|---|---|
| 8 | Drzwi przednie (nieuzbrojone) L | odpryski lakieru | | |

Drzwi przed L - Rysa/odprysk 1

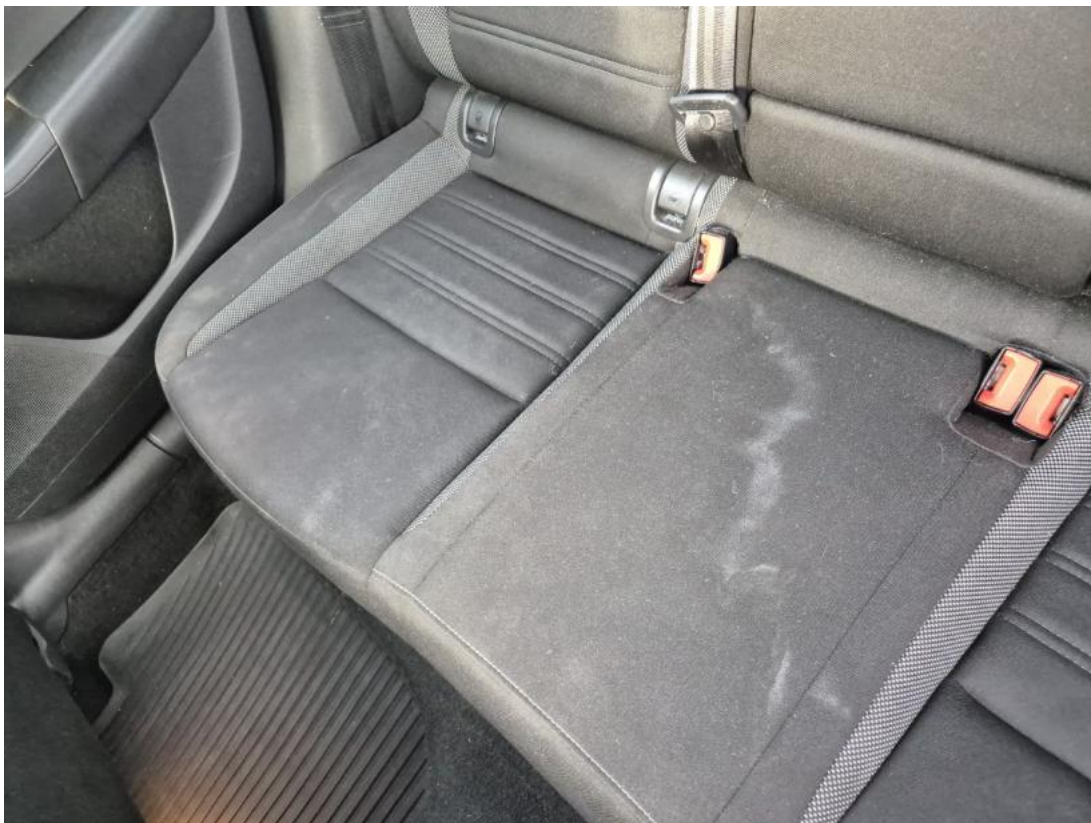
**Fot. 39**

| Poz. | Nazwa pozycji | Opis uszkodzeń | Kwalifik. | Naprawa [rbg] |
|---|---|---|---|---|
| 7 | Tapicerka siedziska 2.rząd | zabrudzenie | NA | |

Kanapa tyl. - Inne 1
