## Raport z oględzin pojazdu

| Numer raportu | 09787/2/26-15201 | Data raportu | 12-02-2026 |

| Marka, model | SKODA Fabia III Kombi 14-18 |
| Numer rejestracyjny | WD9587U |

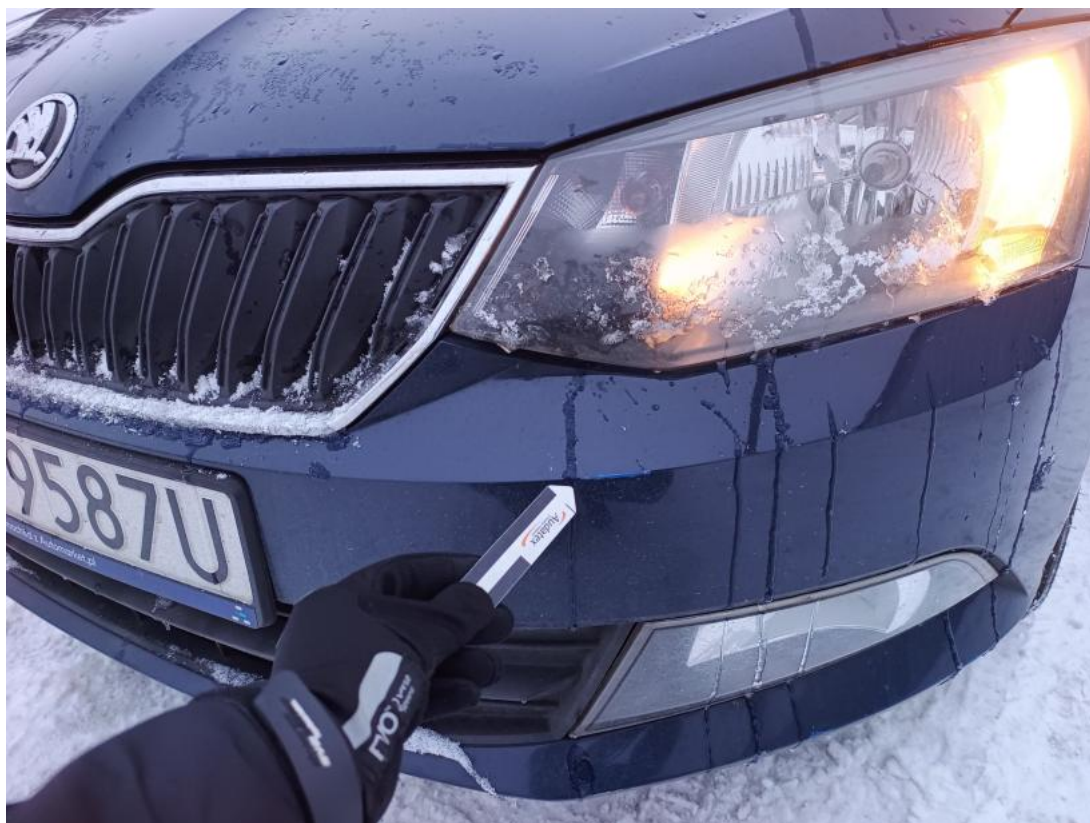
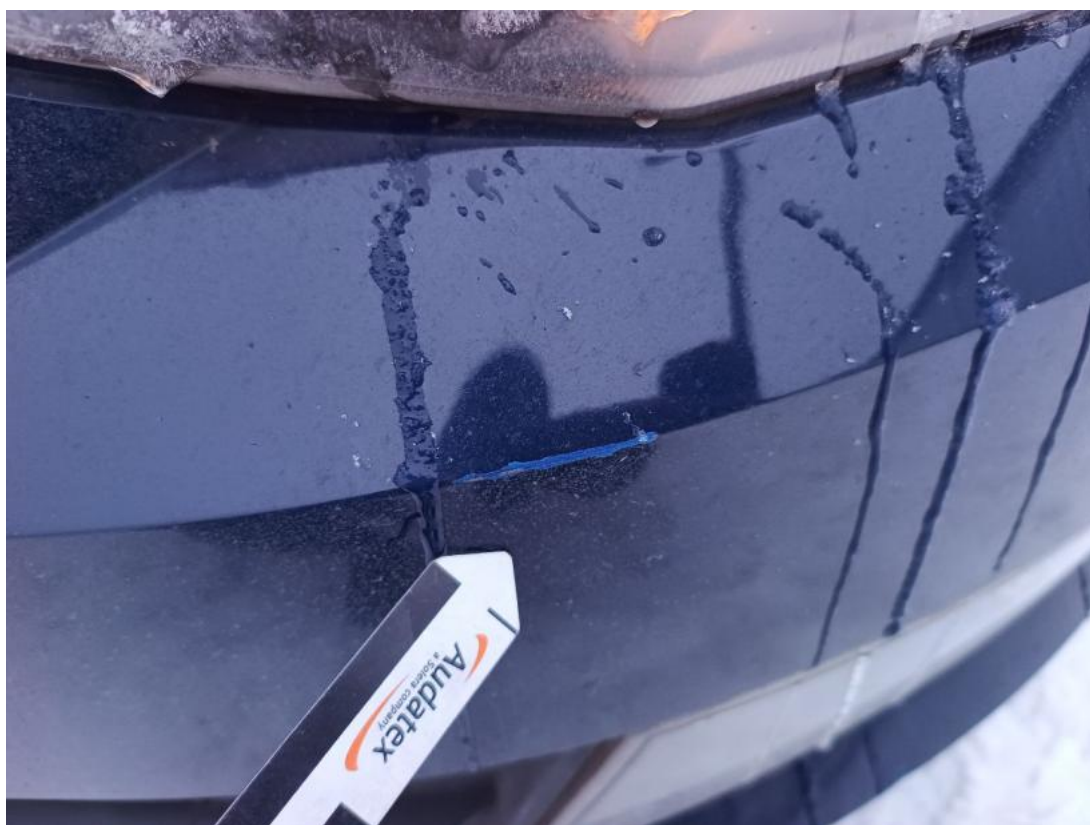
| Poz. | Nazwa pozycji | Opis uszkodzeń | Kwalifik. | Naprawa [rbg] |
|---|---|---|---|---|
| 1 | Okiadzina zderzaka przedniego | zarysowanie, różnica odcienia lakieru | NA | |

Zderzak przedni cz górna - zdjęcie pogładowe 1

Zderzak przedni cz górna - zdjęcie pogładowe 2

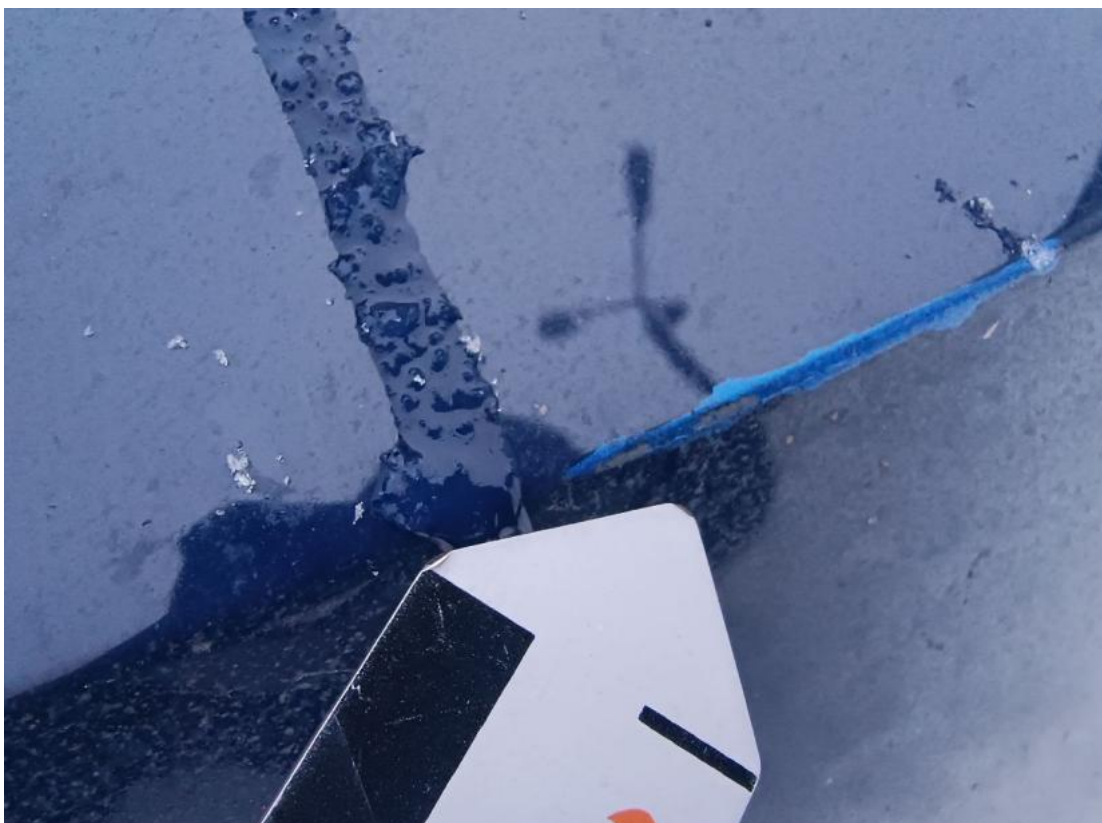
**Fot. 37**

Zderzak przedni cz górna - Rysa/odprysk 1

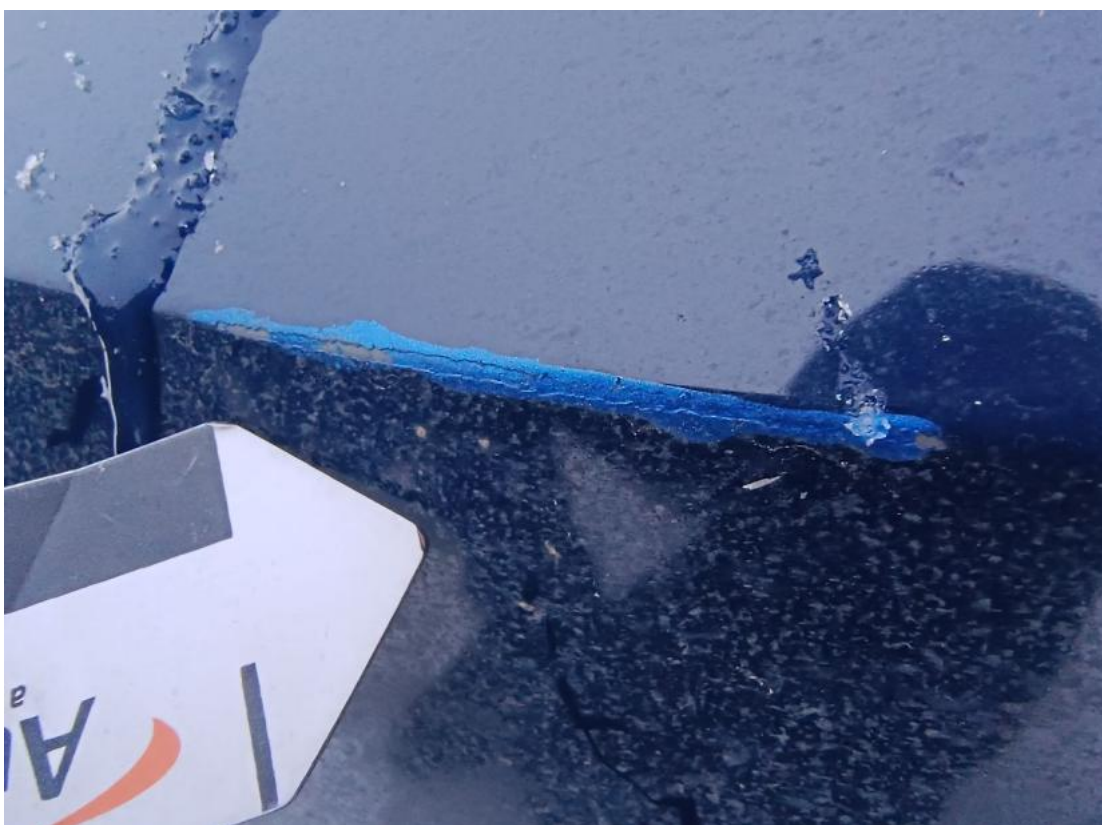
**Fot. 38**

Zderzak przedni cz górna - Rysa/odprysk 2

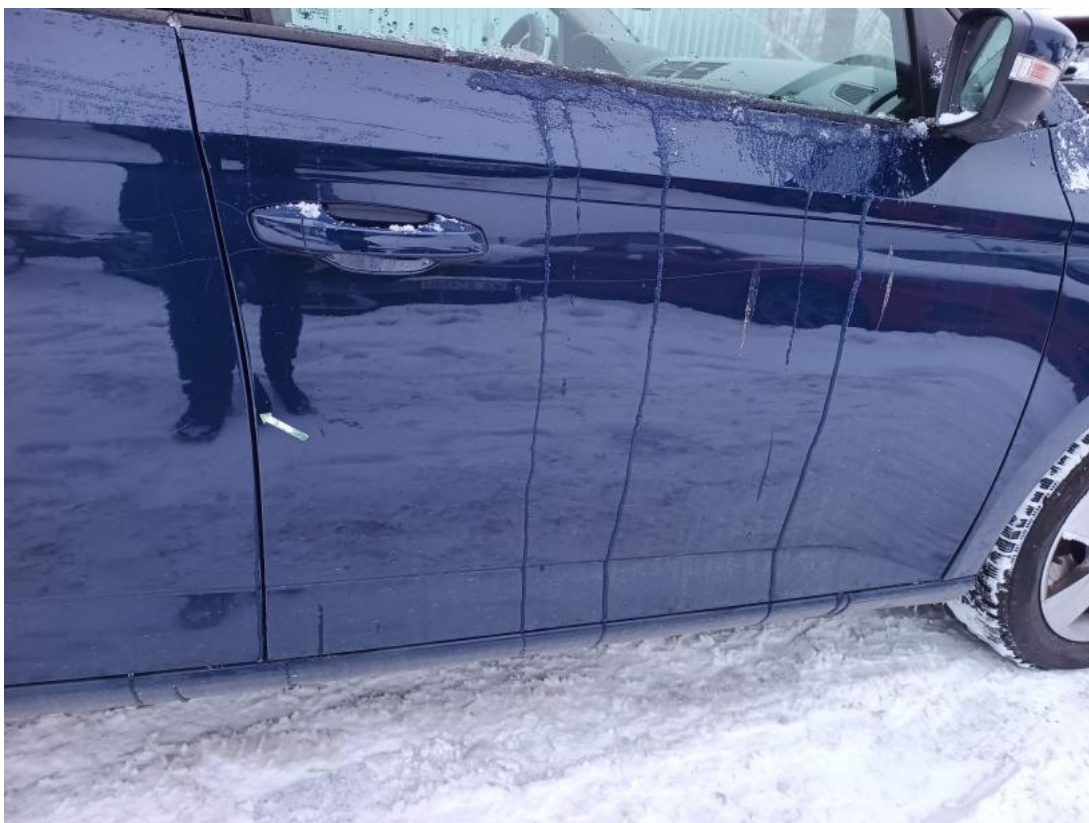
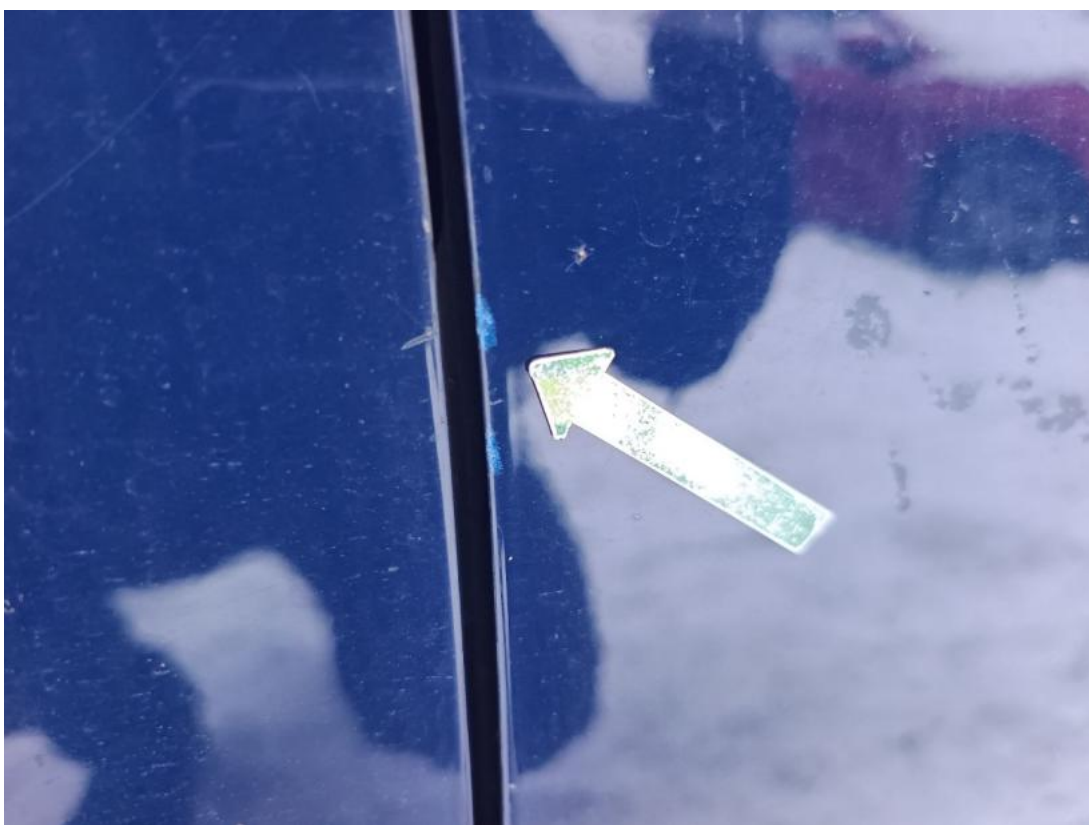
| Poz. | Nazwa pozycji | Opis uszkodzeń | Kwalifik. | Naprawa [rbg] |
|---|---|---|---|---|
| 2 | Drzwi przednie (nieuzbrojone) R | odpryski lakieru, różnica odcienia lakieru | NA | |

Drzwi przednie P - zdjęcie pogładowe 1

Drzwi przednie P - zdjęcie pogładowe 2

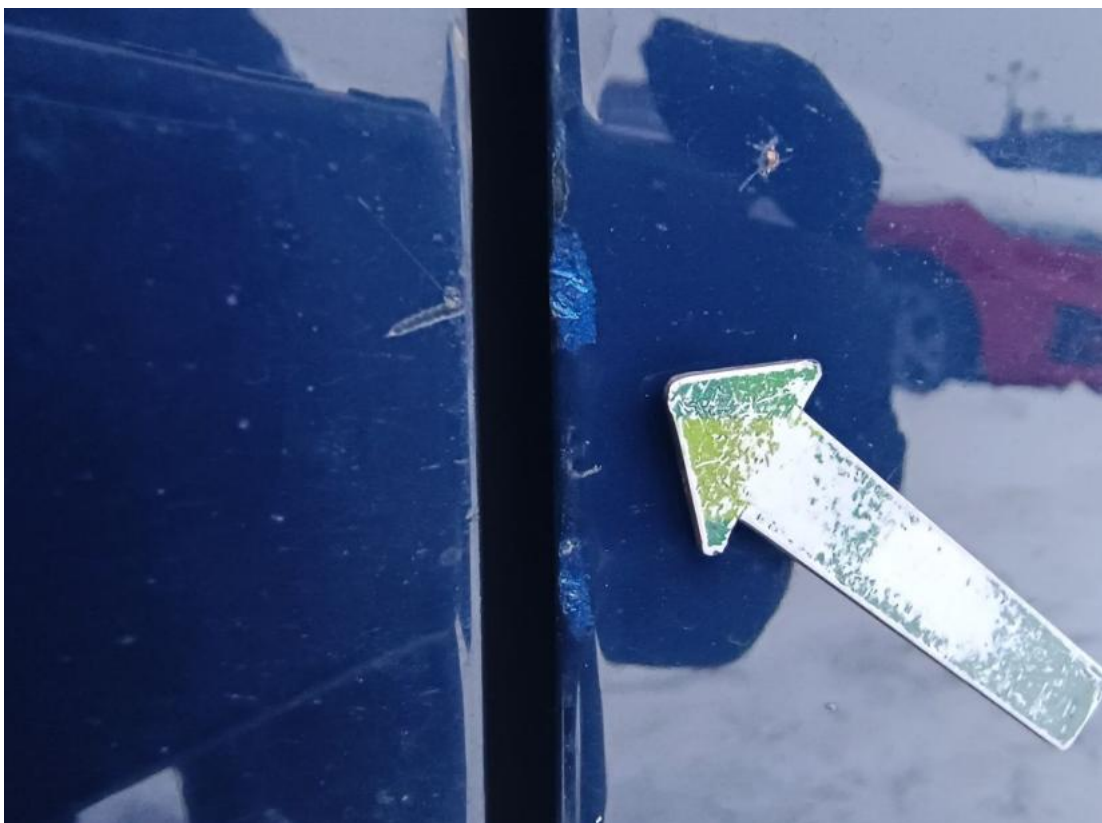
**Fot. 41**

Drzwi przednie P - Rysa/odprysk 1

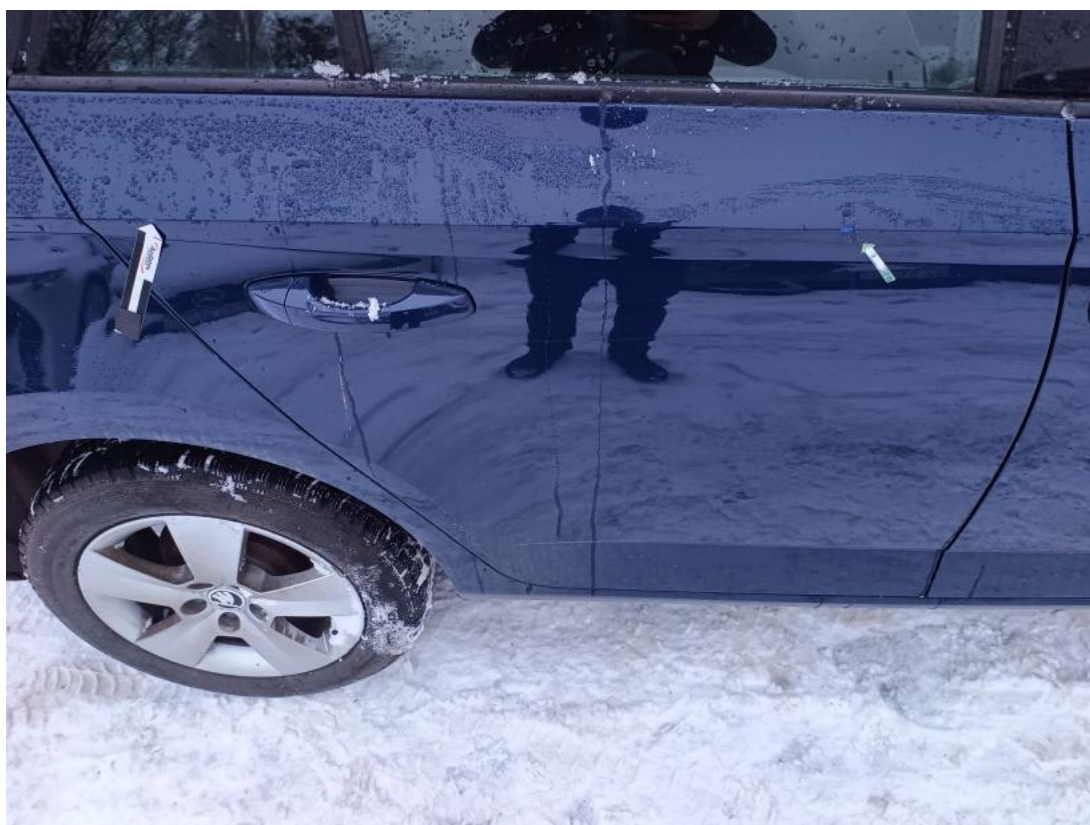
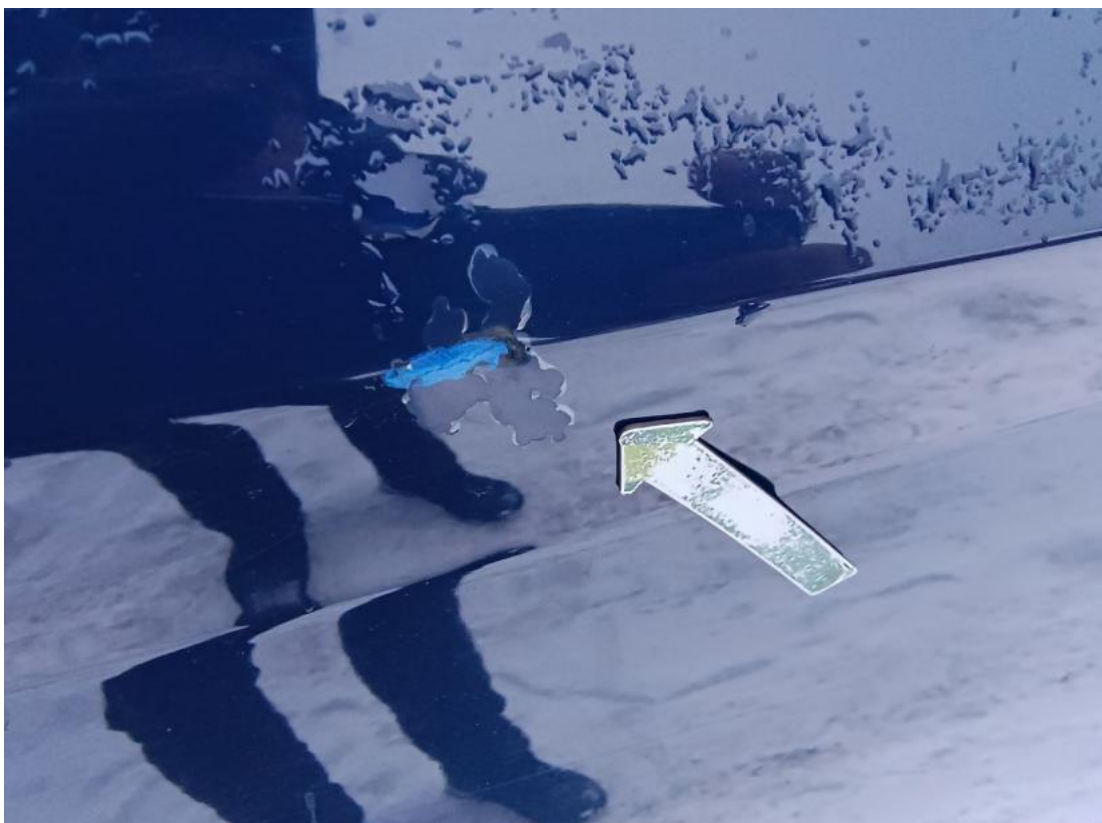
| Poz. | Nazwa pozycji | Opis uszkodzeń | Kwalifik. | Naprawa [rbg] |
|---|---|---|---|---|
| 4 | Drzwi tylne (nieuzbrojone) R | odpryski lakieru, różnica odcienia lakieru | NA | |

Drzwi tylne P - zdjęcie poglądowe 1

Drzwi tylne P - zdjęcie pogładowe 2

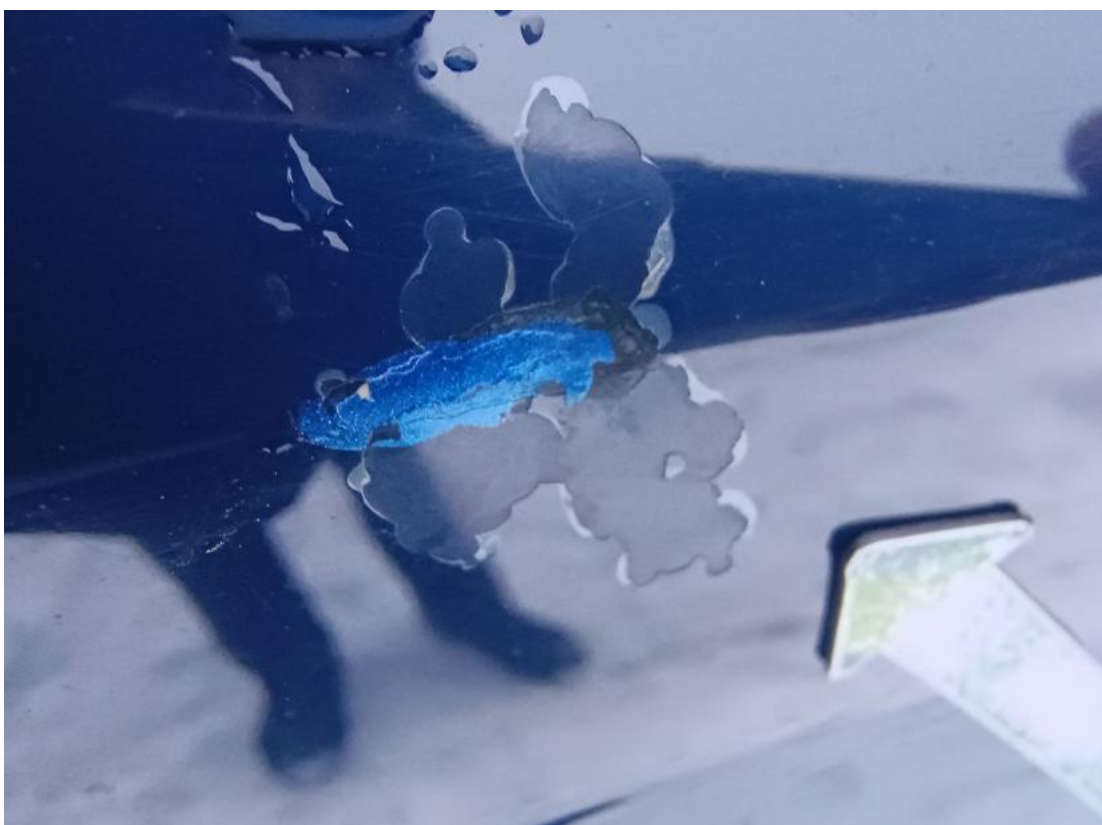
**Fot. 44**

Drzwi tylne P - Rysa/odprysk 1

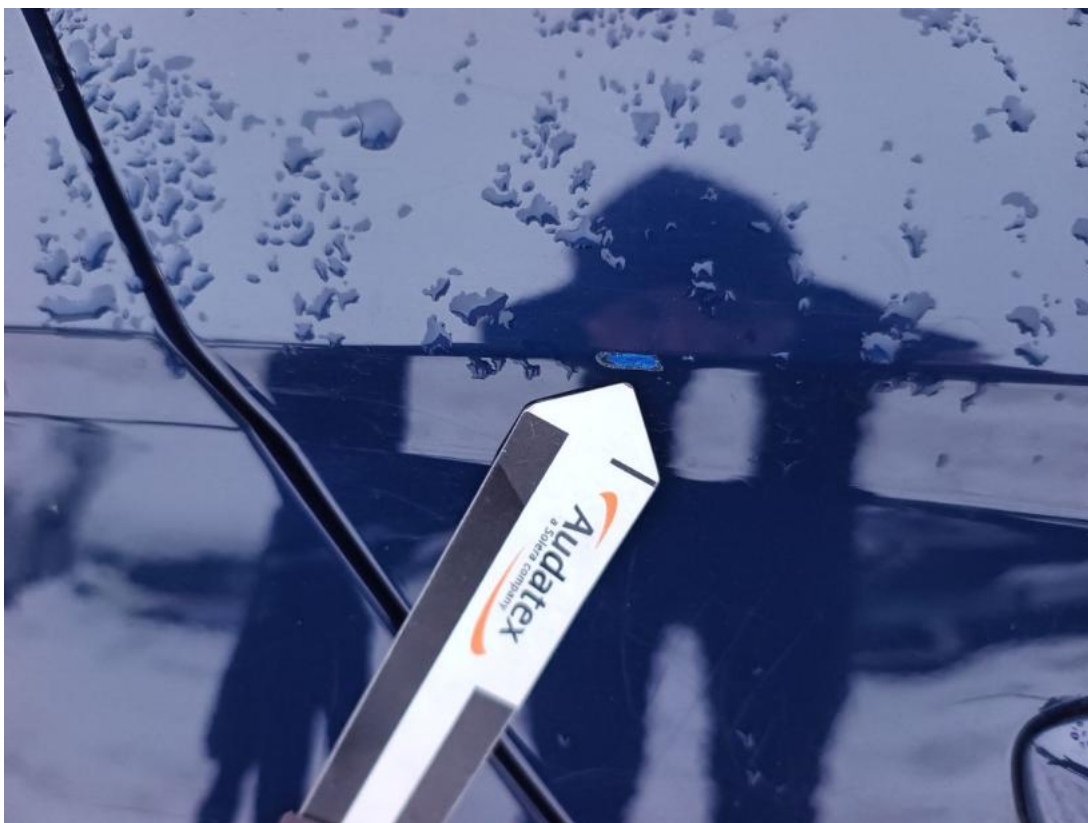
**Fot. 45**

Drzwi tylne P - Rysa/odprysk 2

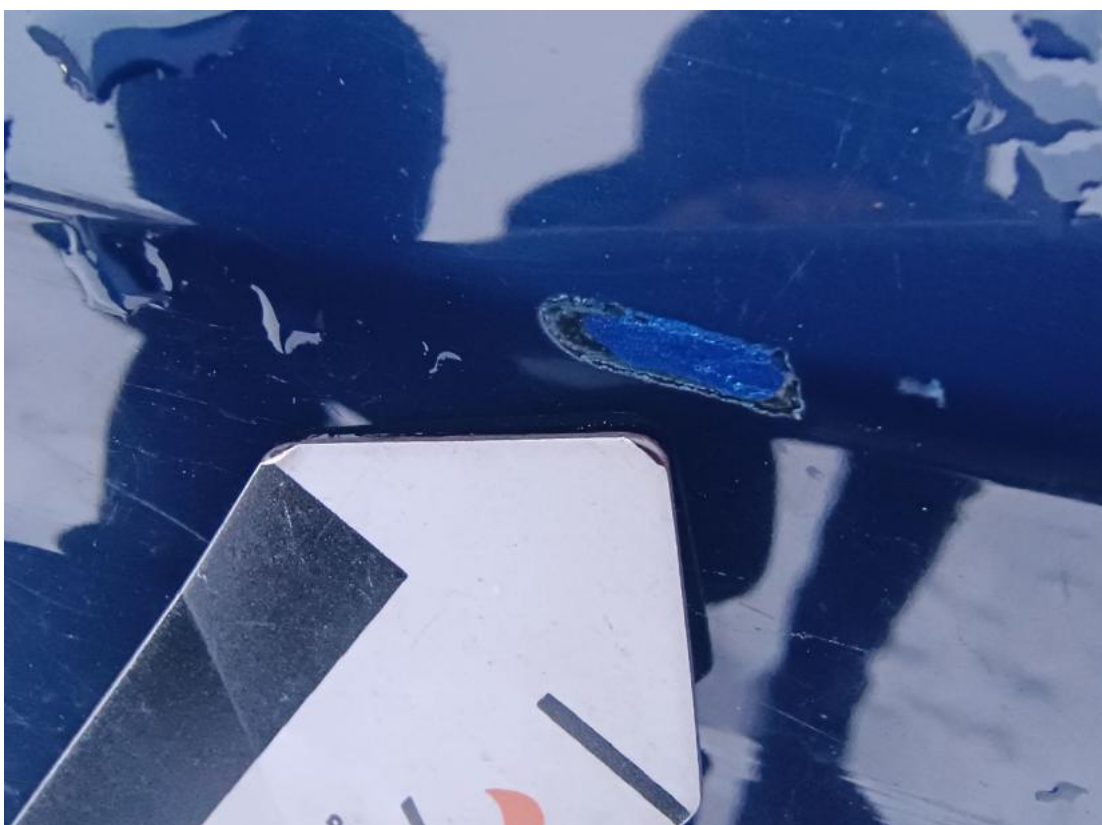
**Fot. 46**

Drzwi tylne P() - Rysa/odprysk 3

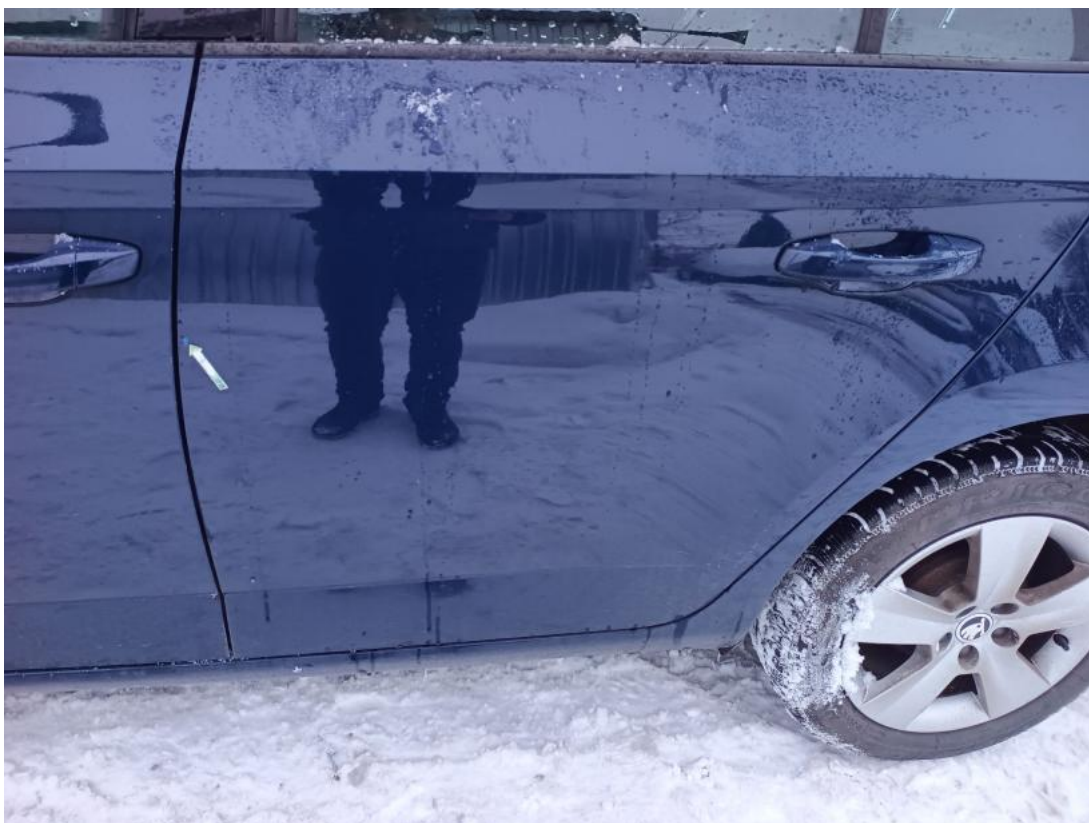
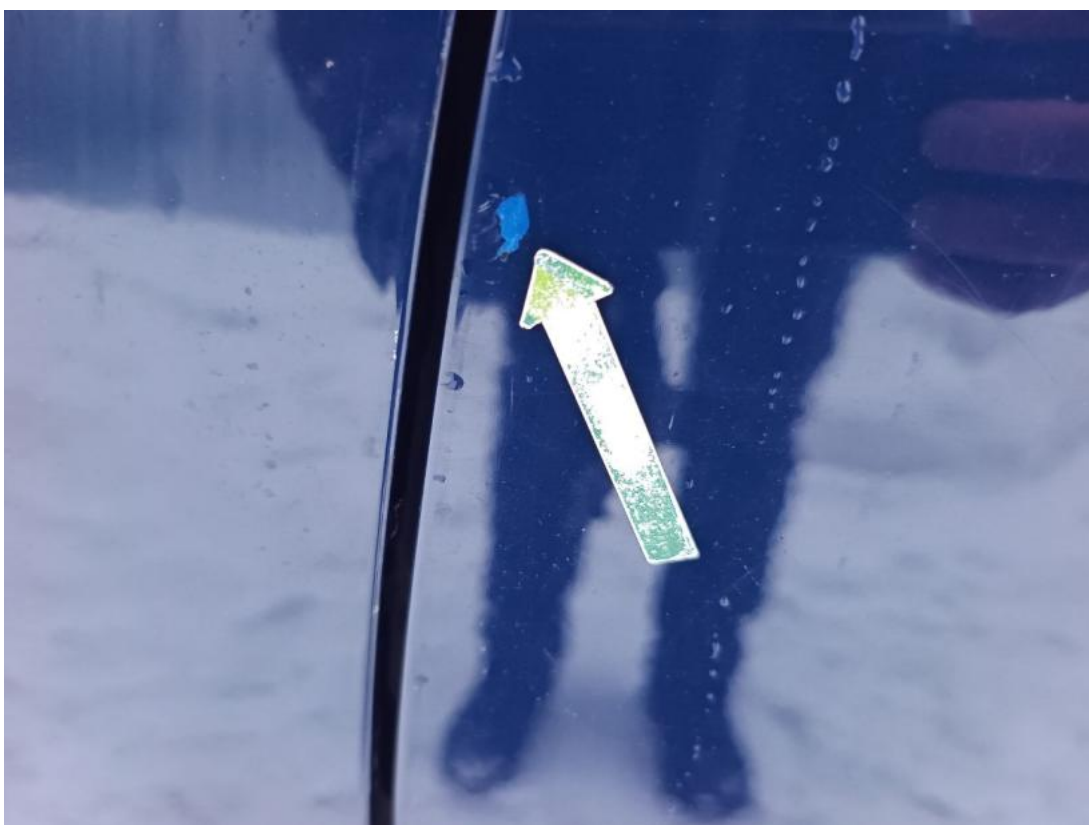
| Poz. | Nazwa pozycji | Opis uszkodzeń | Kwalifik. | Naprawa [rbg] |
|---|---|---|---|---|
| 3 | Drzwi tylne (nieuzbrojone) L | odpryski lakieru, różnica odcienia lakieru | NA | |

Drzwi tylne L - zdjęcie poglądowe 1

Drzwi tylne L - zdjęcie poglądowe 2

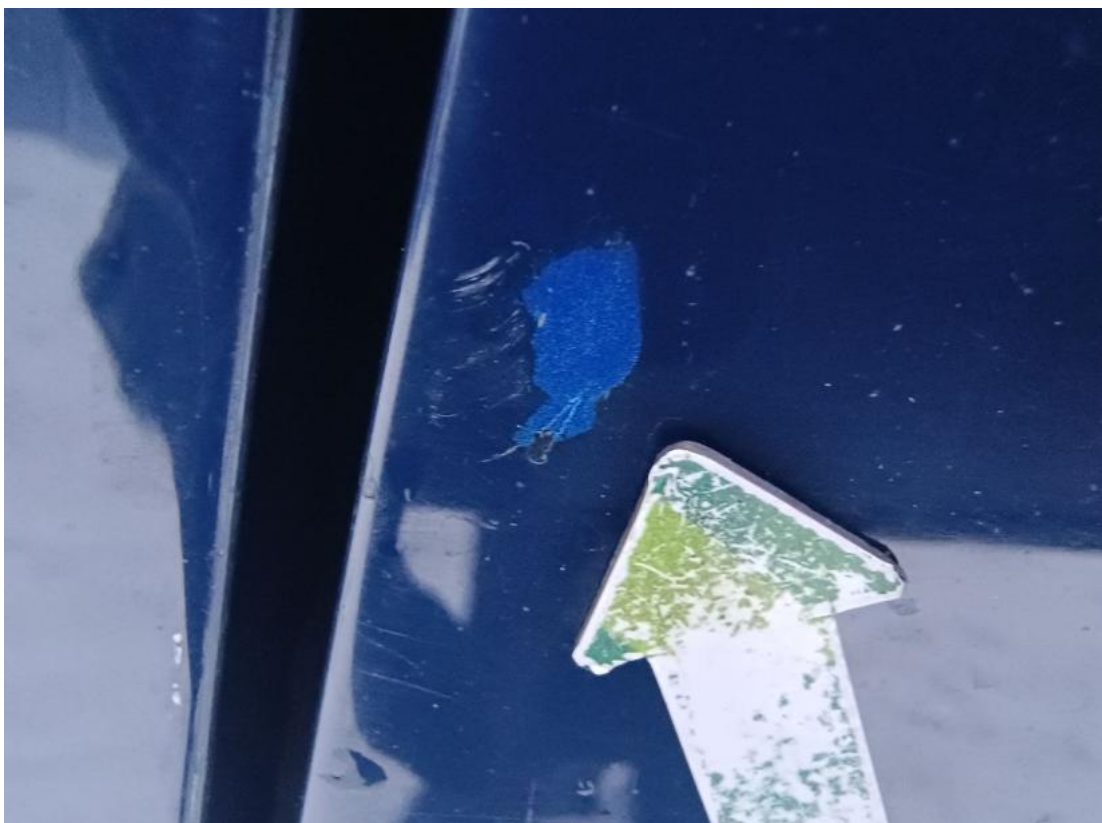
**Fot. 49**

Drzwi tylne L - Rysa/odprysk 1
