## Raport z oględzin pojazdu

| Numer raportu | 09694/2/26-15201 | Data raportu | 06-02-2026 |

| Numer identyfikacyjny (VIN) | <b>TMAH281BAPJ122382</b> |
| Marka, model | HYUNDAI i30 Wagon 20-24 |

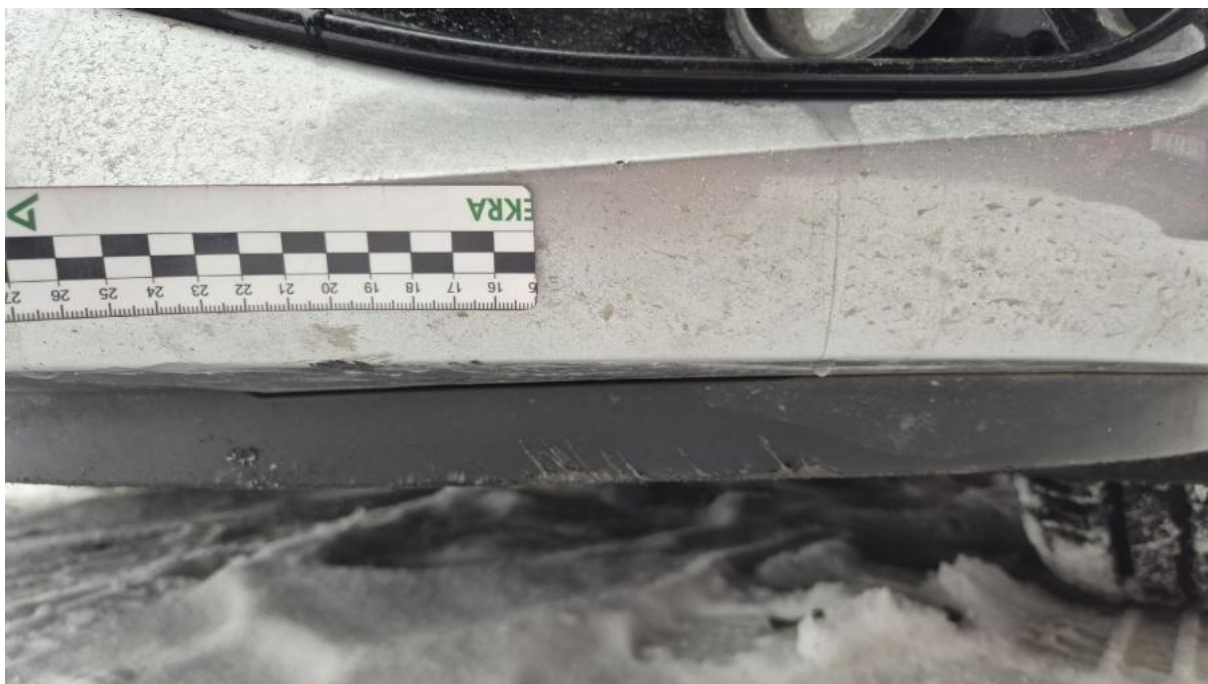
**Fot. 36**

| Poz. | Nazwa pozycji | Opis uszkodzeń | Kwalifik. | Naprawa [rbg] |
|---|---|---|---|---|
| 4 | Okładzina zderzaka przedniego | odpryski lakieru, zarysowanie | | |

Zderzak - Rysa/odprysk 1

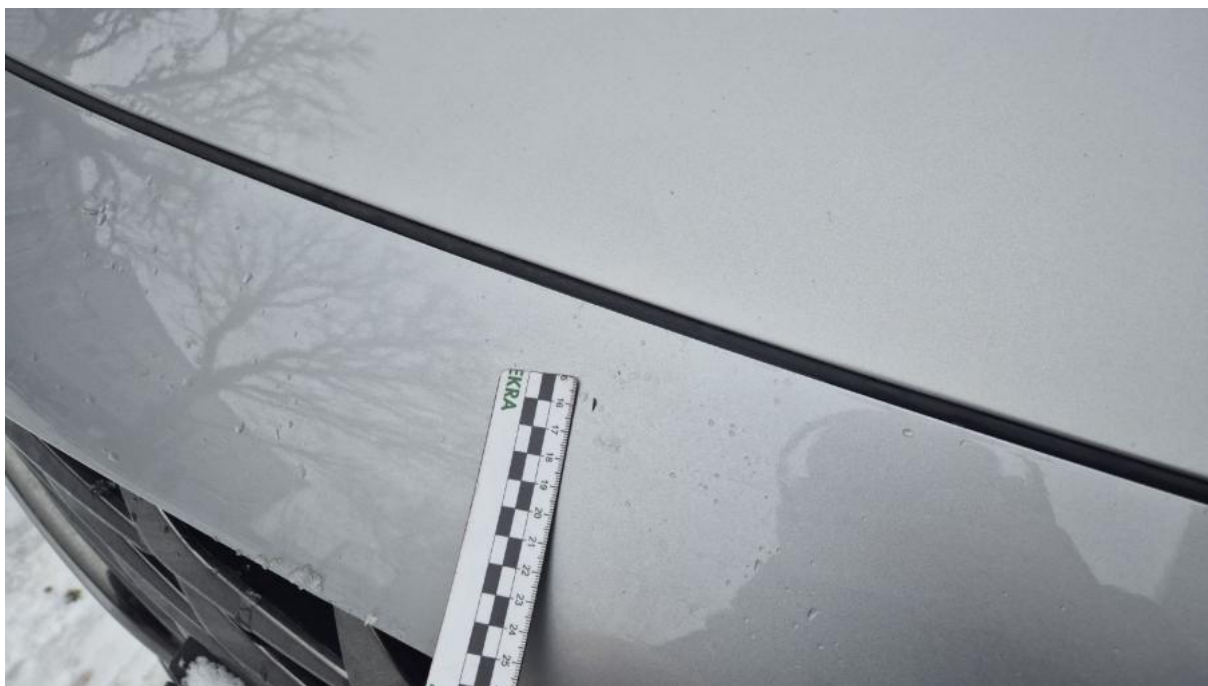
**Fot. 37**

Zderzak - Rysa/odprysk 2

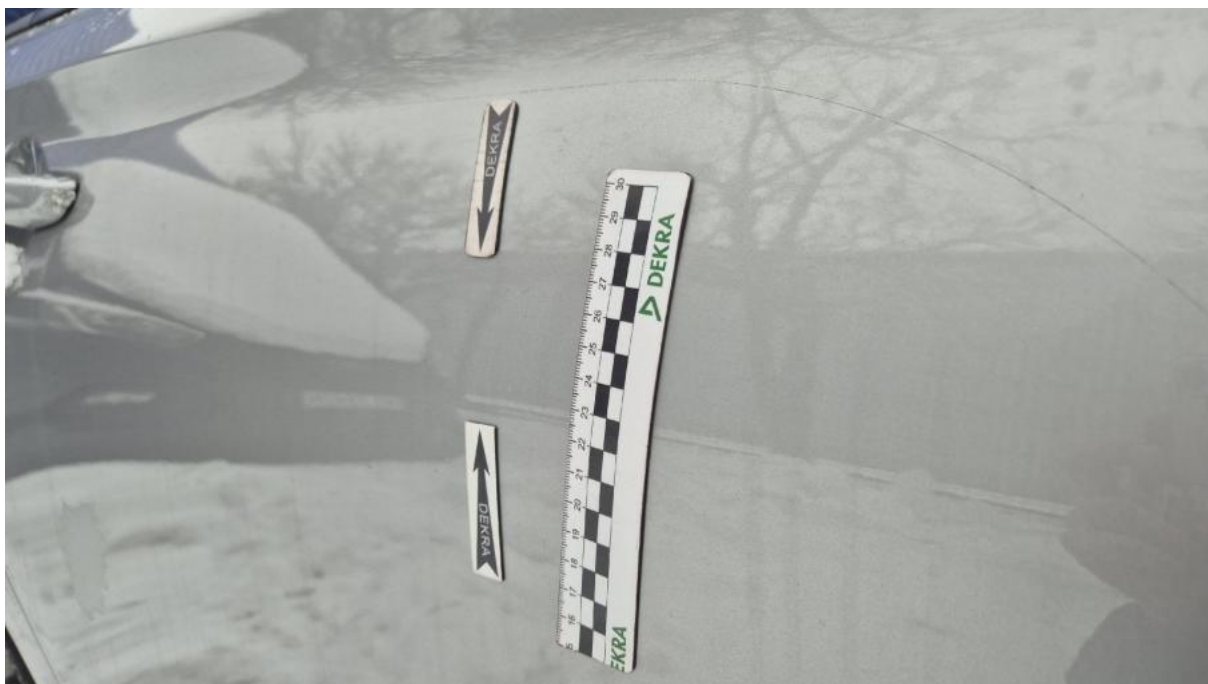
**Fot. 38**

| Poz. | Nazwa pozycji | Opis uszkodzeń | Kwalifik. | Naprawa [rbg] |
|---|---|---|---|---|
| 1 | Drzwi tylne (nieuzbrojone) R | wgniecenie | NA | 1.2 |

Drzwi tylne P - zdjęcie poglądowe 1

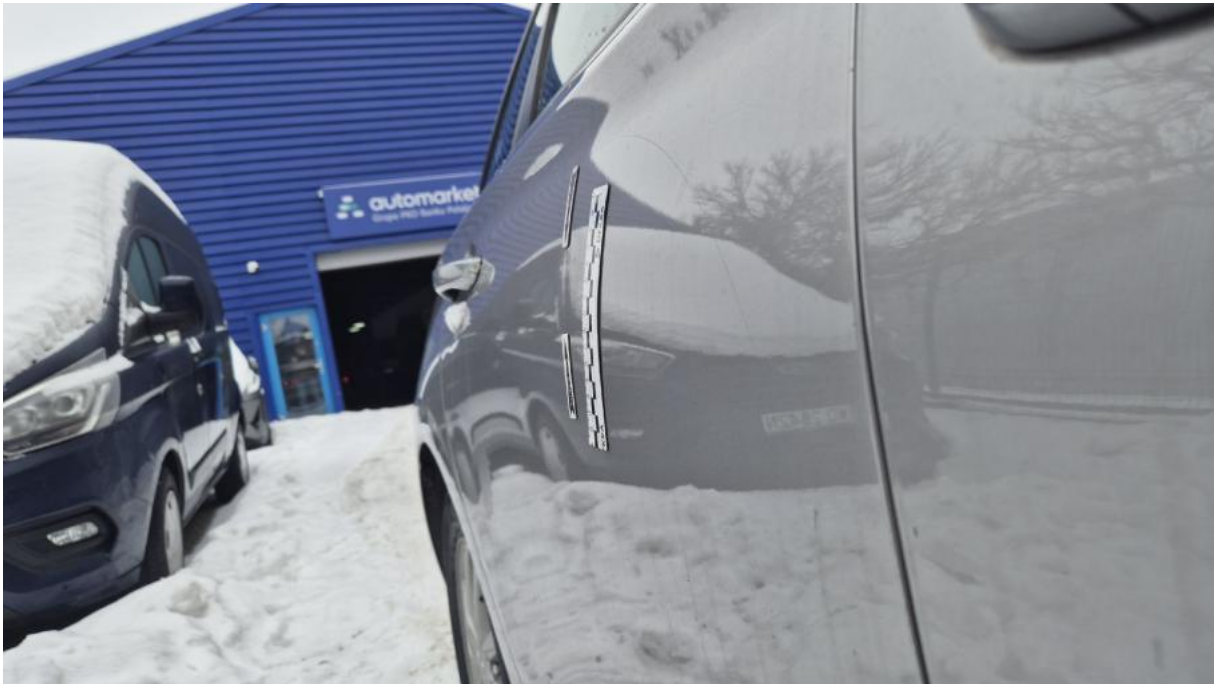
**Fot. 39**

Drzwi tylne P - Wgniecenie/odkształcenie 1

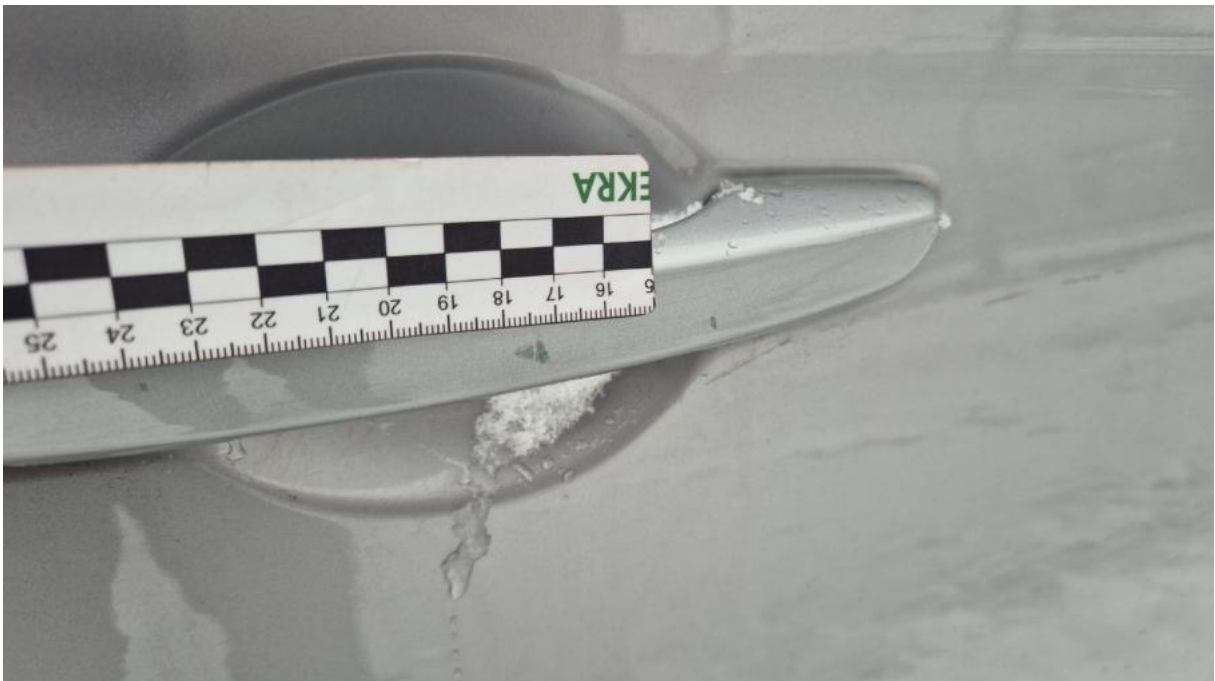
**Fot. 40**

| Poz. | Nazwa pozycji | Opis uszkodzeń | Kwalifik. | Naprawa [rbg] |
|---|---|---|---|---|
| 6 | Klamka zewnętrzna drzwi przednich R | zarysowanie | | |

Klamka drzwi prz P - Rysa/odprysk 1

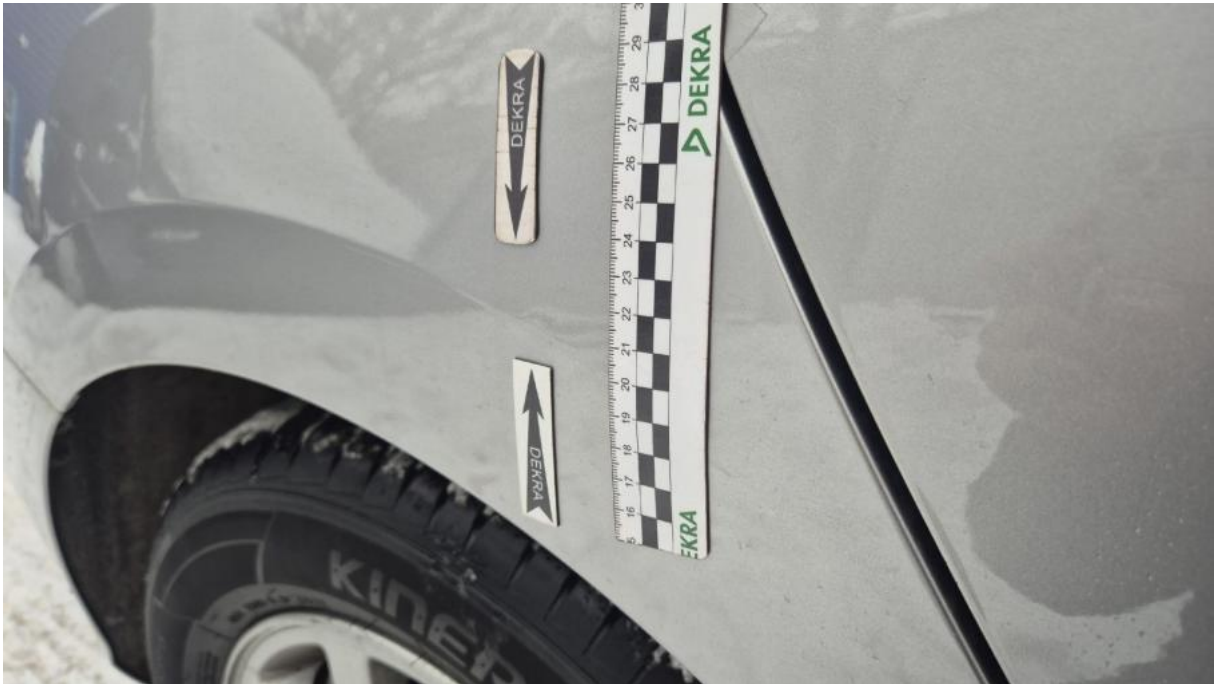
**Fot. 41**

| Poz. | Nazwa pozycji | Opis uszkodzeń | Kwalifik. | Naprawa [rbg] |
|---|---|---|---|---|
| 2 | Błotnik tylny R | liczne, wgniecenie | NA | 3 |

Błotnik tylny P / Ściana boczna P - zdjęcie pogładowe 1

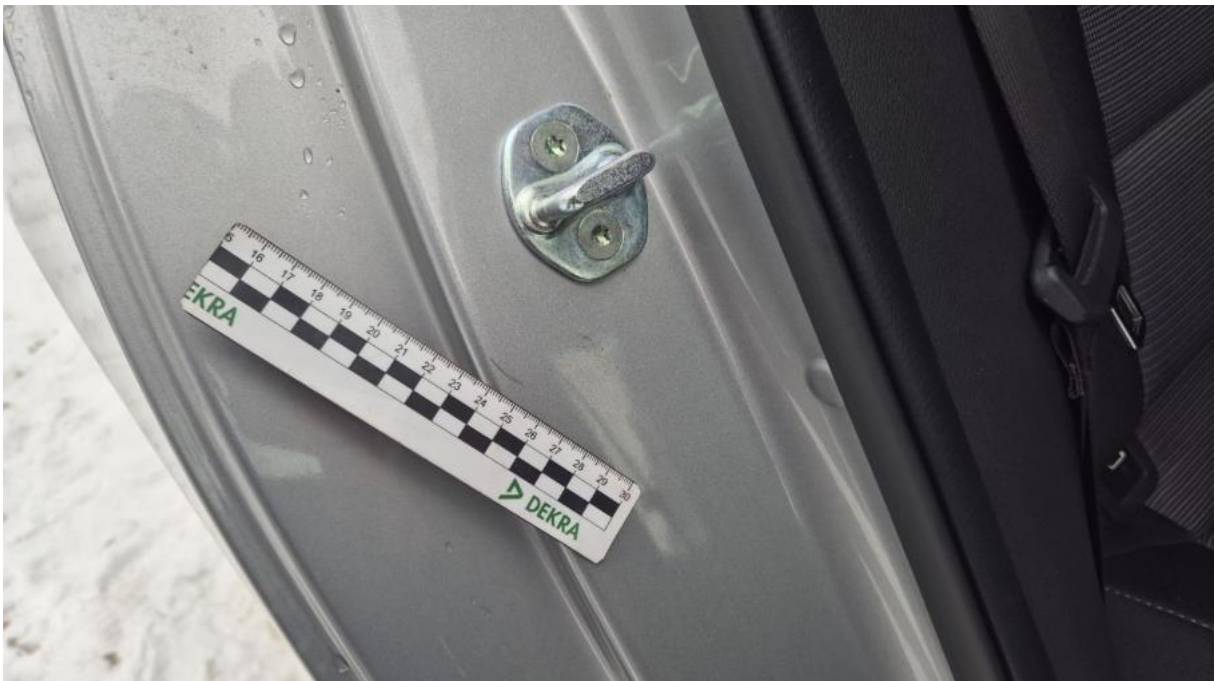
**Fot. 42**

Błotnik tylny P / Ściana boczna P - Rysa/odprysk 1

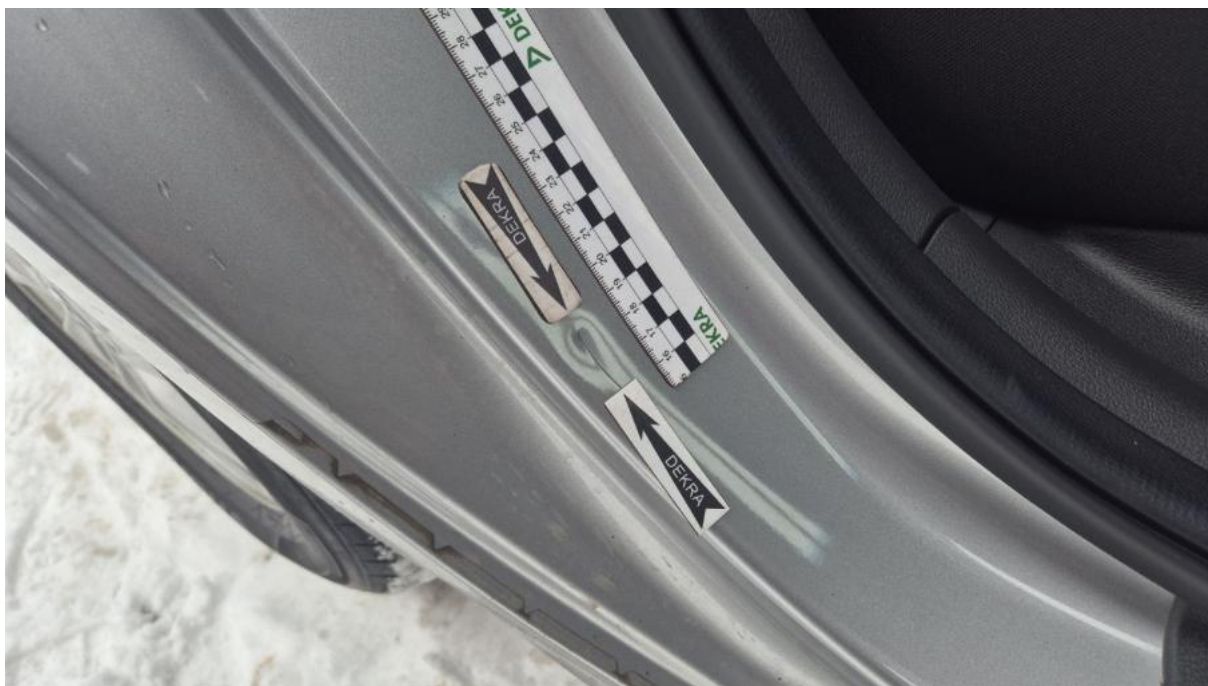
**Fot. 43**

Błotnik tylny P / Ściana boczna P - Wgniecenie/odkształcenie 1

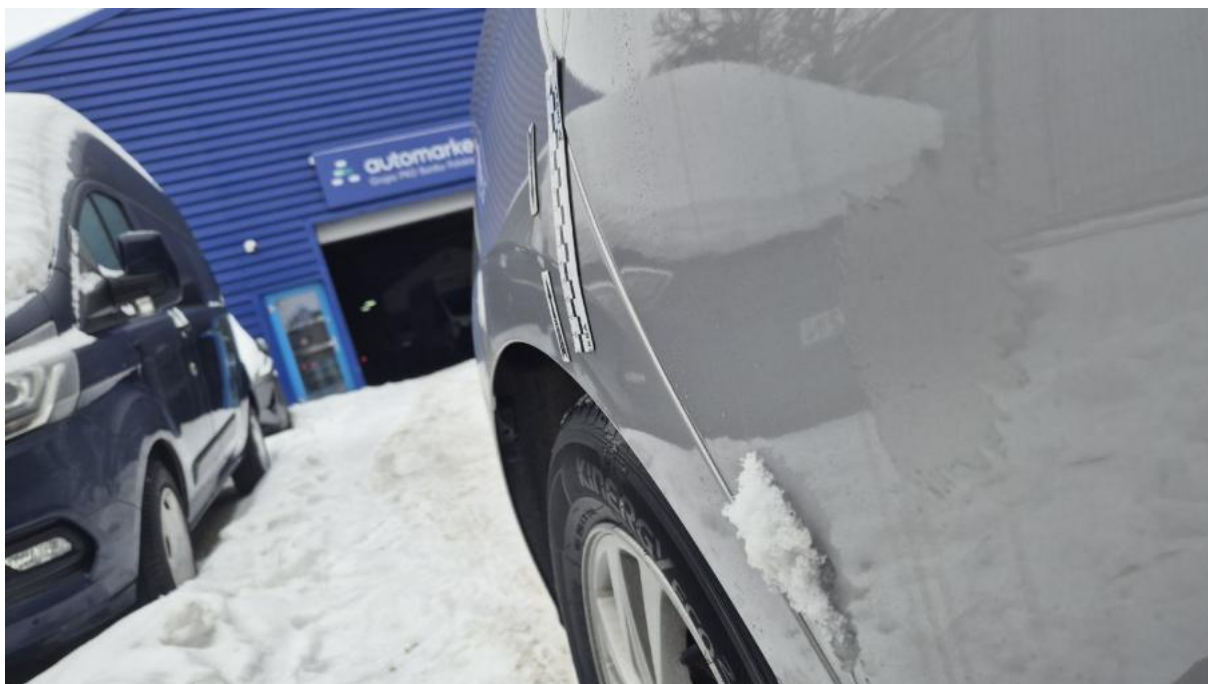
**Fot. 44**

Błotnik tylny P / Ściana boczna P - Wgniecenie/odkształcenie 2

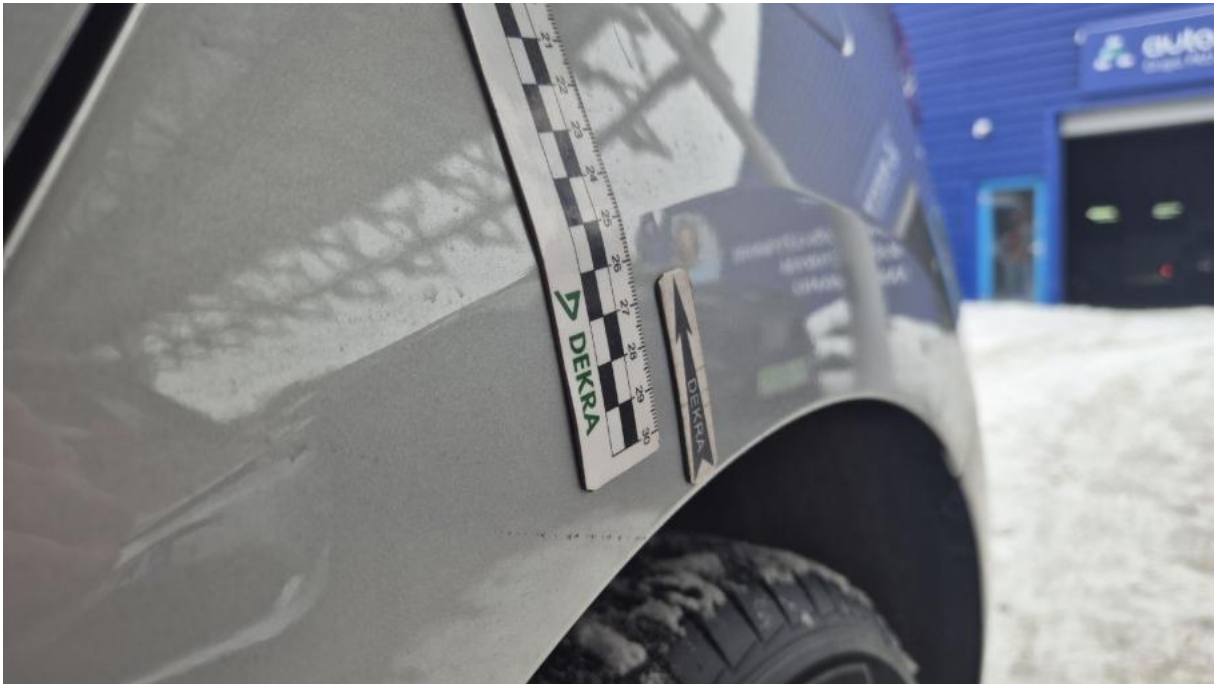
**Fot. 45**

| Poz. | Nazwa pozycji | Opis uszkodzeń | Kwalifik. | Naprawa [rbg] |
|---|---|---|---|---|
| 7 | Błotnik tylny L | wgniecenie | | |

Błotnik tylny L / Ściana boczna L - Wgniecenie/odkształcenie 1

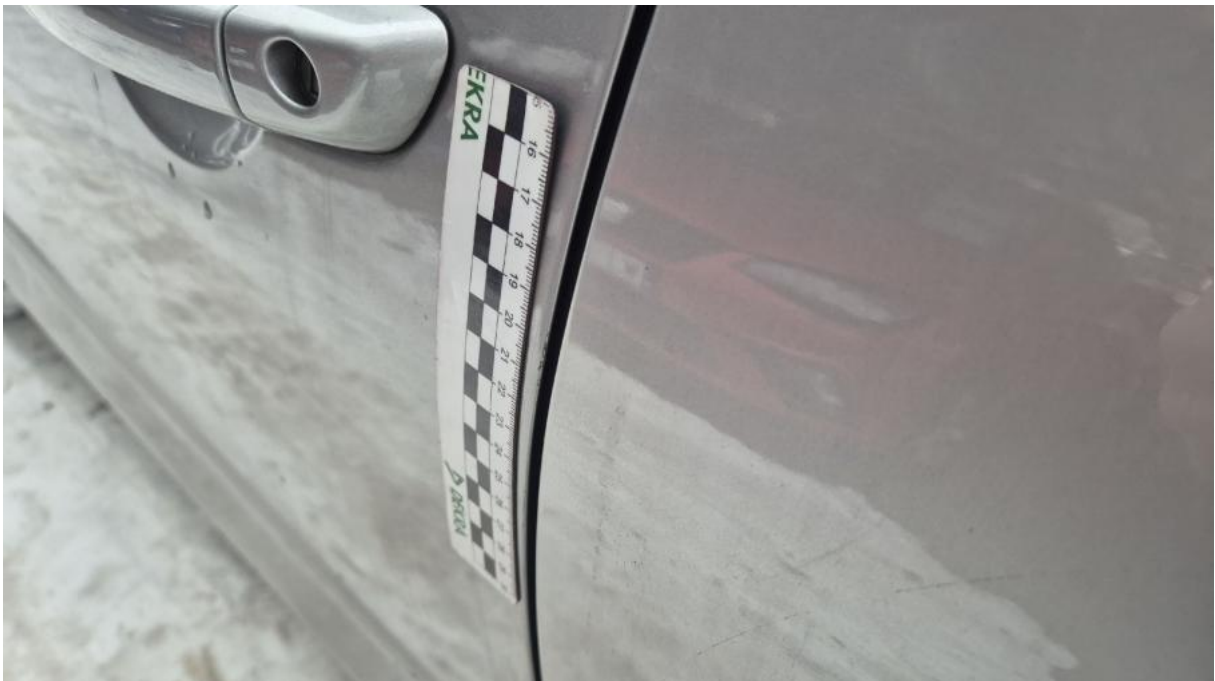
**Fot. 46**

| Poz. | Nazwa pozycji | Opis uszkodzeń | Kwalifik. | Naprawa [rbg] |
|---|---|---|---|---|
| 5 | Drzwi przednie (nieuzbrojone) L | odpryski lakieru | | |

Drzwi przed L - Rysa/odprysk 1

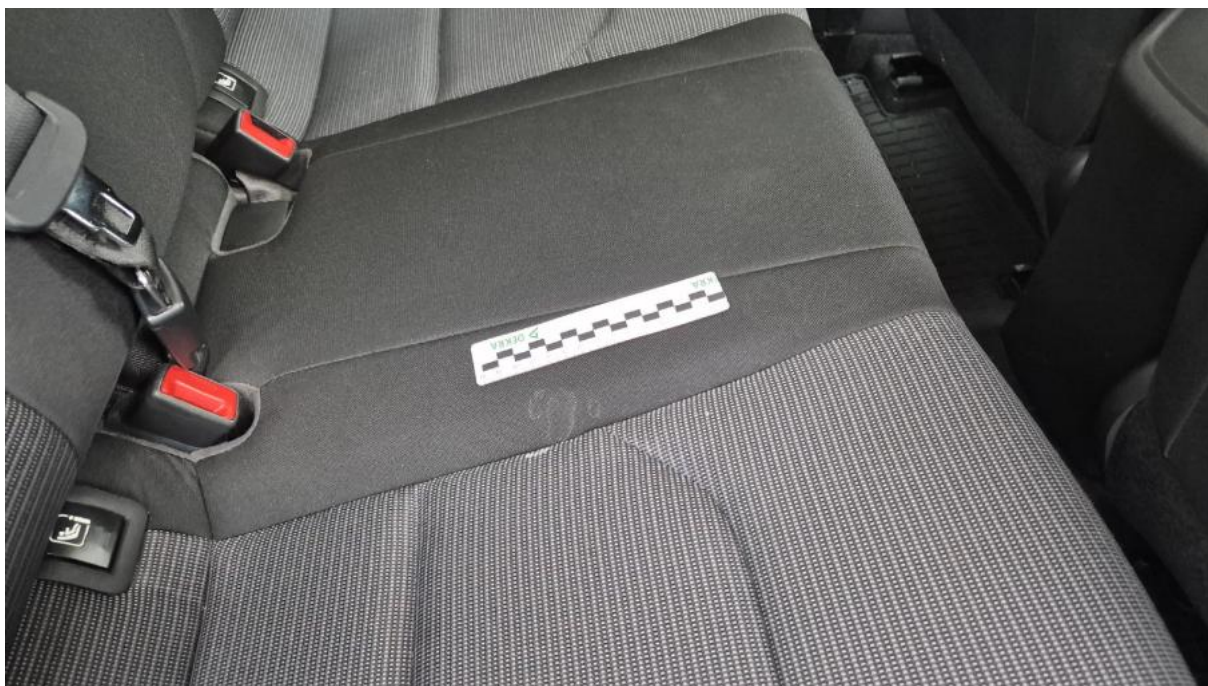
**Fot. 47**

| Poz. | Nazwa pozycji | Opis uszkodzeń | Kwalifik. | Naprawa [rbg] |
|---|---|---|---|---|
| 3 | Tapicerka siedziska 2.rząd | zabrudzenie | NA | |

Kanapa tyl. - Inne 1
