## Raport z oględzin pojazdu

| Numer raportu | 216430/9/25-11401 | Data raportu | 22-09-2025 |

| Numer identyfikacyjny (VIN) | KMHLN41EENU359573 |
| Marka, model | HYUNDAI Elantra 21-23 |

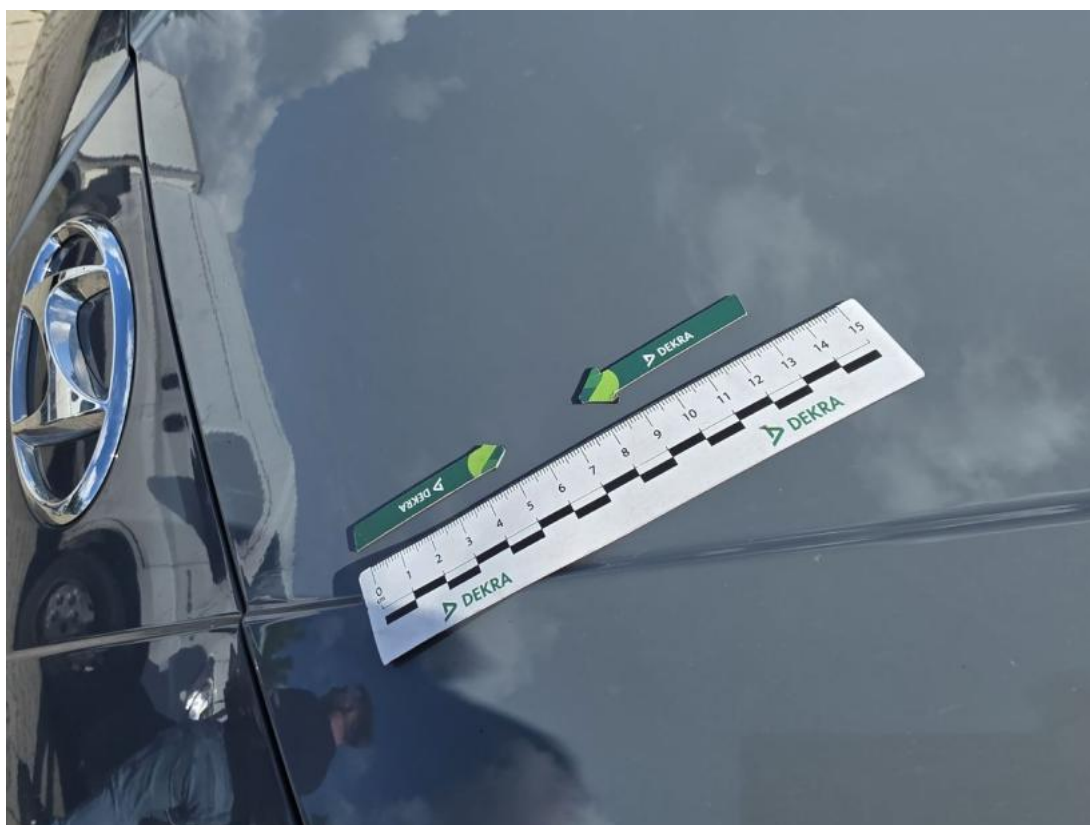
**Fot. 38**

| Poz. | Nazwa pozycji | Opis uszkodzeń | Kwalifik. | Naprawa [rbg] |
|---|---|---|---|---|
| 16 | Pokrywa przednia | wgniecenie/odkształcenie | | |

Pokrywa komory silnika - Wgniecenie/odkształcenie 1

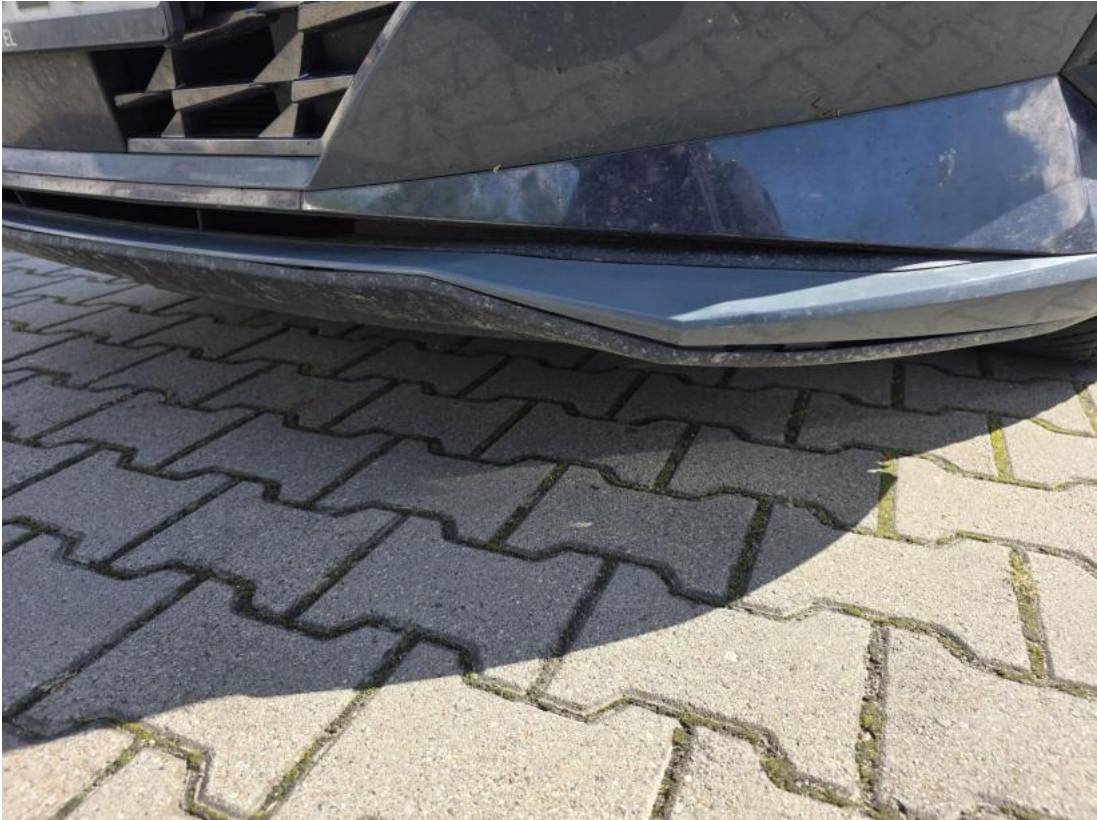
| Poz. | Nazwa pozycji | Opis uszkodzeń | Kwalifik. | Naprawa [rbg] |
|---|---|---|---|---|
| 9 | Spoiler czołowy | nietrwały montaż | NA | 0.3 |

Spoiler zderzaka przedniego - zdjęcie poglądowe 1

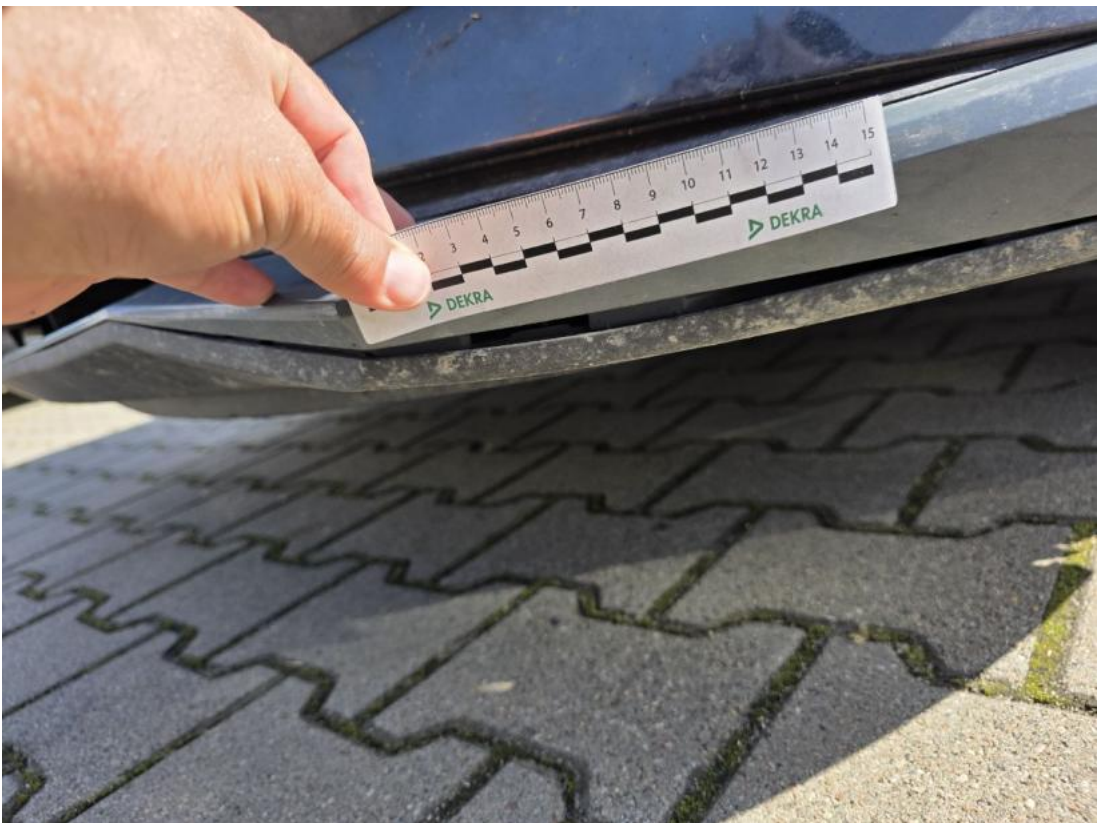
Spoiler zderzaka przedniego - Wgniecenie/odkształcenie 1

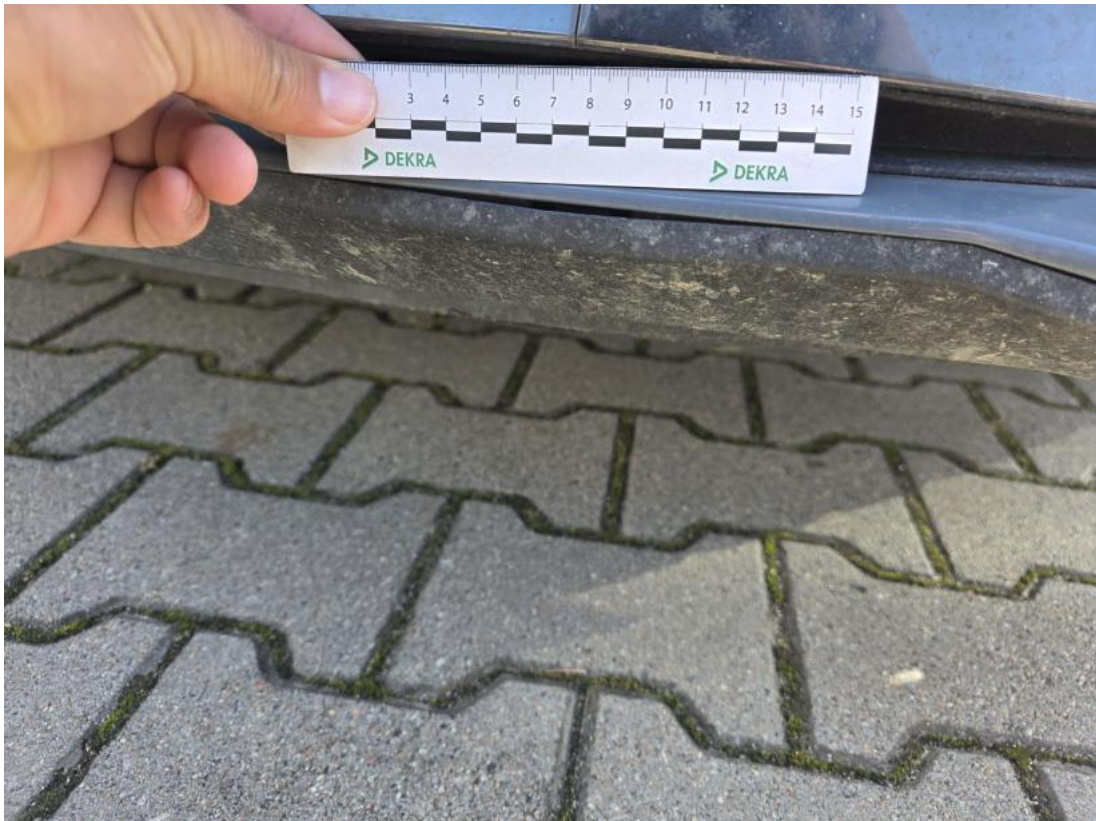
Spoiler zderzaka przedniego - Wgniecenie/odkształcenie 2

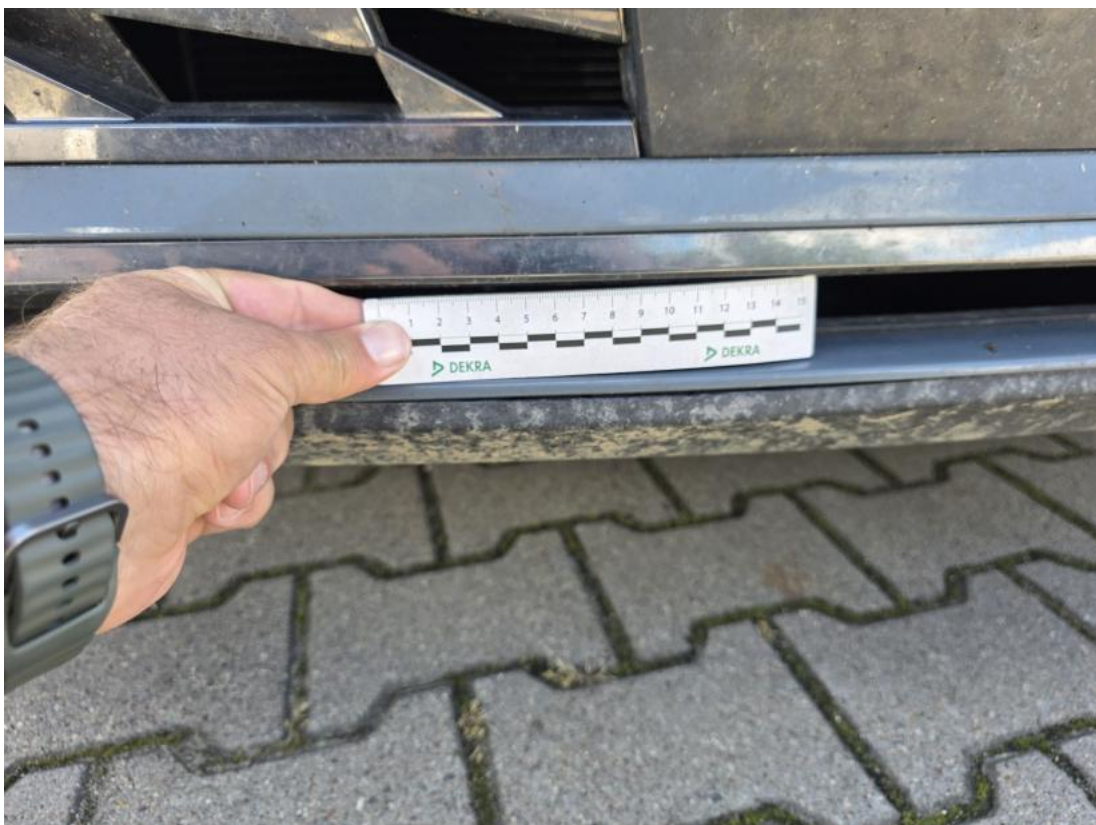
Spoiler zderzaka przedniego() - Wgniecenie/odkształcenie 3

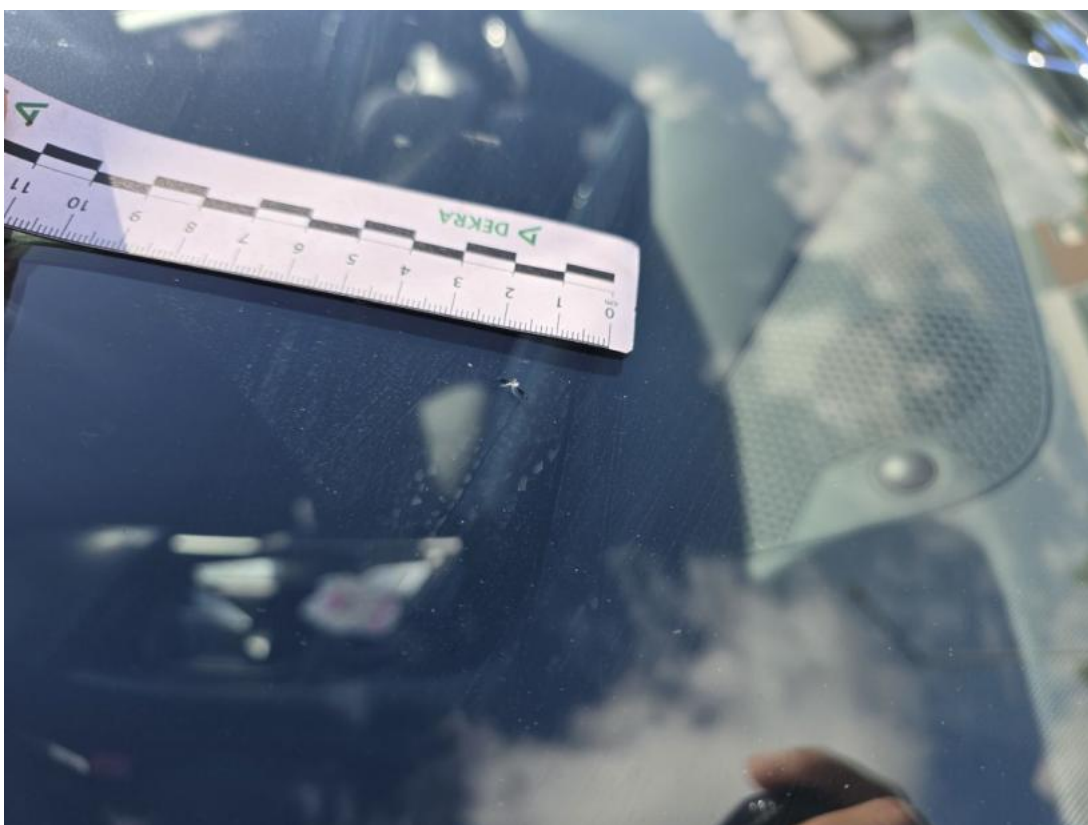
| Poz. | Nazwa pozycji | Opis uszkodzeń | Kwalifik. | Naprawa [rbg] |
|---|---|---|---|---|
| 1 | Szyba przednia | pęknięcie | WY | 2.5 |

Szyba czołowa - Pęknięcie/rozerwanie 1

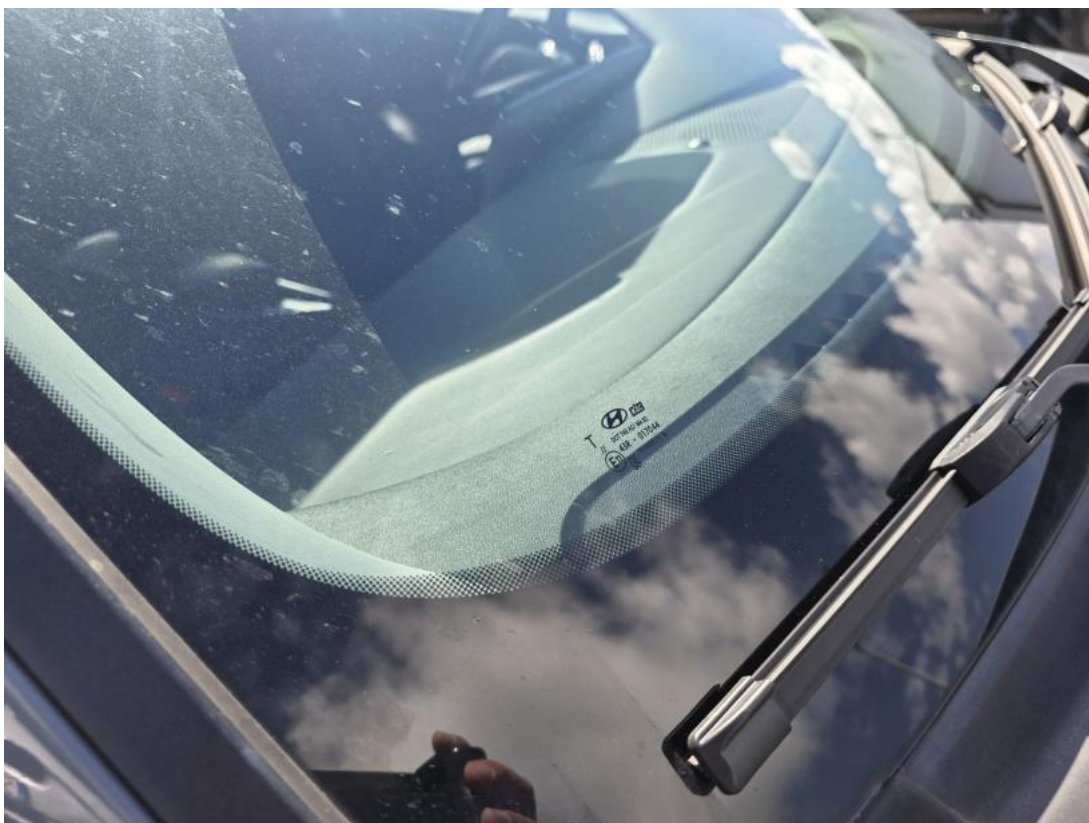
Szyba czołowa - Pęknięcie/rozerwanie 2

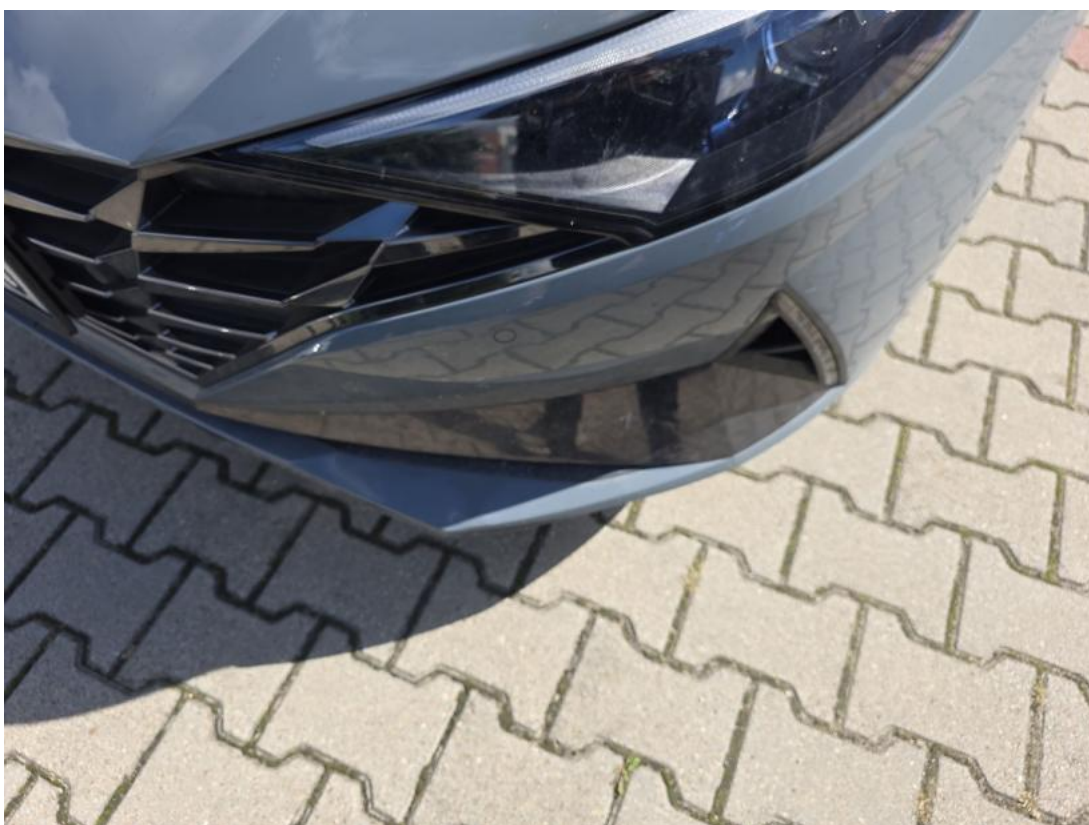
| Poz. | Nazwa pozycji | Opis uszkodzeń | Kwalifik. | Naprawa [rbg] |
|---|---|---|---|---|
| 8 | Okladzina zderzaka przedniego | rysa/odprysk, wgniecenie/odkształcenie, pęknięcia powłoki lakierowej | NA | 1.2 |

Zderzak - zdjęcie poglądowe 1

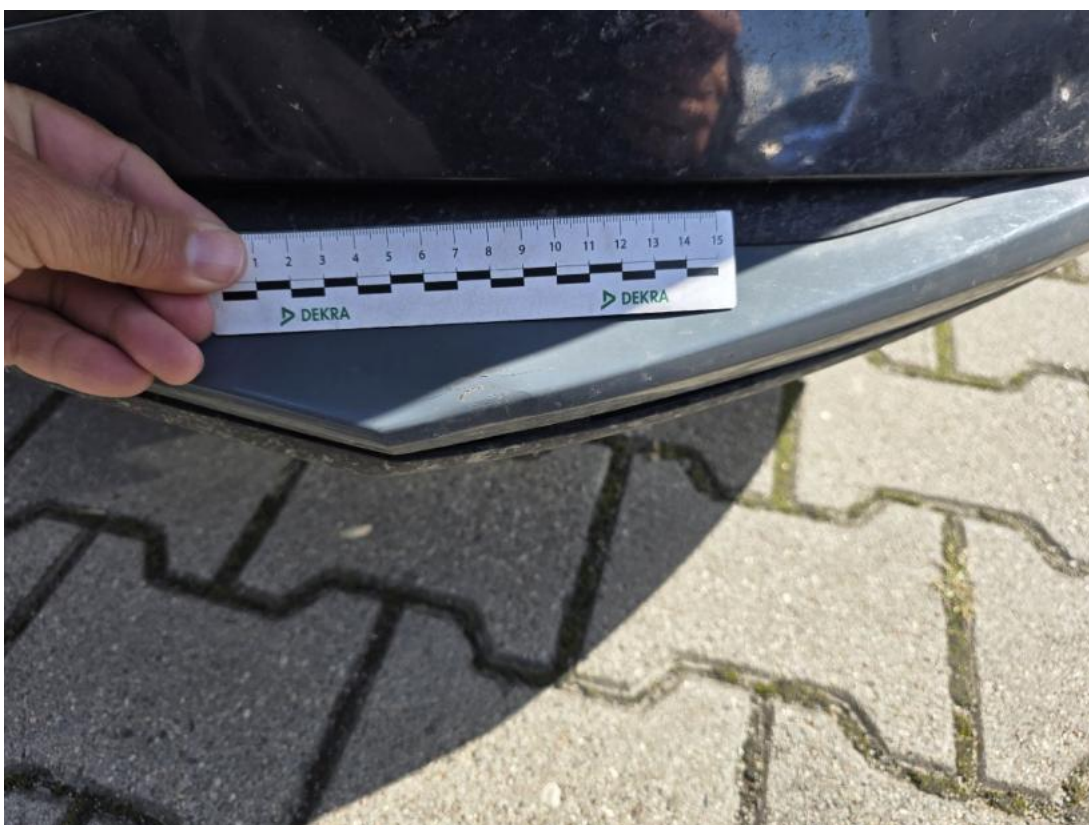
Zderzak - Wgniecenie/odkształcenie 1

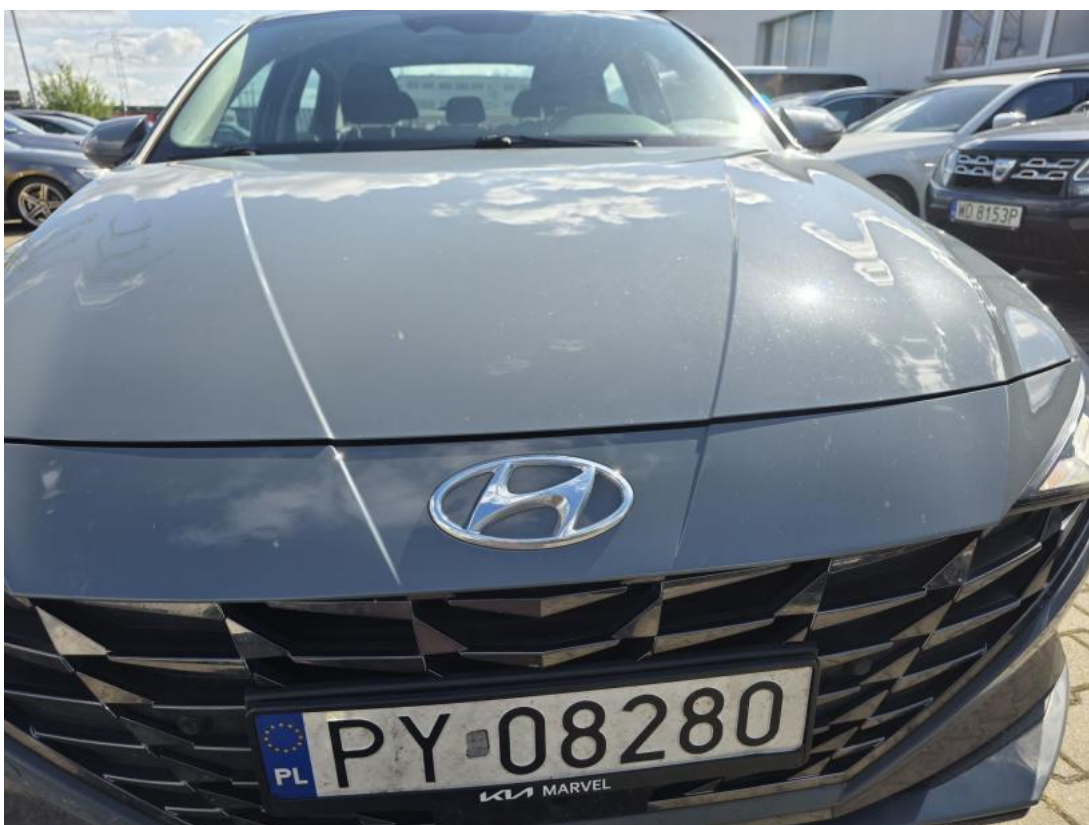
Zderzak() - Wgniecenie/odkształcenie 3

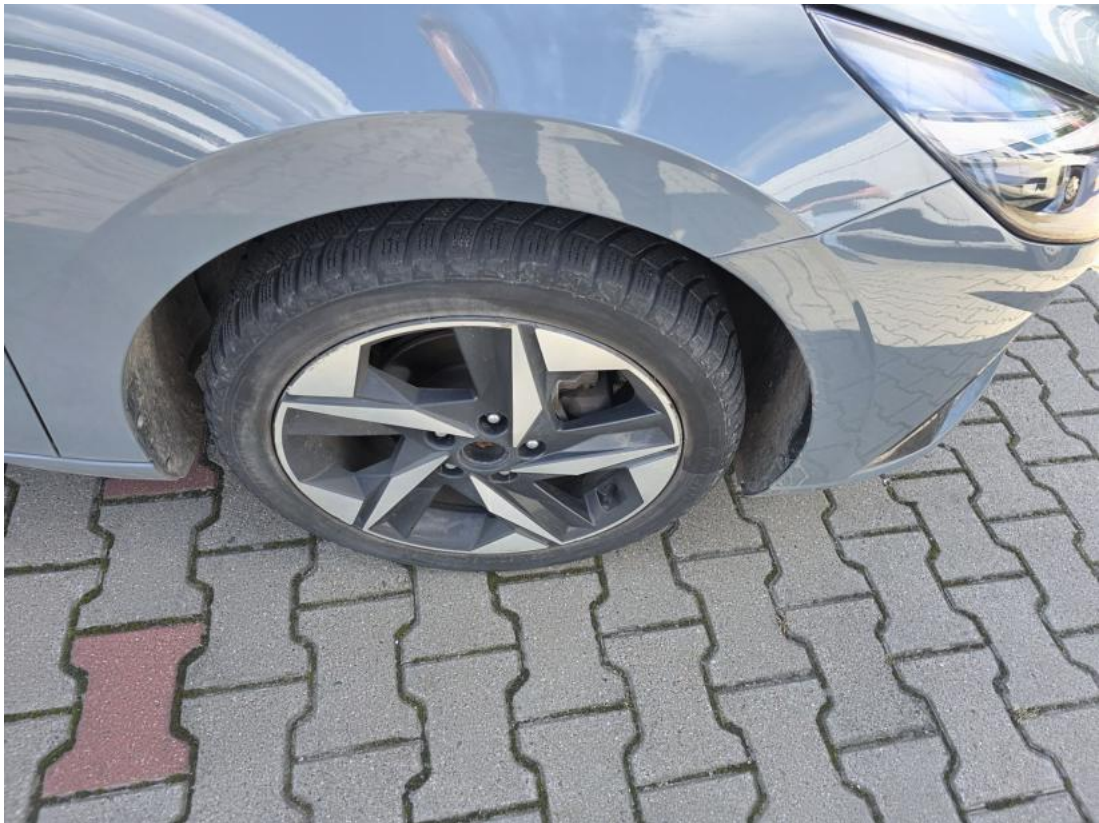
| Poz. | Nazwa pozycji | Opis uszkodzeń | Kwalifik. | Naprawa [rbg] |
|---|---|---|---|---|
| 14 | Tarcza koła aluminiowa przód R | rysa/odprysk, ubytki materiału | NA | 2 |

Felga aluminiowa przednia P - zdjęcie pogładowe 1

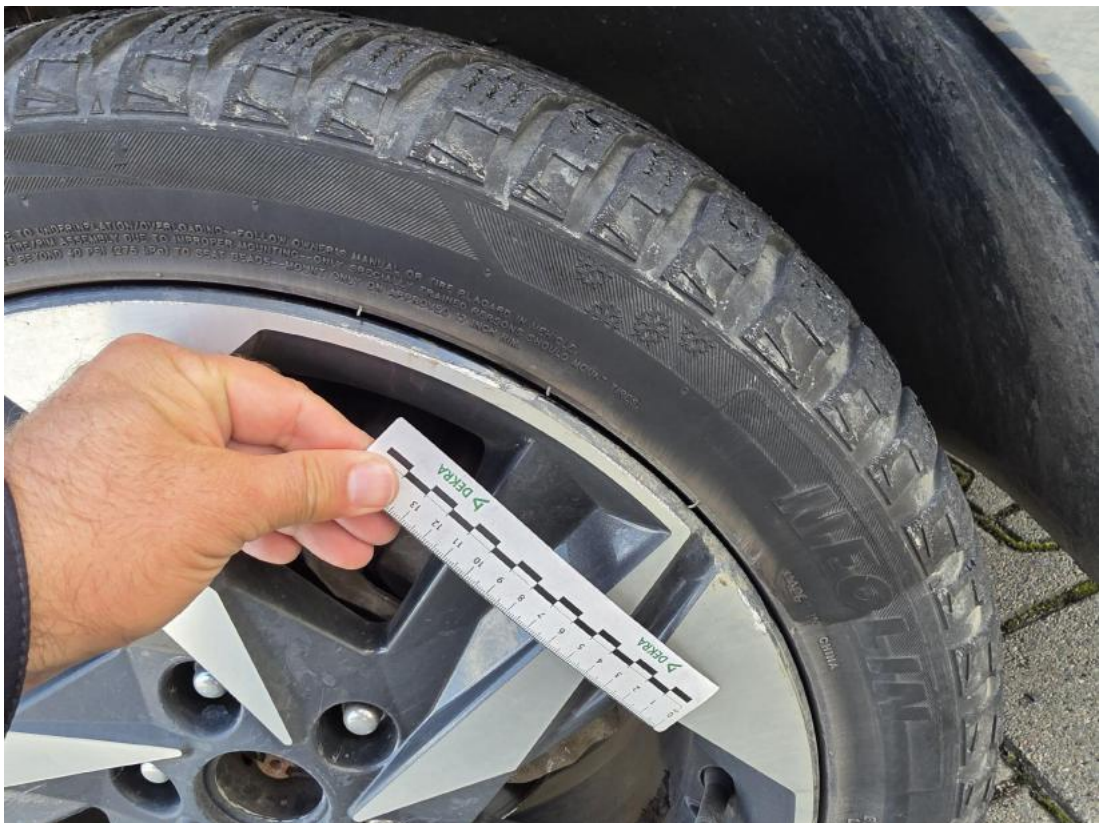
Felga aluminiowa przednia P - Rysa/odprysk 1

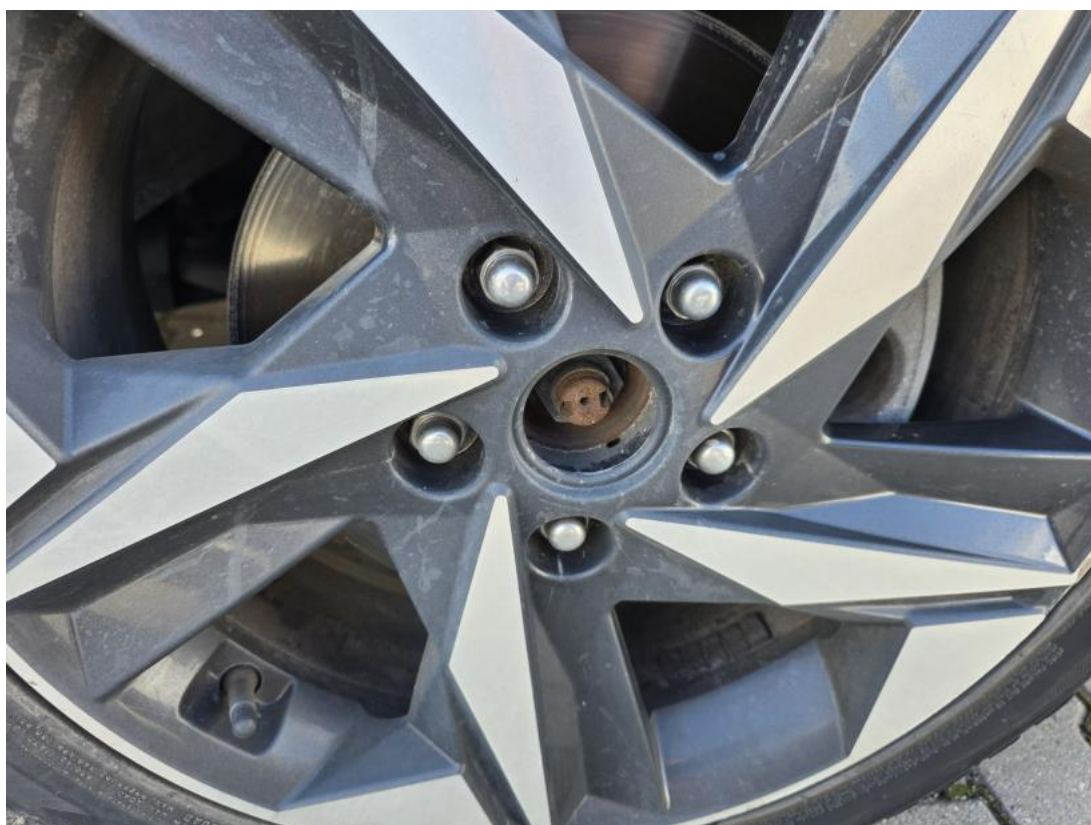
| Poz. | Nazwa pozycji | Opis uszkodzeń | Kwalifik. | Naprawa [rbg] |
|---|---|---|---|---|
| 5 | Pokrywa ozdobna koła przód R | brak | WY | 0.2 |

Kółko przedni P - Inne 1

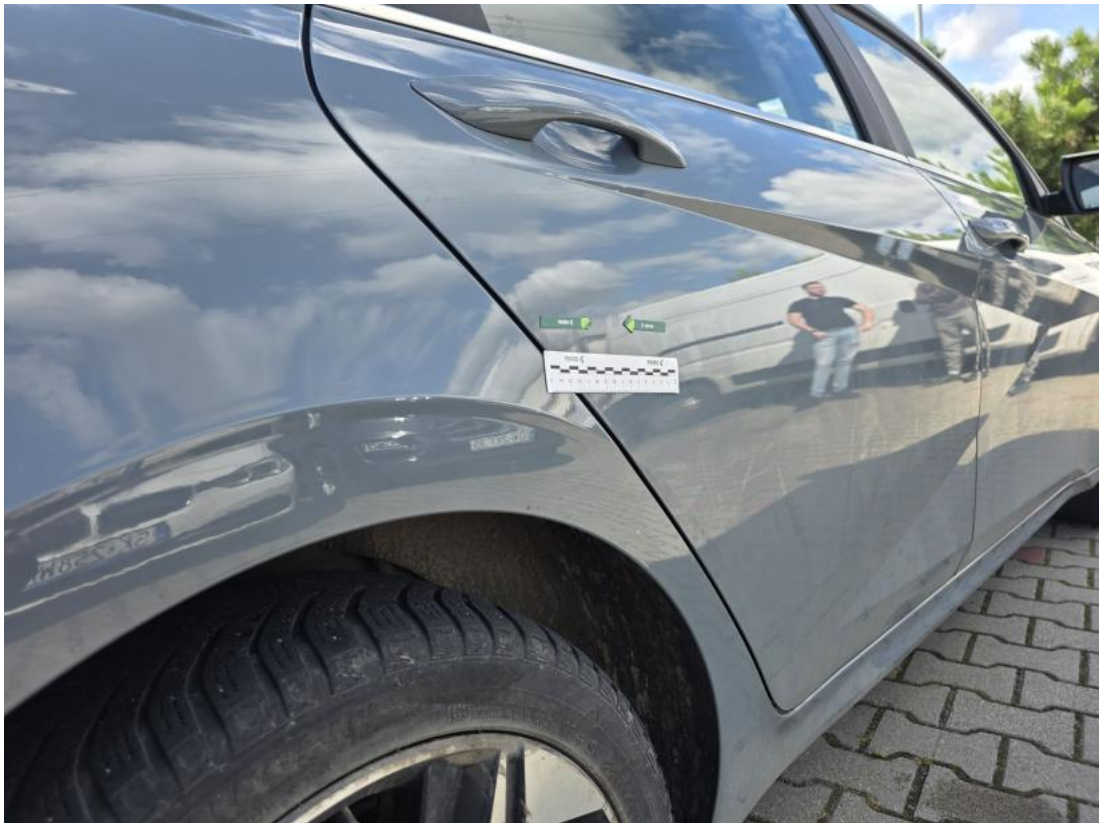
| Poz. | Nazwa pozycji | Opis uszkodzeń | Kwalifik. | Naprawa [rbg] |
|---|---|---|---|---|
| 11 | Drzwi tylne (nieuzbrojone) R | wgniecenie/odkształcenie | NA | 1 |

Drzwi tylne P - zdjęcie pogładowe 1

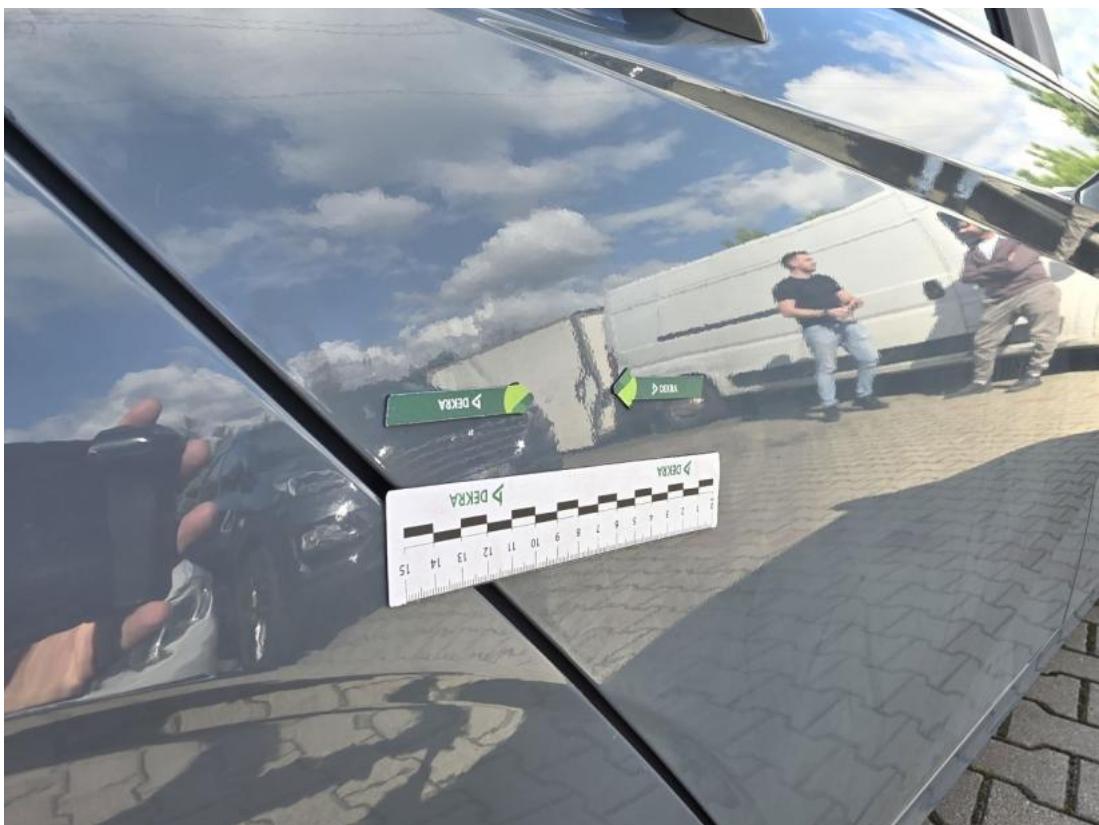
Drzwi tylne P - Wgniecenie/odkształcenie 1

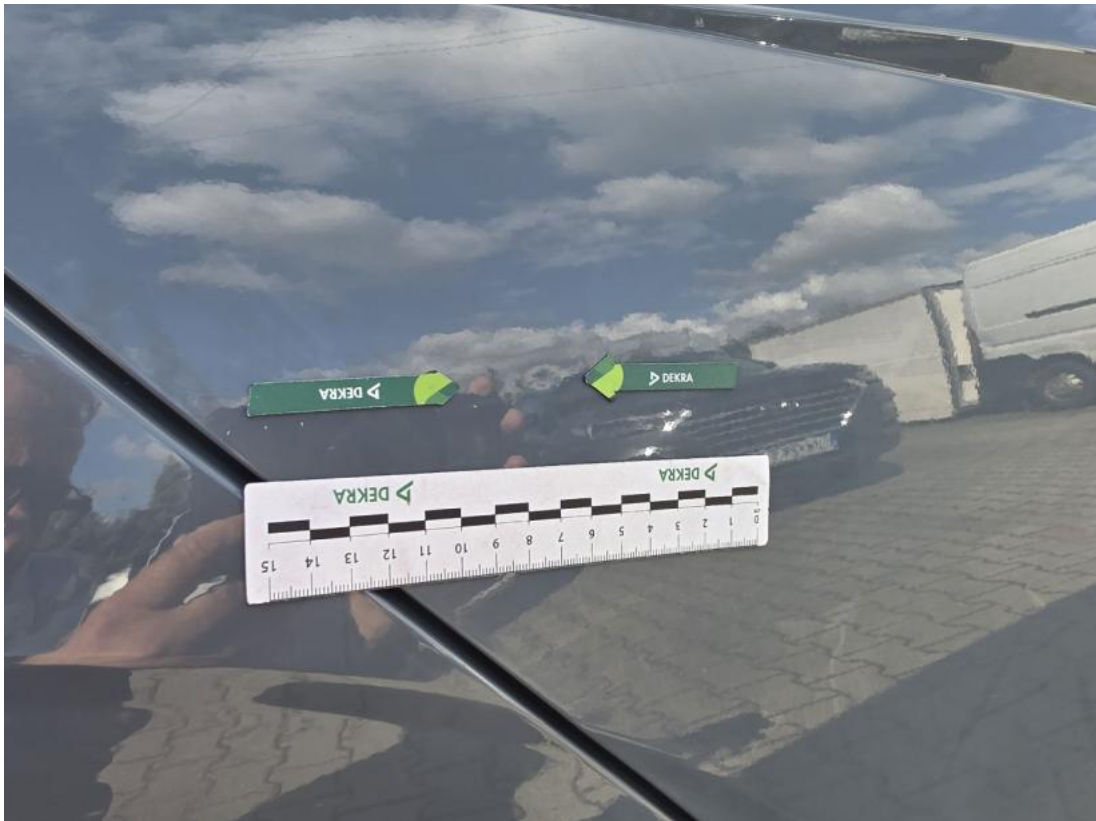
Drzwi tylne P - Wgniecenie/odkształcenie 2

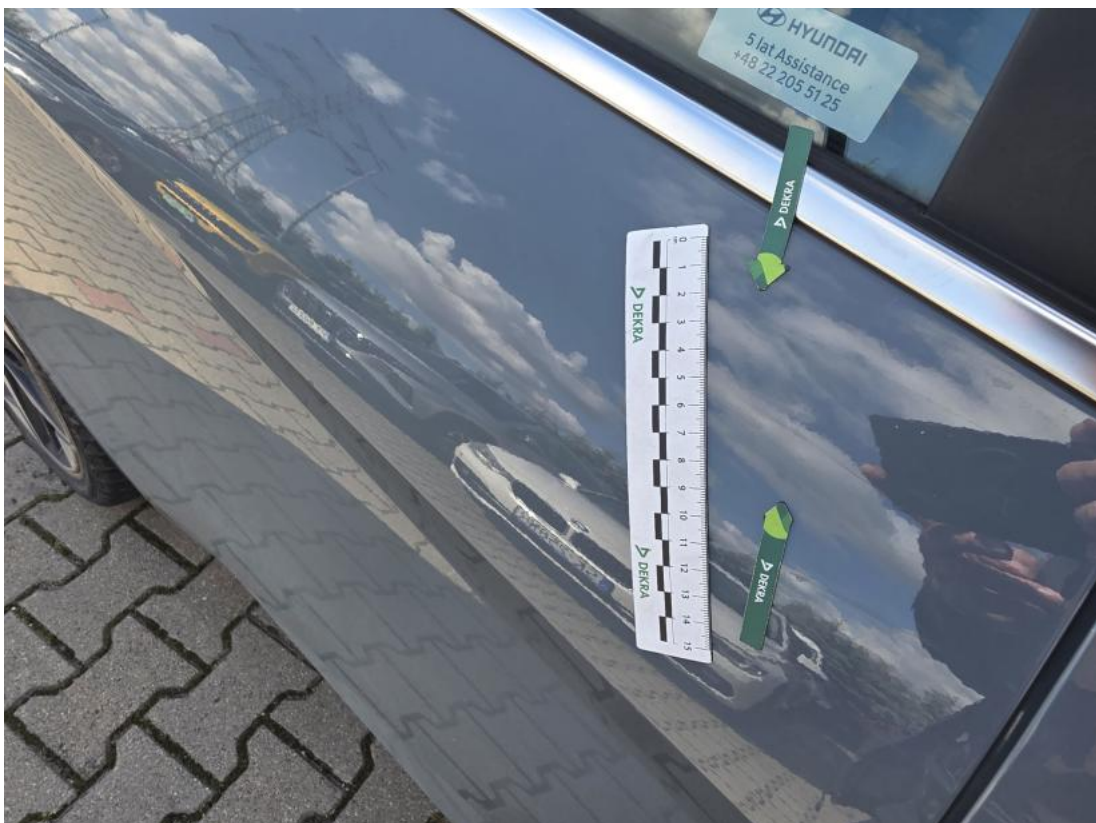
Drzwi tylne P() - Wgniecenie/odkształcenie 3

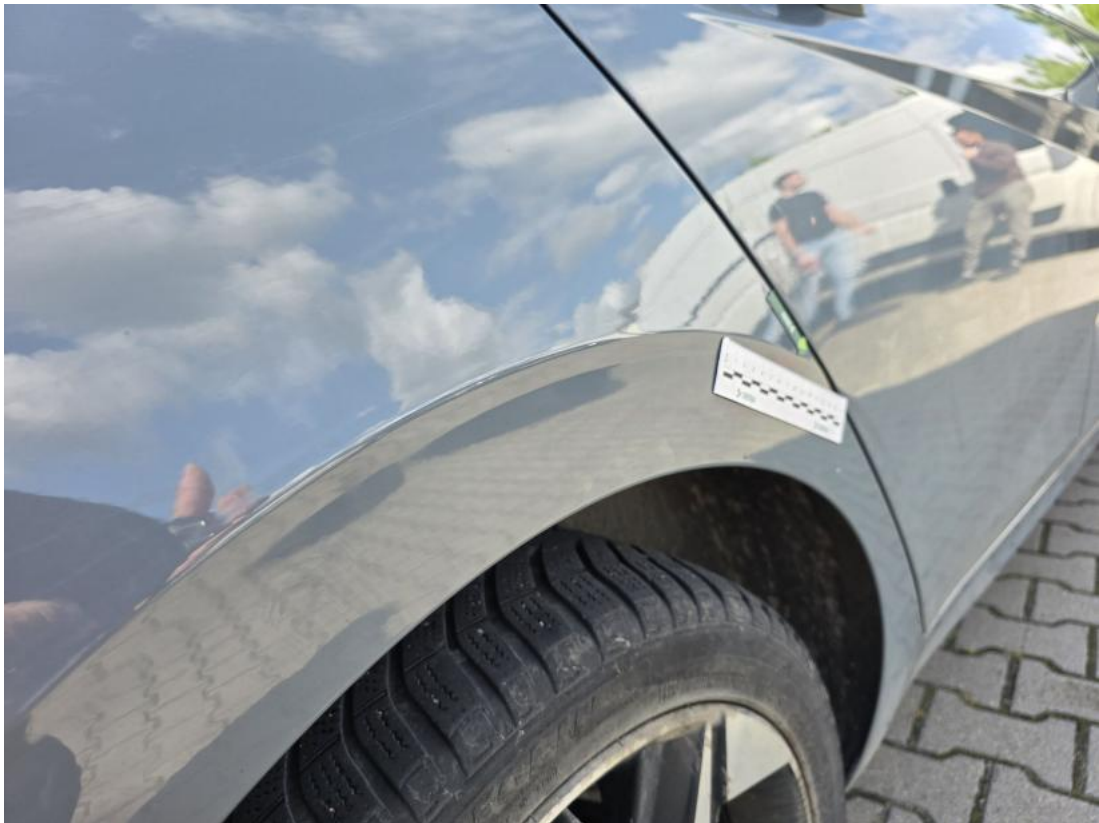
| Poz. | Nazwa pozycji | Opis uszkodzeń | Kwalifik. | Naprawa [rbg] |
|---|---|---|---|---|
| 21 | Błotnik tylny R | wgniecenie/odkształcenie | | |

Błotnik tylny P / Ściana boczna P - zdjęcie pogładowe 1

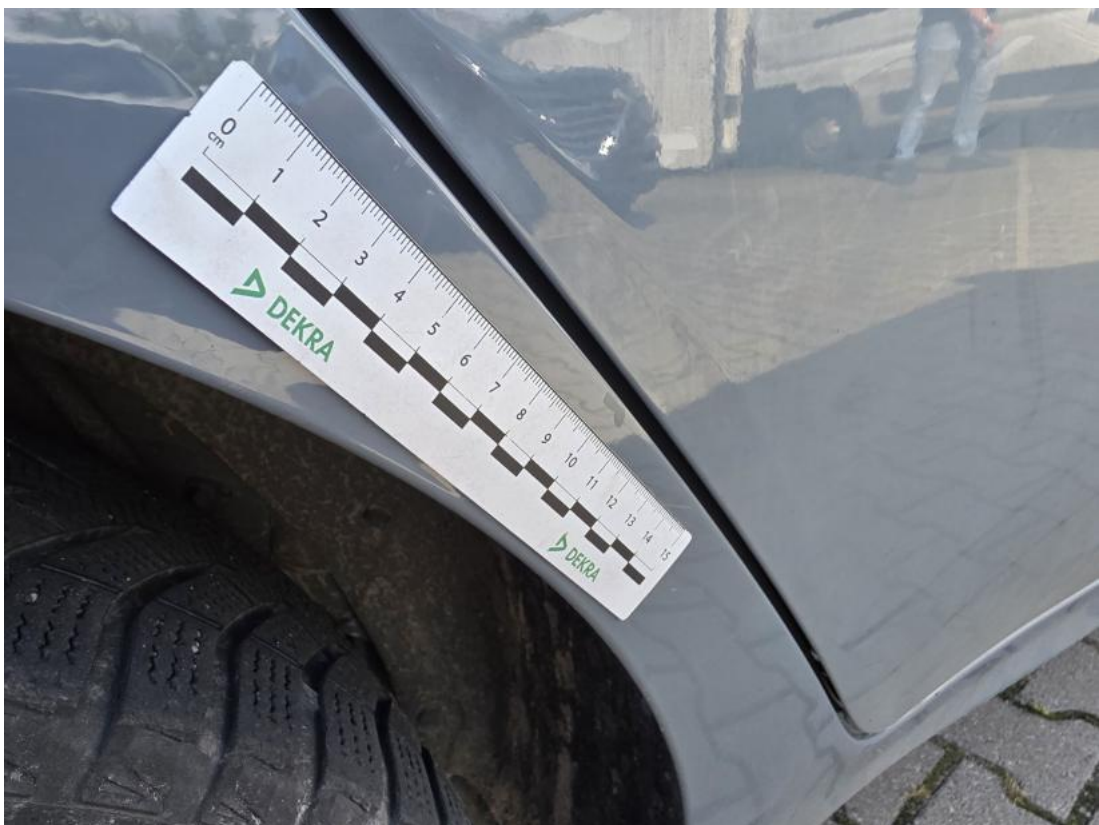
Błotnik tylny P / Ściana boczna P - Rysa/odprysk 1

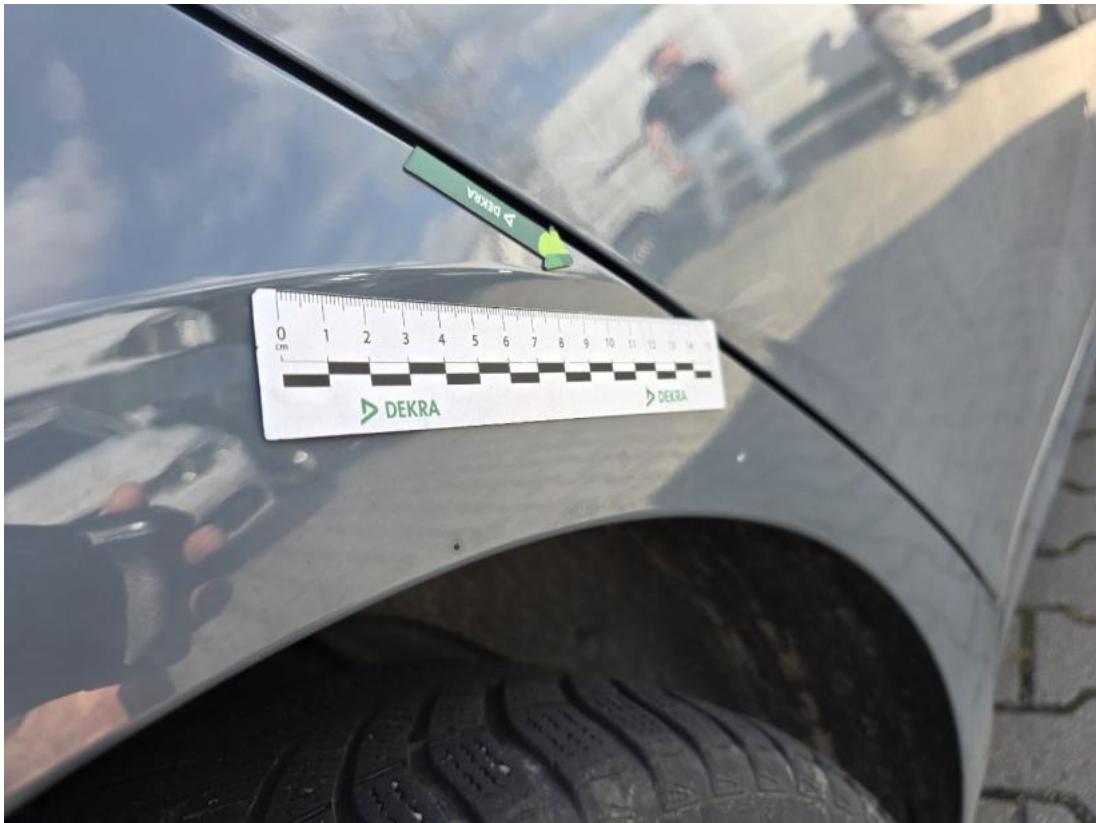
Błotnik tylny P / Ściana boczna P - Wgniecenie/odkształcenie 1

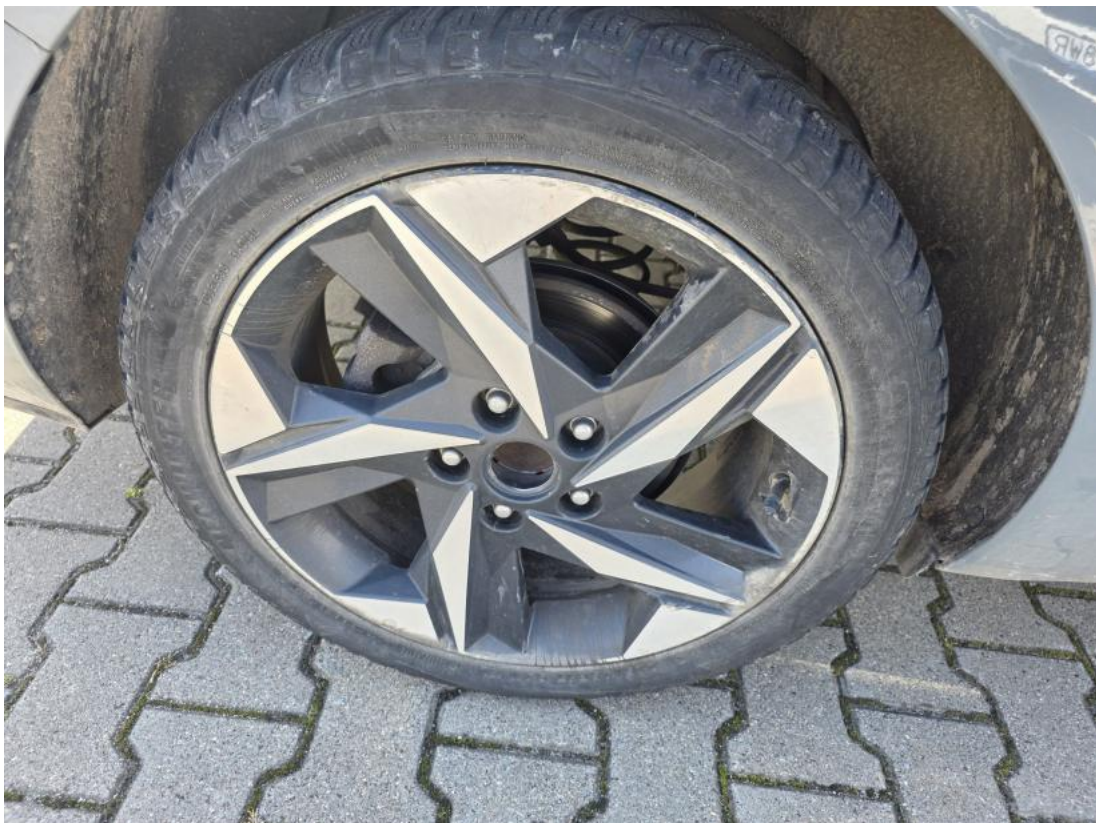
| Poz. | Nazwa pozycji | Opis uszkodzeń | Kwalifik. | Naprawa [rbg] |
|---|---|---|---|---|
| 7 | Pokrywa ozdobna koła tył R | brak | WY | 0.1 |

Kołpak tylny P - Inne 1

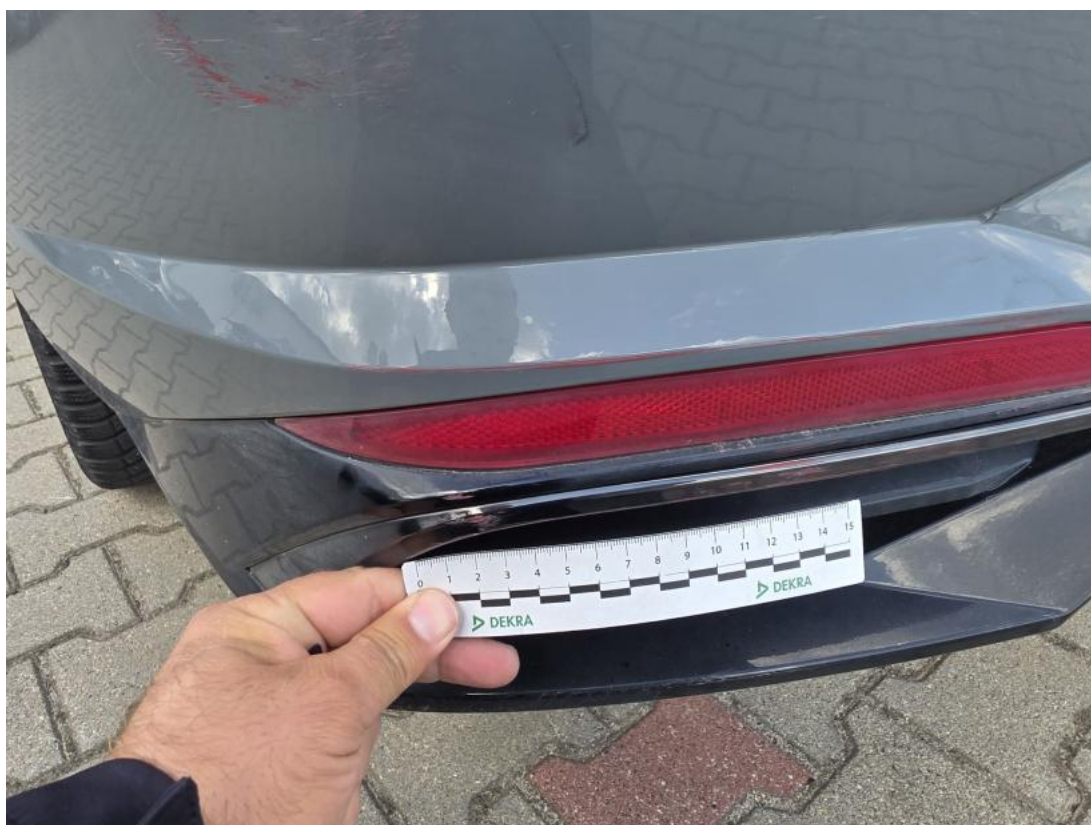
Spojler zderzaka tylnego - Rysa/odprysk 1

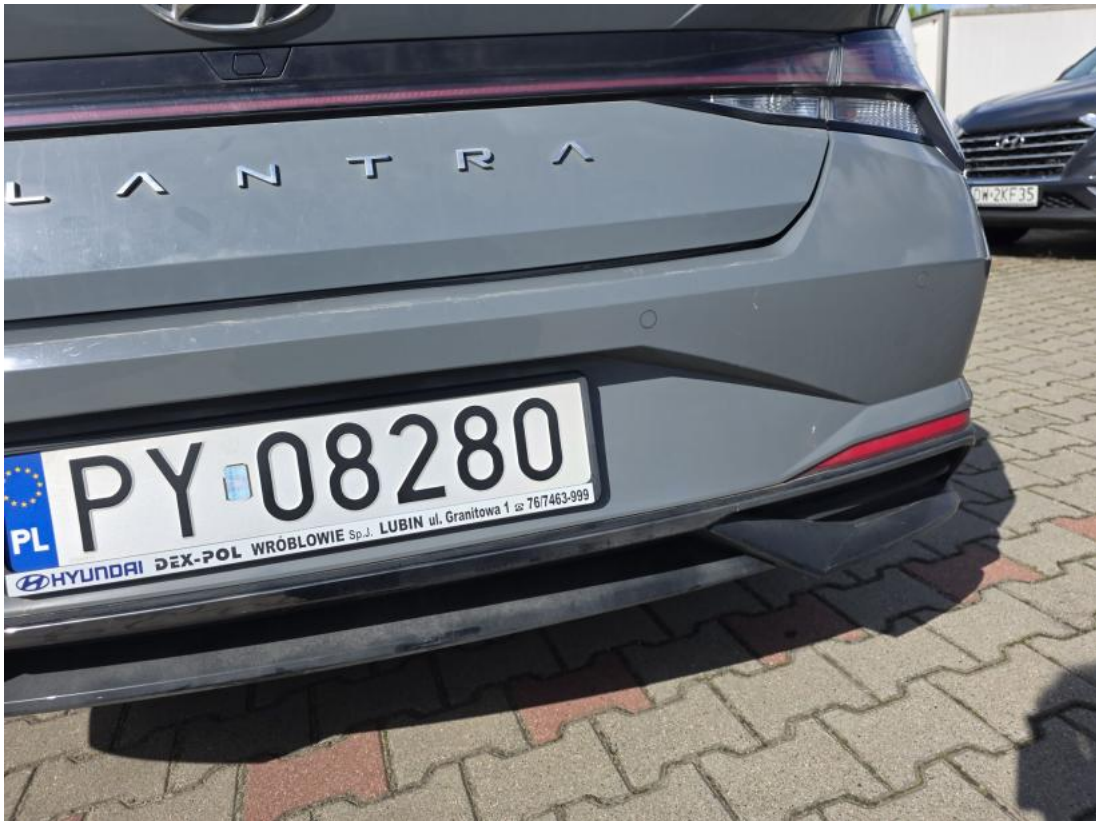
| Poz. | Nazwa pozycji | Opis uszkodzeń | Kwalifik. | Naprawa [rbg] |
|---|---|---|---|---|
| 3 | Okladzina zderzaka tylnego | rysa/odprysk, pęknięcie | WY | 0.9 |

Zderzak tylny - zdjęcie poglądowe 1

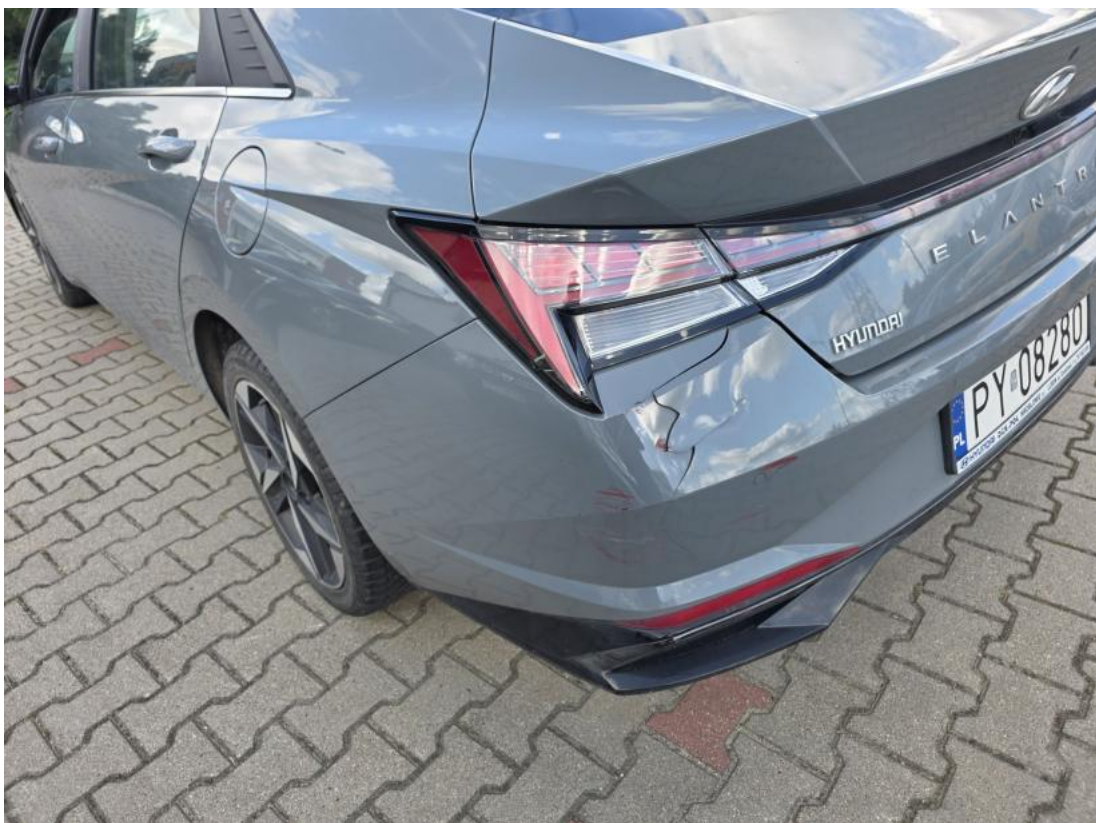
Zderzak tylny - zdjęcie poglądowe 2

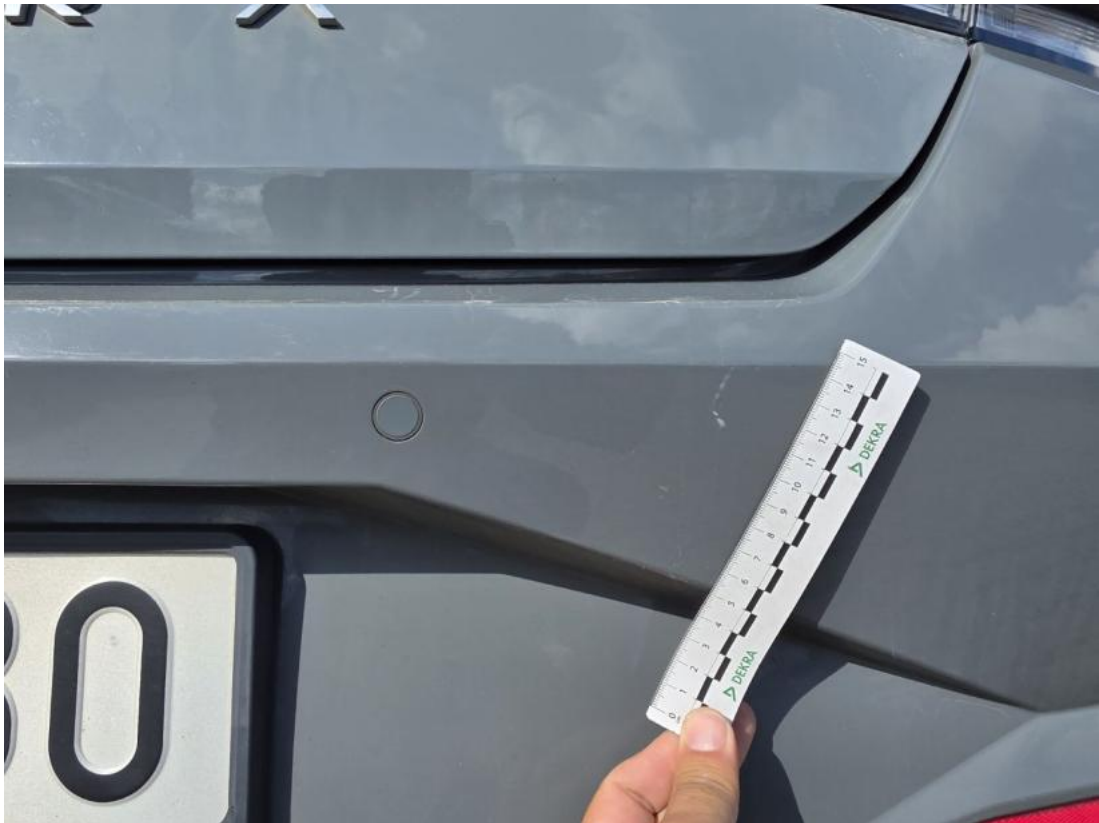
Zderzak tylny - Rysa/odprysk 1
